上之国勝山館跡 XV

— 平成 5 年度 発掘調査環境整備事業概報 —

上ノ国町教育委員会

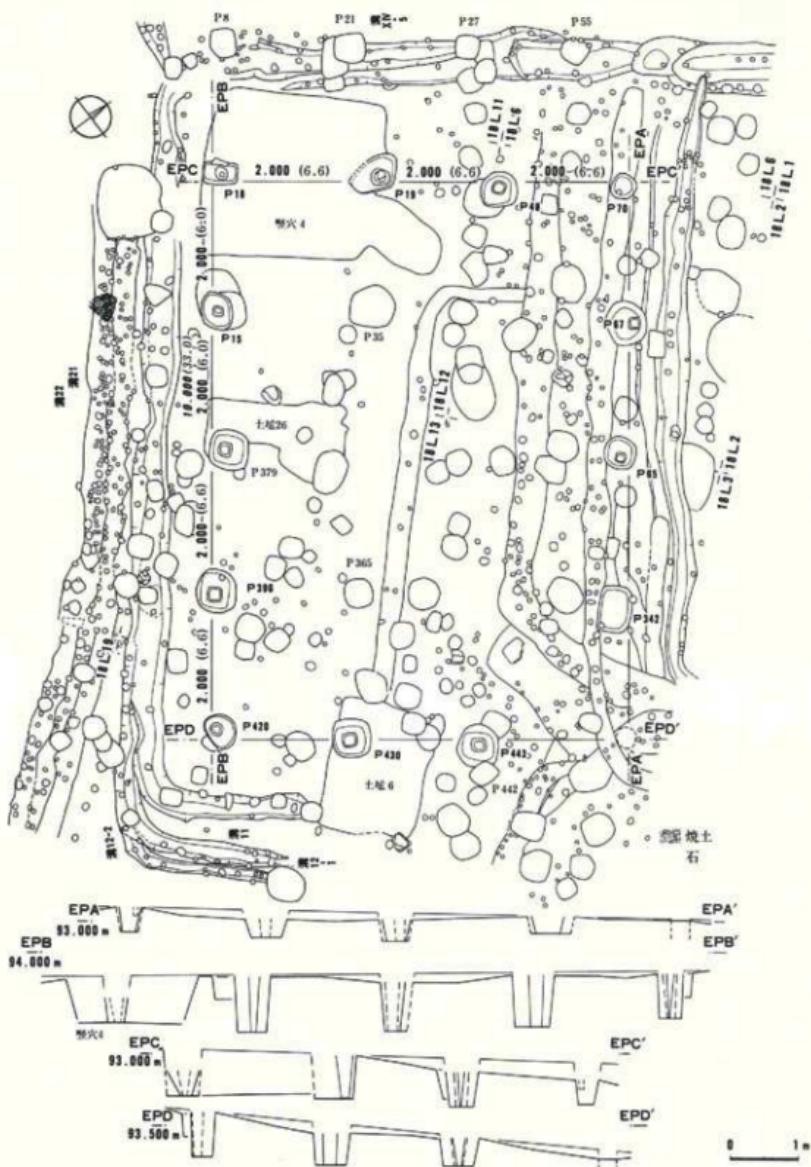
第5図 第1号建物跡想定図

第1号建物跡(第5図): 調査区西隅、18L7・8、12~14区周辺に位置する。溝11、'92年溝5(概報第一溝5、以下溝X-5と記す)で画された地割内に3×4間の建物として想定した。東隅の柱

穴は精査を重ねたが検出できなかった。柱間は6.6尺等間である。北側にP8、21、27、55の1間を抜け、3×6間の建物とすべきかも知れない。この場合北隅の柱穴も欠失する。又地割の溝はNIV-5が対応することになる。この建物跡は前年度調査のNIV-8号建物跡とはほぼ重なり、その東のNIV-7号とも一部重なる。3×5間の建物と想定するとP48がNIV-8号建物跡の柱穴と切り合い、本建物跡が新しいと想定されることになる。又、第4号堅穴建物跡と重複するが、本建物跡の方が新しい。本建物跡の各柱列毎の柱穴下面はほぼ同一レベルを示す。又これによれば欠失している東隅は丁度他の区画溝と重なるところから、溝により消失したか、或いは溝覆土中にあったため、把握できなかつたとも推される（第5図EPD-D'）。

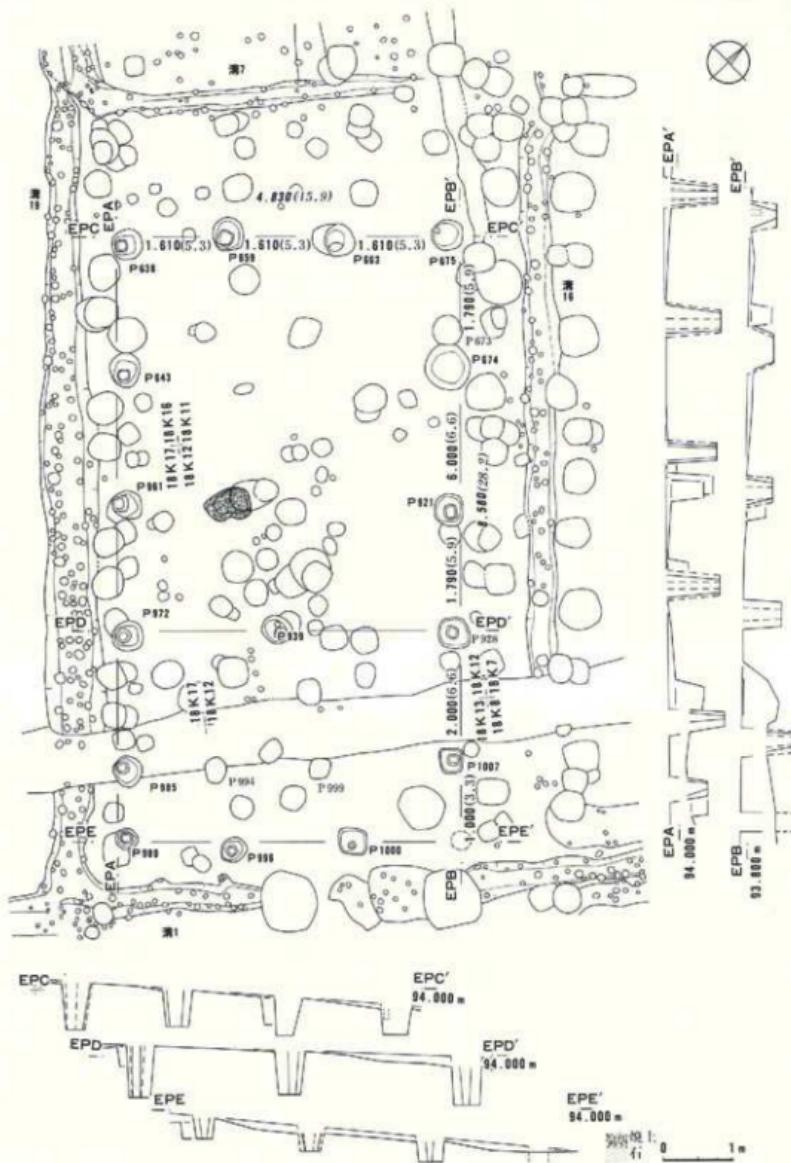
第8図 第4号建物跡想定図

第4号建物跡（第8図）：調査区西中央、18K11・12区周辺に位置する。第3号建物跡と同じ地割内に想定した建物跡である。3×5間の南北棟で柱間は梁間5.3尺等間、桁行は南から3.5、6.5、5.9、6.6、5.9と不規則である。東隅の柱穴は欠失する。P982・939・928・で仕切られる、南側2×3間と北側2×3間の二室を想定した。その規模は4.83×8.58mとなる。

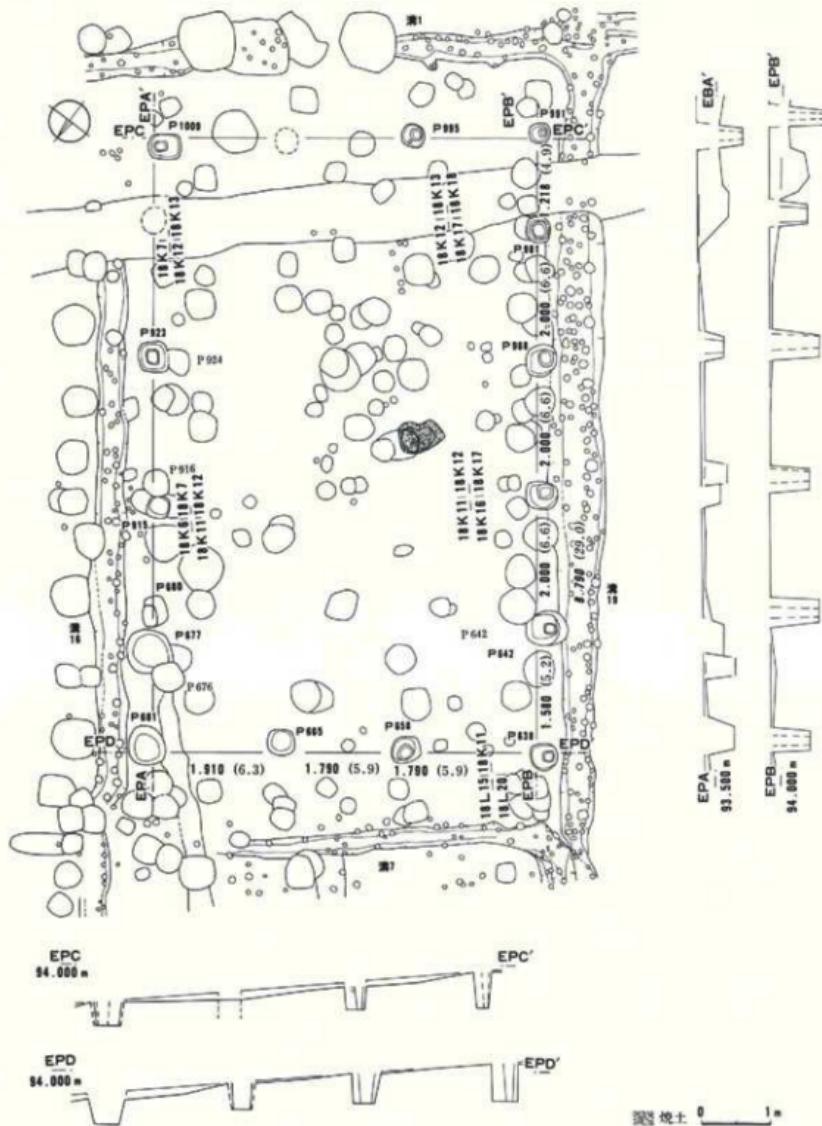
第9図 第5号建物跡想定図

第5号建物跡（第9図）：調査区西中央、18K11・12区周辺、第3、4号建物跡と同じ地割内に位置する。3×5間の南北棟を想定した。柱間は梁間は東から6.3、5.9、5.9尺、桁行は南から4.6、6.1、6.2、6.6、5.9尺、その規模は5.48×8.79m程である。東側柱列を西ではP681・677・916…としたが、P677はP680とした方が良さうである。なお、この東柱列の南から2番目と南柱列の東から2番目の柱穴は欠失している。

第3～5号建物跡は同一の地割内に想定した建物跡であるが、その新旧を決める手がかりは得られていない。

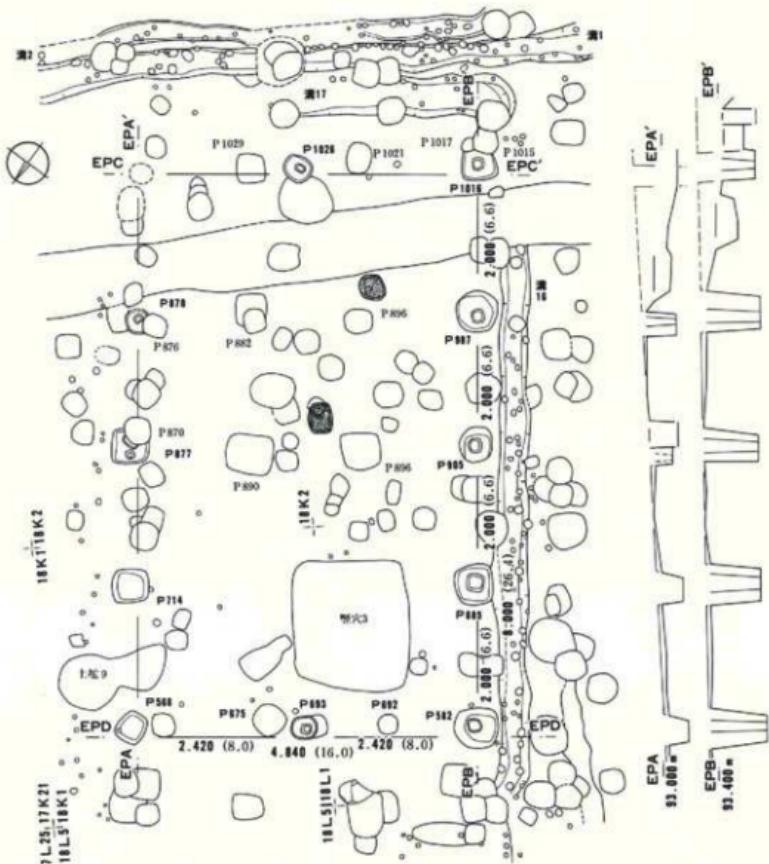
第10図 第6号建物跡想定図

第6号建物跡（第10図）：調査区中央18K1・2・6・7区周辺に位置する。溝8、16、23で東西を、溝1、2、17で南を画す地割内に位置する。なお北側の地割界は明らかでないが、18L10区P586から東にのびている溝の痕跡を第3～5号

建物跡の建つ地割の北を画する溝、溝16が北端で東折した延長部の一部かと推し、この部分を北の地割界としておきたい。地割の規模は 3.2×5.1 m程となる。その西は第3～5号建物跡の建つ地割であり、東は第8・9号建物跡の建つ地割である。又南の溝は、旧道路の北側々溝である。地割内北半には第3号堅穴建物跡がある。溝8で画されている東接の地割とP330cm余の比較的大きな段差を有している。建物跡は 2×4 間、柱間は梁間8尺等間、桁行は6.6尺等間、 4.84×8.0 mの規模の南北棟を想定した。梁間の2間については、若干柱筋の通りが不規則になるが南側、北側をそれぞれP695・692、P1021・1029の柱を用いる3間とすべきかも知れない。又、南東隅の柱穴は欠失している。又P877・890・896・905で南北の二室に分けられるときも推している。

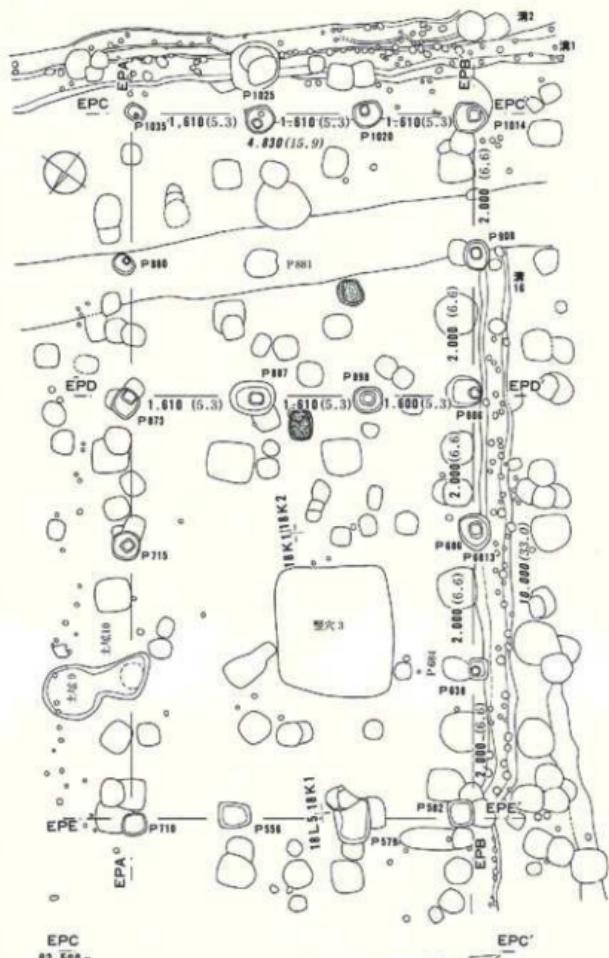
第11図 第7号建物跡想定図

第7号建物跡（第11図）：調査区中央18K 1・2・6・7区周辺に位置し、第6号建物跡と重複する。建物跡は 3×5 間の南北棟を想定した。柱間は梁間5.3尺等間、桁行6.6尺等間、その規模は 4.84×10.00 m程である。東柱列の北から2番目の柱穴が欠失しているが、その東の土壙9の調査時に破壊してしまったかと思われる。P873・887・898・906・で南側 3×2 間、北 3×3 間の二室に仕切られると推した。P881は柱間寸法、柱筋等からは本建物跡に帰属する柱穴と推し得たが、P898・1020間に対応する柱のないところから示しなかった。或いは南側 2×3 間の一室の東をP887・881・1025とつないだ仕切りがあるとすべきかも知れない。

東西の柱列のうち北側の一列（第11図EE'）のP710だけ柱穴下場のレベルが低い。又南北列の東（AA'）P880、1035の掘り込み面が低いのは、層序の項で触れたように後世の削平のためかと推される。溝16の南寄り2m程が欠落しているのもこの削平により、溝が失われた結果かとも推される。

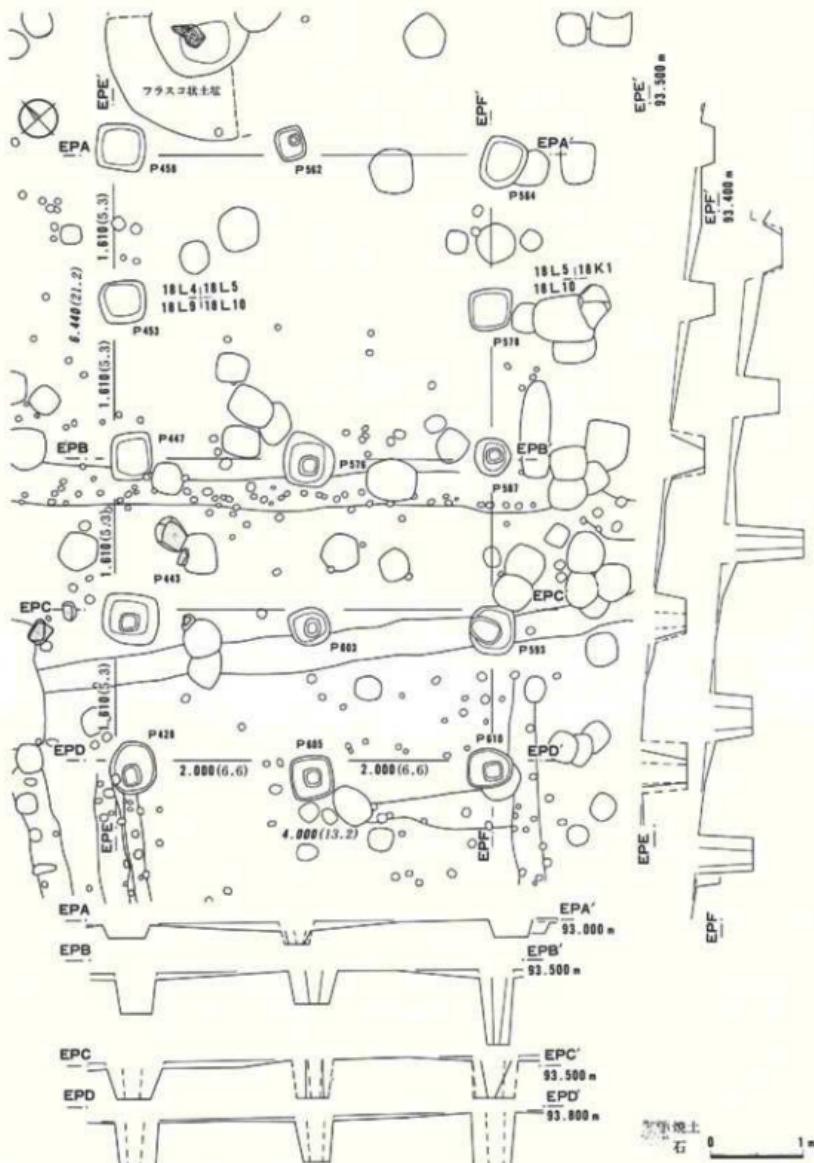
第14図 第10号建物跡想定図

第10号建物跡（第14図）：調査区中央西、18L10区周辺に位置する。建物敷地を画す地割・溝などは明らかでない。 2×4 間の東西棟を想定した。柱間寸法は梁間6.6尺、桁行5.3尺等間で、その規模は 4×6 mとなる。柱列BB'で東西二室に区切られ、西側は総柱となる。南北方向の柱列の内最も東寄りのAA'の柱穴が全体に浅く、東西方向柱列FF'ではその深さがまちまちであるなど、全体にまとまりに欠けるようである。西側 2×2 間総柱の南北棟とも推される。

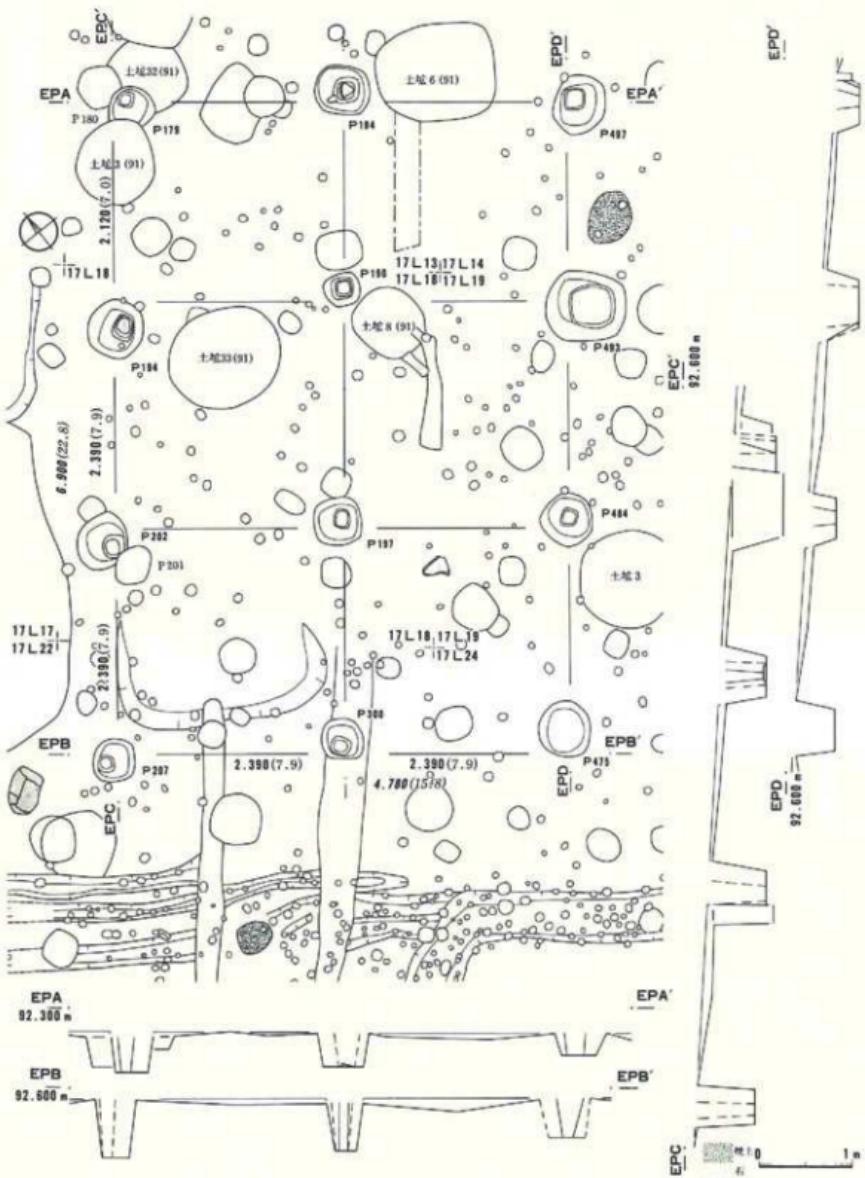
第15図 第11号建物跡想定図

第11号建物跡（第15図）：調査区北部、17L18区周辺に位置する。西から南に逆L字形に溝が周り、平成3・4年度調査の大規模建物跡の地割りを画し、これにはほぼ併行して区画の柱列が並び立っている。本建物跡はこの地割内の南隅に位置する。 2×3 間の総柱の東西棟と想定した。柱間寸法を梁間7.9尺等間、桁行は西から7.9、7.9、7.0尺とする 4.78×6.90 mの規模である。概報Ⅲ第5図に西 2×2 間のみ図示したものである。平成3、4年度調査結果との整合が不充分な為P179、180等に齟齬をきたすところとなっている。今一度検討することとした。

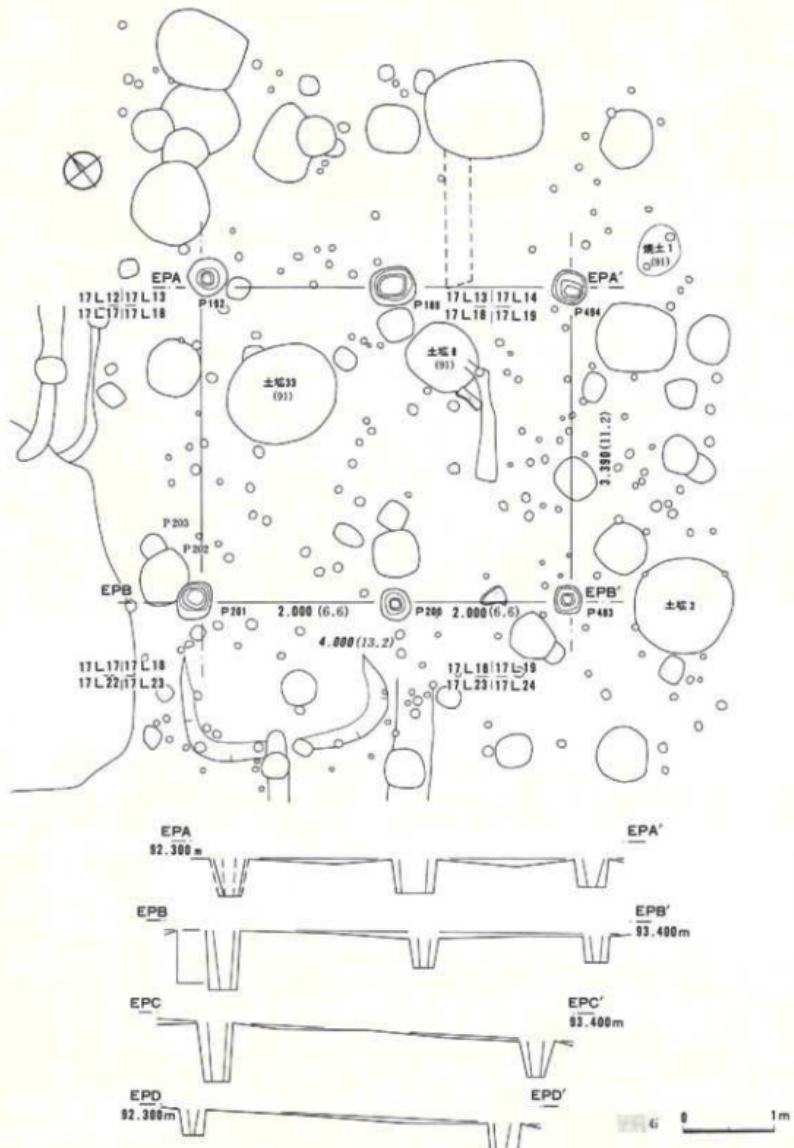
第16図 第12号建物跡想定図

第12号建物跡（第16図）：調査区北部、17L18区周辺に位置する。第11号建物跡と重複する。1×2間の南北棟を想定した。柱間寸法は梁間11.2、桁行6.6尺等間、3.39×4.00mの規模となる。P201がP202を切っており、第11号建物跡より新しいと推される。

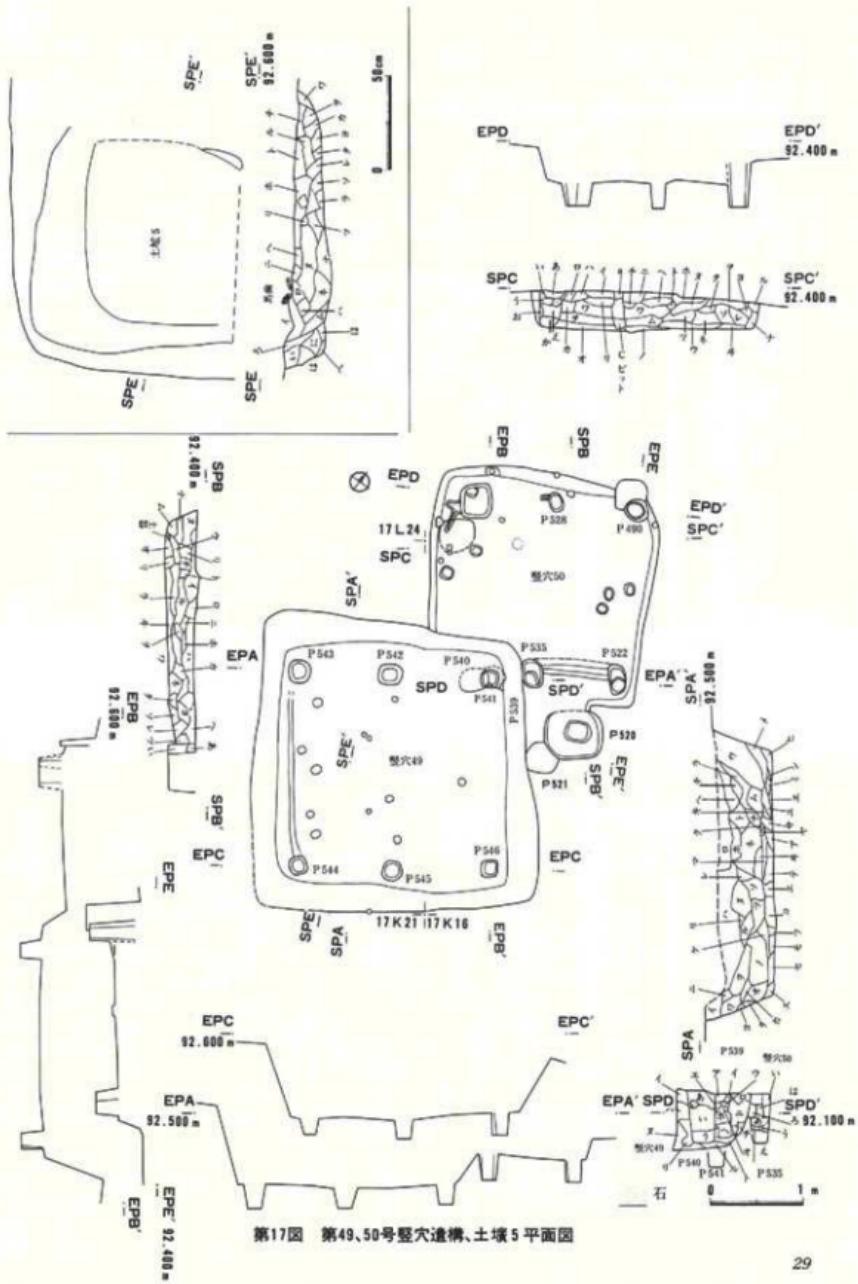
第17図 第49、50号豊穴構造、土壤5平面図

土壤5(第17図)：調査区中央北、17L15区に位置する。第49号堅穴建物跡覆土上部で検出された。一辺が1.3m前後の方形で、深さは25cmの浅い土壤

と思われる。堅穴49は昭和55年度の調査で確認されたが、この時SPA・A'ラインから平行に40cm程の幅でトレンチをいれ反対面で土層の堆積を観察している。この為、今年度の調査ではA'A'面で土層の観察を行うこととし、北東半を半分程掘り下げた。その後南西半の掘り下げを行ったところ、南側に火山灰を多く含み、軟い土の堆積する部分が見られ、馬歯が数個出土した。この軟い土の堆積部分を掘り広げた所、その部分に釘、鉄錠片等20点が出土した。第49号堅穴の覆土がローム質で

堅く締っている（表18・第17回S P D・D'いへほ）ので、それを基準に振り広げたが南西部の壁の立ち上りは明瞭でなく、北東部は前述の昭和55年のトレンチで欠失している。又床（底）面の状態も凹凸があり、傾斜しているなど全体に安定していないが土層の堆積状況（第17回D D'）と遺物の集中から土壤とした。なお、平面図と土層図の調整を誤り一部顕顕を生じている。

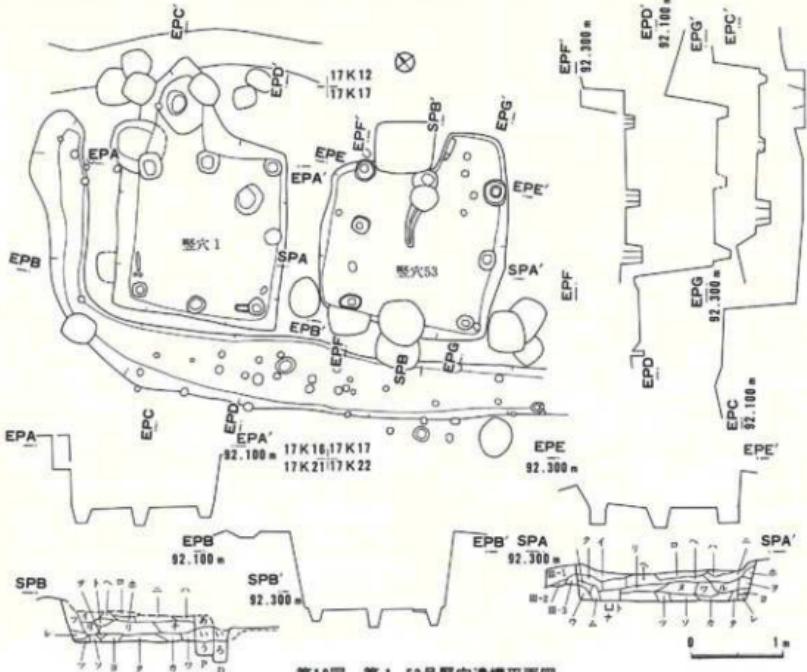
第18図 第1、53号豊穴造構平面図

第53号竪穴建物跡(第19図)：調査区東端、旧道跡の先端部東に接する16K25区に位置する。北半

部の壁と床が旧道路や近世の溝によって削られ、失われている。柱穴の位置等から2.6m前後の方形であったと推した。南東部に傾斜を持つ1.6m程の張り出しが付き出入り口となっている。深さは80cm程で、床面東、出入り口寄りに燒土と炭化物層が見られた。柱穴は8個(北東の1個は欠失)と推される。出入口部東半に4個の小柱穴と床面に続く溝が認められた。出入口の踏み板等に関連するものであろう。出入口北東壁下から第20図2の擂鉢が出土した(PL.12-3)。この擂鉢は勝山館から出土する中では古手の越前擂鉢であり、15c末～16c初めに属すると思われる。出入口部からのこの擂鉢の出土は、この竪穴が廃されて埋め戻される過程での流入と考えられるが、この竪穴を埋め戻し、その北半部の埋め土を肩にして、旧道路がつくられていることから、この旧道路がつくられた時期は、この越前産擂鉢の(廃された)年代に極く近い時間帯と想定されるところである。なお第20図3の擂鉢も本竪穴出土とした同時期の越前擂鉢であるが、出土位置が旧道路で欠失した竪穴北半の下部であり、後の流入の可能性もある。

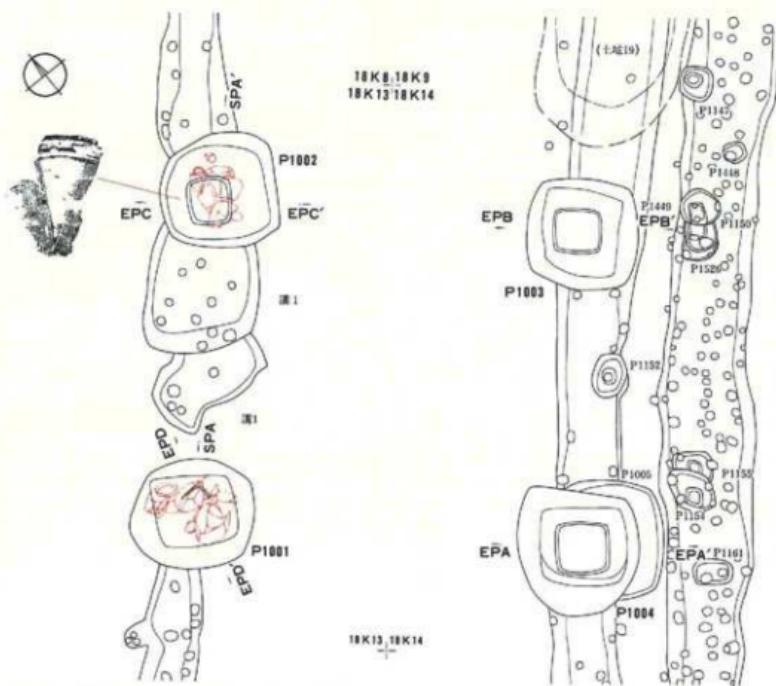
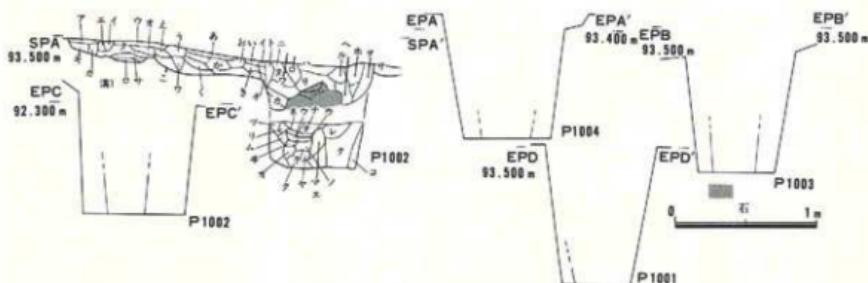
第24図 大型柱穴平面図

になるが、7×9尺の方形の柱組ともできそうである。

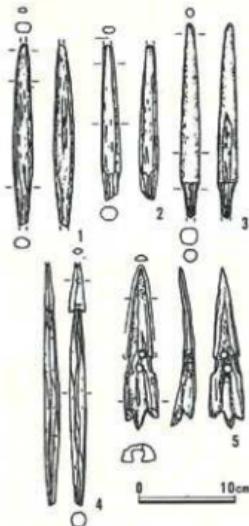
第28図 勝山館跡過年度出土骨角器

勝山館跡から出土した鉈頭は本例で二例目である。既述のように補修孔が見られ、刃溝部の再加工の可能性もあることなど利器として使用されたことは明らかであろう。今一点の鉈頭も尖頭部の周縁が激しく磨滅しており、石器類に見る刃こぼれと同様の状態にある（第28図5—概報IV-28図7）。又、二個の索孔の左右の抉りの下に、僅かな凹みや、表皮のエナメル質の剥落（右側のみ）が見られるのは、使用時の中柄の緊縛痕と推される。

鉈頭の中柄について、出土の中柄を検討してA、Bの両類に分類した前田正憲は、B類の一部をこの鉈頭のそれに比定した（第28図3—概報IV-28図8に同じ）。

他方今年度の鉈頭の索溝の断面形は、前田のB類のうち断面長円形とするものに近い。しかし前田があげた諸例はいずれも装着部先端のみが長円形に作出されており、本例に装着はできなかった。しかしながら、器体全体が偏（平）円形に作られ、尖端部へ自然に細くなる、断面長円形の別な一群が勝山館出土品中にあり、装着の安定度も良いものであった（第28図1、2、1は概報IV-28図5に同じ）。

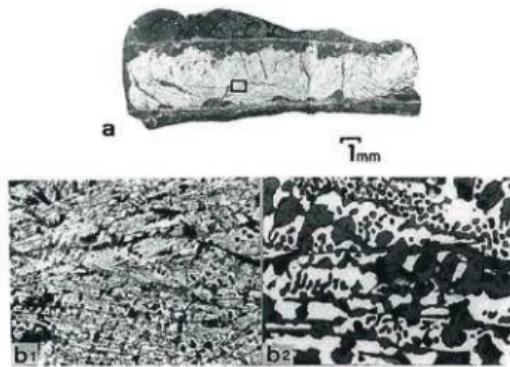
図3 鉄錫破片のマクロ組織およびミクロ組織

図3-aは鉄鍋の破片から採取した試料片のミクロ組織である。白色のメタル部分を黒色の黒鉛

a : マクロ組織 b₁・b₂ : a の枠で囲んだ部分のミクロ組織

4-2および4-3で述べた鉄器のミクロ組織観察結果から、鉄鍋破片は鉄造鉄器であるが、T6釘を始めとする5点については鍛造鉄器であることがわかる。

鉄鍋破片にはP分が比較的高いレベルで含有されている。りん含有量の高い鉄鉱を素材として鋳造された鉄鍋である。このような高りんの鉄鉱による鉄鍋は表V-5からも明らかのように、古代・中世の列島内の遺跡から相当数検出されている。当時列島内の広い地域で高りんの鉄鉱による鉄鍋が流通していたことを推測することができる。

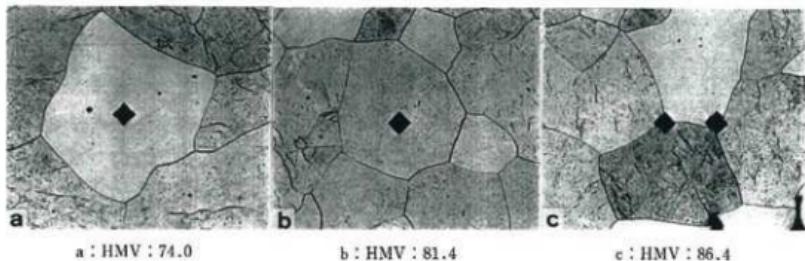
図4 鉄塊から採取した試料片のナイタールによるミクロエッチング組織

マイクロビッカース硬度(HMV)の測定位置はミクロ組織中の黒点部分である

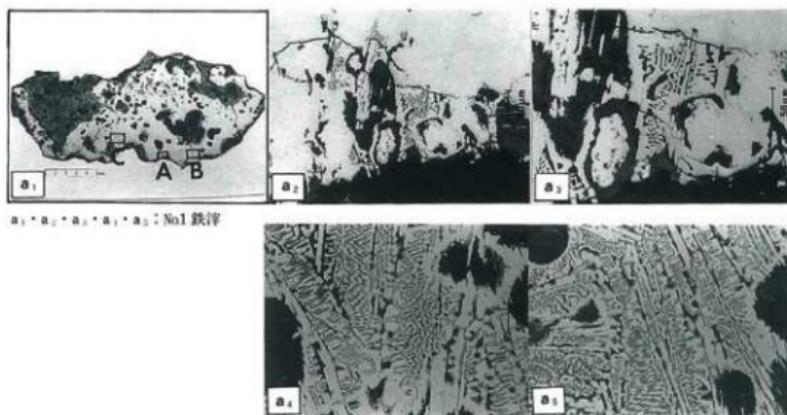
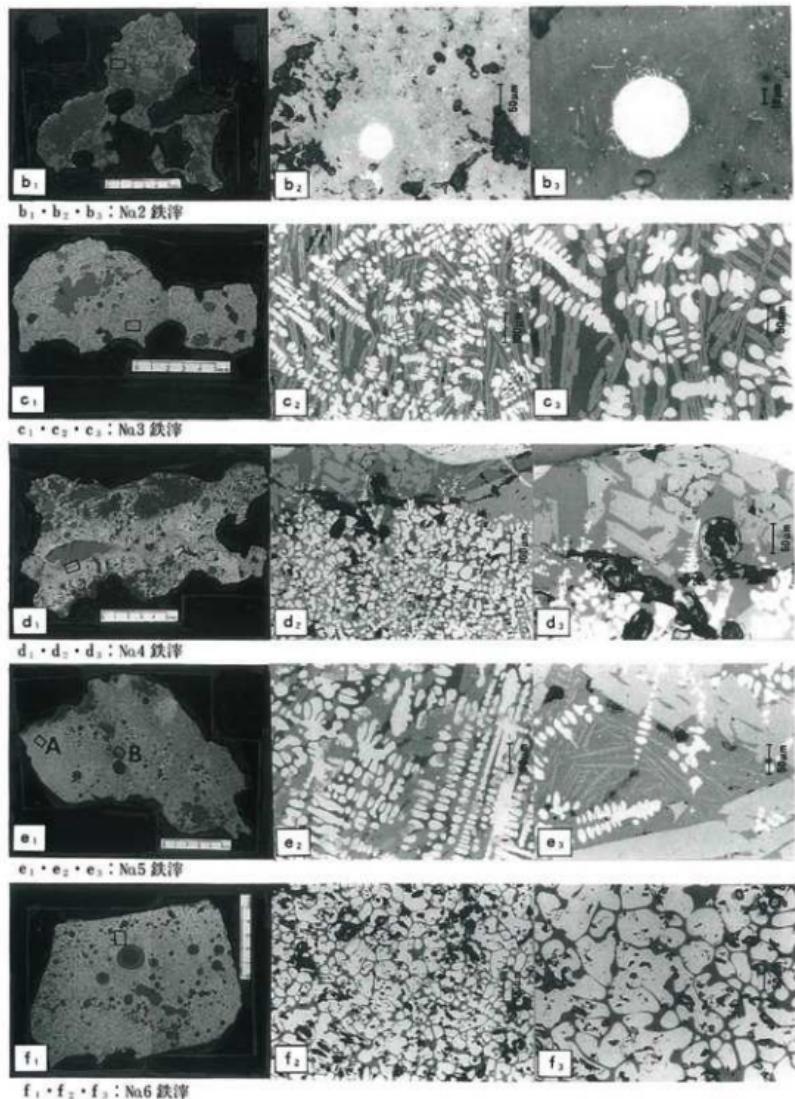
図6 鉄滓から採取した試料片のマクロ組織およびミクロ組織（その1）

図6-a₁に示すNa 1鉄滓から採取した試料片のマクロ組織図によると、白色のメタル部分に鉄滓が付着した組織であることがわかる。図6-a₂およびa₃は図6-a₁、領域A部のミクロ組織である。わずかではあるが鉄鍋破片同様レーデブライト組織が観察される。図6-a₄、図6-a₅(図6-a₁の領域B、C部)のナイタルによるミクロエッチング組織には、明確なレーデブライト組織が認められ、さらにこの組織がメタルの相当部分を占める。化学分析における炭素含有量とミクロ組織観察結果

(マクロ組織の枠で囲んだ部分はミクロ組織観察位置を表す)

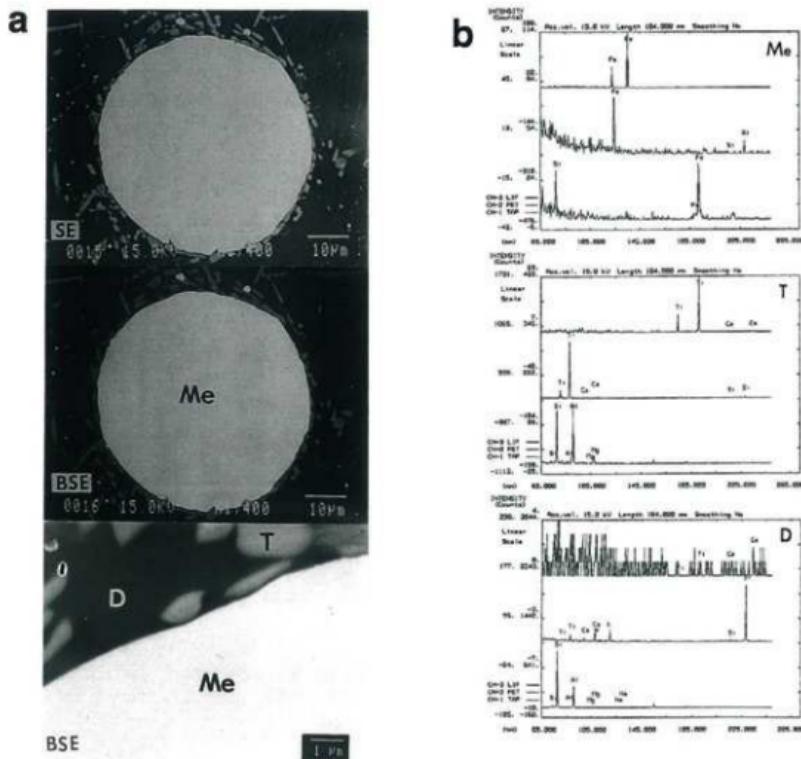
図8 No.2 鉄滓のEPMAによる2次電子像と反射電子像、定性分析結果

T:チタン酸化物
D:ガラス質けい酸塩
Me:鉄粒
