上之国勝山館跡 XVI

—平成 6 年度発掘調査環境整備事業概報—

上ノ国町教育委員会

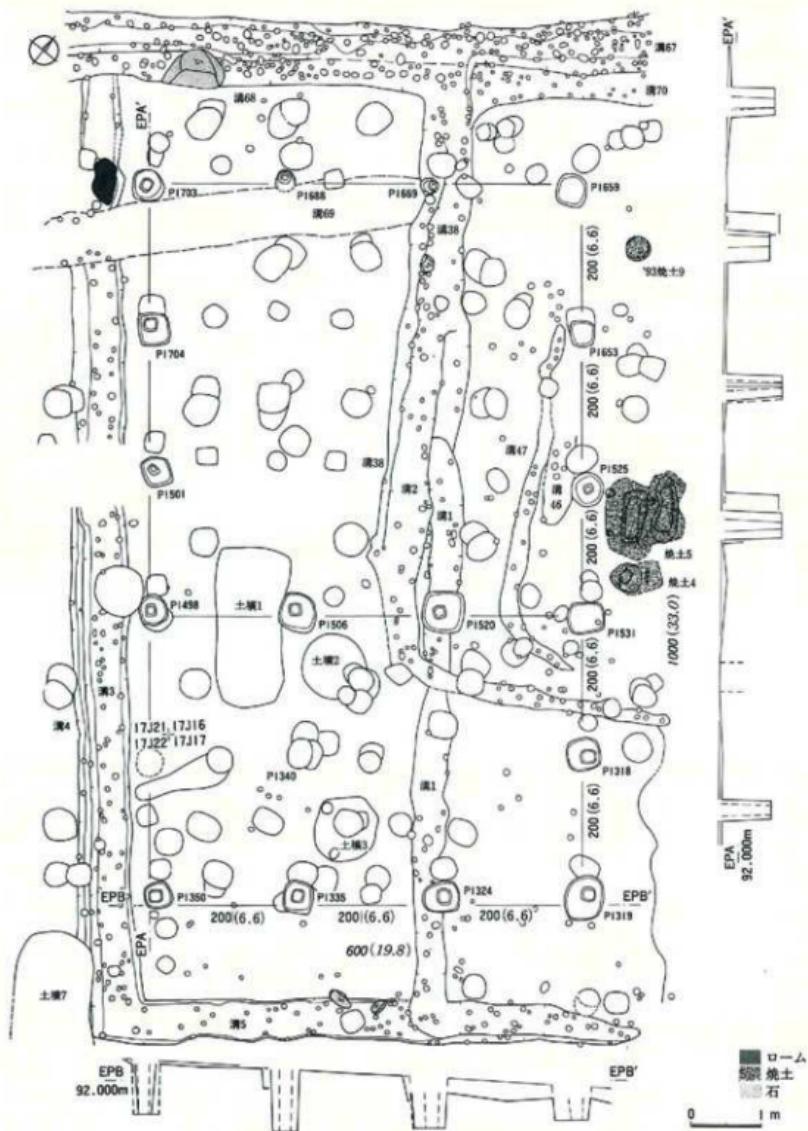
第12図 第7号建物跡想定図

第7号建物跡(第12図)：第6号建物と同じ地割内に位置し、殆ど全体が重なり合う。7号建物跡が新しい。3×5間の建物で、6号建物と同じく南北通りの柱穴1個を欠失する。柱間は梁間、桁行とともに6.6尺等間で6×10m程の規模とした。P1531-1520-1506-1498で2×3間と3×3間の二室に仕切られる。更に2×3間の一室は、P1506-1340-1335で仕切られる。

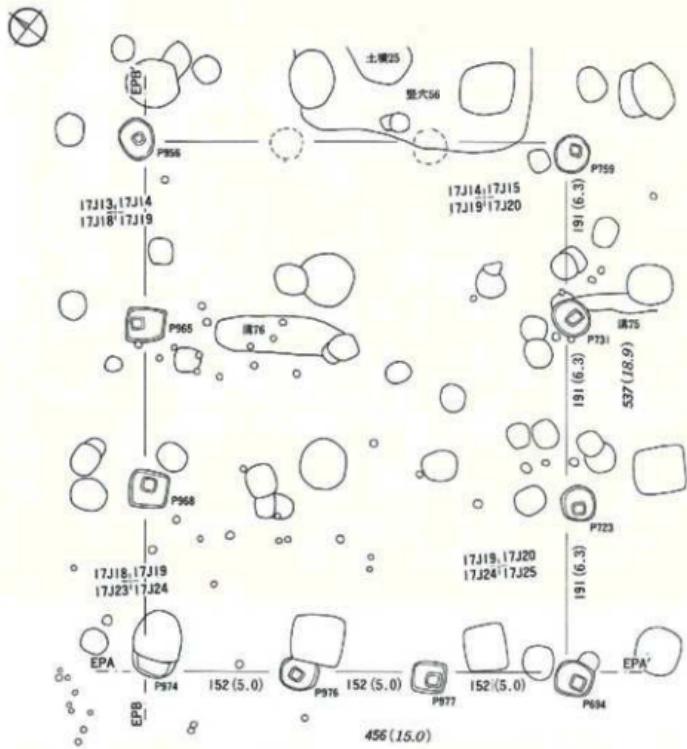
第15回 第10号建物跡想定図

第10号建物跡（第15図）：調査区中央17J19周辺に位置する。西隅に溝54の東上する先端があり、北西に少し離れて溝1及び溝5がある。北東に溝2があるがその手前には40cm程の段がつくられる。南西は溝45、55とその直上の段で画される。南隅は溝36の延長部と推される小柱穴列で画される。なお溝45、55はP658付近で東折するように示したが、溝36へ連続してP659から696方向へ東折するすべきであろう。この地割内に 3×3 間の東西棟を想定した。柱間は梁間5.0尺等間、桁行6.3尺等間、 4.56×5.37 m程の規模としたが北東側通の柱穴を検出し得ず建物として完結していない。P765-935-946の柱列で桁行が一間広がるとも推されるが、この場合も北隅の柱穴が欠失し段を越える建物ともなり無理がある。

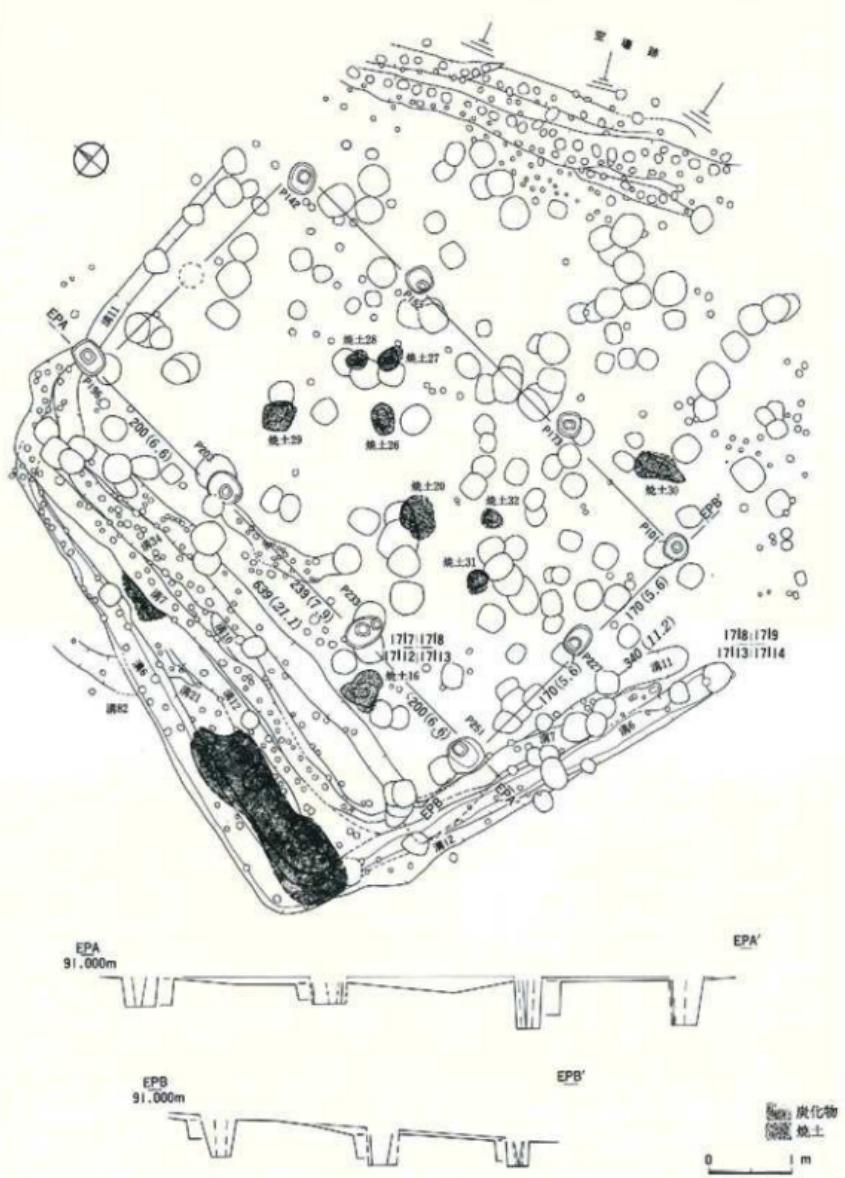
第20図 第15号建物跡想定図

第15号建物跡（第20図）：調査区東隅、17I7-8区周辺に位置する。溝6が西と南を画し東は平坦面端部の標列、空塙斜面に面している。北は不明である。この地割内に 2×3 間の建物跡を想定した。柱間は梁間5.6尺等間、桁行は南から6.6、7.9、6.6尺、 3.4×6.39 m程の規模とした。南北に細長い建物である。なお北側柱通り中央の柱穴を欠いており、建物と確定することはできない。

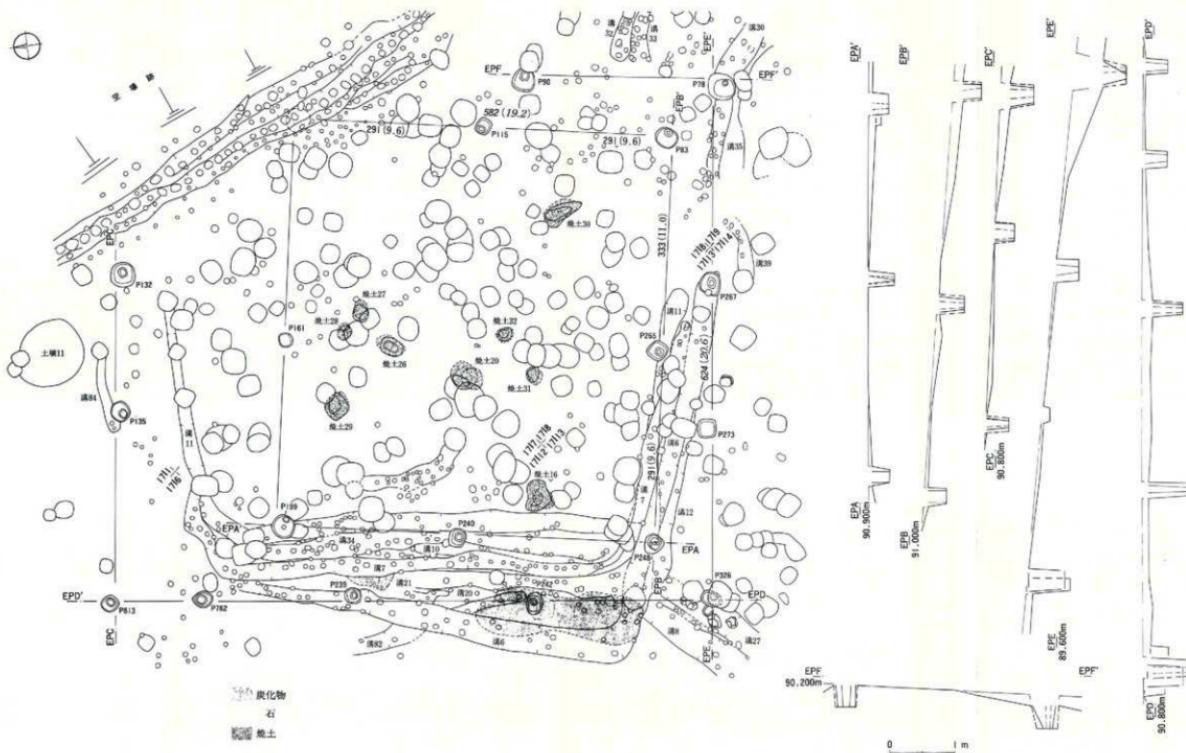
第21図 第16号建物跡想定図

第16号建物跡（第21図）：調査区東隅、17I7-8区周辺に位置する。 2×2 間の建物跡とその周りを囲む柱列を想定した。柱間は9.6、11尺、9.6尺等間、 6.24×5.82 mの規模としたが、北隅の柱穴を欠失し、柱間が広く柱筋の通りにもやや難がある。又建物を囲うとした柱列は、柱間寸法に規則性がなく、短にもやや無理がある。本地区は溝に画された地割内に 2×3 間の建物が配されるという共通性が見られるところであり、本建物はやや異質となる。まだこの地区には多数の柱穴があり、諸種の建物跡の可能性について検討しなければならないところであるが、この第16号建物跡とその周りを囲むとした柱列からなるとした本造構についても更に検討を加えたい。

東隅付近は、北東前方部へ傾斜する原地形を盛り土成形して平坦面を作り出し、空塹斜面を直線的に削出しているが、その直下の正面の大きな空塹が北から南へ回り込んでいるその角には正体して、コの字型の溝に囲まれた空間に2×3の建物が建てられるのが基本である。最も古い2×2の16号建物跡には区画溝は伴わず、P88～132の開口を想定した。このうちP267、273の柱穴が特に深いのは出入口等の位置を示すのであろうか。又、北隅の柱穴が欠失しているが、恐らく前面の空塹

斜面の崩落や削出とそれに伴う欄列の作り変えの為、検出できないものと推される。16号建物跡には、13号、12号、14号、15号建物跡が続き、溝11、17、7、6が対応すると推している。又13号建物跡北側の柱穴も16号建物跡同様に欠失している。柱間面の面積は16号建物跡の36.32m²を最大にし、15号建物跡の21.73m²と次第に縮小している。これらの建物跡はその位置、方向などから構等の防御機能を有する建物と推察するものである。

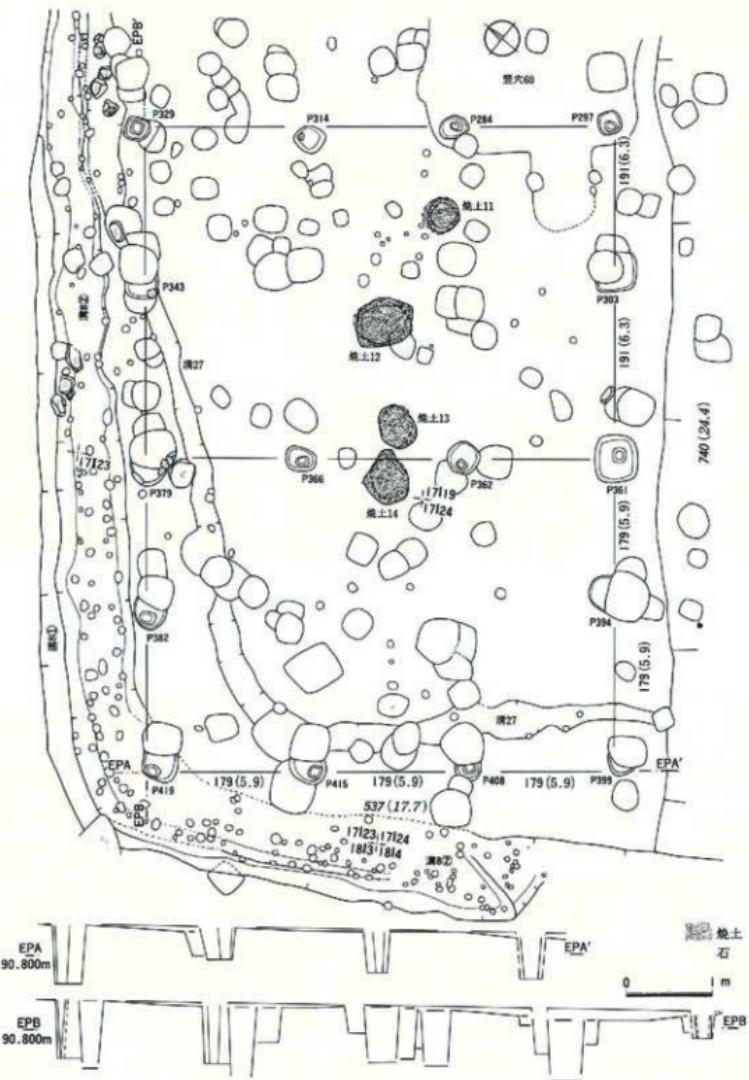
第22図 第17号建物跡想定図

第17号建物跡（第22図）：調査区南東端中央、17I18-23区周辺の地割内に位置する。北西から南西に最大90cm余りの高さの段を切り、その直下に溝8を巡らせる。北東は溝7、11、12などと一部重

なる。南東は20~40cm切り下げて地割が作られている。なおこの南東の切り下げられた段下部には巾3m、長さ12m程の平坦面が一段つくられる。南東側に浅い溝13、14があり、華ノ沢側急崖となる。長軸を北東~南西にとる3×4間の建物跡を想定した。柱間を梁間5.9尺等間、桁行を南西側から5.9・5.9、6.3・6.3尺とし、5.37×7.40m程の規模として図示したが、長軸を2°程北へ振り、6.0尺等間5.45×2.27mの規模とする方が良いようである。又、東隅の柱穴としてP284・297を図示したが、これらの柱穴は第60号竪穴の主柱穴として使用されており、この部分の柱穴は未検出としなければならない。調査時点から意識して検出に努めたにも拘らず見いだしえなかつたものであり、竪穴の構築時に消失した可能性が高いと思われる。P361・362・366・379で仕切られる2×3間二室を想定した。

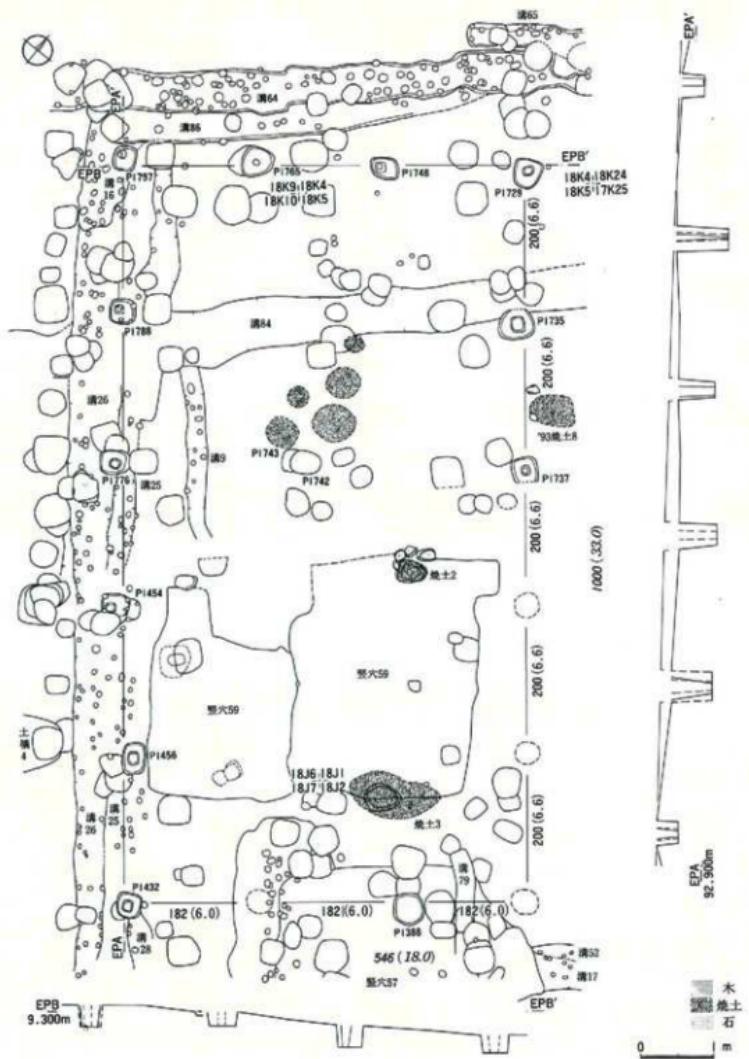
第25図 第20号建物跡想定図

第20号建物跡(第25図): 溝18・64・26で画される。3×5間の建物と想定した。柱間は梁間6.0尺、桁行6.6尺、5.46×10.0m程の規模となる。東部の柱穴が欠けているのは、調査不足によるものと推される。P1742(1743)で3×2、3×3間の二室に仕切られるようである。

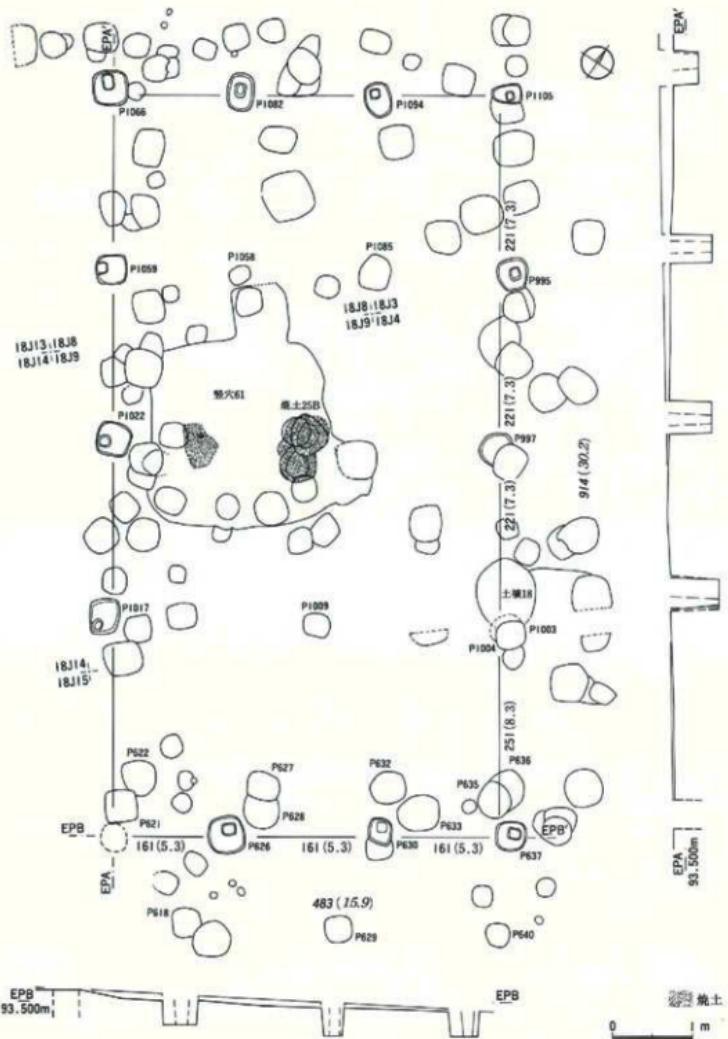
第27図 第22号建物跡想定図

第22号建物跡(第27図)：18J9区周辺に 3×4 間の建物跡を想定した。柱間は梁間5.5尺等間、桁行は南東の1間が8.3尺、他の3間が7.3尺等間、 5×9.14 m程の規模である。P1059・1058・1085・995で区切り、 3×1 間と 3×3 間の二室構成となると思われるがP1004・1009・1017で更に仕切られるかも知れない。南東の1間が8.3尺と広くとられる。P635・636・621・622の柱筋が寸法上は対応するところであるが他の建物跡を構成するものとした。南隅の欠失する柱穴は調査区界に設定したトレンドで破壊した損れがある。

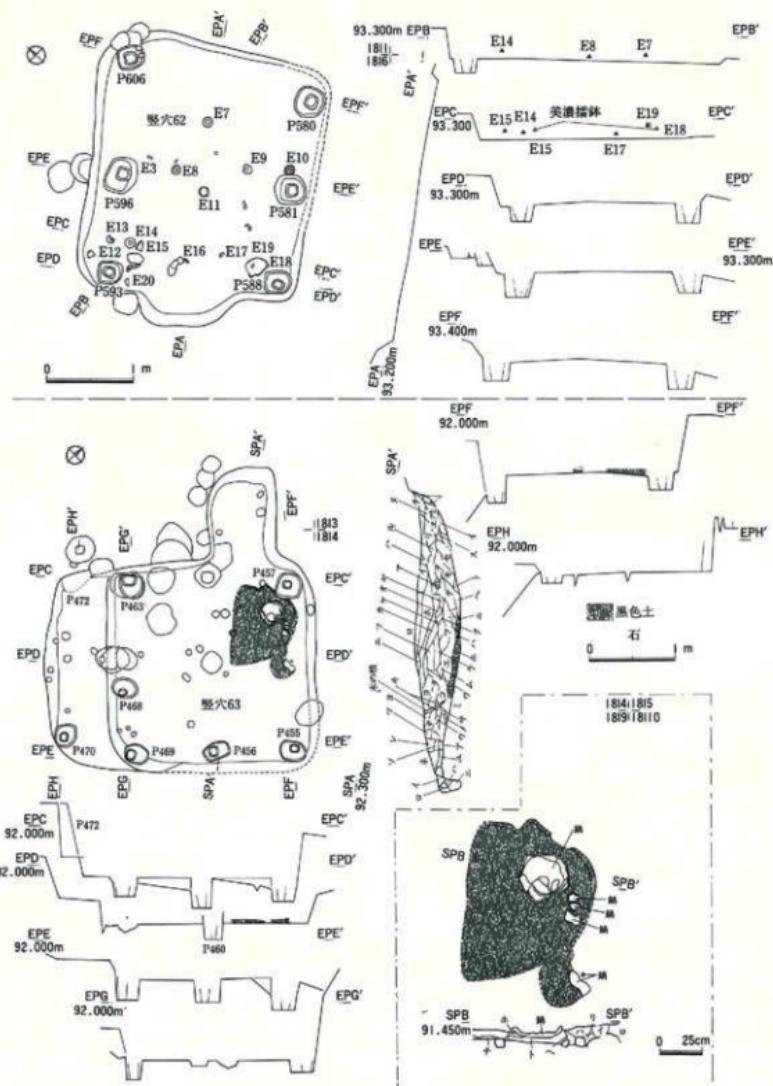
第33図 横穴造構平面図他 (62号・63号)

第63号堅穴建物跡（第33図 PL.12-8～10）

18 I 8・9に位置する。建物南西部にテラス状の段を一段有する。2.4mの方形の建物で、テラス部分を入れると南西方向に長い3.1m×2.4mのものになる。北西の壁に向かって右端から入口部と見られる1m程の突出部が北西方向に緩やかなスロープを持って付けられている。P468・P470と対になるべき柱穴は検出されなかったが、平均深さ30cm、長径約30cmで一辺約10cmの柱痕跡を残すものが7個検出された。床面、柱穴の間には壁材の跡などは検出されなかったが、床面や、壁に向かって斜めに入り込んでいく小柱穴が数個検出された。入口部から向かって左側の床面に広範囲に炭化物を含む黒色の土層が堆積しており、その直上から三足鉄鍋（図33 PL.12-9 図35-27 PL.25-29）が出土した。燃土がないため、その場での火の使用は定かではないが、少なくとも建物

当構造の出土遺物は陶磁器20点の内7点が完形若しくはそれに極めて近い形で全て正位置を保って検出された。図33中のE-11の基筒底を持つ染付皿（概報IVで第IV群とされているもの 図35-25 PL.24-45）E-10瀬戸美濃灰釉折縁内刺皿（大窯第5小期 図35-23 PL.24-48）E-8折縁内刺皿（大窯第5小期 図35-24 PL.24-49）E-14折縁菊削内刺皿（大窯第6～7小期 図35-22 PL.24-50）E-7折縁菊削皿（大窯第6～7小期 図35-21 PL.24-51）E-9天目茶碗（概報IVでII～III期 図35-20 PL.24-56）E-15の美濃播鉢（大窯第6～7小期 図35-28 PL.25-1）がそれである。その他にも破片ではあるが床面直上若しくは壁面から出土したものはE13・16の折縁内刺皿（大窯第5小期 PL.24-52）E-17・20の瀬戸美濃灰釉端反皿（大窯第3小期 PL.24-54）E-12の珠洲播鉢（第6期？PL.25-2）が挙げられる。その他の遺物については表13に記載した。

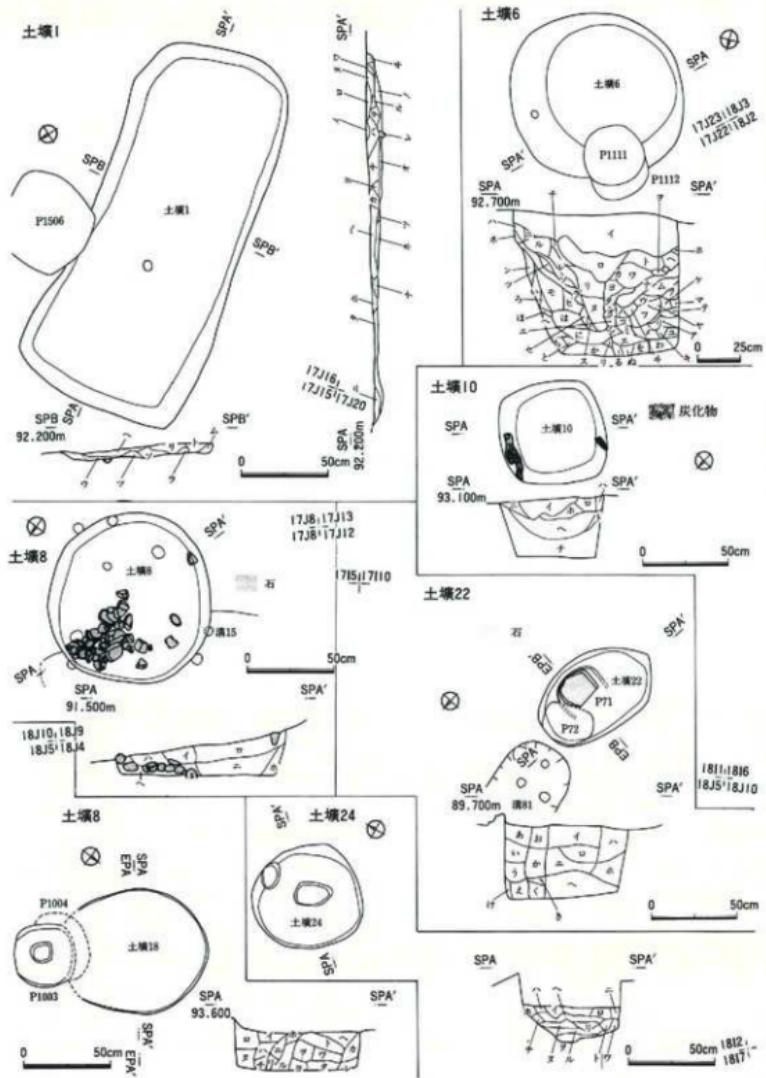
第36図 土壌 1・6・18・22・24平面図他

土壤24 (第36図)：調査区南側18I 2区より検出。開口部は、径約60cmのほぼ円形である。底面はやや凸凹として中央に浅いくぼみがある。柳沼の言によると、当初は大型の柱穴として掘り上げ作業を進め途中で土壤と判断したため、セクション図は上部半分を欠くこととなった。覆土層に火山灰が大量に含まれている。 (佐藤 一志)

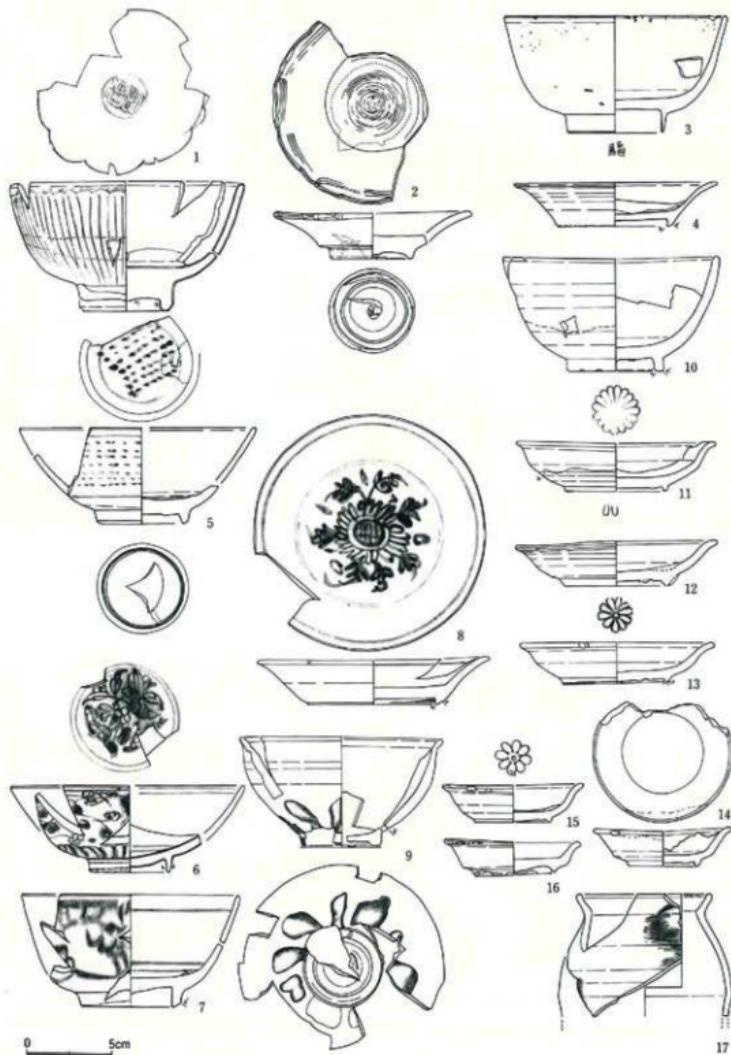
第39図 調査区出土遺物（陶磁器）

各種文様が描かれている。20は鏡頭心型の口縁部と推される。皿は端反り皿と丸皿があり、丸皿は系底と基底底のものがあるが、後者では中央に魚文を貼り付けたものが多く見られた。9は漆黒の底がある。1~3は外面青磁釉の染付皿で他に2個体分程が出土している。15は口端の釉を剥ぎ鉄漿を塗ったものである。二次被熱で変形が激しい。同種のものが、18 J 6区焼土34等から出土している。形がまとまり文様構成の推定できたのは勝山館でははじめてである（概報IV-PL.8上、左から2点目も文様構成から同種と推される。又口兀げの碗の一部とした二例は、いずれも15の口縁部破片であった。不明をお詫びしたい。（概報Ⅳ-45・52頁他、XV-45・52頁他）

赤絵・鐵釉・朝鮮（第39図・PL.22）：赤絵は碗・皿が出土している。図示はできなかったが鐵釉碗の口縁破片が一点出土している。朝鮮（PL.22-2~6）は碗又は皿と瓶・壺である。3は見込みに赤色地が付着している。瓶は薄手のもの（5）など2個体分が出土した。4は刷毛目が施されるらしい。やや軟質である。

瀬戸・美濃・志野（第39図、PL.20）：灰釉と鐵釉の碗皿、擂鉢などが出土している。灰釉碗は丸碗と平碗である。丸碗には無文のものと沈線で巾広の刻先蓮弁を描くもの、その省略されたものなどがある。口唇の軽く外反する碗で口縁下2cm程のところに二条の沈線を廻らし、9mm巾の刻先蓮弁文を描くものがある。PL.20-1は底径5.5、口径13.0、高さ6.5cm程のやや大型の無文の碗である。漆黒の例が一点ある。表中平碗は8点で他は丸碗である。27、29は口唇部内外に黒色炭化物が付着する。灯明皿として使用したものであろう。又18~21の高台には、焼成後の刻みないし抉りがみられる。浪岡城出土物の中にも類例がある。袋物としたものは焼土25出土の小壺、その他としたものは瓶の底部破片である。鐵釉は碗と皿の口縁片、焼土25中の茶入である。

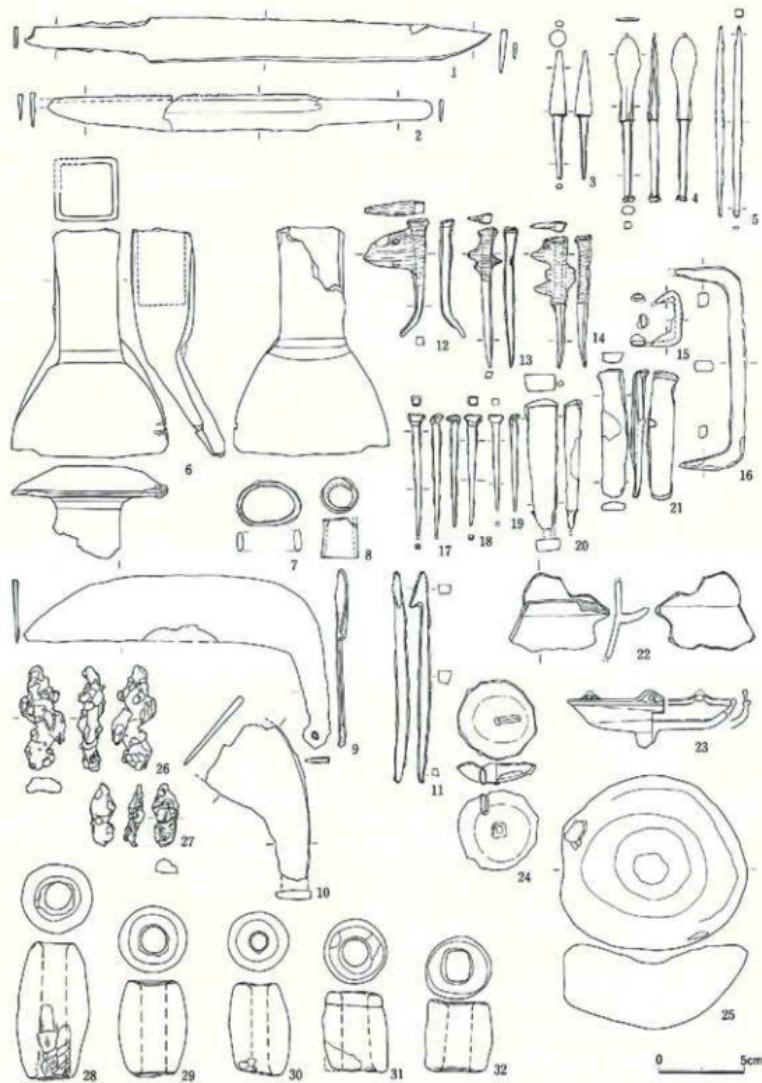
第40図 調査区出土遺物（鉄製品他）

鐵治関連遺物：第40図26、27は銅滓である。41図11は、粘土製で、径19cm程の円盤状になるものである。外観は厚さ2.5cm程の円盤状であるが後述のように外円から2.2cm余の巾のリング状のものであったかと推される。外側はほぼ直角につくられるが内側は若干内湾する三角形状を呈している。外面は平滑に仕上げられている。全体に被熱しており一部赤変したり、細かいひび割れが見られる。ひび割れが表面を剥がす状態の部分があり、土器焼成時の化粧(土)仕上げに類した加工が施されているようである。断面を見ると中央“芯”的部分が三角形に黒色化し、2~1mmの厚さで赤~灰色に変色した膜が外周しており、この変色が廃棄後の二次的なものでない限り、先述のように断面三角形のリング状のものと考えなければならない。化粧仕上げ、被熱などから鋳造品の鋳型かと推される。雌雄、使用法等検討しなければならない。単なる偶然かとは思われるがリング状の内径が伏鉢(図10)の外径とはほぼ一致することも記しておきたい。この鋳型の出土地点は豊59の覆土及びその周辺であり、被熱、赤変し、面取りがされ、内側に管状の穴が通る粘土塊(表17下)181点、3.6kgが同一地点から出土している。これらも含め、更に検討を加えることとしたい。

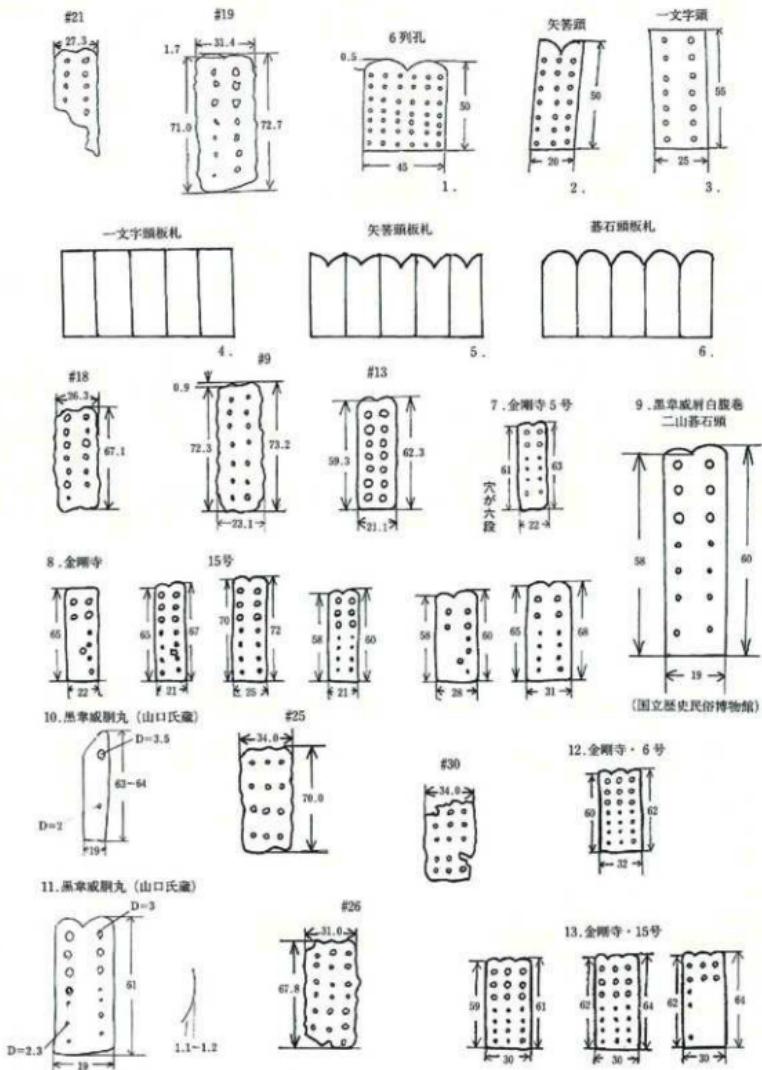
第47図 小札各種②

出土例は2例あるが、その他に頭部を破損したものが6例あり、いずれも穴が3列孔のため、三目札か三山基石頭と思われる(第47図#25・26・30)。

#26は一部破損しているものの穴が3列・1行7孔の21孔を示すが、穴の径は同寸で章包みとの関係が強いと考えられる。これに対し金剛寺の三山基石頭伊予札は、上三段の穴径が大きく毛引威との関係が強いようである。#30は上部破損のため札頭がはっきりせず、三目札か三山基石頭かは不明だが、同様な状態のものが多数ある。

推測するに三山基石頭は章包腹巻の小札として、製作の手間を省くのに最高の小札であつただろうと思われる。これらが当地方にも伝わり、甲冑の製作・修理のために小札を作り、戦闘で破損したものを破棄したと思われる。

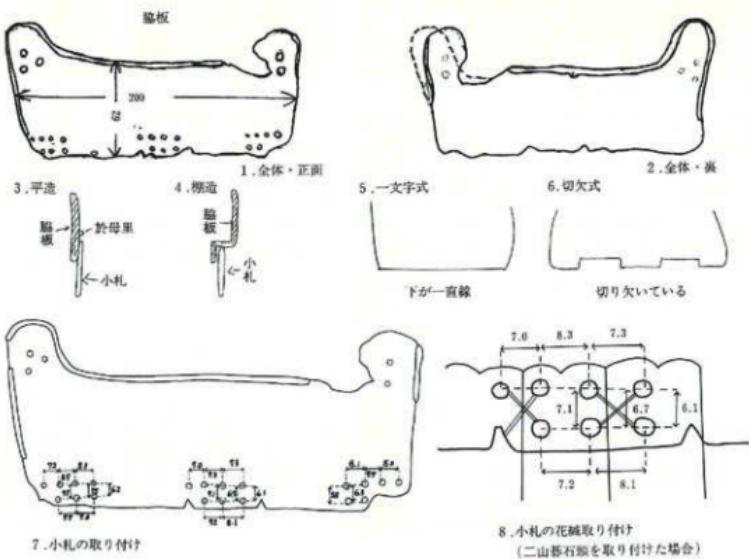
第48図 臨板詳細

当該出土の脇板は破損しており、再構成されているため一部変形して組立てられているがほぼ全體を把握できる。

中央部の巾は約200mm、高さ62mmで棚をつくるらず平造りである。通常、胴丸・腹巻の脇板は棚を造らずに小札をそのまま取り付ける平造となる。足は切り欠きのない一字式であるが、この一字式は切欠式に比べて古い遺物に使われている場合が多い。
