# 上之國勝山館跡 XVI

——平成6年度発掘調査環境整備事業概報——

上ノ国町教育委員会

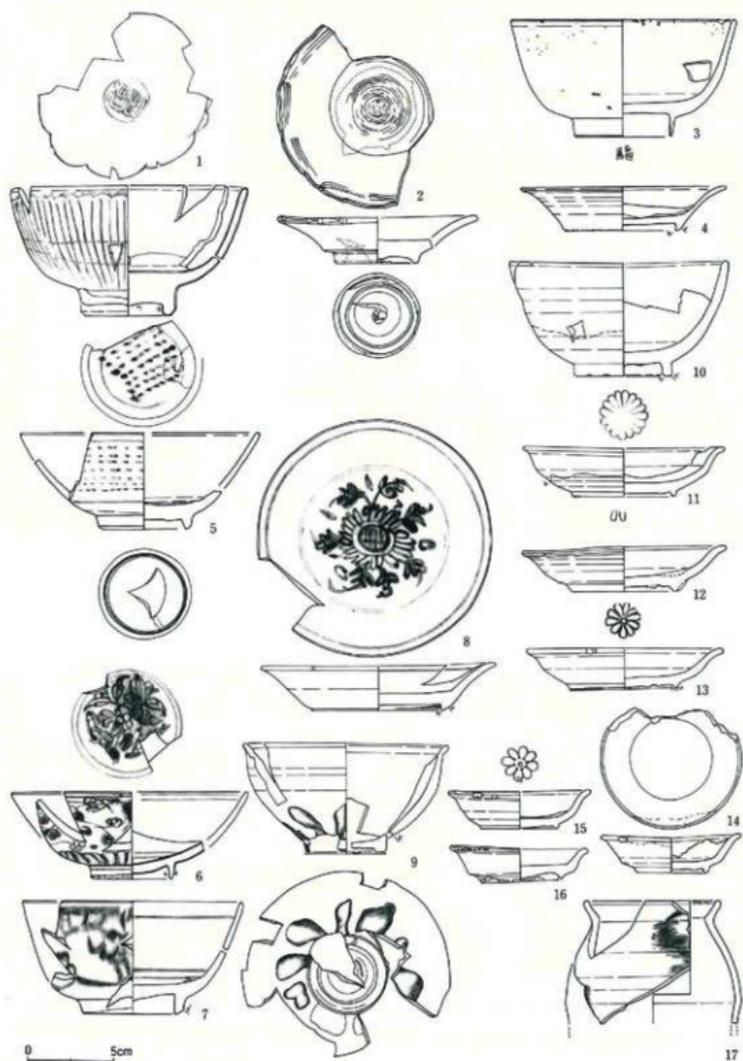
第39图 调查区出土遗物(陶磁器)

各種文様が描かれている。20は饅頭心型の口縁部と推される。皿は端反り皿と丸皿があり、丸皿は糸底と葦筒底のものがあるが、後者では中央に魚文を貼り付けたものも多く見られた。9は漆継ぎの痕がある。1～3は外面青磁釉の染付皿で他に2個体分程が出土している。15は口縁の釉を剥ぎ鉄漿を塗ったものである。2次被熱で変形が激しい。同種のもので、18J区焼土34等から出土している。形がまとまり文様構成の推定できたのは勝山館でははじめてである(概観IV-PL.8上、左から2点目も文様構成から同種と推される。又口元げの碗の一部とした二例は、いずれも15の口縁部破片であった。不明をお詫びしたい。(概観Ⅷ-45・52頁他、XV-45・52頁他)

赤絵・鉄軸・朝鮮(第39図・PL.22):赤絵は碗・皿が出土している。図示はできなかったが鉄軸碗の口縁破片が一点出している。朝鮮(PL.22-2-6)は碗又は皿と瓶・壺である。3は見込みに赤色物が付着している。瓶は薄手のもの(5)など2個体分が出土した。4は刷毛目が施されるらしい。やや軟質である。

瀬戸・美濃・志野(第39図、PL.20):灰釉と鉄釉の碗皿、摺鉢などが出土している。灰釉碗は丸碗と平碗である。丸碗には無文のものと同様に巾広の剣先蓮弁を描くもの、その省略されたものなどがある。口唇の軽く外反する碗で口縁下2cm程のところには二条の沈線を廻らし、9mm巾の剣先蓮弁文を描くものがある。PL.20-1は直径5.5、口径13.0、高さ6.5cm程のやや大型の無文の碗である。漆継の例が一点ある。表中平碗は8点で他は丸碗である。27、29は口唇部内外に黒色炭化物が付着する。灯明皿として使用したものであろう。又18～21の高台には、焼成後の刻みないし抉りが見られる。浪岡城出土物の中にも類例がある。袋物としたものは焼土25出土の小壺、その他としたものは瓶の底部破片である。鉄軸は碗と皿と瓶の口縁片、焼土25中の茶入である。
