# 上之国勝山館跡 XVIII

—平成 8 年度発掘調査環境整備事業概報—

上ノ国町教育委員会

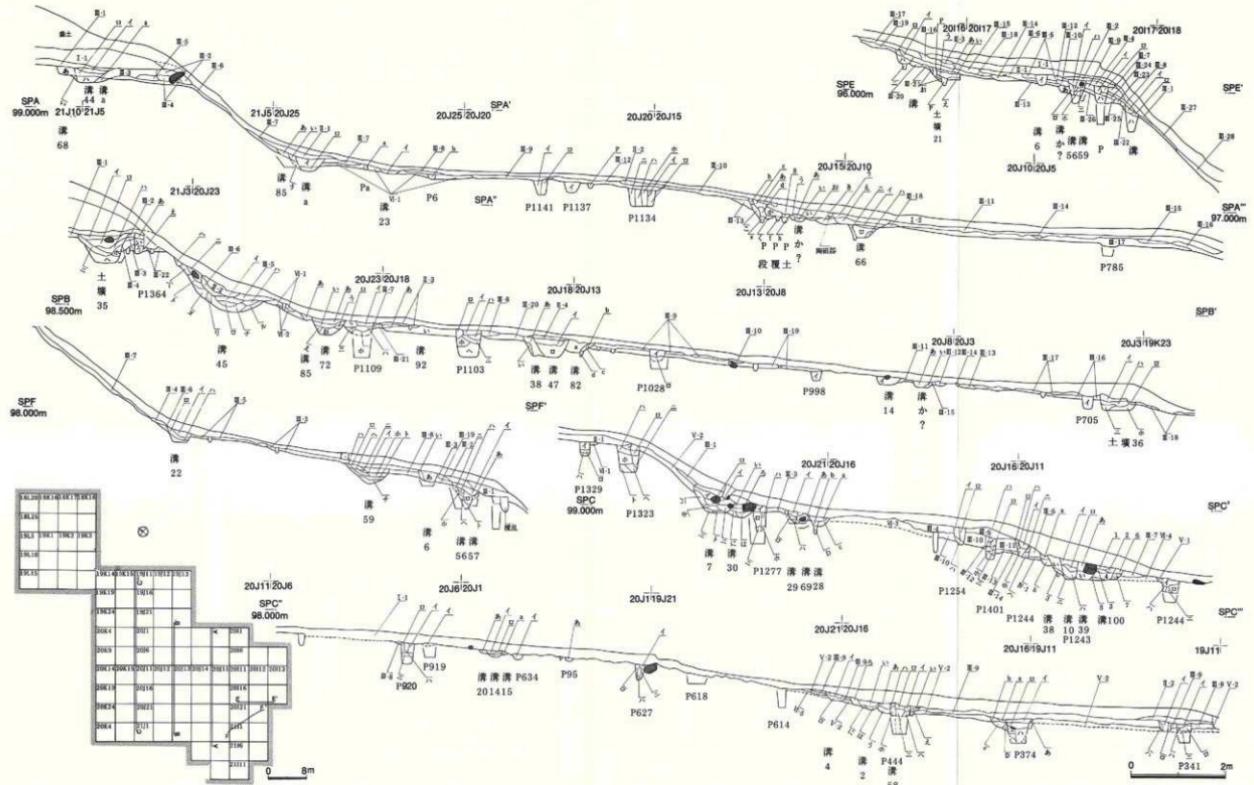
第3図 調査区土層堆積図-1

遺構の形成等を捉える為に、調査区内に東西方向4本、南北方向3本、第三平坦面斜面～第二平坦面～帯曲輪にかけて1本の土層観察用の柱を設定した（第3・4図、表1～8）。調査区全体は後世に削平を受けていて、20J6・7区等はII層が存在しない上、中世の遺構掘り込み面が完全に失われ、I層直下がVI層である所が多い。調査区20J11・16区付近、第21号建物跡などがある地割面は基盤礫・粒等を含む黒色土によって盛土がなされていて、柱穴の掘り込み面の違いを確認できだが、一番新しいIII層上面は削平を受けて北東方向になだらかに傾斜している。他に19J11・16区付近でもIII層が良好に残っていた。帯曲輪では昨年同様盛土が複数回なされている状況が確認された。また、20J15～20I21区付近には土器を多量に含んだ繩文時代の盛土があり、中世の堅穴建物などはそれを掘り込んで構築しているため、遺構の平面規模等の確認が困難な場所もあった。（松田）

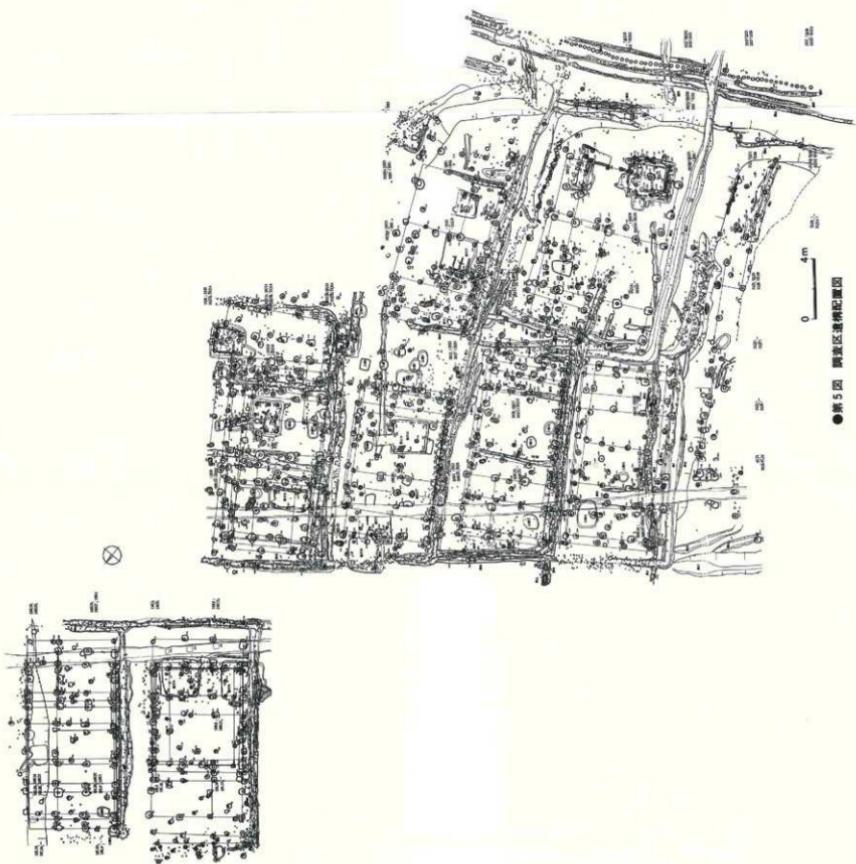
平成8年度の調査地区は、第二平坦面南西、中央通路をはさみ寺ノ沢側が約270m<sup>2</sup>、華ノ沢側が第二平坦面と第3平坦面の一部を含む約1030m<sup>2</sup>、計約1,300m<sup>2</sup>である（第1・2・5図）。

通路跡(帶曲輪)(第5図): 調査区南東縁辺部20I2区～21I6区周辺に位置する。平成6・7年度の調査で確認されているものの延長であり、今年度は約24m検出された。3年間に亘る調査の結果約68m確認され、さらに調査区外南西方向に延びる。過年度調査同様、縁には柵列を検出し、4回以上の作り替えを確認した。柵列は過年度の結果同様、斜面側に行くほど古く、内側の方が新しいが、21I1・6区にかけての範囲で一番新しい柵列(溝6)に切られた古い柵列(溝62)を内側で検出した。21I2・7区付近の柱穴P1195・1196・1394・1395・1396・1397・1398は柵列の柱穴の中では比較的大きく、要所要所を支えた主柱穴と考えられる。また、20I22区と21I2区で斜面向かって落ちる溝(59・72)を検出した。溝59では、溝の底に細かい砂利が少量見られ、平成7年度調査の溝77と同じ現象が見られた。20I12区周辺では斜面が崩落していて、柵列の痕跡が失われていて不明であるが、溝61も斜面に向かって落ちる溝であったのかもしれない。平成7年度では斜面に落ちる溝を堅細と推定したが、確定するには斜面中腹の状況を確認する必要があり、今後の課題である。しかし、このような遺構が複数確認できたことは勝山館での地業の在り方等を考える上で興味深いものである。整地層の厚みは場所によって違いがあり均一ではないが、特に調査区西側縁では後世の擾乱等も少なく、整地層が良好に残っているようである。

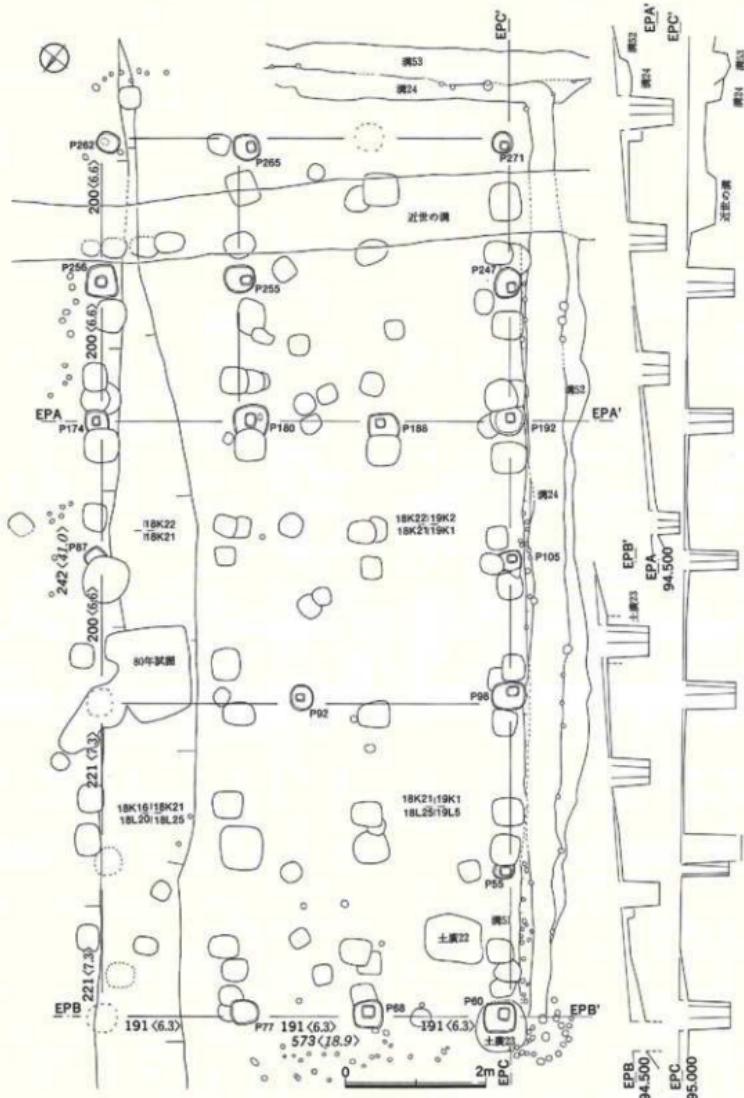
第6図 第1号建物跡想定図

**第1号建物跡（第6図）** 調査区北端18K16、17、21、22、18L20、25、19K1、2区の地割面内に位置し、同地区全体にまたがっている。桁行6間、梁間3間の南北棟を想定した。建物軸線はN40°Wである。桁行は全長41尺で、柱間は北から2間は7.3尺等間、南側4間は6.6尺等間である。梁間は全長18.9尺で、柱間は6.3尺等間である。北側柱穴を欠失する。建物内部は桁行部分では北から2間目及び4間目に間仕切を持つ。また梁間南側部分では東から1間目に間仕切を持つ。東側桁行柱穴P87、P174が2号建物跡柱穴に切られている。西側桁行4間目P192が3号建物跡柱穴に切られる。地割面積83.7m<sup>2</sup>のうち建物跡面積71.16m<sup>2</sup>。この地割面の溝で最も内側の溝51がこの建物跡に付属すると考えられる。

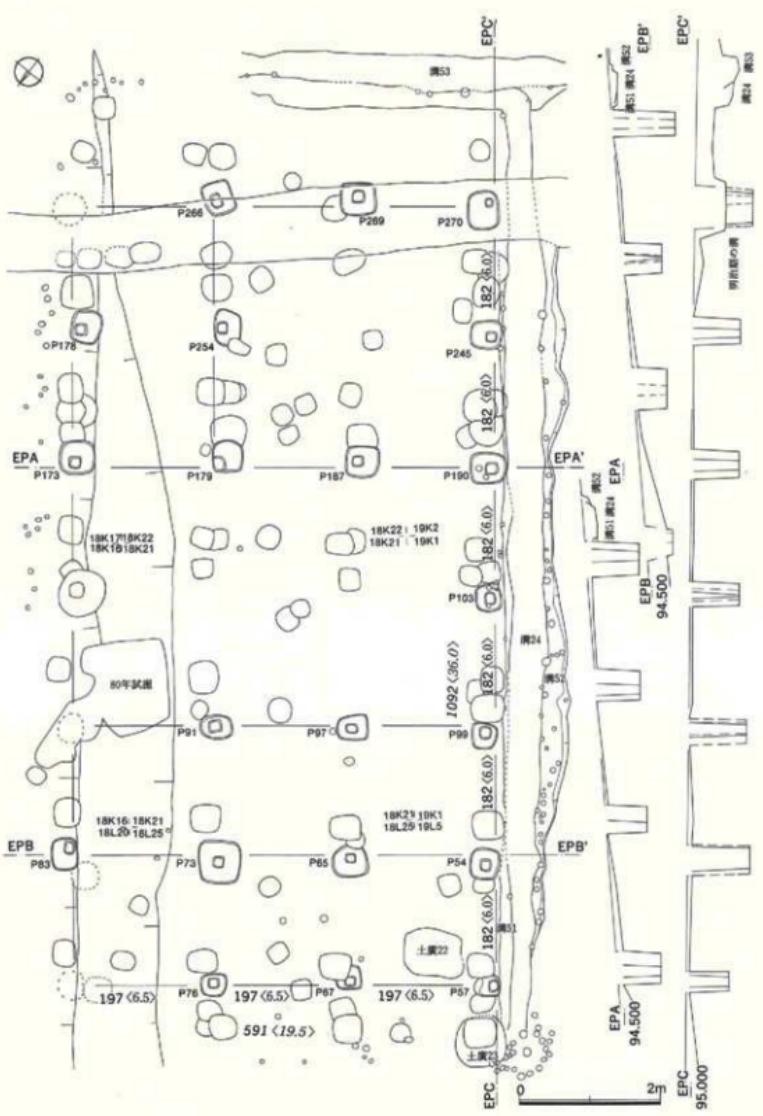
第7図 第2号建物跡想定図

**第2号建物跡（第7図）** 調査区北端18K16、17、21、22、18L20、25、19K1、2区の地割面内に位

置し、同地区全体にまたがっている。桁行6間、梁間3間の南北棟を想定した。建物軸線はN39°Wである。桁行は全長36尺で、柱間は6尺等間である。南端柱穴を欠失する。梁間は全長19.5尺で、柱間は6.5尺等間である。建物内部は北側部分では桁行2間目及び梁間部分にも間仕切があり、総柱状となる。南側部分でも桁行2間に間仕切があり、梁間部分にも東側1間に間仕切を持つ。他建物跡との関係では東側桁行P173が1号建物跡柱穴に切られ、北側梁間ではP67、57が3号建物跡柱穴に切られる。地割面積64.54m<sup>2</sup>、建物面積もほぼ同じである。溝52がこの建物跡に付属すると考えられる。

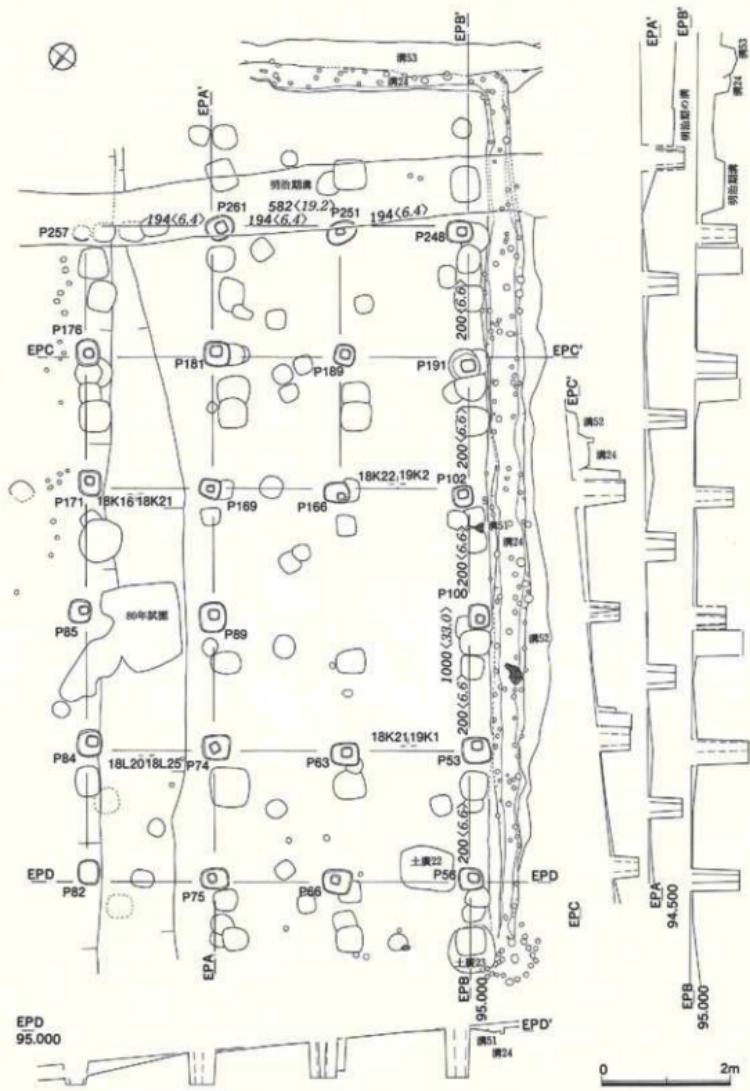
第8図 第3号建物跡想定図

**第3号建物跡（第8図）** 調査区北端18K16、17、21、22、18L20、25、19K1、2区の地割面内に位置し、同地区全体にまたがっている。桁行5間、梁間3間の南北棟を想定した。建物軸線はN38.5°Wである。桁行は全長33尺で、柱間は6.6尺等間である。南端柱穴を欠失する。梁間は全長19.2尺で、柱間は6.4尺等間である。建物内部は北側部分では桁行1間、梁間は東から1間に間仕切に入る。南側部分では桁行2間、梁間はこの部分にすべて間仕切があり、総柱状となる。他建物跡との関係では西側桁行柱穴P191は1号建物跡柱穴、P56は2号建物跡柱穴を切っている。地割面積64.54m<sup>2</sup>、建物面積58.2m<sup>2</sup>。溝24がこの建物跡に付属すると考えられる。

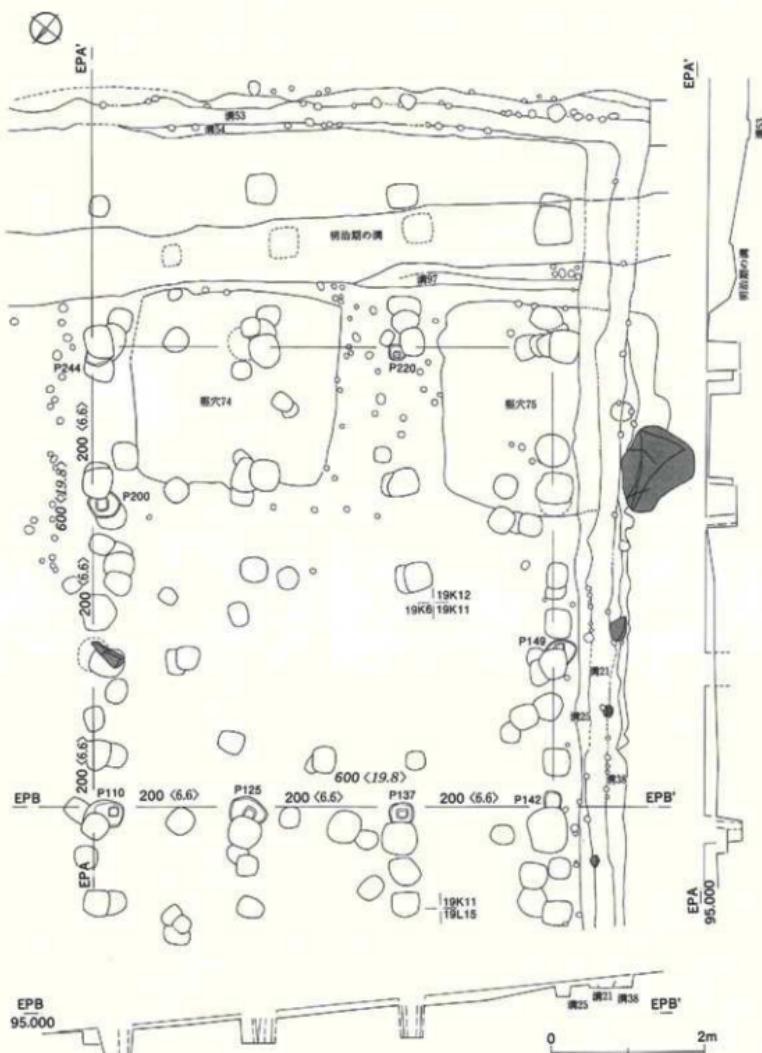
第9図 第4号建物跡想定図

**第4号建物跡（第9図）** 調査区内19L5、19K6、7、11、12の地割面内に位置し、この内19K6、7区を中心に位置する。桁行3間、梁間3間の南北棟を想定した。建物軸線はN40°Wである。桁行は全長19.8尺で柱間は6.6尺等間である。梁間は桁行と全長、柱間は全く同じである。東西桁行、南側梁間の柱穴1基を欠失する。南西端柱穴はこの箇所での柱穴の切り合いで激しくつかめなかった。他建物跡との関係では、残存している柱穴すべてが7号建物跡柱穴に切られている。同地割面内にある堅穴74、75よりも新しい。地割面積94.5m<sup>2</sup>の内建物面積36m<sup>2</sup>である。

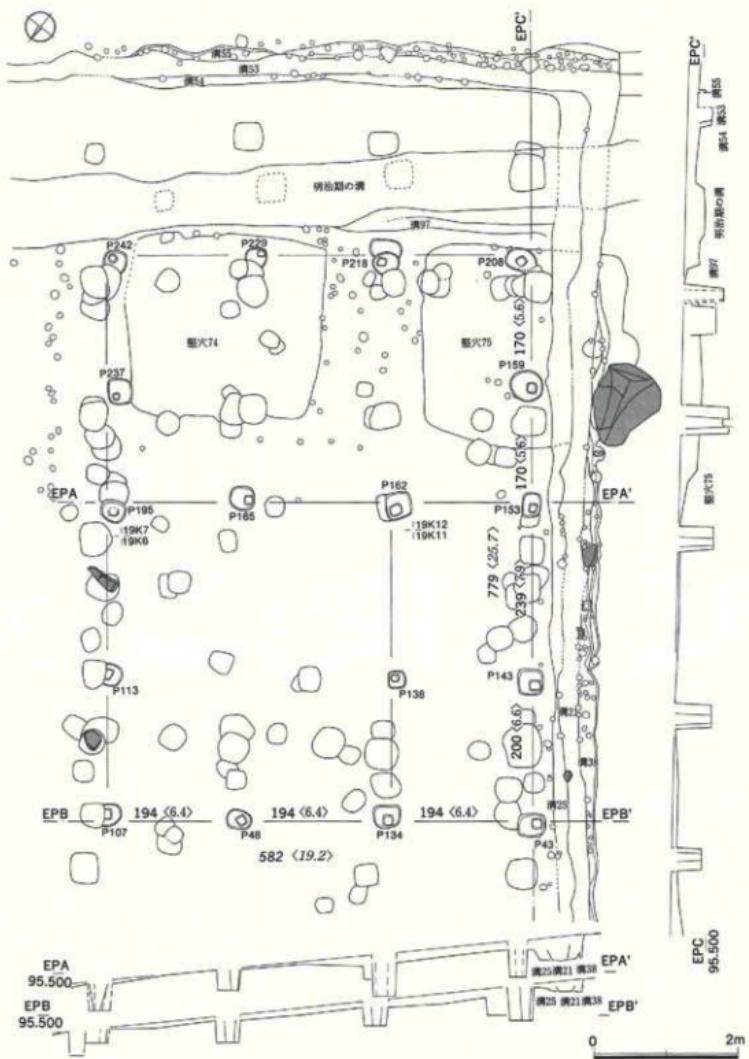
第10図 第5号建物跡想定図

**第5号建物跡（第10図）** 調査区内19L5、19K6、7、11、12の地割面内に位置し、この内19K6、7区を中心に位置する。桁行4間、梁間3間の南北棟を想定した。建物軸線はN40°Wである。桁行は全長25.7尺。柱間は北から6.6尺、7.9尺、5.6尺、

5.6尺である。梁間は全長19.2尺。柱間は6.4尺等間である。建物内部は桁行北から2間に間仕切、それをさらに梁間1間に仕切っている。他建物跡との関係では、6号建物跡柱穴により、南側梁間柱穴P242、229が切られている。地割面積94.5m<sup>2</sup>の内建物面積45.18m<sup>2</sup>である。溝38がこの建物に付属する。尚中世の通路側溝である溝55がこの溝38と同時に機能したと考えられる

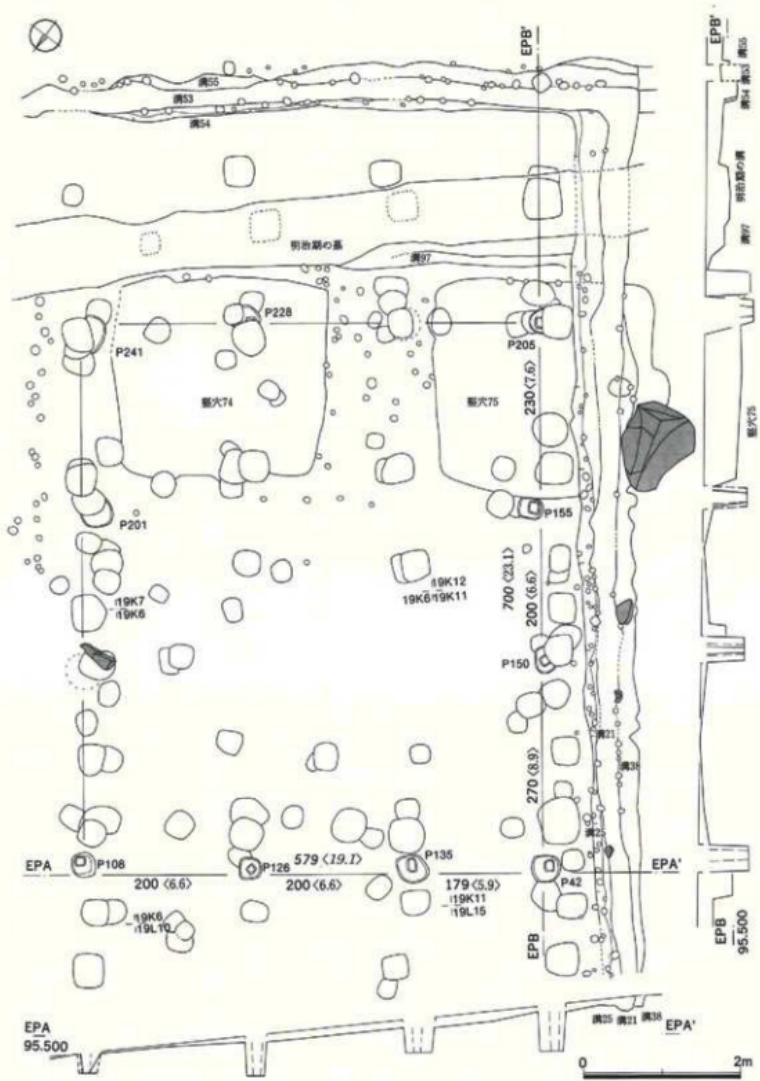
第11図 第6号建物跡想定図

**第6号建物跡（第11図）** 調査区内19L5、19K6、7、11、12の地割面内に位置し、この内19K6、7区を中心に位置する。桁行4間、梁間3間の南北棟を想定した。建物軸線はN37°Wである。桁行は全長23.1尺。柱間は北から8.9尺、6.6尺、7.6尺である。梁間は全長19.1尺。柱間は東から6.6尺、5.5尺である。建物内部は側柱のみで間仕切もなく、比較的小規模な建物である。他建物跡との関係では南側梁間P241、228が5号建物跡を構成する柱穴を切り、7号建物跡柱穴に切られている。また西側桁行P150、205が7号建物跡柱穴に切られる。地割面積94.5m<sup>2</sup>のうち建物面積40.53m<sup>2</sup>である。溝25がこの建物跡に付属する。なおこの溝25と中世の通路側溝である溝55が同時に機能したと考えられる。

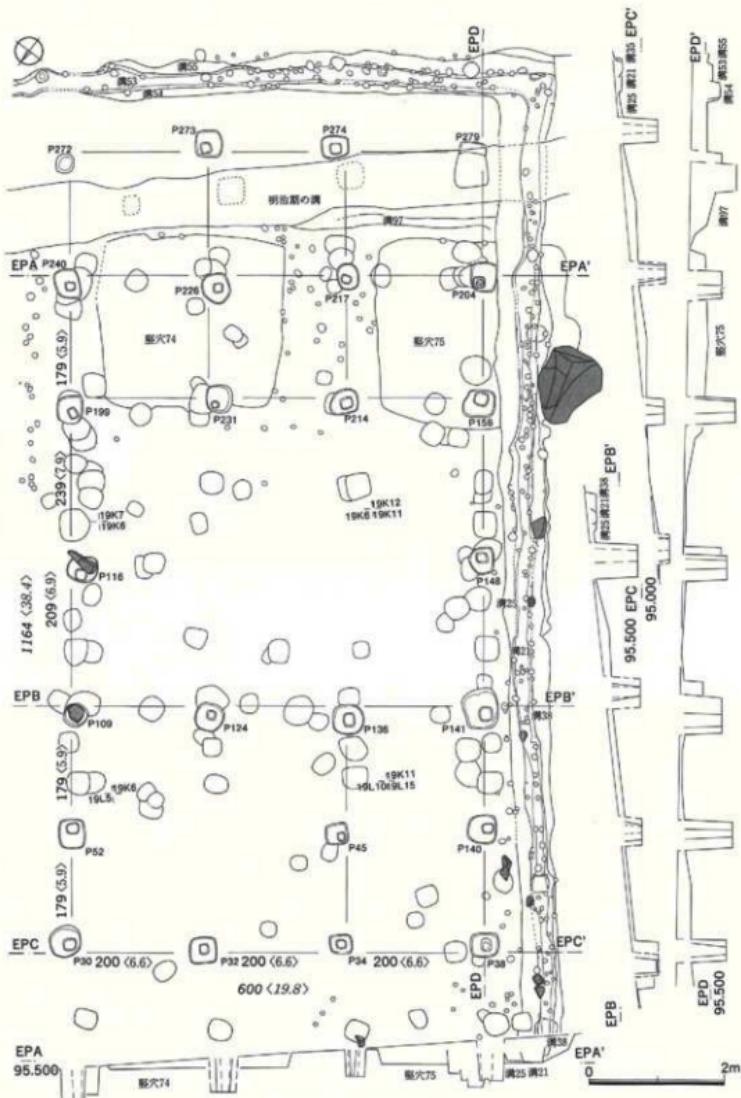
第12図 第7号建物跡想定図

**第7号建物跡（第12図）** 調査区内19L5、19K6、7、11、12の地割面内に位置し、この内19K6、7区を中心に位置する。桁行6間、梁間3間の南北棟を想定した。建物軸線はN39°Wである。桁行は全長38.4尺、柱間は北側2間、南側2間は5.9尺で中央部分2間は6.9尺、7.9尺となる。梁間は全長19.8尺。柱間は6.6尺等間である。建物内部は北側部分では桁行2間に間仕切があり、この空間の中できらに梁間北側西から1間目が仕切られる。南側部分では桁行、梁間ともすべてに間仕切があり総柱状となる。またこの建物跡中央部P109、199、158、141で囲まれた空間には堅致な盛土層が厚く堆積している。他建物跡との関係では東側桁行P109、199、240は4号建物跡柱穴を、西側桁行中央部P148は6号及び4号建物跡柱穴を切っている。梁間部分でもP226、217は、4号及び6号建物跡の柱穴を切っている。地割面積94.5m<sup>2</sup>のうち建物面積は69.84m<sup>2</sup>である。この地割面の中で最も新しい建物跡である。溝21がこの建物跡に付属する。

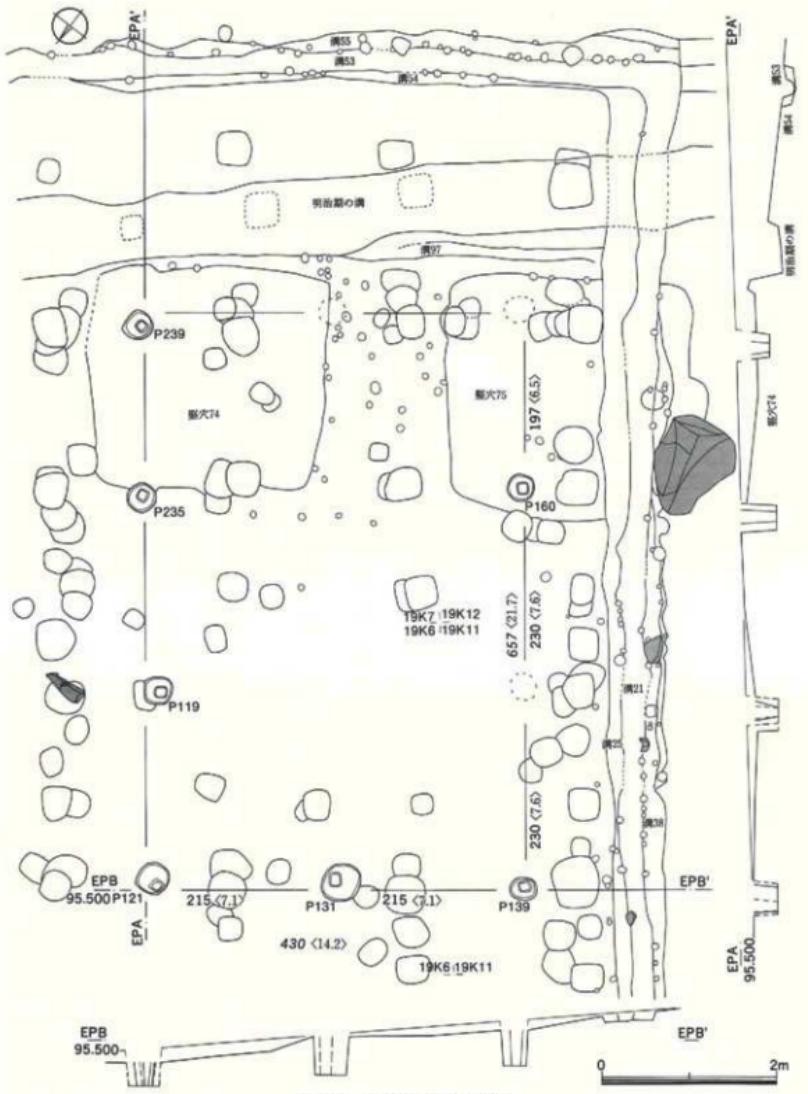
第13図 第8号建物跡想定図

**第8号建物跡（第13図）** 調査区内19L5、19K6、7、11、12区の地割面内に位置し、この内19K6、

7、11、12区に位置する。桁行3間、梁間2間の南北棟を想定した。桁行は全長21.7尺。柱間は北から2間は6.5尺、南側1間は6.5尺である。梁間は全長14.2尺で、柱間は7.1尺等間である。建物跡は側柱の建物で、同じ地割面のどの建物跡とも柱穴が重複していない。またこの建物跡を区画する溝も検出されていない。同じ地割面内の4~7号の建物跡は相互に柱穴の切り合が見られ、堅穴74、75とも重複し堅穴より新しいが、この建物跡について堅穴とも切りあっておらず新旧関係も不明である。地割面積94.5m<sup>2</sup>のうち建物面積28.251m<sup>2</sup>

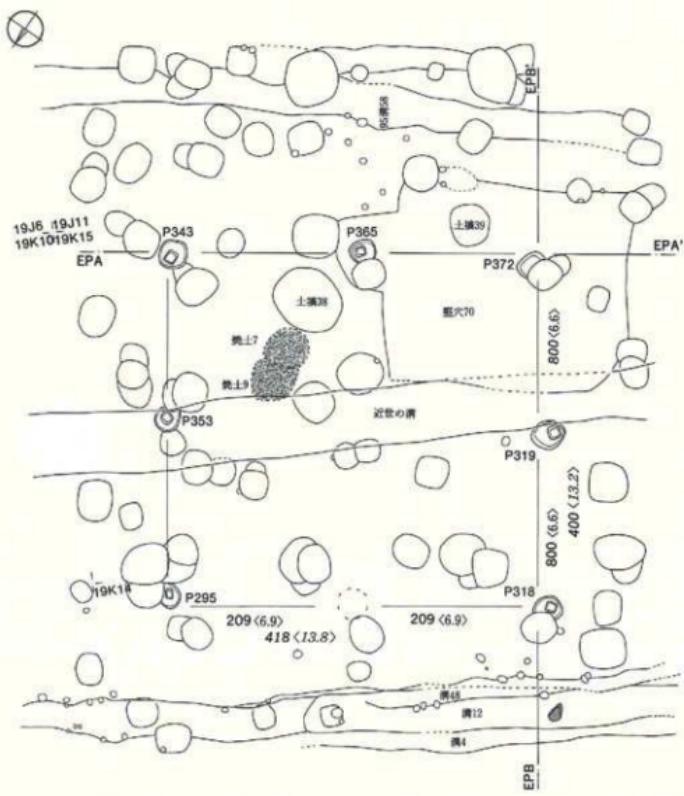
第14図 第9号建物跡想定図

第9号建物跡(第14図): 調査区東、19K15区周辺に位置する。桁行2間以上、梁間2間の南北棟? の建物跡を想定した。柱間寸法は、桁行方向は6尺6寸等間、梁間方向は6尺9寸等間である。柱穴の切り合関係により第10号建物跡より古いものと考えられる。

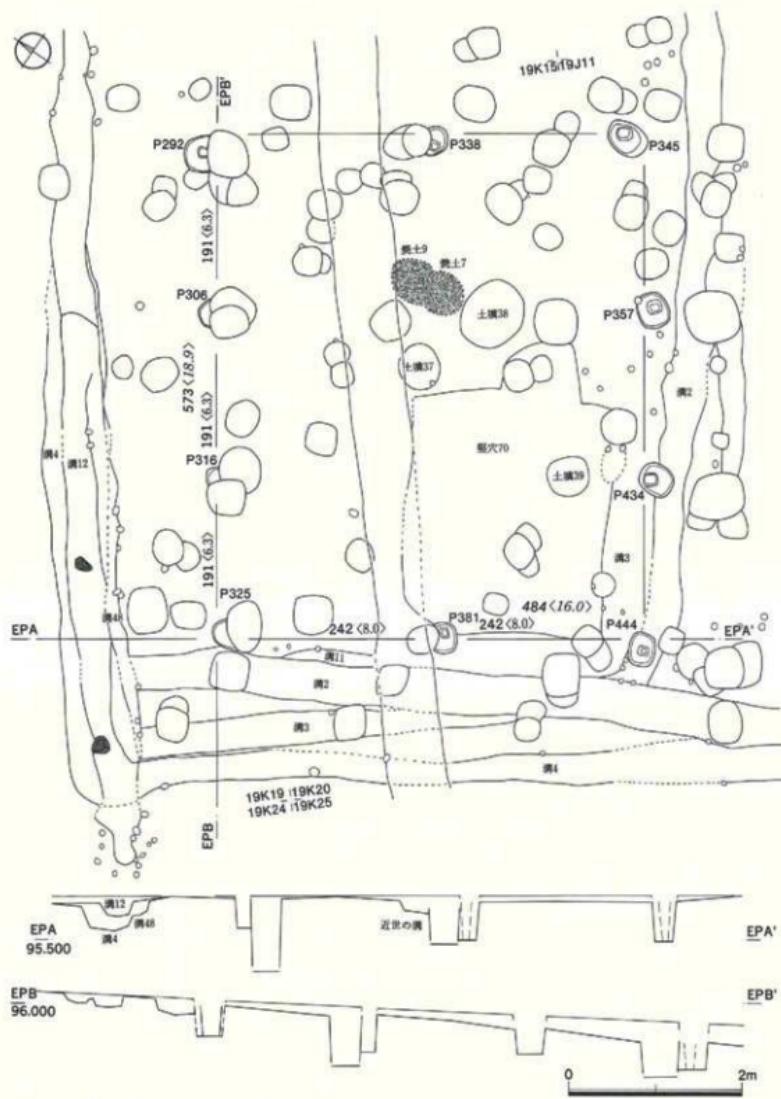
第15図 第10号建物跡想定図

第10号建物跡(第15図): 調査区東、19K20区周辺に位置する。桁行3間、梁間2間の東西棟の建物跡を想定した。柱間寸法は、桁行方向は6尺3寸等間、梁間方向は8尺等間である。柱穴の切り合関係により第11号建物跡より古いものと考えられる。(第9・10号建物跡: 松田)

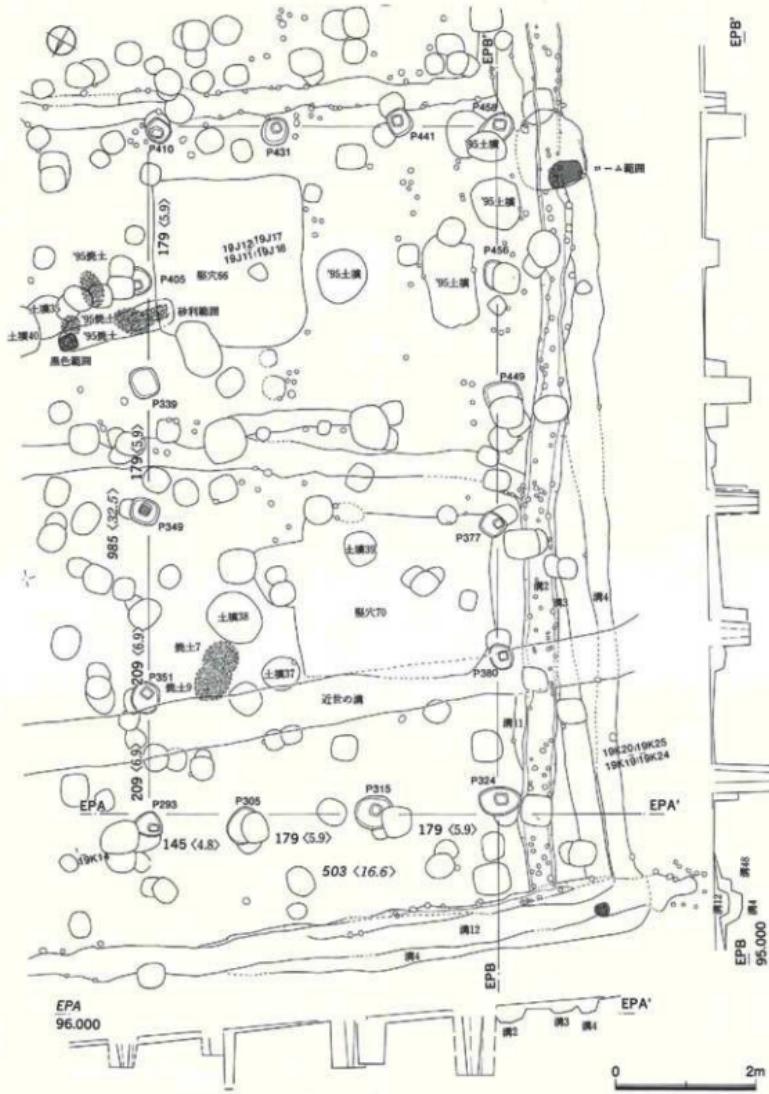
第16図 第11号建物想定図

第11号建物跡(第16図): 調査区東、19K20区周辺に位置する。桁行5間、梁間3間の南北棟の建物跡を想定した。建物の北を中央通路に平行に掘った溝48と建物の西側を掘った溝2によって区画される。柱間寸法は、桁行方向は南第2・3間が5尺9寸、他は6尺9寸、梁間方向は東第1間が4尺8寸、他は5尺9寸である。(柳沼)

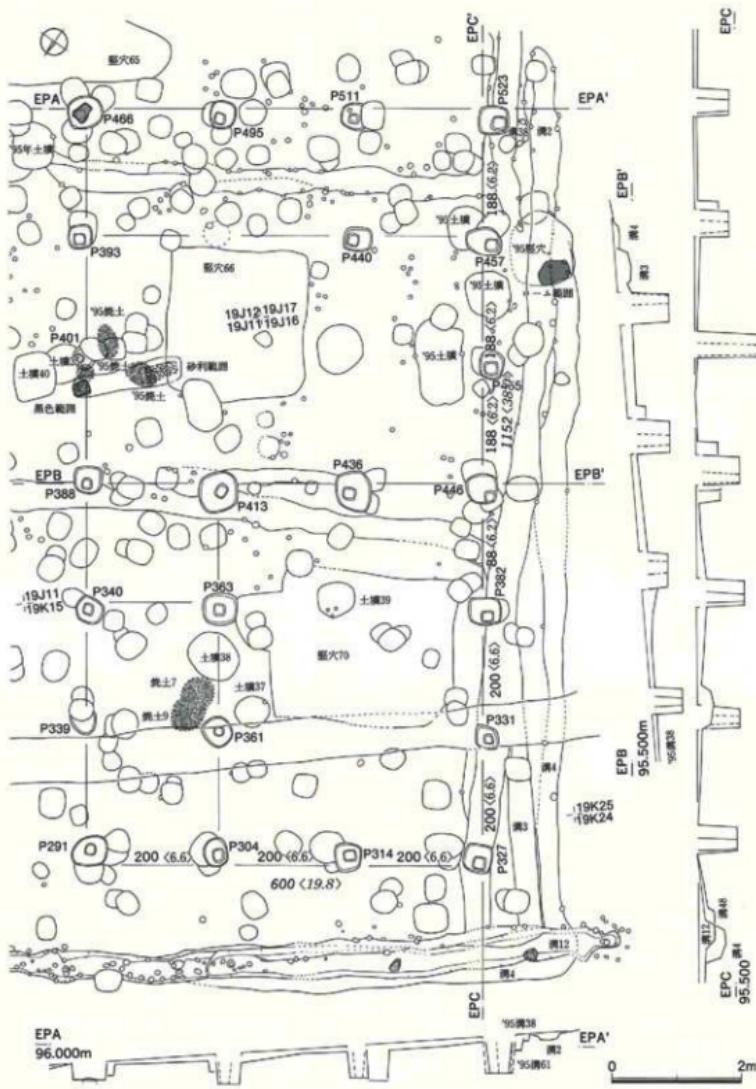
第17図 第12号建物跡想定図

第12号建物跡(第17図): 調査区東19K20区周辺に位置する。桁行6間×梁間3間の南北棟の建物

跡を想定した。間取りは二通り考えられる。1つはP413・436により3間×3間(九間)の2部屋に仕切られ、さらに北側は、部屋の東側を3間×1間に仕切っている案。もう一つは、南第1間で1×3間に仕切られ、北第2間でP363と土壇39(柱穴?)に仕切られる案である。前者では、北より3間×1間、3間×2間、2間×3間、3間×3間となり、後者では北から2間×1間、2間×2間、1間×3間、2間×3間、1間×3間という部屋割りになる。柱間寸法は、桁行方向は北第1・2間が6尺6寸で、他は6尺2寸、梁間方向は6尺6寸等間である。建物の北は、中央通路に平行に掘られた溝12によって区画されている。柱穴の切り合関係により第11号建物跡よりも新しいものと考えられる。(柳沼・松田)

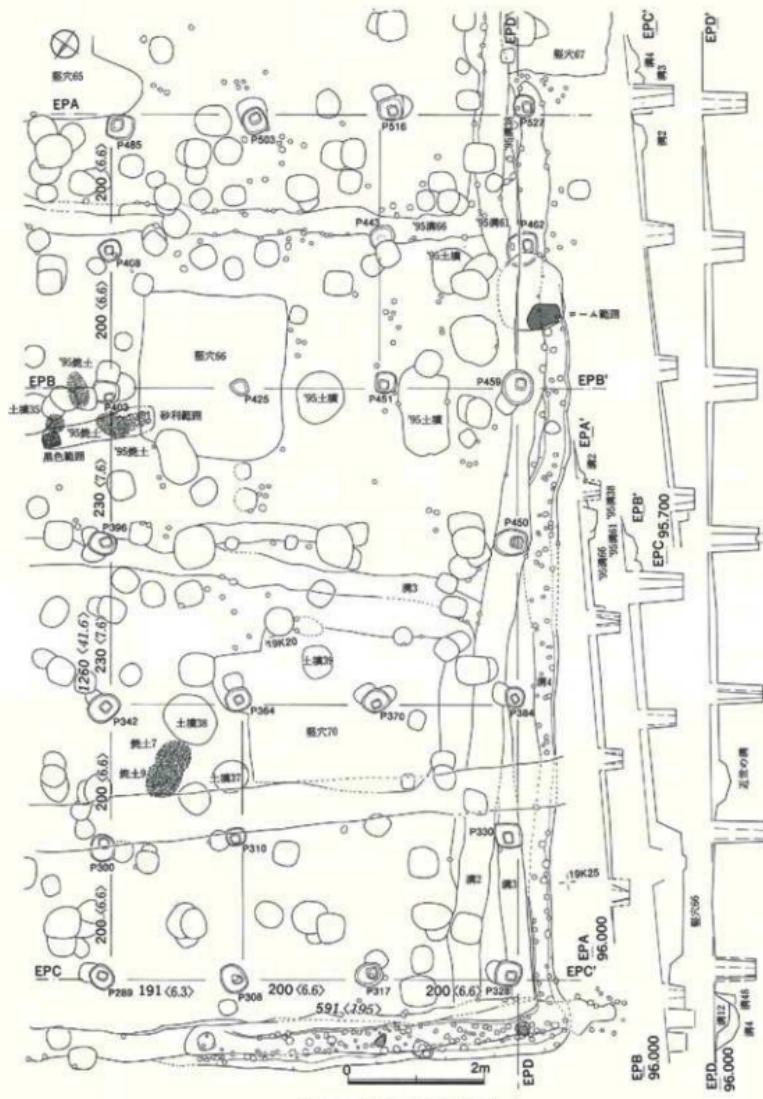
第18図 第13号建物跡想定図

第13号建物跡(第18図): 調査区東、19K20区周辺に位置する。桁行6間、梁間3間の南北棟の建物跡を想定した。建物の北及び西をL字形に掘った溝4によって区画される。長軸は若干東に傾く。P364・370・425・451によって、3つの2間×3間の部屋に仕切られ、さらに北の部屋ではP310によって2間×1間と2間×2間に、南の部屋でもP443によって2間×2間と2間×1間に仕切られると考えられる。桁行方向は中央の2間が7尺6寸、他は6尺6寸、梁間方向は東第1間のみ6尺3寸、他は6尺6寸である。柱穴の切り合関係により第11号建物跡よりと考えられる。(柳沼)

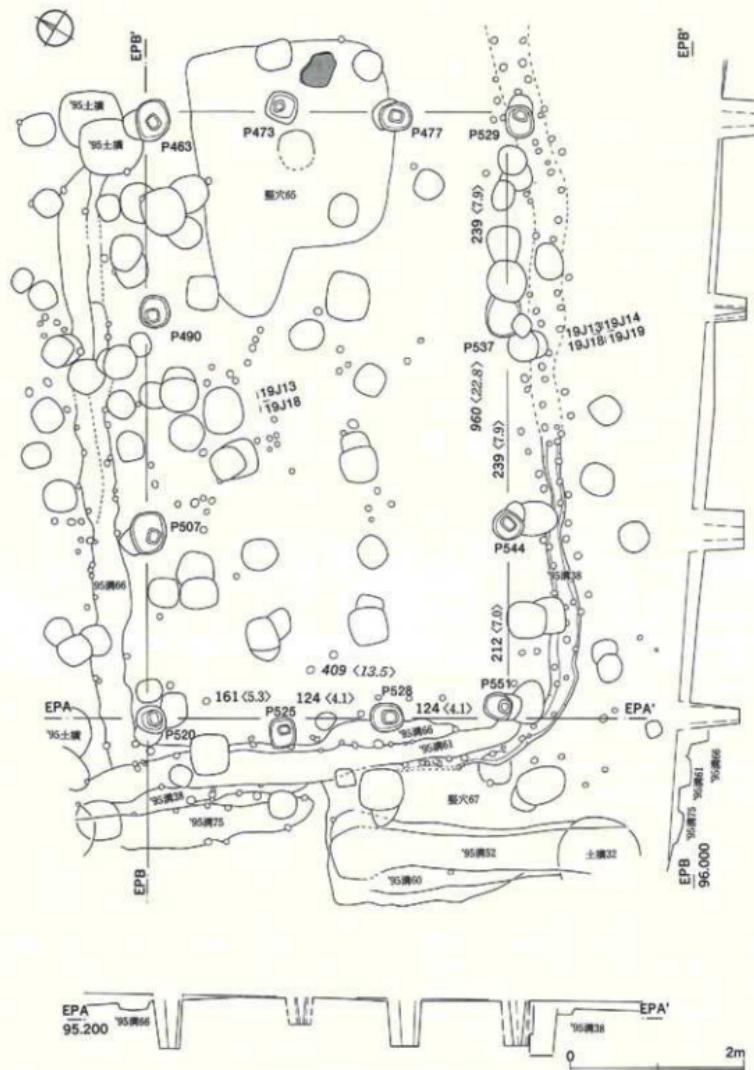
第19図 第14号建物跡想定図

第14号建物跡(第19図): 調査区東、19J18区周辺に位置する。南側を溝38(95年調査番号)で区画される桁行3間×梁間3間の東西棟の建物跡を想定した。柱間寸法は、桁行方向は西第1間のみ7尺で、他は7尺9寸、梁間方向は北第1間のみ5尺3寸で、他は4尺1寸であり桁行方向の柱間寸法がかなり長い。

P507・521は平成7年度調査第26号建物跡(平成7年度調査概報P28・56)の想定柱穴と重複するため、後日改めて検討したい。(松田)

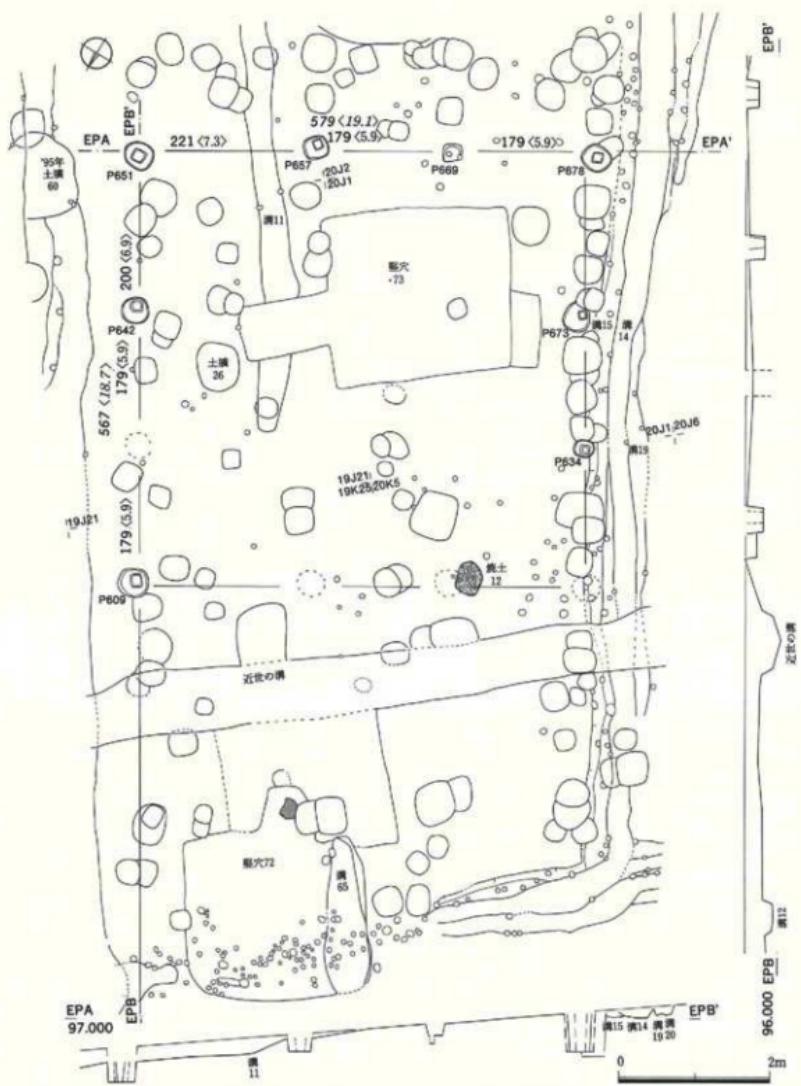
第20図 第15号建物跡想定図

第15号建物跡(第20図): 調査区内東側19J21、22、19K25、20k5、21J1、2区の地割面内にあり、この内19J21、20J1区を中心として位置する。桁行3間、梁間3間の南北棟を想定した。建物軸線はN31°Wである。桁行は全長18.7尺で、柱間は北から2間は5.9尺、残り1間は6.9尺である。梁間は全長19.1尺で、柱間は東側1間は7.3尺、残り2間は

5.9尺である。建物平面形は側柱のみで、間仕切もなく小規模な建物である。溝15がこの建物跡に付属する溝と考えられるが、他建物跡との重複関係もなく不明な点が多い。地割面積72m<sup>2</sup>の内建物跡面積は32.83m<sup>2</sup>と半分にも満たない。

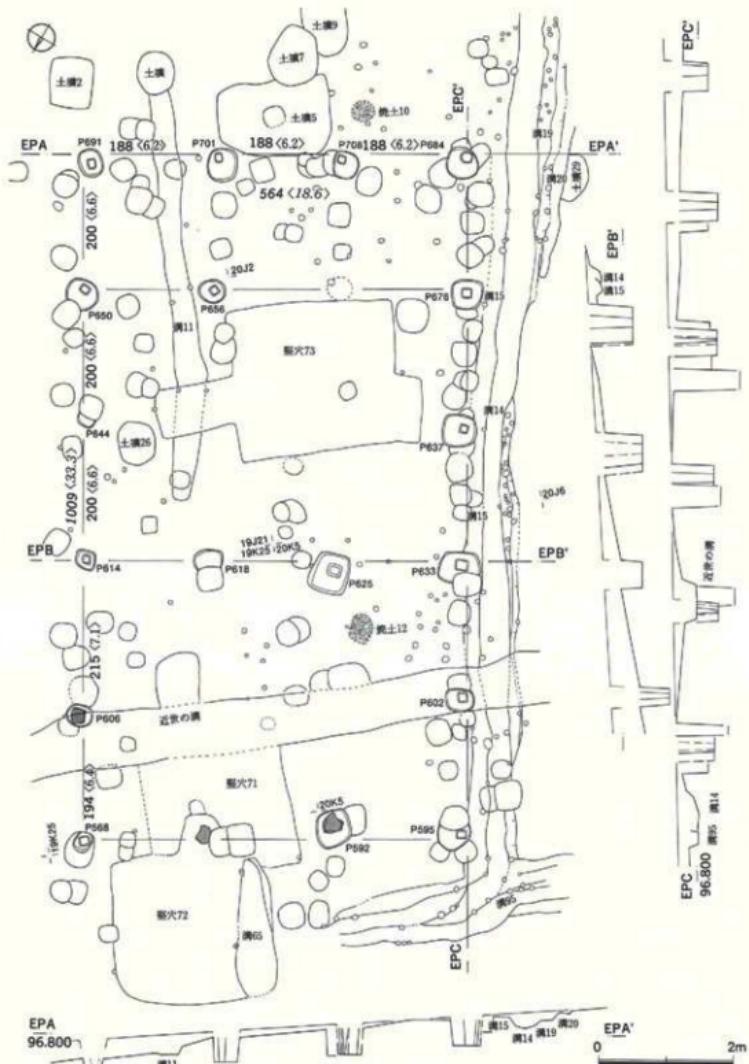
第21図 第16号建物跡想定図

**第16号建物跡（第21図）** 調査区内東側19J 21, 22, 19K 25, 20k5, 21J 1, 2区の地割面内にあり、この内19J 21, 22, 19K 25, 20K 5区を中心として位置する。桁行5間、梁間3間の南北棟を想定した。建物軸線はN30.5° Wである。桁行は全長33.3尺で柱間は北から6.4尺、7.1尺、南側3間は6.6尺等間である。梁間は全長18.6尺で、6.2尺等間である。建物内部は桁行北から2間目、南から1間目に間仕切をもつ。北側梁間2基の柱穴には底部分に平坦なれきが据えられている。他建物跡との関係では西側桁行P 606, 633が17号建物跡柱穴に切られる。堅穴72より新しい。溝19がこの建物跡に付属すると考えられる。地割面積72m<sup>2</sup>、建物跡面積61.5m<sup>2</sup>。

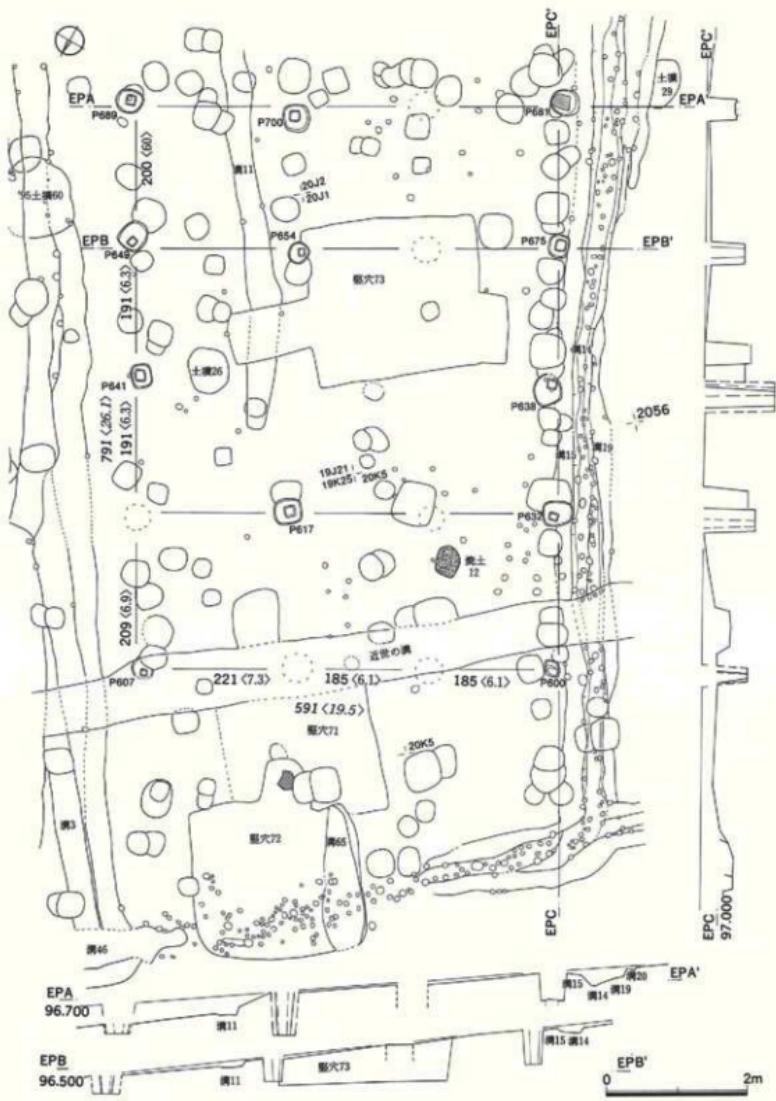
第22図 第17号建物跡想定図

**第17号建物跡（第22図）** 調査区内東側19J 21, 22, 19K 25, 20K 5, 21J 1, 2区の地割面内にあり、この内19J 21, 22, 19K 25, 20K 5区を中心として位置する。桁行4間、梁間3間の南北棟を想定した。建物軸線はN29° Wである。桁行は全長26.1尺で、柱間は北から6.9尺、6.3尺、6.3尺、6.6尺である。梁間は全長19.5尺で、柱間は東から7.3尺、残り2間は6.1尺である。欠失柱穴が3分の1程あり、西側桁行のみ柱穴がすべてそろっている状態である。他建物跡との関係では西側桁行柱穴P 632、東側桁行柱穴P 649が16号建物跡柱穴を切っている。堅穴73より新しい。溝14がこの建物跡に付属する。地割面積72m<sup>2</sup>の内建物跡面積46.5m<sup>2</sup>。

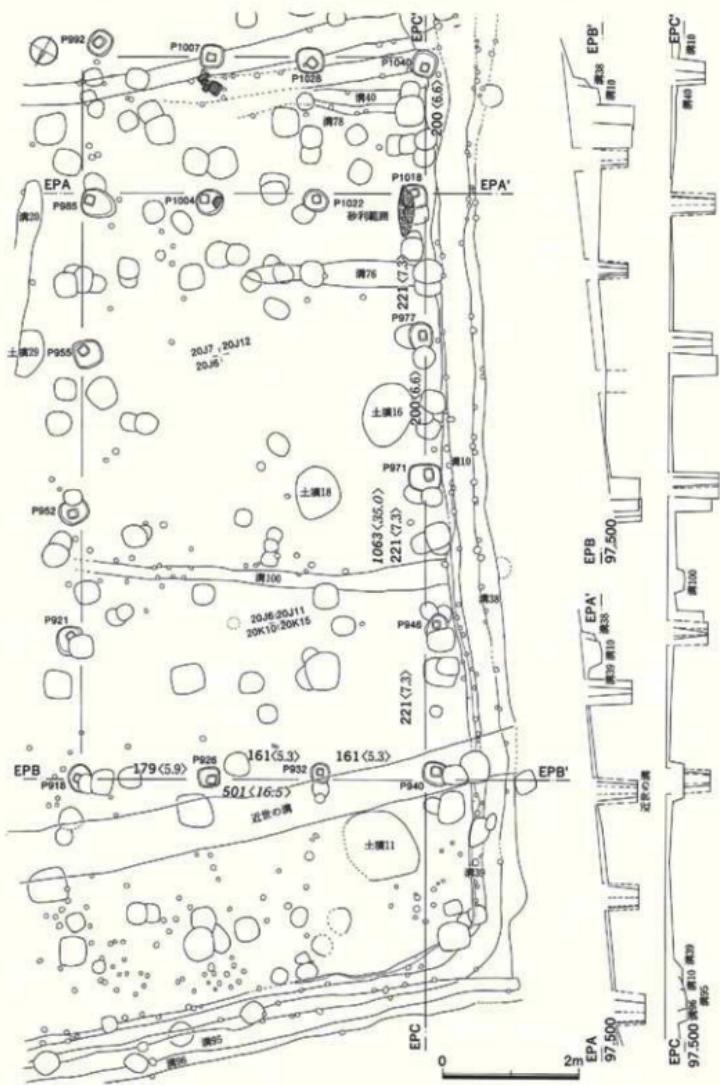
第23図 第18号建物跡想定図

**第18号建物跡（第23図）** 20J 6, 7, 11, 12, 20K 10, 15区の地割面内にあり、20J 6, 7, 11, 12区を中心として位置する。桁行5間、梁間3間の南北棟を想定した。建物軸線はN30° Wである。桁行は全長35尺、柱間は北から2間までは7.3尺、残りは6.6尺、7.3尺、6.3尺である。梁間は全長16.5尺、柱間は、東から5.9尺、残り2間は5.3尺である。建物内部は桁行南側1間に間仕切を持つ。他建物跡との関係では東西桁行北から2間目までの柱穴は19号建物跡柱穴に切られている。溝39がこの建物跡に付属する。地割面積72m<sup>2</sup>の内建物跡面積53.3m<sup>2</sup>。

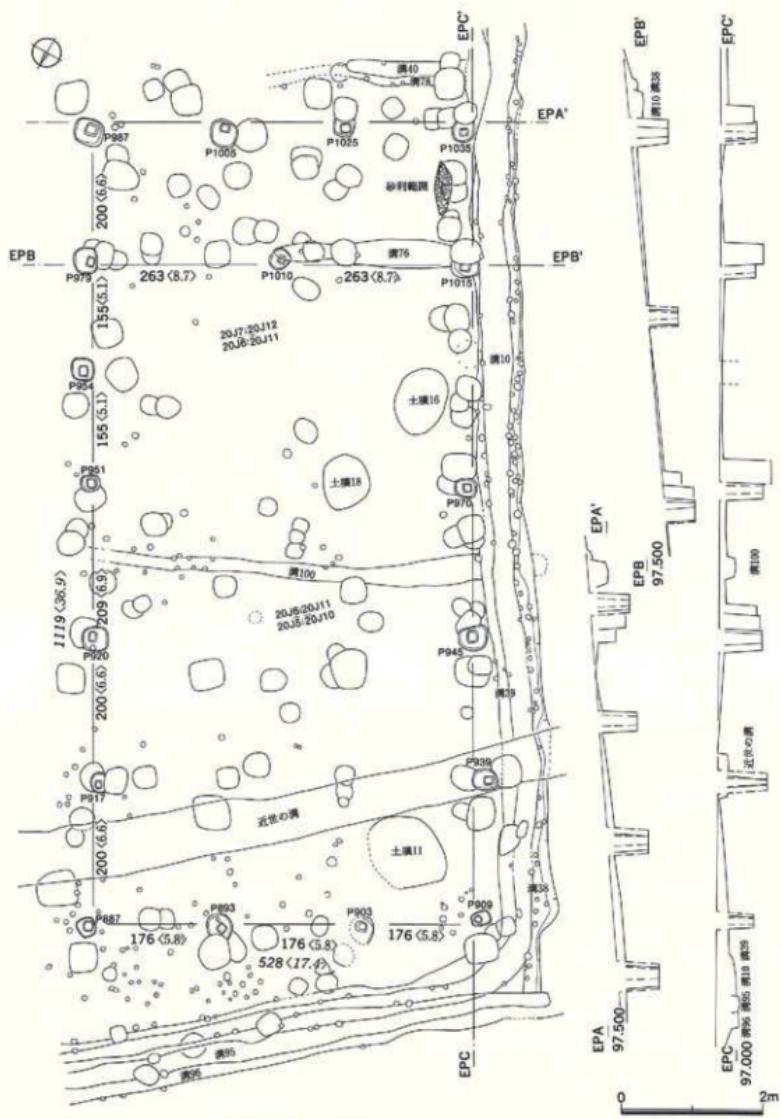
第24図 第19号建物跡想定図

**第19号建物跡（第24図）** 20J 6, 7, 11, 12,

20K 10, 15区の地割面内にあり、20J 6, 7, 11, 12区を中心として位置する。桁行6間、梁間3間の南北棟を想定した。建物軸線はN29° Wである。桁行は全長36.9尺、柱間は北から2間目までは6.6尺、残りは6.9尺、5.1尺、5.1尺、6.6尺となる。梁間は全長17.4尺で5.8尺等間である。建物内部は桁行南側1間に間仕切を持つ。他建物跡との関係では東西桁行の2間目及び3間目の柱穴が18号建物跡柱穴を切っている。また西側桁行北から5間目P 1015、北側梁間P 893が20号建物跡柱穴に切られる。溝38がこの建物跡に付属する。地割面積72m<sup>2</sup>の内建物跡面積59.1m<sup>2</sup>。

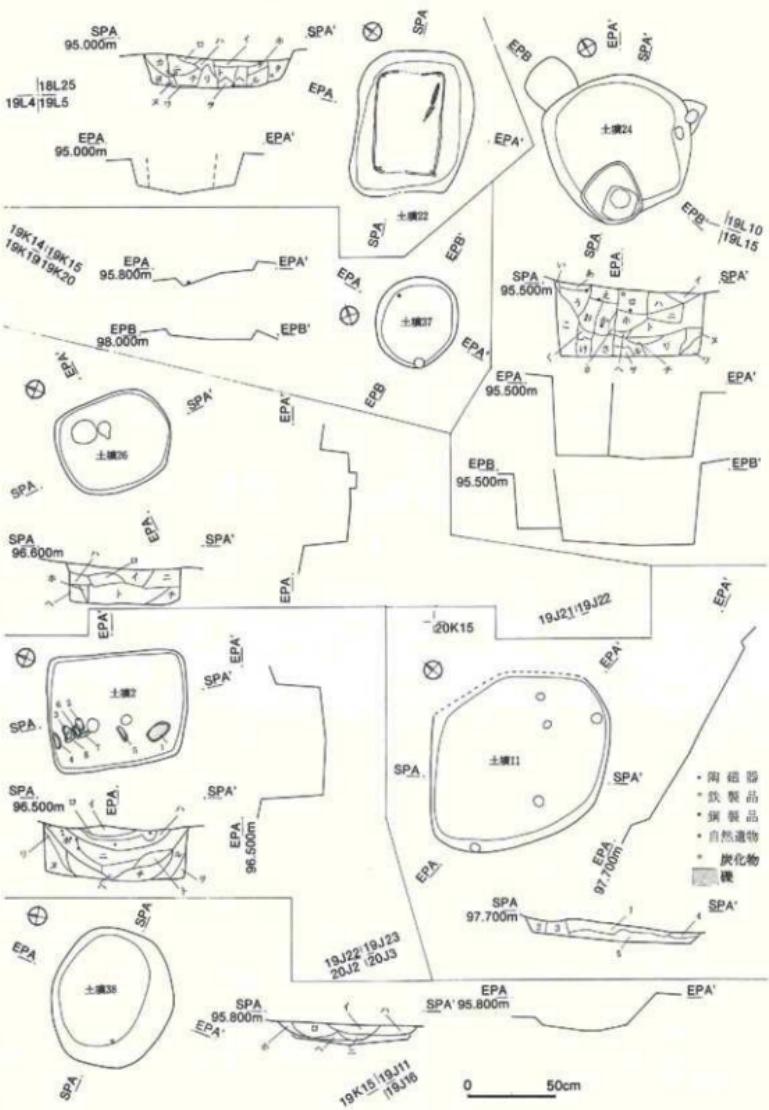
第38図 土壌2・11・22・24・26・37・38平面図他

**土壤38** (第38図) 19K15区9~13号建物跡がある地割面内の土坑37に隣接し、第10号建物跡のはば中央部分に位置する。80cm×70cmの不整円形を呈し、深さ10cm、壁面は132°の緩い角度で立ち上がる。覆土は焼土粒、炭化物粒が入り比較的柔らかい。覆土中より鍛造剣片30.1g、木質炭化物25.7g、米7.5g、不明溶解物4.8g等が主に検出されている。(表12)
