寺町旧域・法成寺跡

—東桜町の調査—

古代文化調査会

1. 本書は、古代文化調査会が京都市上京区寺町通広小路下る東桜町9において、野村不動産株式会社によるマンション建設に伴い実施した寺町旧城・法成寺跡（文化財保護課番号14S526）の発掘調査報告書である。
2. 発掘調査は野村不動産株式会社より委託を受けた古代文化調査会の小松武彦が担当した。
3. 調査にあたっては、京都市文化市民局文化芸術都市推進室文化財保護課の指導を受けた。
4. 本書の編集・執筆は小松武彦がおこなった。
5. 図面及び遺構・遺物の整理、遺構の製図は小松がおこない、遺物の実測は板谷桃代、水谷明子が担当した。
6. 本書で使用した方位及び座標の数値は世界測地系（新測地系）平面直角座標系VIによる。
記載した数値はm単位で、水準はT.P.（東京湾平均海面高度）である。
7. 本書で使用した地図は、国土地理院発行の25,000分の1（京都東北部）、京都市都市計画局発行の2,500分の1の地図（御所）を調整し、使用した。
8. 土壌及び土器・瓦類の色調の表記は、農林水産省農林水産技術会議事務局監修『新版標準土色帖』に準じた。
9. 遺物番号は実測図・写真ともに共通している。
10. 発掘調査及び遺物整理に際して、下記の方々の御指導・御協力を得ることができた。記して感謝の意を表します。（所属・敬称略、五十音順）

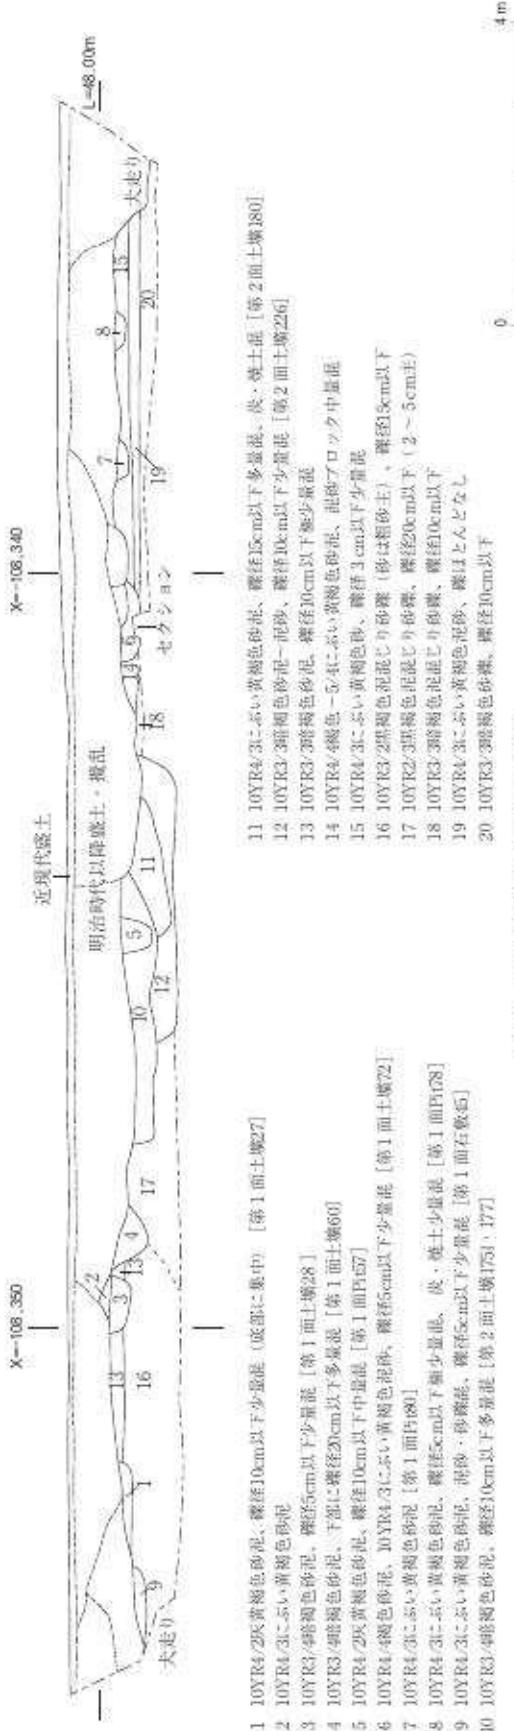
図4 西壁断面実測図 (1/100)

調査地の標高は48.7~48.4mで西から東へ、北から南へ緩やかに傾斜している。層序（西壁断面）は地表下0.1~0.2mが近現代の盛土である。地表下0.4~0.7mまでが明治時代以降の盛土・搅乱である。地表下0.7~1.0mまでが第13~15層の暗褐色砂泥・礫混、にぶい黄褐色砂泥、にぶい黄褐色砂・礫混で、江戸時代後期の整地層である。地表下1.0~1.3mの第16・17・19層の黒褐色砂礫・泥混、にぶい黄褐色粗砂で、江戸時代前期の包含層である。地表下1.3~1.5mは第1・6層（確認トレンチ2南壁断面）のにぶい黄褐色砂~砂礫層で、室町時代後半の氾濫堆積である。確認トレンチ1の地表下2.8mでか確認した第10層の褐色砂礫層は堅く詰まった層で、地山の可能性がある。確認トレンチ1の第5~7層・確認トレンチ2の第5・7・8・9層は北東から北西方向に流れる流路である。

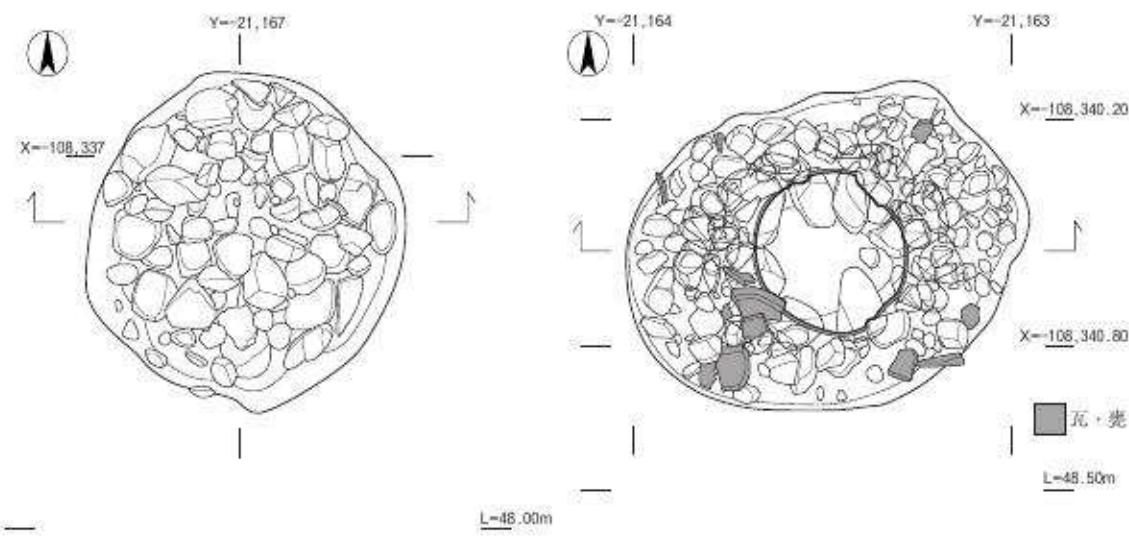
図8 集石10実測図 (1/20)

調査区北西で検出した集石である。直径0.9m、深さ0.35mの円形を呈する。埋土は5~30cmの大河原石が詰まっている。雨水の排水施設か灯籠などの据付石かと思われる。

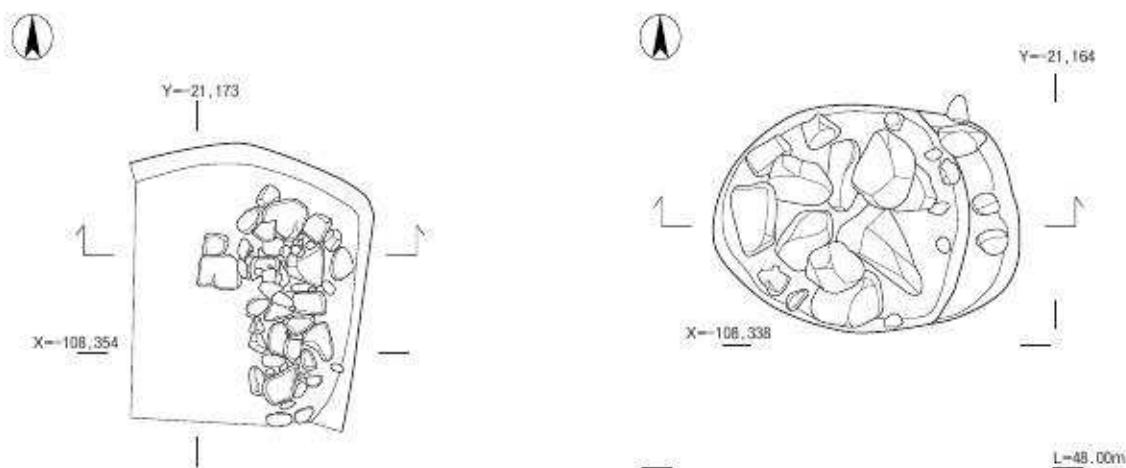
図10 石敷45実測図 (1/20)

調査区南西隅で検出した石敷である。検出長南北1.2m、東西0.8mで北・西側は攪乱を受けているが南側は調査区外に延びる。石が平坦に敷かれている。延段の可能性がある。

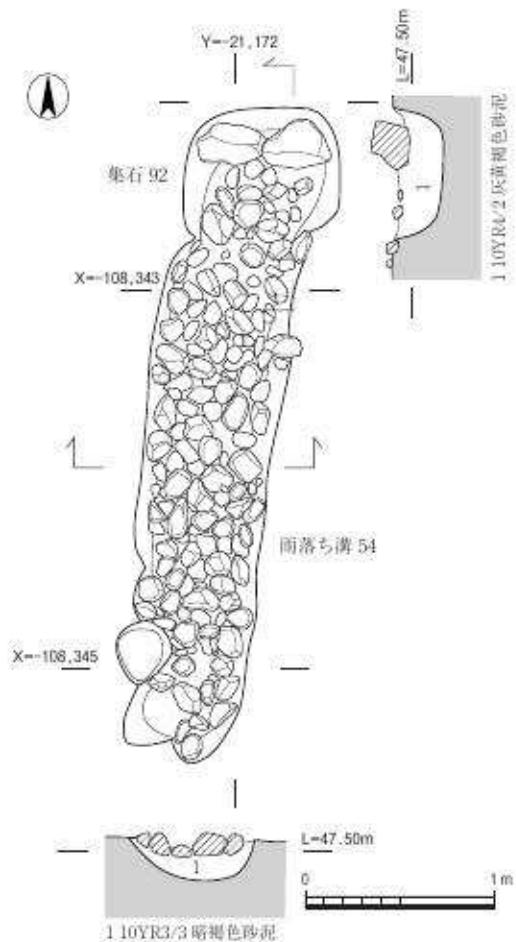
図12 雨落ち溝54・集石92実測図 (1/40)

調査区中央の西壁側で検出した雨落ち溝である。南北2.5m、東西0.8m、深さ0.3mである。遺構内に20cm大の河原石が多量に充填されていた。付随する建物は西側の調査区外にあると思われる。

雨落ち溝54の北側に接する集石である。掘形0.7~0.75m、深さ0.25mで方形を呈する。北側に30cm大の花崗岩が東西に2石並び、南側は10~20cm大の河原石が多数埋められている。雨水の排水施設で雨落ち溝54と一体の遺構と思われる。

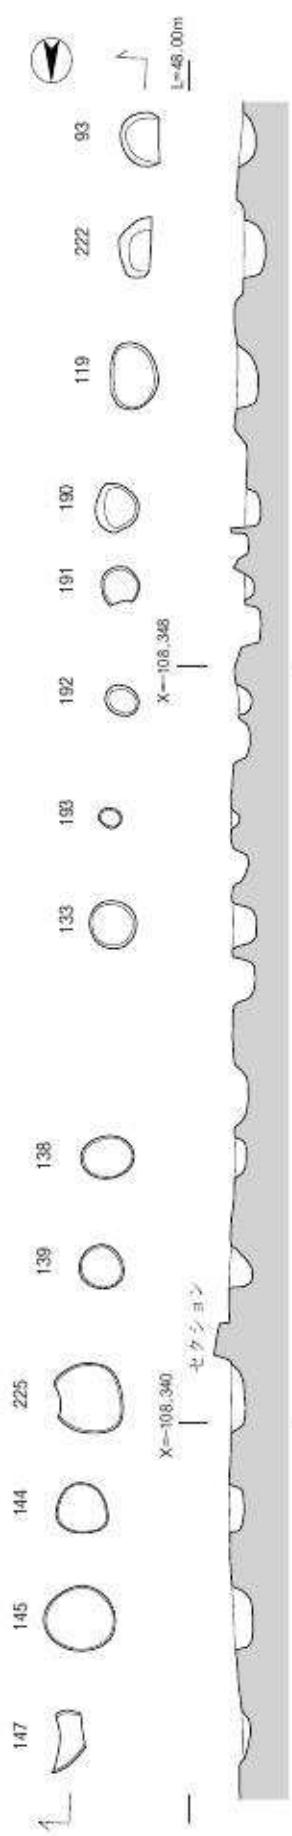
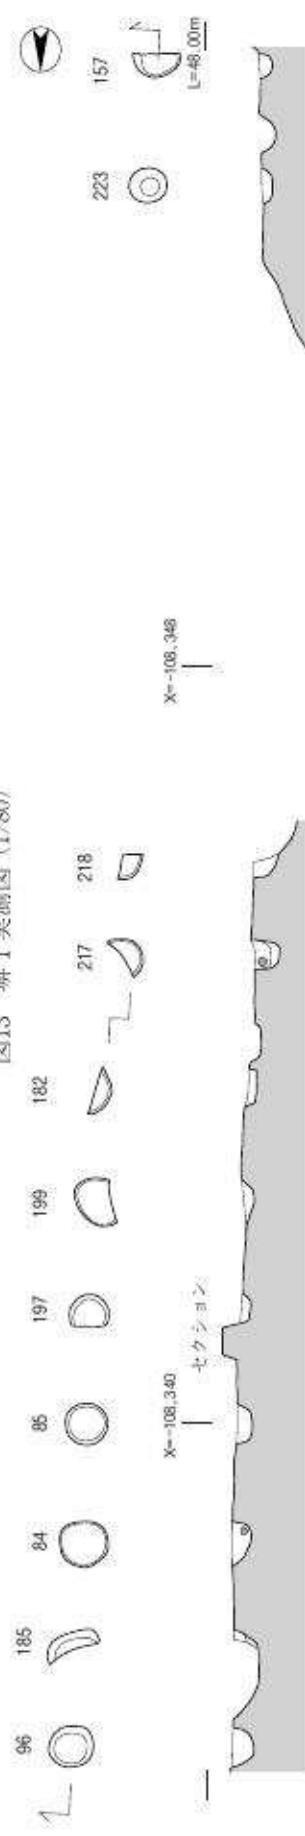
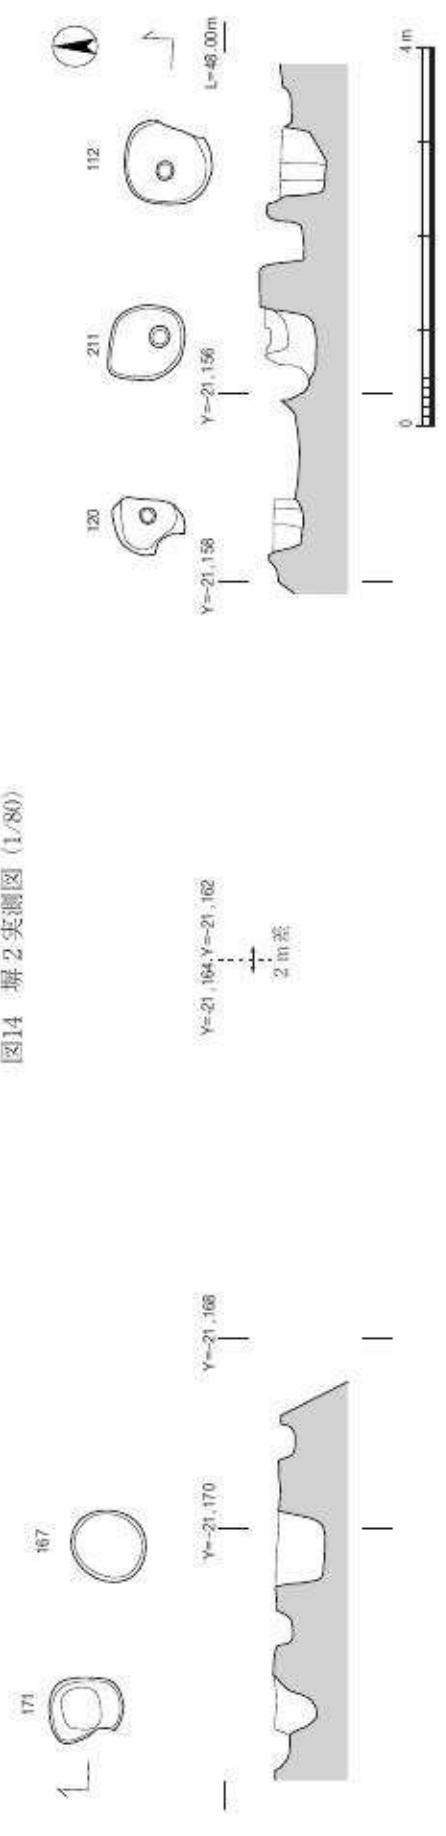
調査区の東側で検出した南北方向のピット列である。検出長は16.5mで北・南側の調査区外に延びる。掘形径は0.3～0.6m、深さは0.1～0.3mで平面形は円形や方形などばらつきがある。柱間は1.2m前後であるがピット133とピット138の間は2.4mである。また、ピットの前後にもピットが見られることから造り替えが行われたと考える。埋土には焼土、炭などが混入する。出土遺物から江戸時代中期以降の遺構と思われる。

塀1の約10m西で検出した南北方向のピット列である。検出長は約15mで北・南側の調査区外に延びる。南側は一部搅乱を受け欠損している。掘形径は0.3～0.4m、深さ0.1～0.3m前後である。平面形状は円形ないし方形を呈する。埋土は塀1と同じく、焼土、炭などが含まれており、同時期と思われる。

調査区南側で検出した東西方向の柱穴列である。中央部は搅乱されているが、搅乱部を含めると検出長は19.5mで東・西側の調査区外に延びる。掘形径0.6～0.8m、深さ0.4～0.6mで平面形は方形を呈する大型の柱穴である。柱間は1.8mで柱穴112・120には柱当りが確認された。塀1との切合い関係から塀3が古い、出土遺物から江戸時代前期に属する遺構と思われる。

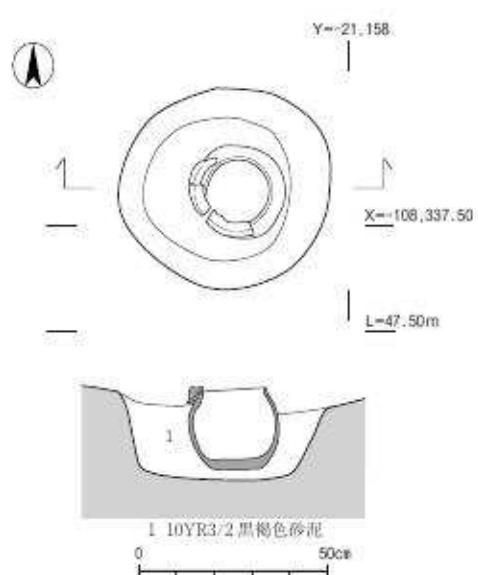
図16 埋納土壙100実測図（1/20）

調査区北東で検出した土壙である。掘形は直径0.5～0.6m、深さ0.25mの円形で胞衣壺が埋納されていた。掘形内から「開元通宝・康熙通宝」が出土した。

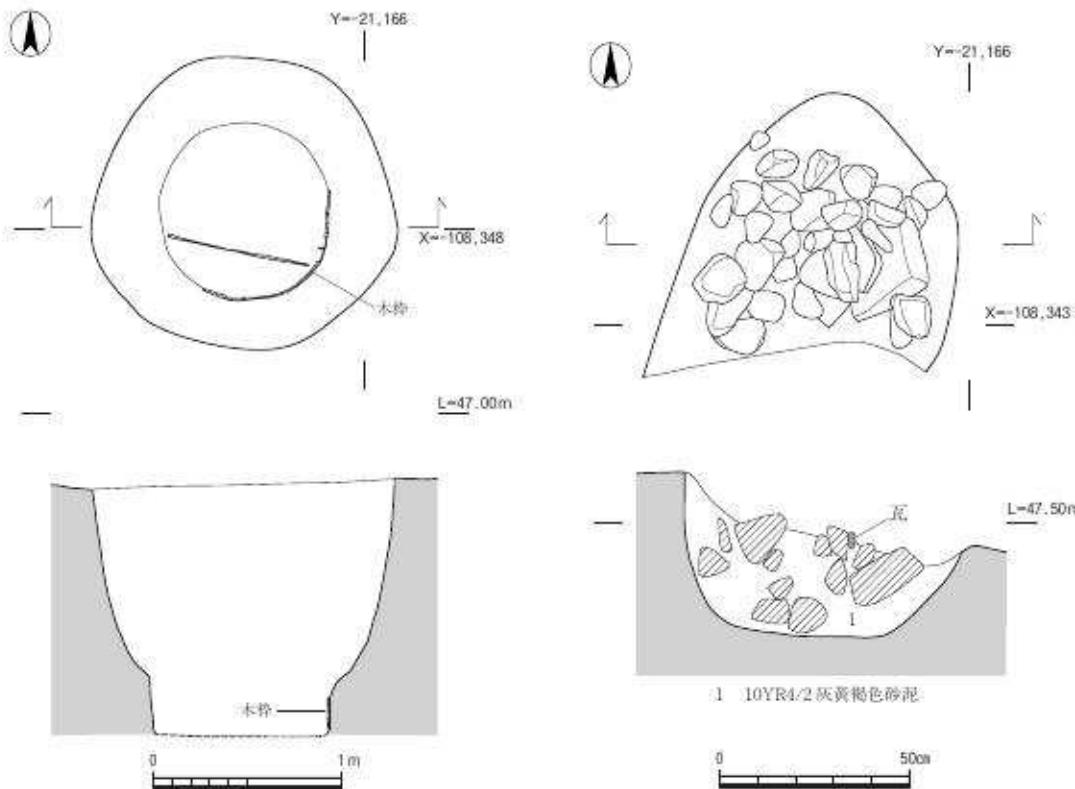
図17 井戸212実測図 (1/40)

調査区南西側で検出した素掘井戸である。掘形直径1.6m、深さ1.6m以上で底は未確認である。形状は円形を呈する。検出面から1.2mのところで木枠が残存していた。埋土は暗オリーブ褐色砂礫層で江戸時代前期の瓦などが出土した。

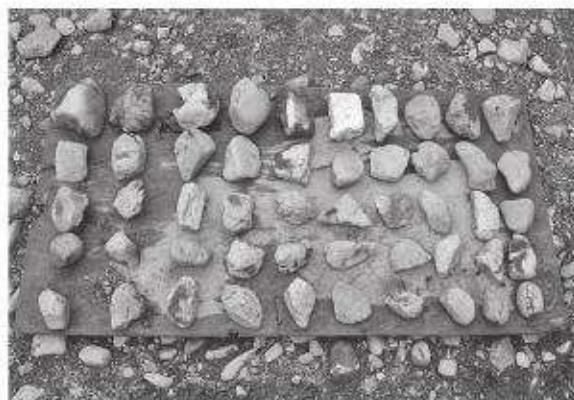
図19 磯のサンプル

第3面は断面観察でのみ確認した。第2面から0.3~1.0m下の砂礫層下面に、5~20cm大の礫で覆うわれた面が調査区全体で確認された。この礫面が遺構面の可能性があるため、掘下げ精査を行ったが遺構を検出することができなかった。なお、この面の2ヵ所で礫をサンプリングし、¹³Cの組成調査を行った。その結果を表2に示した。

イトなどが約5%の割合で含まれるのが特徴である。加茂川水系はチャート・砂岩・頁岩が約90%で、緑色岩が約10%で含まれるのが特徴である。鴨川は高野川と加茂川が出合橋付近で合流し、南流する河川である。^{注4} 碰の組成も両河川が混じり合ったものとなる。今回のサンプリング調査では2ヵ所ともチャート・砂岩・頁岩類が約95%で、高野川の石英斑岩・花崗閃綠岩・花崗斑岩・アブライトと

加茂川の緑色岩が約5%となり、やや少ないが鴨川の特徴が現れている。このことから調査地が鴨川の氾濫堆積層であることが明らかになった。更に、下層遺構確認のため2ヵ所に逆「L」字の確認トレンチ1（東側）、2（南側）を設け、断割り調査を行った。確認トレンチ1で地表下2.8mにて地山と思われる堅く締まった褐色砂礫層を確認したが、遺構の痕跡は認められなかつた。弥生時代・平安時代から室町時代の遺物を包含する流路や洪水堆積を検出したのみである。

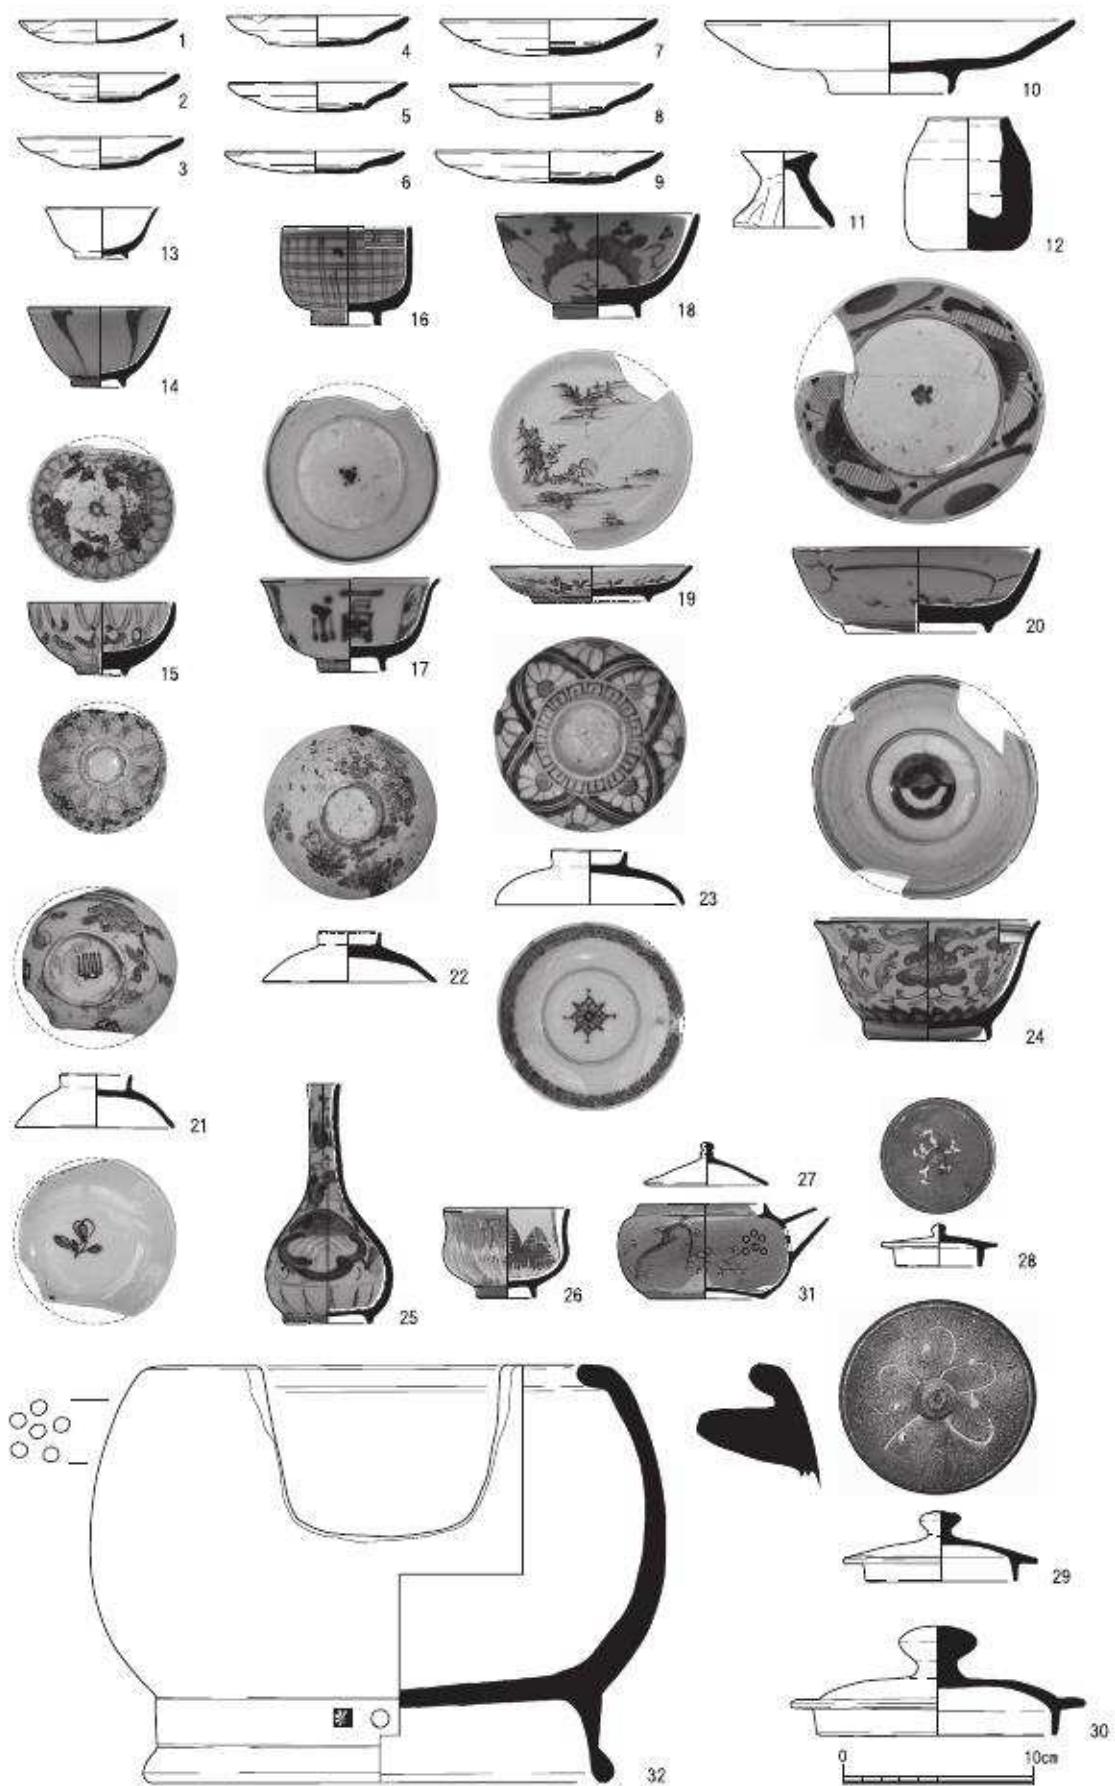
図20 土壙14出土土器実測図 (1/4)

土師器皿S b (1)・同皿S (2～9)・同皿 (10)・同高坏 (11)・同塙壺身 (12)などがある。2～9は口径8.5～12cm、器高1.5～1.9cmである。底部はやや平坦で、体部は屈曲して外へ開く。凹線状圈線は加飾型である。1・2・4～7の口縁部に煤が付着しており、灯明皿として使われたと思われる。10は口径19.4cm、器高3.9cmで大型の土師器皿Sに高台を付けたもので、お供え用の皿として使われたと思われる。11は器高4cm、皿部の口径は約3.6cmで小型の高坏で灯明皿の台として使われたと思われる。12は口径4cm、器高9cmで口縁部は内傾する。京都産である。国産磁器は肥前白磁小坏 (13)、肥前染付椀 (14～16・18)、同皿 (19・20)、同蓋 (23)、同一輪

指 (25)、同色絵 (22)、同色絵鉢 (24)、美濃染付椀 (17)・同蓋 (21)などがある。国産陶器は京焼系碗 (26)・同蓋 (27~30)・同急須身 (31)などがある。32は土師質風炉で口径24.5cm、器高23cmである。外面は丁寧な磨き調整が施され、梅文と思われる丸い通風用の穿孔6個が2ヶ所、高台部には丸い穿孔1個が3ヶ所と梅文の刻印が1ヶ所に施されている。玩具の33・34は口径5.25cm・5.35cmのミニチュアで辘轳土師器であるが形態は手捏ねと同じである。緑釉が施されたミニチュア椀 (35)・汁次 (36)・香立て (37)・羽釜蓋 (38)・羽釜身 (39・40)、泥面子の陰刻は、41は榎、42は丑、43は乙、44は扇、45は3つ扇、46は鳥、47は車輪、48は渦巻きである。XIV期

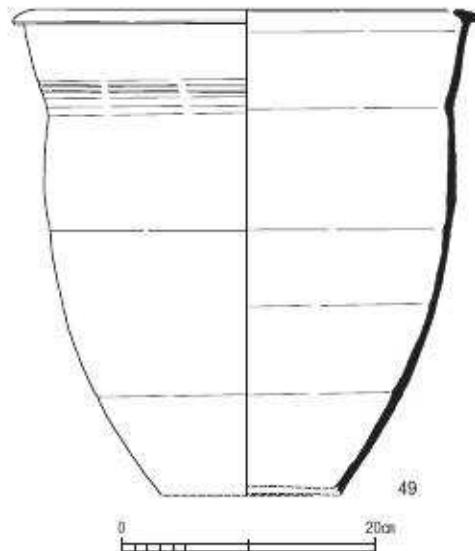
図22 水琴窟22出土土器実測図 (1/6)

信楽甕 (49) は口径52cm、残存器高51cm（推定51.5cm）である。体部には3ヵ所に粘土の継ぎ目があり、内外面にはハケで鉄泥が施される。江戸時代末期頃と思われる。

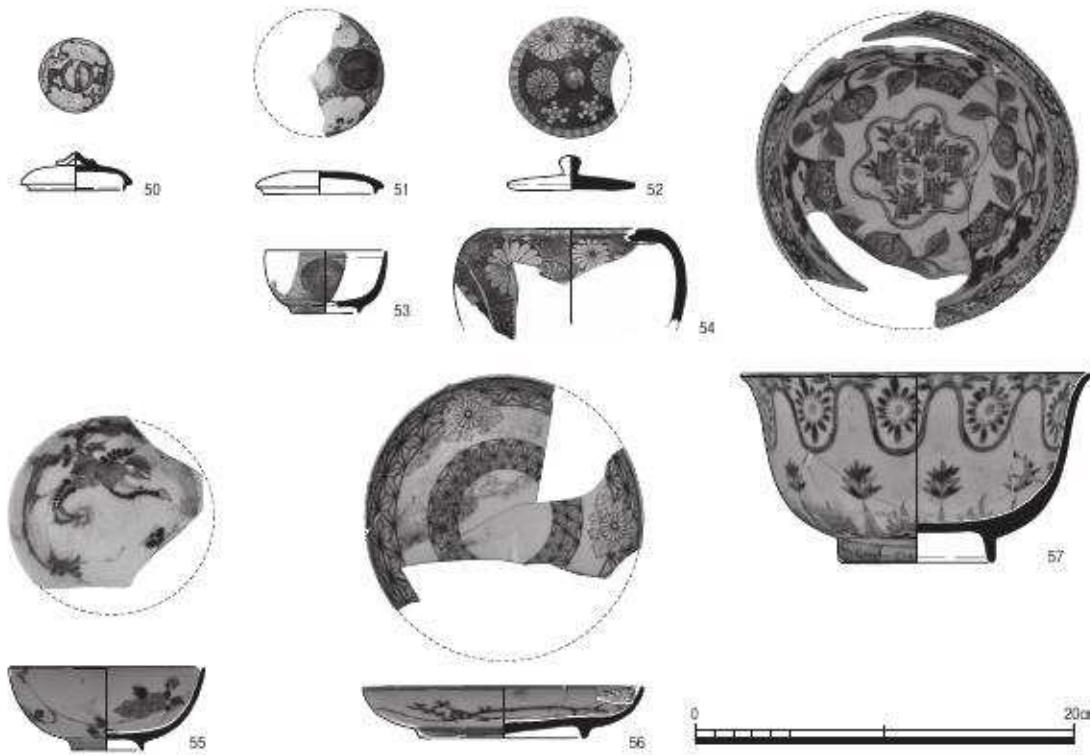
図23 土壌26出土土器実測図 (1/4)

肥前色絵蓋 (50~52)・同小椀 (53)・同急須身 (54)・同染付椀 (55)・同皿 (56)・同鉢 (57)などがある。51・53には同じ丸文が描かれた蓋と椀のセットである。52・54はセットでいずれにも16弁菊文が配されている。56にも内側面に16弁菊文が配されている。これらの16弁菊文入の器は禁裏から肥前への御用品である。57には江戸時代後期に始まった焼継で補修が施されている。

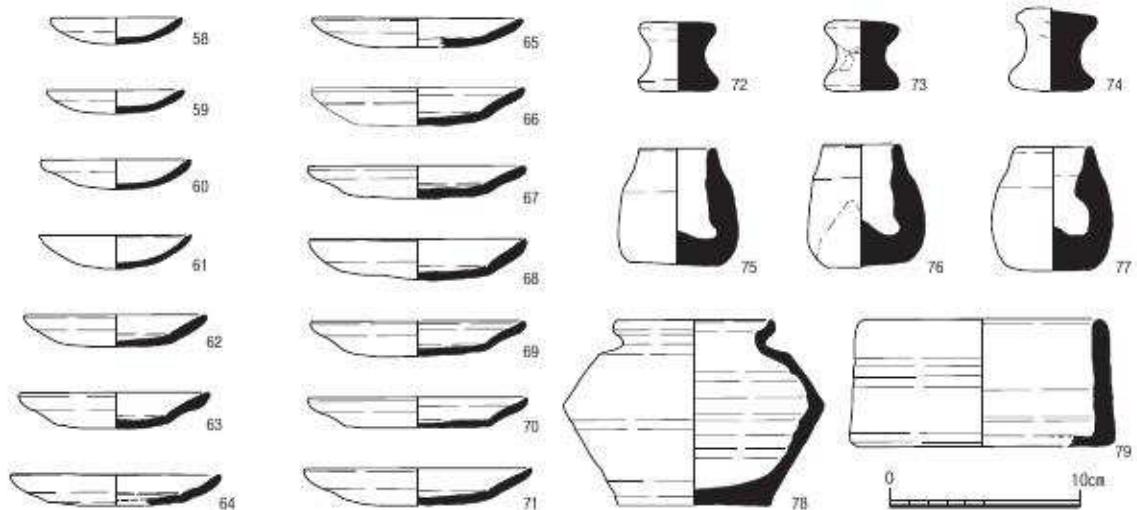
図24 土壌146出土土器実測図 (1/4)

土師器皿S b (58~61)・同皿S (62~71)・同器台 (72~74)・同塩壺身 (75~77) である。国産陶器は丹波産 (78・79) である。72~74は器高3.7cm、4.4cmの2種類あり、形態は組紐錘に類似しているが灯明皿の台として使われたと思われる。75~77は口径3.8cm、器高6.2~6.5cmで口縁部は直立する。京都産である。78はそろばん玉型の蓋付き小型壺で火消し壺と思われる。79は匣鉢と思われるが花器とて使われた可能性がある。XIII期中段階に属す。

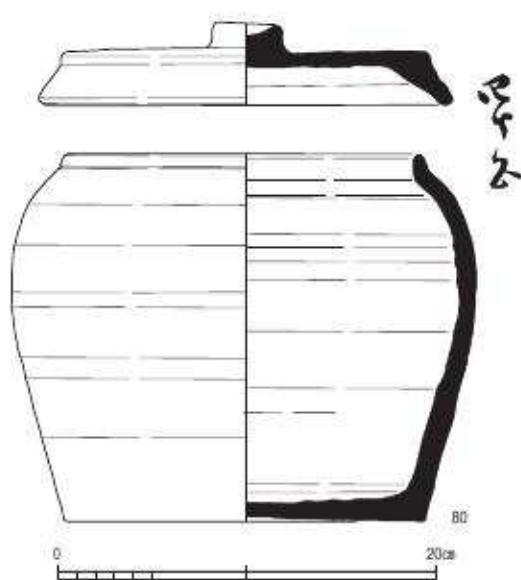
図25 埋納土壌100出土土器実測図 (1/4)

土師器壺の蓋 (80)・身 (81) で、80は口径

20.6cm、器高4.4cmでつまみが付く。内面に墨書がある。81は口径18.5cm、器高19.3cmである。消壺を転用して胞衣壺に使用したと思われる。据形埋土から「康熙通宝」・「開元通宝」などが出士した。XII期古段階に属す。

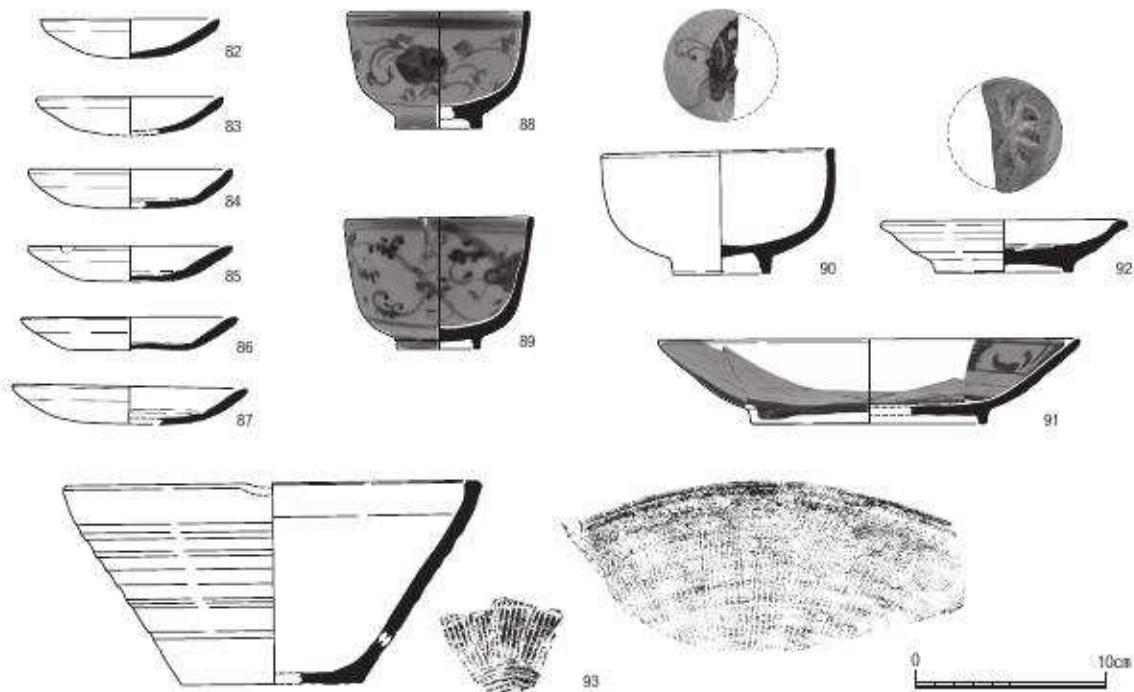
図26 土壌163出土土器実測図 (1/4)

土師器皿S b (82・83)・同皿S (84~87)、肥前染付椀 (88~90)、中国磁器赤絵皿 (91) 国産陶器は瀬戸皿 (92)、焼締陶器は丹波播鉢 (93) などがある。84~87は口径10.7~12.4cm、器高1.8~2.1cmでこの時期の皿Sは器高が縮小し、口縁部は端面を持つものが少なくなり、凹線状圈線が調整痕から付加型へ変わりはじめめる。93は口径21cm、器高11cmと小振りの播鉢である。内面の摺目は一単位7本である。XII期古段階に属す。

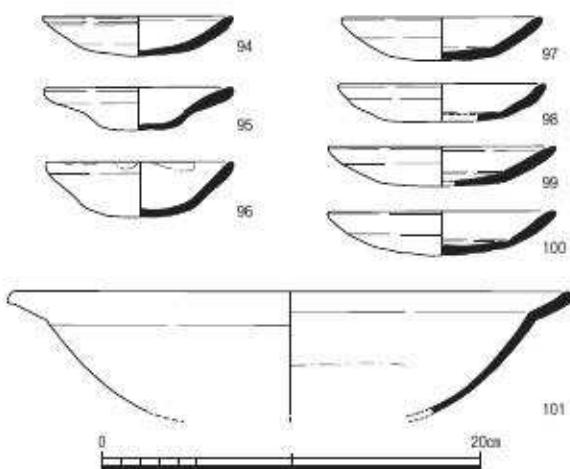
図27 土壌201出土土器実測図 (1/4)

土師器皿S b (94~96)・同皿S (97~100)・土師質鍋 (101) などがある。97~100は口径10.4~11.8cm、器高2.1~2.4cmで口縁部は端面を持ち、凹線状圈線は技法による調整痕である。共伴遺物に古寛永通宝も出土した。XI期中段階に属す。

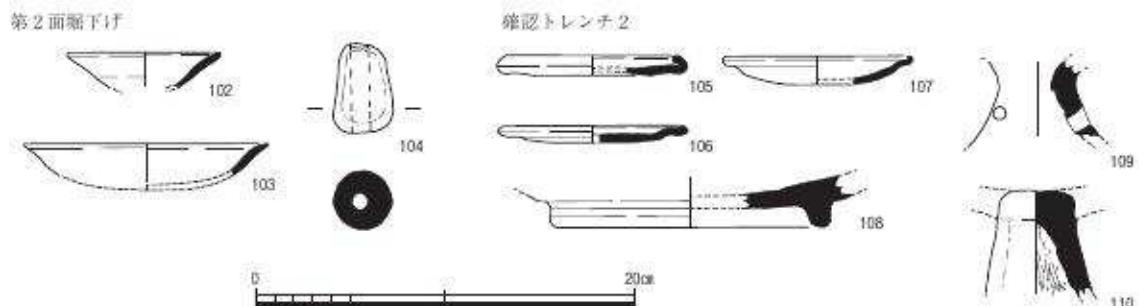
図28 2面掘下げ・確認トレンチ2出土土器実測図(1/4)

土師器皿S b (102)・同皿S (103)・同皿A c (105)・同皿A (106) がある。102・103とも室町時代後半 (X期中から新段階)

に属す。第2面掘下げ出土。104は土師質土錘で、残存長4.8cm、径2.5~3.2cmの弾道形でやや大型である。孔の内面は滑らかで、心棒に粘土を巻き付けて成形される。胎土はやや軟質で灰白を呈している。第2面掘下げ出土。室町時代。105~106は平安時代後期(V期古から新段階)に属す。緑釉陶器皿(108)は高台と底部の一部が残存する。貼付け高台で、内面底部に目跡が見られる。胎土はやや軟質で灰白色、釉は暗オリーブ色を呈する。盤の可能性がある。平安時代前期。確認トレンチ2出土。

弥生土器(109・110)がある。109は器台の筒部から脚部である。筒部は細く、脚部はやや短い。脚部の3ヵ所に穿孔が見られる。胎土はやや硬質で橙色を呈する。110は高坏の脚である。脚は短い。胎土はやや軟質で浅黄橙を呈する。いずれもV様式に属す。確認トレンチ2出土。

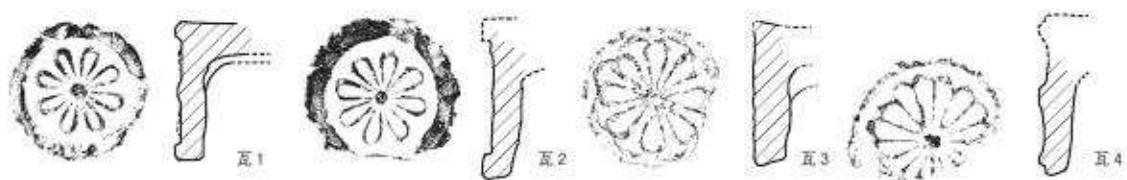
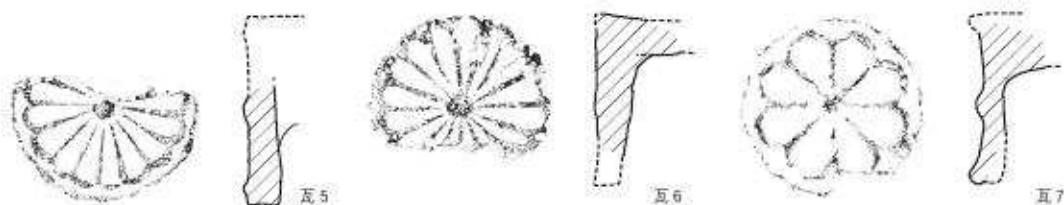
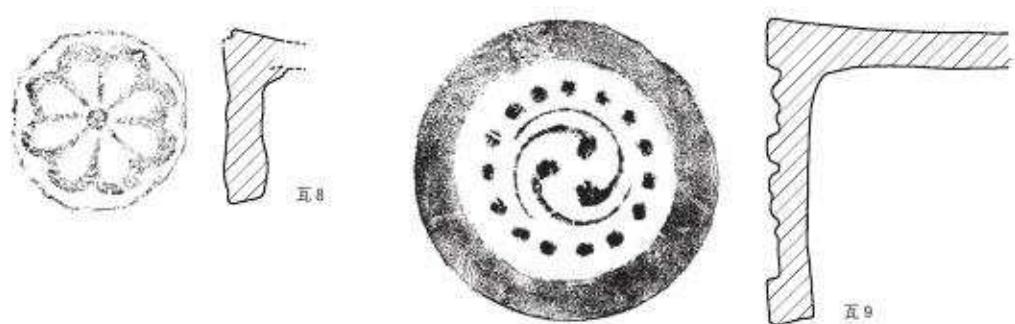
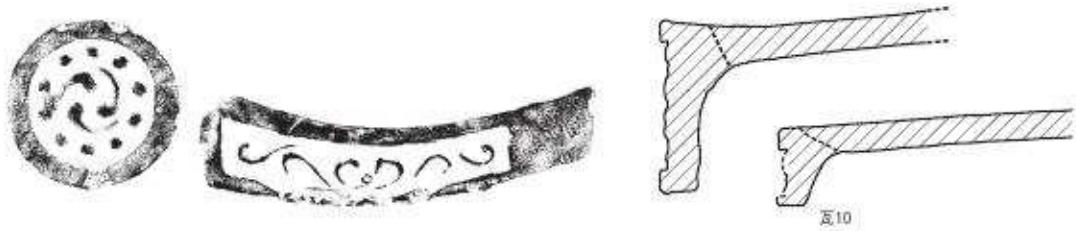
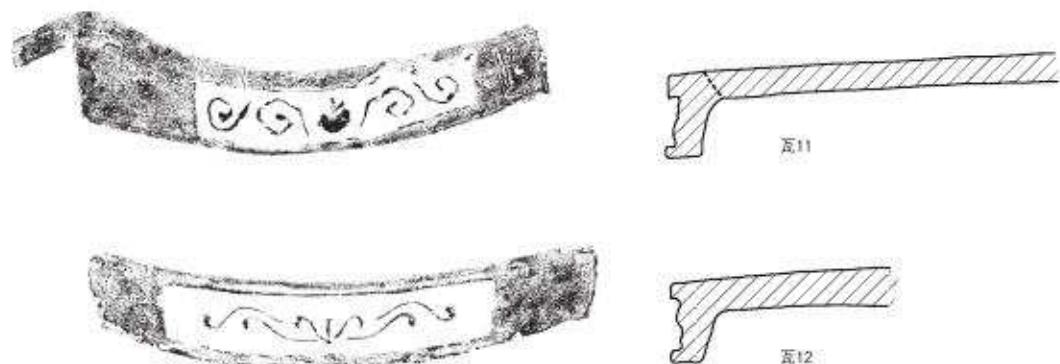
図29 棟丸・軒瓦・軒棟瓦拓影・実測図 (1/4)

瓦1~2は菊花文の棟丸瓦で周縁を有する。凹線弁8弁の一重菊。瓦1は瓦当径7.6cm、中房径9mmでボタン状。瓦2は瓦当径8.3cm、中房径6mmでボタン状。いずれも当面にキラコが見られる。土壙1出土で江戸時代末期。

瓦3~8は菊花文の棟丸瓦で周縁が無い。瓦3は間弁を配する凹線弁8弁の二重菊で、瓦当径7.6cm、中房は欠損。土壙14出土で江戸時代前期。瓦4は凹線弁16弁の一重菊。瓦当径不明、中房径12mmでボタン状。井戸212出土で江戸時代前期。瓦5は凹線弁16弁の一重菊。瓦当径9.8cm、中房14mmでボタン状。土壙106出土で江戸時代前期。瓦6は凹線弁16弁の一重菊瓦当径9.6cm、中房14mmでボタン状。江戸時代前期で土壙189出土。瓦7・8は凹線弁8弁の一重菊。瓦7は瓦当径9.1cm、中房13mmでボタン状。瓦8は瓦当径9.1cm、中房14mmでボタン状。いずれも凹線が太い。井戸212出土で江戸時代前期。

瓦9は右巻込みの三巴文軒丸である。珠文は15個、瓦当径16.2cm。土壙146出土で江戸時代中期。

瓦10は軒棧瓦で、丸瓦当は右巻込みの三巴文、珠文が10個、平瓦当は均整唐草文である。当面にキラコが見られる。土壤26出土。江戸時代末期。瓦11は丸瓦当が無い軒棧瓦で、均整唐草文で中心飾りは宝珠飾り。瓦当面にはキラコが見られる。左周縁に長方形の圈線内に「□□□□ 助□□門」の人名の刻印がある。土壤14出土で江戸時代末期。

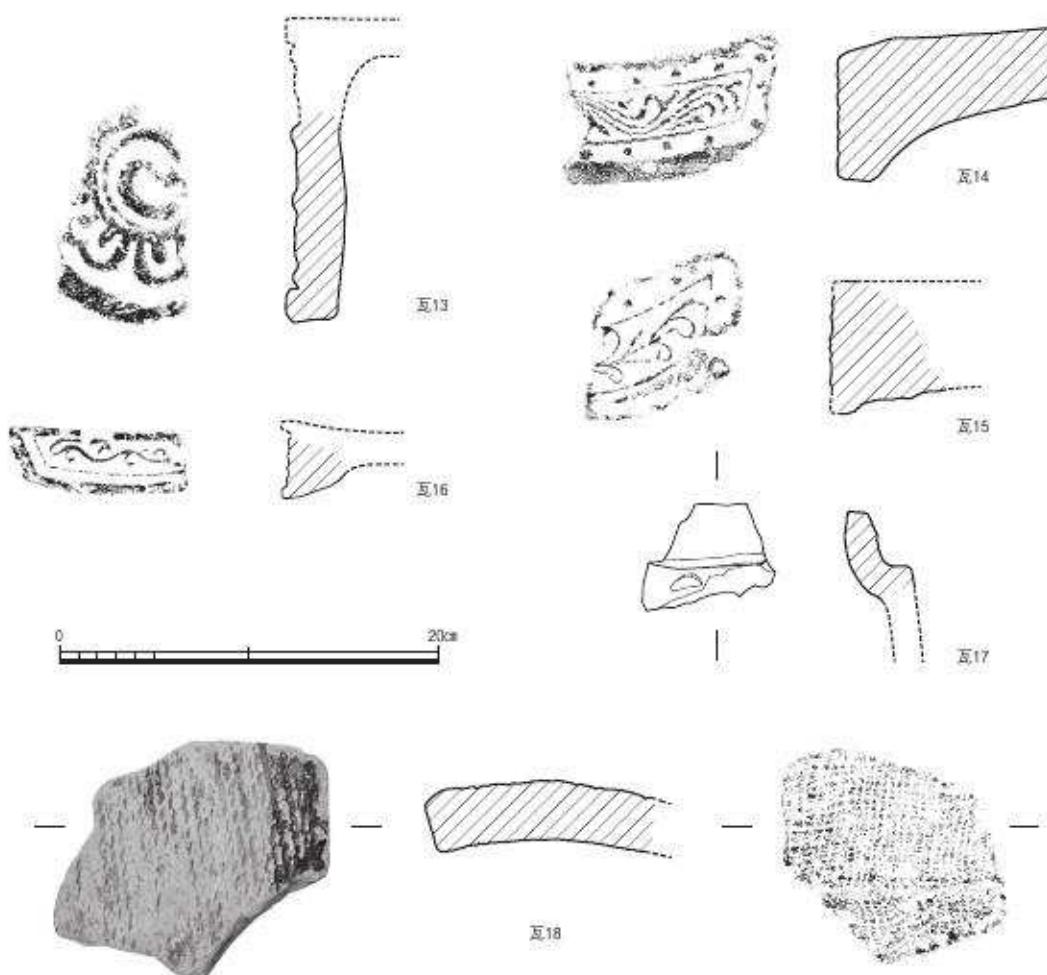
図30 軒瓦・丸瓦・駕斗瓦拓影・写真・実測図 (1/4)

瓦13は複弁6葉蓮華文である。中房には圈線があり、右巻込み二巴文が配される。複弁の弁は接しない。同文のものが平等院で収集されている。^{井7}河内産。確認トレンチ2出土で平安時代後期。

瓦14は唐草文である。界線があり、唐草文が連続する。確認トレンチ2出土で平安時代後期。

瓦15は均整唐草文である。唐草文は連続して反転する。外区は珠文が巡る。栗栖野瓦窯。確認トレンチ1出土で平安時代中期。瓦16は均整唐草文である。唐草文が連続している。外区は珠文が巡る。大和産。確認トレンチ1出土で平安時代後期。

瓦17は丸瓦で、玉縁と側面の一部が残存している。釉は凸面と側面に残る。凸面はナデ調整。凹面には布目。胎土はやや軟質。にぶい橙色を呈する。瓦18は熨斗瓦である。側面と先端面が残存している。釉は側面・先端面・凹・凸面に見られる。凸面は縄目タタキ、凹面は粗い布目である。いずれも法成寺のものと推定される。確認トレンチ2出土で平安時代中期。

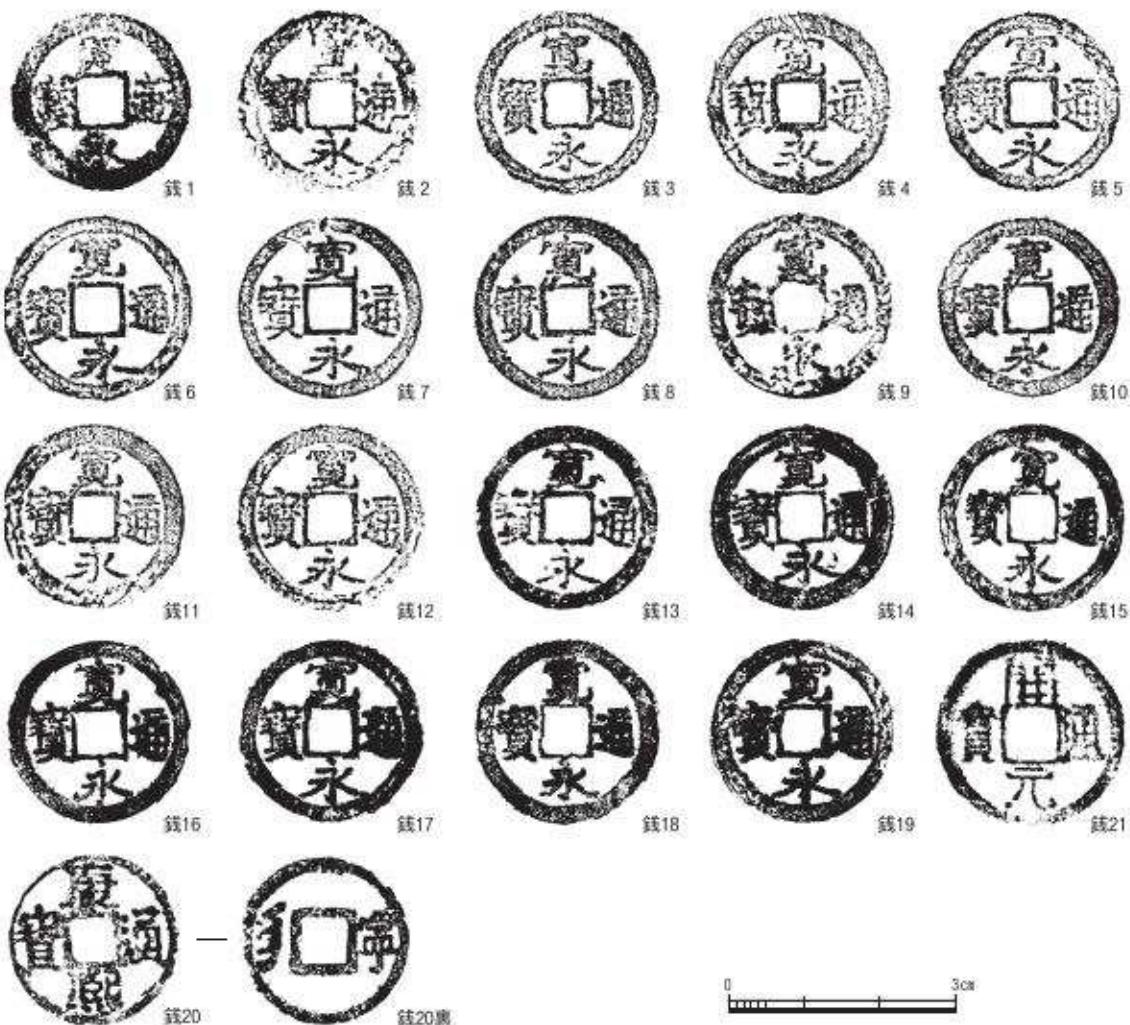
図31 銭貨拓影図（1/1）

銭貨は判読できないものと破片を含めて22枚出土した。内容は国内銭のうち寛永通宝が19枚で銭貨2～19は寛永12年（1635）铸造の水戸銭である。渡来銭は唐の武徳4年（621）铸造の開元通宝（21）が1枚、清の康熙元年（1662）铸造の康熙通宝（20）が1枚。不明が1枚である。

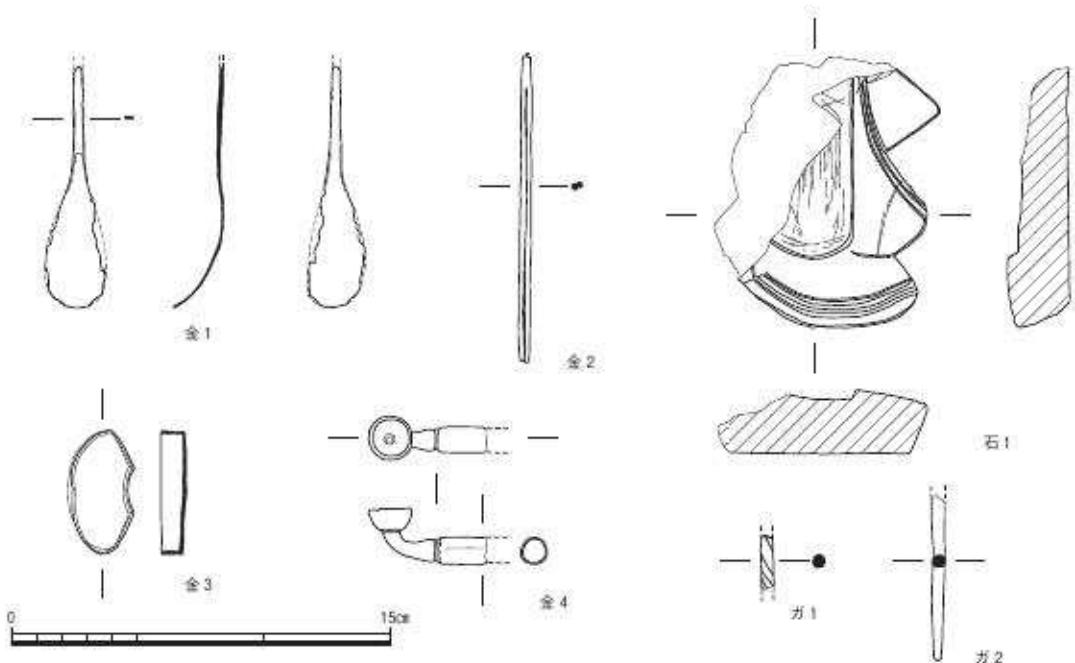
図32 金属・石・ガラス製品実測図 (1/3)

金属 1 匙でにぎり部は欠損している。残存長は9.5cmである。銅製で土壌26出土。

金属 2 簪で上部は欠損している。残存長は13.2cmである。銅製で土壌14出土。

金属 3 引手金具で長軸は4.9cm、短軸は2.7cm、深さ1.0cmで扇状を呈している。銅製で土壌26出土。

金属 4 煙管で火皿から首部である。脂返しが湾曲していることから17世紀後半から18世紀前半ものと考える。埋納土壌100出土。

石製品 1 陸部側の右下部が残存している。天神、姫、小野道風などの人形に模した嵯峨硯である。残存している顔料から姫形の硯と思われる。材質は珪質頁岩。土壌14出土で江戸時代末期。

ガラス 1 髪飾りの先端部で2.5cm程が残存している。浅い青色を呈している。土壌26出土で江戸時代末期。

ガラス 2 髪飾りで2.1cmが残存している。棒状をねじって螺旋状にしている。暗青灰色を呈している。土壌14出土で江戸時代末期。

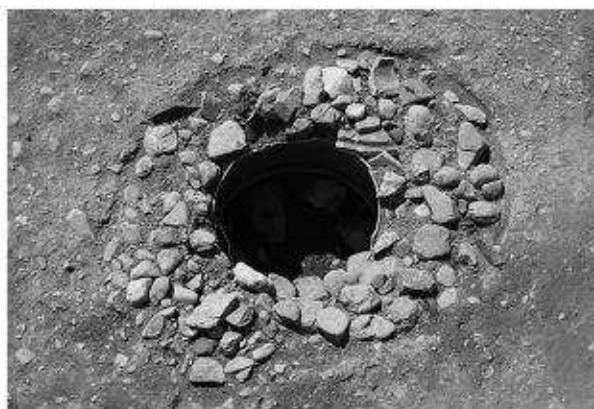
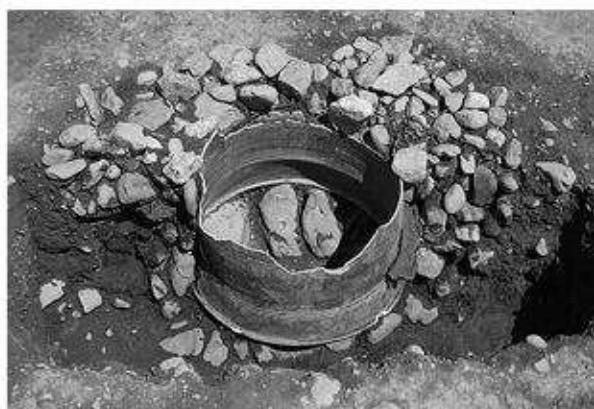
2 水琴窟22（北から）

調査区北側で検出した水琴窟である。掘形径0.85~1.0m、深さは検出面から0.5mで梢円形を呈している。信楽焼の甕を俯せて置き、底と周りに3~15cm大の石を充填する。甕の中は空洞である。
