年報 第49集

平成30年度文化財調査報告書

前橋市教育委員会

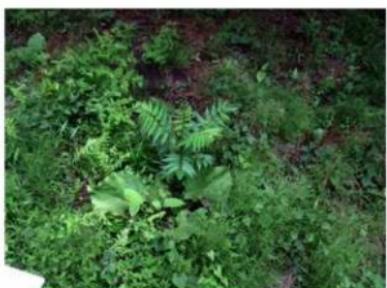
⑤⑥古いスタ場の跡。新しいスタ場は見当たらない。

スタ場の跡にはウラシマゾウ等の植物の侵入がある。ニワウルシは撲滅。

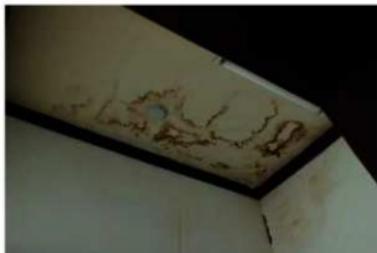
2階の雨漏りの状況

2階の展示室に雨漏りがあり、屋根裏を確認した。屋根裏から雨水の侵入が認められた。1階のシロアリ被害については、床下の状況が分からず確認が必要。窓のコーティングも剥落が認められた。

- ・2階寝室の雨漏れによる天井のしみ
 先ずは雨漏れの原因を究明すること。単なるコーキングで済ますことなく、野地板・垂木・母屋・桁等は被害を受けていないか精緻に調査のこと。今まで通りの工事仕様に拘らず適切な工事仕様を採用すること。
 - ・浴室の床組の白蟻腐朽
 床板を全面的に剥がし、他の部分への影響を確認のこと。また地下室部分も確認のこと。
 - ・建具のガラス押さえのバテ剥落
 バテ補修とともに建具調整を全面的に行うこと。
- ※何れの工事についても、具体的な工事仕様を図面化し、事前に市及び県へ提示承認を得ること。

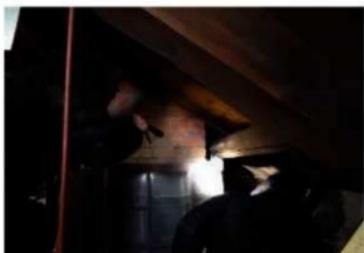
屋根裏の雨漏りの状況

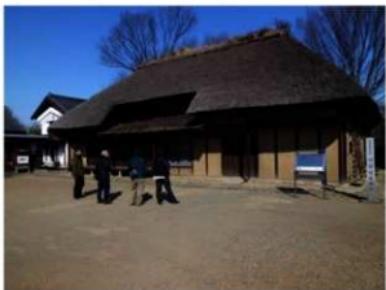
主屋の状況

移築復原後30年以上経過し、全建物の屋根が相当に傷んでいる。主屋の葺き替えを早急に実施すべきとの見解を得た。また、屋根替えにだけにとどまらず、全体的に破損調査を実施するよう指導を受けた。

- ・主屋、付属建物の屋根腐朽
 主屋の背面(北面)の一部は下地材の露出部分・草が生えている部分があり、正面よりかなり腐朽が進んでいる。付属建物はすべての建物が正面・背面共に、主屋以上に普及が進み下地材がかなり露出している。また、正面縁側左端の柱に一部割裂が見られる。

移築復原後 30 年以上経過していることから、全建物の屋根葺き替えを早急に実施すべきと考える。その際、屋根替えに止まらず⁹全体的に破損調査を実施し、それにも対処すること。

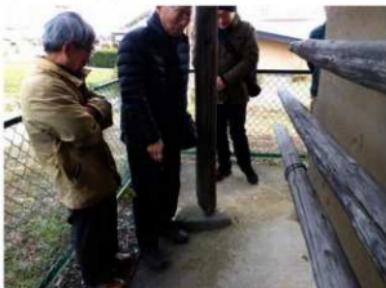
北側柱の根元の状況

北側の2本の軒先の柱の根元の腐食と、土蔵壁の一部剥落が認められた。また、蔵の内部は湿気がこもっていたため、内部の部材の傷みが心配される。二つの窓に換気の開口部(網張りとする)を設けた新たな建具を新調し換気を図るとよいとの指摘があった。

- ・外部土蔵壁一部剥落と置屋根背面の合掌材の軒先補強柱の腐朽
　共に速やかに補修すること。補強柱は取り替えること。
- ・内部の湿気対策
　まずは、二つの窓に換気の開口部(網張りとする)を設けた新たな建具を新調し換気を図ること。

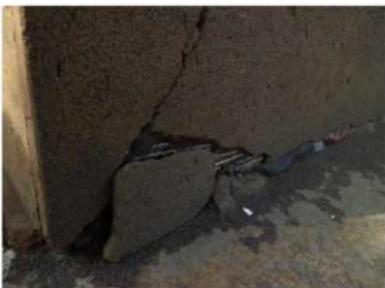
東側の土蔵壁の一部剥落の状況

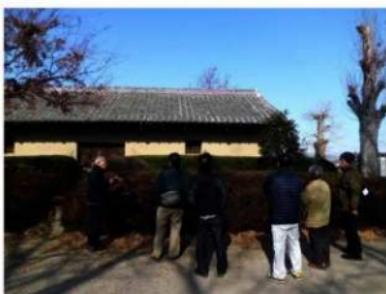
南側の換気窓の状況

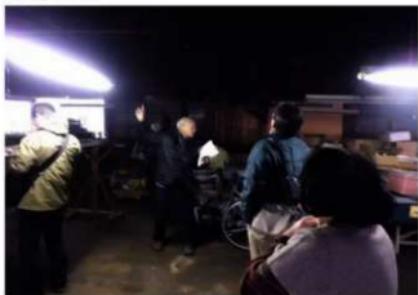
三栄撚糸工場内部

2棟ともに当初は、製糸工場として使用されていた。建造時期は2棟とも大正初期と伝えられている。2棟とも工場としての建築であるが、かなり改造が行われている。2棟ともに現在は撚糸器械を残していないが、前橋の紬産業の歴史を知る上で貴重な建物であるとの見解を得た。

両建物とも平成 20 年代まで撚糸工場として稼動していた。三栄撚糸工場は従業員が 30 人もいた時期もあり市内で最大規模であり、丹後縮緼と十日町の撚りを行っていたという。両者は共に建造当初、製糸工場であり、その建造時期は共に大正初期と伝える。両者とも建造時期の建築的特徴を持つ工場建築であるが、かなり改造が行われている。共に撚糸器械を残していないのは残念なことであるが、製糸工場がほとんど姿を消してしまった現在、前橋の絹産業の歴史を語る上に欠かせない貴重な建物である。保存が難しければ、最低限でも現状平面・断面図の作成、及び建物履歴と復原考察等の調査は必要と考える。

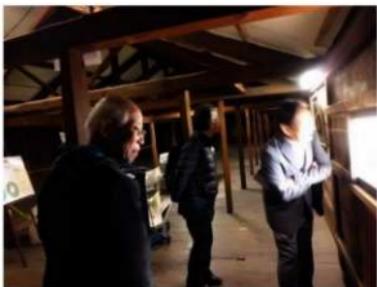
木造5階建繭倉庫最上階

笠原工業株式会社構内に常田館製糸場に関する施設15棟が現存しており、そのうち明治から大正時代にかけて建てられた7棟が平成24年に国の重要文化財に指定されている。国内最高層の木造5階建繭倉庫、大正時代末の鉄筋コンクリート5階建倉庫などの大型建造物群に圧倒された。笠原工業株式会社の会長にすべての建物を詳しく説明していただき、研修を深めることができた。

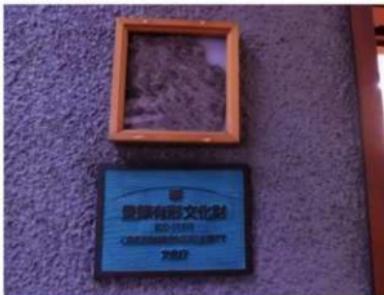
保存公開されている当時の壁

建築家W. M. ヴォーリズ（1880～1964）が大正7年（1918）に設計した建築物で設計図面も残っているが、建物の中は改修されていて面影はない。外壁にはスタッコ仕上げという、ヴォーリズが好んで用いたモルタルの壁をゴツゴツと仕上げる手法が再現されている。

また、一部を切り取り保存公開されているので、風化はしているが当時の壁の状況は確認することができた。

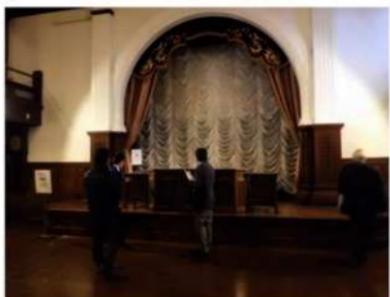
信州大学織維学部講堂・資料館

前身の上田蚕糸専門学校は、明治44年（1911）開校した。講堂は昭和4年（1929）に完成。木造ゴシック系の建物であるが、直線を生かしたセセッションの意識がみられ、実用性を重視している。特徴は、桑・繭・蛾【が】が各所に意匠として付けられている。ステージの柱には桑、アーチの縁飾りには蛾と桑、演台には蛾と繭、脇台には桑が使われている。現在、蚕糸関連の資料を公開している資料館は、明治43年（1910）に繭の保管庫として建築されたものである。大学の構内にはもう1棟、守衛室が登録有形文化財に指定されている。講堂は卒業式や説明会など、守衛室は現在も守衛が常駐する守衛室として活用されている。

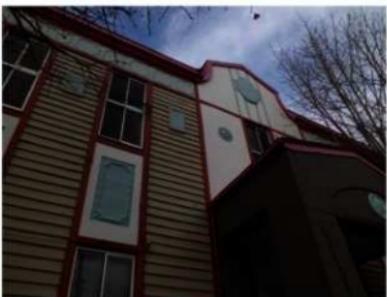
外観（入口側）

大正2年（1913）建築。当初から図書館として作られ、大正12年に市に寄付。上田市立図書館として昭和45年（1970）まで使われていた。その後、市役所分室、昭和60年7月からは石井鶴三美術館となり活用された。外観はマンサード屋根の曲線や長楕円形の装飾などからドイツ系のアール・ヌーヴォーの影響を受けた建築。

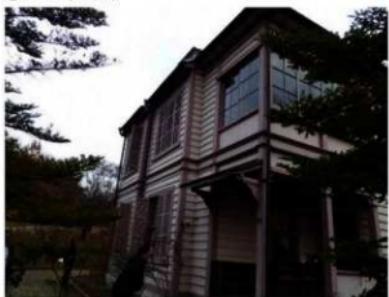
外観（入口側）

明治37年（1904）婦人宣教師の住宅として、上田城跡に近くに建てられた。昭和15年（1940）、戦況の悪化により宣教師たちが帰国し、住宅兼病院となった。平成5年に上田市が譲り受け、現在地に移築復元。建物の特徴は、全體が立方体に近い箱形のプロポーションで当時の宣教師館に共通した外観意匠。本市の旧アメリカン・ボード宣教師館とよく似ている。外壁が下見板張り、窓に鎧戸【よろいど】、玄関とその二階部分がベランダ。アメリカの伝統的な木造建築の造りであり、旧アメリカン・ボード宣教師館との比較により、明治期の本格的西洋館の普及の様子をうかがい知ることができた。

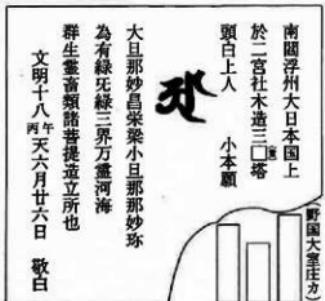
なお、慈照院所蔵の「頭白上人本願刻銘」についての調査もおこなった。これは、昭和 49 年に山門を修理した際に礎石から刻銘が発見され、峰岸純夫氏によって拓本がとられ解説されたものである(下図)。

礎石は縦 47 cm、横 58 cm、厚さ 30 cm の方形平石で、一部が破損している。この銘文は峰岸氏によって平成 19 年に「勧進聖頭白上人の探索」として『栃木県立文書館研究紀要 11』に発表されているが、上毛新聞社から平成 11 年に刊行された『ぐんまのお寺天台宗 I』で紹介された銘文との間で一字が異なっている。前者が「二宮社」で、後者が「二宮村」である。今回の調査はその確認を目的に実施され、その結果、「二宮社」であることが確認された。すなわち、頭白上人が勧進した「木造三重塔」は二宮赤城神社の境内にある「塔心礎」がこれに当たることになる。当神社境内は市指定二宮赤城神社社地になっており、その境内に残されていた神仏習合時の遺構である塔心礎の来歴が解明されることになる。

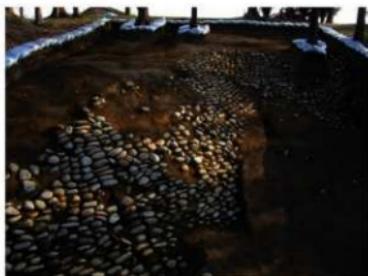
くびれ部墳丘葺石

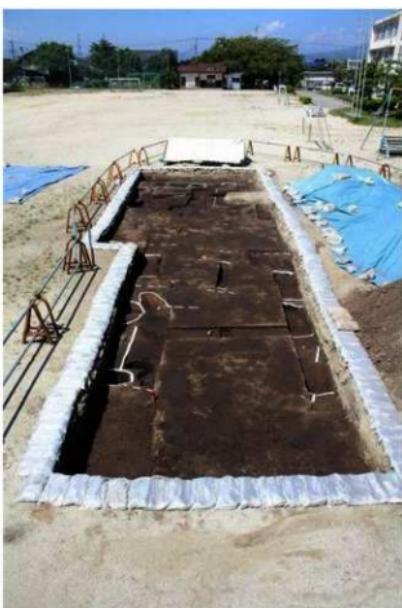
地（56トレンチ）と、南へ16m（57トレンチ）、さらに南へ16m（58トレンチ）の地点でトレンチを設定し調査を実施した。56トレンチでは柱穴と考えられるピットが2基検出されたが、その位置関係から、昨年度調査で検出された柱穴列との連続性を認めるることは難しい。また、昨年度検出された南北に走る連続した4条の溝跡については、56トレンチでそのうちの3条の延伸と考えられる溝跡が検出されたが、走行や長さに統一的な規則性が認められなかった。そのうちの1条については走行が正方位ではなく東へ18度傾いた状態で検出され、溝跡の覆土上位や溝跡の両側約1mの範囲は帶状に硬化面が認められることから、溝跡の上位付近は道路として使用されたと推定される。この硬化面の走行は東へ10度の傾きをもつ。

56トレンチ全景（東から）

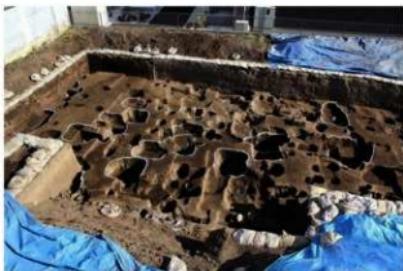
60 トレント掘立柱建物跡検出状態（西から）

掘立柱建物については、一番先行する2号掘立柱建物のみが斜方位であるが、それ以外は若干のぶれはあるものの正方位に近い。一番新しい7号掘立柱建物跡（柱列）は柱穴から出土した遺物から

10世紀代の遺物が出土している。また、6号掘立柱建物跡（柱列）は柱痕の覆土に炭化物が多く含まれ、7号掘立柱建物跡は柱穴の土に炭化物が多く含まれていた。土に炭化物や灰が多く含まれていた例はいくつかのピットでも認められる（昨年度調査の1号掘立柱建物跡の柱穴としたものなど）ほか、4号井戸跡も覆土上位付近で認められた。しかし、住居跡の覆土に炭化物や炭が多く含まれるような事象は認められなかつた。

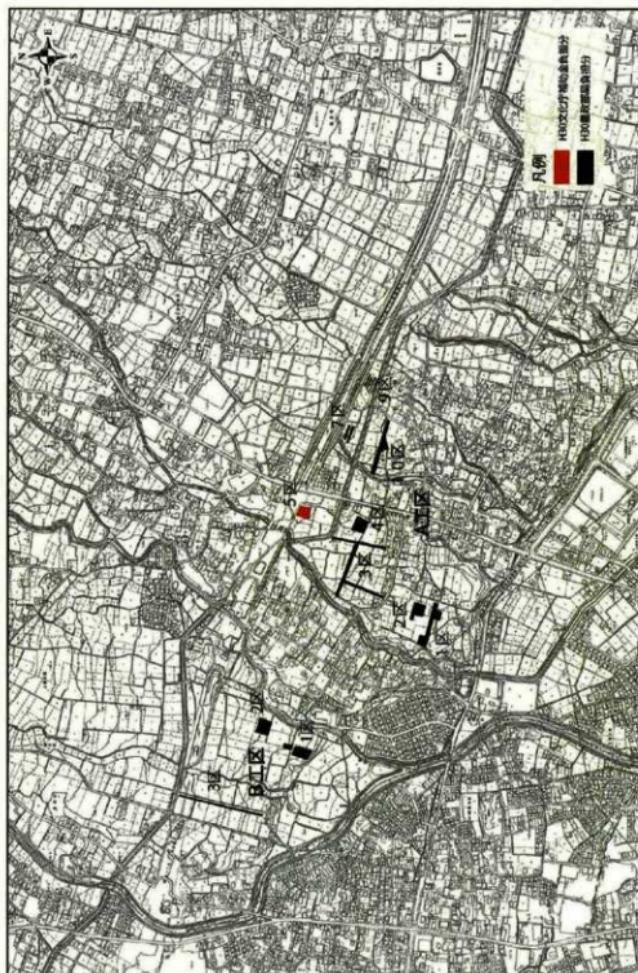
上総井中西部地区道路構造調査 調査区位置図

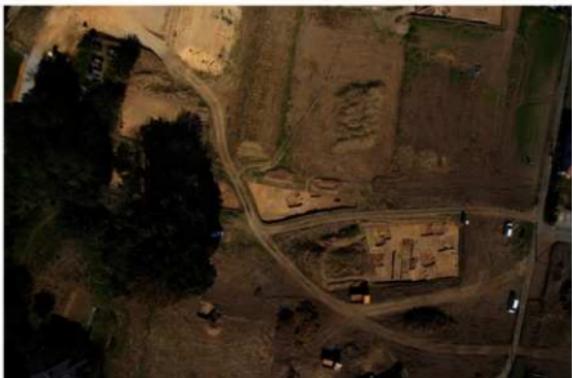
1 区調査区全景（上が北）

調査概要 古墳時代～奈良・平安時代の堅穴住居跡 20 軒、古代溝跡 1 条、集石遺構 1 基を検出した。調査区は、現道を跨ぐように数か所に亘り中央から東の範囲に遺構が集中していた。長軸 4 ～ 5 m、短軸 3 ～ 4 m 程度の概ね方形でやや規模の大きい住居跡が目立つ。調査区西端では、円礎が集中的に分布する範囲があり、また当該集石に沿うように 1 号溝を検出した。集石が葺石の基礎部分だったと仮定すると、1 号溝が周堀の可能性も考えられる。当該遺構の南には、南橘村第 14 号墳（狐塚古墳：上毛古墳総覧）がある。

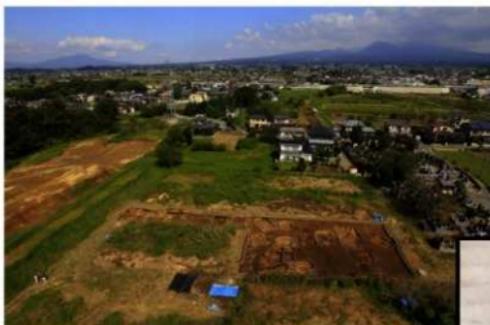
上：2区調査区遠景（赤城山を望む）

右：土坑から出土した須恵器の瓦塔片

調査概要 奈良・平安時代堅穴住居跡 18 軒、中世以降の溝跡 2 条、古代の堅穴状造構 2 軒、粘土探掘坑、土坑等を検出した。4 号住居跡では、カマドが良好な状態で検出された。両袖部が残り土師器甕、土師器壺、須恵器壺などの遺物も多く出土した。また、6 号住居跡では、全体的に礫を使用して構築したカマドを検出した。上細井中西部遺跡群 No.1 の他調査区でも石材を利用したカマドは確認されているが、本事案が最も良好に残存していた。

出土遺物で特記すべき点は、本調査区内の土坑から、須恵器の瓦塔片 1 点が出土したことが挙げられる。

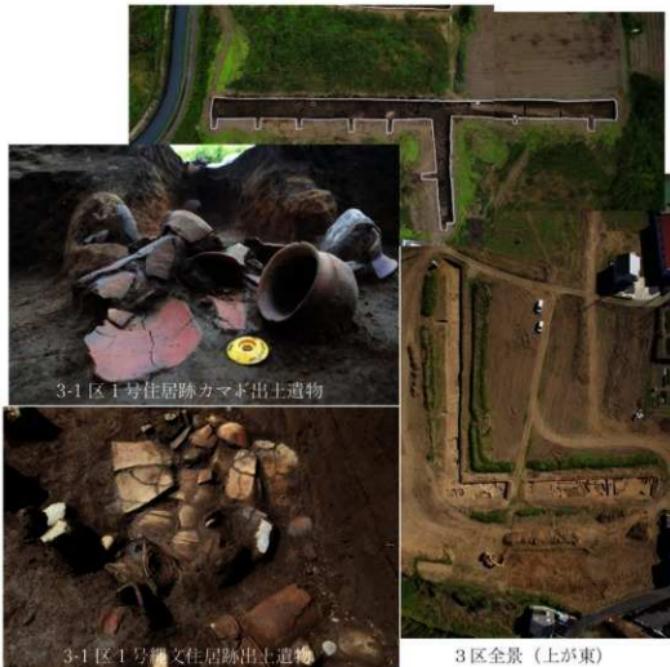
上綱井中西部遺跡群No.1 3區
全體平面圖

調査概要 縄文時代（前期）竪穴住居 1 軒、古墳時代竪穴住居跡 1 軒、奈良・平安時代竪穴住居跡 42 軒、古代溝跡、粘土探掘坑、井戸跡等を検出した。平成 30 年度工区内で縄文時代（前期）の遺構が検出されたのは 3 区のみである。また、縄文時代の遺物包含層も確認され遺物の出土量も多かった。遺構は東側の調査区と西側の調査区で集中していた。東側の 3-1 区 1 号住居跡は、古墳時代の遺物を伴っており特にカマド内部からは土師器甕や壺がまとまって出土した。西側の 3-3 区では、石材を使用したカマド構築の様子、住居跡内壁際に配石された遺構など、他調査区でも見られる石材使用の特徴が確認できた。調査区外にもまだ多くの住居跡が存在し、集落が形成されていたことが推察できる。

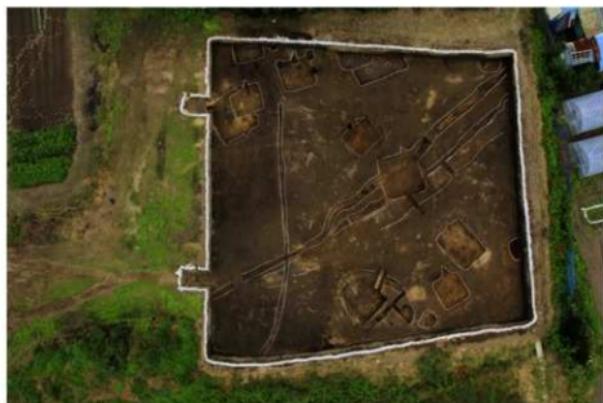
4 区全景（写真上が東）

調査概要 奈良・平安時代堅穴住居跡 11 軒、掘立柱建物跡 1 棟、古代溝跡 3 条、粘土探掘坑、道路状造構 2 条等を検出した。造構の残存状況は良好であったが、全体的に出土遺物が少ない傾向にある。また、住居跡覆土を観察すると人為的に埋められた痕跡も確認できた。特筆すべき点では、11 号堅穴住居跡と 1 号掘立柱建物跡である。前者は「焼失住居」であることが判明した。炭化した建材の一部やカマド脇の貯蔵穴付近では須恵器の大甕や長頸壺、土師器壺などが纏って出土した。石製の紡錘車も 4 点出土している。出土遺物の多さと変化では際立っている。後者は、11 号住居を切る形で検出された 1 号掘立柱建物跡の柱穴である。隅丸長方形を呈し人ひとり収まる規模のもので、この掘立柱建物が堅牢さを要する施設であったことが想像できる。

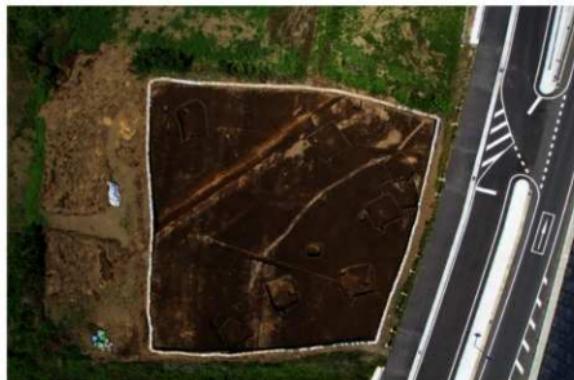
5区全景（上が西）

調査概要 奈良・平安時代竪穴住居跡9軒、古代溝跡2条、道路状遺構2条、土坑等を検出した。検出された遺構の大半は、調査区北側に集中する。住居跡はいずれも、東壁南寄り若しくは南東隅にカマドを持つ。カマドは石材を使用して作られており、上細井中西部遺跡群No.1に一貫して見られる特徴である。調査区を北西から南東に直線的に走る溝跡は、覆土などから同一位置に作り替えられた様子が窺える。調査区北に近接する上武国道建設にあたって調査された遺跡でも、竪穴住居跡をはじめとする多くの遺構が検出されていることから、集落が営まれていたものと思われる。

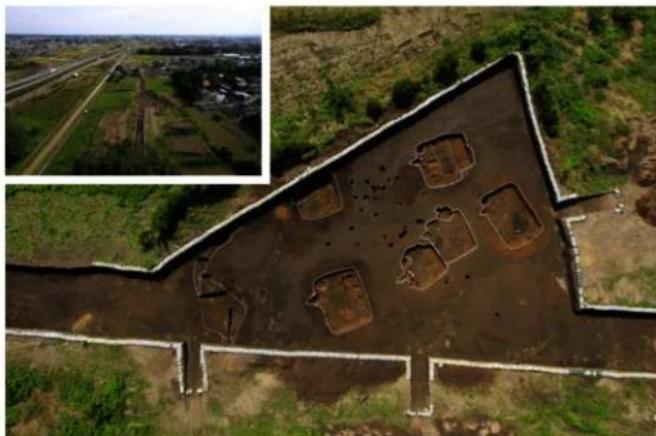
左上：10 区調査区遠景（東を望む）拡大部：10 区調査区全景（上が南）

調査概要 古墳時代～奈良・平安時代堅穴住居跡 7 軒、土坑 7 基、ピット多数を検出した。住居跡等の遺構は調査区中央部に集中している。出土遺物は比較的多い。検出した住居跡からは、6世紀後半の特徴を有する土師器壺を伴うことが多く、当該調査区一帯は古墳時代後期の集落跡の様相を呈している。住居跡の規模も大きく、南北方向の長方形を呈すものが多い。3号住居跡で検出した貯蔵穴は残りが良く、貯蔵穴の周囲に粘土で土手のような作りが認められ、生活するまでの古代人の工夫が垣間見えた。

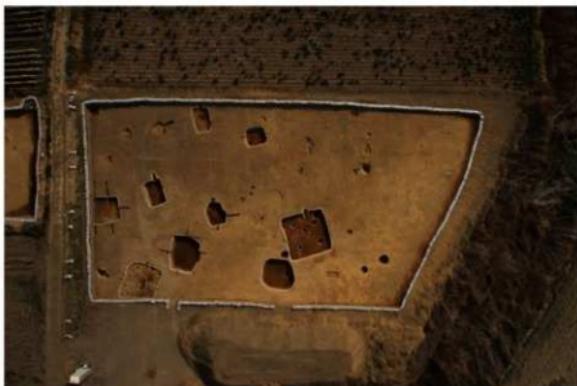
1 区全景（上が東）

調査概要 繩文時代（前期）竪穴住居跡 5 軒、古墳時代竪穴住居跡 1 軒、奈良・平安時代竪穴住居跡 2 軒、土坑（繩文）7 基、土坑 10 基、集石遺構等が検出された。古墳時代の 1 号住居跡は、約 6 m 四方の正方形を呈し 6 世紀後半の特徴を有する土器を伴っている。床面直上に胴部の丸く張った土師器甕が出土した。繩文時代の住居跡では、特に 2 号住居跡、5 号住居跡で出土遺物が多く、2 号住居跡では、黒曜石の石鏃、浅鉢片、深鉢片、敲石、打製石斧などバラエティに富んでいた。5 号住居跡は、規模は小さいものの出土遺物は比較的多く、石鏃や深鉢片の他、石匙も出土した。平安時代（9 世紀代）の住居跡 2 軒は、共に小さい長方形を呈し、南東隅に小さいカマドを持つ特徴を有している。

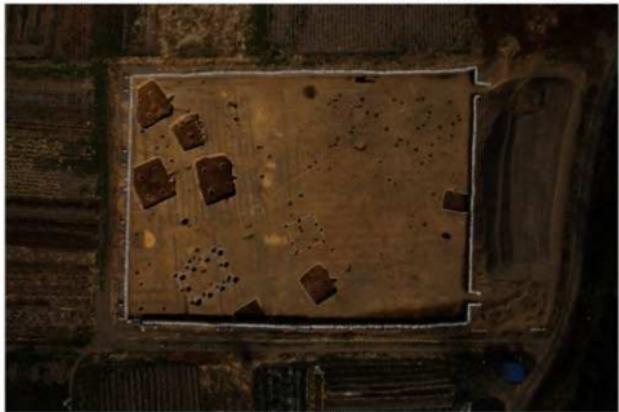
2区全景（上が北）

調査概要 奈良・平安時代竪穴住居跡7軒、掘立柱建物跡3棟、土坑、ピット群等を検出した。2間×3間の掘立柱建物（1号掘立、2号掘立）は、ほぼ同位置に建て替えられていた。2号掘立のほうが、柱穴に規模や形状で規則性があり、丁寧さが感じられる。この掘立柱建物跡を囲むように竪穴住居跡が検出された。住居跡の主軸方向は、掘立柱建物のものとほぼ同じであり、集落を形成していたことが分かる。さらに、掘立柱建物が建て替えられていることから、ある程度長期に亘ってこの集落が営まれていたことが考えられる。各住居跡の規模は大きく、1辺が5～6mに達する遺構もある。本調査区でも「焼失住居」が検出され、先述した4区11号住居跡と形状、出土遺物共に近似していた。

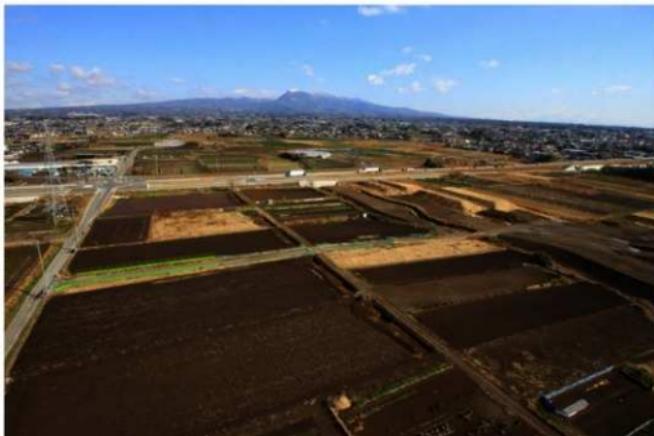
3区全景（中央にトレンチ状の調査区）赤城山を望む

調査概要 古墳時代堅穴住居跡1軒、奈良・平安時代堅穴住居跡6軒等を検出した。調査区は、現道の拡幅部分であることからトレンチ状である。本年度は計5か所にトレンチ状調査区を設定し調査を実施した。遺構の検出割合は高く、3区周辺の台地上に集落跡が広がっている可能性が高い。遺構の残存状況は良好で、壁高70～80cmを測る遺構もある。7号住居跡で検出したカマドは西側に設置されおり、土師器甕が直立する形で出土した。

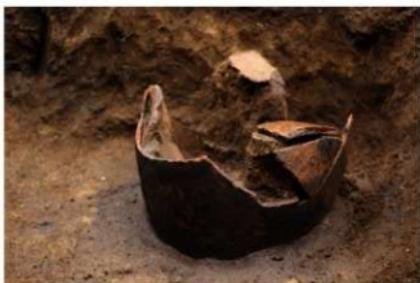
7号住居跡カマド内出土遺物（土師器甕が直立）

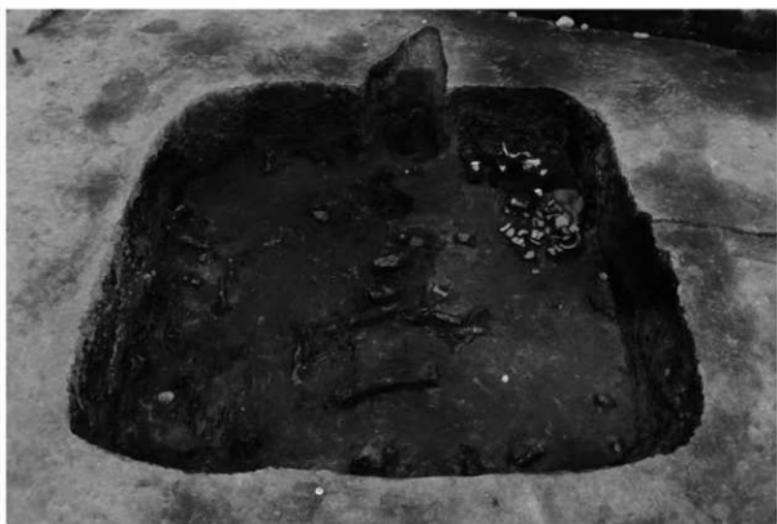
■4区 11号住居跡(焼失住居跡)

住居内部には、焼けて炭になった建築部材が残っていました。また、カマドのまわりでは生活で使用していた土器類が多く出土しました。

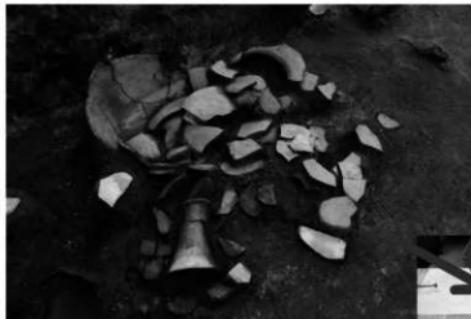
■4区 11号住居跡出土遺物の様子

灰色をした土器は、「須恵器」です。
「壺(かめ)」や「壺(つぼ)」などが
出土しました。大切な生活用具を
残し、慌てて家から逃げ出したの
でしょうか？

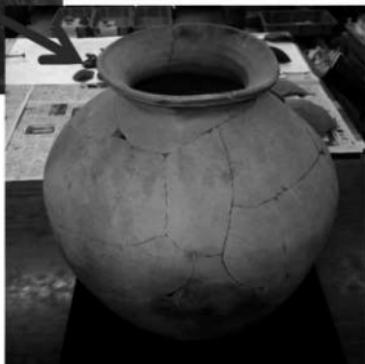
■4区 11号住居跡出土遺物

出土した上の写真の須恵器片を、ジグソーパズルのように接合することで、大きな「壺」になりました。

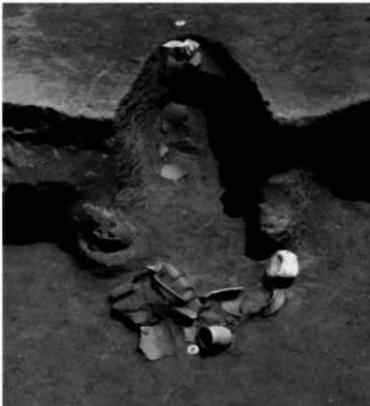
■3区 1号住居跡のカマド

カマドの作り方にはバリエーションがあります。石で形づくったり、瓦を再利用するものもあります。1号住居跡では、カマド袖部に土器である「壺」を芯として利用しています。

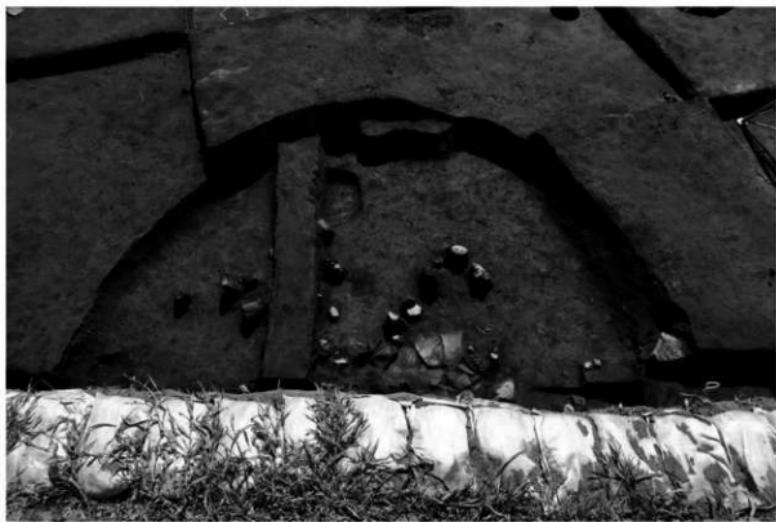
■3区 縄文時代の住居跡全景

竪穴住居跡の約半分が検出されました。全体の形状は、円形であると考えられます。住居の中心部付近では、多数の縄文土器片が出土しました。

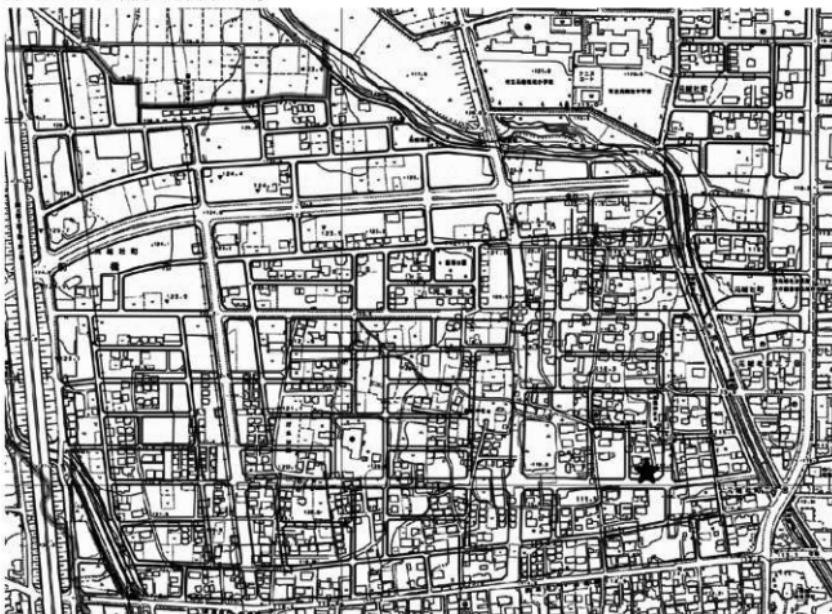
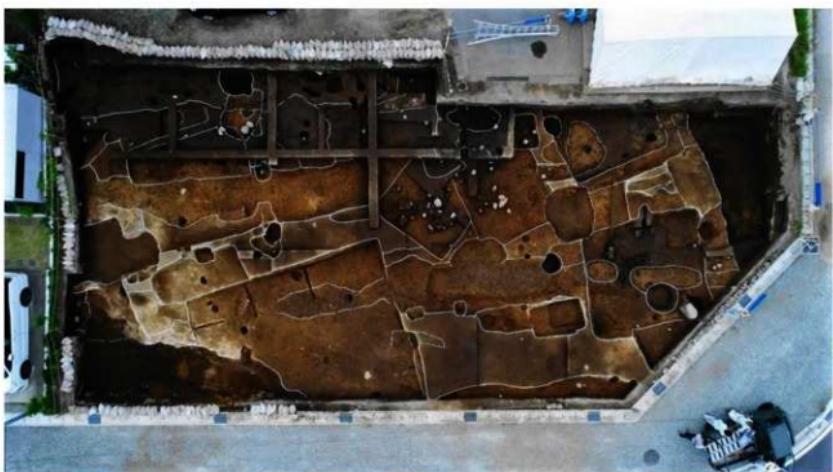
元總社蒼海遺跡群(127)調査区全景（上が北）

調査地は宮鍋神社の南側約 70m の地点に位置する。調査の結果、堅穴住居跡 16 軒、掘立柱建物跡 1 棟、基壇建物跡 1 棟、溝跡 9 条（7 世紀後半 1 条、9 世紀 1 条、10～11 世紀 4 条、中世蒼海城堀跡 2 条を含む）、鍛冶関連遺構等が検出された。

特筆すべき遺構としては基壇建物跡が挙げられる。時期は奈良時代後半と推定され、本調査区内では南辺の一部のみの検出であったが、東西約 13 m の大規模なものであり、官衙に関連する建物の可能性が考えられる。なお、基壇建物跡の北側部分は、次年度に調査を実施する予定であるため、今回の調査では掘込地業部分の掘り下げは行わなかつたが、掘込地業と重複する中世井戸跡の壁面観察により掘込地業層は現在の地業層上面から約 80 cm の深さまで残存していることが確認された。

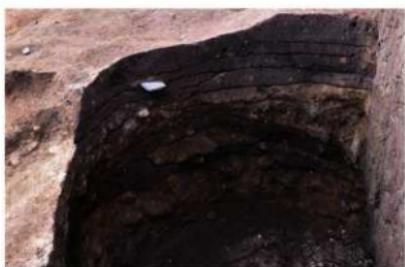
掘込地業を切る井戸跡断面（東から）

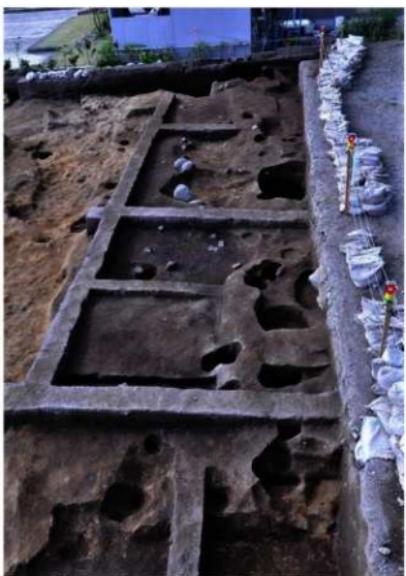
掘込地業全景（東から）

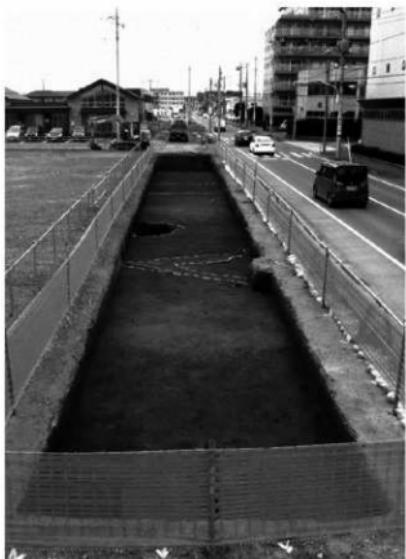
元總社蒼海遺跡群（128）2区1面全景
(南から)

調査地は区画整理区域の北東部の西部環状線沿いの2地点で、1、2区ともに浅間B軽石（1108年）に埋没した水田跡、櫻名ニツ岳渋川テフラ（6世紀初頭）を含んだ洪水層から掘り込まれた畠跡を確認した。また、1区では洪水層下に鉄滓を伴う炉跡とピットを検出し、2区では畠跡の下から古墳時代後期の住居跡を検出した。

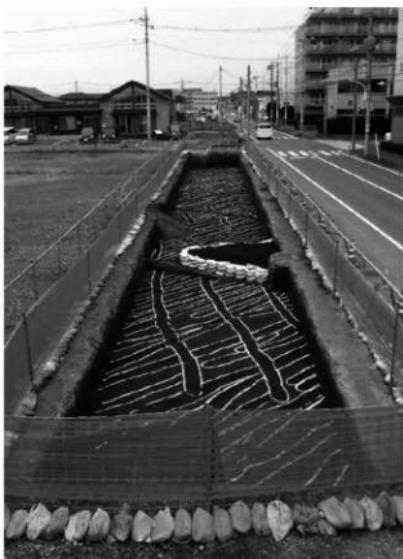
元總社蒼海遺跡群（128）2区2面全景
(南から)

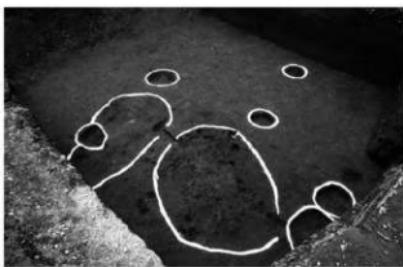
炉跡全景（1区・南西から）

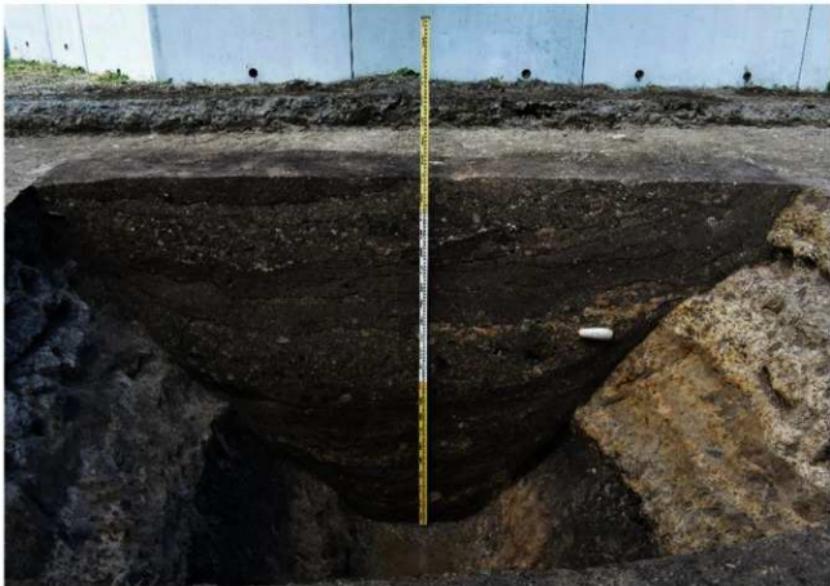
元總社蒼海遺跡群(129) 2区3号溝跡断面(蒼海城堀跡)

東側の1区では、堅穴状遺構1軒、溝4条、井戸跡1基、性格不明遺構2基、土坑、ピットが検出された。性格不明遺構に多量の瓦や石塔物とみられる破片が一括廃棄されている状況や、ピットの一部に規格性が認められることから近世屋敷の存在を想起させる。西側の2区では、蒼海城堀跡1条を含む溝跡3条、井戸跡3基等が検出された。蒼海城堀跡となる3号溝跡は、上幅4.45m、深さ2.15mを測り、元総社蒼海遺跡群(21)9地点1区3トレンチで検出された3号溝跡の南側延伸となる。覆土の第1層から内耳鍋が出土していることから、該期のうちに全て埋没したものと想定される。蒼海城縄張の鎌田屋敷の西側を南北に走行し、本調査区内で屈曲していないことからさらに南方へ延伸することが予想される。

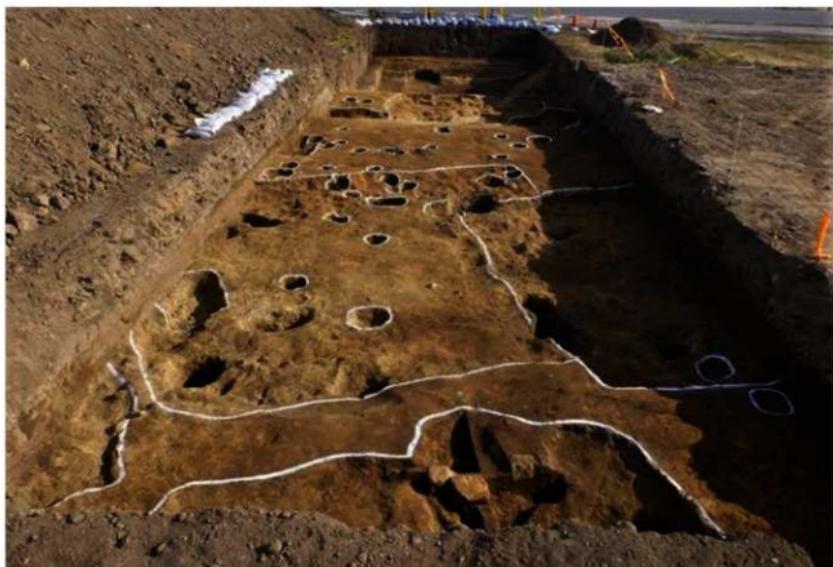
元總社蒼海遺跡群(131)調査区全景（西から）

調査の結果、竪穴住居跡5軒、蒼海城堀跡2条を含む溝跡3条、掘立柱建物跡1軒、井戸跡1基等が検出された。竪穴住居跡は、古代と推定される2号住居跡を除き、古墳時代後期に帰属する。

蒼海城堀跡である3号溝跡は、元総社小見Ⅲ遺跡4区5号溝跡の南側延伸に当たると考えられる。断面形状逆台形で、深さ38cmと浅い。これを切って同じ南北に1号溝跡が走行する。1号溝跡は断面形状が薬研で、深さ2.2mと深く、防護面の意識の強さを感じられるが、周辺の調査で接続すると考えられる遺構は確認されていない。

掘立柱建物跡は、本調査区西側に隣接する元総社蒼海遺跡群(35)1号掘立柱建物と同一遺構で、今回、東側部分が確認された。柱間は東西3間、南北2間以上で、南限は確認されていない。時期は、5号住居跡との重複関係から、8世紀以降と考えられる。

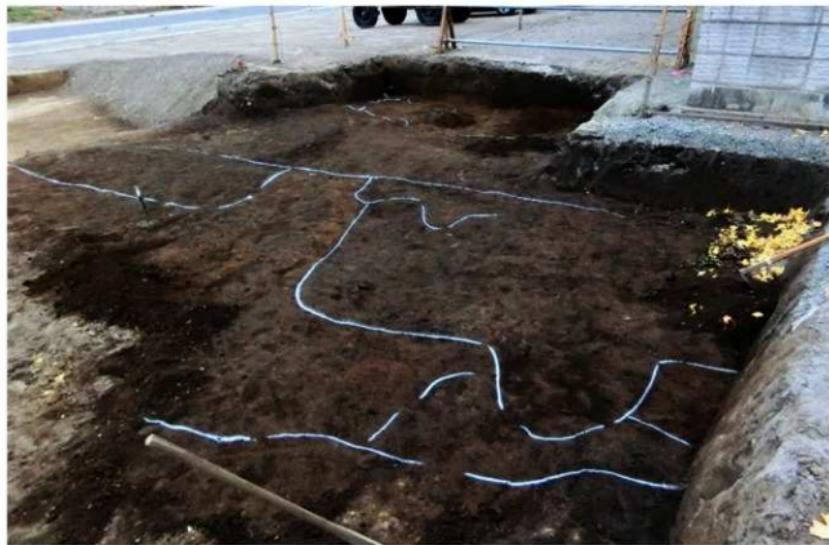
蒼海(132) 3区調査区全景（北東から）

3区は、蒼海(127)北東側隣接地の宅地造成のため調査を行った。堅穴住居跡4軒、古代の溝跡1条、蒼海城堀跡1条等を検出した。蒼海(127)で確認された掘込地業については、本調査区内へ統かないことを確認した。また、蒼海(127)の掘込地業の南側で確認された6号溝跡が掘込地業の東側で曲がり、本調査区内で北へ延びる状況を確認した。

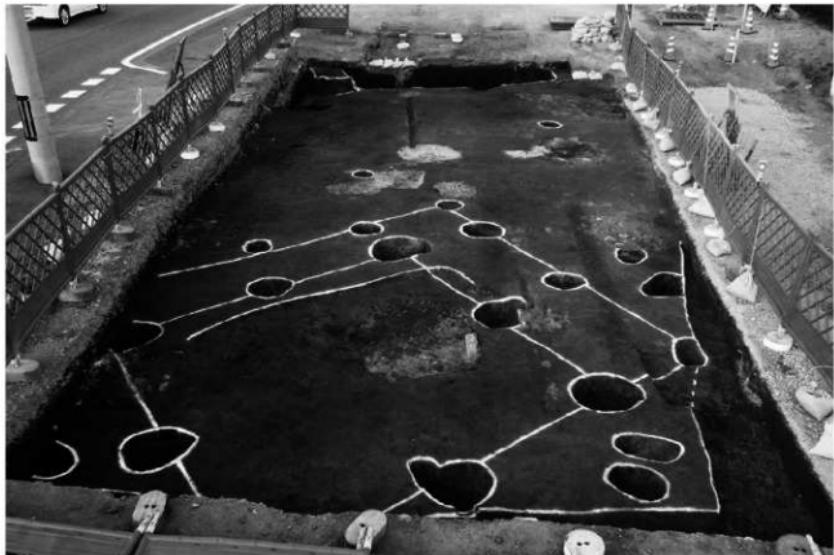
天神鳳呂M地点遺跡全景（南から）

手前は1号掘立柱建物

調査地は、主要地方道前橋・大間々・桐生線の南側で、同線は天神風呂遺跡として縄文時代、古墳時代の集落が確認されているほか、周辺台地全面に遺跡が広がっている。本調査区では、堅穴住居跡 3 軒、掘立柱建物 1 棟、堅穴状遺構 1 軒、溝跡 2 条、ピット 7 基が確認され、おおむね周辺遺跡と同様の集落遺跡である。住居跡はいずれも古墳時代に帰属するが、2 号住居跡は、少ない破片資料であるが、出土遺物や覆土の状況から古墳時代前期に遡ることが考えられる。掘立柱建物は、柱間が桁行 2 間 × 梁行 2 間で、庇をもつ古代の遺構である。なお、本調査区周辺は、瓦塔片や淨瓶が出土していることから古代の寺院跡の存在が想定されているが、今回の調査ではその痕跡は確認されなかった。

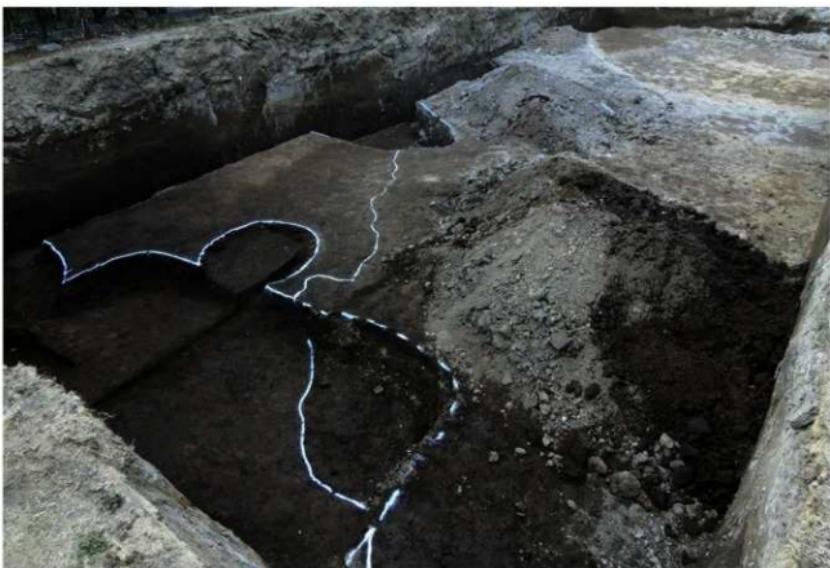
調査区全景（南東から）

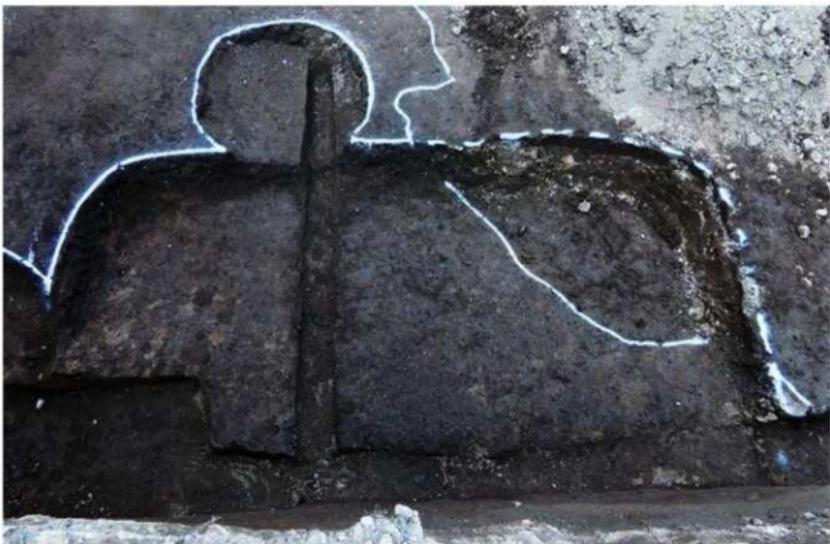
1号住居跡、1号土坑全景（南から）
