きゅう かね いし じょう てい えん  
旧金石城庭園

金石城跡保存整備事業に係る保存整備工事報告書

対馬市教育委員会

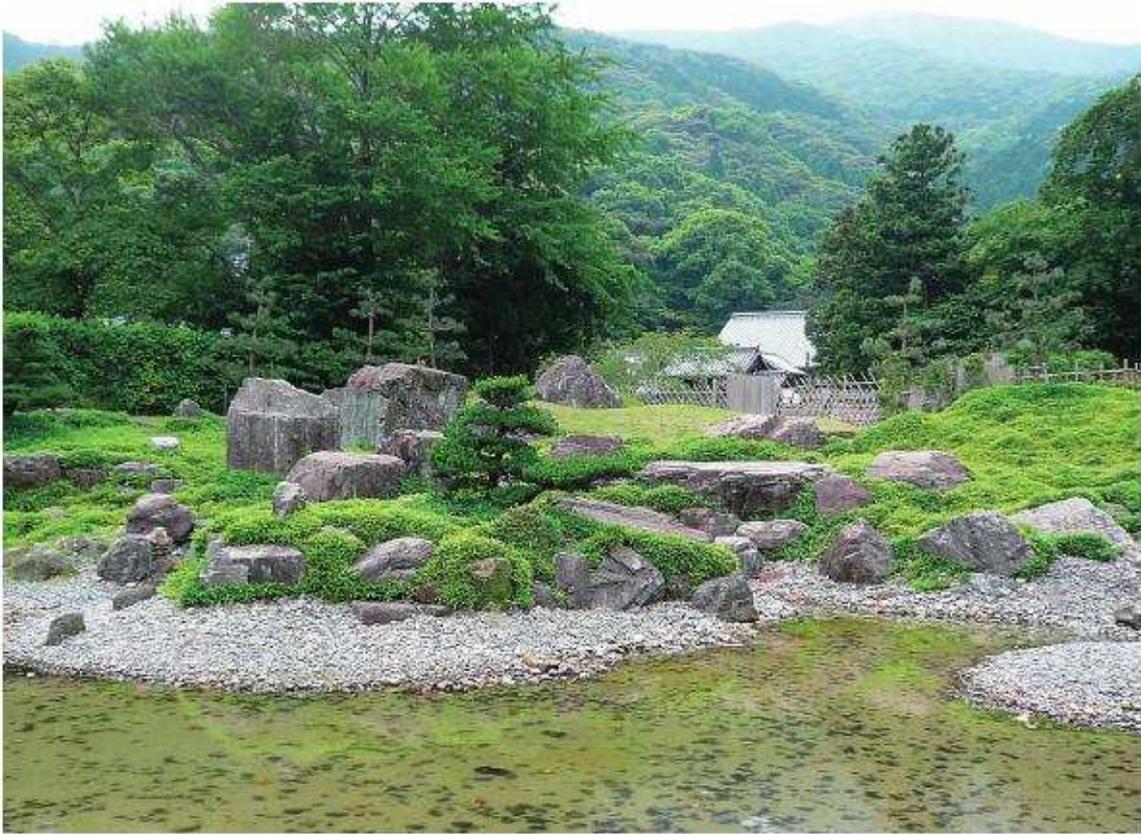
巻頭カラー① 庭園（整備後 東から）

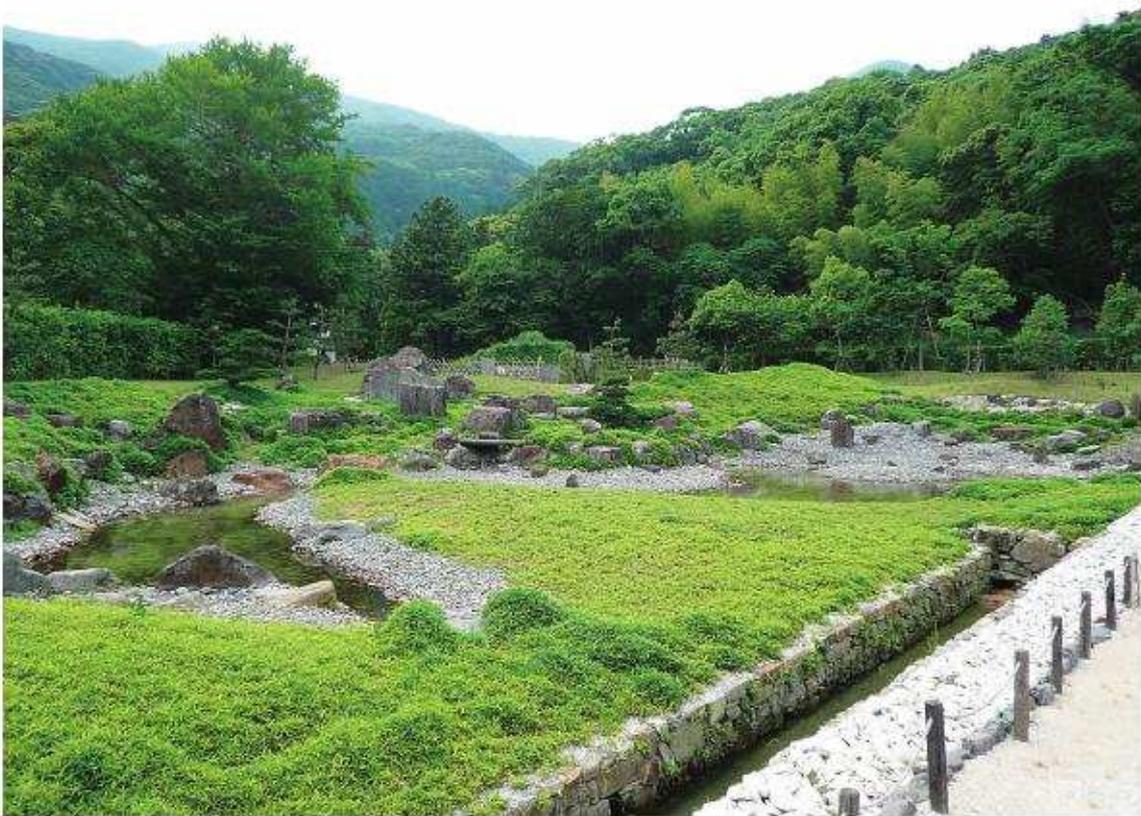
巻頭カラー② 庭園（整備後 南東から）

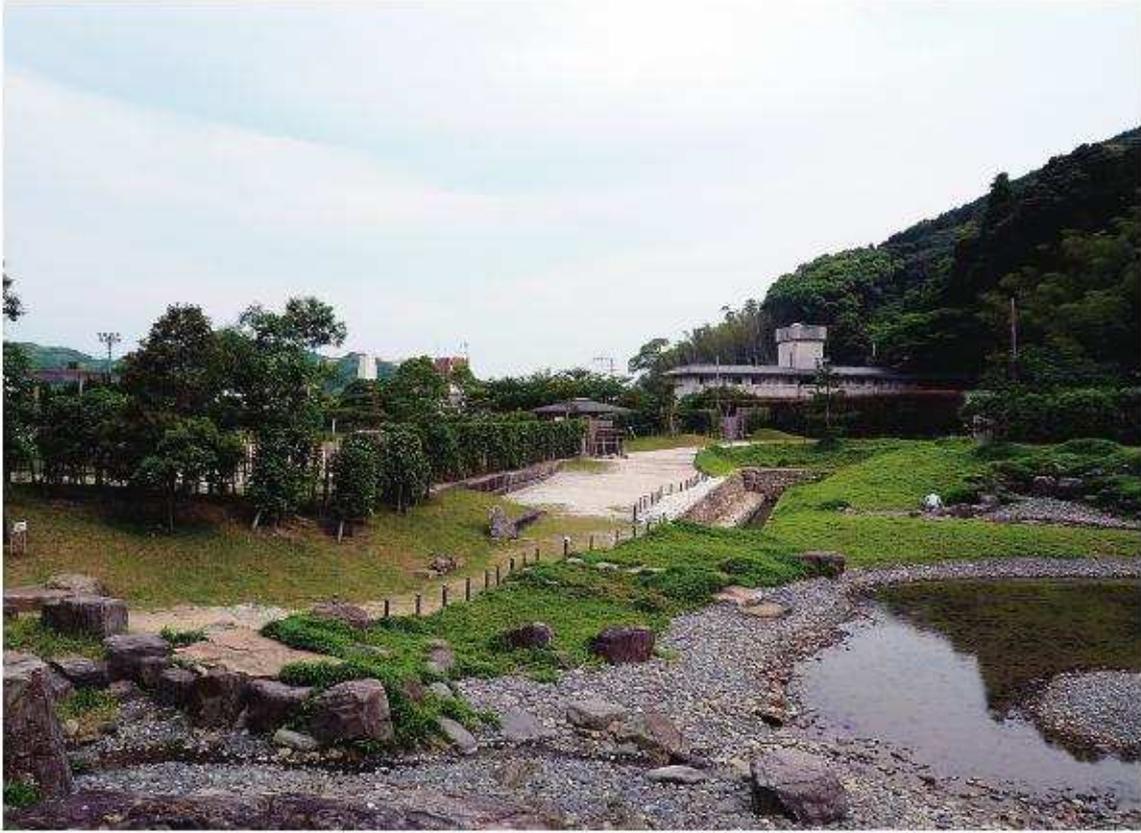
巻頭カラー③ 庭園（整備後 北から）

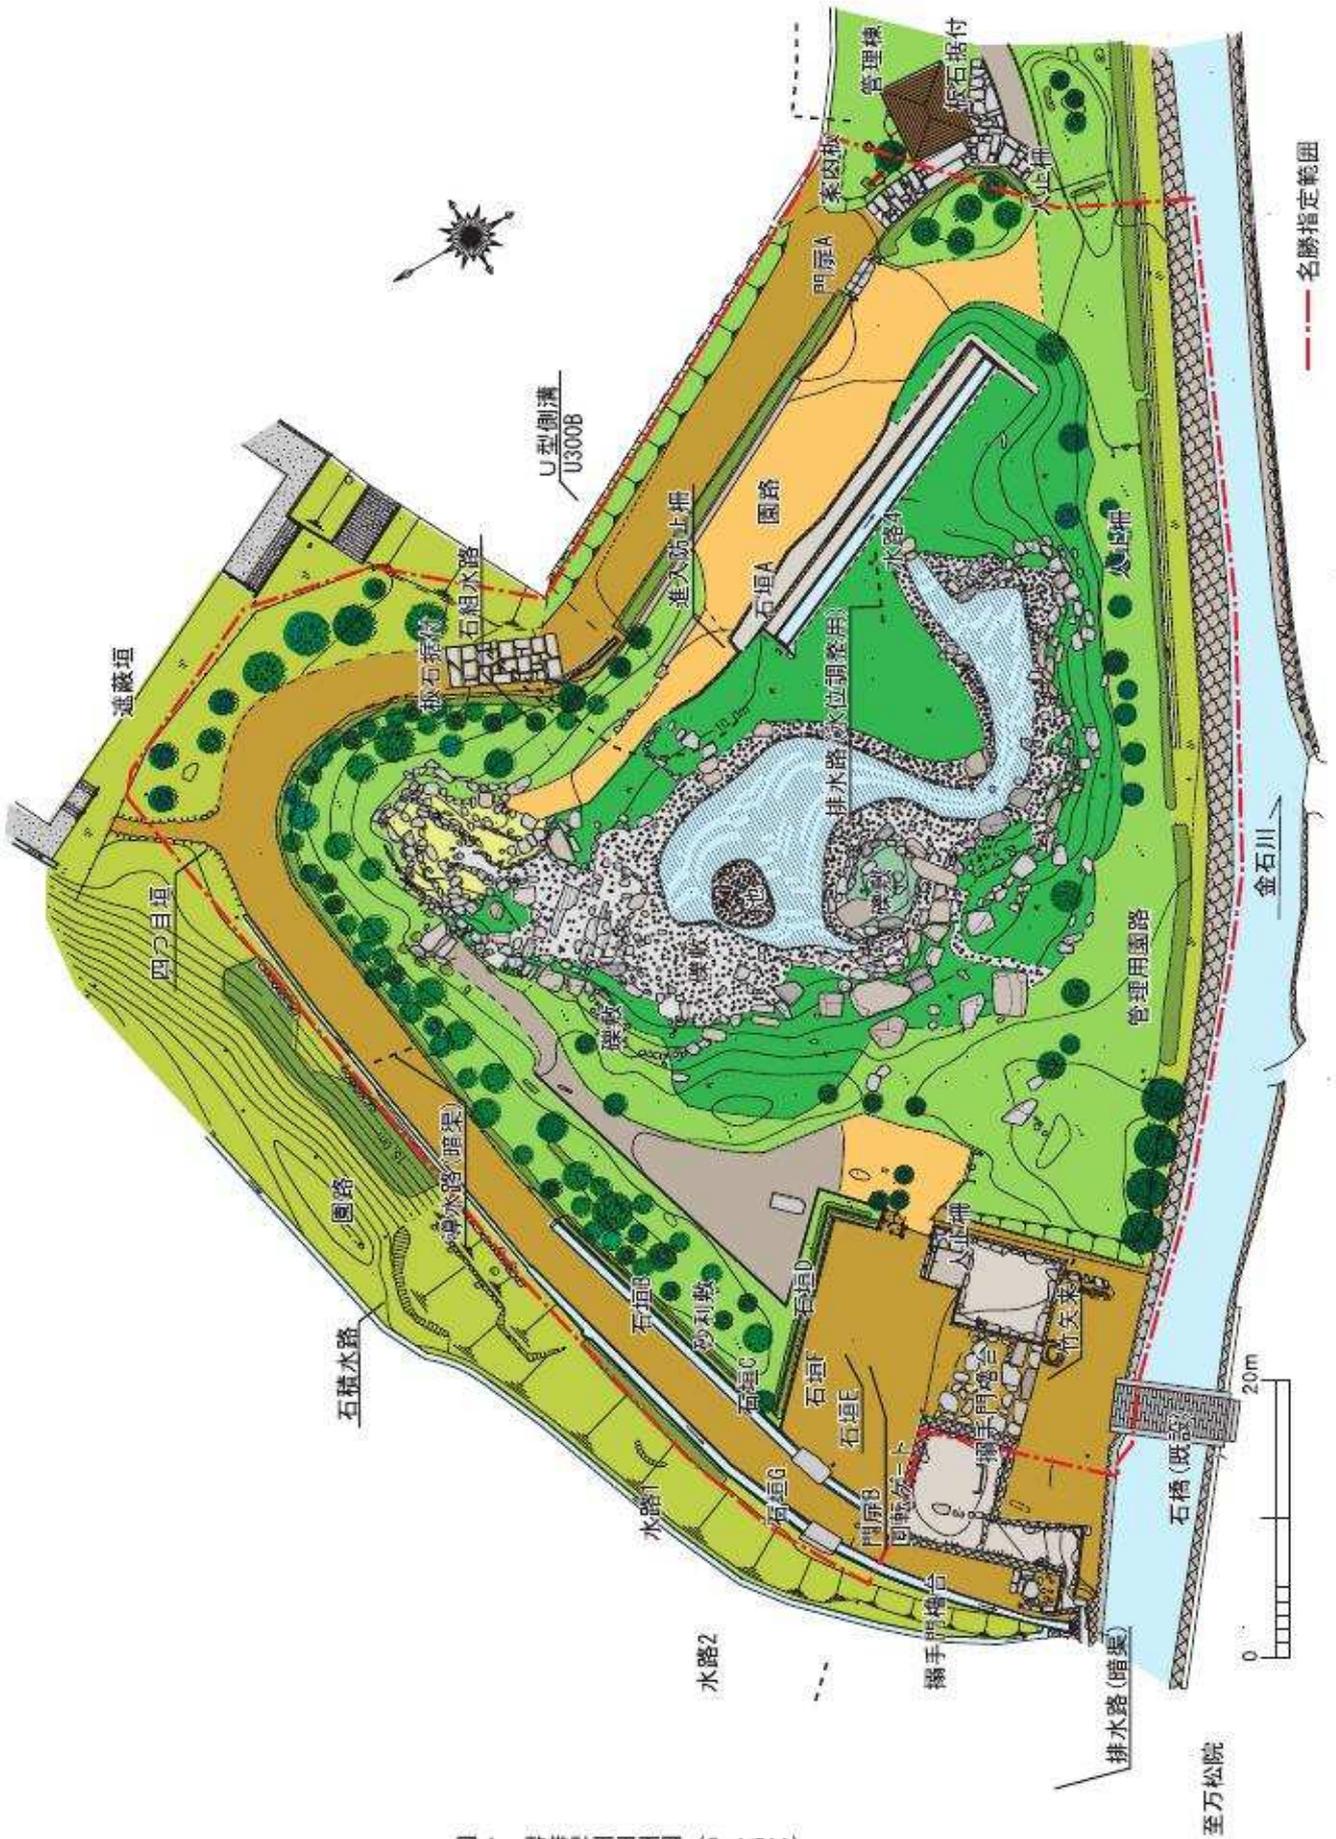
図4 概略計画平面図 (S-1/500)

池底打ち 厚5cm
	池底打ち 厚30cm
	舗敷
	土舗装
	砂利敷
	広場盛土
	板石据付
	法面整形

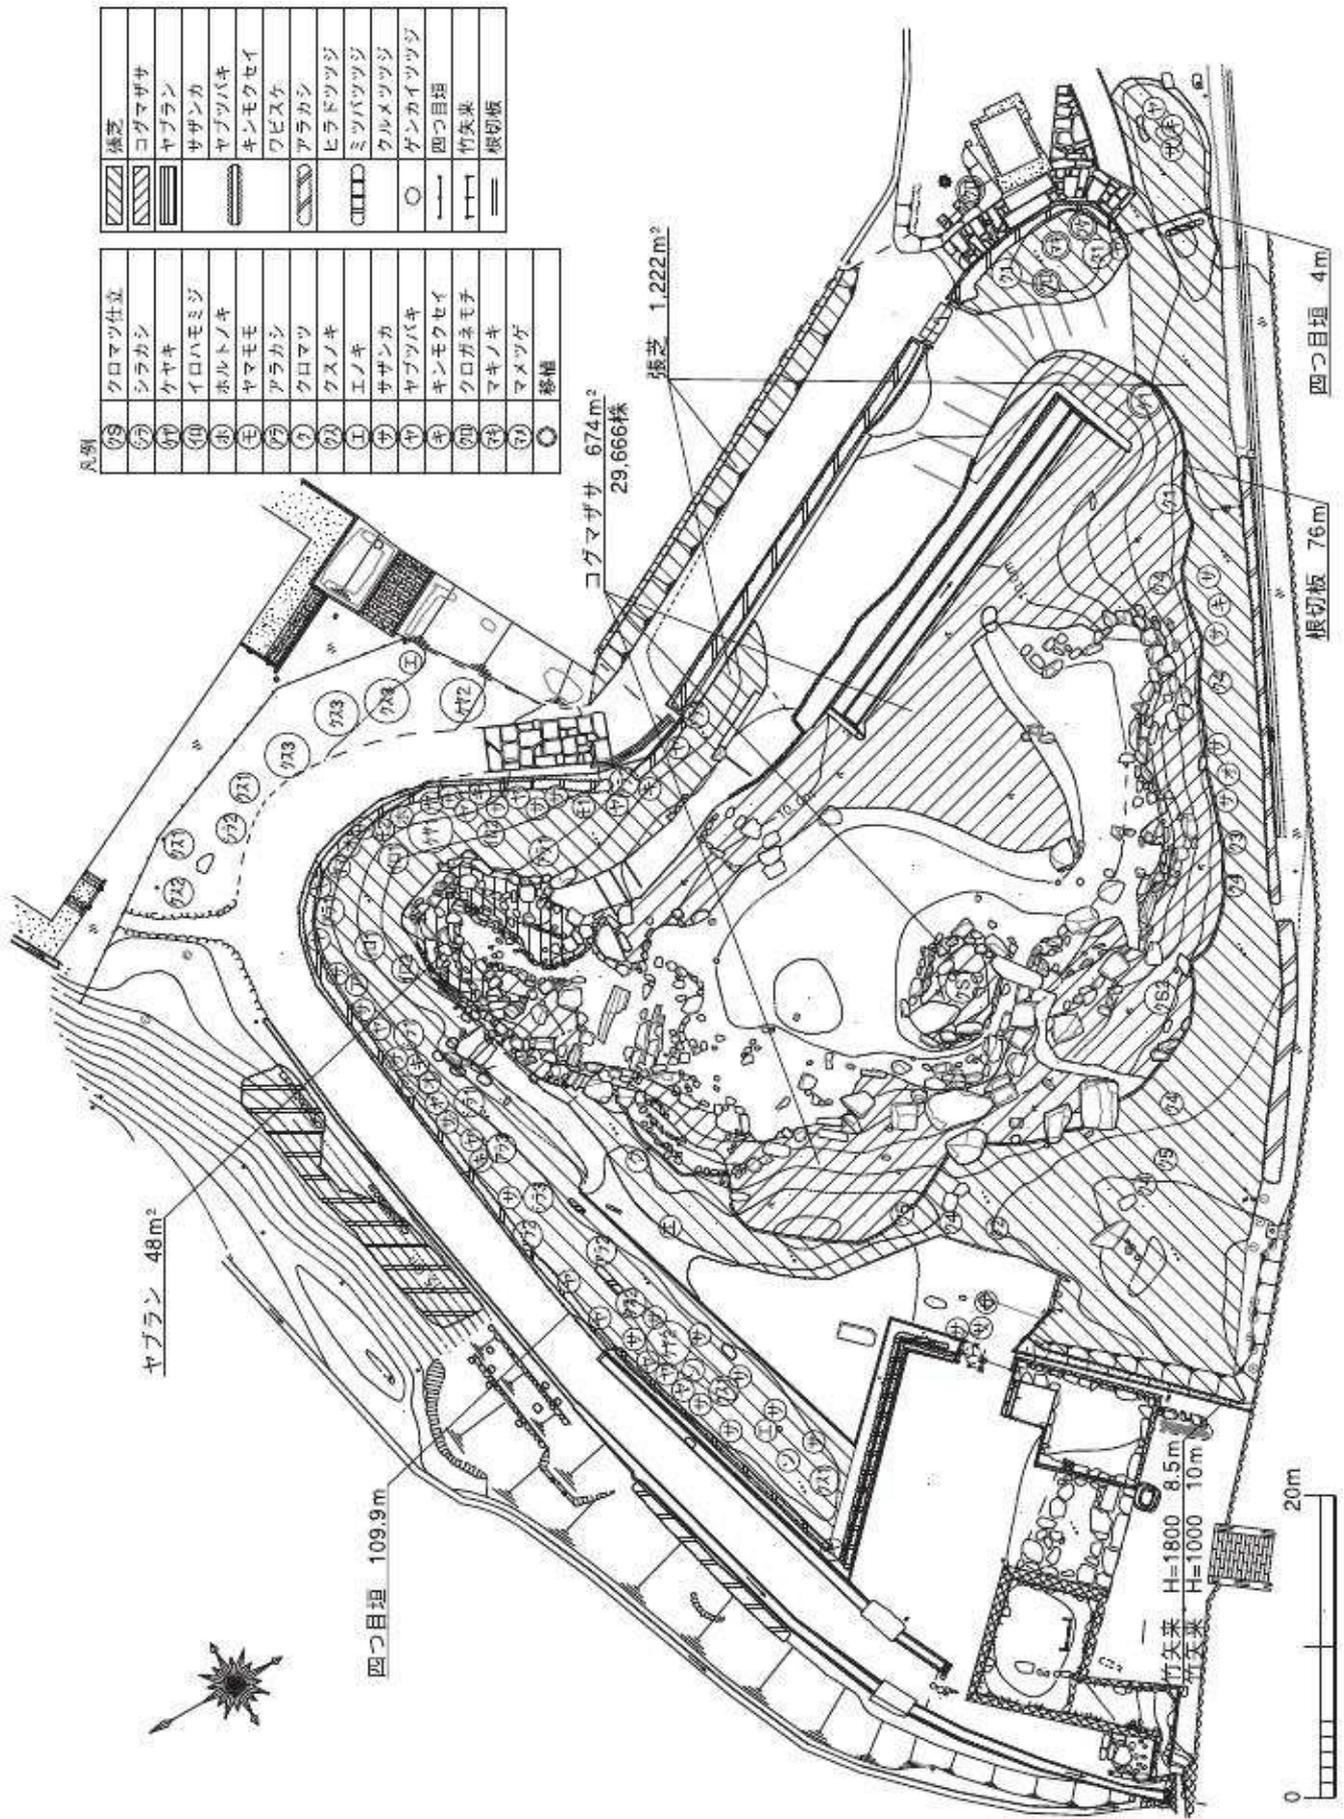
図7 植栽平面図 (S=1/500)

①	クロマツ仕立	張芝
②	シラカシ	コグマザサ
③	ケヤキ	ヤブラン
④	イロハモミジ	サザンカ
⑤	ホルトノキ	ヤブツバキ
⑥	ヤマモモ	キンモクセイ
⑦	アラカシ	ワビスケ
⑧	クロマツ	アラカシ
⑨	クスノキ	ヒラドツツジ
⑩	エノキ	ミツバツツジ
⑪	サザンカ	クルマツツジ
⑫	ヤブツバキ	ゲンカイツツジ
⑬	キンモクセイ	四つ目垣
⑭	クロガネモチ	竹矢菜
⑮	マキノキ	根切板
⑯	マメツゲ	
○	移植
