第4章 まとめ

第1節 維持管理の方針

石垣修理工事

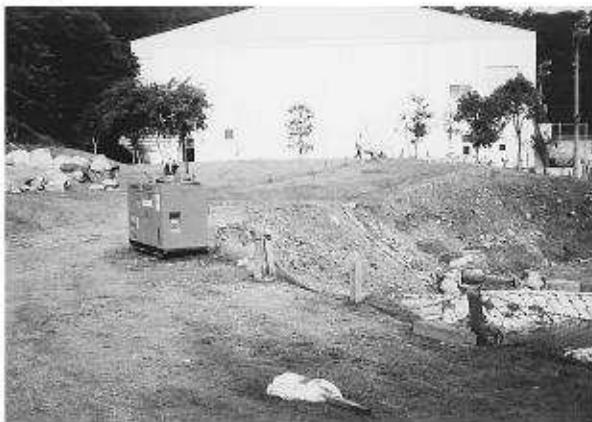
写真1 土工 着工前

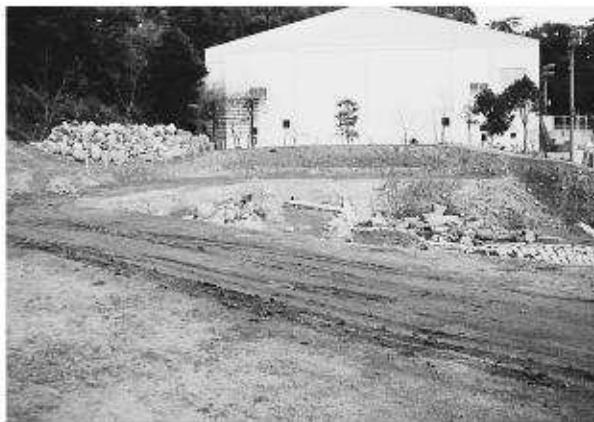
写真2 土工 着工後

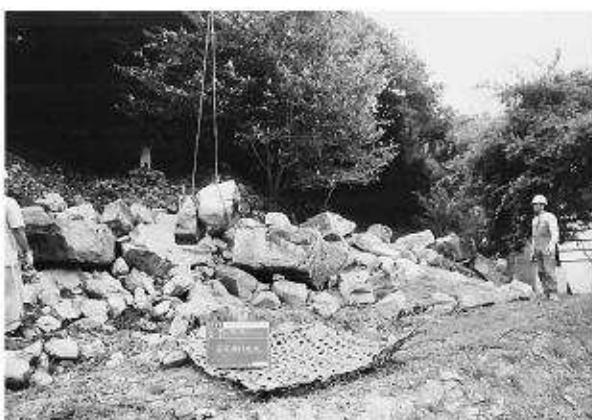
写真5 景石仮置き状況

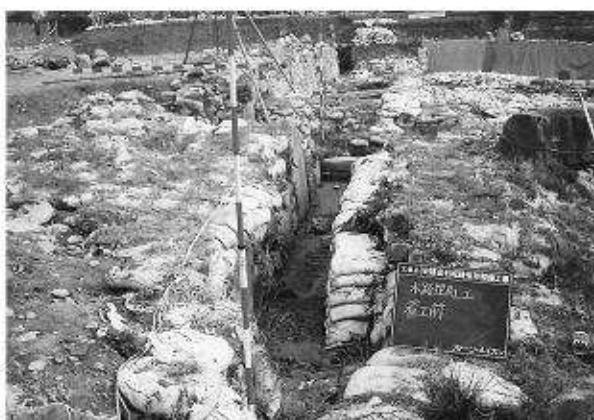
写真6 水路埋め戻し前

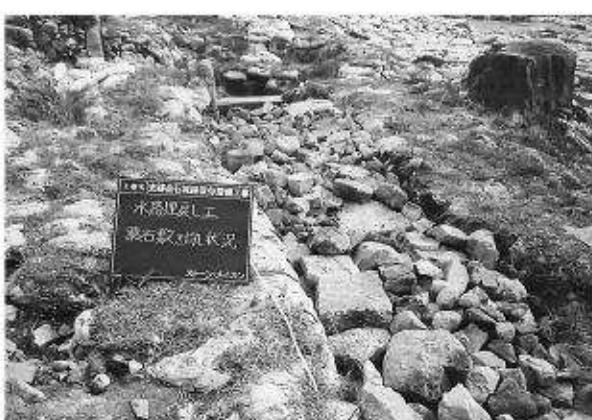
写真7 栗石敷き状況

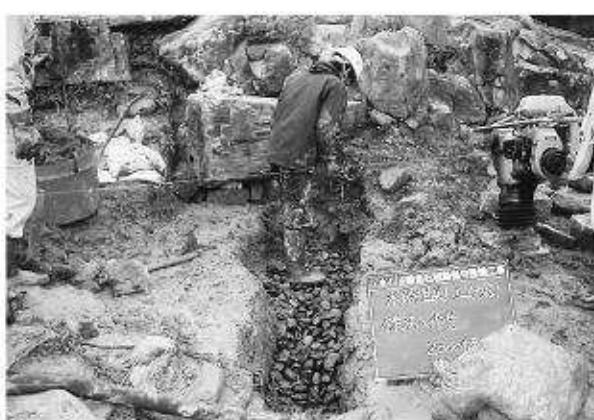
写真8 磚混入状況

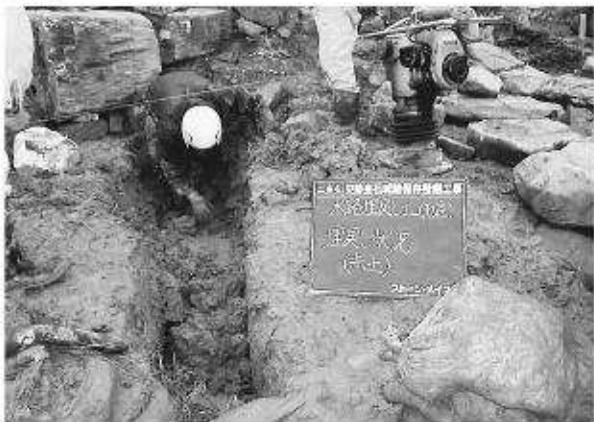
写真9 水路埋戻状況（赤土）

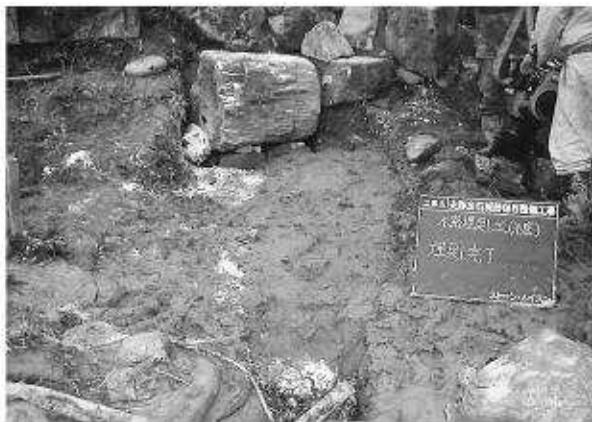
写真10 水路埋戻完了

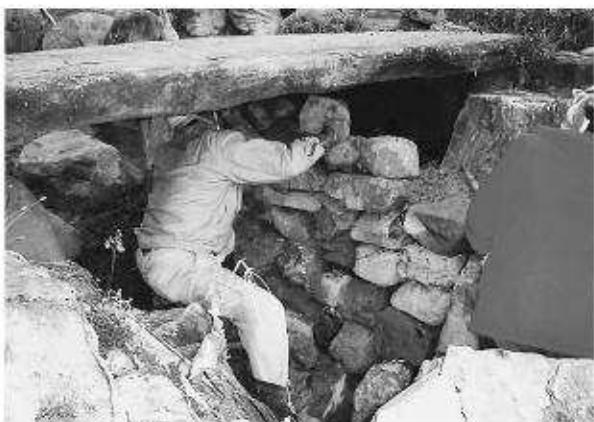
写真11 石橋下石積状況

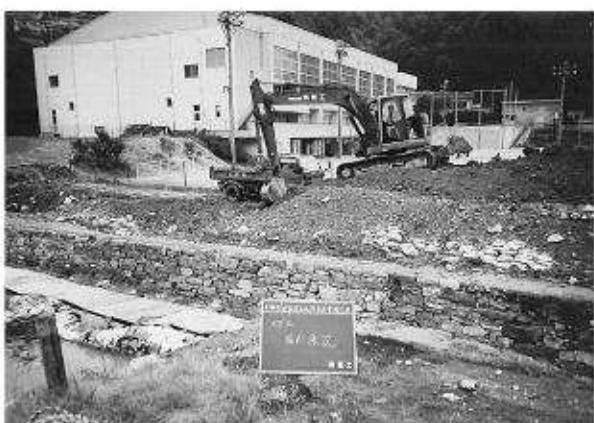
写真15 切土状況

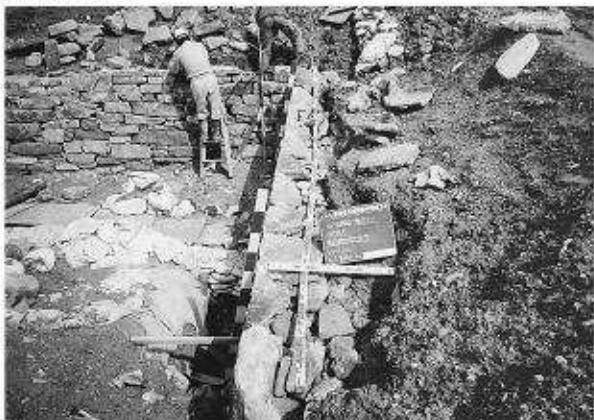
写真33 裏込栗石敷均状況

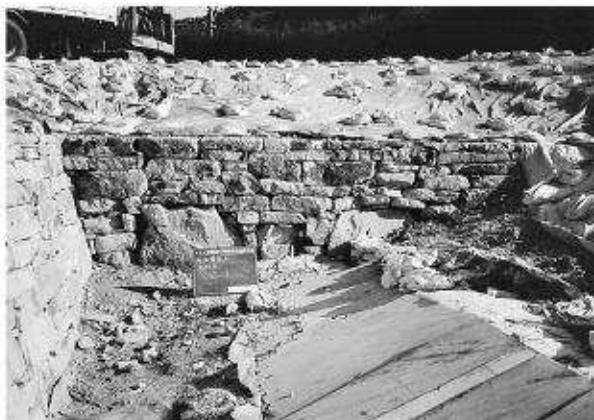
写真34 石垣A' 完了

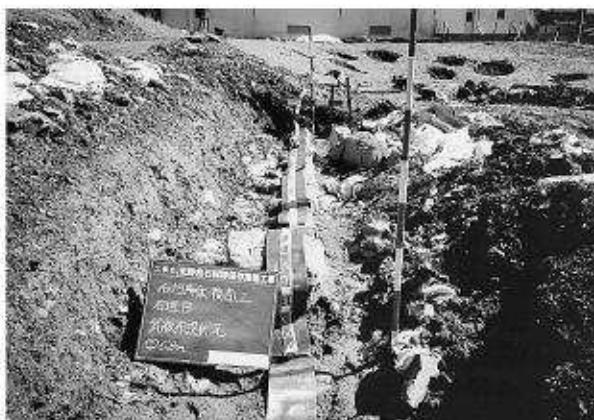
写真36 鉛板布設状況

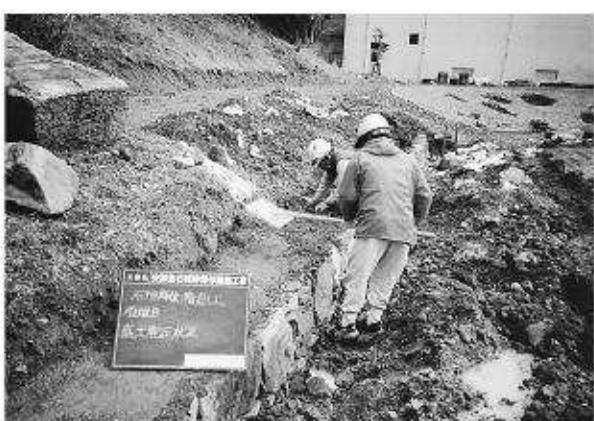
写真37 盛土転圧状況

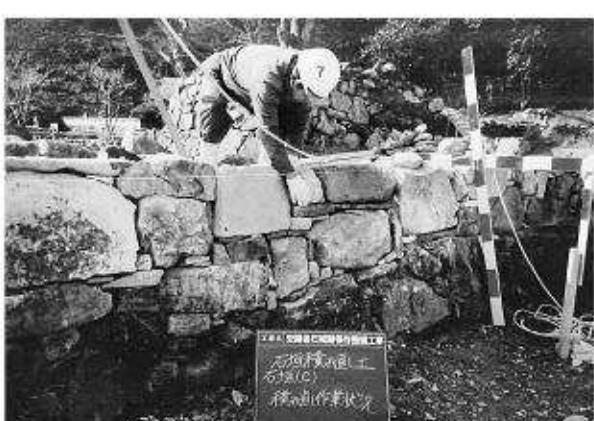
写真39 石垣C 石垣積み直し状況

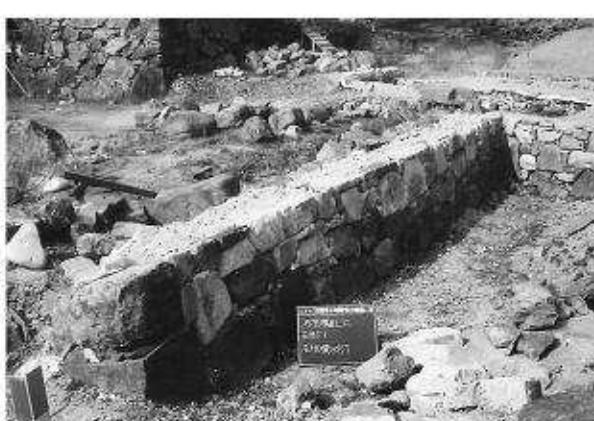
写真40 石垣C 完了

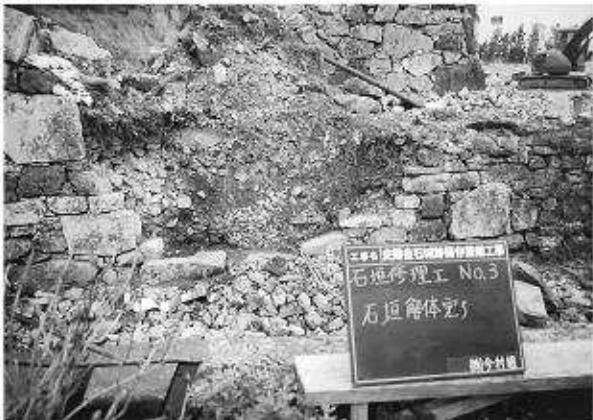
写真57 石垣解体完了

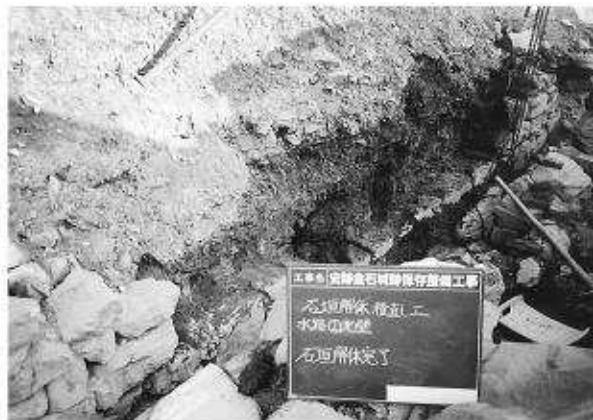
写真90 水路2北壁 水路解体完了

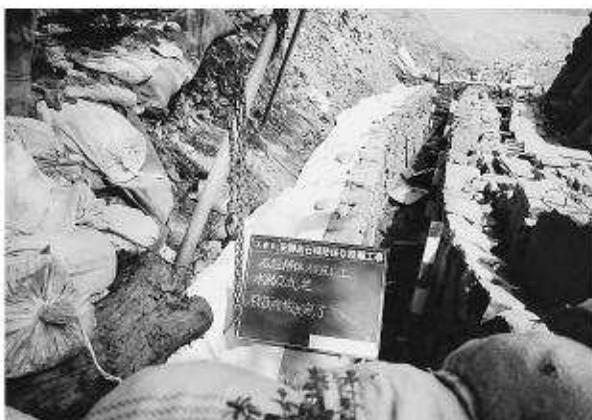
写真91 不織布設置状況

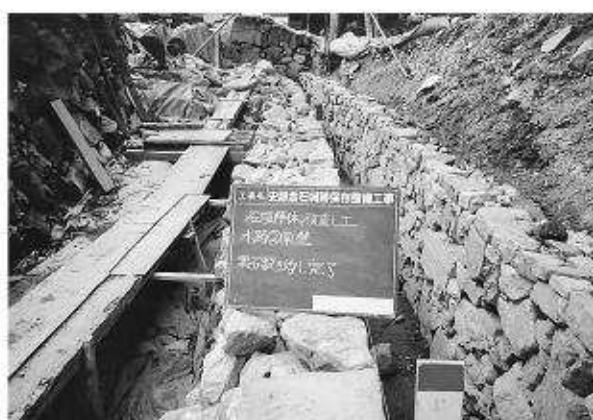
写真96 裏込石敷き状況

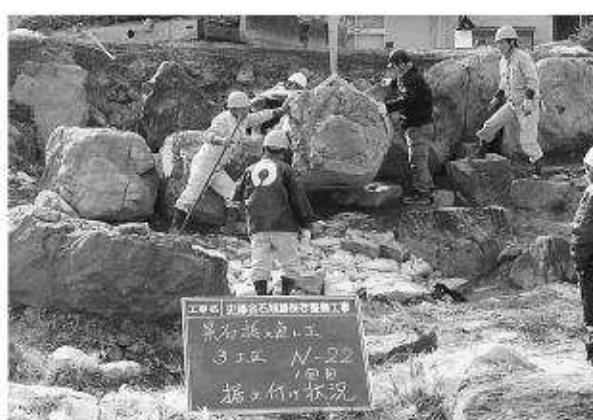
写真112 景石据え直し状況 N-22

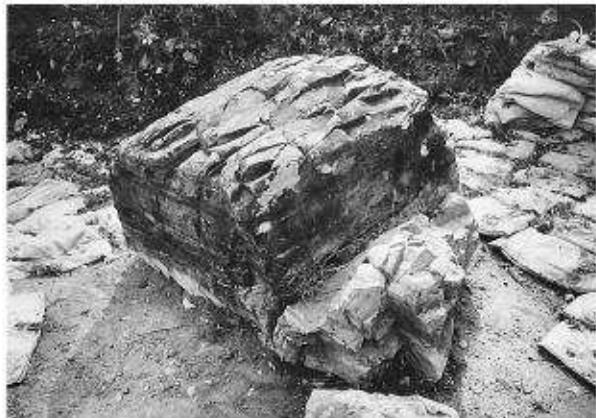
写真121 石材保存修復 ④-89 着工前

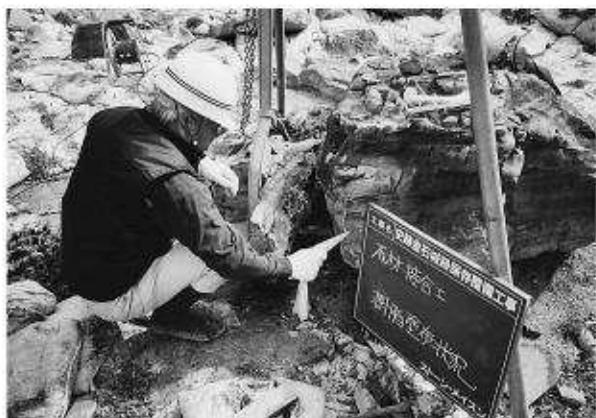
写真123 接合面樹脂塗布状況

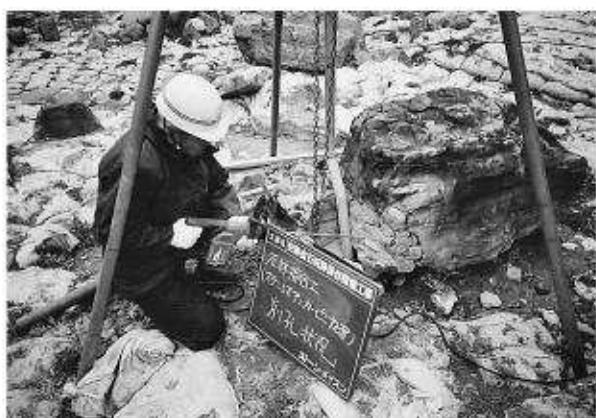
写真125 削孔状況

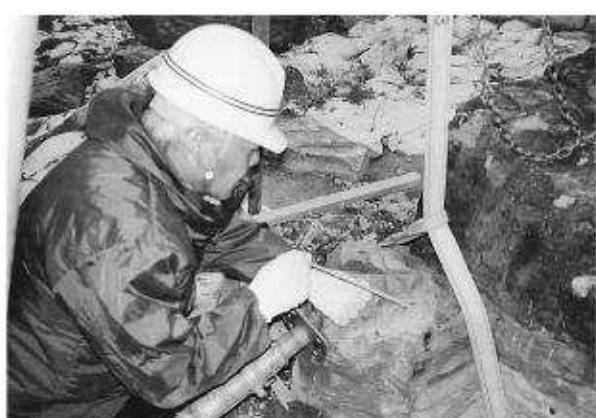
写真127 ステンレスアンカービン挿入状況
