甲府城下町遺跡（公用車等駐車場地点）

－公用車等駐車場整備事業に伴う埋蔵文化財発掘調査報告書－

2019.3

山梨県総務部
山梨県教育委員会

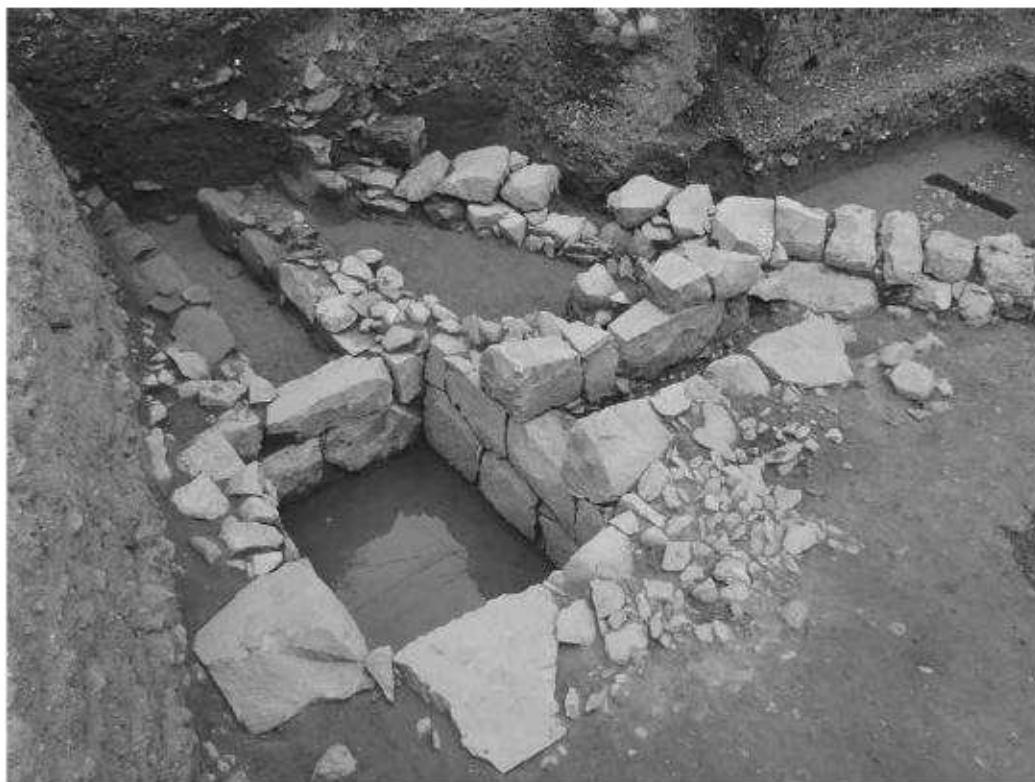
集水枡・暗渠（南東より）

今回の調査で発見された集水枡・暗渠は、城下町の町づくりを考える上で特に重要であると判断しました。そのため、文化財審議委員から指導を受け、山梨県総務部、県土整備部、出納局、教育委員会の各部署で協議を行いました。その結果、駐車場の工法を変更し、集水枡と暗渠は埋設保存をすることになりました。埋設保存を行った場所には、2018年1月に総務部が遺構の案内看板を設置しました。

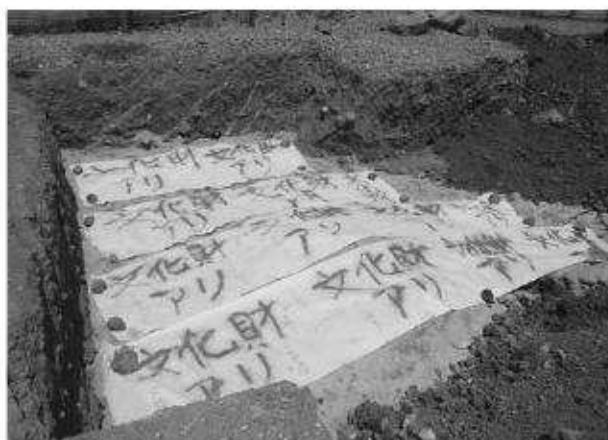
埋設保存1(埋設シート設置状況)

6月23日に2-2区の空撮を行い、6月24日から6月26日まで埋め戻しをおこなった。ただし、集水枠、暗渠については調査を続行し、7月13日に三次元測量を行った。7月18日から7月19日に集水枠、暗渠の埋め戻しを行ったが、埋設保存のため、対象範囲に穴あきのブルーシートを敷いた後、土嚢で周囲を開いて白砂を充填した。そこに「文化財アリ」と書いた埋設シートを敷いて、さらにその上には白砂で埋め戻しを行った。7月21日までに機材の撤収を行い、調査を終了した。

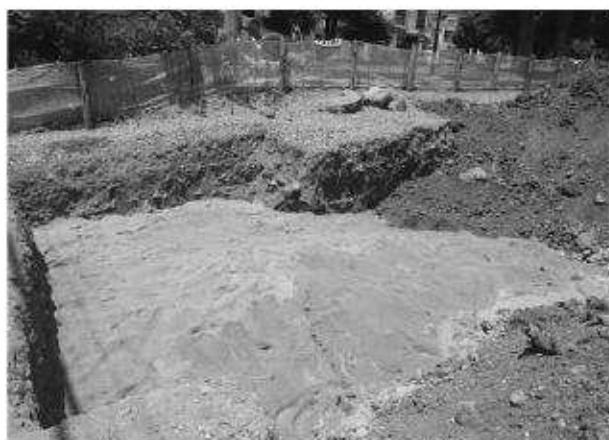
埋設保存2(白砂充填状況)

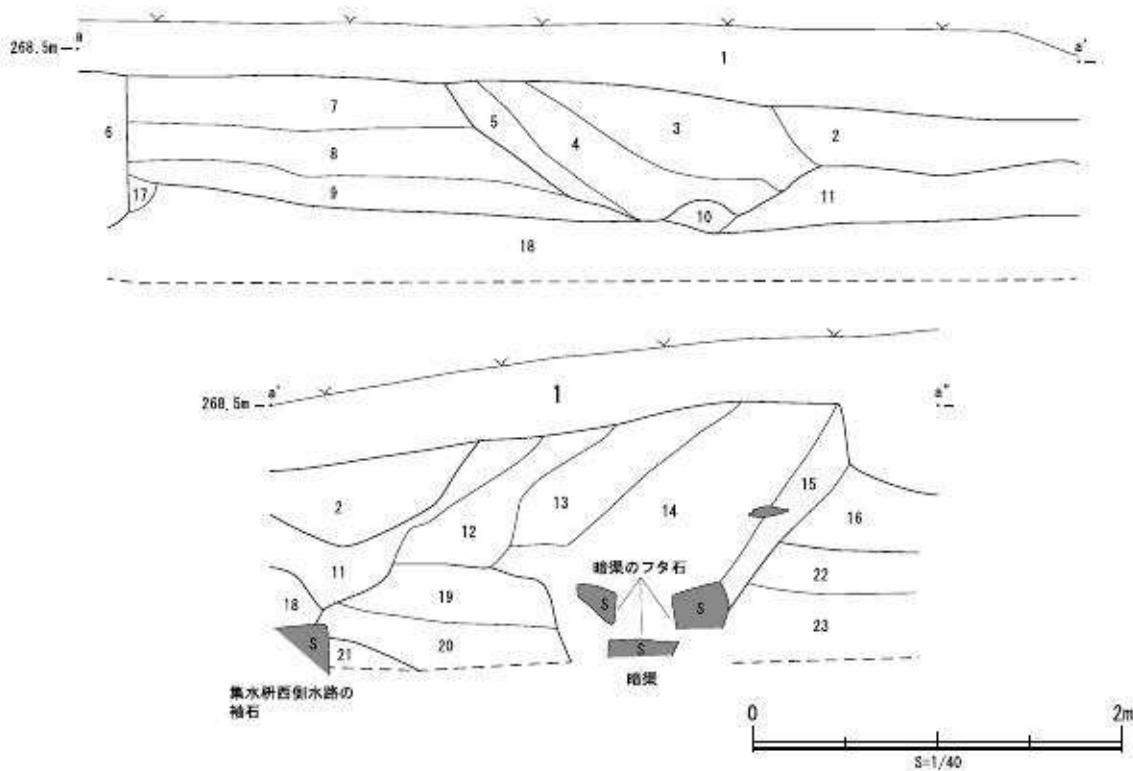
第4図 調査区南西部の土層堆積状況

- 1 砕石・表土 (かく丸)
2 暗褐色の細粒砂
しまりあり、粘性弱い
 ϕ 50~100mm程の礫を多く含む
黄褐色の中粒砂を多く含む
3 暗褐色のシルト質細粒砂
しまり、粘性あり
 ϕ 50mm程の礫を含む
黄褐色の中粒砂を含む
4 黑褐色のシルト質細粒砂
しまり、粘性強い
 ϕ 50mm程の礫を含む
黄褐色の中粒砂を多く含む
5 暗褐色の細粒砂
しまり、粘性弱い
下層は色調が黒い
6 暗褐色の中粒砂
しまりあり、粘性弱い
 ϕ 30~50mm程の礫を含む
灰色の粗粒砂を多く含む
7 暗褐色の細粒砂
しまりあり、粘性弱い
 ϕ 50~100mm程の礫を多く含む
灰色の中粒砂を多く含む
8 暗褐色の細粒砂
しまりあり、粘性弱い
7層と似ているが、礫・中粒砂の量が少ない
9 黑褐色のシルト質細粒砂
しまり、粘性弱い
グライ化して、やや青みを帯びている
10 黑褐色のシルト質細粒砂
しまり、粘性弱い
 ϕ 50mm程の礫を含む
11 黑褐色のシルト質細粒砂
しまり強く、粘性あり
 ϕ 50mm程の礫を少量含む
12 黑褐色のシルト質細粒砂
しまり、粘性強い
 ϕ 50~200mm程の礫を多く含む
灰色の粗粒砂を少量含む
遺物包含層(Ⅱ)
13 黑褐色の細粒砂
しまり、粘性あり
 ϕ 30~50mm程の礫を少量含む
灰色の粗粒砂を少量含む
遺物包含層(Ⅲ)

- 14 黑褐色のシルト質細粒砂
しまり、粘性強い
 ϕ 50~100mm程の礫を多く含む
割石を多く含む上層と少ない下層に分かれる
15 黑褐色のシルト質細粒砂
しまりあり、粘性強い
14層と比べて、礫が非常に少ない
16 黑褐色の細粒砂
しまり弱く、粘性あり
14・15層と似ているが、礫がさらに少ない
17 黑褐色のシルト質細粒砂
しまり、粘性弱い
ややグライ化している
18 黑褐色の細粒砂(上層)・シルト質細粒砂(下層)
しまり、粘性あり
 ϕ 50~100mm程の礫を多く含む
 ϕ 10~30mm程の礫を含む
近世の整地層か?
19 暗褐色のシルト質細粒砂
しまり弱く、粘性あり
 ϕ 50~100mm程の礫を含む
近世以降のかく乱層か?
20 暗褐色のシルト質細粒砂
しまり弱く、粘性あり
19層と比較して礫が少ない
近世以降のかく乱層か?
21 暗褐色のシルト質細粒砂
しまり、粘性あり
集水樹西側水路の覆土
22 暗褐色の細粒砂
しまり弱く、粘性あり
23 暗褐色のシルト質細粒砂
しまり弱く、粘性強い
22層より色調が淡い
※7~9層は埋め土か?
11~13層は盛土状造構の構成層か?
18層は整地層か?
19+20層は近世以降のかく乱層か?
22+23層は自然堆積層か?

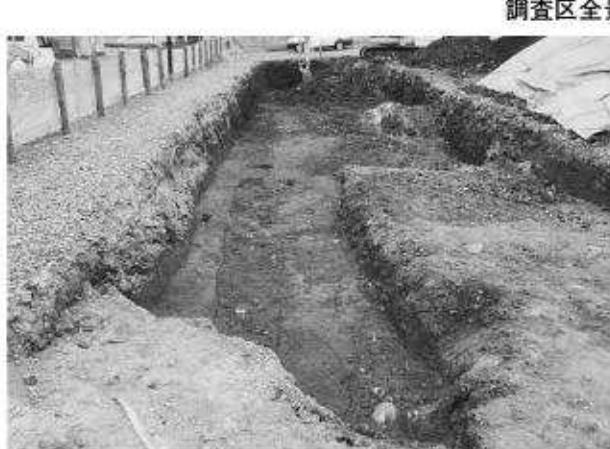
3号溝 検出状況（東より）

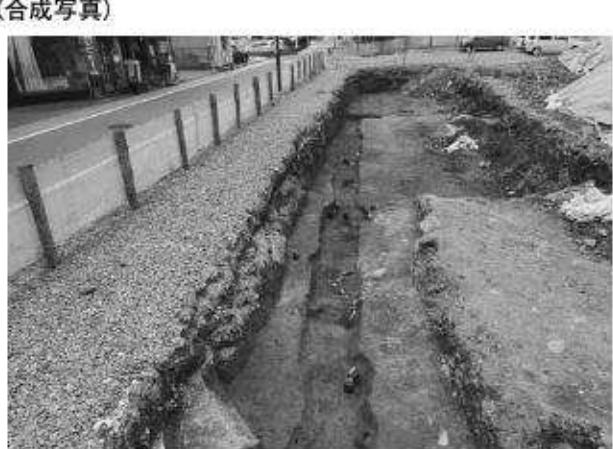
3号溝 完掘状況（東より）

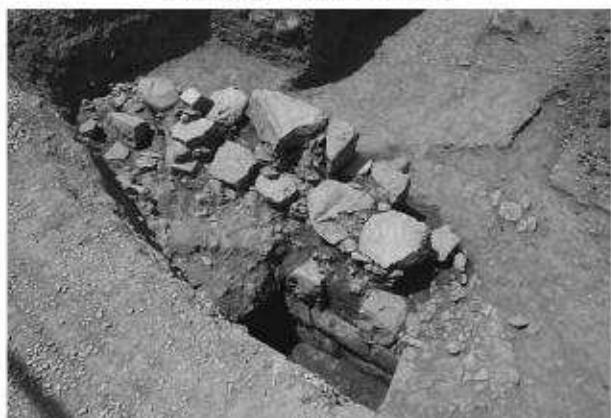
西側石垣の第1面（南東より）

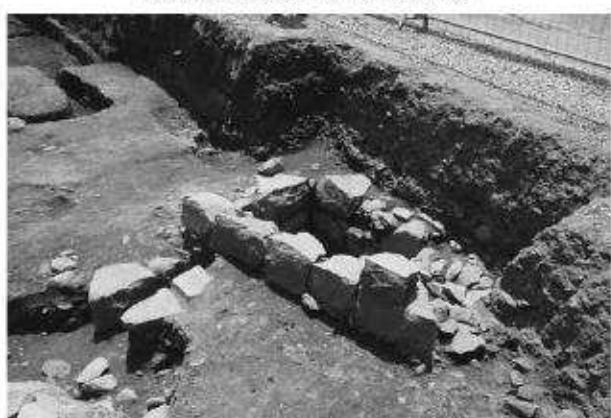
西側石垣の第2面（北西より）

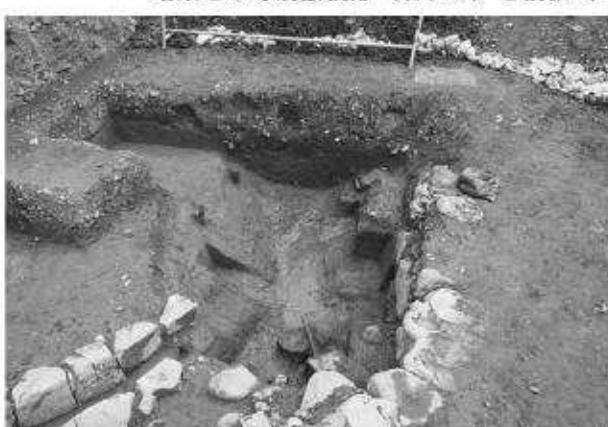
6号溝完掘状況（南より）

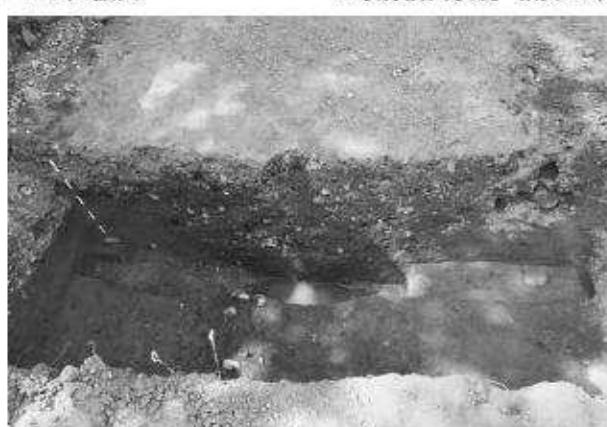
6号溝セクション（Bトレンチ）（南より）
