年 報 31

2014年度
(平成26年度)

山梨県埋蔵文化財センター

本書は平成26(2014)年度に当センターが実施した発掘調査・試掘調査及び立会調査等の概要と、普及事業の概要を報告するものです。

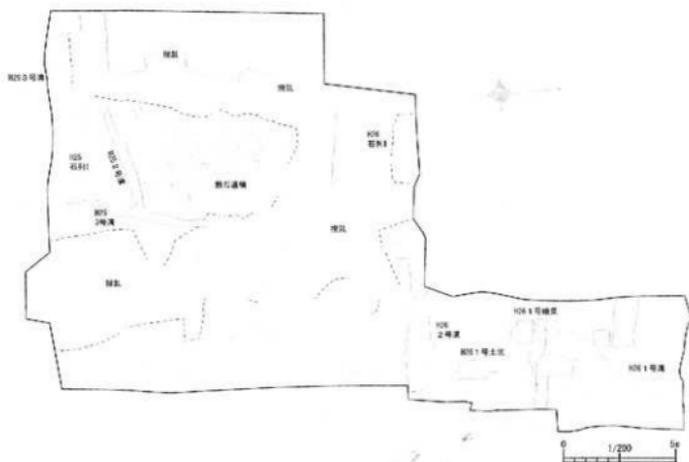
甲府城跡 委員会室棟第3次 全体図

4月7日の確認調査により発見した石組水路遺構(H26-1号溝)は、北から南西方向に屈曲しており、東側は鉄塔基礎により破壊されている状況を確認した。H26-1号溝からは時期を特定する瓦等の出土品はなかったが、石材に加工された状況から江戸時代前期に構築されたものと考えられる。また、溝中央部では、水路上に蓋状の石が置かれており、土層の堆積状況などとあわせると、暗渠であった可能性が高い。H26-1号溝周辺では、明治期以降に構築された暗渠(H26-1号暗渠)や土管排水遺構などが多数確認されており、江戸時代以降、調査区周辺から湧き出る水を処理するための施設が複数構築されていた状況がみられる。

その他の遺構として、敷石遺構の北側では石列(H26-1号石列)、北東部では溝状遺構(H26-2号溝)、南西部では石組水路(H26-3号溝)が確認されており、出土遺物や層所から明治期以降に構築されたものと考えられる。このうちH26-2号溝は、南側を旧委員会室棟の基礎により破壊されていたが、溝内に植状の木を組み合わせた管を有しており、2次調査により確認されたH25-3号溝とつながっていたと思われる。

なお、敷石遺構は委員会室棟の基礎構造を変更することにより、現地に埋設保存されることとなり、保存域を土のうにより区画し、遺構直上に寒冷紗を施設後、山砂にて保護層を設け、山砂内に「この下に文化財あり」と記載したPPシートを施設した。H26-1号溝は一部が基礎により破壊がおよぶことから、構築石にナンバーを付けた土で取り外し、調査区内の工事掘削による影響のない地点に埋設し、6月に実施された基礎建設のための掘削工事に際しては立会調査を実施した。

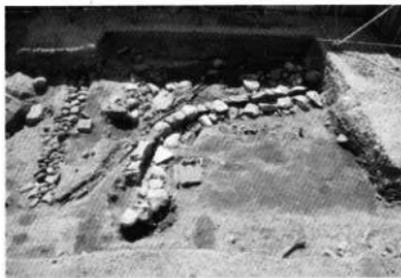
H26-1号溝

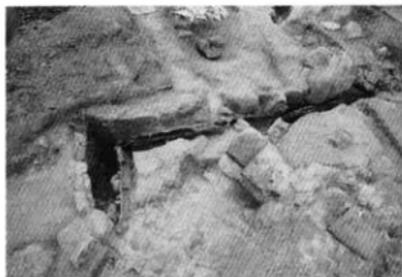
H26-2号溝

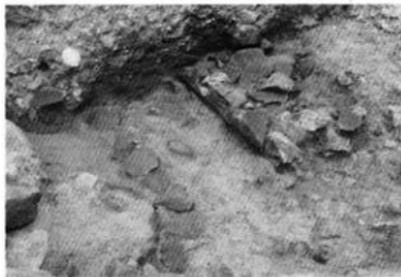
H26-3号溝

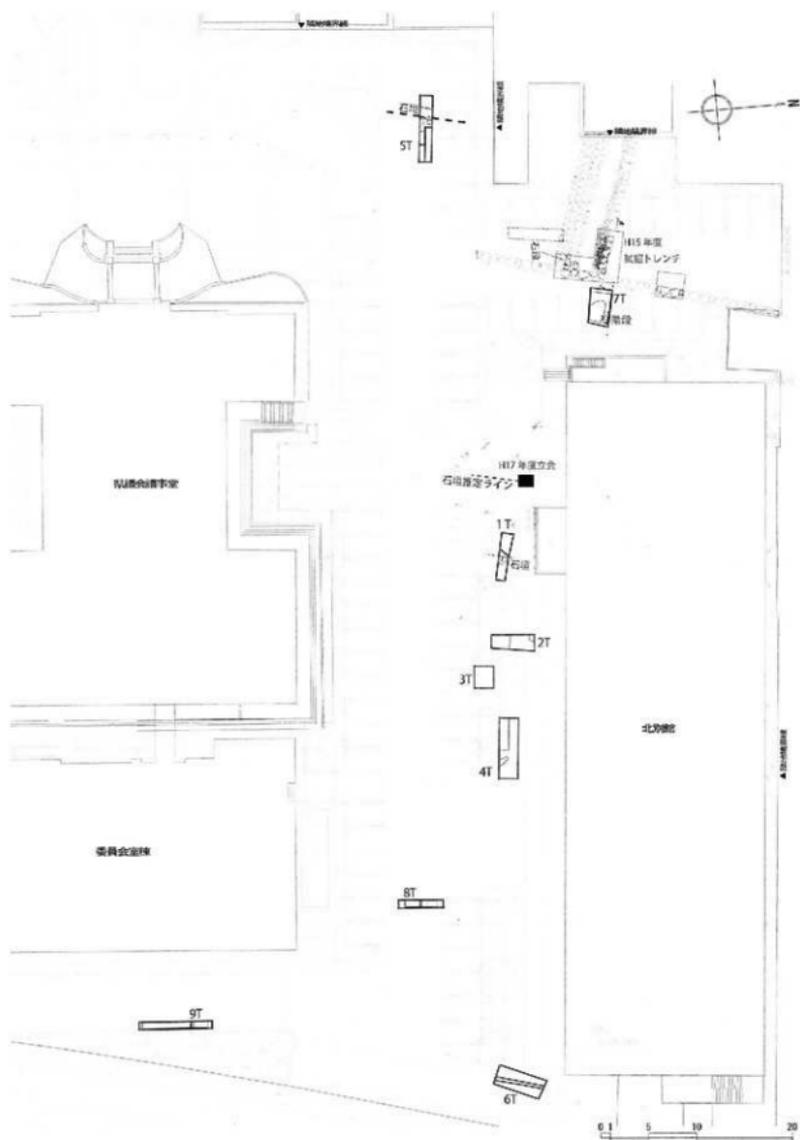
県庁構内一工区外構整備に伴う確認調査トレンチ配置図

本事業は、県庁舎耐震化等整備事業委員会室棟改築工事および県庁構内一工区外構工事に伴う確認調査であり、地下遺構の残存状況を確認し、事業に必要なデータの収集と提示を行うことを目的としている。

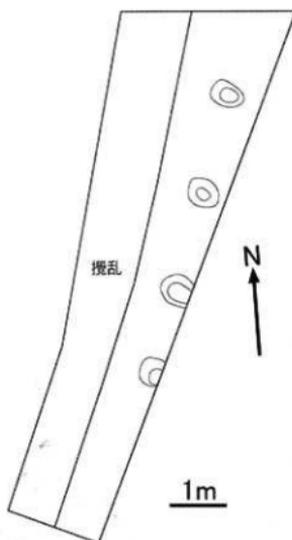
全体図

遺構は土坑4基が検出された。4基の土坑は南北方向に1列に並びその間隔は1.8m(1間)であることから柱穴と考えられる。4基の柱穴のうち、北側の3基は試掘調査時に検出されたものである。なお、南側の2基は東部が調査区外になるため、完掘できなかった。柱穴の平面形は隅丸方形、円形、不定形とさまざまである。覆土は黒灰色で堅い。深度は15～20cmと浅い。深度が浅いことから柱穴の底部に近いところと考えられる。底部に近いところであることから平面形が異なっている可能性がある。調査区内において遺物は検出されなかった。

調査地点は甲府城の柳御門に隣接することから、この直列した柱穴は当地点に塀あるいは橋があった可能性を示唆する。これは当地点の性格や甲府城跡および甲府城下町遺跡の全体像を考える上での貴重な成果となるものとみて間違いない。今後は、来年度以降に図面整理や絵図による検討を加える予定である。

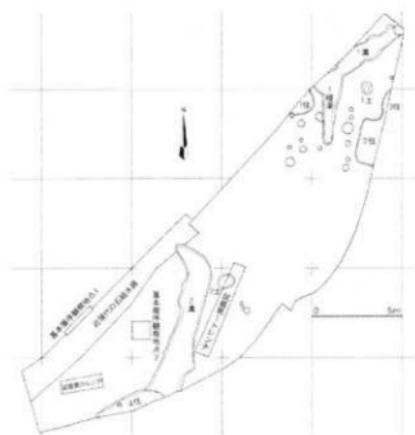
全体図

調査の結果、竪穴式住居4軒、溝状遺構2条、土坑2基と近代のぶどう栽培の痕跡である暗渠やぶどう棚の柱痕(ピット)が検出された。第1号住居跡は隅丸部分のみの検出で、甲斐型編年のⅨ・Ⅹ期に比定される甲斐型杯及び蓋が出土した。第2・3号住居跡は重複しており切合い関係は不明である。双方の住居跡から細片化した平安期の杯が出土したが詳細な時期を特定するのは難しい。第4号住居跡は第2号溝状遺構を切る形で一部分のみが検出され、平安後期の杯片が少量出土した。第1号溝状遺構は、全長約5.5m、幅約1m、深度10～20cmであり、今回の調査における最古の出土品である古墳時代須恵器大甕と長頸瓶の破片や多くの甲斐型土器片が出土した。本調査で出土した遺物の大半はこの第1号溝状遺構より出土したものであり、出土状況から破棄したものと考えられる。第2号溝状遺構は、全長約8m、幅1.2～1.5m、深度約20cmであり、遺物は出土しなかった。また、不規則に西側の壁付近に枕列がみられた。第1号土坑は楕円形で坑底は平底で壁はやや急傾斜を持って立ち上がっている。出土遺物はⅨ期に比定される杯や高台杯が出土している。第2号土坑は試掘調査時において検出されたもので、当区域の発掘調査実施の決め手となった土坑である。平面形は不整形円形を呈しており、坑底は平坦で壁はやや角度を持って立ち上がっていく。遺物は出土しなかった。

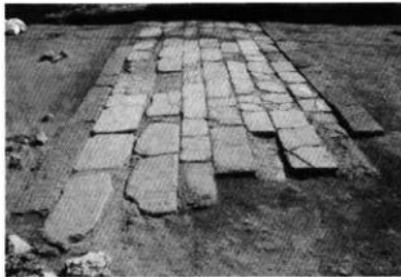
第1面で検出された1号石列遺構は、緑色凝灰岩の切石を南西から北東方向に7列敷き、その両側に溶岩の切石を埋設している。この形状の石敷きは、大正時代の写真にも見られることから、遺構は該期に使用されていたと考えられる。第2面の道路状遺構は、周囲の地盤より高くなっており、表面が硬化している。また、大量の瓦が投棄された瓦溜が検出されているが、ガラス瓶なども含まれていることから、近代に比定される。第3面の3号溝状遺構は平坦面を内側にに向けた礫が向きあう様に並べられており、その内側に砂礫層が堆積しており、水路として用いられたと考えられる。7号溝状遺構も砂礫層を覆土に含んでいるものの、平面形状は不連続であることから、一段階高い水路である可能性がある。16号土坑は建物に伴う穴蔵(地下室)と考えられる遺構である。遺構底面からは炭化種実が出土したことから、食物の備蓄庫としての機能が想定される。遺構の覆土からはサザエやシジミなどの貝や動物骨などが出土しており、穴蔵として使用を終えた後に、食物残渣を投棄するための穴として用いられ、埋没したと考えられる。第4面は調査区西側を中心として南北方向に走向する猿橋溶岩が分布している。溶岩の堆積が厚くない東側に遺構が構築されている。88号、113号、115号、125号、130号、154号土坑の底面からは礫が出土しており、礎石を伴う土坑である可能性を有しているが、礫の高さは均一ではない。

第1面 1号石列遺構

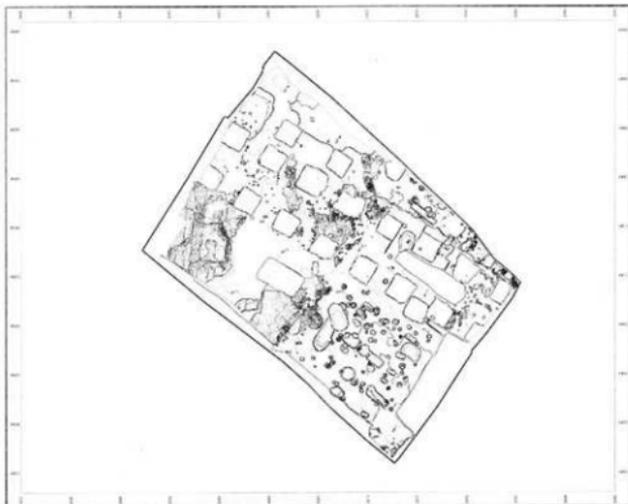
谷村城第4面平面図

今回の調査によって、近世から近代に至る段階で盛土造成がされているため、近世の遺構面が保存されていることや猿橋溶岩の周囲に平安時代、中世の遺構が構築されていることが確認でき、遺構は検出されなかったものの、縄文時代の遺物も出土した。検出された複数の時代の遺構は、遺跡外に広がっていることが予想されることから、周辺地域の開発に際しては試掘調査を行わなければならない。また、甲府地方家庭裁判所都留支部の敷地内の開発行為については、立会調査を含めた対応が必要である。
