新発田城跡発掘調査報告書 IV

(第16地点)

新発田市教育委員会

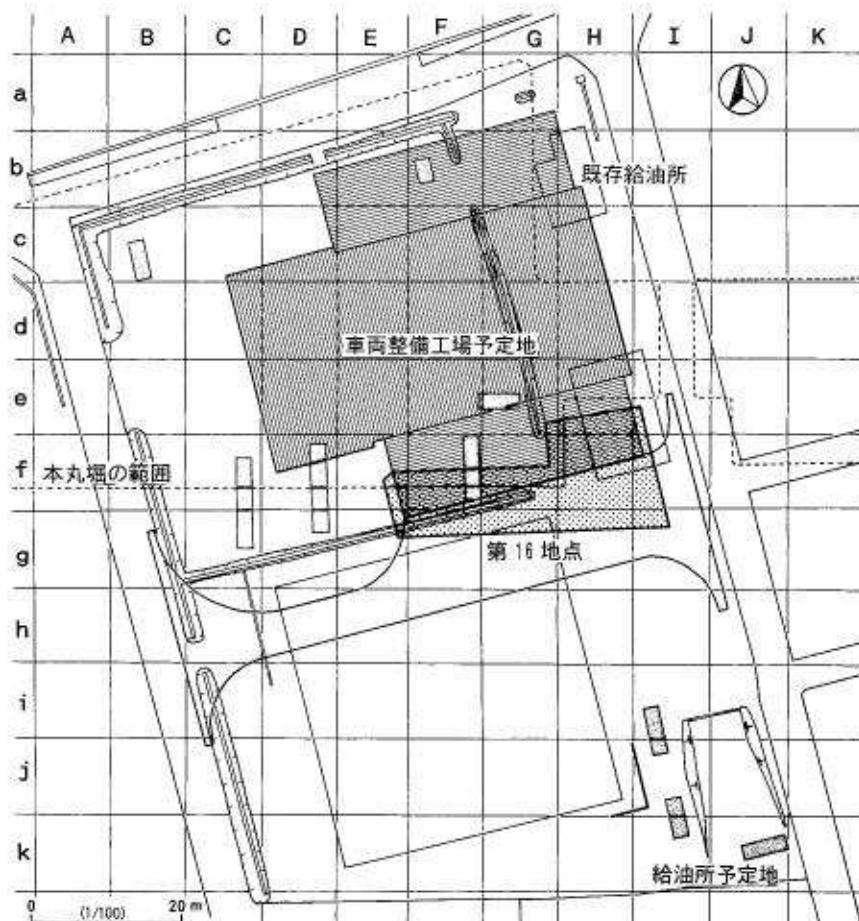
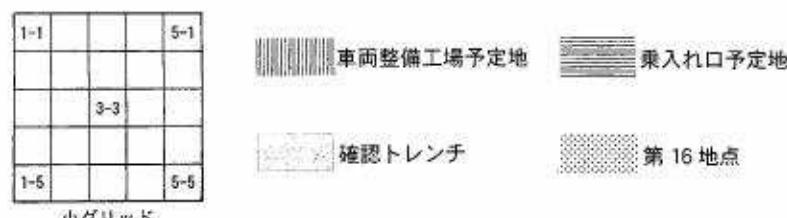
第1図 工事範囲と発掘調査地点

確認調査は車両整備工場予定地に6箇所、給油所予定地には3箇所のトレーニングを設定して実施した(第1図)。この結果、車両整備工場予定地の3箇所のトレーニングで、石垣列と堀跡を検出し、堀には戦後頃までの遺物が含まれているのを明らかにした。また、給油所予定地は、いずれのトレーニングも搅乱が著しく、掘削できなかった既存の盛土施設の下部については、施設のレイアウトや工事期間が確定した段階で追加調査を実施する必要がある。

うに表土除去後に設定し、確認調査のトレーニング位置も網羅できるように1辺10mの大グリッドを設定し、その中を1辺2mの小グリッドで区分した(第1図)。

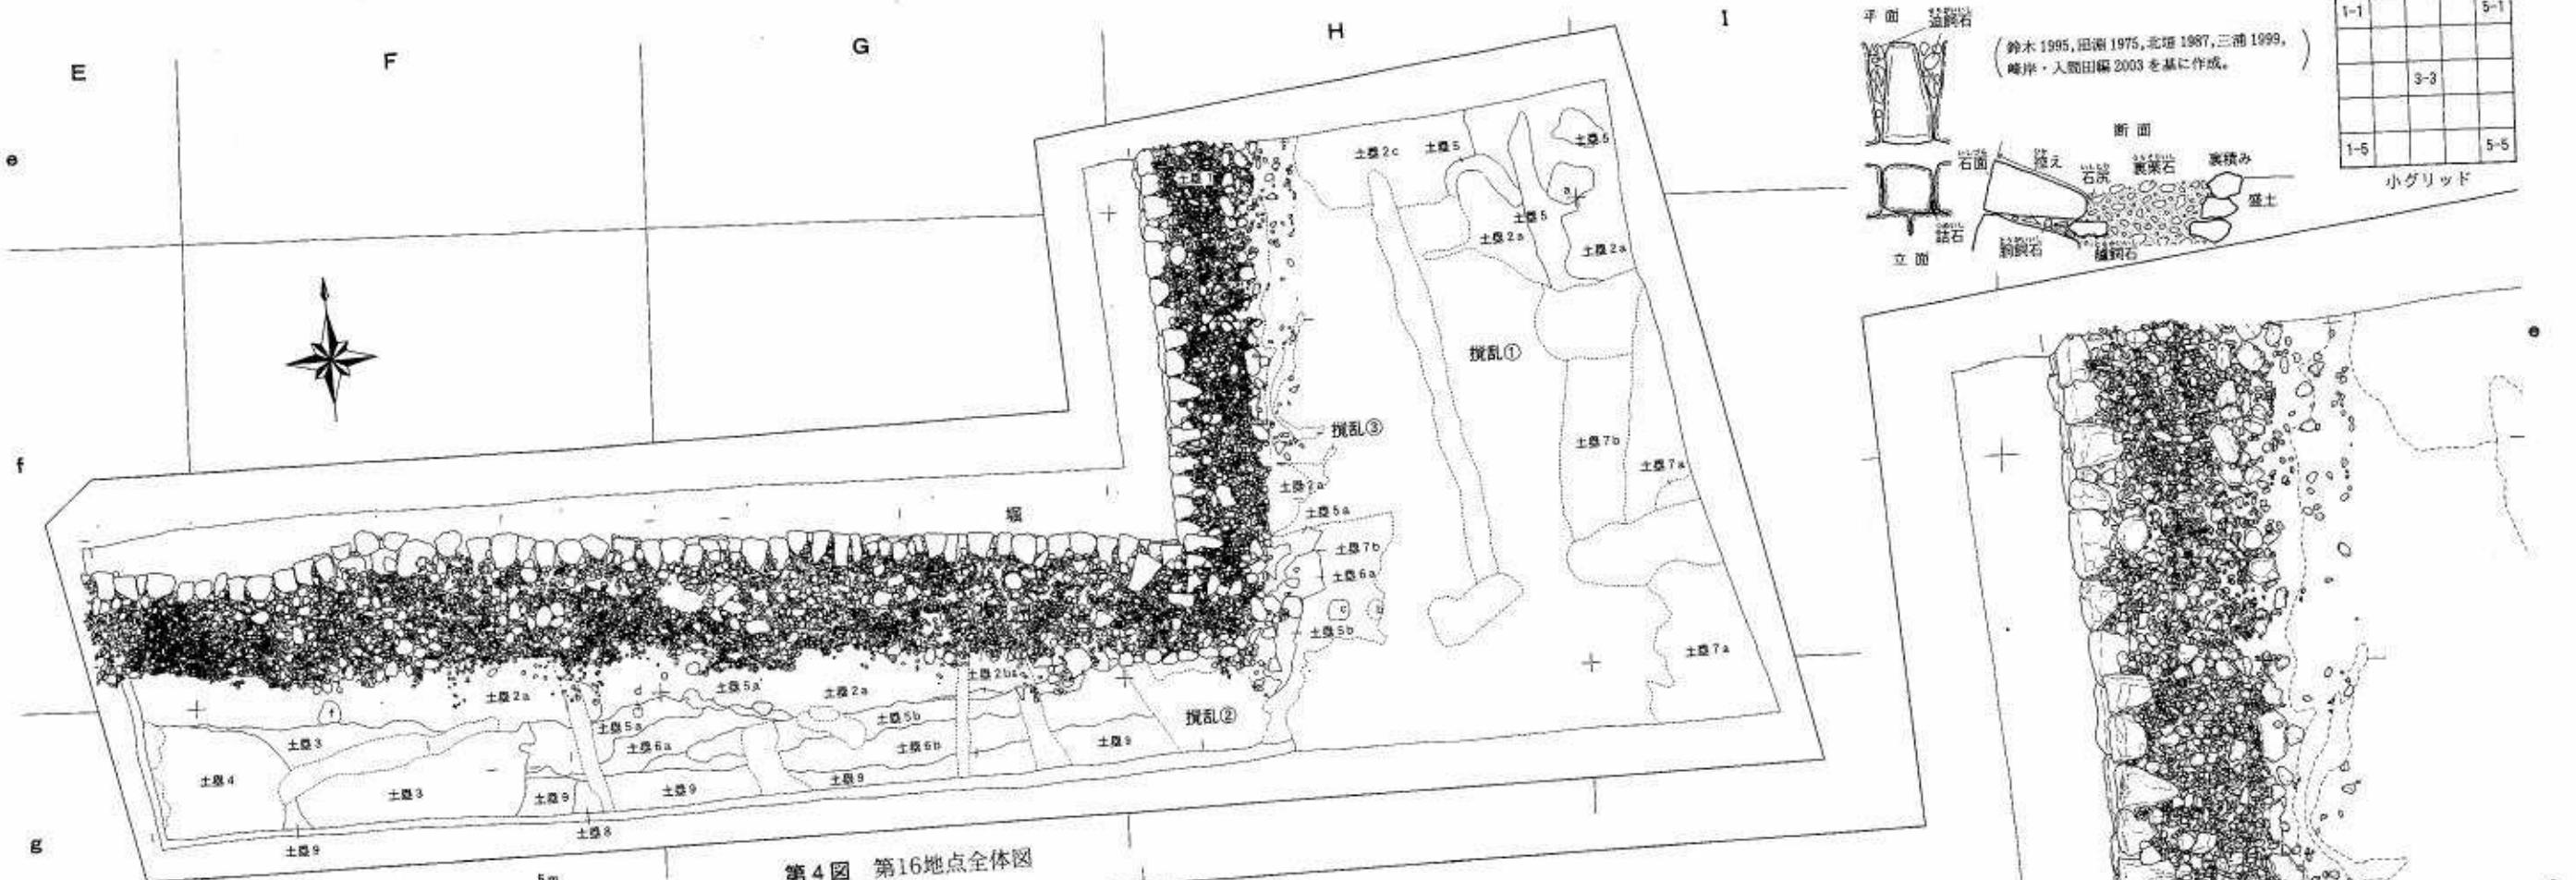
第4図 第16地点全体図

石垣はⅡ層の直下で検出し、背面栗石はⅡ層の中にも広がっていた。石垣は、調査区西端から23.5mまでが北を向く本丸北辺に相当し、ここで北へ折れて西を向く石垣が8.3m延び、調査区外へと続く。絵図によると外枠形は北辺から約10m張り出しているため、調査区の北端から2m前後の場所が北西コーナーにあたる。本丸北辺の北を向く石垣を北面、裏門外枠形西側部分の石垣を西面と呼称する。西面と北面の交点からそれぞれ北方、西方向に石材番号を付け、第9図に通し番号を示した。

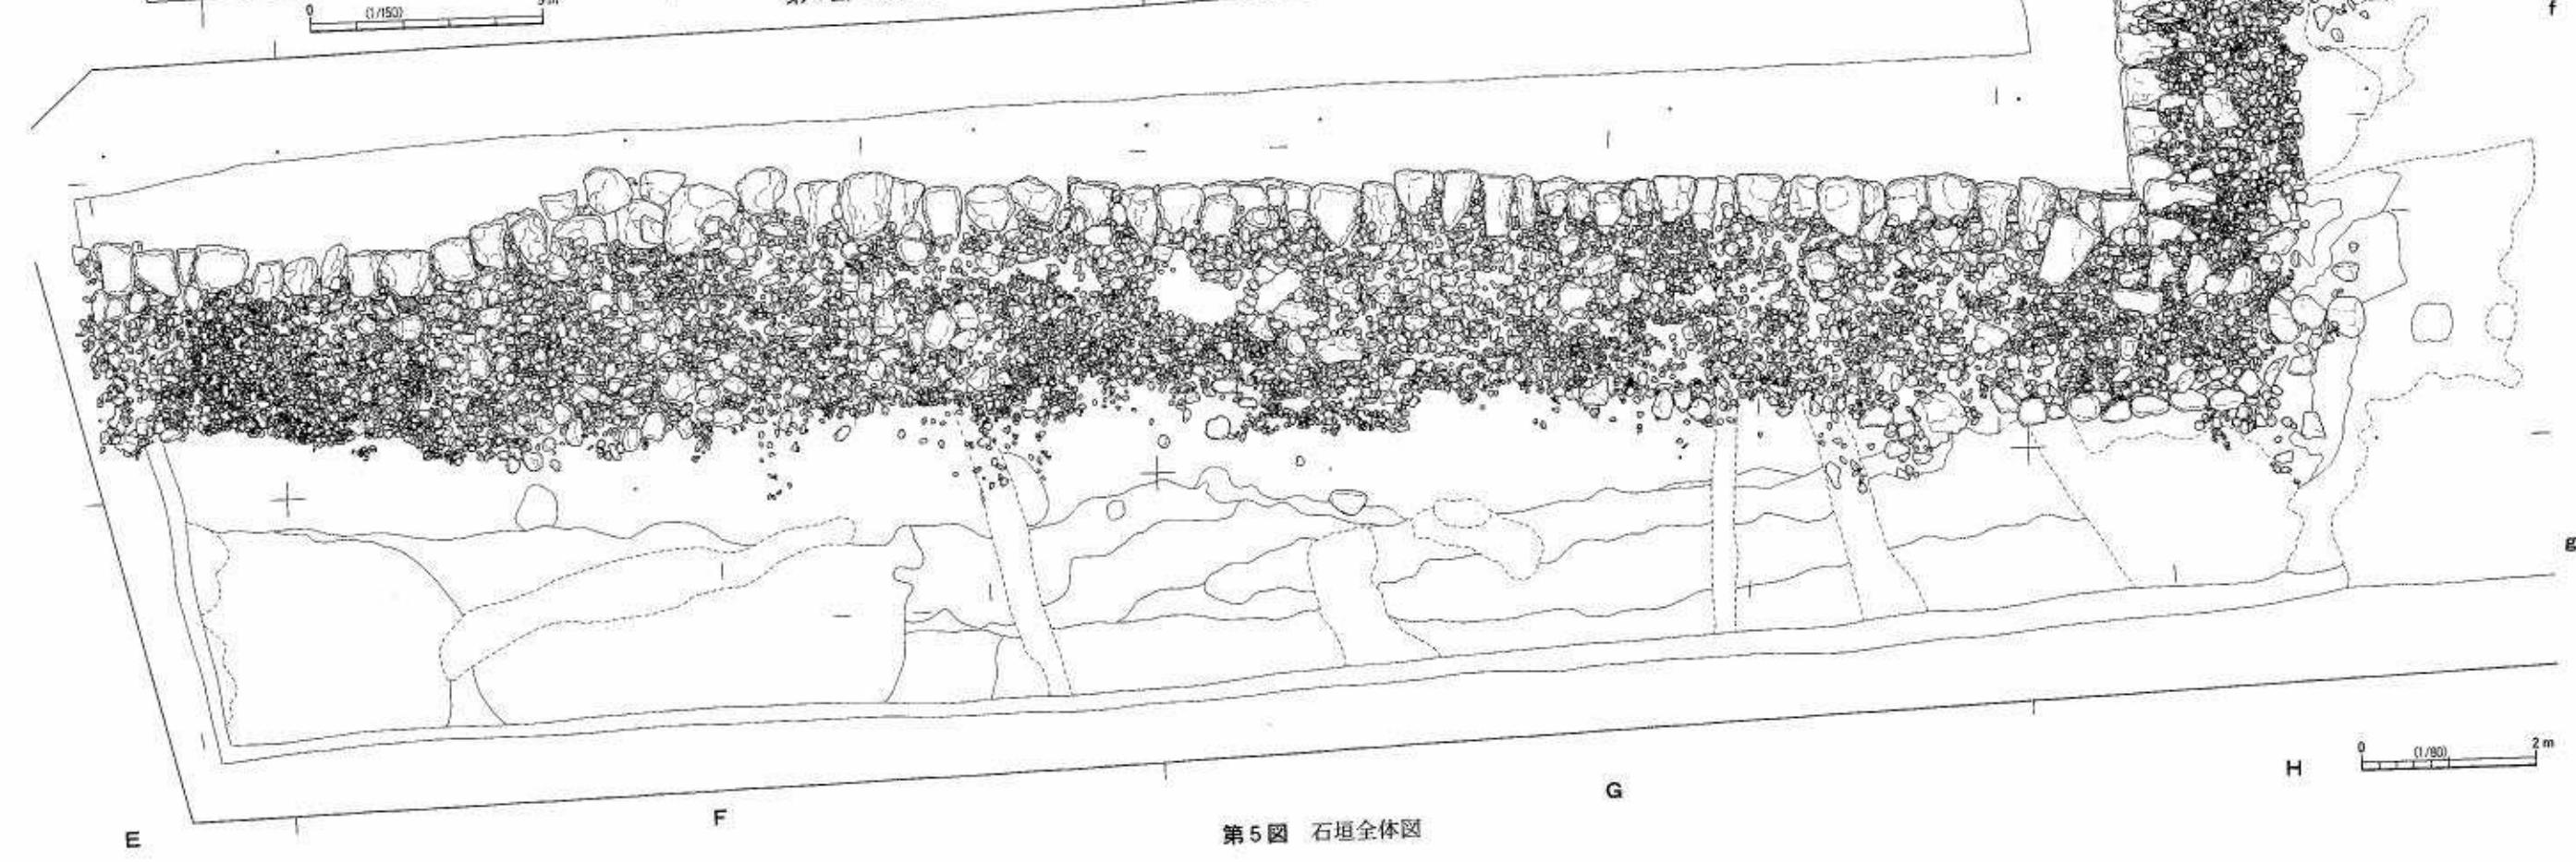
第5図 石垣全体図

石垣の積み方は両面ともに整層積みで、北面は打込接布積を西面は切込接積を基本とする。

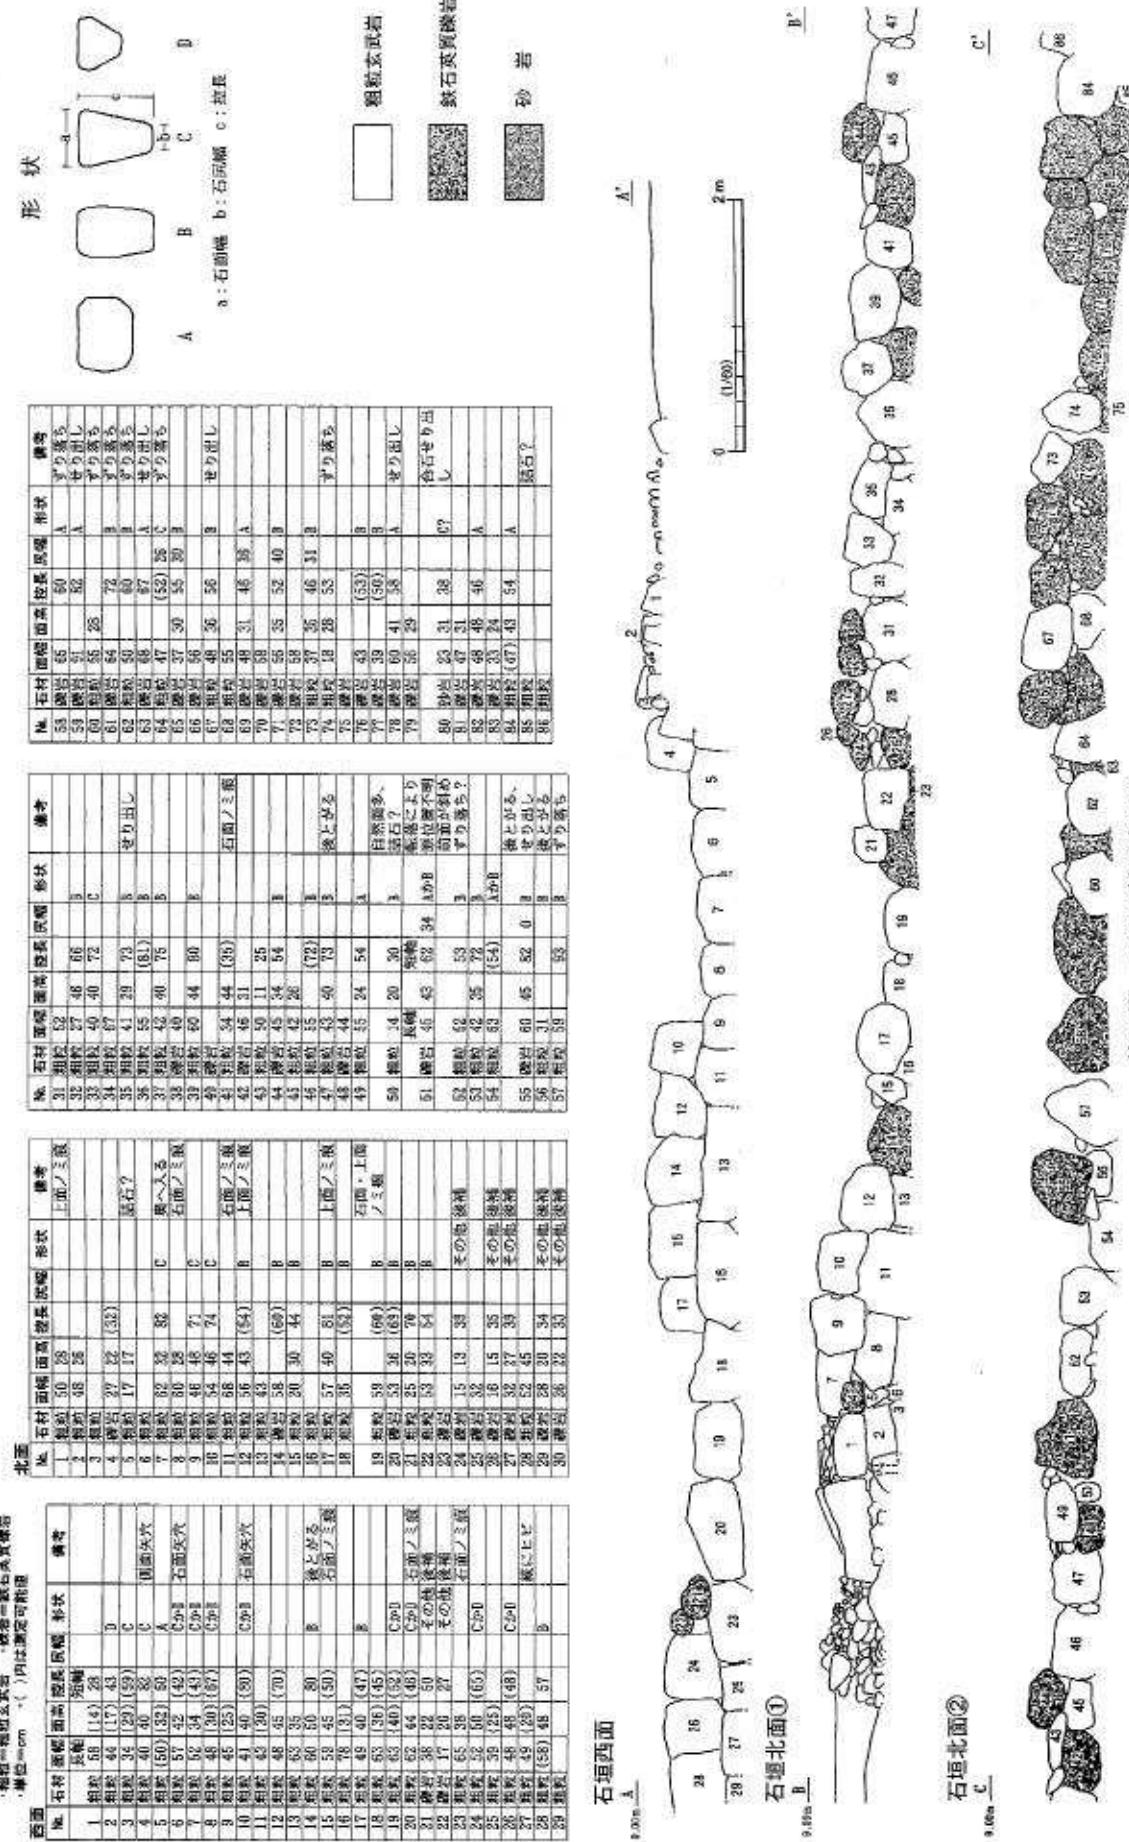
第9図 石垣石材別立面図

石垣は明らかな詰石を除くと、北面で86石、西面で29石を確認した。確認面の上面と堀側の面を精査しただけなので全体の形状を把握できた例は少ないが、平面形を4種類に大別した(第9図)。表面に明確な墨痕・朱痕・刻文は認められず、古寺石の石材には石面や上部の石垣同士が接する部分にノミ痕が認められる例がある。A・Bは自然面・礫面を多く残す橢円形もしくは長楕円形を呈する割石で、石面の幅に対し、控えの長さが短いものをA、長いものをBとした。石材は粗粒玄武岩と鉄石英質礫岩がある。C・Dは全面加工された控の側面が直線もしくはやや反るような形状の切石で、控えの長さが長いものをC、短いものをDとした。石材は1例のみ砂岩で、ほかは全て粗粒玄武岩である。Aは、北面で8石、西面で1石確認し、大きさは(以下、平均値)石面幅62.1cm、石面高37.4cm、控長57.4cmである。Bは、北面で31石、西面で2石確認し、石面幅46.2cm、石面高36.2cm、控長64.6cmである。Cは北面で1石、西面で5石確認し、石面幅48.2cm、石面高41.2cm、控長76.2cmである。Dは正確な大きさを確認できたものはないが、西面で1石認められ、石面高48cm、控長57cm、石面幅は計測可能値で58cmである。ほかに、C・Dの区別ができないものの切石を用いた石材が西面に集中している。

北面は西面との交点から続く1～13は粗粒玄武岩が主体の切込接積で14～86は打込接積である。また、51～77までは石垣のずれが著しく、上面ラインも直線的にならずにやや蛇行するため、廃絶時の移動のほかに孕み出しや二次的な積み直しの可能性も考慮すべきであろう。15・32・80は幅よりも高さが大きいため、合石の可能性がある。14～86は礫岩の割合が半数近くと高く、詰石が入る部分が多い。横目地も乱れている。8・11の石面、17の上面にノミ痕が認められる。

西面の積み方は後補とみられる21・22を除き、精緻な切込接積で、横目地もよく通っている。13・16・20はほかと比べ石面幅が広く、石面高の倍近くある。石垣C・Dの側面は反りを持ち、隙間には、コッパ石が主体の迫飼石・胴飼石が入る。石面にノミ痕を残す例が多く、4の側面、6と10の石面には矢穴が認められる。

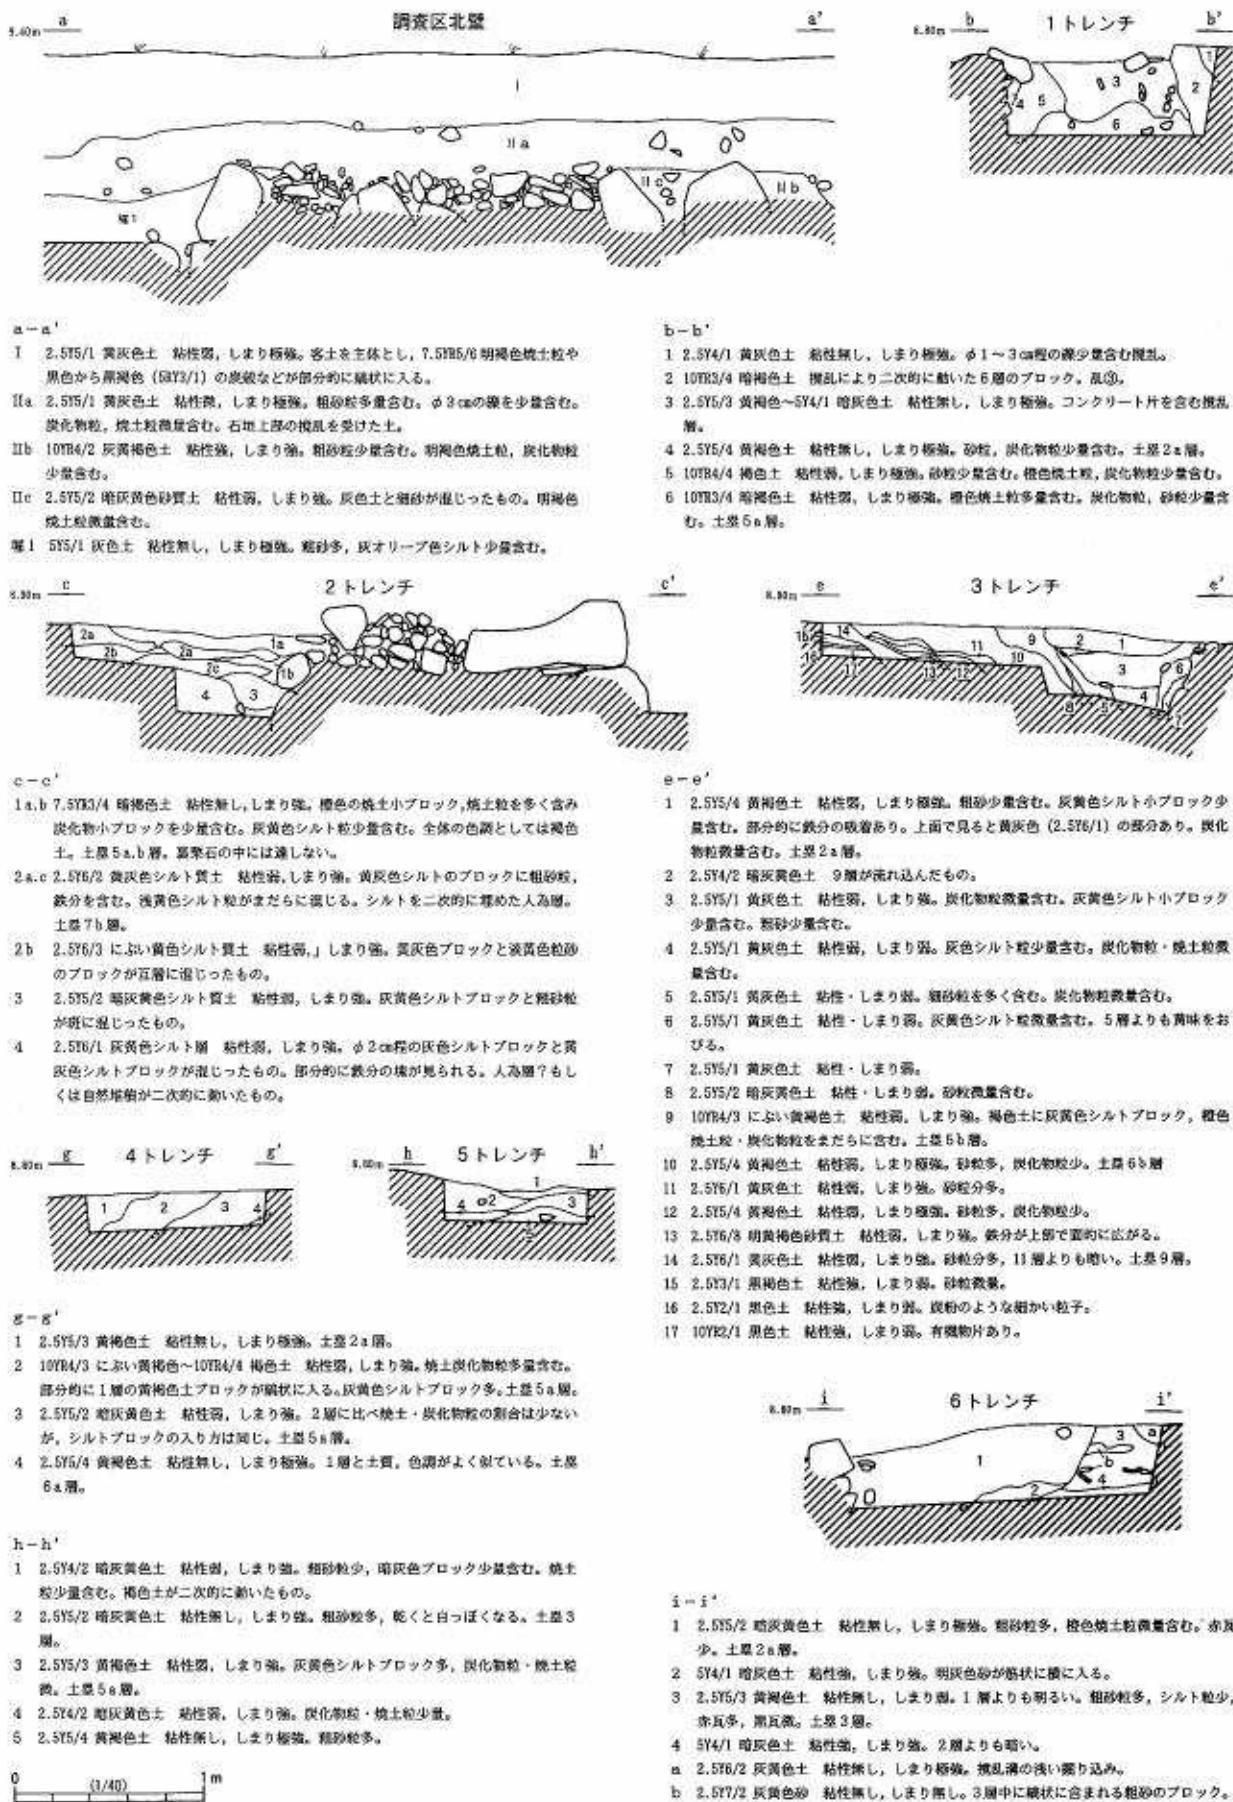
第10図 土層断面(1)

第16地点の発掘調査は掘削の影響が及ぶ深度を地表下60cmと設定していたため、それよりも深い部分は確認面で検出した土層の前後関係を見るために設定したサブトレーナーにとどめた。このため、調査区内では地山と断定できる層は確認していない。土層はⅠ層が客土、Ⅱ層は黄灰色の砂質土で、現代の搅乱を受けた旧表土とみられ、近世の遺物も含まれる。部分的に暗灰黄色を呈する部分がある。Ⅱ層の下に堆積した土層は、石垣から南側は土壘盛土、北側は堀である(第10・11図)。

裏栗石層の背面は黄灰色から暗灰黄色の砂質土が堆積する。外枠形付近は近現代の搅乱が著しく、土壌盛土と判断した部分も土層が乱れている。土壌5層は、焼土の粗い粒子が多く含まれる特徴的な盛土で、2トレンチなどの所見から6層とともに版築状に互層をなしている。焼土の由来は石垣背面の土壌盛土を強固にする意図で入れられたか、火災などで生じた焼土が入り込んだ可能性があろう。寛文9(1669)年の地震による石垣崩壊の前年に火災に遭っている点は注意すべきである。土層の切合いをみると設定した1～6トレンチなどの所見によ

ると、裏栗石側の盛土が新しく、土壘2層と土壘3～5層、土壘3層と土壘5・9層、土壘5・6層と土壘9層が切り合い関係にあるため、これらは改修痕とみることもできる。6トレンチからは51点の赤瓦片に混じり黒瓦片が4点出土した。他のトレンチからは時期を特定できる遺物は出土しておらず、確認面上で土壘1・2層は19世紀、土壘5a層からは17世紀～18世紀5点、19世紀1点、土壘5b層からは17世紀初頭、9層からは17世紀前半の陶磁器類が出土した。また、Hf 3-5グリッドで検出した掘り込みb・cは裏門に関連する柱穴などの可能性があろう。

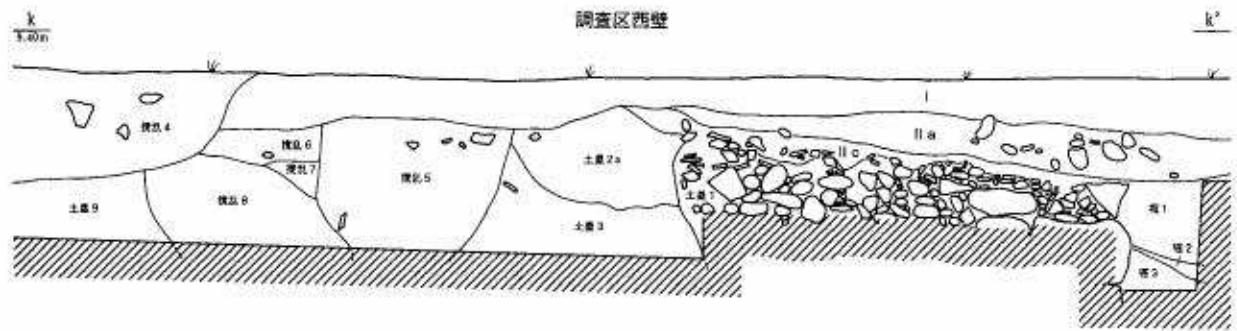
第11図 土層断面(2)・石垣断面

K - K'
I 2.5Y4/2 喀灰黄色土 粘性無し、しまり極強。現表土上部に砂石を多く含み硬くしまる。
(客土主体)
IIa 2.5Y5/2 喀灰黄色土 粘性無し、しまり極強。砂粒多、 ϕ 5~10 cm 程の川原石を少量含む。石垣部分から堆積土上層にかけて投げ込まれた土。
IIc 2.5Y4/2 喀灰黄色土 粘性・しまり強。粗砂少量含む。炭化物粒少量含む。
裏裏石上部に堆積する土(土壌1層に由来する)。擾乱を受けている。
堆1 7.5Y5/1 灰色砂質土 粘性無し、しまり強。灰色シルトブロック少量含む。 ϕ 5 cm 程の川原石少量含む。砾後に埋められ、コンクリート片を含む。
堆2 5Y5/1 灰色砂質土 粘性無し、しまり強。砂粒多く含む。
堆3 5Y4/1 喀灰黄色土 粘性無し、しまり強。灰色の川砂を主体とする ϕ 3 cm 程の川原石を少量含む。
土壌1 5Y4/1 喀灰黄色土層 粘性・しまり無し。 ϕ 5~10 cm 程の川原石を多量に含み、黒瓦片や古寺石の割り石を少量含む。赤瓦片微量含む。石垣背面の裏裏石上部は擾乱を受けている。
土壌2 2.5Y5/1 黄灰色混砂シルト 粘性弱、しまり強。粗砂とシルトブロックが混じったもの。鉄分粒少量含む。 ϕ 2 cm 程の礫石微量含む。7.5Y5/1 明褐色ローム粒微量含む。
土壌3 10Y5/3 にふい黄褐色砂質土 粘性・しまり強。黄褐色シルトと粗砂が混じったもの。 ϕ 2 cm 程の砾。赤瓦片微量含む。
土壌4 2.5Y4/1 喀灰黄色土層 粘性・しまり強。粗砂粒灰色シルトブロックを少量含む。油の臭いがする。擾乱?
擾乱4 2.5Y5/1 黄灰色土 粘性強、しまり弱。現水路堆土。
擾乱5 10Y5/4 にふい黄褐色土 粘性・しまり強。10Y5/6 明褐色のローム粒多量含む。瓦片1層、赤瓦片微量含む。
擾乱6 2.5Y5/3 黄褐色土 粘性・しまり強。明褐色ローム粒少量含む。黄褐色から灰黄色のシルトに砂粒を少量含む。
擾乱7 2.5Y4/4 オリーブ褐色土 粘性・しまり強。明褐色ローム粒少量含む。黄褐色から灰黄色のシルトに砂粒を少量含む。擾乱6層よりもや今硬くしまる。

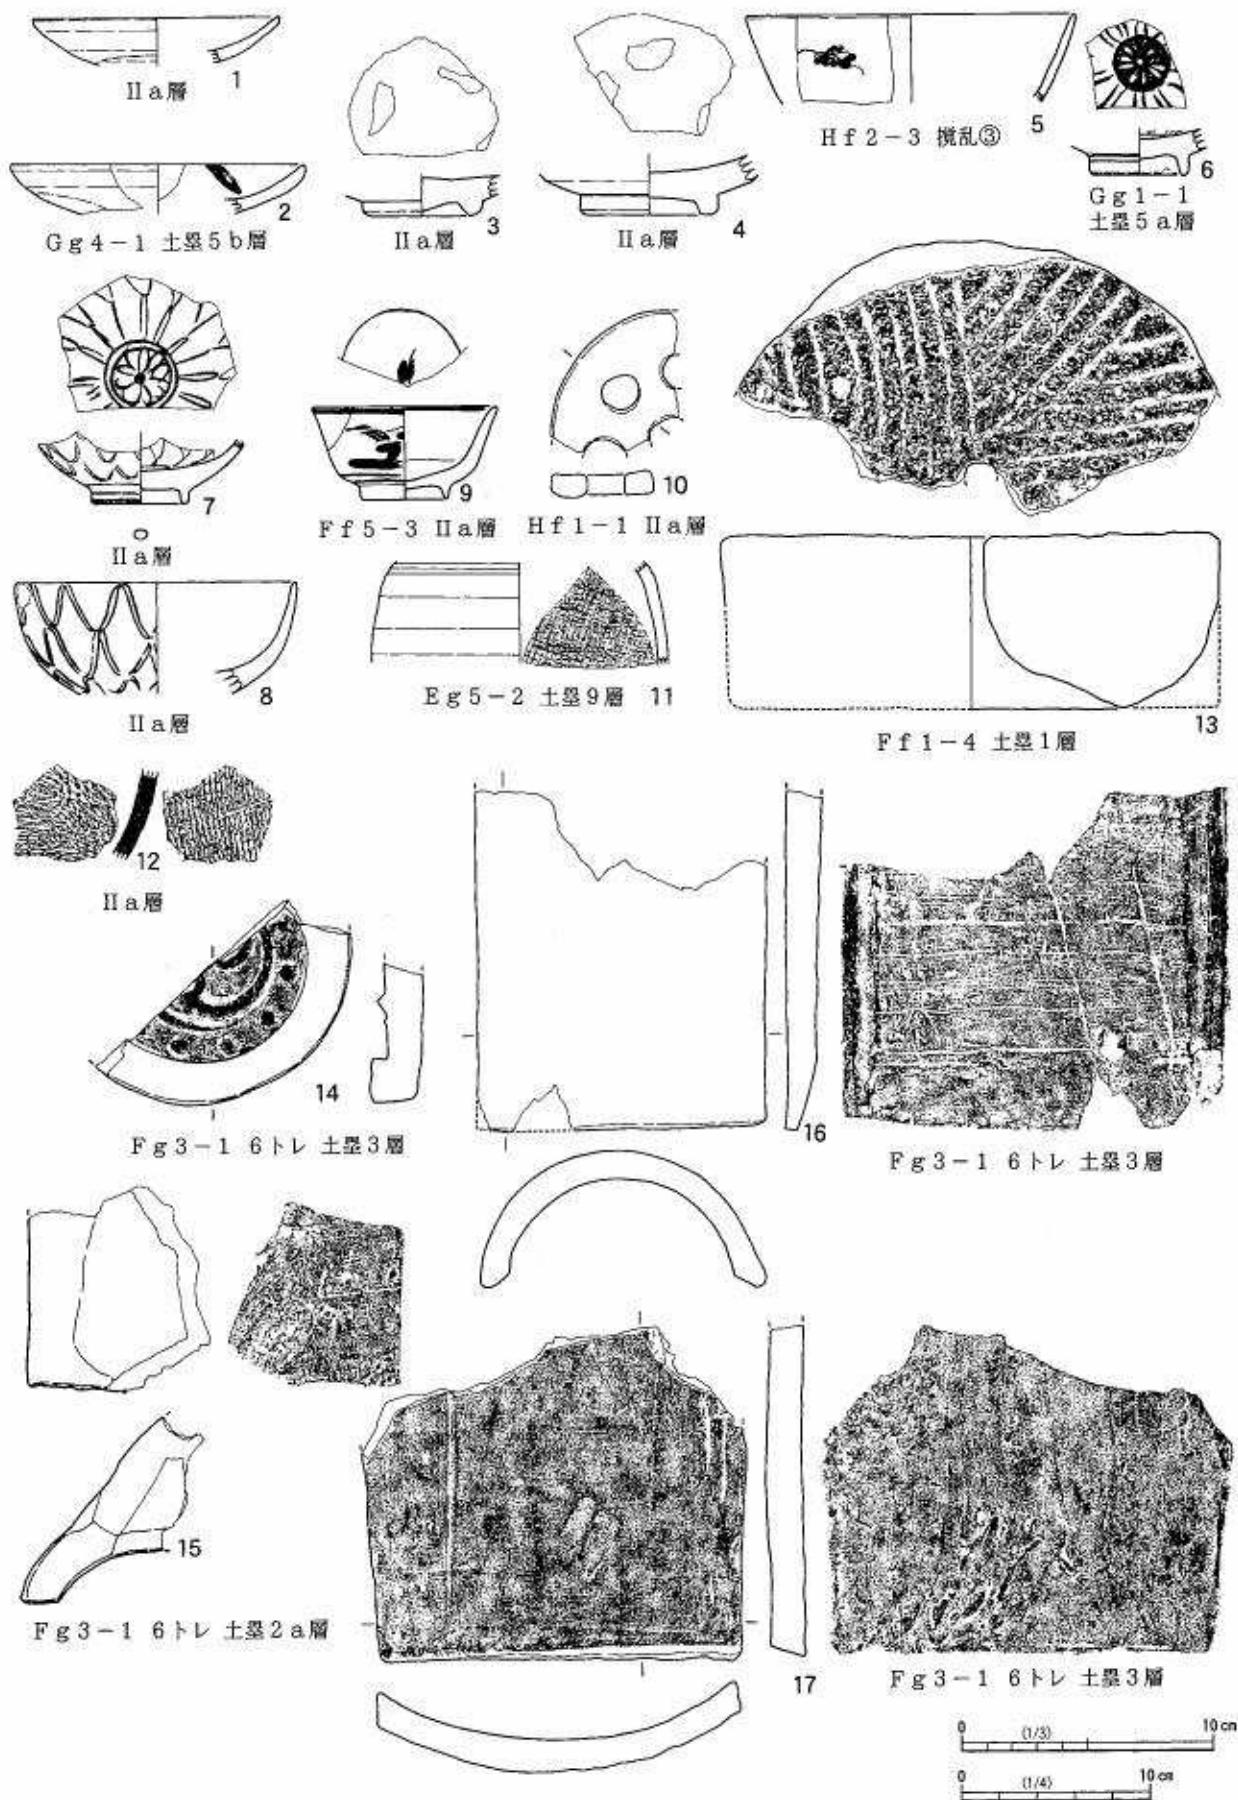
第12図 出土遺物

遺物は、II層を中心に陶磁器類が平箱1箱、6トレンチを中心に屋根瓦が平箱1箱分出土した(第12図)。近世後半が中心で古代の須恵器と中世陶磁器類も少量含まれる。なお、裏栗石の中に含まれていた瓦は、盛土保存のため、回収していない。1は15世紀前半頃の中国製白磁D群の丸皿(森田1980)、2～4は肥前陶器皿で2はI期(1580年代～1610年代)の鉄絵皿、3・4はII期(1610年代～1650年代)の砂目皿である。5～8は肥前系の磁器碗で、5は外面草花文が施された薄手の丸碗でIII期(1650～1680年代)頃、6・7は内外面二重網目文の碗で、見込みには6がコンニャク印判、7は手描きによる花文が施される。IV期(1690～1780年代)、8は波佐見系外面二重網目文碗のくらわんか手で、V期(1680～1860年)に比定される(九州近世陶磁学会2000)。9は瀬戸美濃の端反染付碗でかみた10(19世紀第3四半期)に比定される(藤沢1989)。10はコンロの火皿、11は17世紀前半以降に出現する肥前系陶器の甕で内面に格子目当て具痕を残す。12は9世紀頃の須恵器横瓶である。13は花崗岩製の粉挽き臼下臼である。14～17は赤瓦で、14は軒丸瓦、15は鳥伏間、16は丸瓦、17は平瓦である。

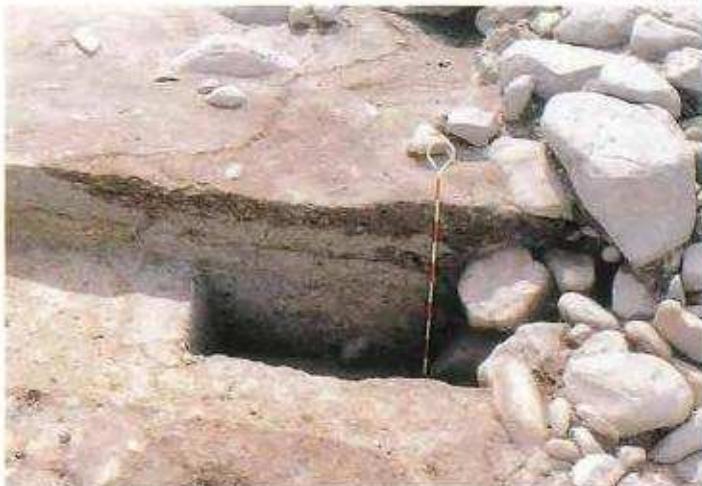
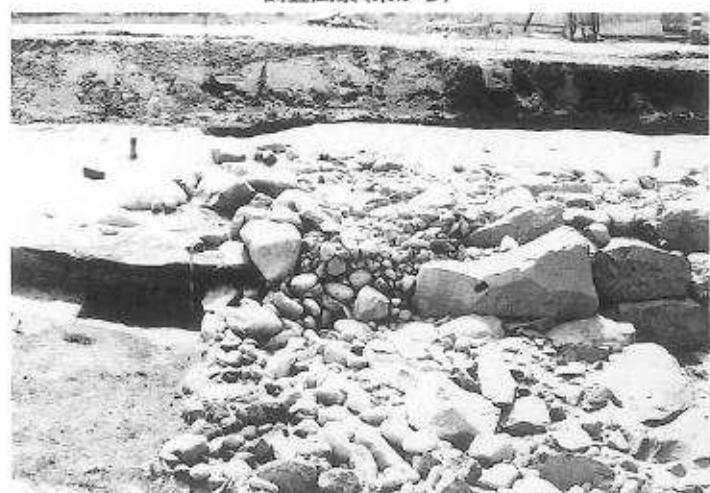
2 トレンチ背面盛土(北から)

2トレンチ断面(北から)

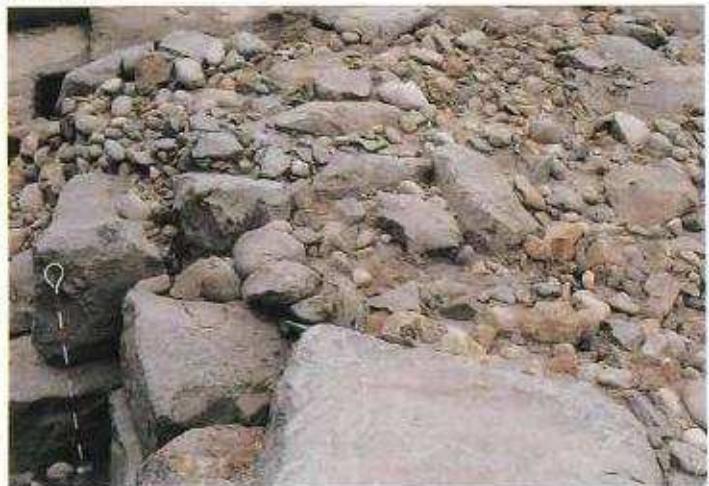
西面石垣 1~4(西から)

北面と西面交点の入隅部分は、2段分の石垣を確認した。西面の1から5は北面石垣1・2の東側面とその迫飼石に接し、押さえとなっているため、西面1～3は地表に露出しない「隠れた石垣」で、西面石垣構築後に北面石垣を構築している。また、西面1とした石材は石面を北に向け、そこで西面2の南側面からの力を受けているため、西面4・5と北面1・2との関係に対応する。したがって、西面→北面の構築順は年代差を示す可能性と、石垣の横方向へかかる力を石面で受け止める、工法上の手順を示す可能性が指摘できる。なお、北面7は栗石層に食い込むような状態で検出された。二次的に動いたと解釈した場合、堀側とは逆方向に動いた唯一の例となる。

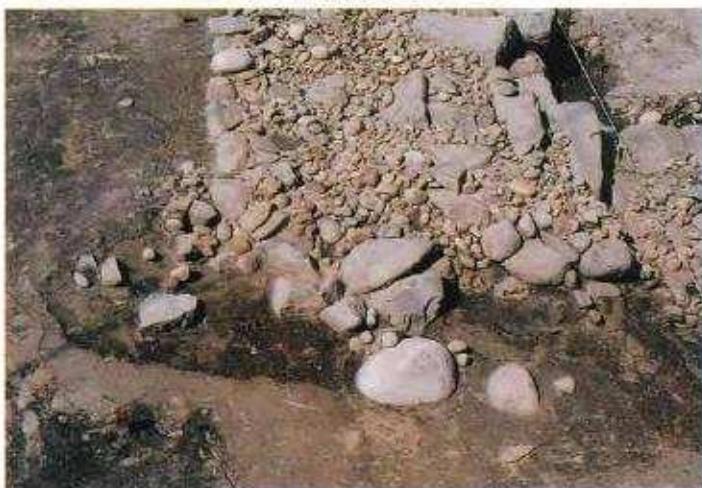
外折形入隅付近裏栗石・背面盛土(東から)

石垣の背面は、幅1.5～2mの幅で裏込めの栗石として、10～20cm程の川原石、石垣の加工によって生じたコッパ石(剥片)のほか赤瓦・黒瓦片等が充填されている。石垣の上面を精査しただけのため、石尻部分に敷いて石垣を固定する鱗飼石と特定できたものはないが、石尻の背後に上面が平坦でやや大きめの石が出土する部分がある。裏栗石付近には暗灰黄色土が堆積し、上層で18・19世紀代の遺物が出土している。また、E f 5-5グリッドで黒瓦片が集中している。北面石垣10・39・55の背面などで径30cm前後の川原石・鉄石英質礫岩が石垣に対し直交方向で並ぶ部分がある。北面71の石垣の背面には花崗岩製の粉挽臼が転用されている。

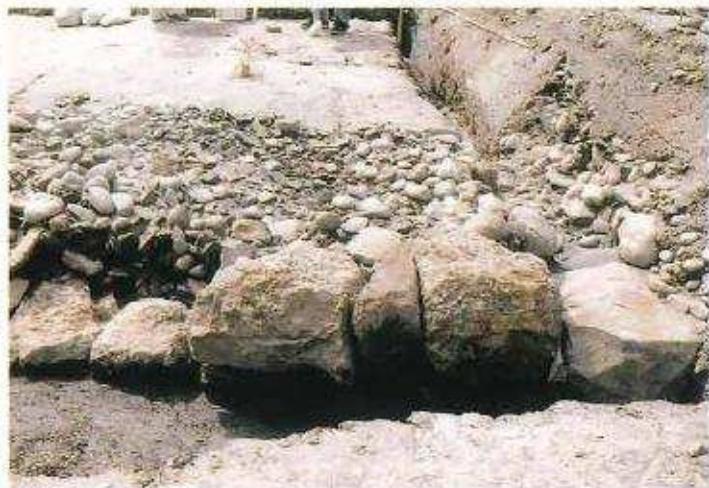
北面石垣76~86(右から粗粒玄武岩・鉄石英質礫岩・砂岩)

土壘が存在している当時の写真を見ると、石垣は水面から西面が6段、北面が4段程度積まれている。調査時時点での湧水レベルが標高8m付近、北面85の石垣が水没する程度の高さのため、土壘盛土部分と石垣上部3段程度は削平されていると考えられる。また、北面54~70までの間は堀側にずり落ちた状態で検出した石垣が多く、堀を埋める際に盛土と一緒に崩された状況を示している。また、ずり落ちてはいないが下段の石垣よりも堀側にせり出した例があり、これらも堀を埋める際に原位置から動いた可能性が高い。この傾向は北面で顕著である。石材は赤褐色を呈する鉄石英質の礫岩が33%、地元で「古寺石」と呼ばれる青緑灰色の粗粒玄武岩が66.1%用いられている。うち、後者の古寺石は現存する切込接積石垣の石材としてよく知られているが、前者の礫岩は最近になって、石垣の石材に用いられていることがわかった。ほかに1例のみ砂岩が合石として用いられていた。

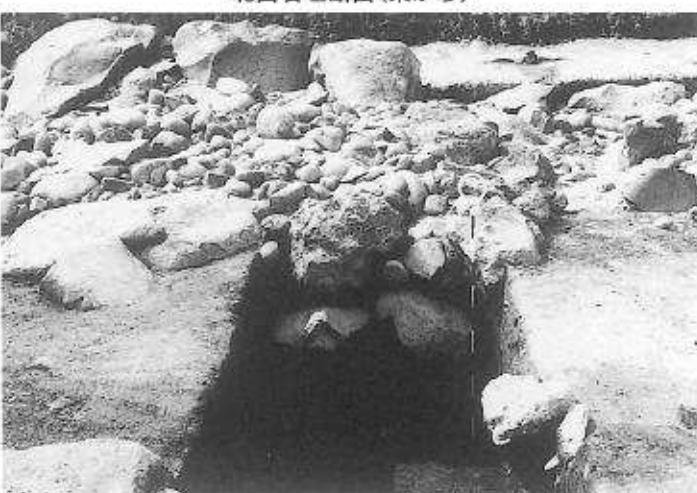
1トレンチ内裏積(東から)

また、栗石背面の土壌盛土との境目に径30cm前後の礫が並ぶ傾向があり、特にH f 1-5、2-5付近では「L」字状に川原石が並ぶ。裏栗石層と背面盛土の境に設定した1～3・6トレンチの所見によると、裏栗石よりもやや大きめの石は下層にも積まれているため、裏積みの可能性がある。

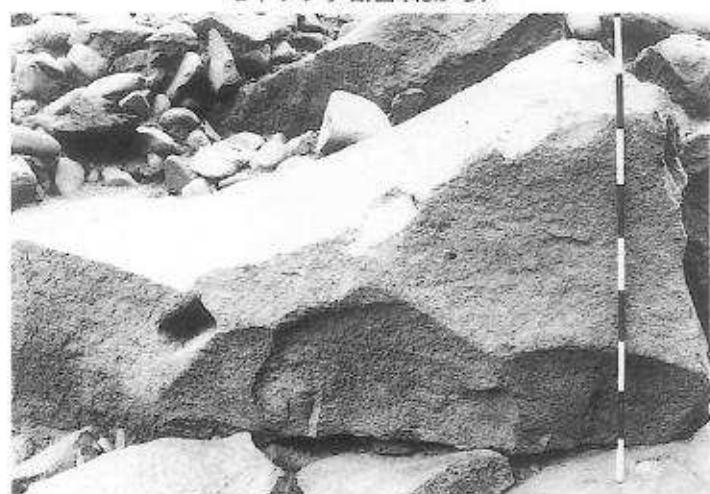
西面石垣4側面矢穴(北から)

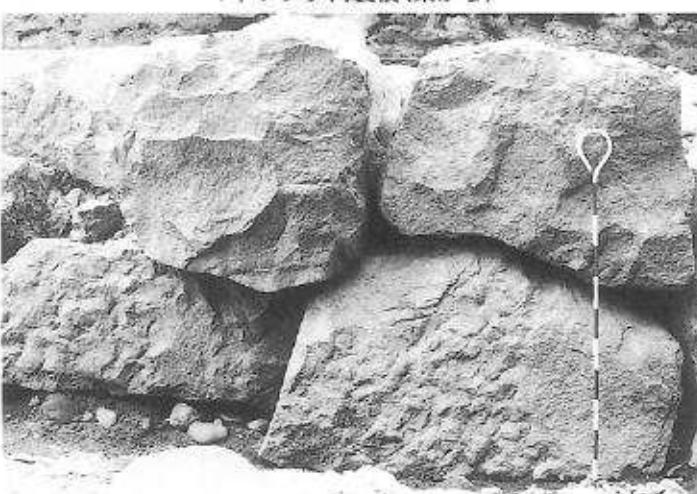
北面石垣8~11石面ノミ痕
