太斎館跡 発掘調査報告書

県営ほ場整備事業（太斎地区）に
伴う埋蔵文化財発掘調査報告書Ⅰ

新発田市教育委員会

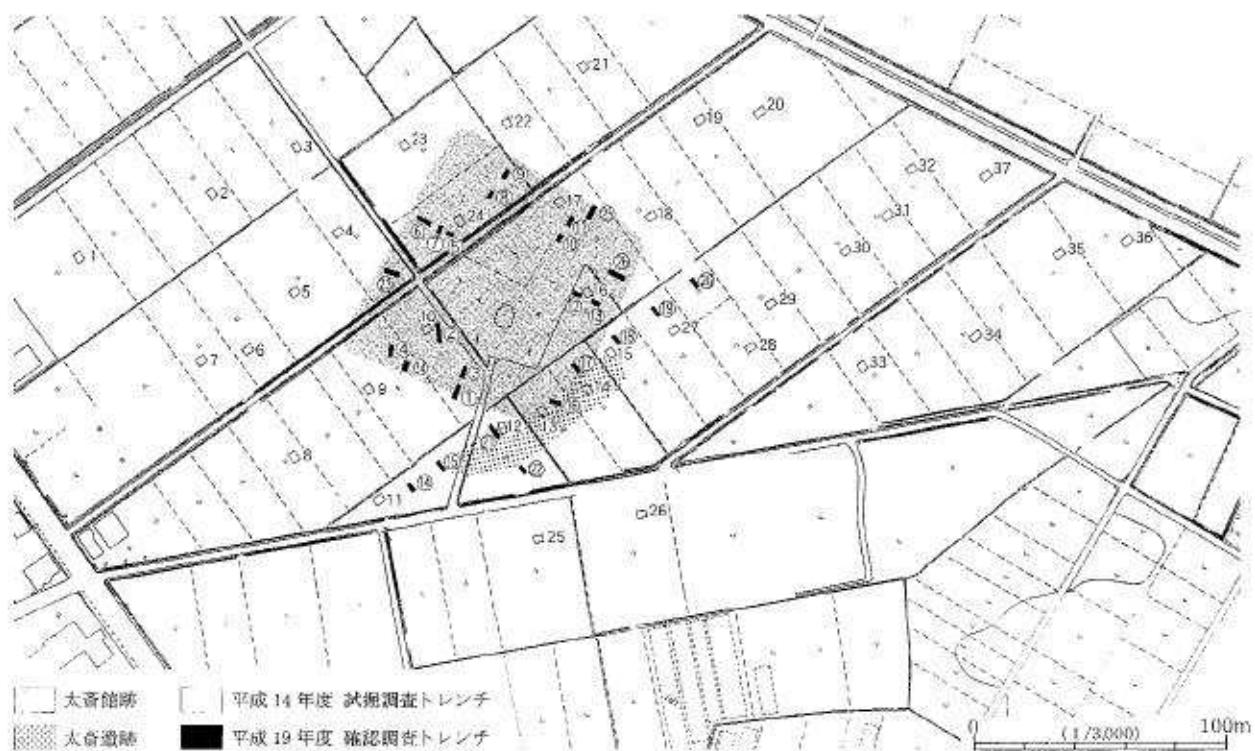
第2図 試掘・確認調査トレンチ配置図

確認調査は、平成 19 年 11 月 5 日～12 月 12 日に実施した。幅 1.6m、長さ 3.0～6.5m の試掘坑（トレンチ）を、太斎館跡については 19 箇所（1～13・16・17・23～26 号トレンチ）、太斎遺跡については 7 箇所（14・15・18～22 号トレンチ）設定・掘削し、それぞれの遺跡の広がりの把握を行った（第 2 図）。その結果、前者では、現地表面から 20～50 cm の深さで館の堀を検出し、堀底までの深さは 1.5m 以上であることが確認できた。後者では、21 号トレンチで古墳時代の遺物包含層を、22 号トレンチでは包含層に相当する土層の堆積を、それぞれ現地表面から 60 cm の深さで検出した。なお、本報告書では、確認調査で出土した遺物について、平成 14 年度の試掘調査出土のものとあわせて、一部を掲載した（第 4 図）。いずれも太斎遺跡から出土した土師器で、遺存状態はかなり良好である。古墳時代後期に該当する。

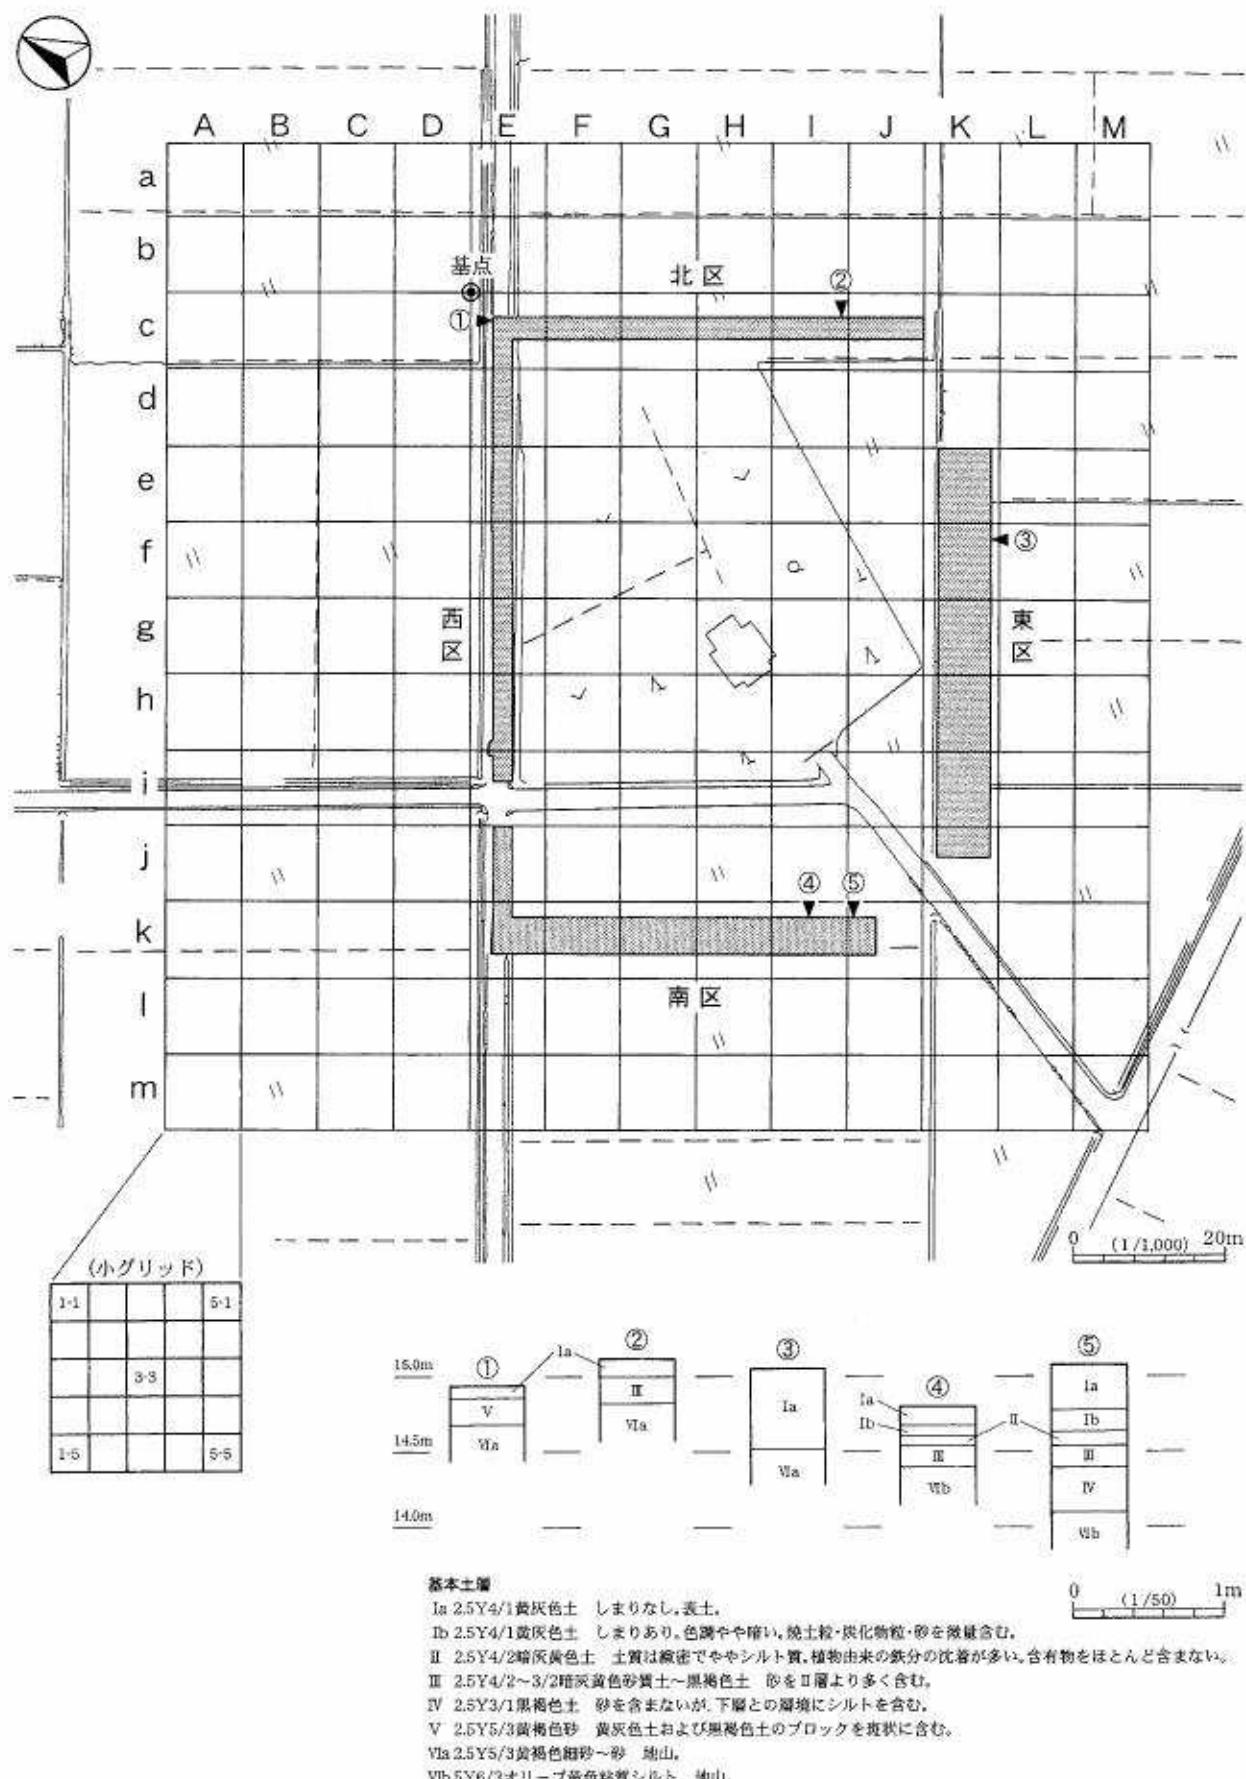
第5図 調査区の位置とグリッド設定図

調査区の設定と調査方法（第5図）

調査区は、調査対象地点を便宜上4箇所に区切り、それぞれを「北区」・「南区」・「東区」・「西区」と呼称した。グリッドについては、用排水管の埋設工事にともなう測量杭を基点として設定した。一边10m四方の方眼を大グリッドとし、さらに大グリッドを東西・南北に五等分した2m方眼を小グリッドとした。大グリッドは、西から東へ「A」・「B」…、北から南へ「a」・「b」…とし、その組み合わせで「Aa」・「Bb」…と呼称し、小グリッドは、西から東、北から南へそれぞれ「1」・「2」…とし、北西から「Aa1-1」・「Bb5-5」のように呼称した。

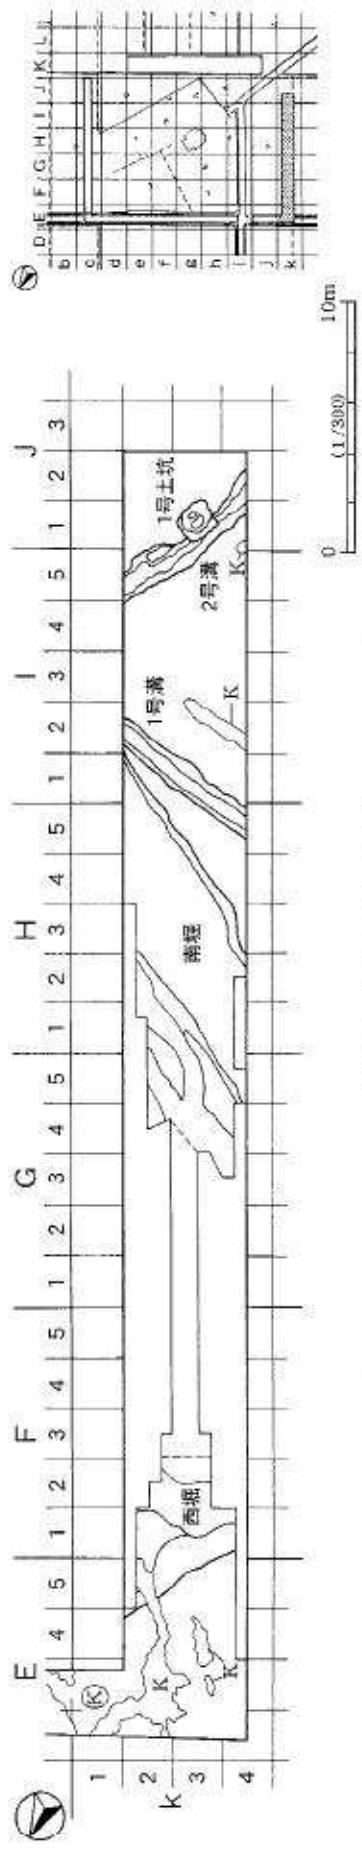
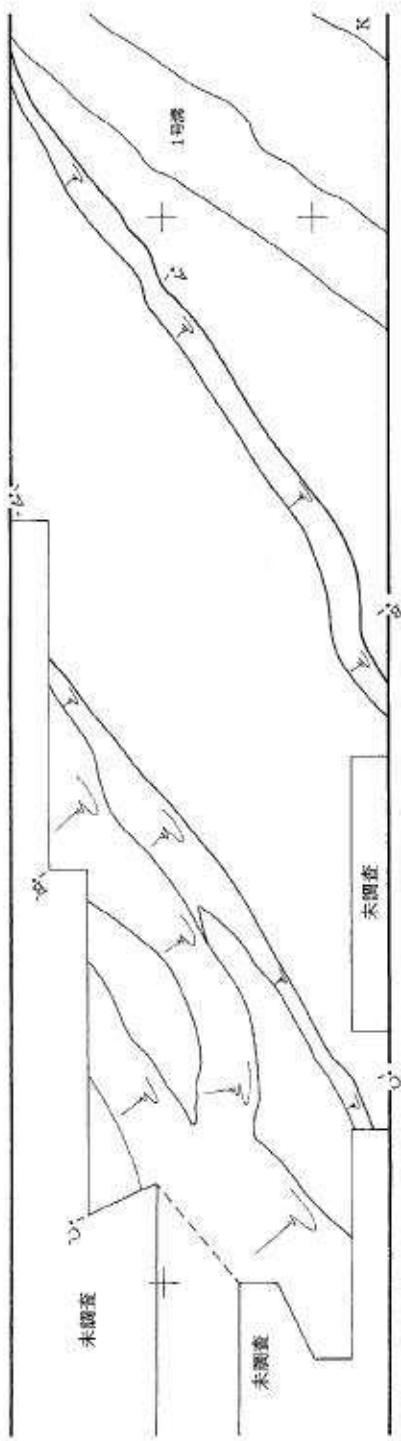
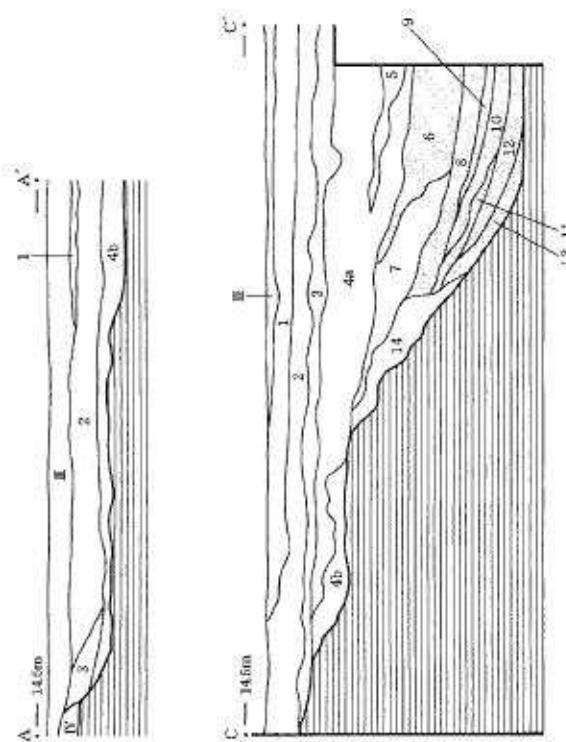
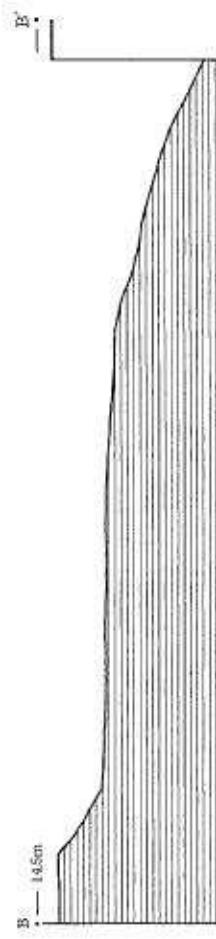
第9図 南区 南堀実測図

南 堀（第9図）

調査区の中央部やや東、Hk2-4～Ik1-2 グリッドにおいて、郭の南側を巡る堀の掘り込み際を検出した。館外側の肩部にあたる。西堀と同様、郭側の肩部は検出できていない。確認できた規模は、幅が5.1m、確認面から底面までの深さが1.7mで、二段に掘り込んでいる。一段目は、確認面から20cmほどの深さまで掘り込み、幅3.0mのテラス面となる。二段目は、テラス面から1.4mの深さまで急な傾斜で掘り込み、底面に至る。斜面の途中には、幅0.8～1.2mほどのテラス面が部分的に認められる。底面は平坦で、西堀と同じく水が浸み出した。埋土は15層に分けられる。薄く堆積している粘土（8～13層）は水成堆積で、堀が機能していた時期に自然堆積したものと推測される。また、6層も堀の帶水を示す水成堆積である。黒褐色砂質土（4a～5層）は、その堆積状況などから、短期間での埋め戻しによるものと考えられる。遺物は、二段目の掘り込みのテラスから古瀬戸の瓶子が1点だけ出土したが、小片のため図化していない。

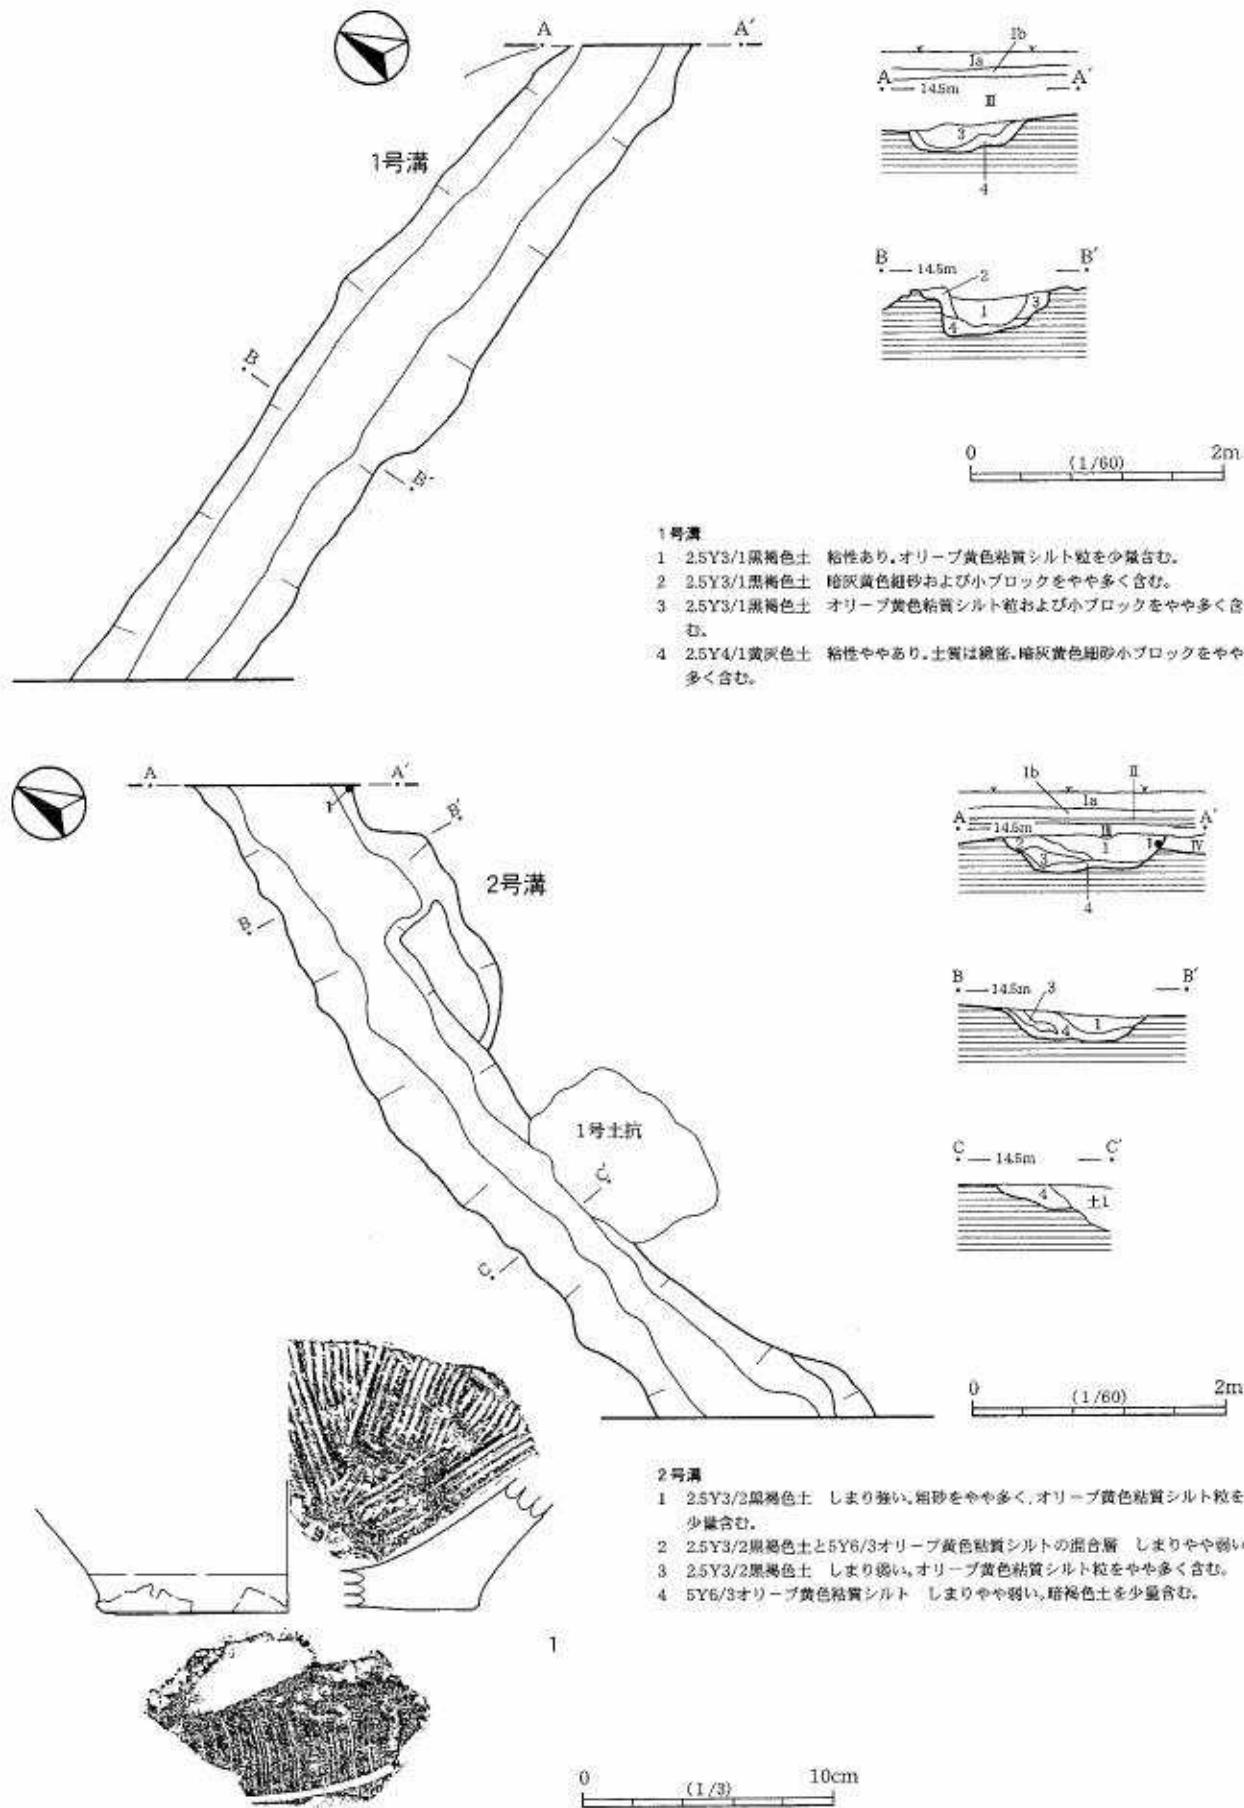
第10図 1・2号溝実測図および出土遺物

1・2号溝（第10図）

1号溝は、Hk5-4～Ik2-2 グリッドに位置し、南堀の東側を東西方向に延びる。幅は1.0～1.2m、確認面からの深さは20～35cm、底面はほぼ平坦で、断面はU字形である。出土遺物はなく、詳細な時期は不明である。

2号溝は、Ik5-2～Jk2-4 グリッドに位置する。南西から北東方向に延びており、そのまま延長すると、南堀と直交する。幅は1.0～1.4m、確認面からの深さは20～30cm、底面はほぼ平坦である。埋土は4層に分けられ、1層の黒褐色土から珠洲の片口鉢（1）が出土している。本遺構の時期は、出土遺物から15世紀と考えられる。

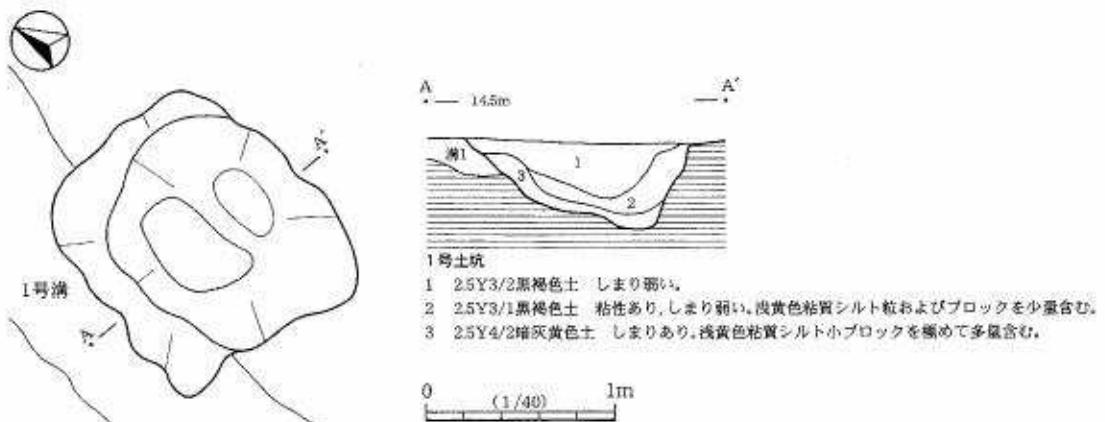
第11図 1号土坑実測図

1号土坑（第11図）

調査区の東部、Jk1-3 グリッドに位置し、2号溝の一部を壊して掘り込んでいる。平面形は隅丸の長方形で、長軸 1.4m、短軸 1.2m、底面は東側が深く、確認面からの深さは 45 cm である。壁は上方に開きながら立ち上がる。出土遺物はなく、詳細な時期は不明である。

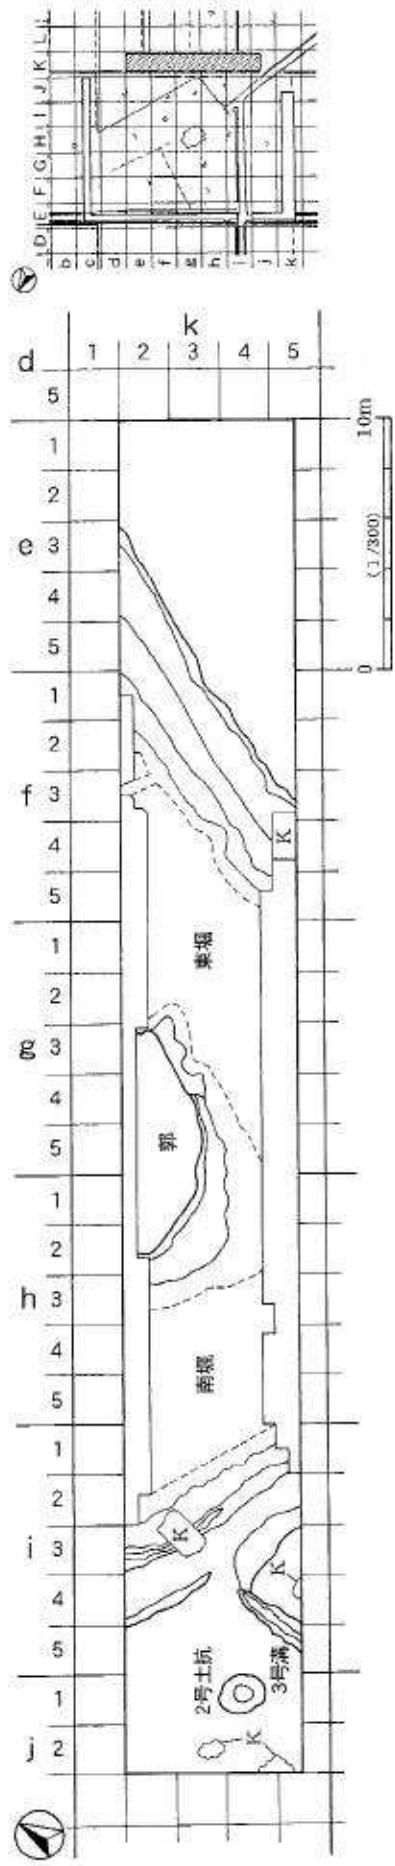
第12図 東区 造橋配置図

Kd2-1～Kj5-2 グリッドに位置する（第12図）。調査区の規模は、幅 7 m、長さ 54 m で、4 つの調査区のうち、最も面積が広い。現地表面から深さ 30～50 cm で遺構確認面となる。検出した遺構は、郭と堀のほかに溝 1 条、土坑 1 基である。郭と堀については、土地更正図から館の南隅部に該当すると推定される。

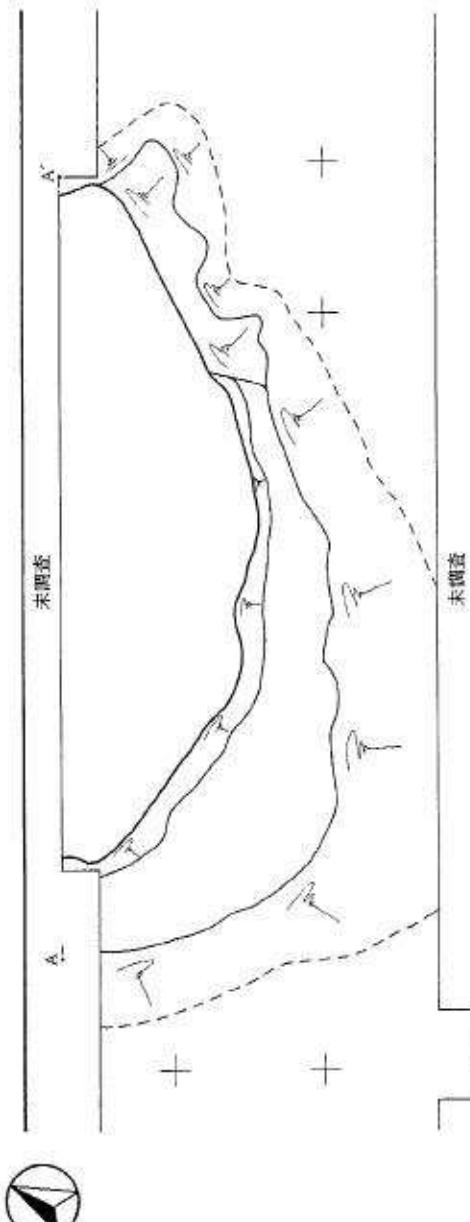
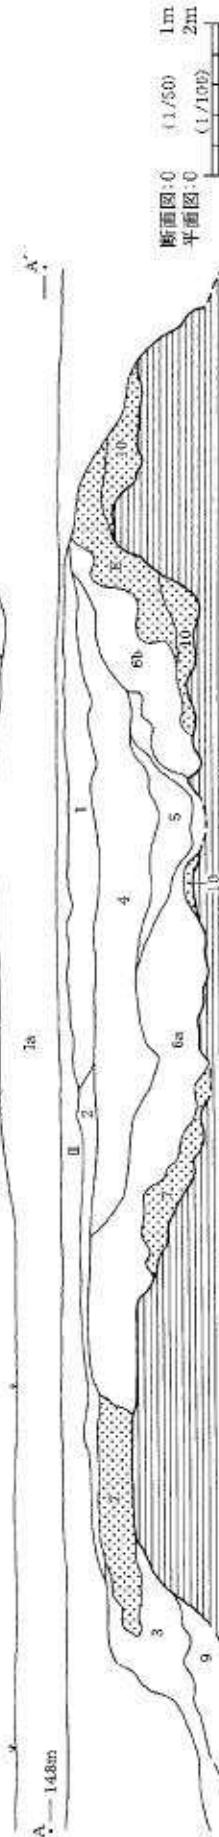
第13図 東区 鄭実測図

郭（第13図）

調査区の中央部、Kg2-2～Kh4-3 グリッドにおいて、郭の南隅部を検出した。ただし、調査の際に上部を削平したため、本来の上端の範囲はさらに狭まる。郭内から遺構は検出していない。土層断面図については、調査区および階段状に掘り下げた未調査部分の壁を合成して作成した。

断面を観察した結果、検出した部分については、盛土をしていることが明らかとなった。その手順は次の通りである。最初に、地山の暗灰黄色砂を基壇状に削り出す。次いで、その中央部分を幅 5.0 m、深さ 0.4 m ほど掘り込み、周縁部の地山を土手状に残す。地山を覆うように、シルトと粘質土を 20 cm から厚い部分では 50 cm ほど盛土する。さらにその上に砂質土などを盛土し、最終的には、当初の削り出した地山よりも 30～40 cm 高く郭を構築する、というものである。また、郭の南側の地山斜面で確認した砂質土（3・9 層）も、その堆積状況から、盛土の一環と考えられる。これらの盛土は、地山が砂で崩れやすいため、郭を保護・補強する目的があったものと推測される。なお、郭内から遺物が出土していないため、その詳細な時期については不明であるが、ここでは、館の構築時に盛土されたものと考えておきたい。

調査区南部のKi2-4～5-4 グリッドで、郭の南隅を巡る堀の肩部を検出した。館の外側にあたる。反対側にあたる郭側の肩部については、第13図の土層断面で確認することができる。すなわち、3 層の黒褐色砂質土の落ち込み際がそれに該当する。堀の幅は推定で 12.6 m、底面については、未検出のため深さや平面形態は不明である。館外側からの掘り込みは、確認面から深さ 1.1 m まで調査した結果、三段であることを確認できた。一段目は、確認面から 30 cm ほどの深さをかなり緩やかに掘り込み、幅 1.0～1.6 m のテラス面となる。なお、Ki3-4・4-4 グリッドにおいて肩部のプランが一部不明瞭となるが、これは後世の削平などの影響によるものと考えられる。

調査区の北部、Ke2-3~Kf5-3グリッドにおいて、郭の東側を巡る堀の肩部を検出した。館の外側にあたる。郭側の肩部は、南堀と同様、第13図の土層断面からその位置を確認できる。堀の幅は推定で11.1m、確認面から底面までの深さは1.6mで、二段に掘り込んでいる。一段目は、確認面から20cmほどの深さまで掘り込み、幅1.0~1.5mのテラス面となる。二段目は、テラス面から1.3mの深さを比較的急な傾斜で掘り込み、底面に至る。底面は、Via層より下の粗砂層まで掘り込む。平面形態については、土層断面を観察する際に部分的な狭い範囲しか検出していないため、不明である。埋土は砂質土と粘土を主体とし、8層に分けられる。そのうち、下半に堆積する粘土（6~8層）は堀の帶水によるものと考えられる。遺物は、図化したもの以外では、断面に漆の付着した古瀬戸の花瓶が1点出土している。また、混入と考えられる古墳時代土師器の小片が2点出土している。

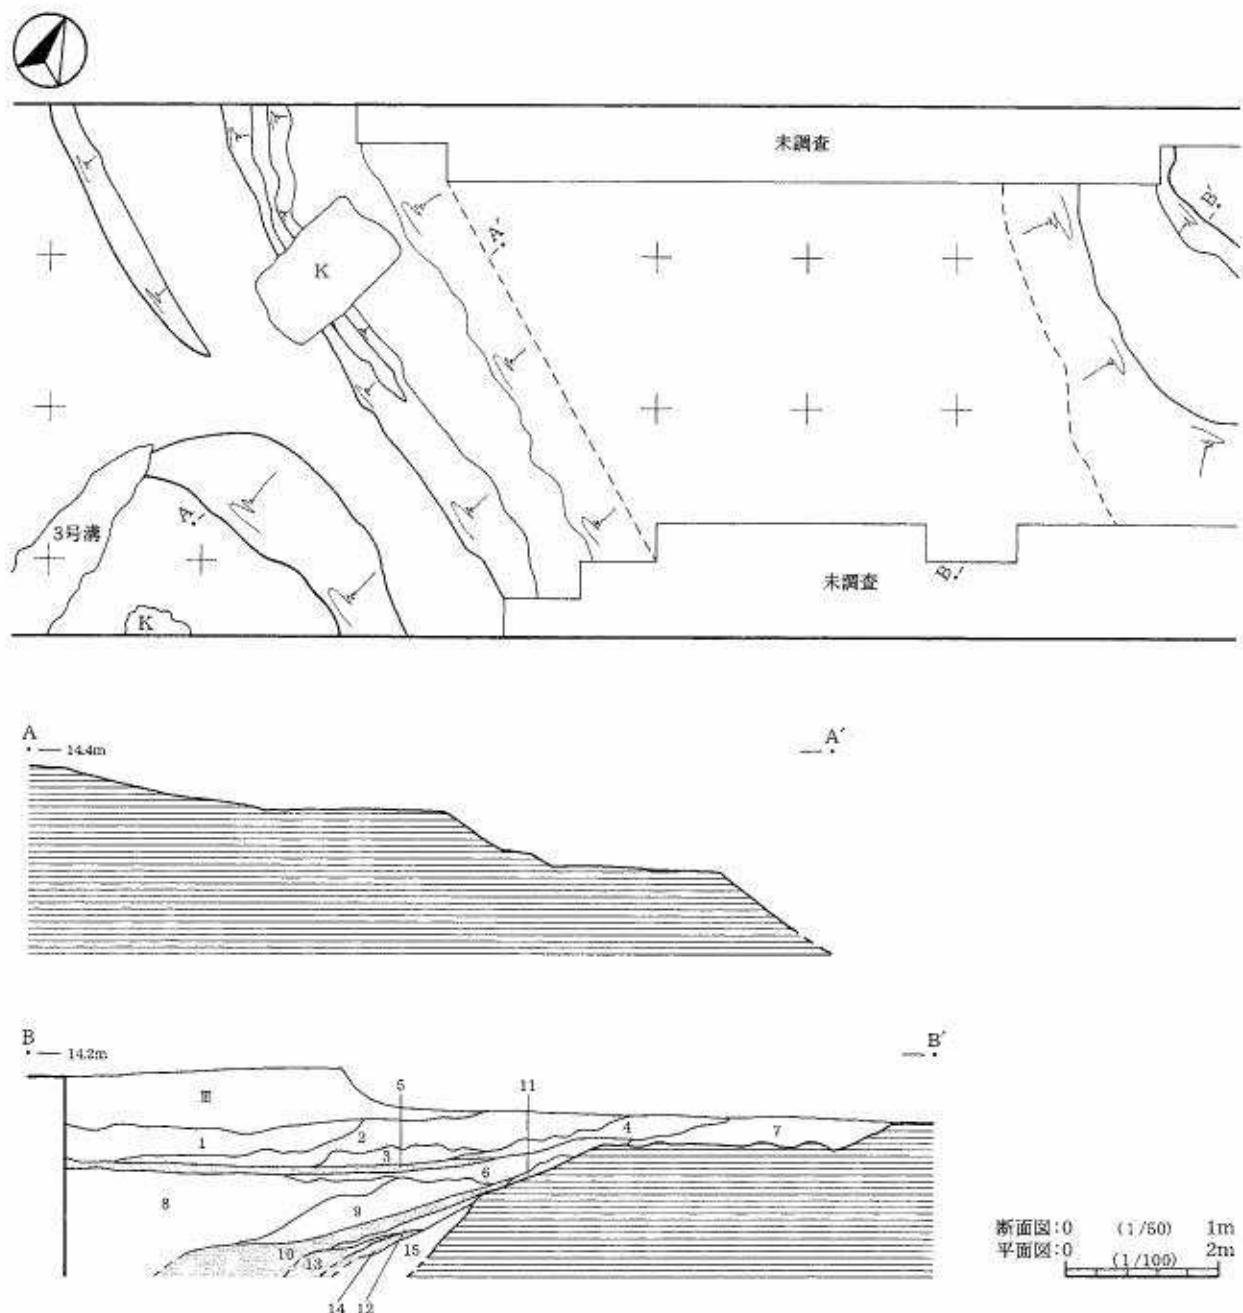
第14図 東区 南堀実測図

南 堀（第14図）

二段目は、テラス面から35cmの深さを比較的急な傾斜で掘り込み、幅0.6~1.2mのテラス面となる。斜面の中には、幅20cmほどの狭い平坦面が認められる。そしてその先の三段目は、急な傾斜で掘り込む。郭側からの掘り込みは、緩やかな傾斜から途中でかなり急な傾斜へと変わる。テラス面は認められない。埋土は、検出した範囲においては15層に分けられ、うち10・13・14層の粘土は、堀の帶水を示す水成堆積である。なお、7層の暗灰黄色砂質土は、郭の盛土と考えられ、第13図の土層断面の9層に相当する。出土した遺物は、古墳時代の土師器で、壊もしくは壘の破片である。いずれも混入であり、図化していない。

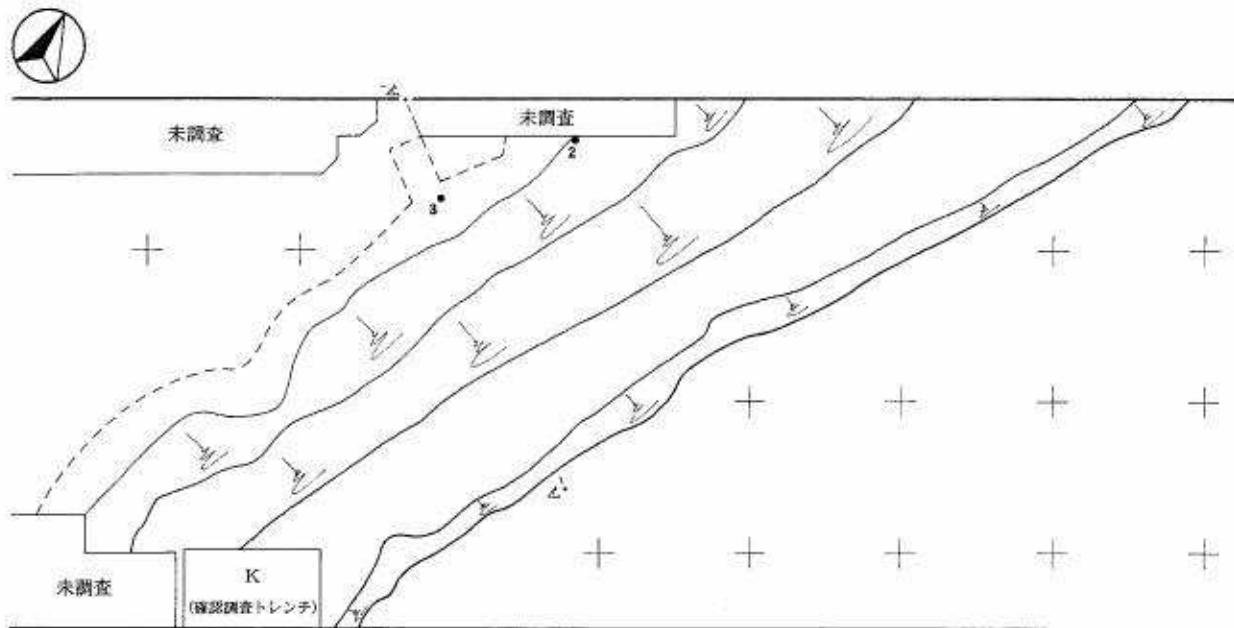
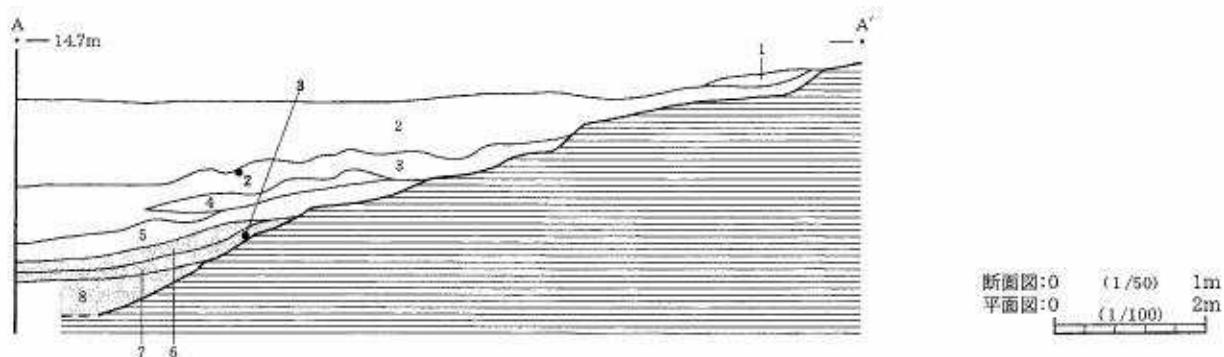
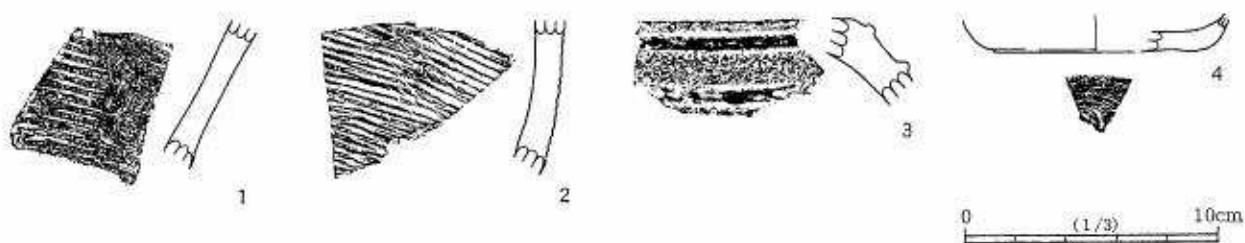
第15図 東区 東堀実測図および出土遺物

東 堀（第15図）

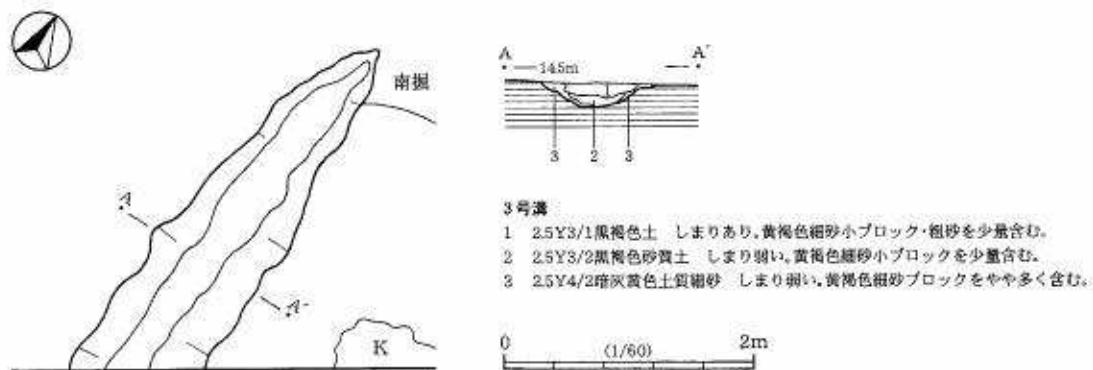
第16図 3号溝実測図

3号溝（第16図）

調査区の南部、K14-4～5-5 グリッドに位置する。最大幅は 1.9m、確認面からの深さは 40 cm で、南北方向に延びる。先端部は南堀の肩部と重複するが、新旧関係は判然としない。底面は平坦で、壁は上方に開きながら立ち上がる。埋土は 3 層に分けられる。

埋土の 1・2 層からは各 1 点ずつ古墳時代の土師器小片が出土したが、混入によるものと考えられる。遺構に伴う遺物はなく、詳細な時期は不明である。

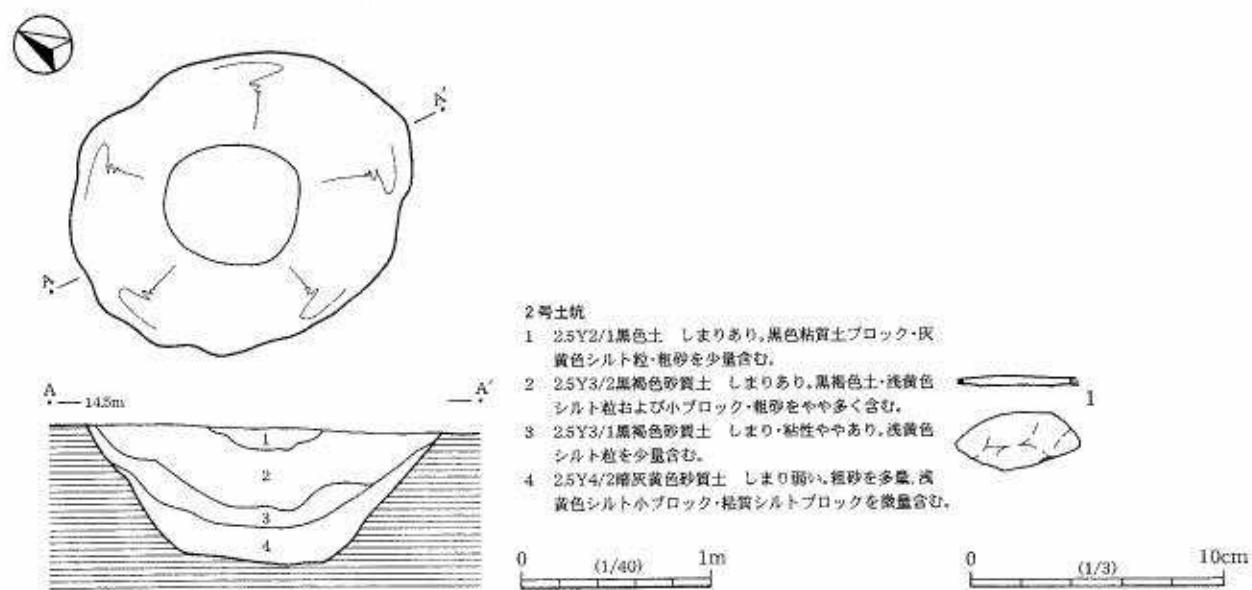
第17図 2号土坑実測図および出土遺物

2号土坑（第17図）

調査区の南部、Kj3-1～4-1 グリッドに位置する。平面はやや不整な梢円形で、長軸 3.7m、短軸 3.0m、確認面からの深さは 1.4m である。底面は平坦で、壁は上方に開きながら立ち上がる。埋土は黒褐色砂質土と暗灰黄色砂質土を主体とし、4 層に分けられる。

2 層の黒褐色砂質土からは、かわらけ（1）のほかに、古瀬戸の平碗が 1 点出土している。ただし小片のため図化していない。本土坑の時期は、出土遺物から 15 世紀と考えられる。なお、古墳時代の土師器壺・甕の小片が 7 点出土しているが、混入によるものと考えられる。

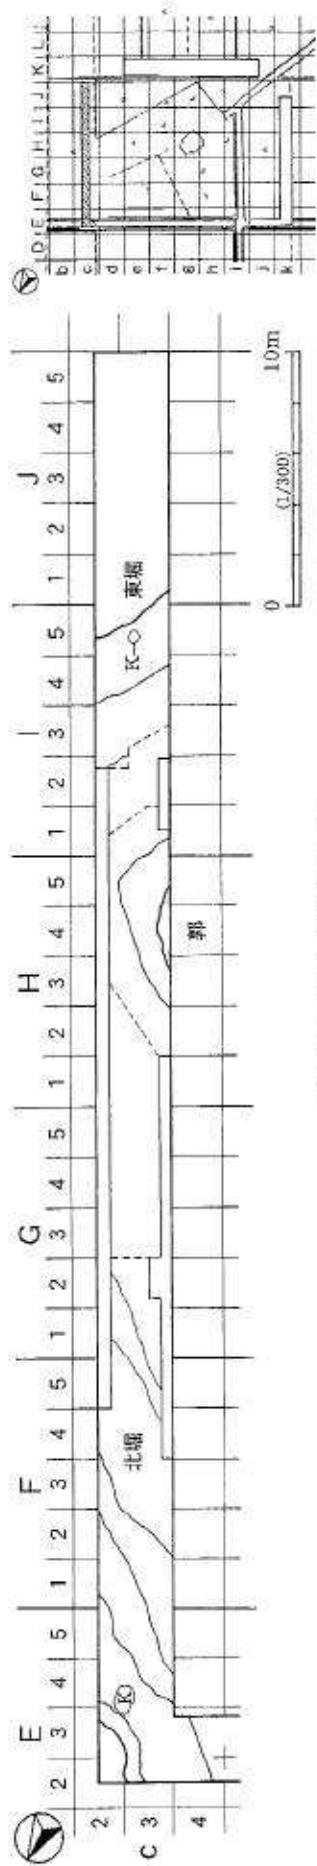
第18図 北区 遺構配置図

Ee4-2～Jc5-3 グリッドに位置する。調査区の規模は、幅 3.0m、長さ 54.0m で、その幅は南・東区に比べて狭い。現地表面から 20～40 cm ほどの深さで遺構確認面となる。検出した遺構は堀と郭で、土地更正図から、館の東隅部から北部に該当すると推定される。

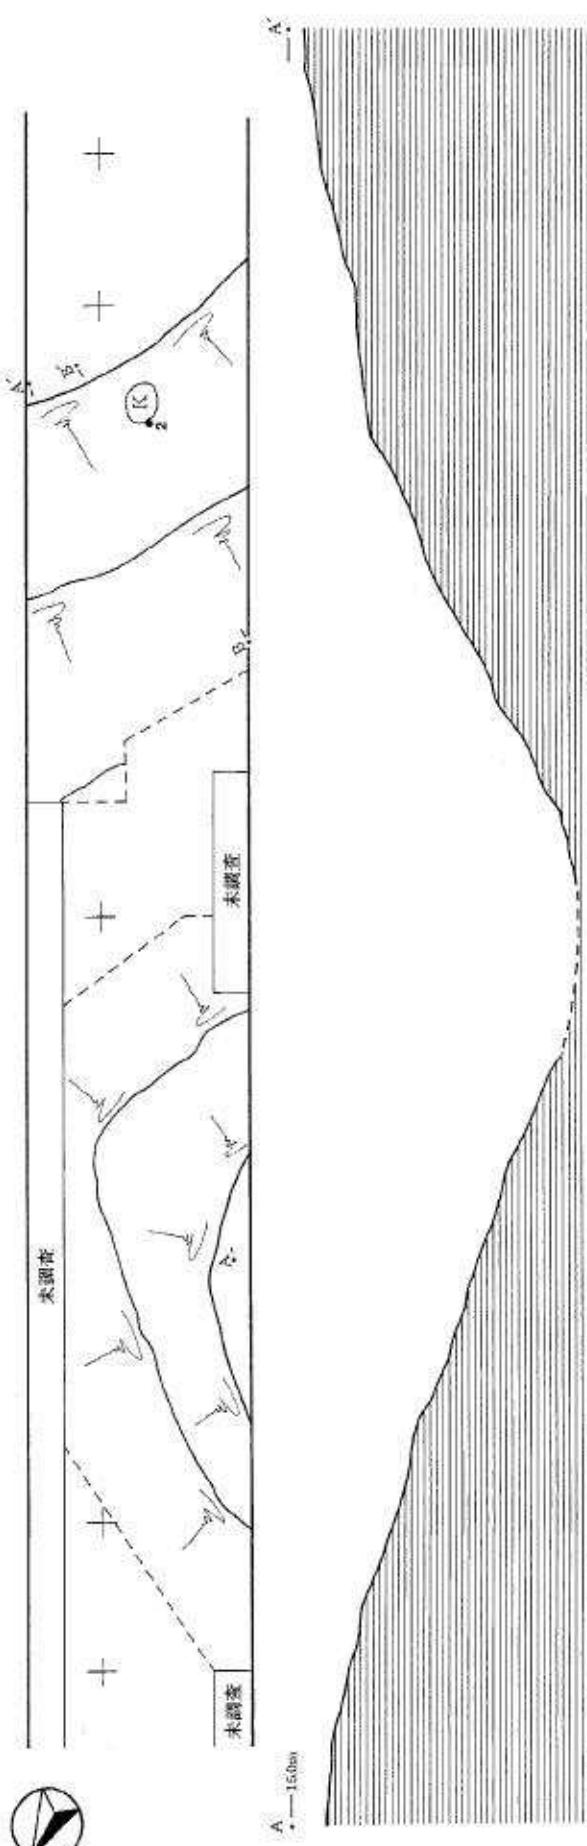
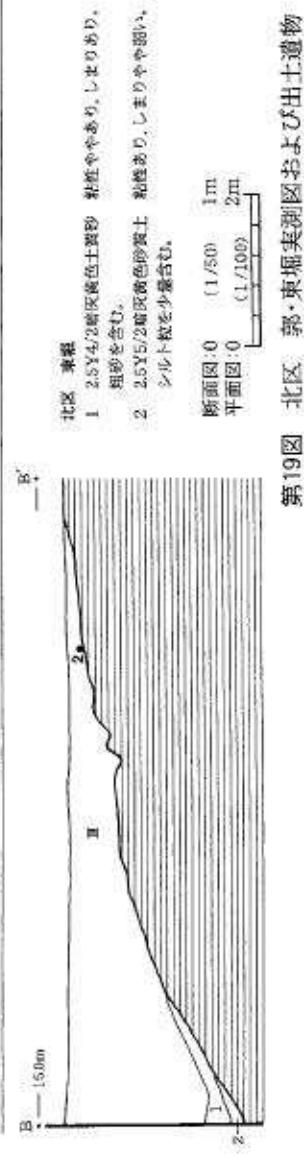
第19図 北区 郭・東堀実測図および出土遺物

郭・東 堀（第19図）

調査区中央部やや東の Hc3-3～5-3 グリッドでは郭の東隅部を、東部の Ic5-2～Jc1-3 グリッドでは郭の東側を巡る堀の肩部を検出した。郭は、地山を削り出して造られ、盛土等は認められなかった。検出した幅は最大で 56 cm と狭く、遺構は確認できなかった。

堀の幅は推定で 10.3m、確認面から底面までの深さは 1.7m である。検出した肩部は、館の外側にあたる。その掘り込みは、肩部から幅 2.2m ほどまではかなり緩やかな傾斜であるが、そこから先は比較的急な角度で底面に至る。テラス面は認められなかった。反対側の郭側からは、緩やかな傾斜で底面まで掘り込む。底面については、一部しか検出していないため、平面形態は不明である。なお、地山の VIa 層より下の粗砂層まで掘り込んでいるが、西・南堀とは異なり、水の浸み出しは認められなかった。堀の埋土は、暗灰黄色砂質土・土質砂の上にⅢ層が 90 cm 以上と厚く堆積する。堀の帶水を示す水成堆積層は確認できなかった。遺物は、Ⅲ層から珠洲の片口鉢（1）と灯明皿として使用されたかわらけ（2）が出土しただけである。

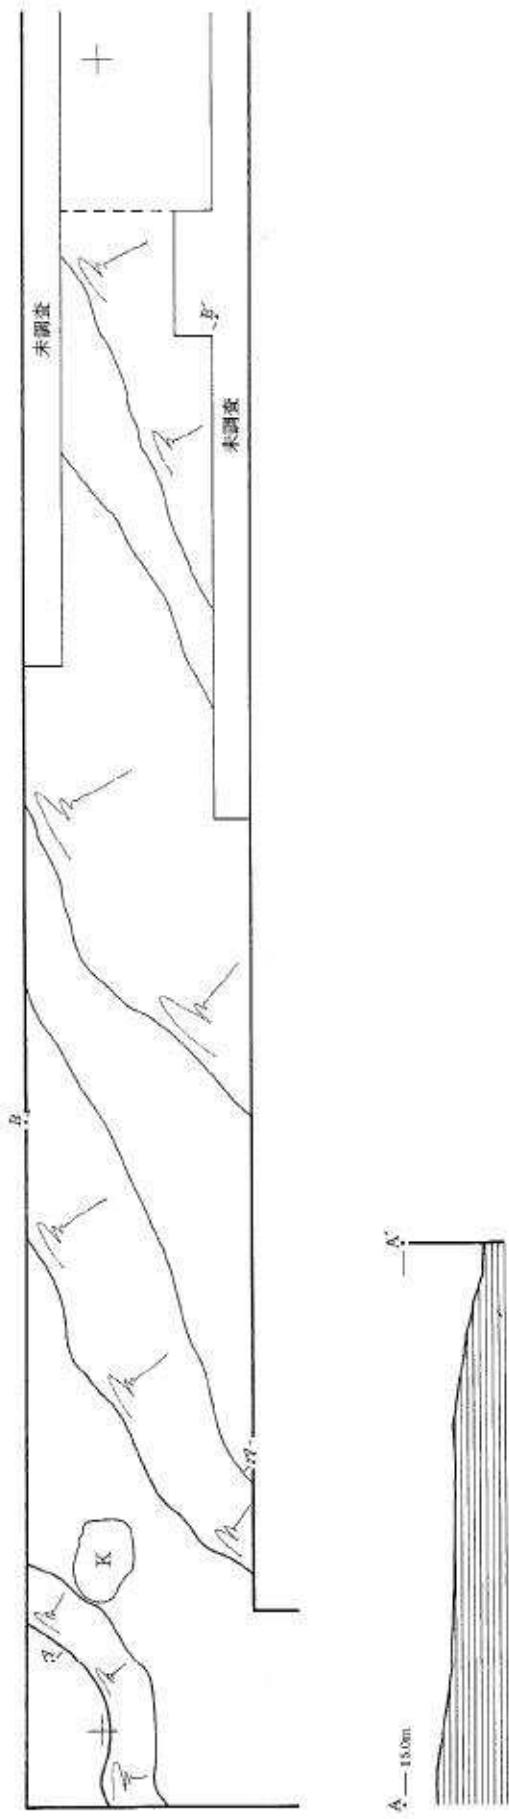
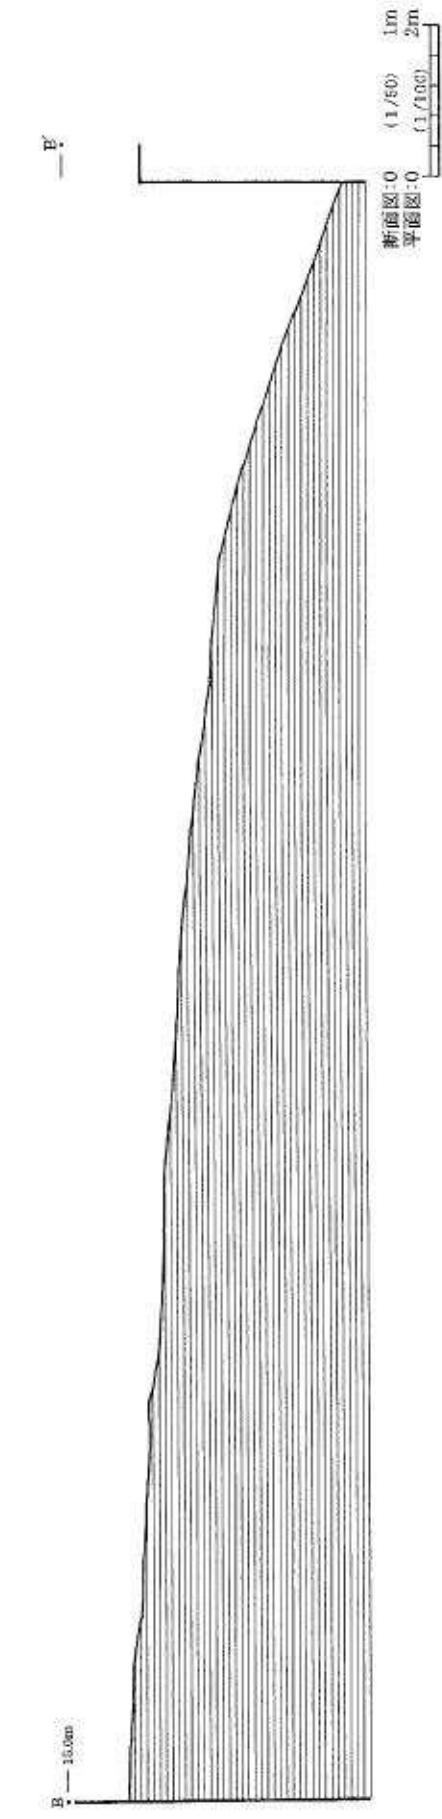
第20圖 北区 北塊実測図

北 堀（第20図）

調査区の西部、Ee4-3～Fcl-2 グリッドにおいて、郭の北側を巡る堀の掘り込み際を検出した。当初は、館外側の肩部ととらえていたが、西区の Ee2-3・3-2・3-3 グリッドを調査した結果、堀の二段目の掘り込み際であることがわかった。ここでは、西区の調査結果を一部加味して、検出した北堀について記載する。

館の外側からは、堀を二段に掘り込んでいる。一段目は、Ee2-3～3-3 グリッドで検出した肩部から 10 cm ほどの深さをかなり緩やかに掘り込んだ後、幅 1.6～2.5m ほどの広いテラス面となる。二段目は、掘り込み際から幅 4.0m ほどまではかなり緩やかな、そこから先はやや角度をもった緩やかな傾斜となる。底面は確認できていない。なお、緩やかな斜面の途中に幅 1.1～1.8m と 0.5～1.0m の平坦面が認められるが、これはテラス面を意識して作り出したのではなく、掘り込んだ際、結果的に平坦になってしまったものと推測される。遺物は出土していない。

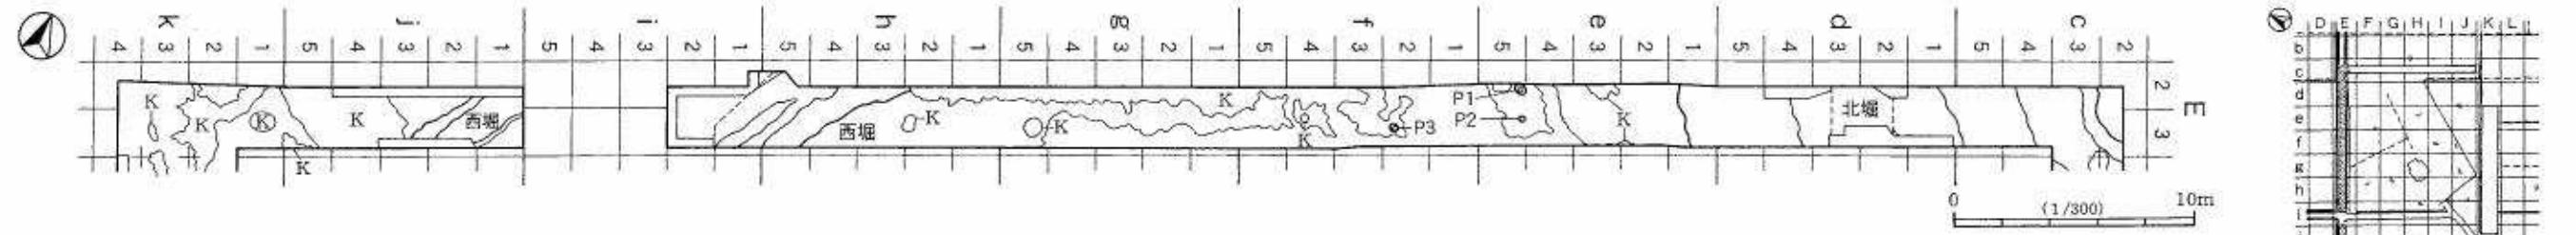
第21図 西区 遺構配置図

Ec2-2～Ek3-4 グリッドに位置する。調査区の規模は、幅 2.5m、長さ 84m と、4 つの調査区の中で、最も狭く長い。調査時の現況は、他の調査区が水田であったのに対して、本調査区は砂利敷きの農道であった。なお、Ei2-3～3-5 グリッドについては、調査の都合上、掘削を行わないこととした。現地表面から遺構確認面までの深さは、Ec・Ed グリッドでは 25 cm ほど、Ej・Ek グリッドでは 60 cm ほどであったのに対して、Ee～Ei グリッドでは、農道の砂利を除去するとすぐに地山が現れた。しかも近世以降の擾乱の影響が広く及んでおり、その遺存状態は良くなかった。検出した遺構は堀と郭で、土地更正図から、館の北～西部に該当すると推定される。なお、郭内からは小ピットを 3 基検出した。

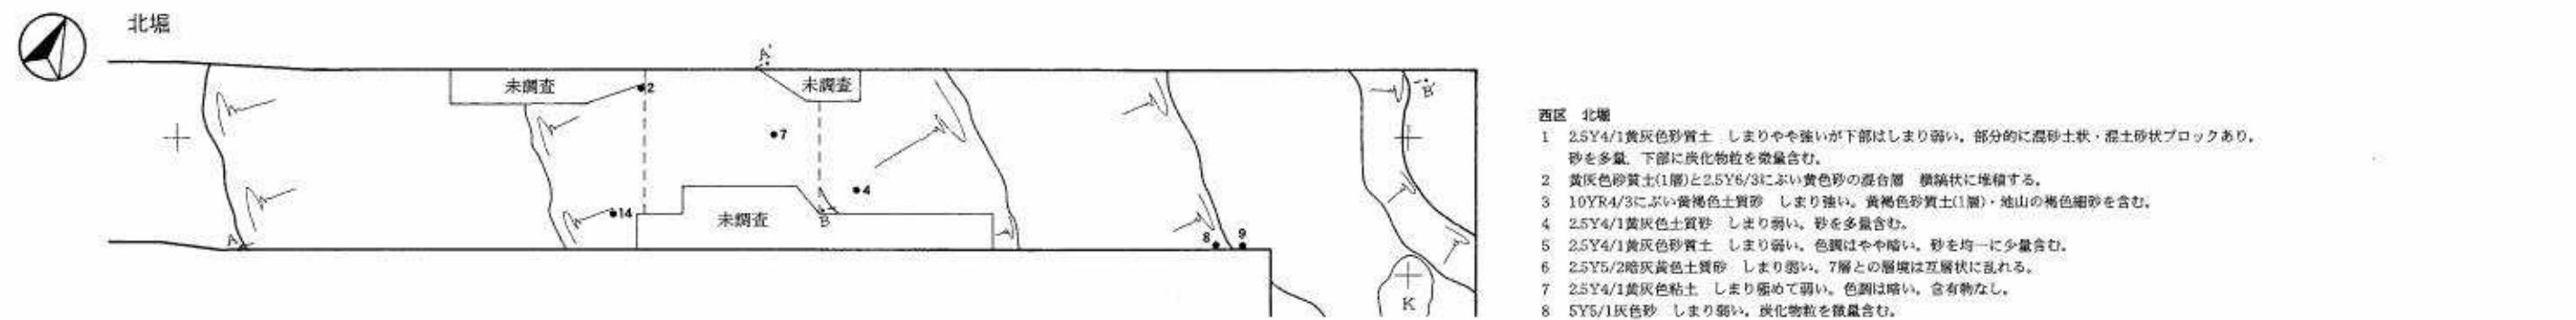
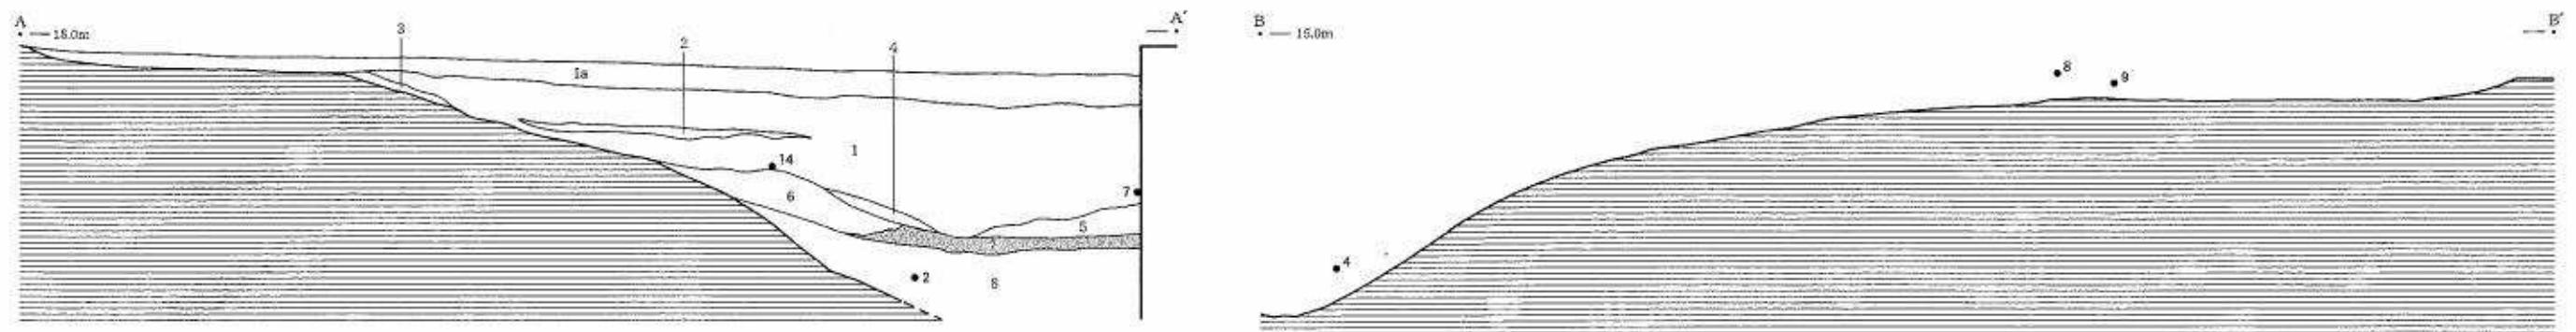
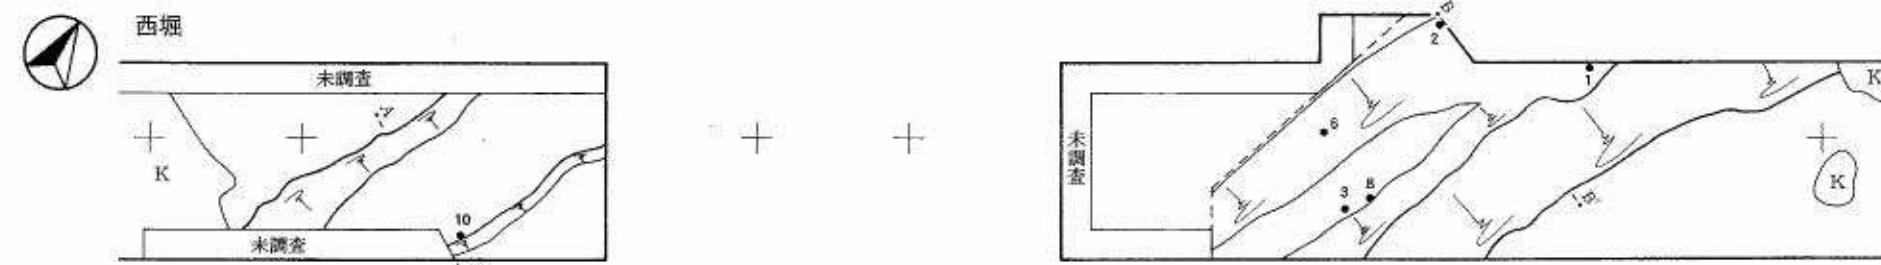
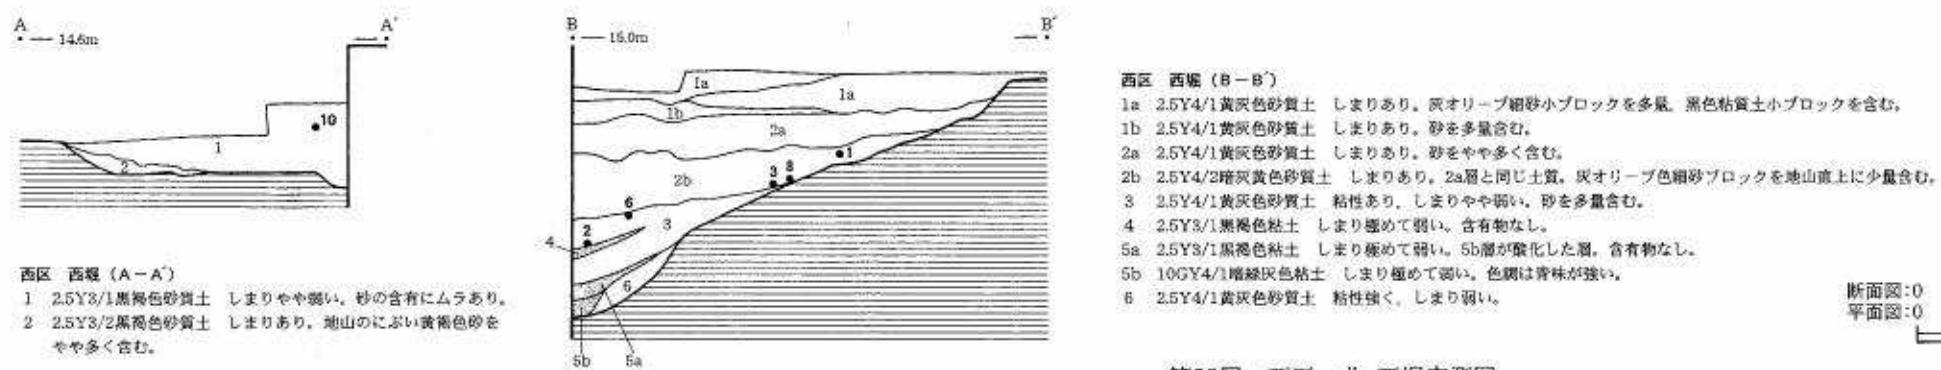
第22図 西区 北・西堀実測図

北 堀（第 22・23 図）

調査区の北部、Ec2-3～3-3 グリッドと Ee2-1・3-1 グリッドにおいて、郭の北側を巡る堀の肩部を検出した。堀の幅は推定で 17.4m、確認面から底面までの深さは 1.7m ほどである。底面は、他の調査区で検出した堀と同様、地山の VIa 層より下の粗砂層まで掘り込んでいる。平面形態については、一部の狭い範囲でしか検出していないため不明である。

Ec2-3～3-3 グリッドで検出した肩部は、館の外側にあたる。「3 北 区」で既述したように、掘り込みは二段である。一段目は、20 cm ほどの深さをかなり緩やかに掘り込み、幅 2.0m 以上の広いテラス面となる。二段目は、幅 3.0m ほどまではかなり緩やかな傾斜で、そこから先は底面まで比較的急な傾斜で掘り込んでいる。北区で検出した二段目とは異なり、斜面に平坦面は認められない。

Ee2-1・3-1 グリッドで検出した肩部は、郭側にあたる。肩部から幅 2.2m までは、平坦に近いかなり緩い傾斜で掘り込む。そこから幅 2.3m までは緩やかな傾斜で、その先は急な傾斜で掘り込む。埋土は、検出した範囲では砂質土が主体で、8 層に分けられる。なお、検土杖でポーリング探査したところ、灰色砂（8 層）の下は厚さ 15 cm ほどの黒色粘土、その下は地山の黒褐色粗砂であった。

西 堀（第 22・24 図）

調査区の南部、Eh2-2～Ej3-3 グリッドにおいて、郭の西側を巡る堀の肩部を検出した。堀の幅は推定で 8.3m、確認面から底面までの深さは 1.6m である。

Eh2-2～3-5 グリッドで検出した肩部は、郭側のそれにあたる。肩部から底面までは比較的急な傾斜で掘り込み、斜面の途中に平坦面は認められない。底面は、地山の VIa 層より下の粗砂層まで掘り込む。平面形態については、一部の狭い範囲でしか検出してないため不明である。埋土は合計で 9 層に分けられる（B-B'）。砂質土が主体で、下位には粘土（4～5b 層）が堆積する。粘土は、堀の帶水による水成堆積層と考えられる。遺物は 1a・b 層、2b 層、3 層の黄灰色・暗黄灰色砂質土から出土している。古瀬戸の平碗や珠洲の片口鉢・壺を 9 点（1～9）図化した。そのほかに、図化しなかったが、古瀬戸の壺やかわらけの小片などがわずかに出土している。

農道を挟んで南側の Ej2-2～3-3 グリッドで検出した堀の掘り込みは、館外側の肩部にあたる。ラインを延長すると、南区で検出した西堀の肩部につながる。なお、周辺は近世以降の擾乱の影響が広く及んでおり、遺存状態はあまり良くなかった。肩部からの掘り込みは二段目まで検出することができた。一段目は、確認面から 20 cm の深さまで掘り込んだ後、幅 1.3～1.4m のテラス面となる。二段目は、そこからさらに 10 cm 掘り込み、幅 1.0m 以上のテラス面となる。どちらも掘り込みの傾斜は比較的急な角度である。埋土は黒褐色砂質土で、2 層に分けられる。（A-A'）。遺物は、1 層から珠洲の壺が 1 点（10）だけ出土した。
