太斎館跡 発掘調査報告書

県営ほ場整備事業（太斎地区）に
伴う埋蔵文化財発掘調査報告書Ⅰ

新発田市教育委員会

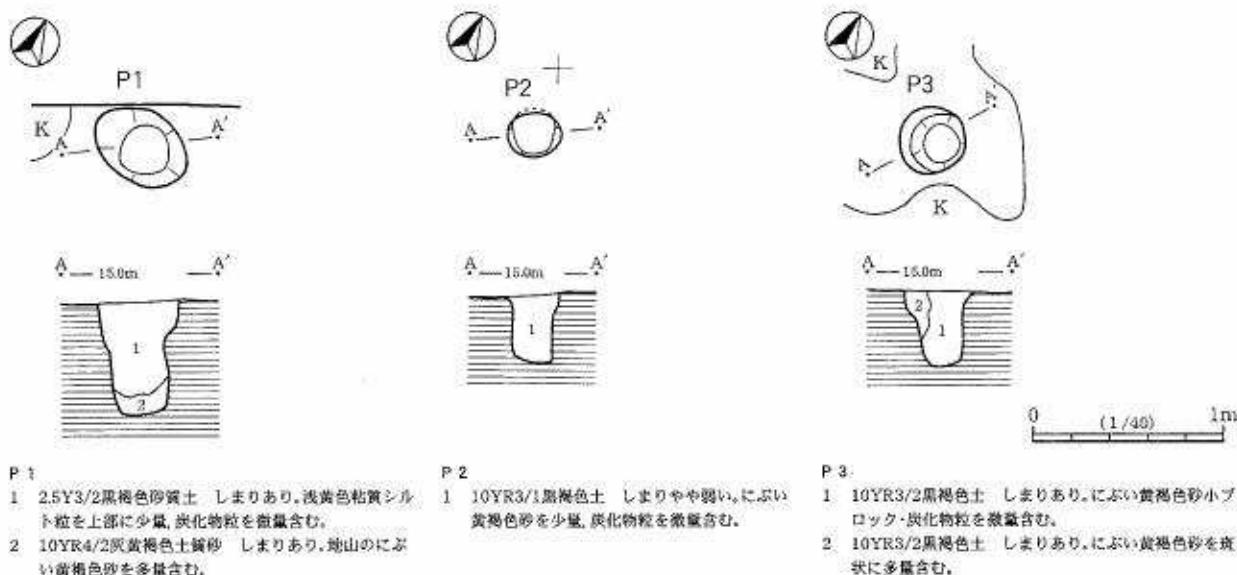
第25図 1～3号小ピット実測図

1～3号小ピット (P 1～3) (第25図)

Ee2-1～Eh3-4 グリッドは郭内に該当する。しかし、既述したように、近世以降の搅乱の影響によりその遺存状態は良くなく、検出した遺構は小ピット3基だけであった。

P 1は、調査区の東壁の際、Ee2-5 グリッドに位置する。平面は長軸 56 cm、短軸 38 cm の楕円形である。確認面からの深さは 60 cm で、埋土は2層に分けられる。底面は平坦で、壁はほぼ垂直に立ち上がる。出土遺物はなく、詳細な時期は不明である。

P 2は、Ee3-5 グリッドに位置し、P 1からは東へ 0.9m 離れている。平面は長軸 28 cm、短軸 23 cm の円形で、確認面からの深さは 35 cm、埋土は黒褐色土の単一層である。底面は平坦で、壁は垂直に立ち上がり、上部でやや外に開く。出土遺物はなく、詳細な時期は不明である。

P 3は、Ef3-2 グリッドに位置する。平面は長軸 36 cm、短軸 34 cm の円形である。確認面からの深さは 40 cm で、埋土は黒褐色土で2層に分けられる。底面は平坦で、壁は垂直に立ち上がり、上部でやや外に開く。出土遺物はなく、詳細な時期は不明である。

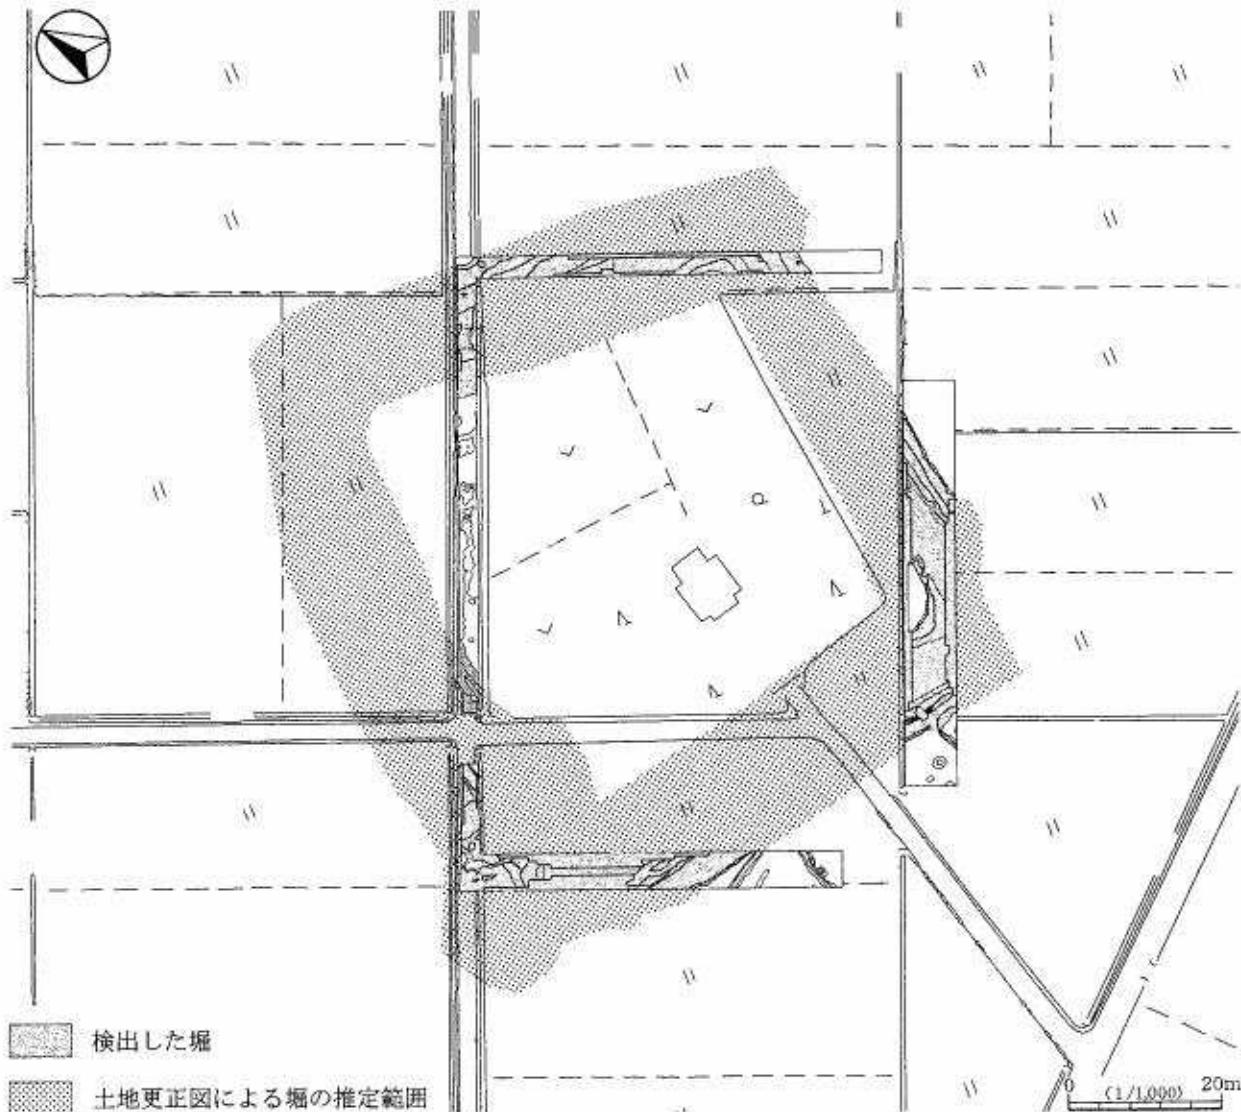
第28図 太斎館跡推定範囲

検出した堀の範囲については、土地更正図から推測される範囲と概ね合致した(第28図)。ただし、西堀については、館外側の肩部の位置が大きく異なる。土地更正図の精度などを考慮に入れなければならないが、他の堀との整合性から考えて、西堀だけ大きく範囲が異なるとは考えにくい。ここでは、本来の館外側にあたる肩部は、

調査区の外に位置すると考えておきたい。そのように考えた場合、今回検出した西堀のそれは、二段目の掘り込みに該当する。遺構確認面と判断した西側に広がる平坦部分は、一段目のテラス面にあたり、館外側からの掘り込みは三段以上となる。以上を踏まえた上で、改めて館の規模をみてみると、郭は一辺が約46~60m、堀の幅は12~17mと推定される。
