浜松城跡13

Hamamatsu Castle
The 24th excavation report

浜松市教育委員会

2019年3月

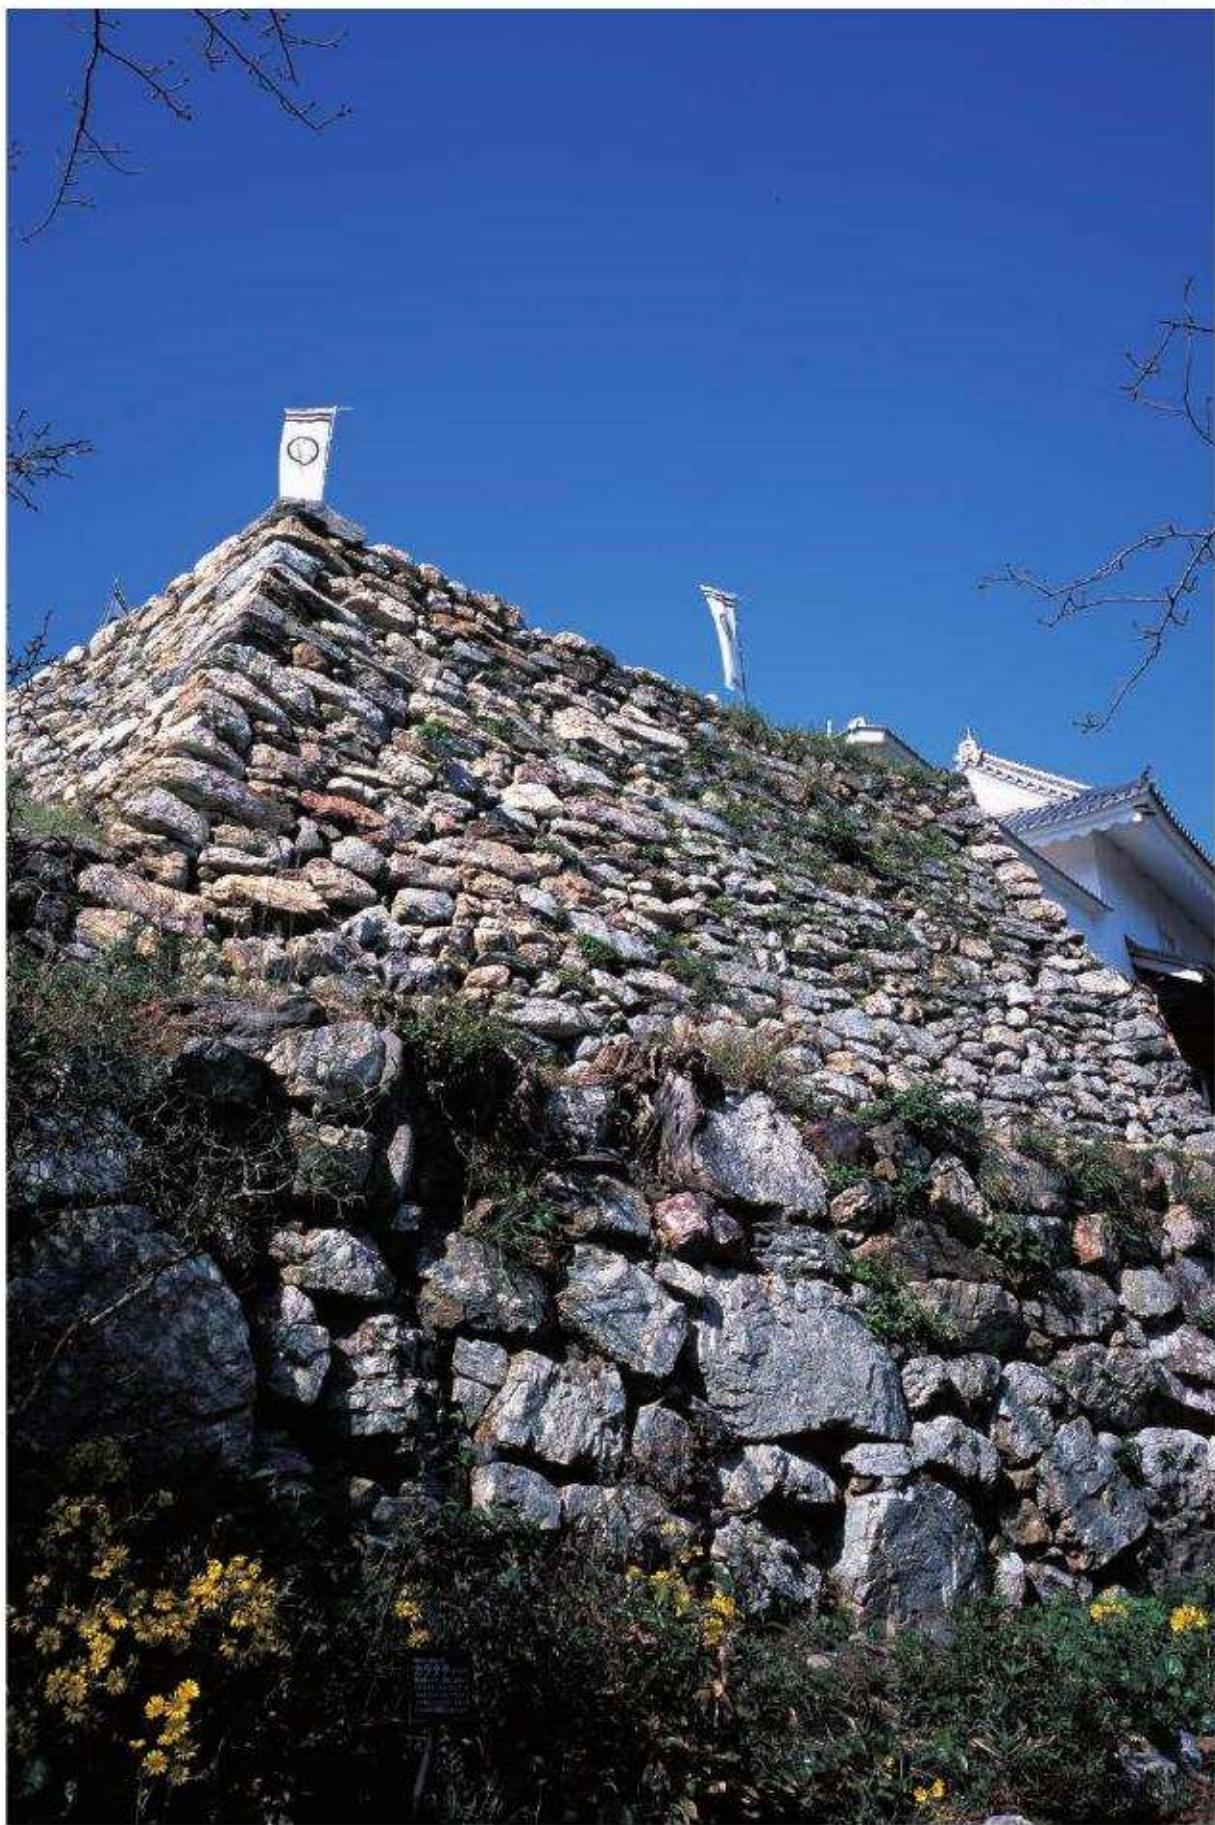
天守曲輪南東隅石垣（南東から）

側にみられる石材の集積は、基礎地業の一種であった可能性が考えられるだろう。屈曲部の東側には天守曲輪の輪郭が突出し、出隅部分が形成されている。この部分を本丸側から眺めると、あたかも櫓台のような景観を呈していることも、天守曲輪南東部に櫓を想定する根拠の一つに加えることができるだろう（巻頭図版3）。

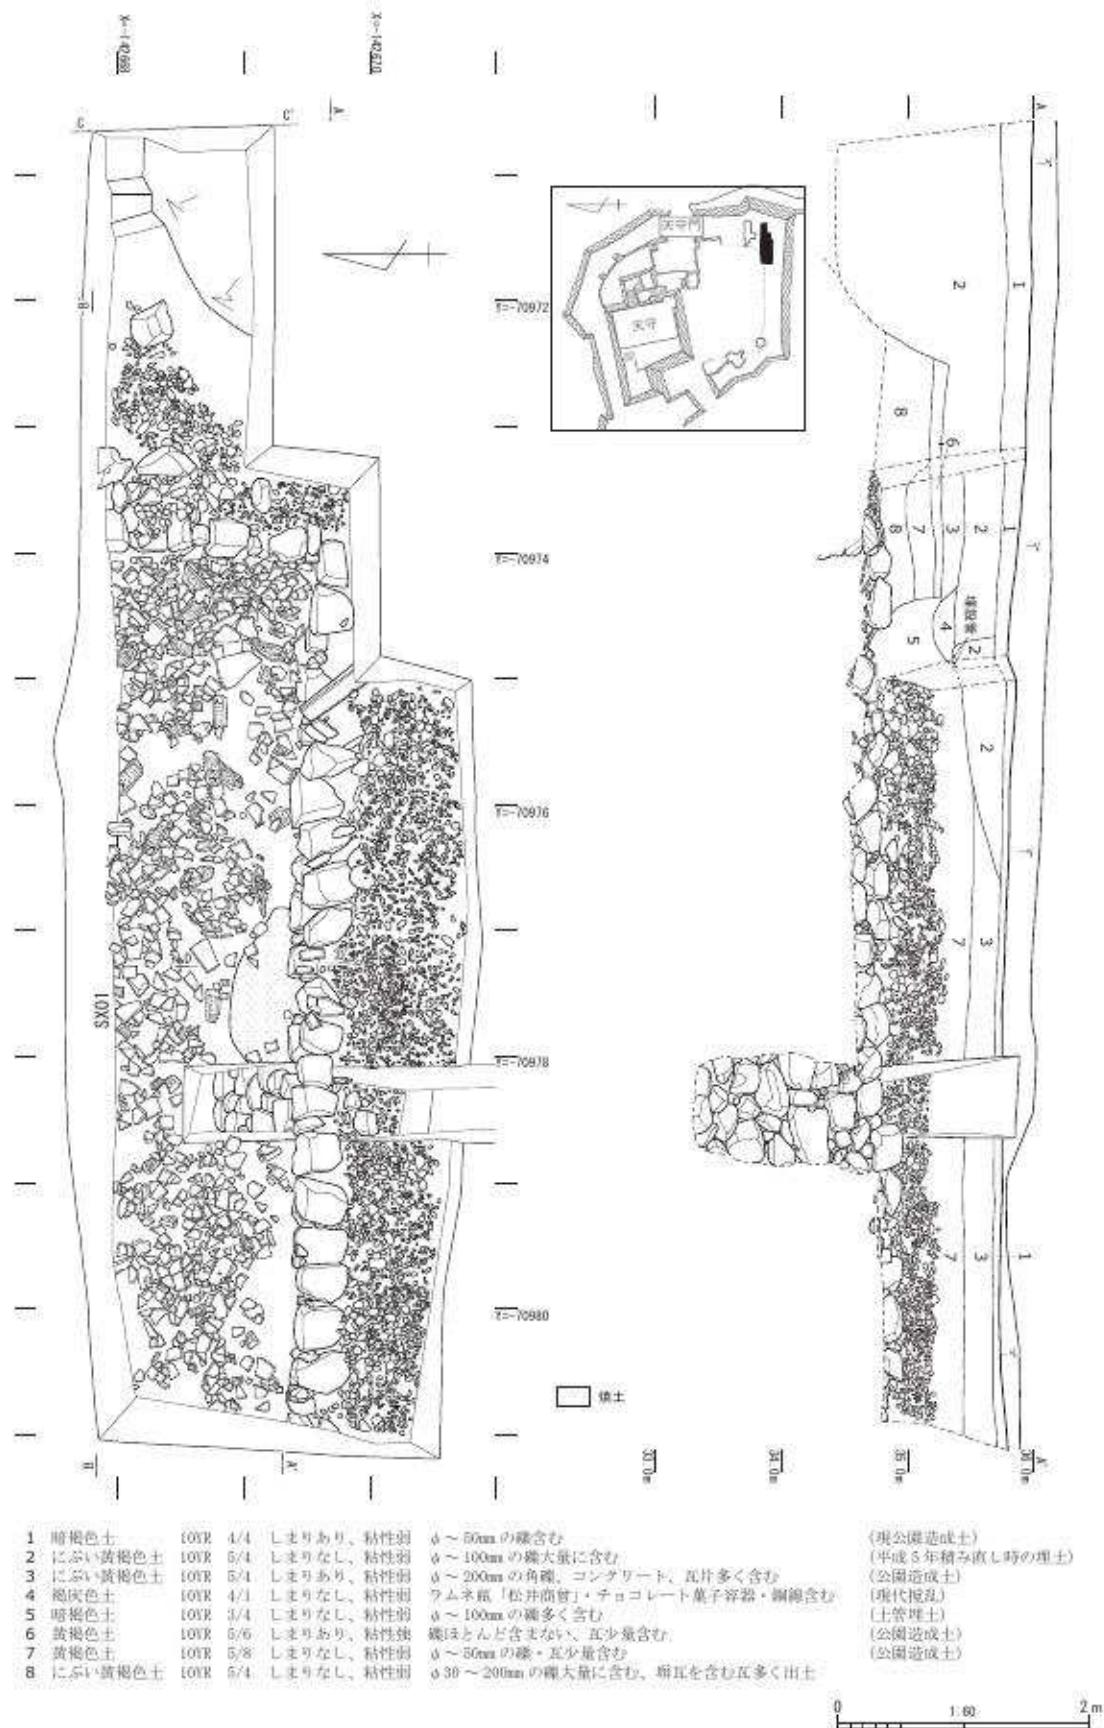
Fig.14 2トレンチ実測図

調査区概要 (Fig. 14 ~ 19) 2 トレンチは、23次調査で確認された瓦溜り (SX01) の範囲確認と櫓等の遺構確認を目的として設定した。トレンチの大きさは約 2.5 m × 6 m である。途中、調査状況に応じて、東へ約 4 m 拡張した。

天守曲輪南東隅石壙 1 トレンチで検出された、石壙石列の南側延長部分が 2 トレンチにおいても検出された。1 トレンチの石壙北西隅角から南へ約 6 m のところで西へ直角に折れ、東西方向の石壙北側石垣へ接続している。トレンチを東へ拡張し石列の内側を調査したが、拳大以下の礫が充填された裏込めを検出したのみで、櫓礎石などの基礎構造は明らかにされなかった。トレンチ東隅では、表土付近から南東隅の石壙へ向かって深く掘り込まれた擾乱が確認された。覆土の混入物や位置から、平成 5 年に行われた天守曲輪南東隅の石壙積み直し時の擾乱と考えられる。

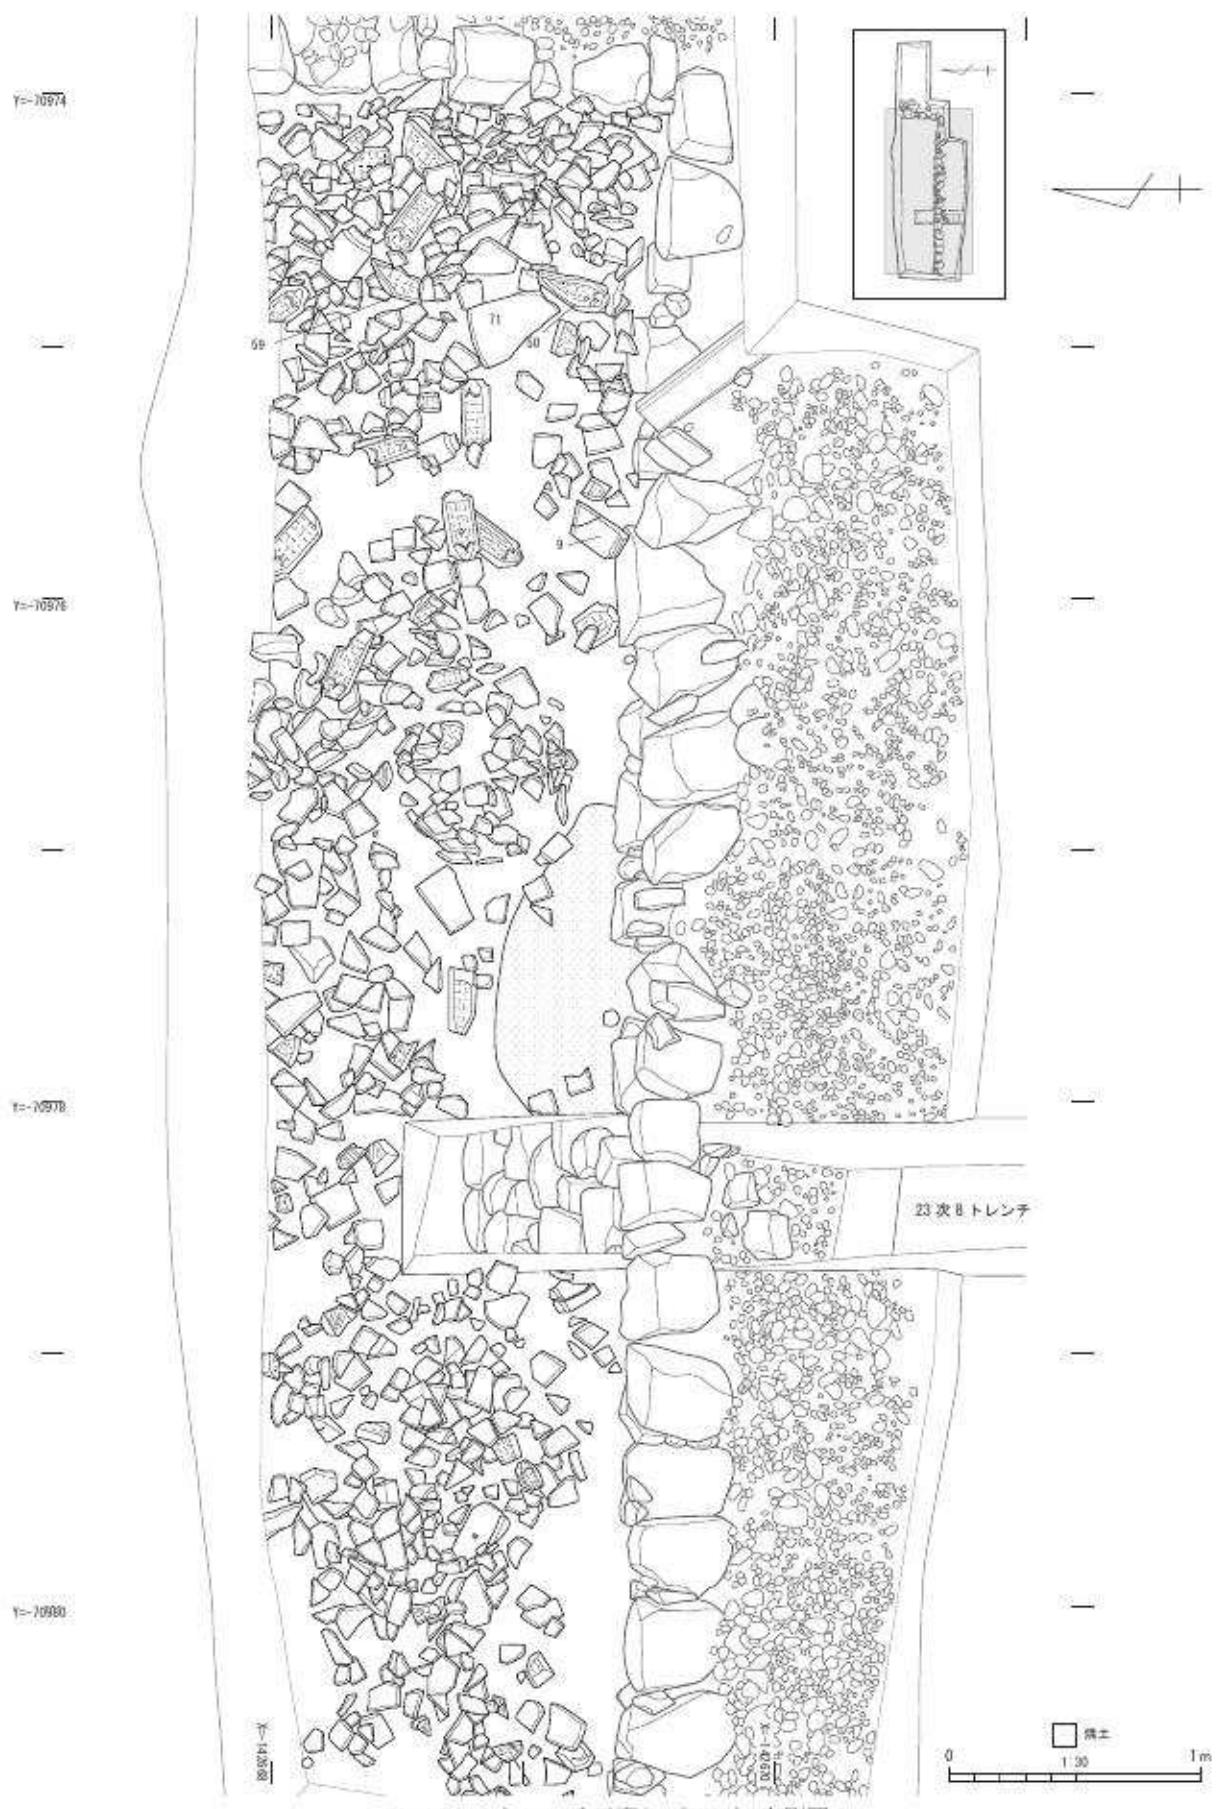
Fig.15 2トレンチ瓦福り (SX01) 実測図

SX01 (瓦溜り) 2 トレンチの石壙北側でほぼ全面にわたり瓦溜り (SX01) が検出された。SX01 は、江戸時代の整地層 (13 層) の直下にあたり、標高は 34.8 m 付近である。残存する石壙天端石

まで堆積しており、深さは少なくとも 1.4 m 以上ある。瓦は特に南東隅に集中しており、南東隅から離れるにつれ瓦の堆積密度は薄くなっているのが観察できる。完形に近い個体や遺存部分が大きい個体が多く、それぞれが折り重なるようにして検出された。また、谷丸瓦や鬼瓦などの道具瓦もそれぞれ近接して複数個体出土しており、瓦葺きの建物が倒壊して瓦が堆積した可能性を示唆している。

瓦の状態の特徴 SX01に含まれる瓦をみると、完形もしくは遺存部分が大きな資料が目立つ。また、SX01における集積状況をみると、石壘の内側隅にあたる南東部において瓦の累積が顕著であり、瓦の密度は隅部を中心に外側に向かって漸移的に希薄になる傾向が読み取れる。このことは、SX01を構成する大量の瓦が、南東部の石壘上から落ち込んだ可能性を示唆する。

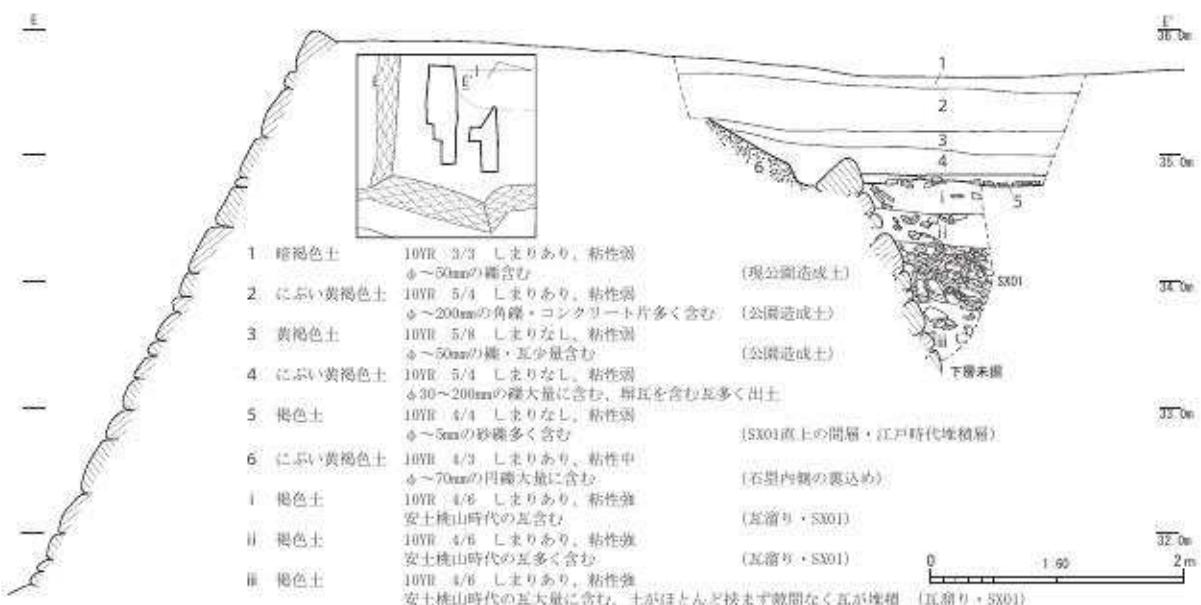
Fig.17 2トレンチ SX01 土層断面図

また、23次調査8トレンチを利用し、8トレンチ西側を30cm幅で断ち割りを行った(Fig.17)。瓦を1点ずつ計測し、層位的に瓦を取り上げた。掘削可能な深さまでではあるが、SX01の内部は瓦の密度の違いでおおよそ3層(i～iii層)に分けることが可能であった。堆積土は同一であるが、下層にいくにつれ瓦の堆積密度が濃くなる様子が観察された。特にiii層は間に土を殆ど挟まず、瓦が隙間なく堆積していた。土を殆ど挟まない状況から、これら SX01 の大量の瓦は、比較的短期間

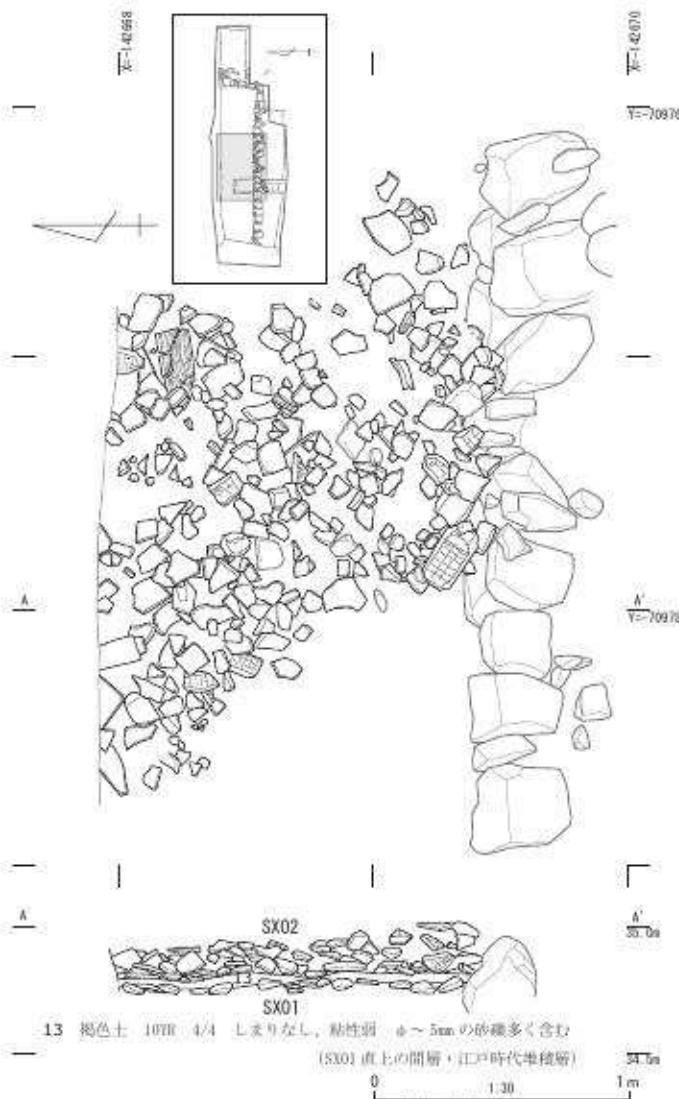
Fig.19 2トレンチ SX02 実測図

SX02 江戸時代の整地層直上で検出された瓦溜りで、検出面の標高は34.9 m付近である。完形に近い瓦も見受けられるが、小破片が多くを占める。SX02からは、塙瓦や家紋瓦など新しい様相を示す瓦が一定量存在する。古い様相を示す瓦のみが出土するSX01とは異なり、SX01とSX02では時期差が認められる。SX01と比較すると堆積の厚さも10 cm程と薄く、瓦溜りの広がりも限定的である。

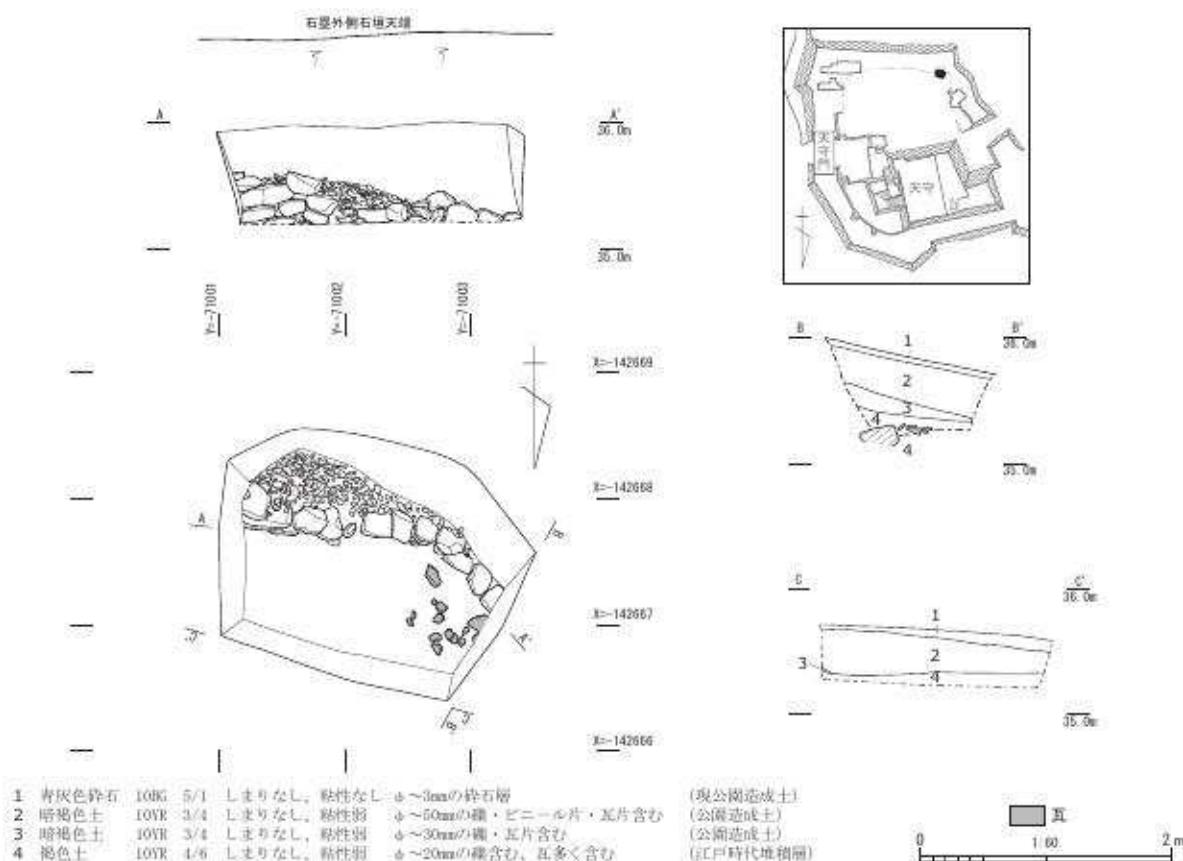
Fig.20 3トレンチ実測図

調査区概要 (Fig. 20) 3トレンチは、天守曲輪を囲う石垣の南西隅角を明らかにする目的で設定した。その大きさは約2m四方である。23次調査4・5トレンチの中間にあたり、両トレンチで検出した石垣石垣の延長を結んだ位置にあたる。

天守曲輪南西隅石垣内側石垣 検出された石垣は、総延長2.1m分が確認され、浅い箇所では、地表面から30cm程掘削したところで確認された。トレンチ東端から約1.5mで北西に鈍角に折れ、南西隅角の角度は約137°を測る。石垣の墨線方向は、隣接する23次調査4トレンチで検出した石垣と一致する。

最大の築石は、幅40cm、高さ15cmを測り、石垣は最も高い箇所で築石3段分（残存高約40cm、標高35.6m付近）、低い箇所は築石1段分（残存高約10cm）が確認された。最上段の築石が水平ではないことから、石材が抜かれている箇所があるとみられ、石垣上面は近現代の造成により削平されていると考えられる。検出された石垣内側石垣は、石垣外側石垣の天端と1mほどの比高差がある。石垣に伴う裏込めには、直径20～50mm前後の栗石が大量に使用され、固く締まっている。地表から約0.6mで、江戸時代の堆積層とみられる層から瓦が面的に検出されたため、下層の調査は行わず、調査は瓦検出面で終了した。

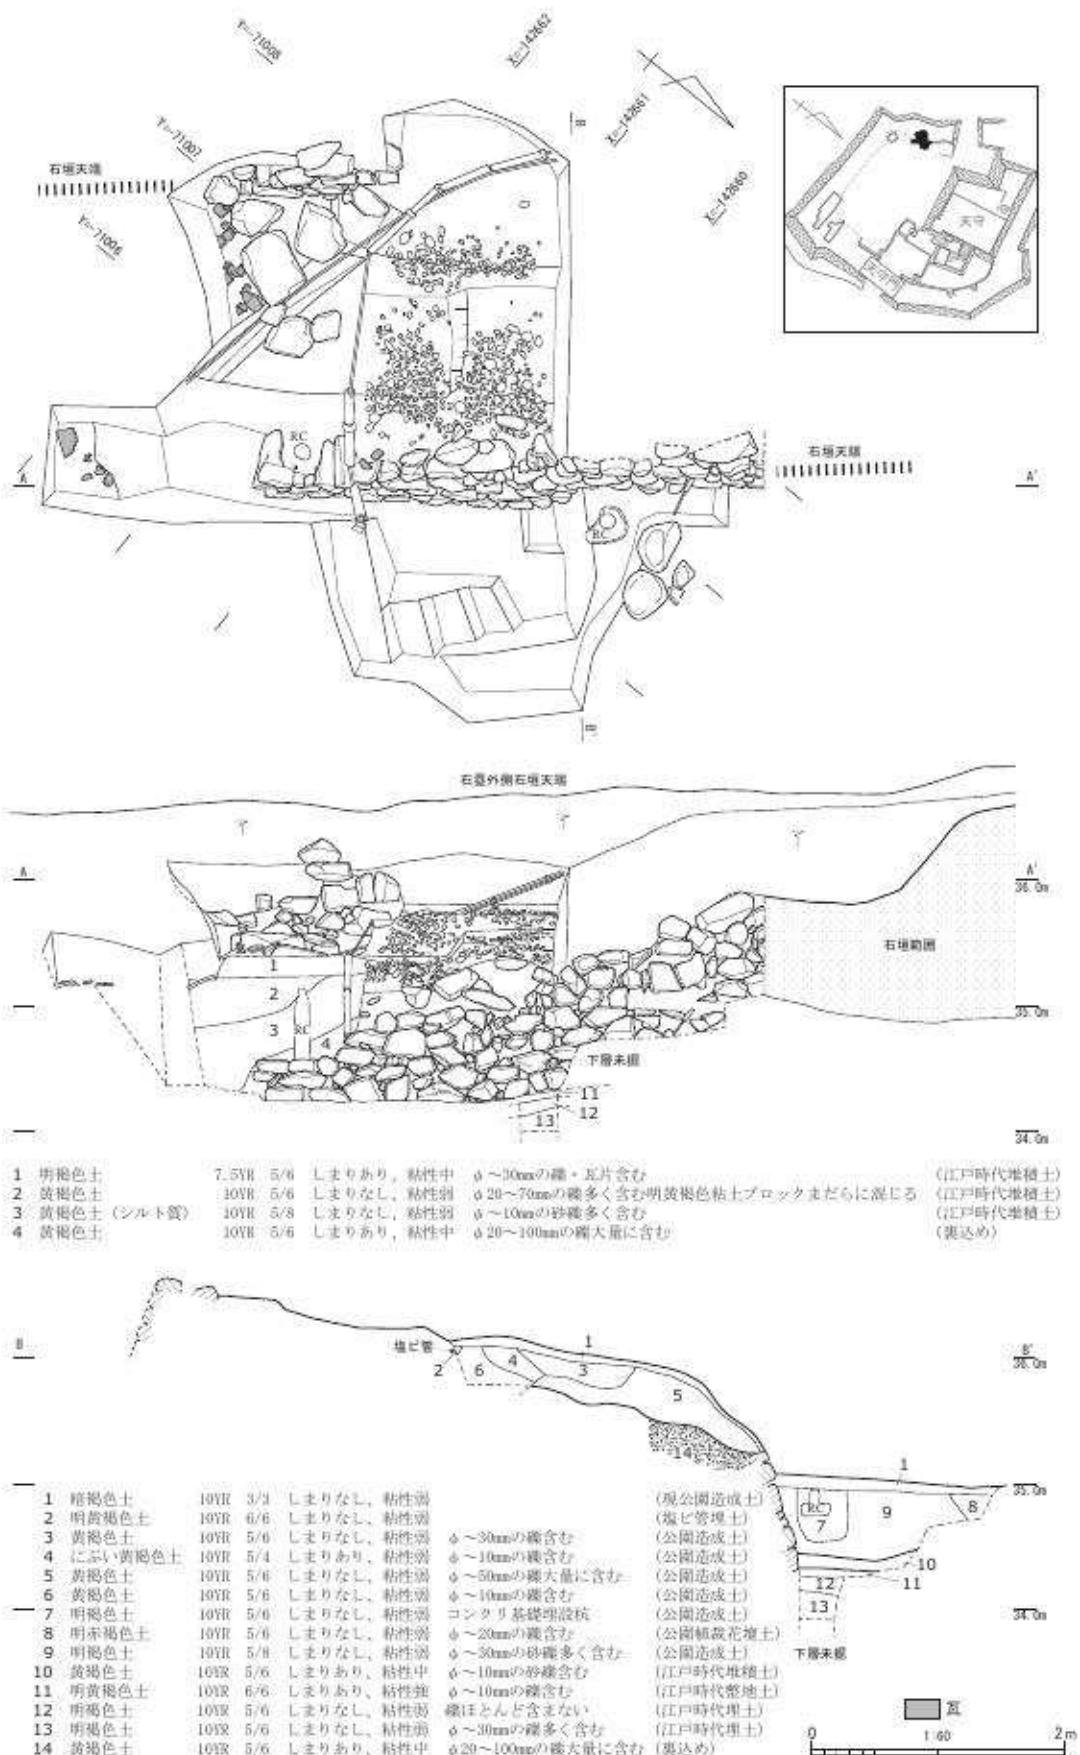
Fig.21 4トレンチ実測図

調査区概要 (Fig. 21) 4トレンチは、石壘基底面と屏風折内側の墨線を明らかにする目的で、埋門から南へ約6mの箇所に設定した調査区である。トレンチの大きさは約5m×4mである。調査前は埋門から約6mの箇所で石垣が消滅していたが、調査によってその延長の墨線を確認した。

天守曲輪西石壘内側石垣 埋門から南側へ延びる石壘内側石垣の墨線約4mを新たに検出した。埋門から南へ約6mで石垣は途切れしており、それより南側では確認されなかった。石壘内側石垣の平面形は、ほぼ直線で南東方向に墨線が延びている。地表面から約0.7m掘削したところで固く締まった整地面が検出され、基底石が確認された。基底部の標高は34.4mで、23次調査で確認された安土桃山時代の曲輪面の標高(33.0m)とは大きく異なる。整地面下層の状況を確認したところ、整地層(11層)は約8cmの厚さがあり、その下層は締まりのない埋土が堆積している。この埋土は、23次調査で確認されている、江戸時代に短期間で石垣が埋められた際の埋土と同一の可能性が高い。これらのことから、検出した石垣は天守曲輪が埋められたあとに築造された江戸時代の遺構と考えられる。

検出した石垣は、高さ約0.8mで、地上に露出していた石垣を含めると残存高約1mを測る。自然石を積んだ野面積の石垣で、使用石材はほとんどが角礫の珪岩であるが、一部円礫の使用も認められる。築石は、大きいもので幅30cm、高さ20cmを測る。築石の控えは確認できるもので50cmを測るものがある。石垣勾配は、築石から2段目までは81°と急勾配であるが、それより上部は72°とやや緩く勾配が変化している。標高35.0m付近で、石垣の築石と築石の間から土管が露出している箇所が2箇所みうけられる。それを境に、石垣の上部はやや乱雑に積まれているため、地上に露出していた石垣は、後世に積み直されていると考えられる。石垣の裏込めは、直径2~10cmの栗石が大量に使用されており、裏込めの幅は0.8mを測る。

石壘内側石垣から西に約2.5mのところで、石壘内側石垣とほぼ平行して延びる石垣が新たに検出された。検出された石垣は、延長約1.5m、残存高約0.5mと低い。木の根の影響や後世の攢乱によって築石が動いているものや割れているものもみうけられ、残存状況はあまり良くない。石垣前方には扁平な礫が敷かれるように検出された。最大の礫で、幅40cm、長さ50cm、厚さ20cmを測る。また、石壘内側石垣の裏込め部分は、北から南に向かって20cm程の段差も確認できる。これらのことから、約2m幅の階段遺構になると考えられる。

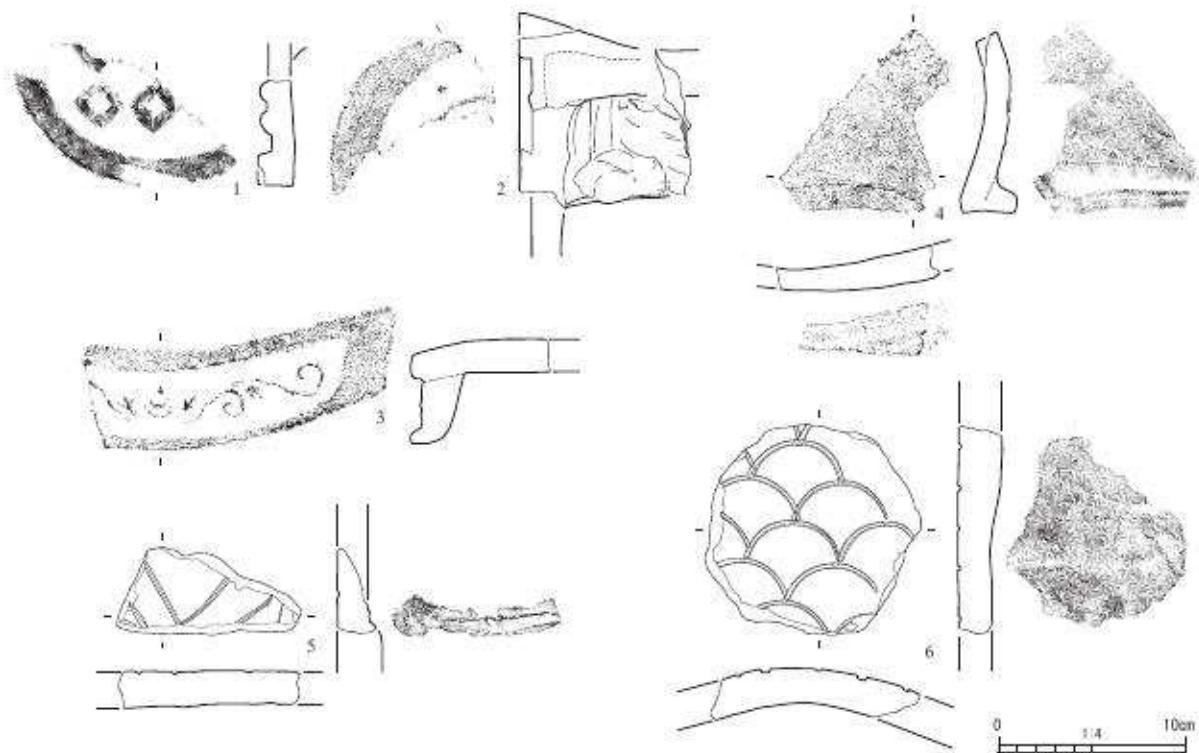
Fig.22 1 トレンチ 出土瓦

1トレンチ出土遺物 (Fig. 22) 1は、石壘を被覆する層(19層)から出土した家紋瓦である。繋九目結紋で、本庄(松平)氏在城期(1702~1729年、1749~1758年)の所産とみられる。2は、連珠三ツ巴紋の鳥伏間瓦で、凹面に目の細かい布目と突起が確認できる。3は、宝珠紋の中心飾りをもち、子葉をもつ唐草紋が両側にあしらわれている。天守門跡(浜松市教委2013、Fig. 15-10)からも同じ紋様の軒平瓦が出土している。また、横須賀城跡や久野城跡にも類例が知られている(加藤1993a)。4は、19層から出土した谷唐草瓦である。5は、平な瓦に線刻が施されているが、小片のため種類は不明である。6は、8層から出土した鰐瓦の胴部片である。鱗はU字形のスタンプにより鱗同士をきれいに重ねて表現されている。

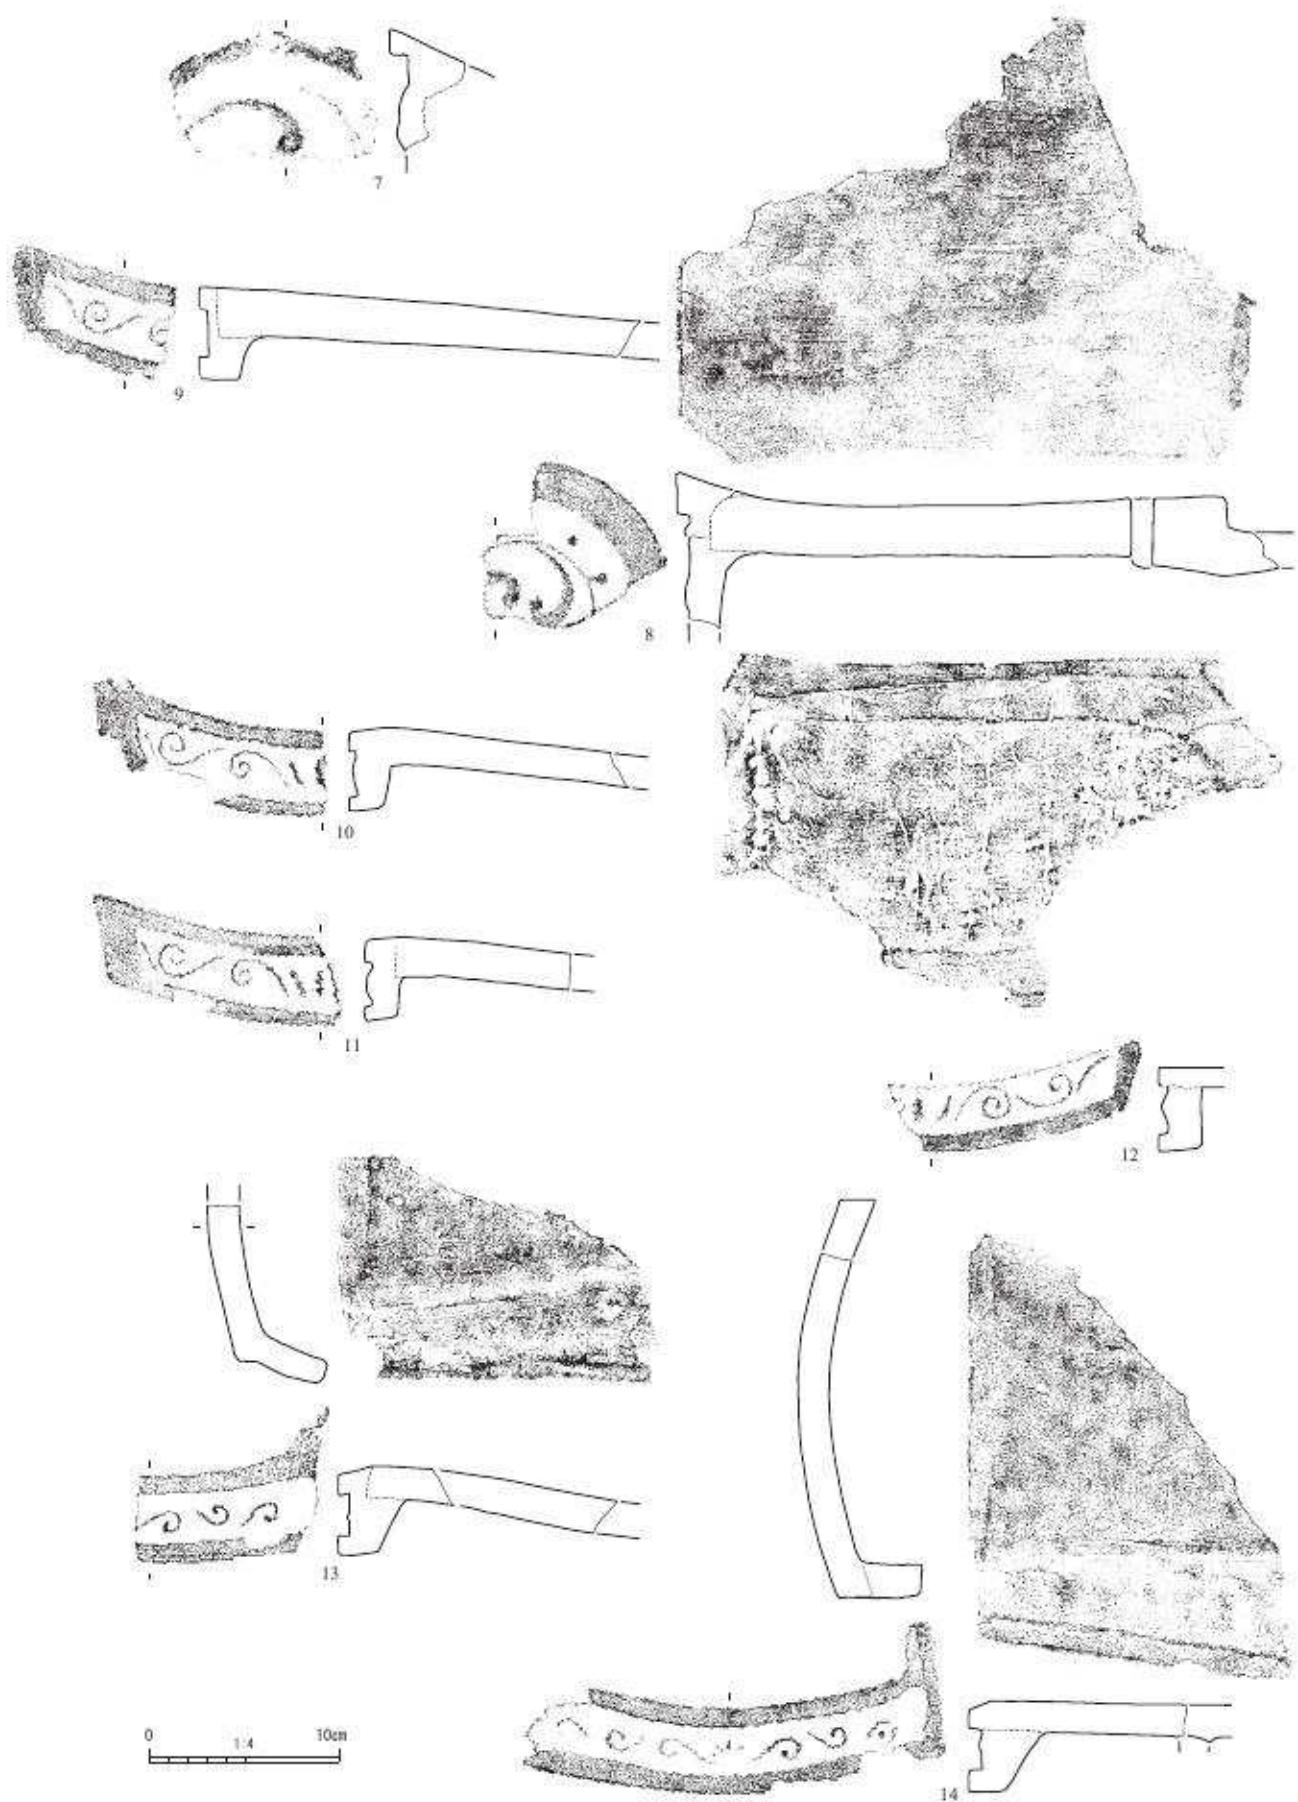
Fig.23 2 トレンチ SX01 出土軒瓦

2 トレンチ SX01 出土遺物 (Fig. 23 ~ 30) 7 ~ 62 は SX01 から出土した遺物である。このうち、29 ~ 43、47 ~ 58 は 23 次調査で出土した遺物である。63 は上層から出土した遺物であるが、SX01 に伴う可能性が高いことから合わせて示す。

7・8 は鳥伏間瓦で、それぞれ i 層と ii 層から出土した遺物である。7 は三ツ巴紋のみで連珠がなく、外縁が細くなっている。8 は連珠三ツ巴紋で、長く伸びた巴紋が圈線に繋がっている。丸瓦部の凹面は、コビキ A 技法と横縫い取り痕、四角い釘穴痕が観察できる。9~14 は軒平瓦で、それぞれ i 層 (9・10)、ii 層 (11・14)、iii 層 (12・13) から出土した。9~12 は 3 反転飛唐草紋の范切り縮めで、そのうち中心飾のわかる 10~12 は三葉紋である。13~14 は 3 反転均整唐草紋で、中心飾のわかる 14 は五葉紋である。両者とも水返しが付く。頸部の成形は、瓦当貼り付け技法 (9・11・13) と頸貼り付け技法 (12・14) がみられる。15~43 は丸瓦で、SX01 の断ち割りによって i 層 (15)、ii 層 (16~20)、iii 層 (21~28) からそれぞれ出土している。凹面にコビキ A 技法がみられるものがほとんどを占め (15~26、29~40)、横縫い取り痕 (15~21、24~41) や吊り紐圧痕 (16~20、22~26、29~36、39、40、43) も多く観察される。同時に、縦方向の工具刺突痕が残る棒状叩痕 (15、21~23、27、28、30~32) がみられる個体も一定数存在する。44~58 は平瓦である。44~45 は i 層、46 は iii 層からそれぞれ出土した。44 は他と比較しても大型の平瓦で、凸面には焼成前に指で描いたと思われる文字のようなものが確認されるが、判読はできない。ほとんどの平瓦は、板ナデにより丁寧に作られているが、49 のように指圧痕が残る個体もみうけられる。59~62 は、道具瓦である。59・60 は谷丸瓦で、i 層から出土した。両者とも丸瓦の左下部分が斜めにカットされている状況で、丸瓦部上半に釘穴が穿たれている。61・62 は鬼瓦と思われる破片で、iii 層から出土した。61 は、表面に幅約 6 cm の外縁があり、一段低くなった内側は、櫛状の工具で縦方向にやや乱雑に刻みを入れている。内側は焼き斑がみられるため、刻みを入れた箇所に何かが接合されていたと考えられる。裏面は、丁寧にナデが施されており、右下に釘穴が穿たれている。

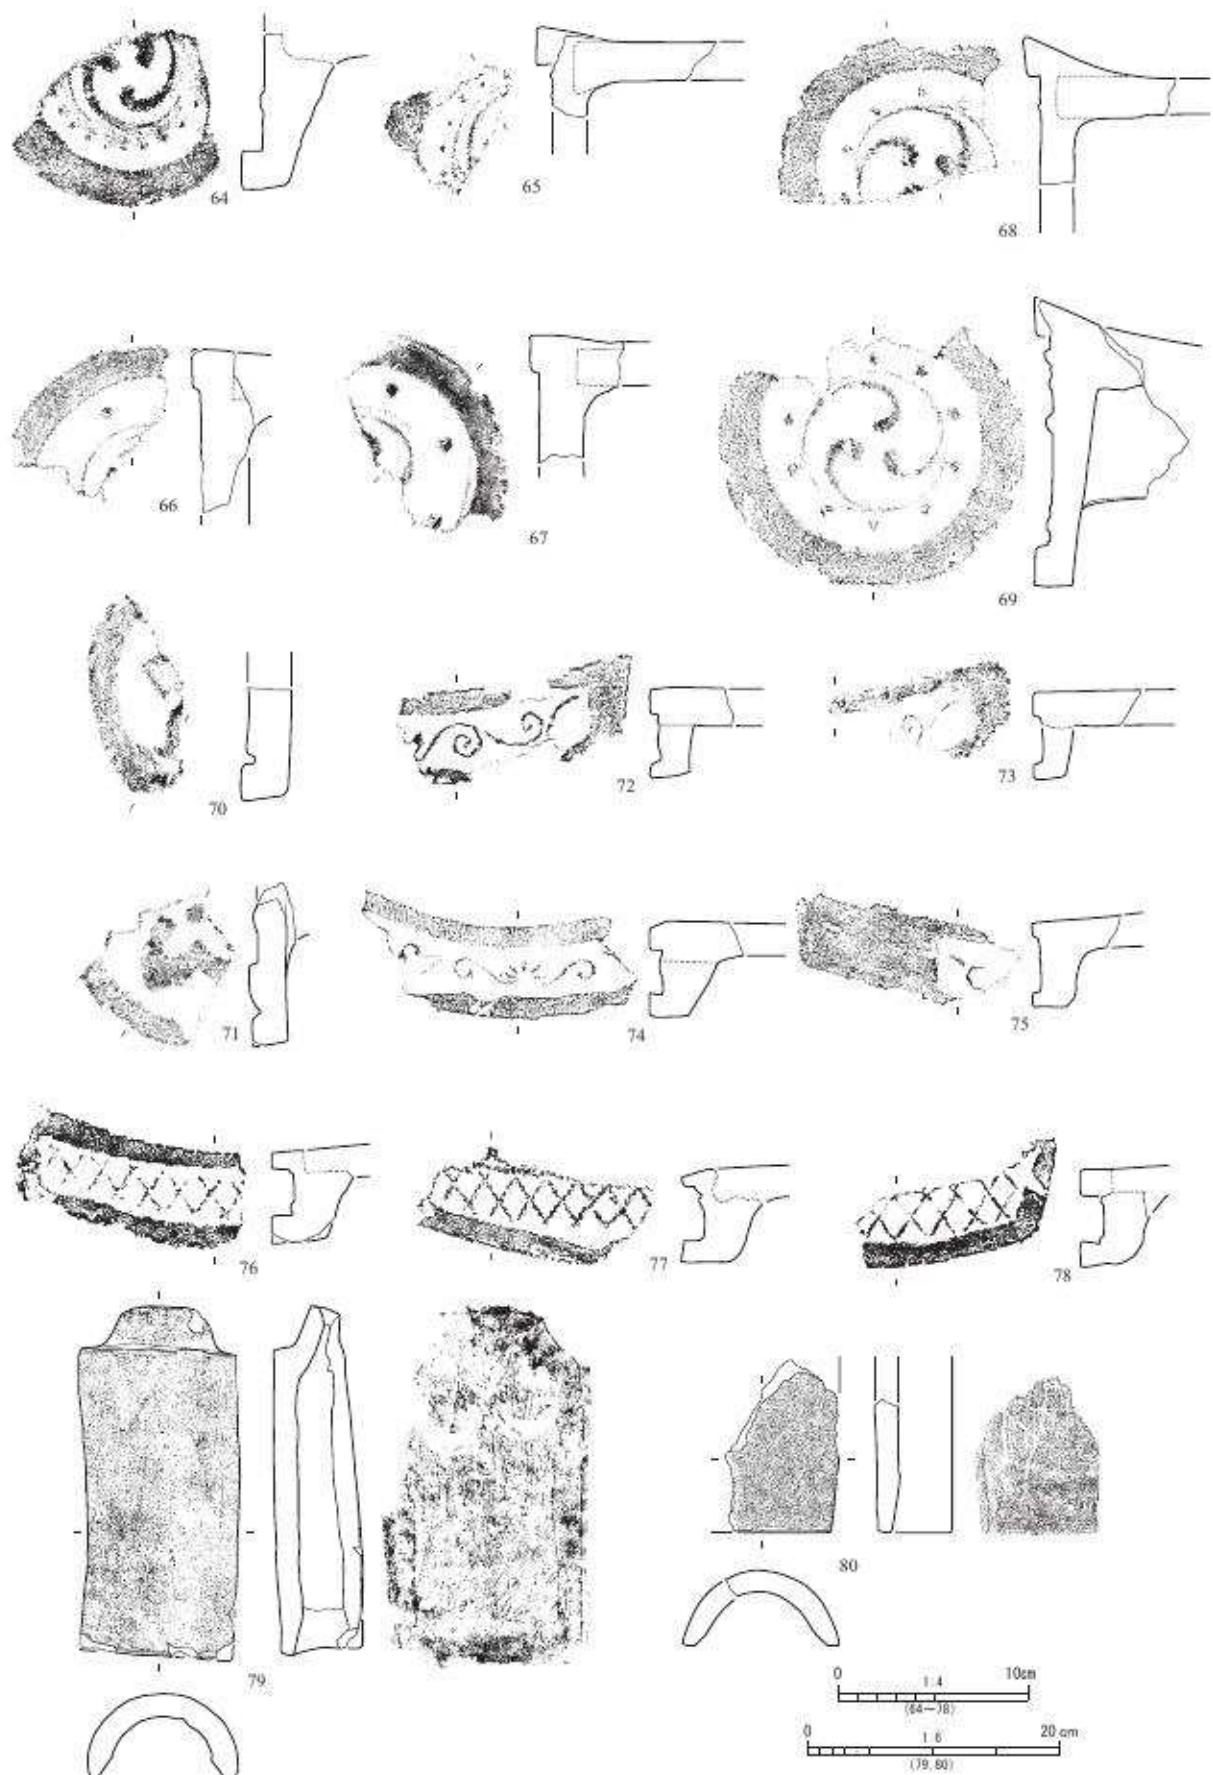
Fig.31 2 トレンチ 出土瓦

2 トレンチその他出土遺物 (Fig. 31) 64～

67は軒丸瓦である。64・65は連珠三ツ巴紋で、連珠が小さく多いのが特徴で、連珠と三ツ巴の間には圓線がめぐっている。68・69は鳥伏間瓦で、圓線を有する連珠三ツ巴紋である。70（4層）・71（排土内採集）は家紋瓦である。両者とも桔梗紋であるが、紋様が異なる。いずれも太田氏在城期（1644～1678年）の所産とみられる。72～78は軒平瓦である。72は三葉紋3反転均整唐草紋で、73も同一の紋様と思われる。両者とも第3唐草が外縁に接しているため、範が切り縮められている。顎部の成形は、顎貼り付け技法である。74は五葉紋3反転均整唐草紋と思われる。75は中心飾が不明で、外縁の左端が幅広くなっている。76～78は、6層から出土した斜格子紋の軒平瓦で、いずれも瓦当貼り付け技法で成形されている。79・80は12層から出土した丸瓦で、79は凸面に繩目叩きが、凹面にはコビキA技法と吊り紐圧痕、目の細かい布目が観察できる。80は、今回の調査ではあまり確認されなかったコビキB技法が凹面にみられる。その他にも図示はしていないが、提瓶などの須恵器片が数点出土しており、付近にかつて古墳や横穴が存在していたことが伺われる。

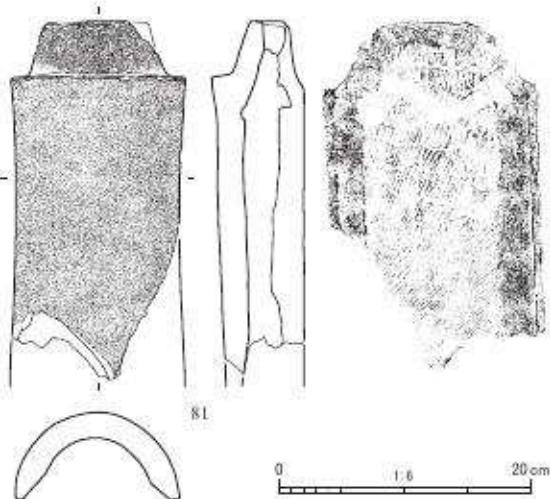
Fig.32 4トレンチ出土丸瓦

4 トレンチ出土遺物 (Fig. 32) 4トレンチでは、石壙上面から丸瓦(81)が出土した。凹面にはコビキA技法と吊り紐圧痕がみられる。

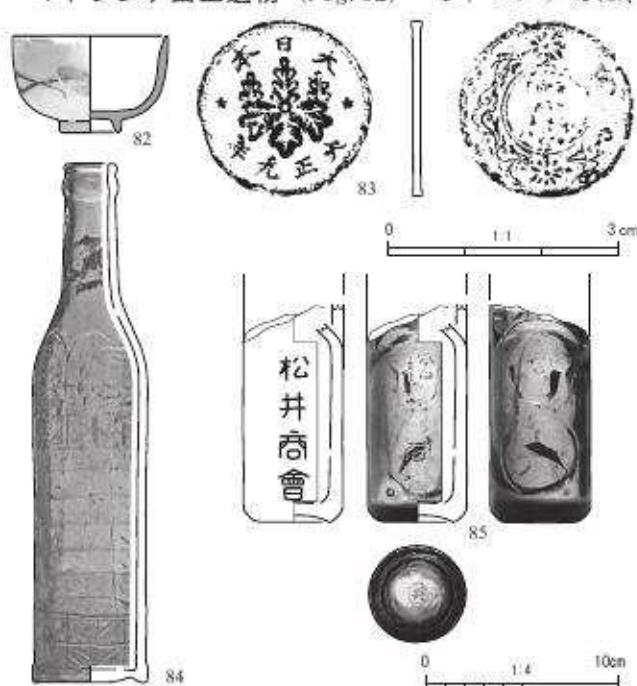
Fig.33 近現代出土遺物

近現代出土遺物 (Fig. 33) 82～85は1・2トレンチから出土した近現代の遺物である。82は、磁器の湯呑である。瀬戸・美濃産と考えられ、明治時代の所産と思われる。83は大正9年製の一銭硬貨で、1トレンチ8層から出土した。84・85は飲料瓶で、84の頸部に「STRAW」のシールが貼られ、体部には薔薇の模様があしらわれている。飲料の瓶であると思われる。85はラムネ瓶で、「松井商會」「商標登録」「○に共」とある。松井商會は、愛知県蒲郡市から浜松市篠原町に移り、ラムネの販売を始めた会社である。のちに（株）松井商店となつたが、現在は廃業している。ラムネ瓶は、大正～昭和初期頃のものと考えられる。

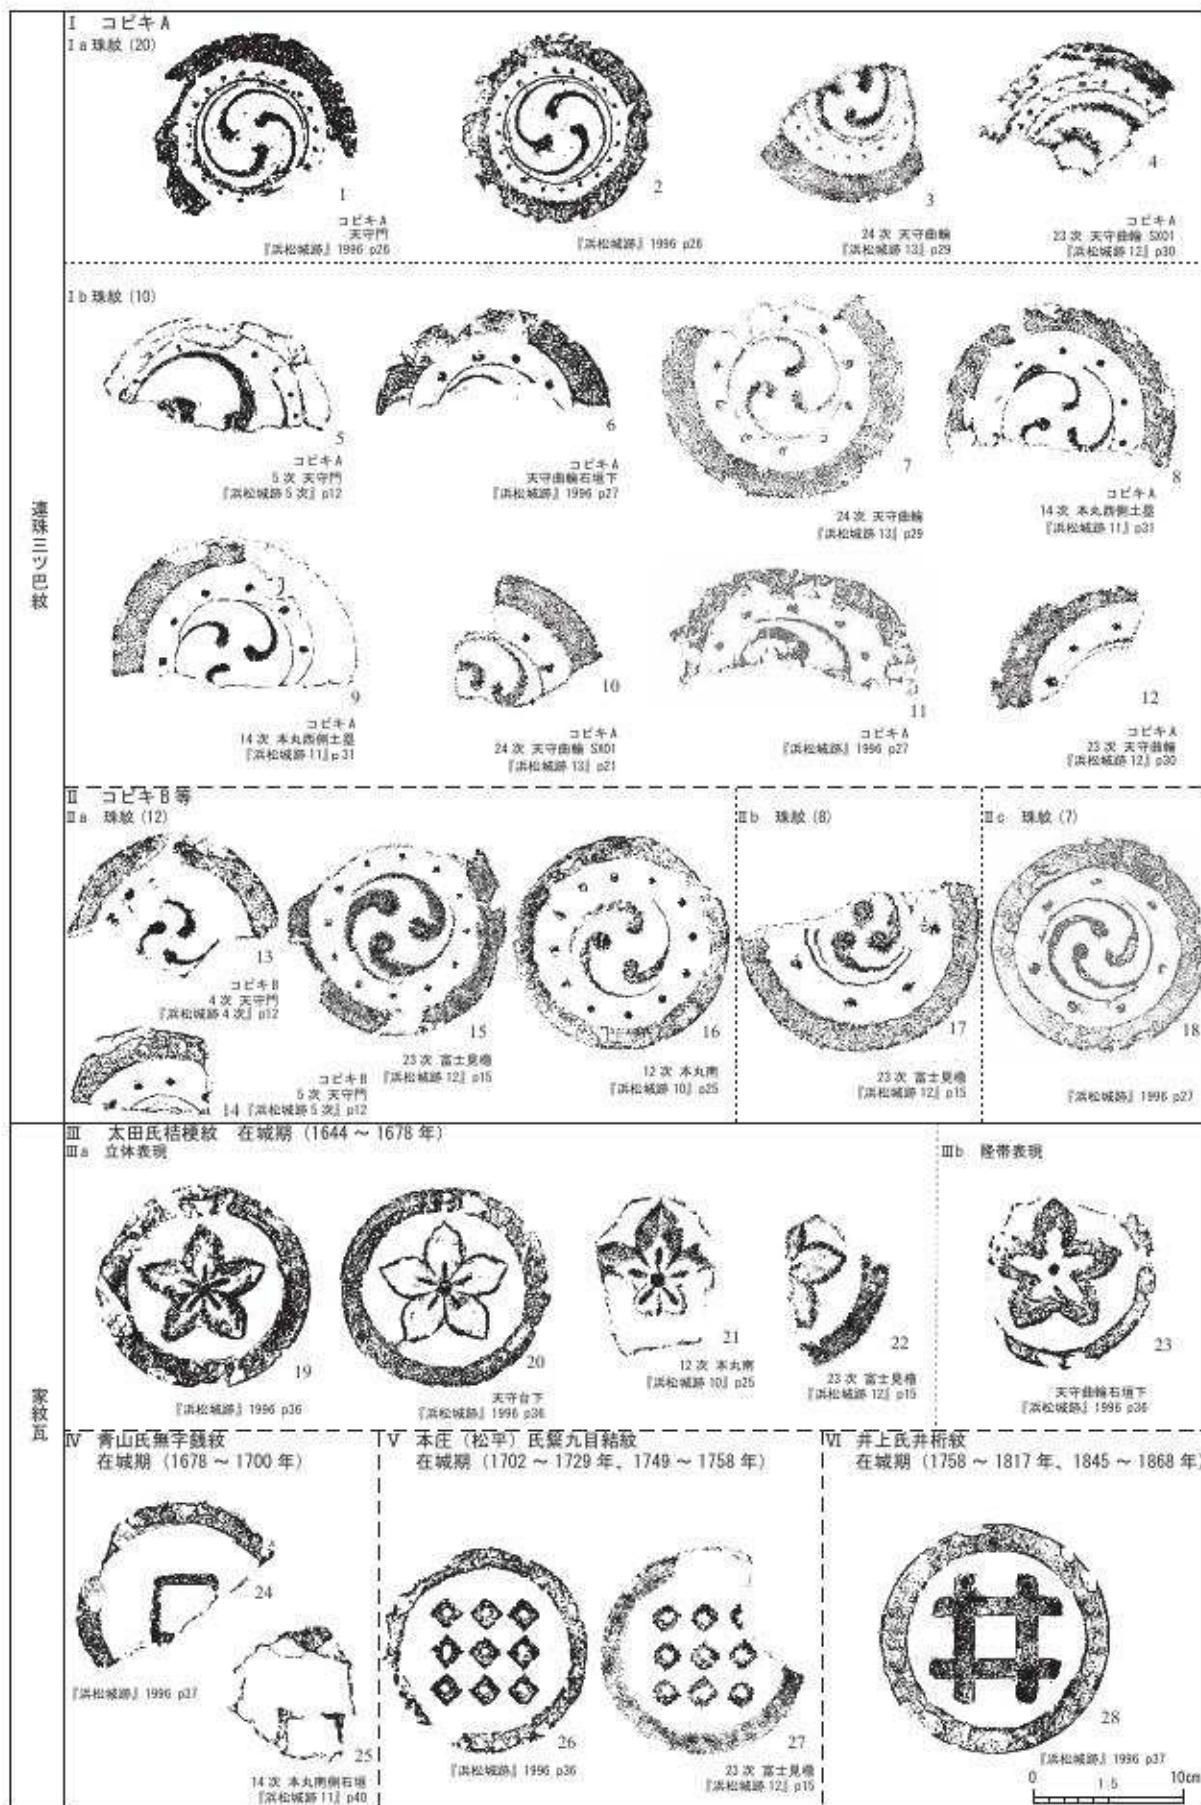
Fig.34 浜松城跡出土軒丸瓦集成図

分類 浜松城跡から出土した軒丸瓦には、三ツ巴紋瓦と家紋瓦の2種が認められる。前者については瓦当模様の特徴と凹面に残るコビキ痕（森田1984）からI類およびII類に、後者については家紋の違いからIII～VI類に分類する。また、各類の中でも細分が可能な場合がある。その詳細を以下に示す。

軒丸瓦I類 凹面にコビキA技法をもつ軒丸瓦I類は、かねてより堀尾氏在城期（1590～1600年）の所産とされていたものである（加藤1993a、1999）。I a類は瓦当面の直径が13～14cmとやや小型であり、I b類は瓦当面の直径が15cm程度と、I a類と比べて大きいものが多い。I a類の三ツ巴の巻き方には頭部の傾きが時計回りのものと、反時計回りのものがある。いっぽう、I b類については、現状では時計回りのもののみが知られる。軒丸瓦I類の三ツ巴紋は全体的に小振りで尾が細長く、尾の延長部分によって円形の圈線が形成される。

軒丸瓦II類とした近世の三ツ巴紋軒丸瓦は、巴の形状が大振りになり、軒丸瓦I類ほどには尾が長く伸びない。連珠の数からIIa類（連珠数12）とIIb類（連珠数8）、IIc類（連珠数7）を設定したが、それ以外の類型もありうる。また、連珠数が一致する同一類型の中でも瓦筋が異なり、時期差がある可能性も高い。現状では瓦当模様と丸瓦部の製作技法を繋ぐ良好な資料に恵まれないので、その推移については、今後の検討課題としておきたい。

軒丸瓦III類 太田氏の家紋である桔梗紋をあしらった軒丸瓦で、桔梗の花弁が立体的に表現されるIIIa類と桔梗の花弁が隆帯で表現されるIIIb類がある。模様の退化を想定するなら、IIIa類からIIIb類への推移が考えられる。太田氏が浜松城主であった1644～1678年の所産と捉えられる。丸瓦部が残る資料には、粗い布目がみられるがコビキ痕は観察できない（鈴木2011）。

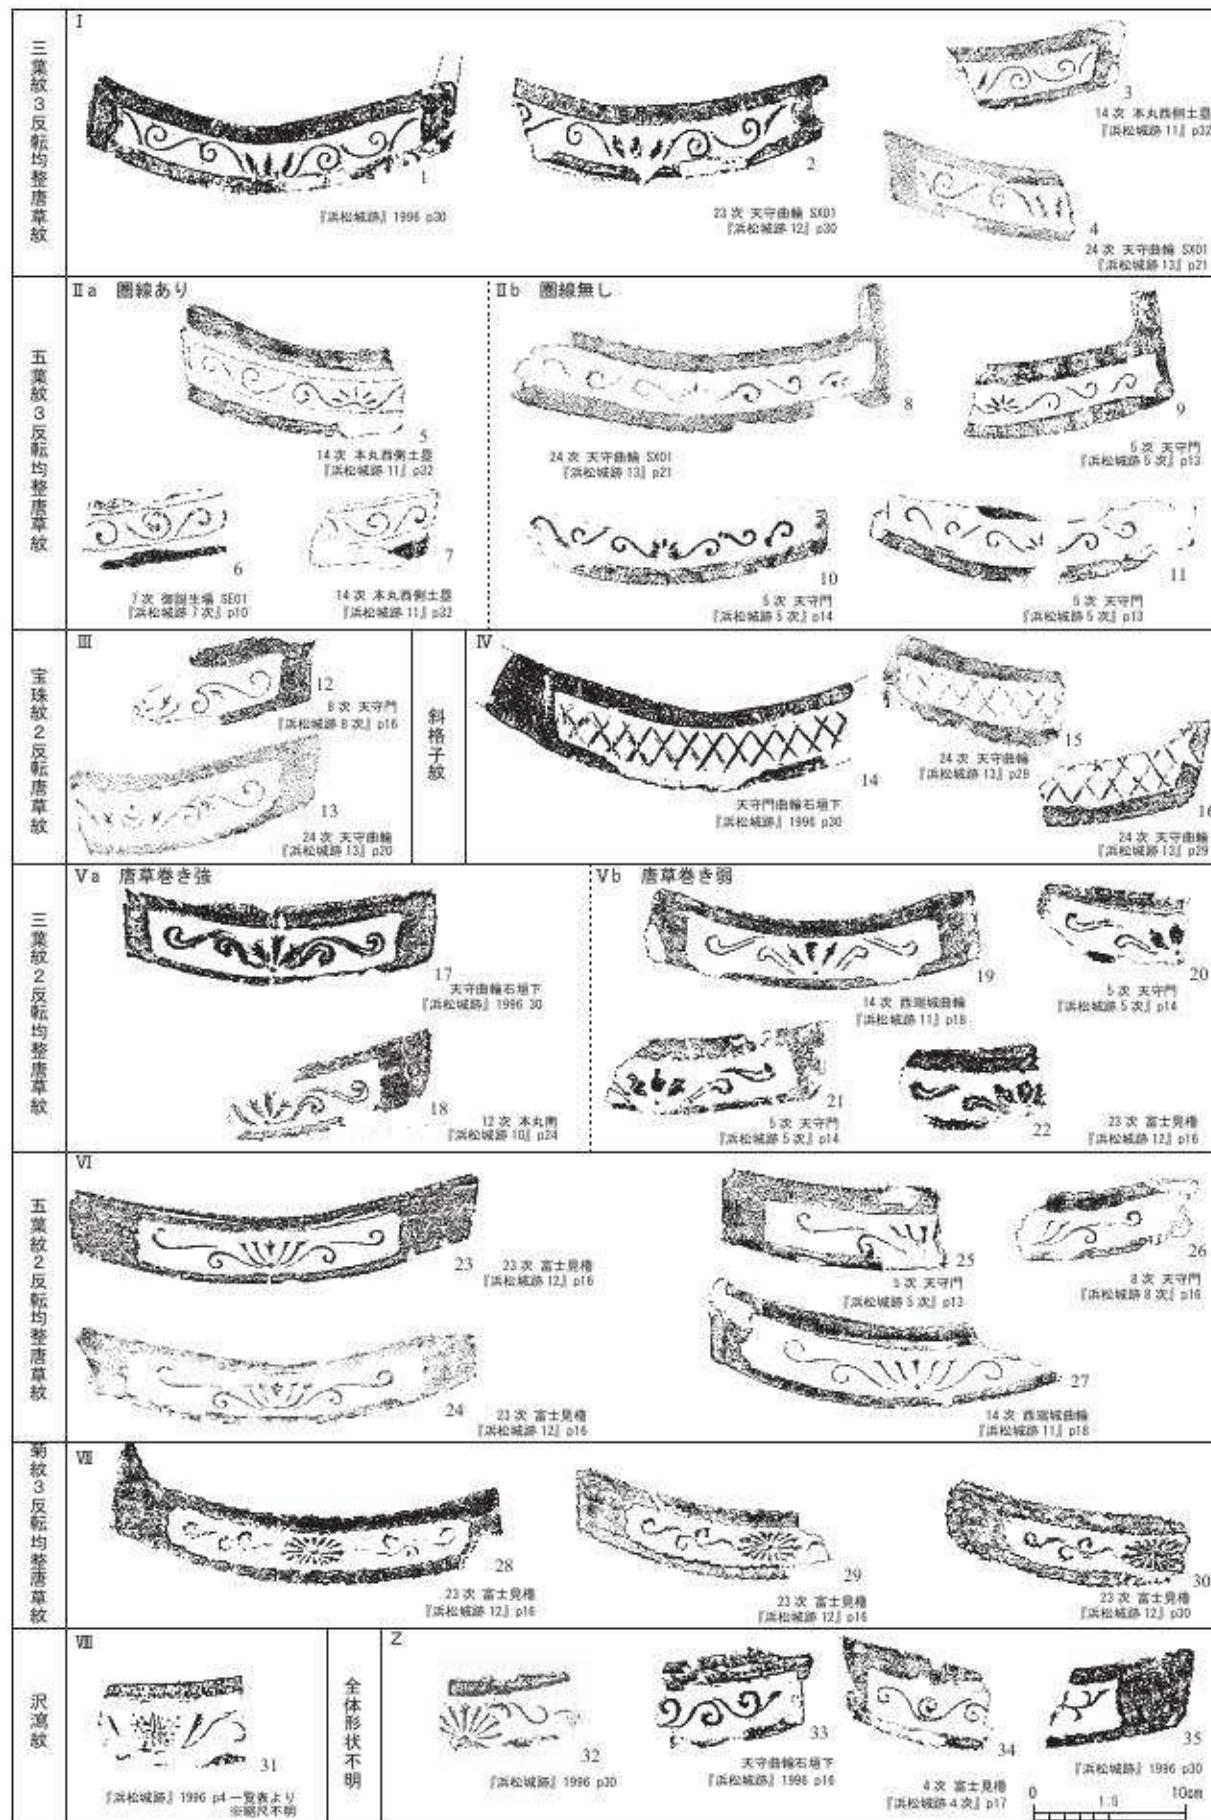
Fig.35 浜松城跡出土軒平瓦集成図

分類 浜松城跡から出土した軒平瓦には、均整唐草紋、斜格子紋の2種がある。前者は中心飾りや唐草紋の特徴から細分が可能である。堀尾氏在城期もしくは近世初頭頃の所産とみられる軒平瓦をI～III類に、近世以降の軒平瓦をIV～VII類に、全体の模様が不明なものをZ類に分類する。軒平瓦と同様に各類型の中で細分化が可能なものがある。その詳細を以下に示す。

軒平瓦 II類 中心飾りが小型の五葉紋で、3反転均整唐草紋をもつ軒平瓦である。圏線をもつII a類と圏線をもたないII b類がある。左右の第一唐草は中心飾り直下まで伸び双方が接する。唐草は単線で表現され、それぞれの巻き込みが大きく、先端が丸みを帯びる左右の終周縁が切り落とされるものが散見でき、平瓦本来の大きさと比べ瓦范が大きかつたことがうかがえる。

軒平瓦 II a類は、軒平瓦の模様としては古い様相とみられる圏線をもつ点で、軒平瓦 I類とは系統が異なる。軒平瓦 II a類は、二の丸と本丸の間の御誕生場で確認された井戸（7次調査、SE01）において、瀬戸美濃窯の大窯3期前半に下限が位置づけられる陶磁器類と共に出土した（6、浜文振2012、Fig.8-33）。大窯3期前半は1560年頃～1570年代に接点があることから（藤澤2007）、軒平瓦 II a類は堀尾氏領有期よりも遡る可能性に言及した（鈴木2012）。しかし、その後に実施した14次調査では、本丸南西部において軒平瓦 II a類が出土し、軒丸瓦 I類や軒平瓦 I類も近い位置で出土していることが確認できた（浜松市教委2016）。いずれも断片的な情報であり、決定的な状況とはいがたいが、14次調査での調査成果をふまえると、現状では軒平瓦 II a類のみを突出
