浜松城跡13

Hamamatsu Castle
The 24th excavation report

浜松市教育委員会

2019年3月

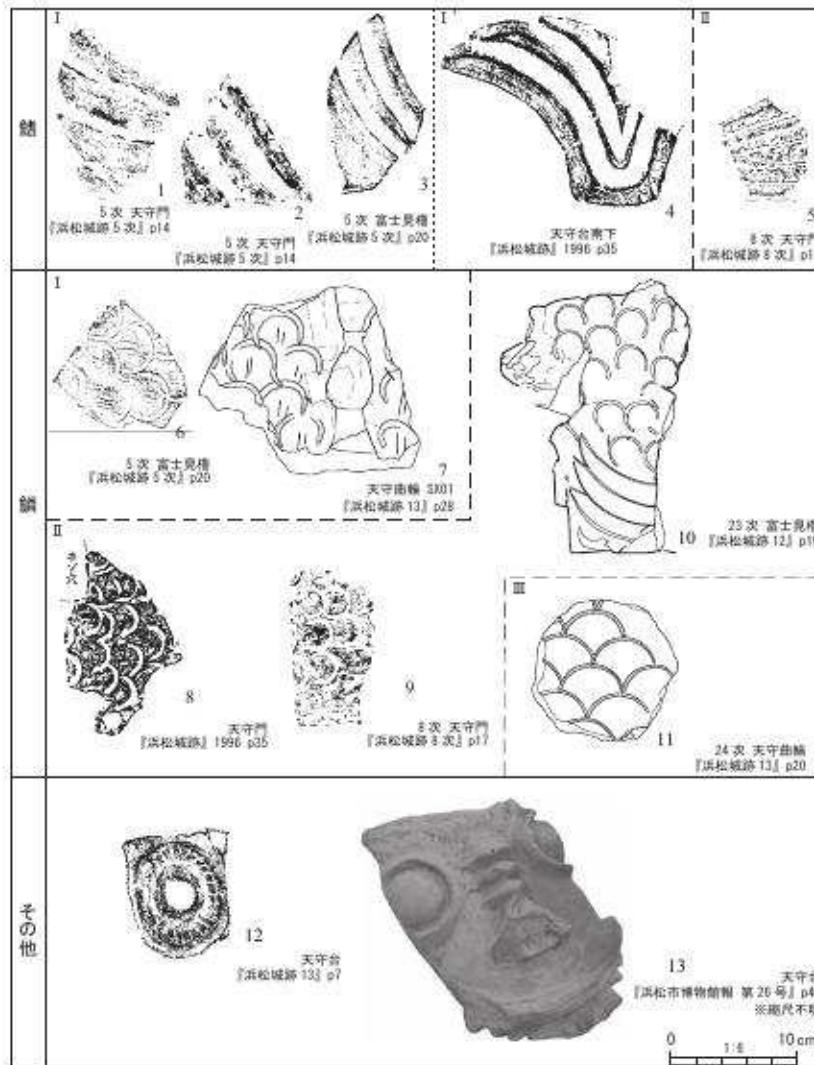
Fig.36 浜松城跡出土鱗瓦集成図

鰐I類については、天守門において1・2が、富士見櫓において3が出土している。前者は後者と比べ、立体的に表現されており、より古い時期に位置づけられる可能性がある。前者は、堀尾氏在城期とみられる軒平瓦II b類や桐紋の瓦も近接して出土していることは示唆的である。いっぽう、富士見櫓出土遺物は近世に降るものが多いことを重視すれば3も同様に新しい時期の鱗瓦として捉えてよいだろう。

このほか、12や13は天守台もしくはその近辺から採集されている。現状では堀尾氏在城期に満る可能性が考えられる。

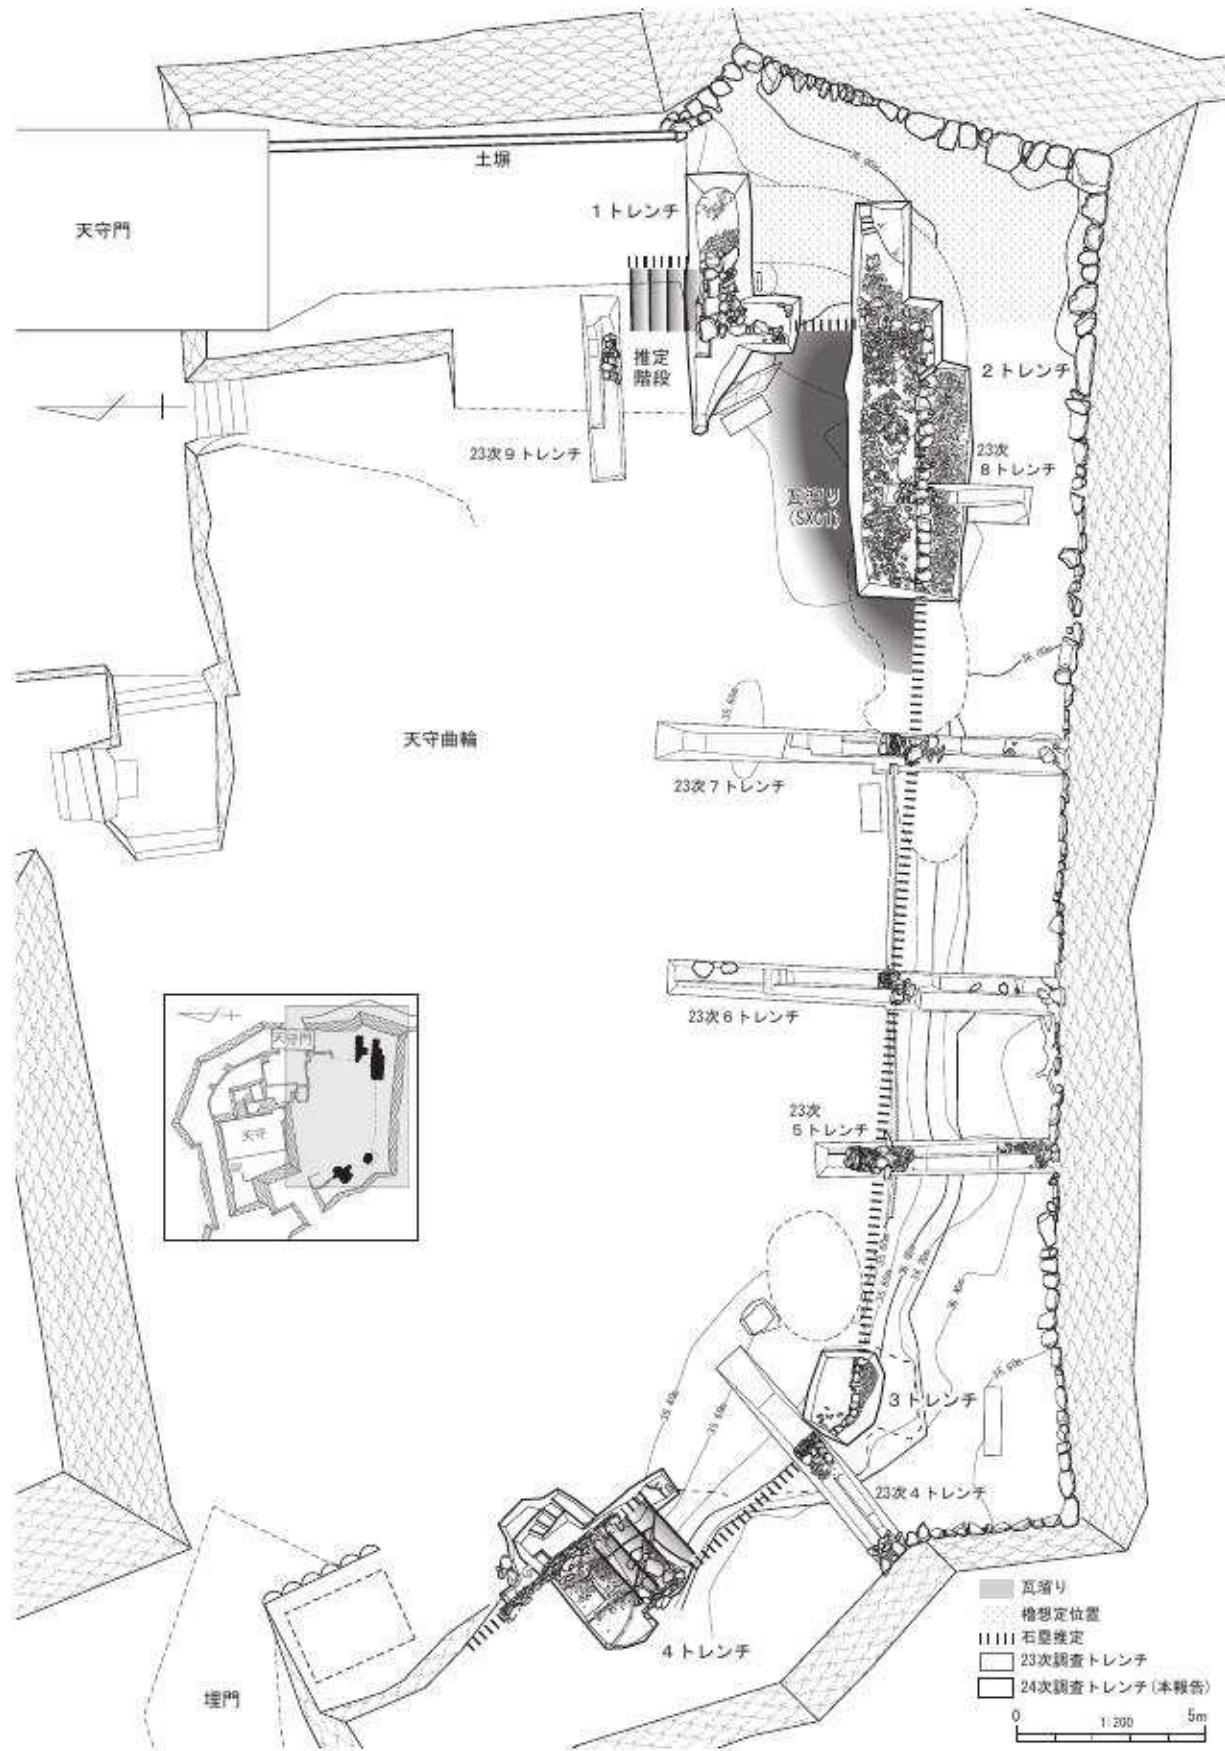
Fig.37 天守曲輪遺構推定図

建物の廃棄に伴い、不用となった屋根瓦が天守曲輪の南東部まで運ばれ、廃棄された可能性は否定できない。ただし、この場合は、再利用可能な瓦が数多く含まれることや、天守曲輪の南東部までわざわざ瓦が運ばれることについての合理的な理由を示す必要がある。SX01における瓦の遺存状態や集中具合の特徴を総合的に捉えると、天守曲輪の南東部に櫓などの建物があり、その屋根に葺かれていた瓦がまとめて落ち込んだものが瓦溜りとして遺存していると捉えることが、より妥当性の高い解釈として提示できるだろう。

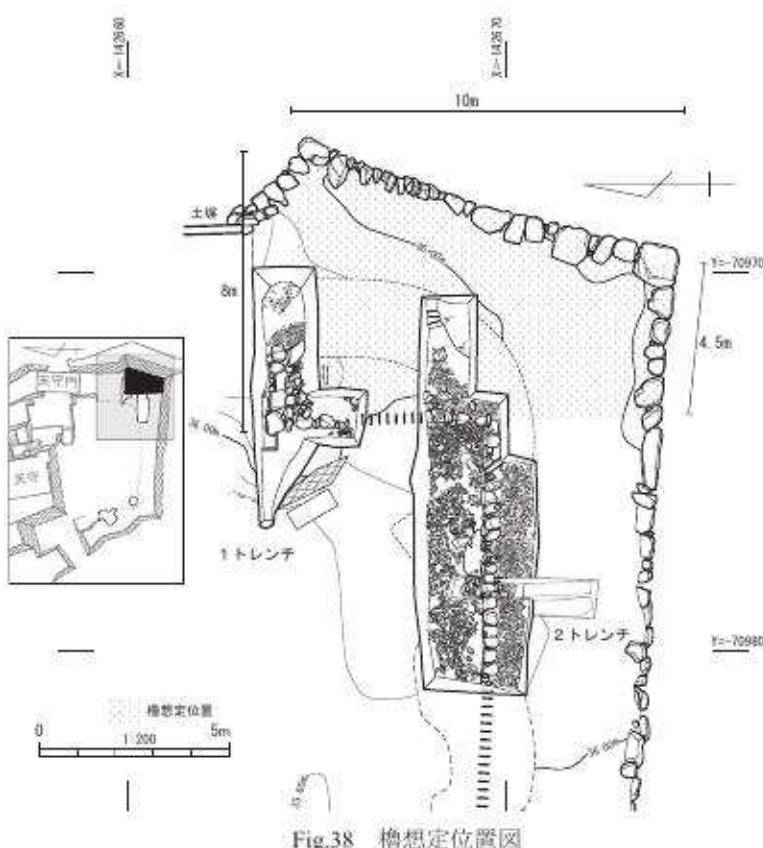
Fig.38 櫓想定位置図

屈曲部に櫓があったと捉えると、屈曲部とその東側の石壘本体部分とで高さが異なることが、問題として浮上する。この疑問にこたえるとすれば、西側の屈曲部の基礎が半地下式で一段低く、東側の石壘本体部分の基礎が高い、懸け造り状の構造であったと捉えることも考慮してよい。こうした基

礎部分の高さに違いがみられる櫓としては、近世に入る事例であるが、岡山城月見櫓に類似した事例がある（註1）。

浜松城天守曲輪の東南隅に櫓を想定することが許されたとしたら、その規模は、東西約8 m～4.5 m、南北約10 mである。SX01出土遺物から推定できる創建時期は、堀尾氏領有期（1590～1600年）とみられる。また、SX01に後世の瓦が混在しないことから考えると、その廃絶も堀尾氏領有期から大きく時期を隔てるものではないと捉えられる。また、鬼瓦や破風の存在を類推させる谷丸瓦がSX01中に含まれることを根拠にして、想像を逞しくすれば、当該地に想定できる櫓は、2層の構造であった可能性も指摘できるだろう。

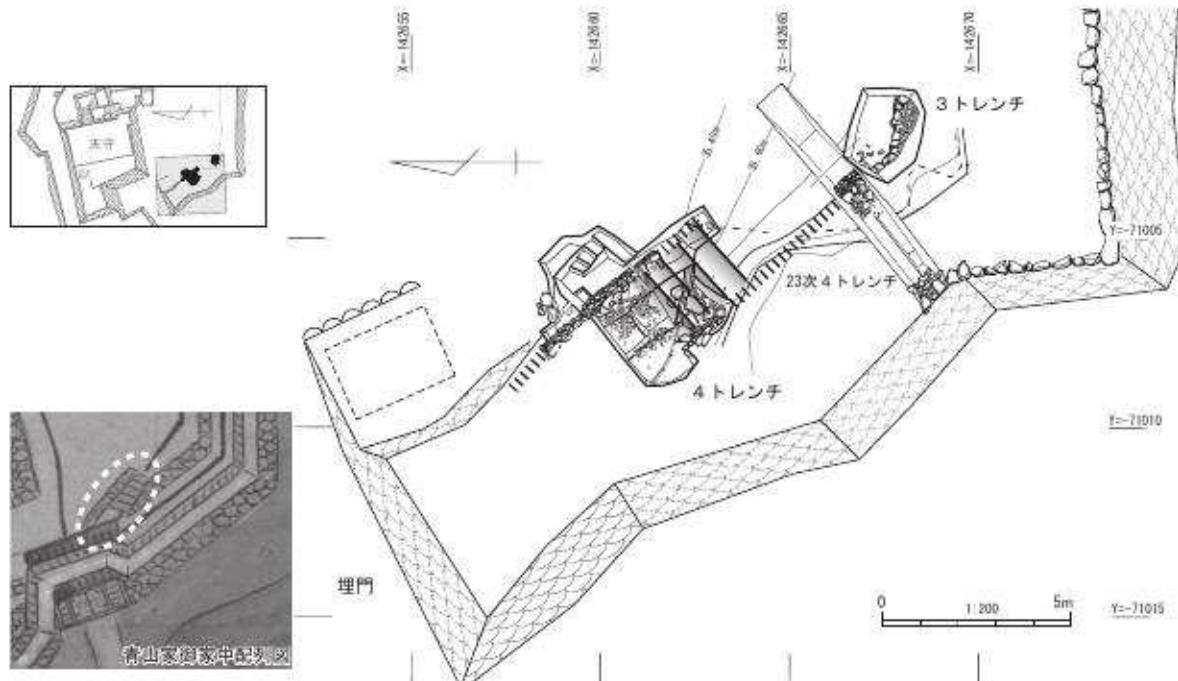
Fig.41 階段遺構図

「青山家御家中配列図」には、当該部分に少なくとも4段分の階段が表現されており、この想定と矛盾しない。近世の石壘の基底部がSX01よりも上位であると捉えると、絵図に描かれた階段は、1トレンチで検出した遺構とは異なるものであったと解釈できる。天守曲輪南東部には堀尾氏在城期に階段があった可能性があるが、天守曲輪内側の大規模造成が行われた近世以後も同じ場所に階段が設けられたものと考えられよう。この解釈が正しいなら、「青山家御家中配列図」に描かれた当該地の階段はすべて失われているとみられる。

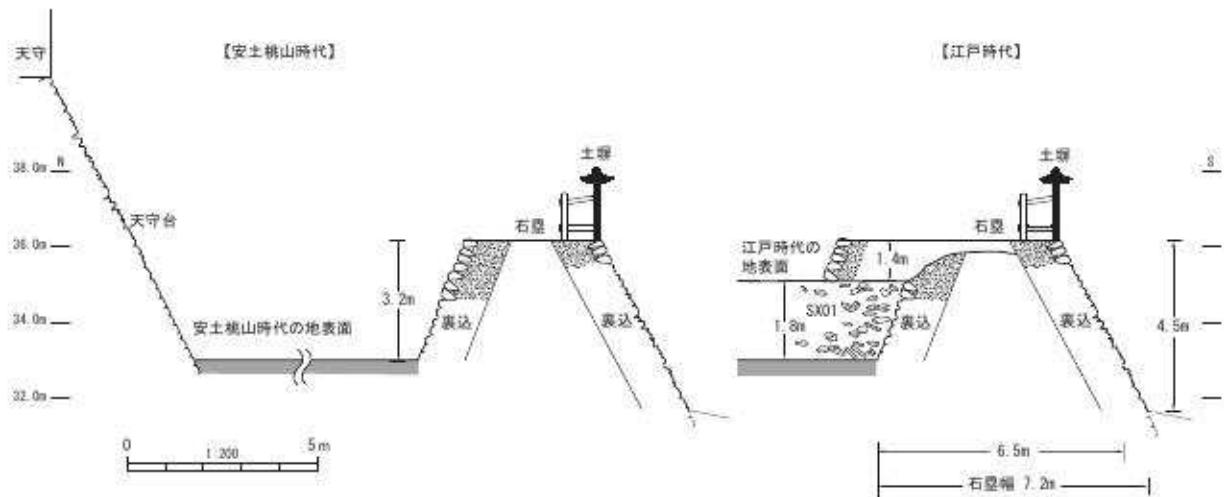
Fig.42 石堀断面模式図

の状況といった絵図の内容を総合的に判断すると、堀尾氏在城期から近世初頭（遅くとも17世紀後半）までの間に、浜松城天守曲輪には地面の造成を伴う大改修があったものと考えられる。この改修は、1.8mほどの天守曲輪内部の埋め立てのみならず、堀尾氏在城期に建てられた櫓などの建物の廃絶と屋根瓦の廃棄が伴うことに加え、同時に造成土の上に石堀内側を囲む石垣が新たに構築されたことも想定できるようになった。発掘調査が天守台下部に及んでいないことから、確証は得られないものの、この改修は、天守の廃絶と同時期であったことは想像に難くない。
