平成28年熊本地震 被災文化財の復旧の歩み

4 被災文化財の復旧(具体例)

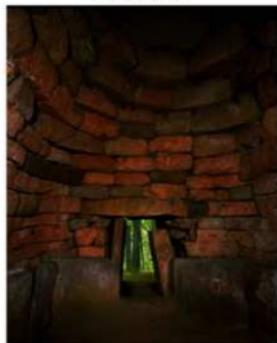
石室内部（被災前）

横穴式石室は、凝灰岩という加工しやすい石材をドーム状に積み上げ、石障と呼ばれる板状の石が四方に配置されています。このような石室は、肥後型石室と呼ばれるもので、熊本県に集中して分布しています。井寺古墳は、その肥後型石室の典型的なものとして有名です。
