# 平成28年熊本地震 被災文化財の復旧の歩み

### 4 被災文化財の復旧(具体例)

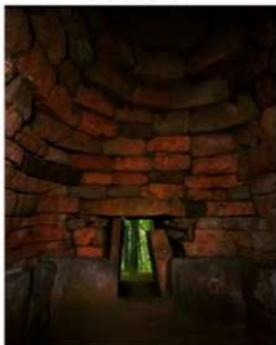
石室内部（被災前）

横穴式石室は、凝灰岩という加工しやすい石材をドーム状に積み上げ、石障と呼ばれる板状の石が四方に配置されています。このような石室は、肥後型石室と呼ばれるもので、熊本県に集中して分布しています。井寺古墳は、その肥後型石室の典型的なものとして有名です。

井寺古墳は、地震の発生源となった布田川断層に近かったこともあり、大きな被害を受けました。まず、墳丘にたくさんの亀裂が入ってしまいました。最も被害が大きいのが石室です。井寺古墳の石室入口には石室を保護するために鉄の扉が付けられていたのですが、漢道の天井石が鉄の扉を圧迫して扉が開かなくなりました。そのため、地震後しばらくは石室の中の様子が分からなかったのですが、隙間から小型カメラを中に入れて調査したところ、石が落ちたり、割れたりしている様子が確認できました。

現在、井寺古墳の復旧工法が検討されていますが、石室の中に入つて被害状況を確認しなければ工法などを検討することができません。そのため、まずは支保工（石室が壊れないように補強する工事）を行い、石室内部に人が入れるようにする予定です。また、亀裂の入つた墳丘を復旧するための事前調査として、地盤のボーリング調査を実施し、古墳がどのような地盤上に造られているか、古墳の盛り土がどのような状況であるのかを確認する必要があります。
