興道寺廃寺発掘調査報告書

2016

美浜町教育委員会

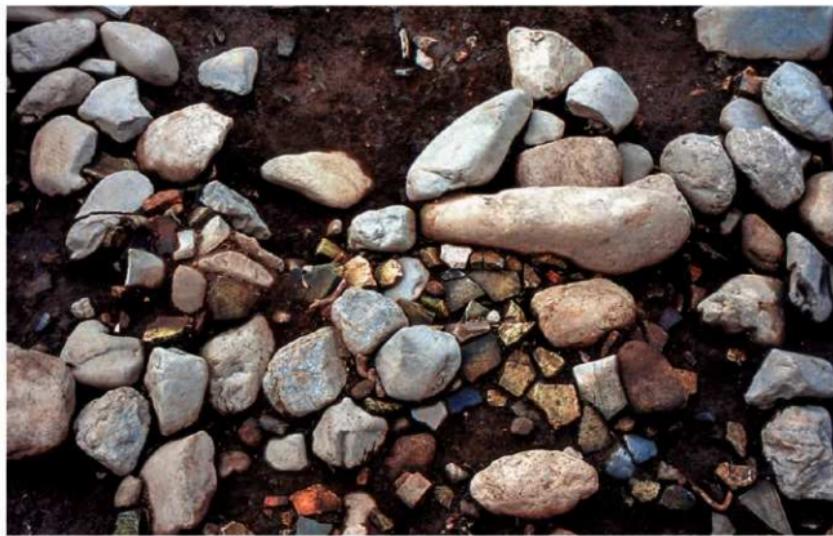
再建期金堂基壇北面階段（北から撮影）

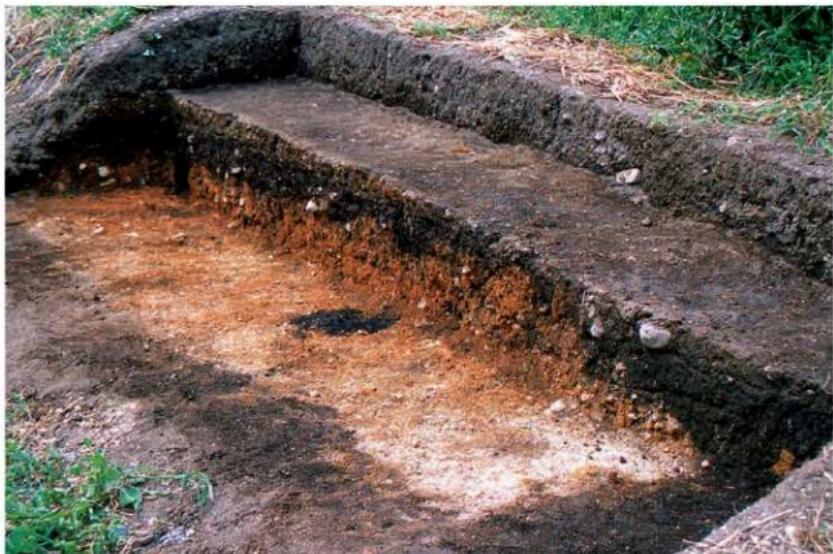
創建期金堂基壇東辺土層断面（南から撮影）

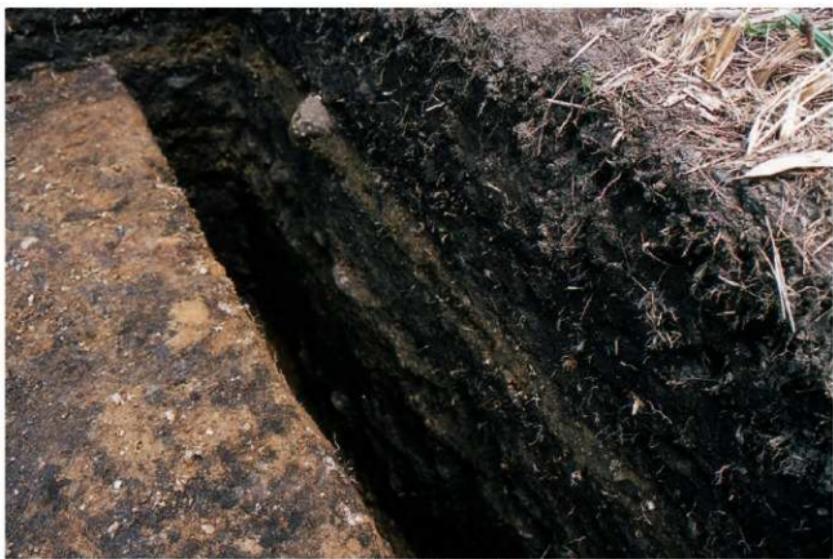
創建期金堂基壇版築（基壇断面）

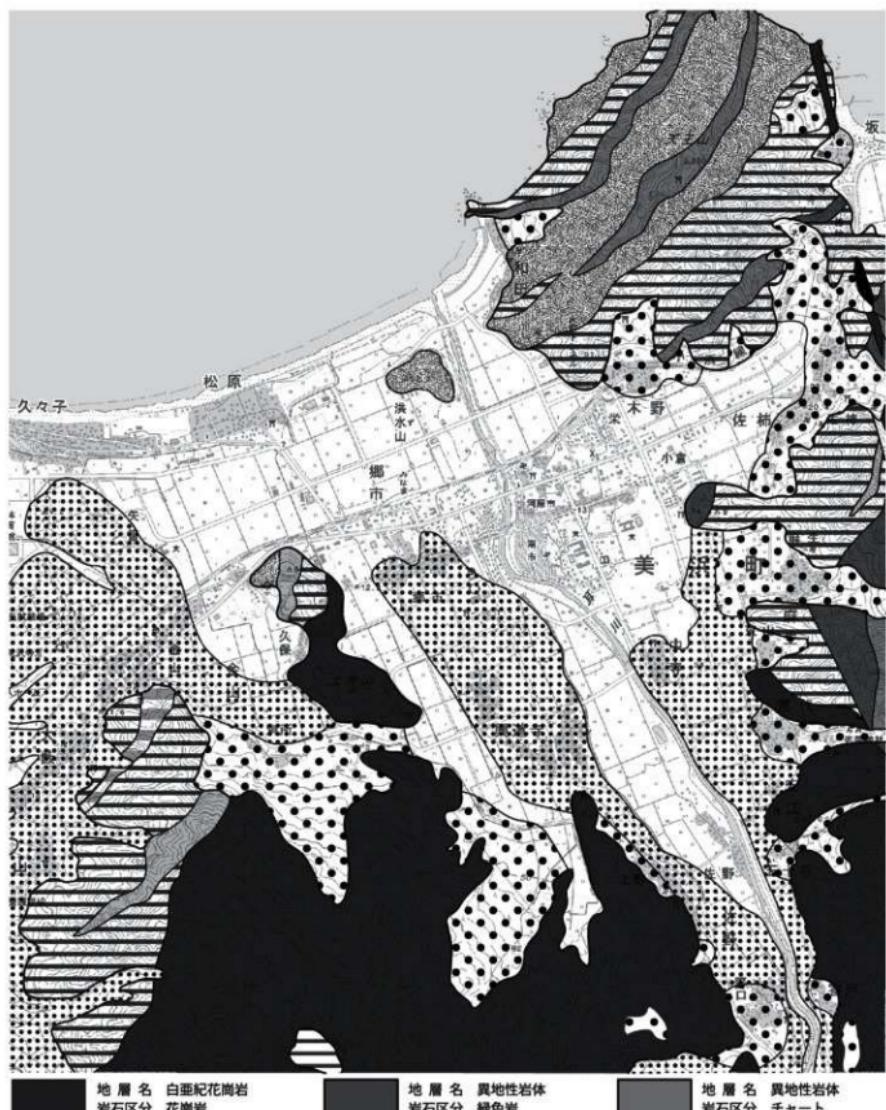
第4図 興道寺廃寺周辺地質分類図（縮尺1/25,000）（国土地理院発行 数値地図25000「鳥取」を元に作図）

第4図は美浜町が実施した公共事業で得られたボーリング調査のデータをもとに作成した耳川流域の地質分類図である。断面図作成時にデータが得られたボーリング地点と興道寺廃寺付近でのボーリング調査の柱状図を示したもののが第5図であるが、柱状図No.22とNo.23が興道寺廃寺北側の美浜町役場付近、No.24が興道寺廃寺の南方のデータにあたる。巨視的にみれば、興道寺廃寺の周辺では河岸段丘の構成層にあたる砂礫層が分布し、安定地盤であったことが分かる。第6図は地形断面図で、東西方向の断面図は興道寺廃寺の北方、獅子塚古墳が所在する国道27号付近に沿ったものである。厳

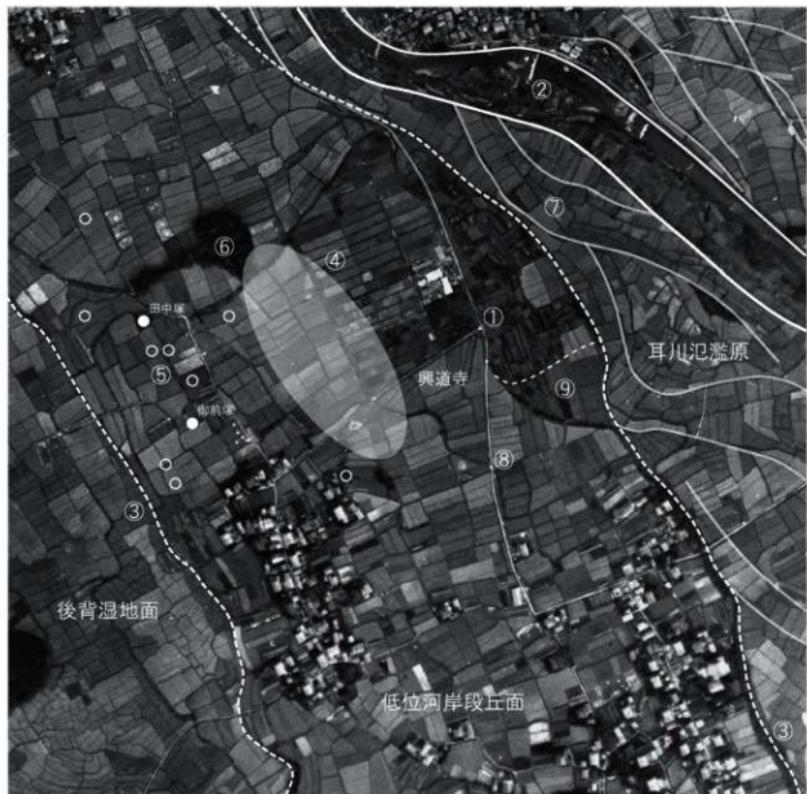
凡例

- ・米軍撮影空中写真を使用した。
- ・耳川左岸域は、昭和50年代の土地改良時以前の小字図を参考に字名・字界を赤文字・赤線で示した。
- ・数字の凡例は以下のとおりである。
 - ①興道寺廃寺所在地
 - ②耳川(現河道)
 - ③低位河岸段丘に伴う段丘崖
 - ④河岸段丘上の低地帯
 - ⑤興道寺古墳群所在地(図中に古墳の箇所を○で示した)
 - ⑥伊牟移神社
 - ⑦耳川旧河道
 - ⑧明治時代の交通路
 - ⑨土地改良時の畑地削平箇所

写真3の空中写真是、美浜町興道寺付近を撮影したものに小字名と小字の字界を重ねたものである。写真4に遺跡周辺の特徴的な地形を示した。興道寺廃寺の位置が写真4-①、耳川の流れ（現河道）が写真4-②、左岸に広がる低位河岸段丘の範囲は写真4-③、段丘崖に挟まれた範囲である。段丘崖は白破線で示した。現在の興道寺集落が所在するあたりでは比較的安定した段丘面をもつが、段丘の中央部付近を自然流路が開析したようで、町道金安線付近、その中でも特に興道寺集落改善センターから美浜町役場をつなぐあたりが低地帯（写真4-④）となり、その東西が微高地状に安定した河岸段丘面が残る地形となっている。この東西の微高地のうち、東側の小字観音、測ノ上、中町、土井ノ上の付近に興道寺廃寺や6世紀以後の集落が、西側の小字御前塚、塚原、内町、茶ノ木、大石、宮ノ下の付近に興道寺古墳群（写真4-⑤）が立地し、小字松本、宮ノ下に式内社の伊牟移神社（写真4-⑥）が所在する。

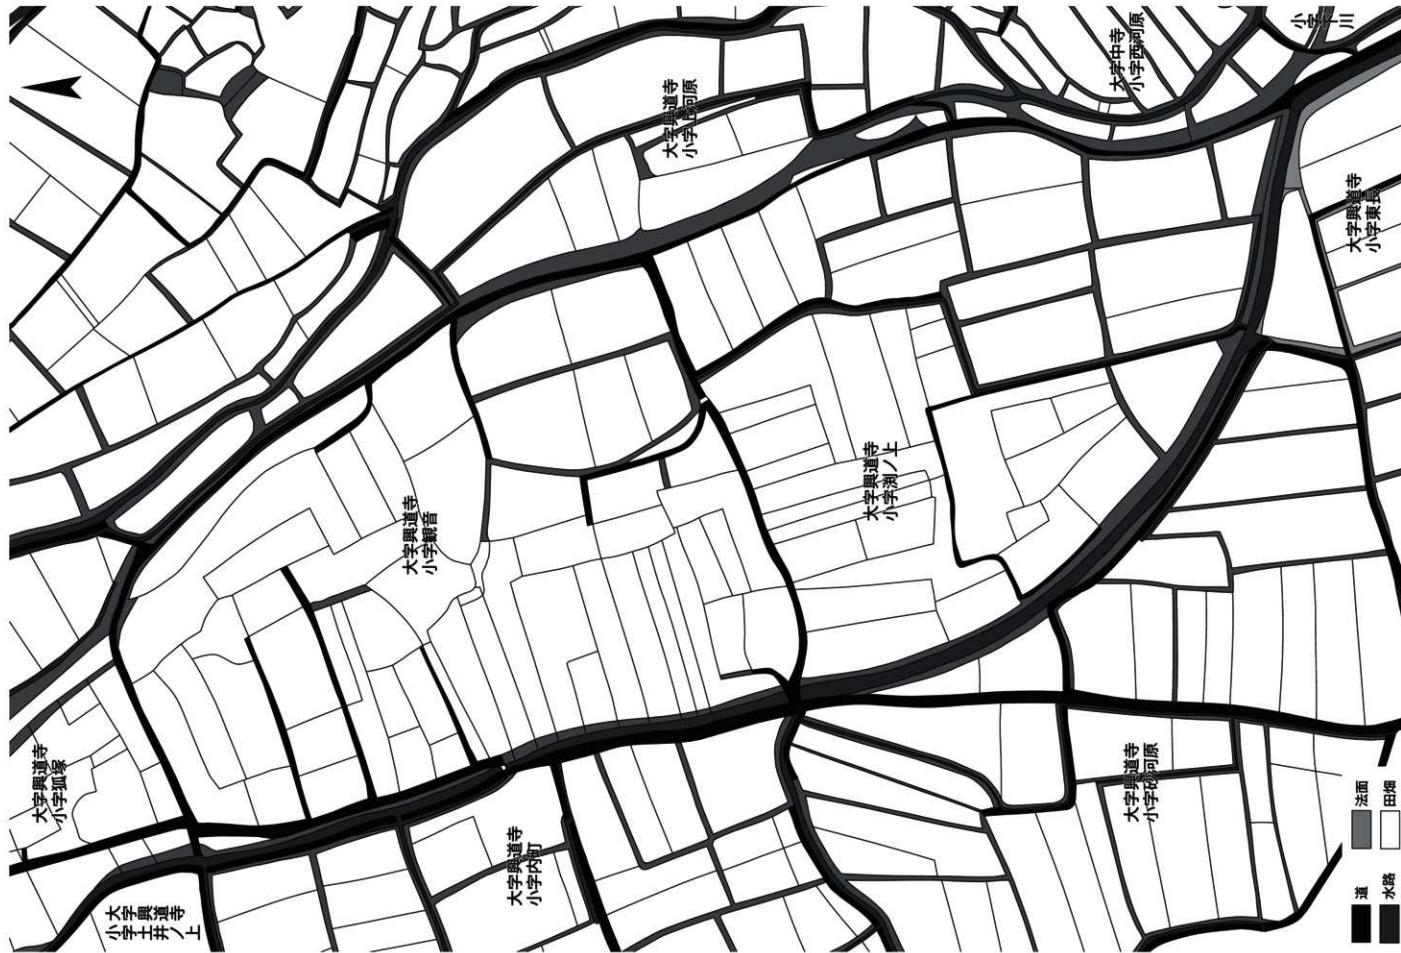
第8図 興道寺周辺地籍図【明治期の地籍図を合成し、トレース】(縮尺約1/1,500)

第8図は、美浜町税務課が保有する明治時代の興道寺の地籍図のうち、興道寺廃寺が所在する小字およびその周辺の小字の地籍図を合成し、縮尺をおよそ1千5百分の1に調製した上で、模式図として使用できるようトレースしたものである。この図からは水路、細い道、耕地の部分と畔の部分をだいたい読み取ることができる。興道寺廃寺が所在する小字観音、渕ノ上では、前述した南北方向の道路に付随して水路があり、地形からみて北に向かって流れている状況が分かる。また、ほぼ寺域と重複する部分の土地は広くなく、周囲と比べてまとまりを欠く。土地の形状も細長いものが多く、畔にあたる部分もかなり少ない。寺域を南北に大きく分断する形で東西方向の道が存在しているが、これは金堂基壇、塔基壇の南側に現在も残る幅1m程度の道にあたるものと考えられる。

この地図でみると、東西に長く通じる道となっているよう、この道が踏襲されて、遺跡から西側の道は幅員も広くなり、表面がアスファルト敷きの道路となっている。逆に、現在は残っていないが、寺城の東縁付近では段丘崖に沿って南北方向の水路が寺城の南側に通じていたようであり、また段丘崖下には比較的幅の広い旧河道が存在していたようである。これらに見るように、興道寺廃寺の寺城が所在した範囲においては土地の形状や大小にまとまりがなく、畔も少ないなど、周辺とは異なる明治以前の土地利用をうかがうことができる。

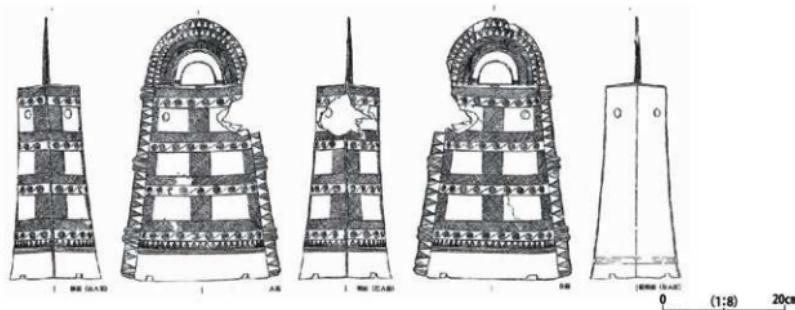
第11図 南伊夜山遺跡出土銅鐸実測図〔福井県埋蔵文化財調査センター2005〕

海拔約30mの山麓に立地する南伊夜山遺跡からは總高42.6cmの扁平鋤式六区袈裟襟文銅鐸(第11図)が一口、不時発見された。弥生中期後半の所産で、緑青の進行や鋸の磨耗から銅鐸が横位に埋納されていたこと、鋤孔の擦れた痕跡や内面下部の突帯に舌が当たった痕跡がなく、いわゆる見る銅鐸であったこと、型式・文様構成から瀬戸内から南近畿の広範囲に分布する銅鐸と同グループに属し、製作地は瀬戸内地方東部にあった可能性が高く、香川県善通寺市出土多和神社銅鐸と類似すること、X線撮影によって鋤に鉄掛け(足掛かり穴)による修理痕が確認されたことなどが判明している〔福井県埋蔵文化財調査センター2005、仁科2009など〕。

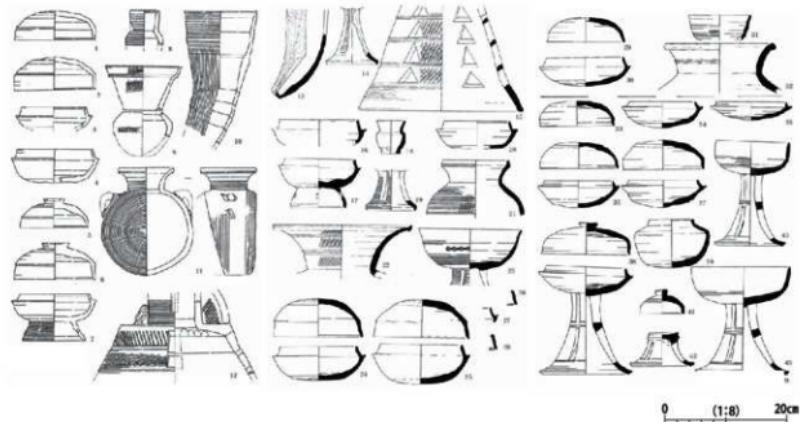
第14図 興道寺窯出土須恵器実測図

興道寺窯(16)は耳川流域唯一の古墳時代後期の須恵器窯である。地下式の窯窓1基が検出され、窯床面から7世紀前葉、TK209型式並行期の杯、杯蓋、高杯、短頸壺などが、灰原からMT15型式並行期以後の杯、杯蓋、高杯、甕、提瓶、短頸壺、器台、筒形器台、装飾付台付壺、角杯形須恵器、円筒埴輪、土錐などが出土した(第14図)。興道寺窯産須恵器・埴輪が獅子塚古墳や興道寺古墳群に供給されたことは、須恵器胎土の肉眼観察や蛍光エックス線分析によって指摘されている。6世紀前半に開窯し、7世紀前葉まで断続的に操業されたことが判明している〔美浜町教育委員会1978、入江2009など〕。

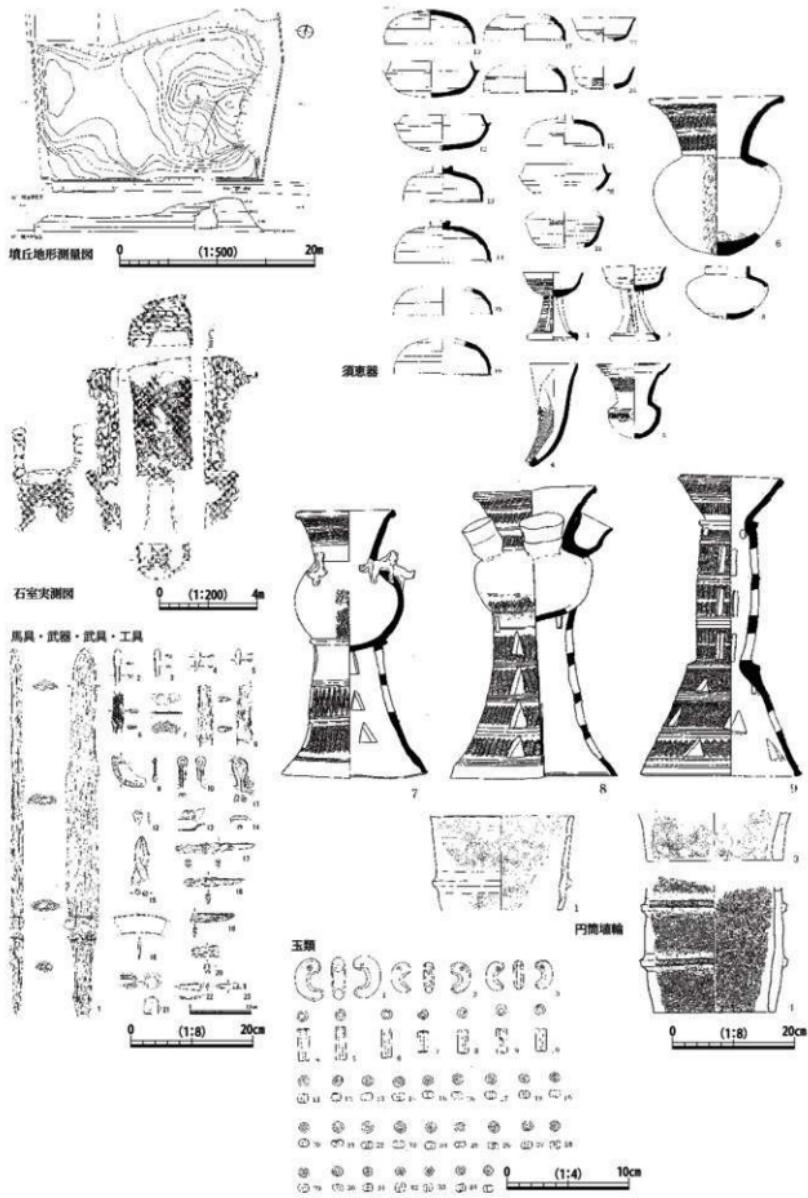
第15図 獅子塚古墳填丘・石室・出土遺物実測図

古墳、古墳群として、獅子塚古墳（5）と、これを盟主墳とする群集墳の興道寺古墳群（9）がある。獅子塚古墳は全長 32.5m、後円部径約 17m、前方部幅約 15m、前方部が西面する前方後円墳で、周濠をもち、墳丘に円筒埴輪を備える。全長 6.0m、玄室長 4.5m、奥壁幅 2.5m、不整形な羽子板状の平面形態を呈し、北部九州に系譜をもつ横穴式石室を埋葬施設にもつ。石室内から MT15 型式並行期の須恵器杯、杯蓋、高杯、翫、蓋、台付子持壺、筒形器台、角杯形須恵器、装身具の勾玉・管玉・ガラス製小玉、工具の金鉗・鹿角装刀子・鉄斧、武器の鹿角装鉄劍・鉄鐵、武具の盛矢具、馬具の鉄地金銅張の剣菱形杏葉・梢円形鏡板、これ以外にも三環鈴、二条線引手、兵庫鎖、雲珠、鉸具、農具の曲刃鎌が出土した（第 15 図）。6 世紀前葉における耳川下流域の在地小首長墳であり、『古事記』開化天皇条に記述がある若狭耳別の祖とされる室毘古王を被葬者に充てる伝承がある〔入江 1986 a、入江 2009 など〕。

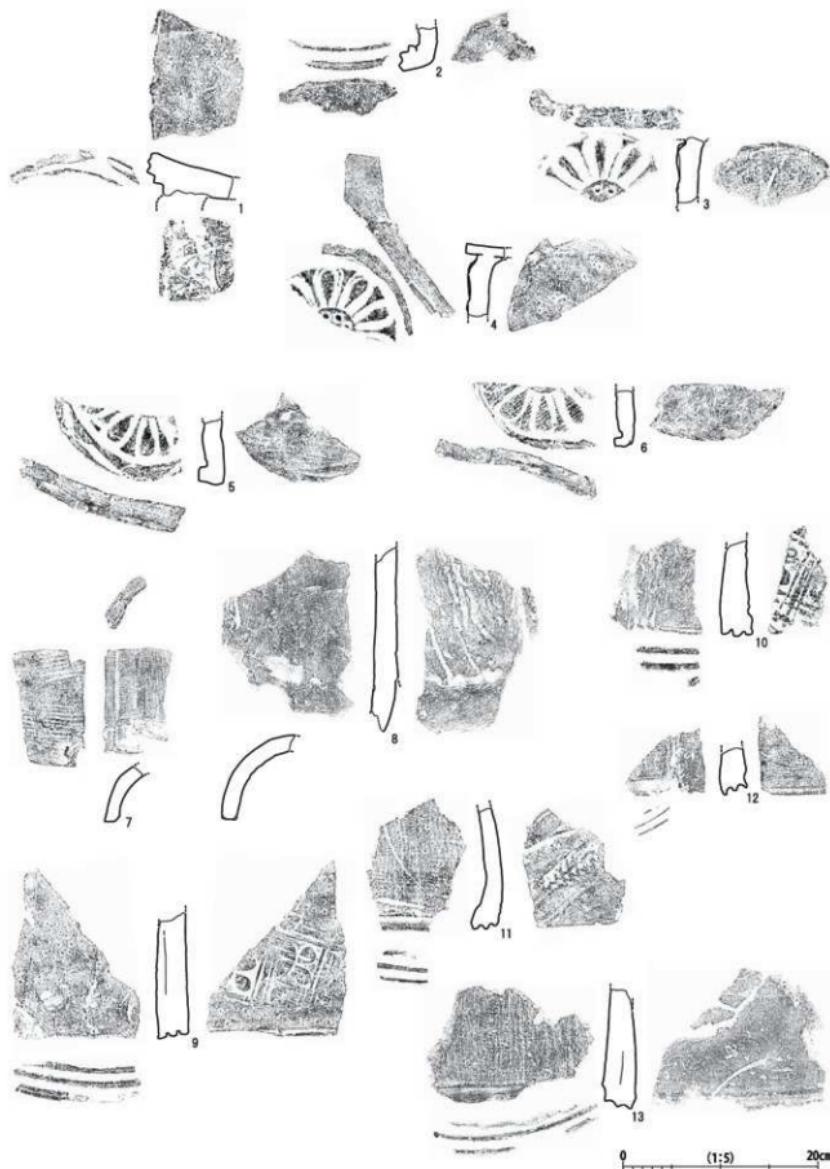
第22図 福井県教育委員会試掘調査出土瓦実測図(1)

軒瓦は 16 点。軒丸瓦、軒平瓦とともに 8 点ずつが出土している。軒丸瓦は興道寺魔寺における I 型式と II 型式がみられる。單弁八葉蓮華文軒丸瓦は三重圓線が廻る瓦当外縁がある。素弁十葉蓮華文軒丸瓦は 4 点あり、いずれも瓦当で、縦じて薄く作る。第 22 図 6 は瓦当面に糸切り痕を残す。同図 8 は瓦当面が剥離した丸瓦部。軒平瓦は I、II、III、全ての型式がみられる。I 型式は凸面の広端付近に花弁叩きを施す三重孤文の瓦当、II 型式は孤線を鋭く作る三重孤文の瓦当、III 形式は瓦当が偏行唐草文である。

第 21～27 図は、福井県教育委員会の試掘調査で出土した土器、瓦である。福井県立若狭歴史博物館に収蔵されているものでコンテナ 6 箱程度あり、三重孤文軒平瓦 1 点（第 22 図 13）を含む多量の丸瓦、平瓦、土器などがコンテナに密に詰め込まれた状態で保存されている。これ以外に、美浜町教育委員会で所蔵している瓦が 20 数点ある。もともとは上記の試掘調査時に一括して出土した資料であり、おそらく当時は福井県立若狭歴史民俗資料館で一括して収蔵されてきた資料と考えられる。どのような経緯で今日、美浜町教育委員会が一部の資料を所蔵することになったのかはっきりしないが、試掘調査当時、美浜町教育委員会は美浜町中央公民館内にあり（この施設は現在存在しない）、公民館内の一室に展示ケースに入れて町内出土の考古資料が陳列されていたことから、当時、福井県立若狭歴史民俗資料館に勤務され、美浜町ご出身の森川昌和氏のご配慮によって軒瓦を中心とした見栄えがする資料が美浜町で展示公開され、そのまま継続的に美浜町が所蔵することとなったという経緯を考えられる。ただし、当時の資料の貸し借りに関する行政文書が保存されていないため、このことも推測の域を出ない。

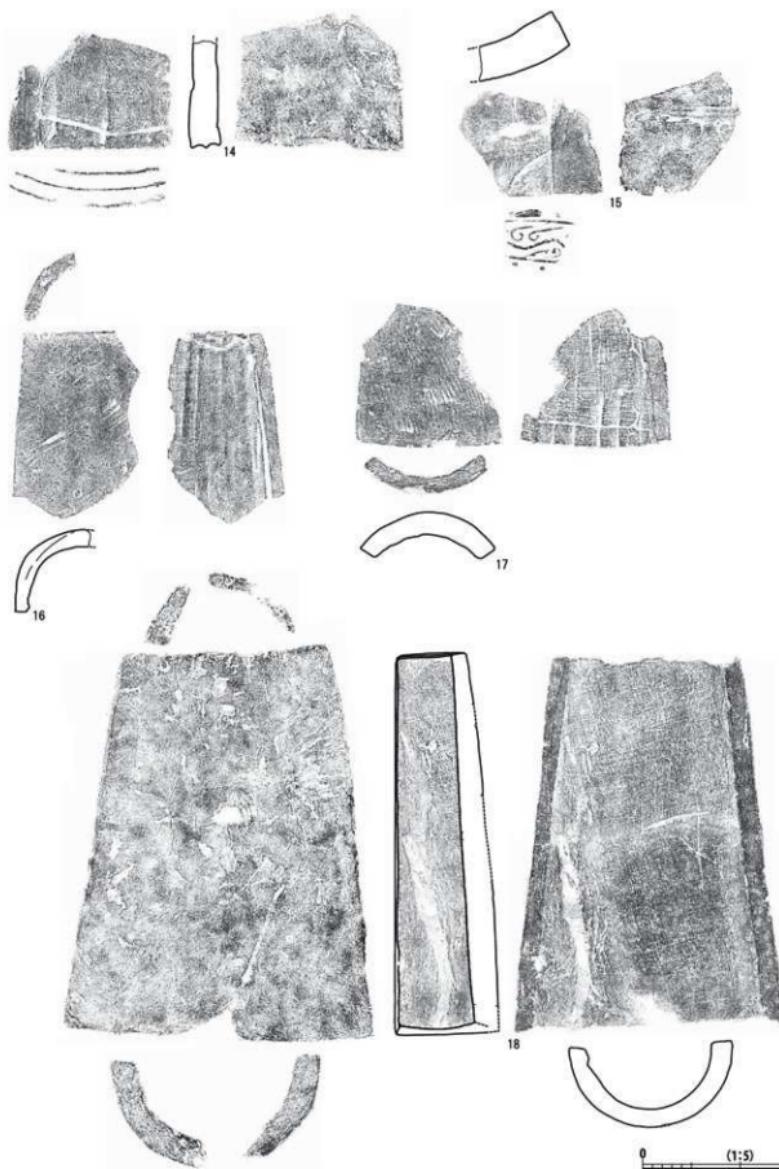
第23図 福井県教育委員会試掘調査出土瓦実測図(2)

無段式丸瓦 1 点、有段式丸瓦 1 点、平瓦 16 点、隅落とし平瓦 1 点、熨斗瓦 1 点を報告。丸瓦、平瓦とともに、これまでの瓦分類の範疇に収まるが、興道寺魔寺では最も古い時期にあたる凸面に平行叩きを施す丸瓦の凹面には横骨痕を伴う傾向があることを新たに確認するとともに、丸瓦を加工したもの（第 23 図 17）、隅落とし平瓦（第 26 図 32）、熨斗瓦（同図 33）の凸面には平行叩きを残すことから、道具瓦は寺院造営初期に用いられている可能性が高いことが確認できる。

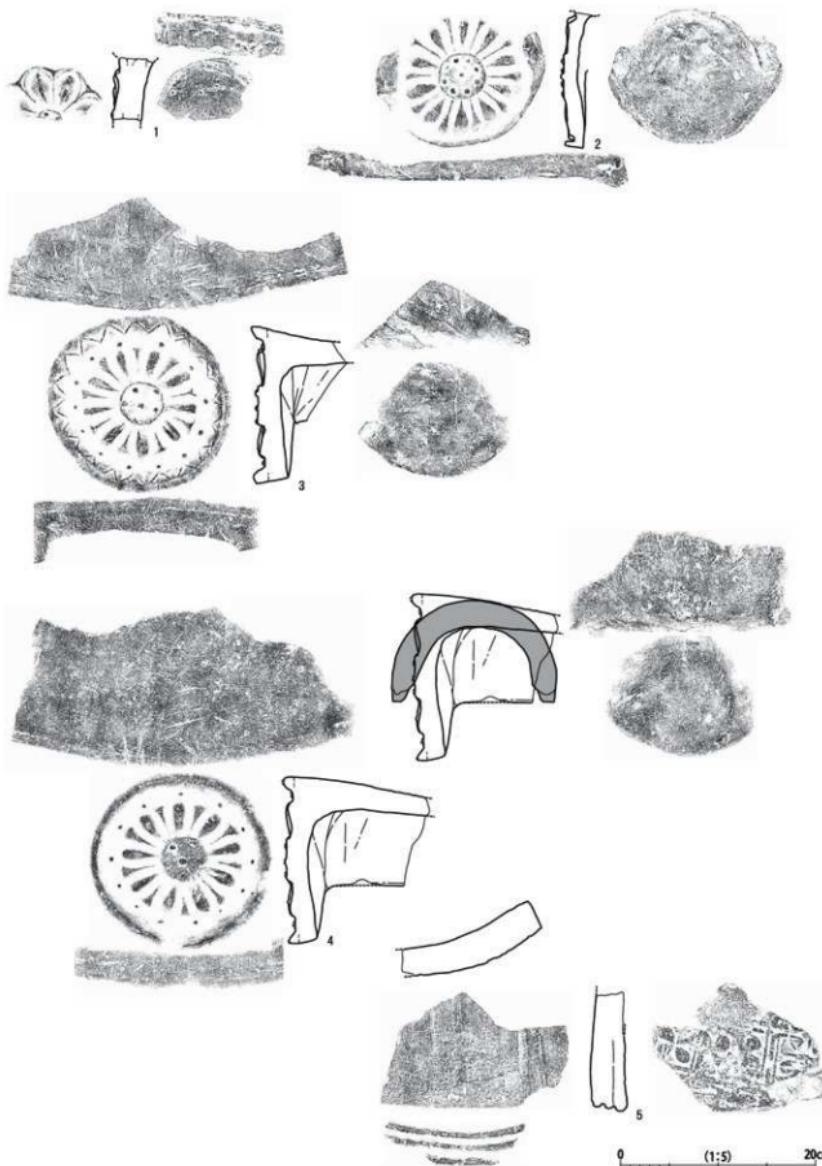
第28図 個人採集瓦実測図(1)

軒瓦は10点。軒丸瓦4点、軒平瓦6点が出土している。軒丸瓦、軒平瓦とともに興道寺廃寺におけるI～III型式がみられる。第28図1の単弁八葉蓮華文軒丸瓦は瓦当の一部が残り、この型式の瓦としてはめずらしく堅固に焼き締まっている。同図2の素弁十葉蓮華文軒丸瓦は丸瓦から剥脱した瓦当である。第28図5・第29図6は凸面広端に花弁叩きを施す三重孤文軒平瓦。第29図7・8の孤線の鋭い三重孤文軒平瓦は凹面の模骨痕が顕著で、同図9・10の偏行唐草文軒平瓦は段頸をもつ。

第 28～30 図は、美浜町教育委員会が所蔵する寄贈資料で、大正年間から昭和年間の中頃までに出土したと考えられる瓦である。昭和 30 年代の墨書きがある瓦のほとんどは、武田久二氏が所蔵した資料と考えられる。これ以外にも昭和 3 年の墨書きがあるものもあり、継続的な出土採集瓦の寄贈があつたようである。

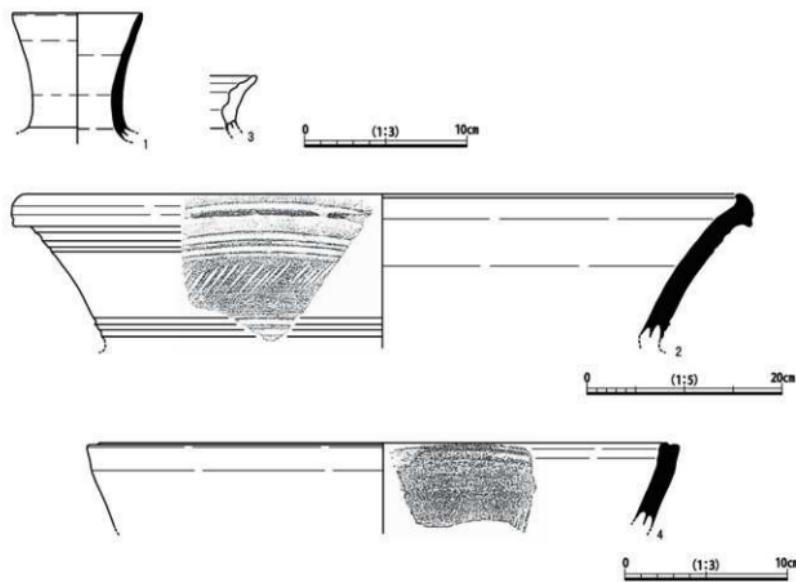
第31図 興道寺廃寺採集土器実測図

第31・32図は、美浜町教育委員会が所蔵する来歴不明の採集資料で、瓦と土器でコンテナ2箱ほどある。土器には須恵器、土師器、製塙土器がある。第31図1は須恵器長頸壺。復元口径7.8cm、口縁端部は鋭く收める。同図2は須恵器甕。復元口径73.0cmと大型で、口縁部外面は2条の凹線に挟まれてヘラ書きの斜行文を施す。同図3は土師器甕。口縁部の内面は段をなし、4つの凹面が見られる。同図4は須恵質の擂鉢で、復元口径35.1cm。口縁部付近の内面に擗目を施す。瓦は、大半が図化に耐えない細片資料であるが、無段式丸瓦3点、平瓦3点を図化した。第32図3の無段式丸瓦は凹面に瓦当の剥離面と思われる部分が確認できる。同図4の平瓦の凸面は平行叩きを施し、凹面は布目のナデ消しを縱方向に加えるもので、興道寺廃寺では初期の平瓦である。
