第4章 興道寺廃寺の遺構

第1節 興道寺廃寺の伽藍域

第1項 金堂基壇の様相

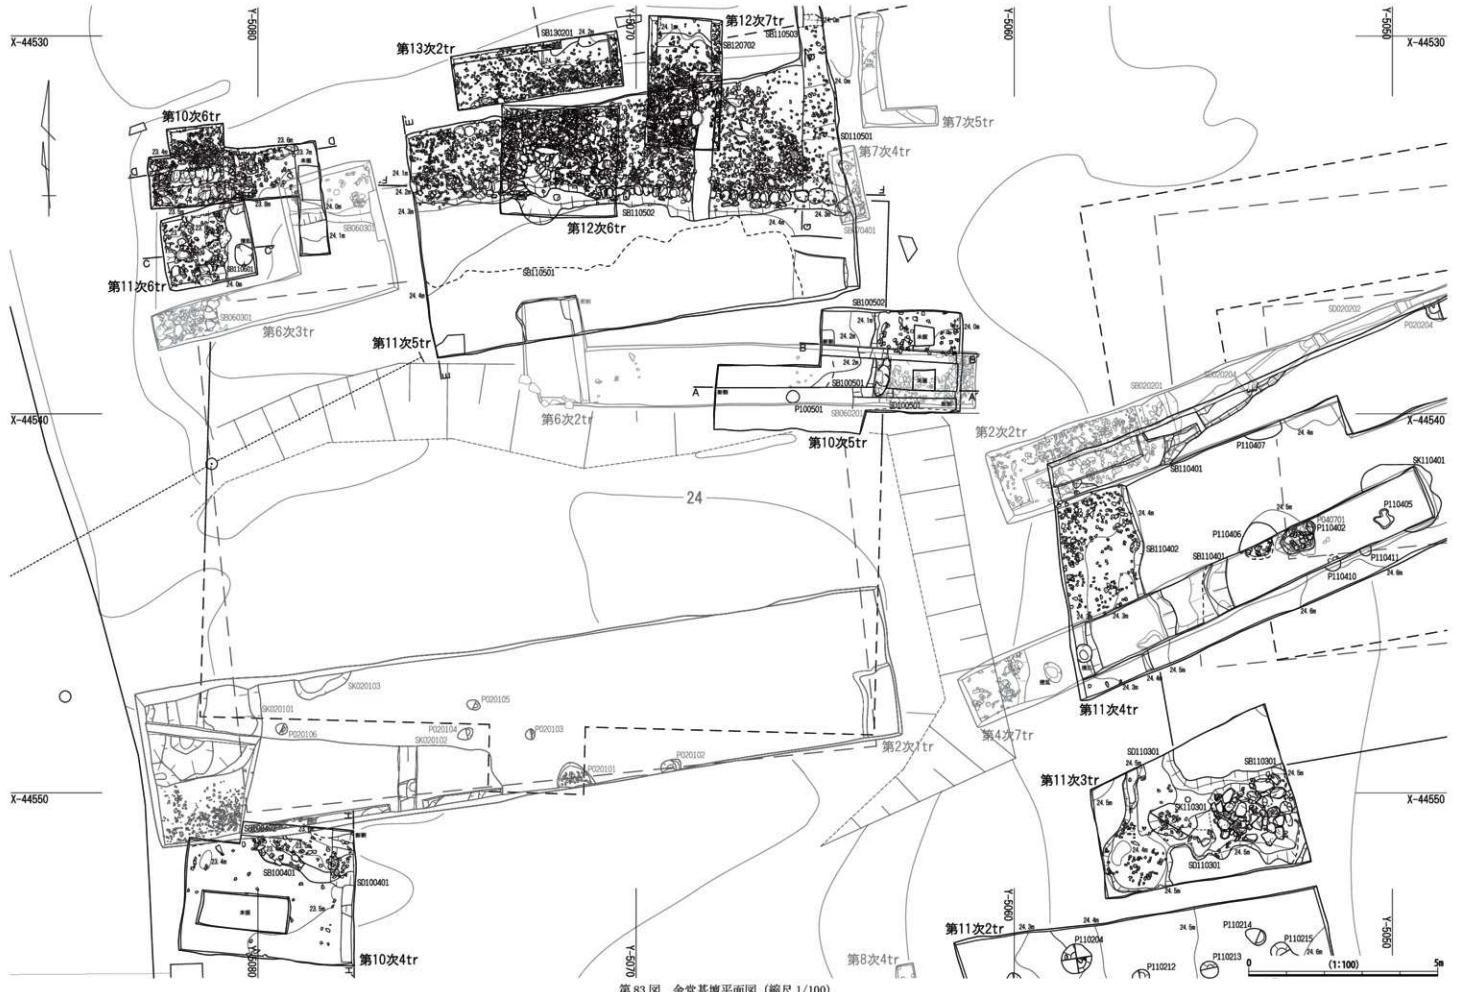
第 83 图 金堂基址平面图 (缩尺 1/100)

A. 金堂基壇の調査概要（第83～86図）

金堂基壇の調査に該当する調査箇所は第2次調査1トレンチ、第6次調査2・3トレンチ、第7次調査4・5トレンチ、第10次調査4～6トレンチ、第11次調査5・6トレンチ、第12次6・7トレンチ、第13次調査2トレンチである。現在の微地形にも表れているように基壇の南側は後世に大きく削平されている。

創建期の金堂基壇の南北軸の方位は座標北から6度西偏する。標高24.1m前後の高さに基壇基底部が分布し、東辺整地面の標高が23.9m、南西隅部整地面の標高で23.45～23.55m、東辺付近の地山面の標高が23.55～23.75m、南西隅部付近の地山面の標高で23.4mであるので、大規模な地山層の削り出しによる地業が施された状況がうかがえる。

基壇の規模は東西約16.8m、南北約13.8mに復元できる。再建期の基壇積み土に埋め殺された縁辺に外装の痕跡は遺存しないが、石積みであった場合、再建期に再利用した可能性は考えられる。地山層を削り出して基壇の縁辺を造り出すように基壇の周囲に掘込地業を施し、基壇の縁辺部分をそのまま溝の底面として残し、その外側に盛土による溝の外側の立ち上がりを造り出し、さらに外側に整地を施している。基壇積み土は地山面の上にかなり精緻で堅固な版築を施している。基壇周囲に分布する瓦溜まりは再建期の整地土に埋め殺されており、大ぶりで遺存状況のよい瓦群が多く含まれている。この再建期の整地層には全ての型式の軒瓦が含まれている。

再建期の金堂基壇は創建期の基壇をそのまま利用しながら北側と東側を若干拡張し、南側と西側を削平して造る。金堂基壇の南北軸の方位は座標北から2度東偏し、創建期の段階から大きく東に振れる。北辺整地面の標高24.1～24.2m、北側整地面の標高23.95～24.5mと一定の比高差があるが、おむね標高24.1～24.2m前後の高さに整地面が分布し、この上に基壇を盛土で構築する。

基壇の規模は東西約18.0m、南北約14.1mで、外装に石積みを伴う。南北中央に柱間1間分の幅

の階段が付設されていたものと考えられ、北面階段の幅 2.4m、階段の出 1.6m 前後に復元されることから、基壇の高さは 1m 弱（現存高は約 0.2～0.3m）、金堂の建物の柱間は 2.4m として、東西 5 間、南北 4 間、つまり東西 12.0m、南北 9.6m の平面規模が復元できる。

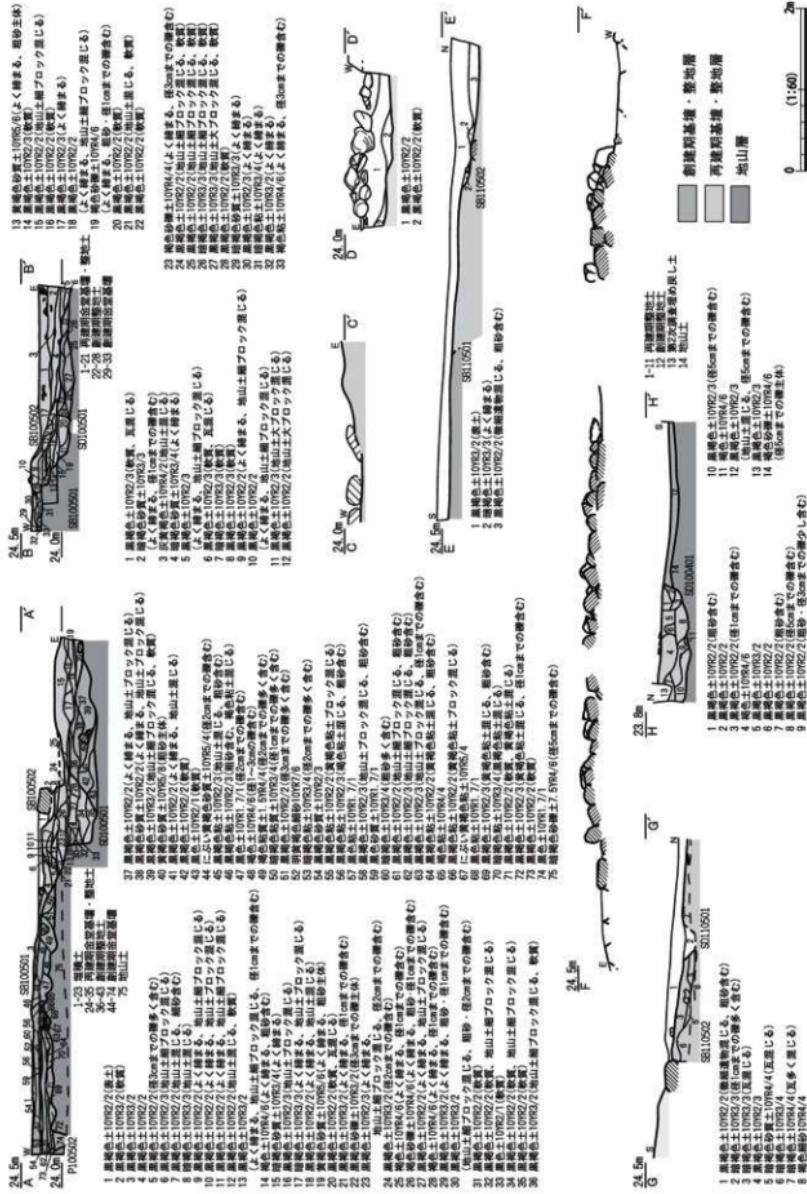
第 84 図 金堂基礎十層断面図 (縮尺 1/60)

SB060201は地山面の標高23.8～24.15m付近まで黒褐色砂礫土、黒色土を積み、さらに疊混じりのぶい黄褐色土を標高24.1～24.2mまで積み、その上に標高24.2～24.3mまで黒色土を叩き締め、標高25.5mまで黄褐色砂礫土、黒褐色砂礫土を2、3cmの単位で互層に積み、叩き締めて版築とする。

砂質土、黒色粘土、黒褐色土、黒褐色砂質土、黒褐色粘土、にぶい黄褐色粘土、褐色粘土など多様な土砂を1~5cmほどの単位で水平に盛土して締める様相を確認した。ただし、基壇東辺から2mほど内側の範囲では褐色粘質土、褐色土、黑色土、黒褐色粘土、にぶい黄褐色砂質土、黒褐色土、暗褐色粘質土などの多様な土砂を小ブロック単位に盛土する。積み方に法則性は見られず、基壇外装が石積みであったとすれば裏込め土として小単位ごとに盛土したものと考えられる。

SB110501は、暗褐色土、暗褐色砂礫土、暗褐色粘土、黑色土、黒色砂質土、黒色粘土、黒褐色土、黒褐色砂質土、黒褐色粘土、にぶい黄褐色粘土、褐色粘土など多様な土砂を1~5cmほどの単位で水平に盛土し、叩き締めている。基壇の北辺と東辺は再建期基壇 SB110502 の積み土の中にあるため、基壇外装の様相は不明であるが、平面で検出した基壇縁辺のラインは不定形であり、凹凸も激しいことから石積み基壇であったとすれば、再建期の段階には既に失われている可能性が高い。

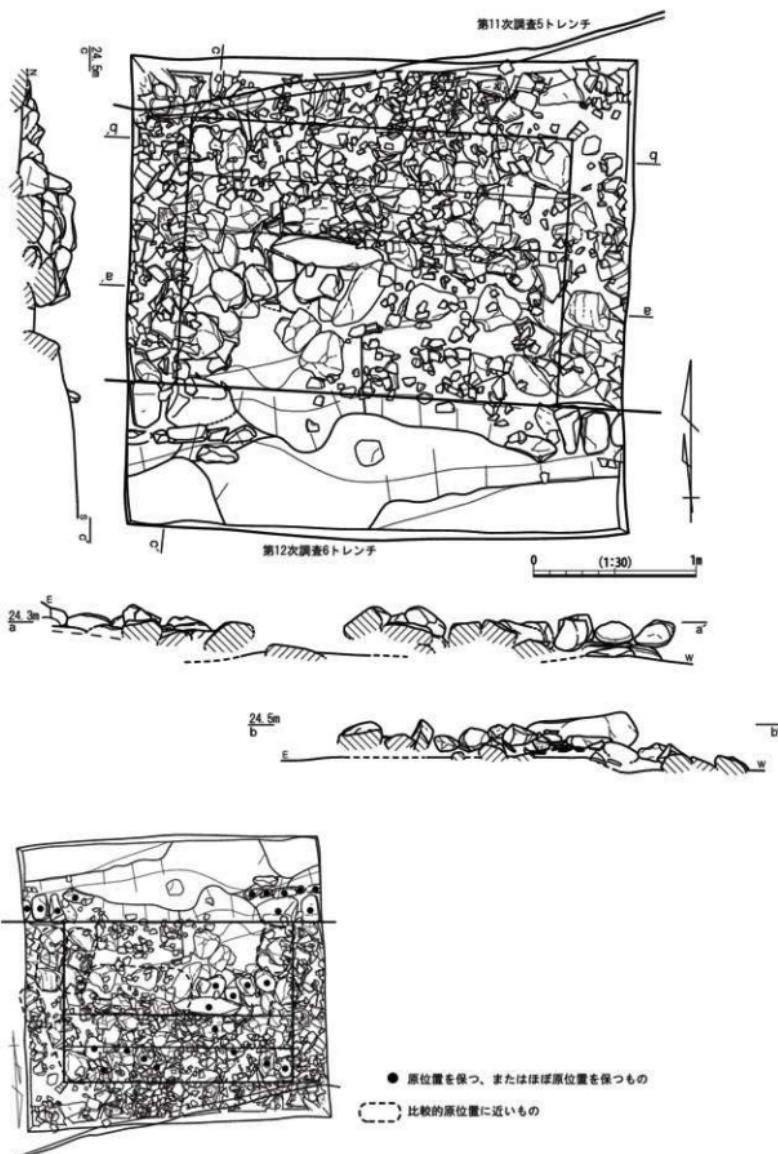
第 85 図 金堂基壇北面階段平面図・立面図（縮尺 1/30）

基壇北辺の中央付近の石積みが途切れる部分に北面階段が取り付く。横小口積みで積まれた石積みの2段目が東西ともに縦小口積みとなる部分に階段の側面が位置するものと考え、階段幅2.4m程と考えられる。周囲には階段の構成材とみられる自然礫が散在する。

SB120601は第11次調査5トレンチ検出の基壇北辺の中央部分を再検出したものである。基壇北面の中央に取り付く階段は、階段部分に基壇北辺の石積みが見られないことから基壇構築時に基壇と階段を一体的に造ったものと考えられる。階段の踏み面の1段目と2段目が比較的よく残り、階段の東西側面の崩れた痕跡を確認できる。階段幅は東西幅2.35m、階段の出は南北1.64mである。階段の1段目、2段目の踏み面の幅がそれぞれ0.37m、0.35mほどで、1段目の標高約24.1m、2段目の標高約24.22mと高低差が0.2m強であることから、元々の基壇上面までの階段の踏み面を5段として、5段目の基壇上面までの高さは1m弱に復元できる。

階段構成材の石種は花崗岩、砂岩が主体を占めている。階段の踏み面の1段目は1辺が0.2mほどのやや小ぶりな石材の安定面を上に向けて敷き並べ、間に瓦片を水平に詰めたようにして踏み面としている。階段前面の整地面の標高24.0～24.1m、階段の1段目の石材の下部はこの整地面に据えられている状況を検出した。2段目と3段目の踏み面の一部にも敷き石の痕跡が認められることから、階段の踏み面は石敷きであった可能性が高い。2段目と3段目との間には幅0.7mほどの長い石を3段目の前壁として用いている。階段が崩された部分から平高台をもつ土師器椀が出土し、大体の寺院の廃絶時期を示している。

階段の側面は基壇北辺の小口積みで積まれた石積みの2段目が東西ともに縦小口積みとなる部分から北に階段の側面が延び、長辺0.3m内外の人頭大の自然礫の小口面を外側に向かながら基壇石積みと段数を合わせながら積み上げたものと考えられる。しかし、東西の側面ともに石積みが崩れており、西側の側面で辛うじて石積みの痕跡を留めている。

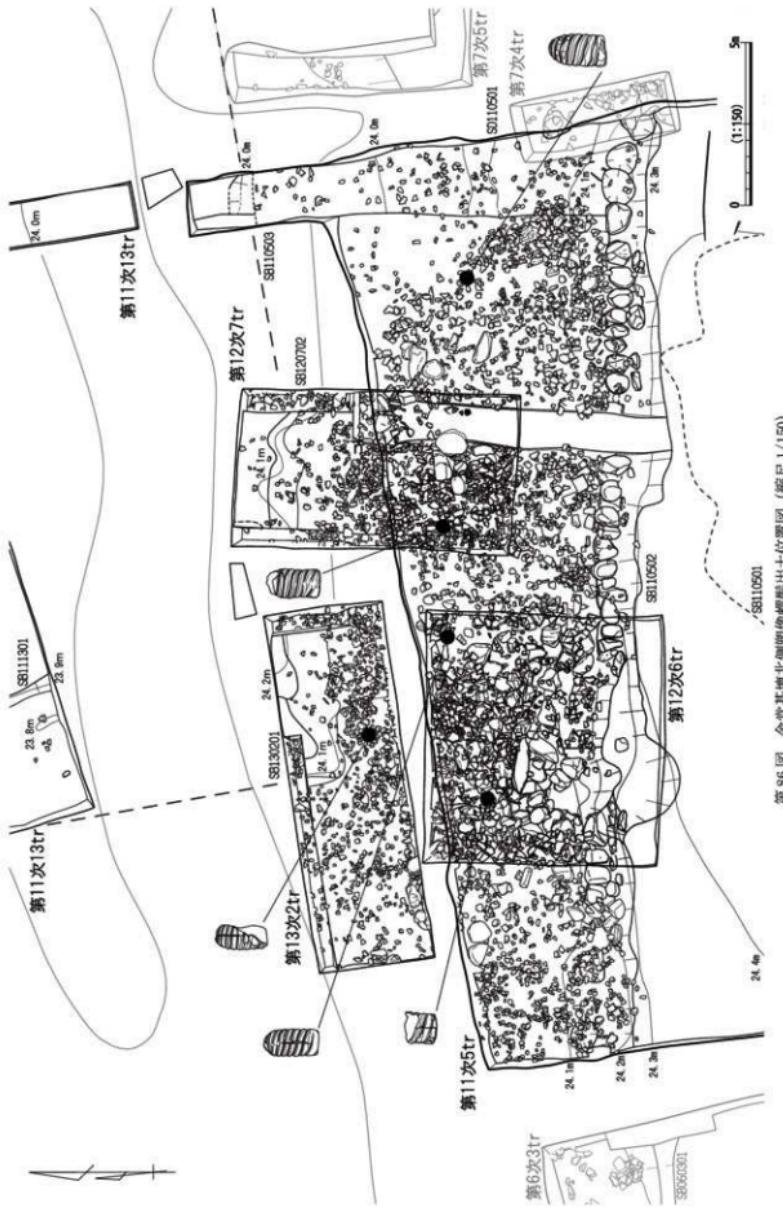
第 86 図 金堂基壇北側塑像螺旋出土位置図（縮尺 1/150）

基壇北辺から外側に向かっては堆積層が広がり、拳大から人頭大ほどの自然石とともに多量の瓦片、土器、塑像螺髪、鉄釘などが含まれる瓦溜まり層を構成している。瓦の出土量はかなり多いが、大ぶりの破片も乏しく、近接のもの同士の接合関係が乏しい一方で、離れたところから出土した瓦同士が接合するなど、瓦溜まり層の搅拌も相応にあったよう接合率は低く、搅乱されている。

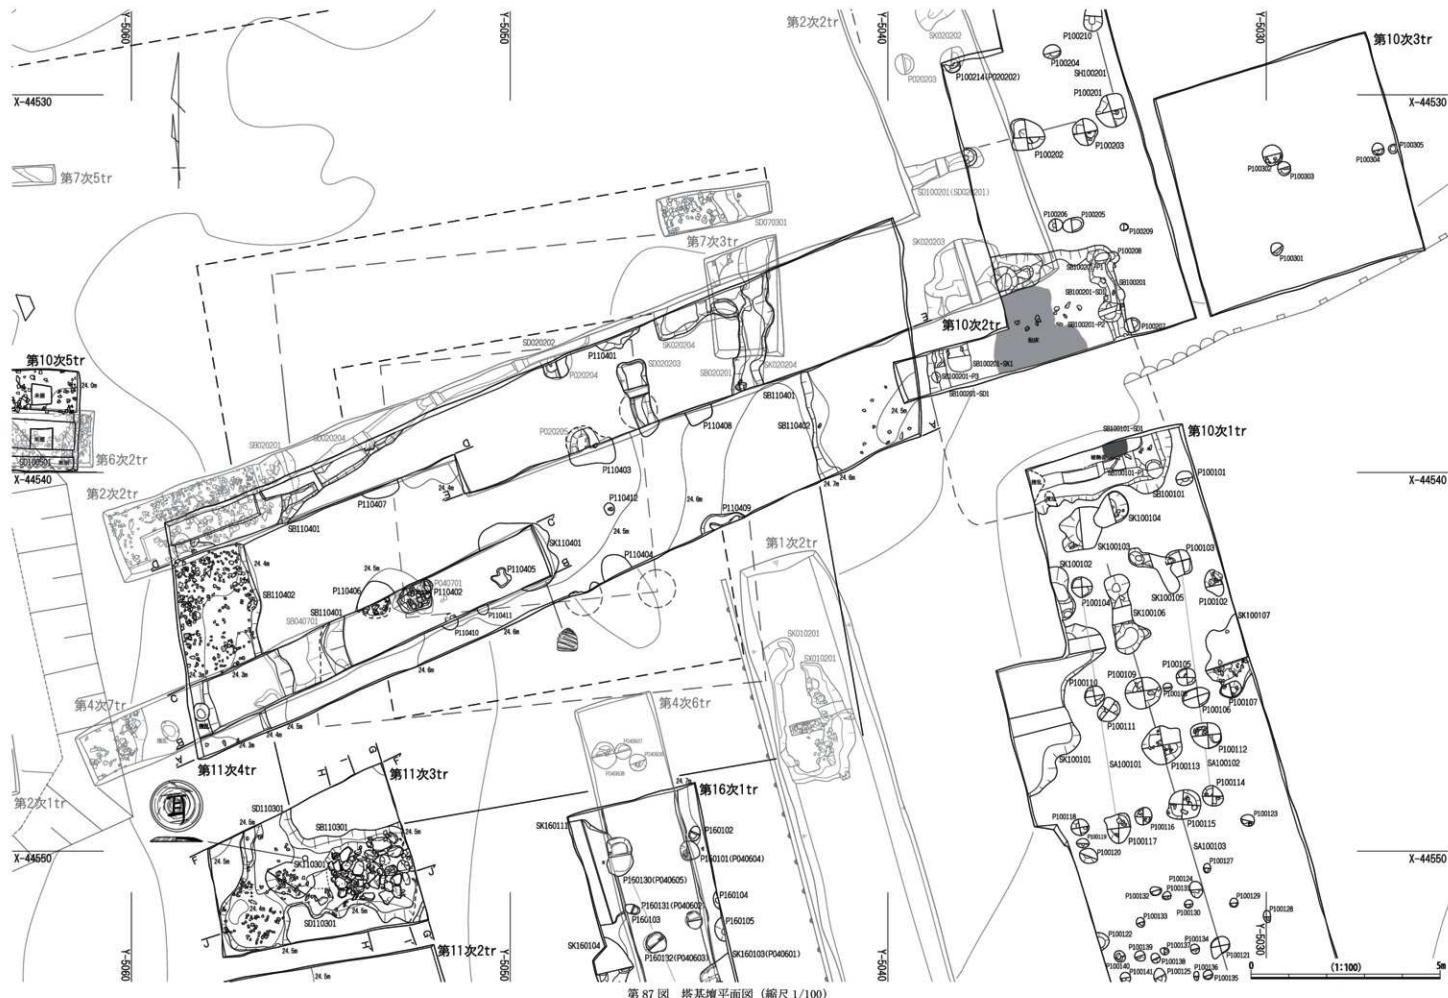
第87図 基塙平面図 (縮尺 1/100)

A. 塔基壇の調査概要（第 87～89 図）

塔基壇の調査に該当する調査箇所は第 1 次調査 2 トレンチ、第 2 次調査 2 トレンチ、第 4 次調査 6・7 トレンチ、第 7 次調査 3 トレンチ、第 11 次調査 3・4 トレンチである。現在の微地形に基壇らしい痕跡は見られないが、表土下で再建期基壇が著しく削平された状態で検出されていることに起因する。

創建期の塔基壇の南北軸の方位は座標北から 6 度西偏する。基壇の規模は一辺 12.0m、基壇の西側では金堂基壇と同様に地山層を削り出して基壇縁辺を造る。外側に向けて整地を施し、溝を造り出した痕跡も認められる。基壇西辺での地山面標高は 24.25m。基壇の東側は溝を掘削することで基壇内外を区画したようである。基壇東辺での地山面標高は 24.5m。

再建期の塔基壇は創建期の基壇の下部を埋め殺し、全体的に拡張して造る。塔基壇の南北軸の方位は座標北から 10 度西偏する。基壇部分での整地面の標高 24.25~24.5m、東辺の整地面の標高 24.55m、西辺の整地面の標高 24.25~24.4m、南西隅部付近の整地面の標高 24.45m とばらつきはあるが、標高 24.5m 弱の高さに整地面が分布し、この上に基壇を盛土で構築する。塔基壇の規模は一辺約 15.3m の規模に復元されるが、この範囲が基壇の縁辺となるものか、実際の基壇縁辺は中寄りに位置し、基壇を載せるための整地面の範囲を示すものかははっきりしない。創建期の地山層の削り出しによって造られた塔基壇の下部をそのまま残して、上にかさ上げするように基壇を造ったと考えられるが、基壇の検出面で礎石据え付け掘り方の底部をかろうじて検出した状況を考えれば、基壇自体は相応の削平を受けている。基壇検出面から心礎抜き取り坑、四天柱の礎石据え付け掘り方三基、側柱の礎石据え付け掘り方 4 基を検出し、その位置関係から柱間の長さは中央間 3.3m、脇間 3.0m に復元される。基壇の周囲からの瓦などの出土量は多くなく、金堂での出土量に比べれば相当少ない。

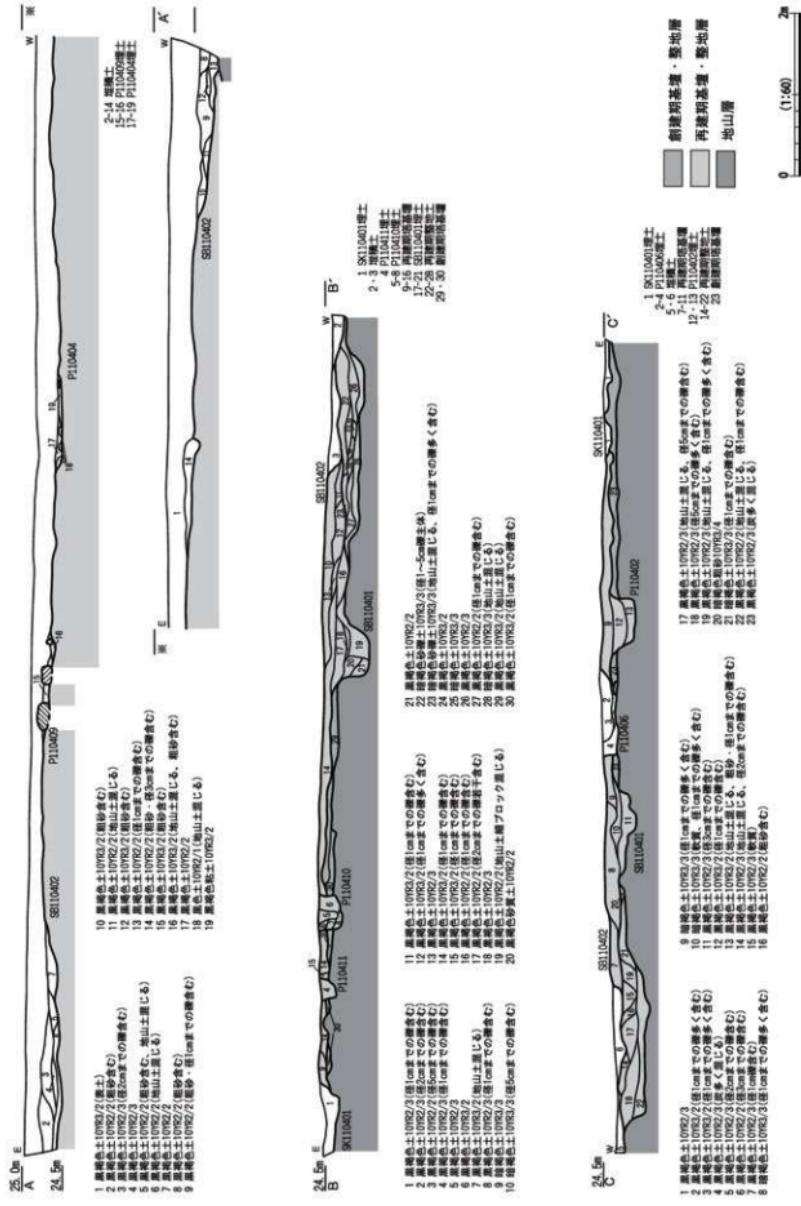
第 88 図 塔基壇十層断面図 1 (縮尺 1/60)

基壇部分の地山面の上に SB110401 の積み土が断片的に薄く残る。黒褐色土、黒色土をブロック単位に水平に盛土するが、創建期の金堂基壇で見られたような明瞭な版築は見られない。

P110401、P110402 の平面形態は崩れた方形を呈し、一辺が 1.0m ほどで、P110402 の底面付近には多くの根固め石を備える。

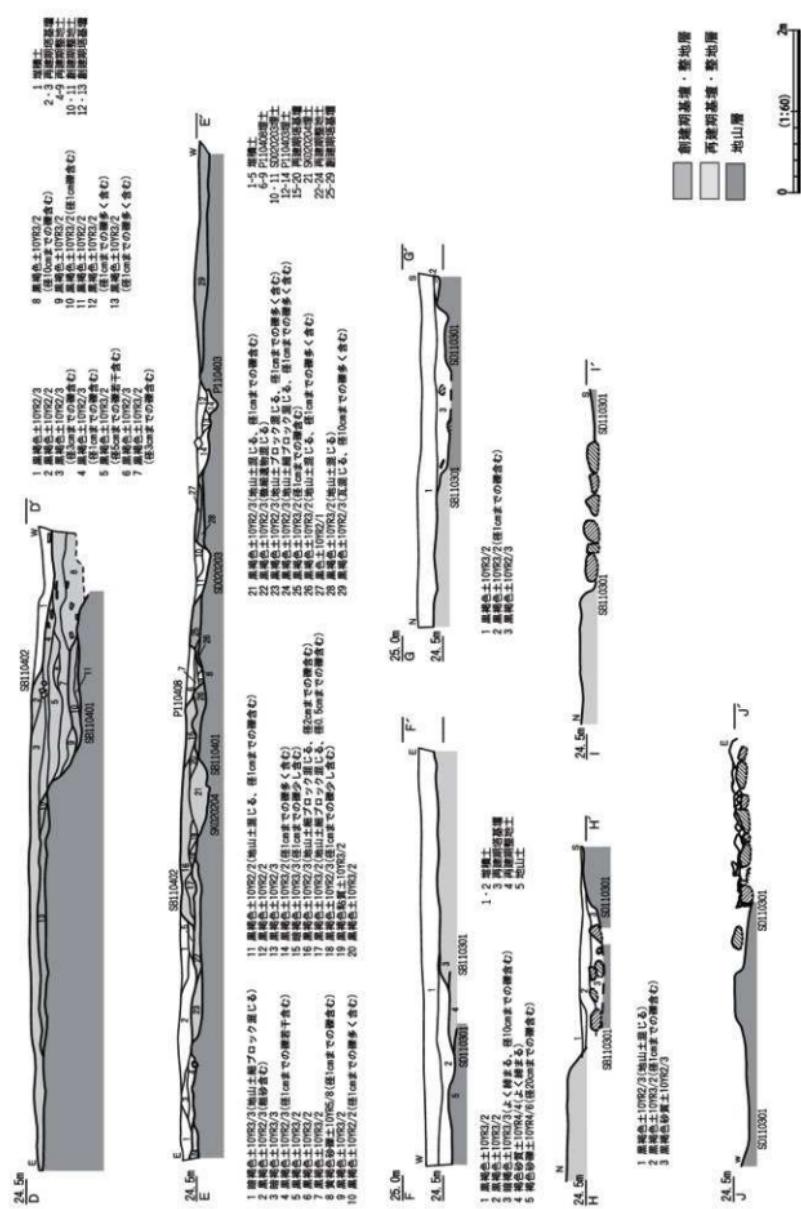
第 89 図 塔基壇土層断面図 2 (縮尺 1/60)

基壇を載せる整地面の東西辺と見るか、検討の余地もあるが、現段階では前者と考える。SB110402 の基壇積み土は基壇外の再建期の整地面と一体的に施し、創建期基壇の積み土、あるいは整地面や地山面の上に黒褐色土、黒褐色粘質土、暗褐色土、暗褐色粗砂、暗褐色砂礫土、黒褐色砂質土を大ブロック単位で水平に盛土する。

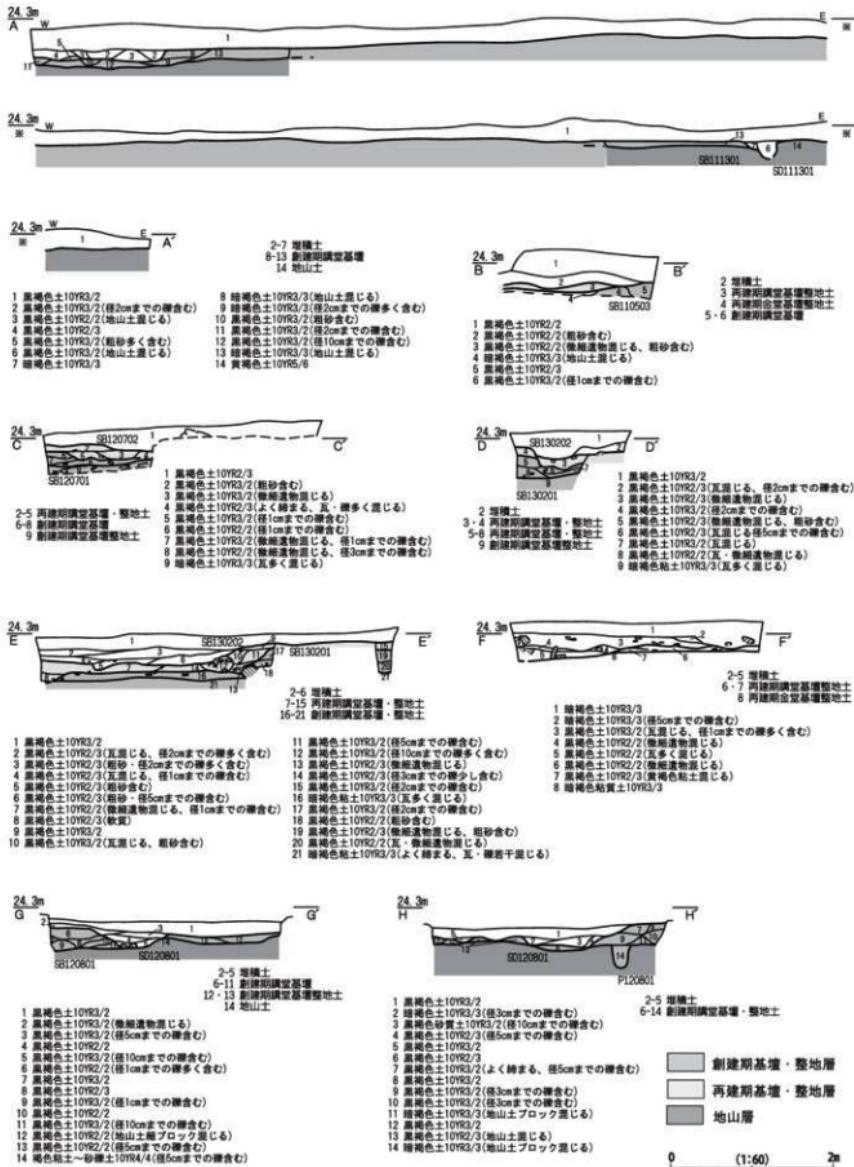
第91図 講堂基壙土層断面図(縮尺1/60)

SB110503 南辺の基壇積み土は黒褐色土からなり、大ブロック単位で盛土する。基壇南辺の裾部に被せるように標高 23.95~24.0m 付近に暗褐色土からなる再建期金堂基壇北側の整地面が薄く分布し、その上位には標高 24.0~24.05m に微細遺物が混じる黒褐色土からなる再建期講堂基壇南側の整地面が薄く分布する。

SB120701 南辺の基壇積み土は黒褐色土からなり、ほぼ水平に盛土する。トレンチ東端では基壇積み土の基底部の黒褐色土が整地面を覆って南側に張り出している。この基壇に伴う整地面として標高 23.9~24.0m に創建期の金堂基壇に伴うと考えられる瓦片が多く混じる暗褐色土層の上面が分布し、その上に SB120701 を載せている。なお、断割部分では創建期講堂基壇に伴う整地面の上に南側から延びてくる再建期金堂基壇北側の暗褐色土からなる整地土が薄く載る。この整地面の標高は 23.95~24.05m 前後。

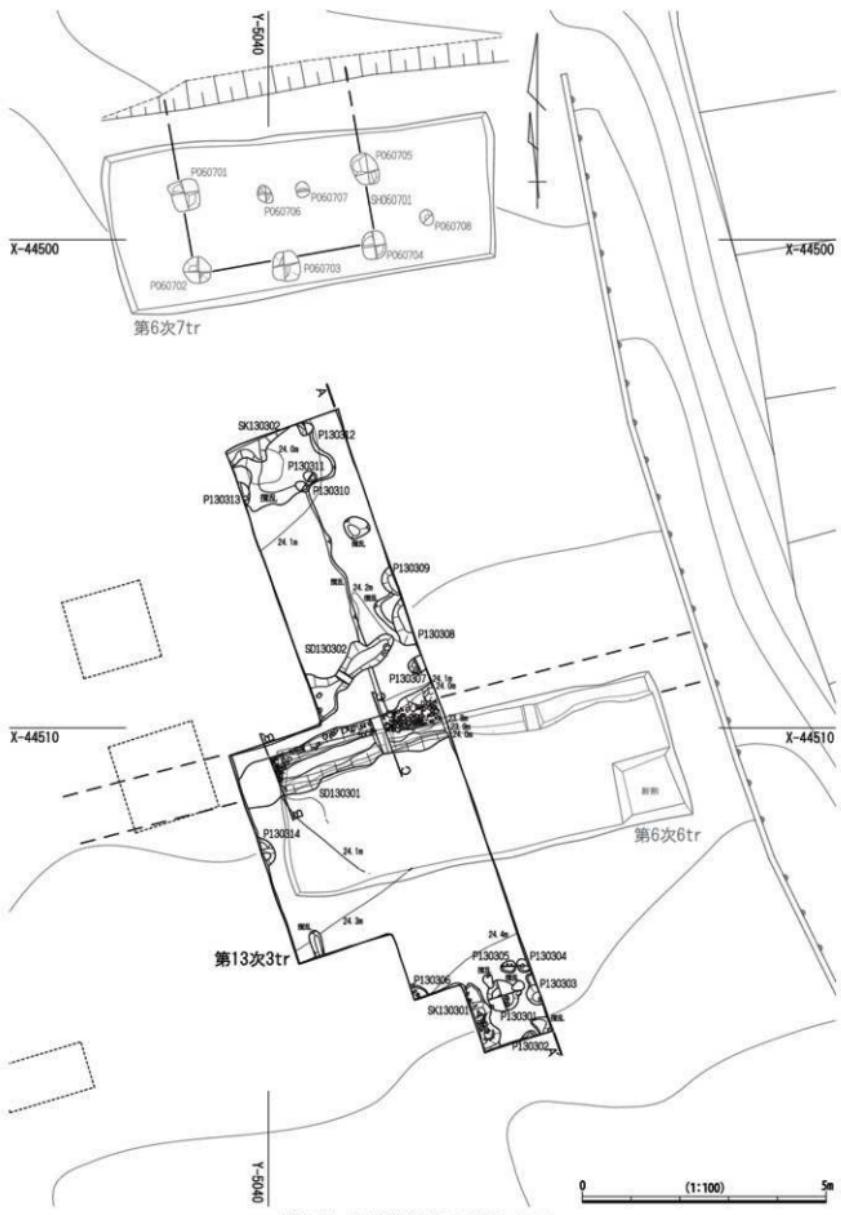
第92図 伽藍北限平面図（縮尺1/100）

伽藍北限については、第 10 次調査まで講堂基壇が未検出であったため、第 1 期調査の段階では伽藍北限に関する具体的な検討が及ぶことはなかったが、第 11・12 次調査で講堂基壇を検出し始めたことと、第 11 次調査で再建期中門基壇の南西側で東西溝を検出したことで、再建期に伴う伽藍を画する施設が存在する可能性が浮上した。第 6 次調査 6 トレンチで既検出の溝 SD060601 が講堂基壇の東方に位置することから、この溝が伽藍北限に関連する施設である可能性を考慮して、第 13 次調査 3 トレンチで調査を行ったところ、東西に延びる溝 SD130301 が再検出され、伽藍北面は溝の内外で区画した可能性が高まった。

第6次調査6トレンチ、第13次調査3トレンチで検出した東西溝SD130301(SD060601)は、幅1mほどで、一定の深さがあるなど興道寺廃寺で検出されている溝の中ではしっかりと造りのもので、溝の西への伸張方向が講堂基壇の北辺であることから寺域北限を画する施設に伴う溝である可能性がある。SD130301は、南北最大幅1.12m、深さ0.33m。北側から順に埋没した土層堆積を示し、埋土には拳大から人頭大ほどの自然礫が底面からかなり浮いた状態で含まれる。

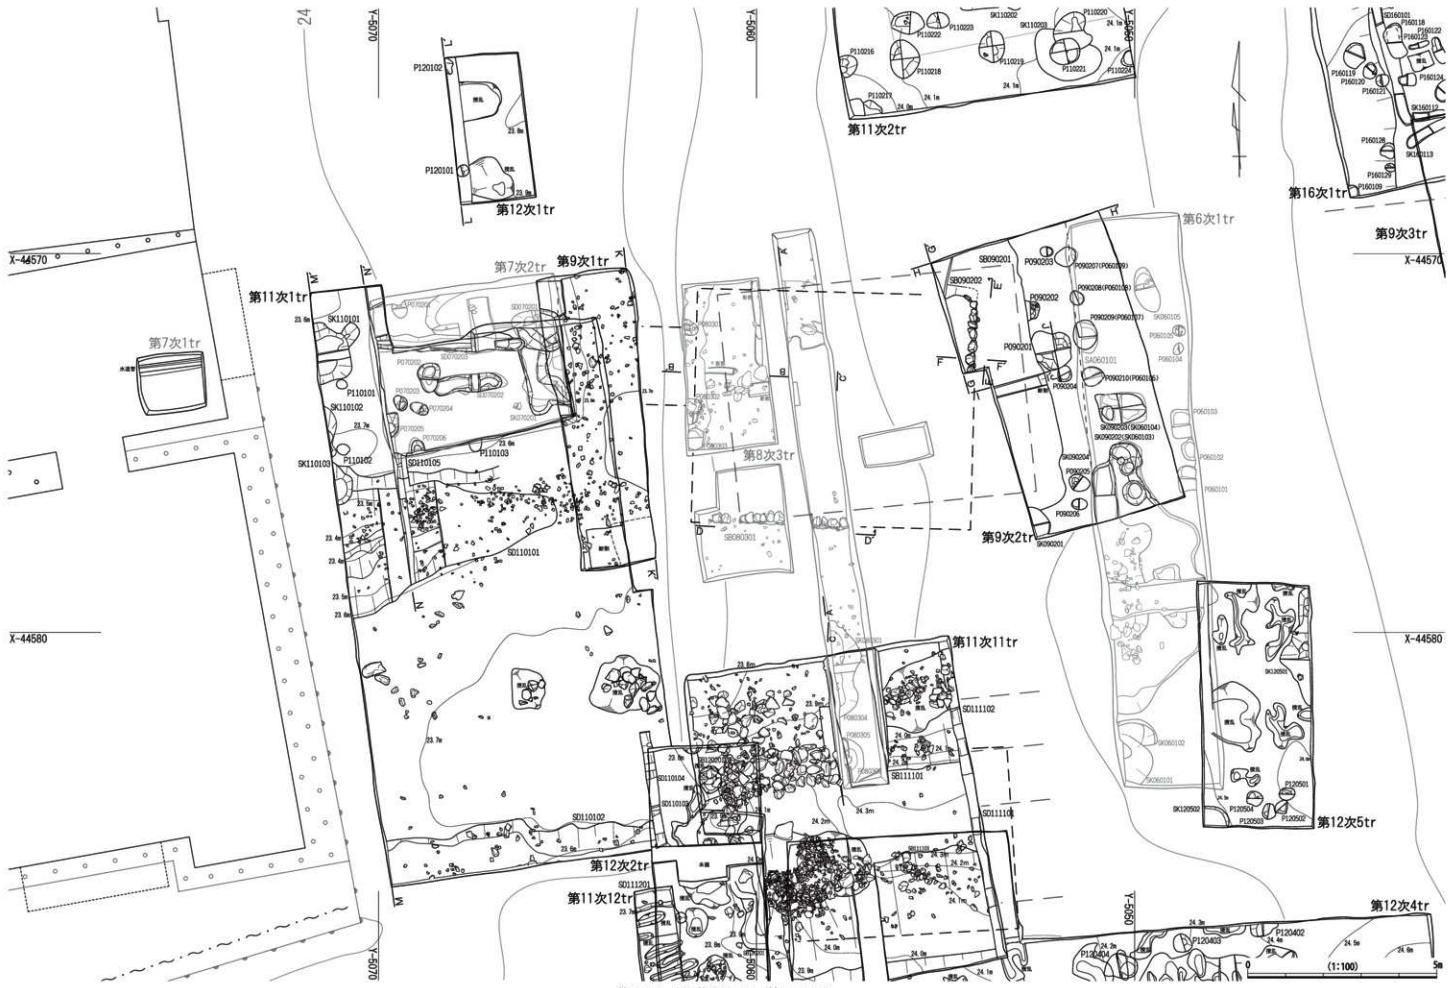
第94図 中門基壇平面図 (縮尺 1/100)

SB080301は南北6.64mの範囲に積み土が認められる。基壇西辺では一定の削平を受けているが、基壇の積み土は小礫や地山土ブロックが混じる黒褐色土が主体で、叩き締めて構築する。基壇積み土の断割部分から丸瓦、平瓦、錢貨などが出土した。基壇の検出面で褐色粘土を部分的に叩き締め、数cmの厚みをもつ箇所を確認したが、全体的には明瞭な版築痕跡は見られない。基壇面から若干浮いた状態で長辺0.42m、短辺0.35mの偏平な自然礫1石があり、安定面を上に向いていることから礫石であるものと思われるが、厳密に元位置を保っている保証はない。

基壇南辺の外装は石積みで、2段目までが残存する。使用石材は花崗岩、砂岩、チャート、緑色片岩などの自然石で、加工痕跡は認められない。石積みの礫は長辺0.3m強、短辺0.3m前後のもので、1段目は礫の平坦面を外側に向けて横位に置き、2段目は奥に控えを取って小口積み状に積む。石積みの西端は既に大半の礫が抜き取られ、遺存状況は不良である。

再建期の中門基壇の南北軸の方位は座標北から2度東偏し、金堂基壇と同一である。標高23.9～24.0m前後の高さに整地面が分布し、この上に基壇を盛土で構築する。基壇の規模は東西約7.4m、南北約6.2mで、柱間は不明であるが、金堂に準じて2.4mとして東西3間、南北2間の建物が収まるほどの基壇規模である。外装に石積みを伴うものと考えられ、基壇の南辺と東辺に石積みが残るが、おそらく西側と北側にも存在したものと考えられる。基壇周囲の瓦の出土量は多くない。再建期の基壇積み土もしくは再建期の整地層にあたる部分から銭貨が出土していることが特徴である。

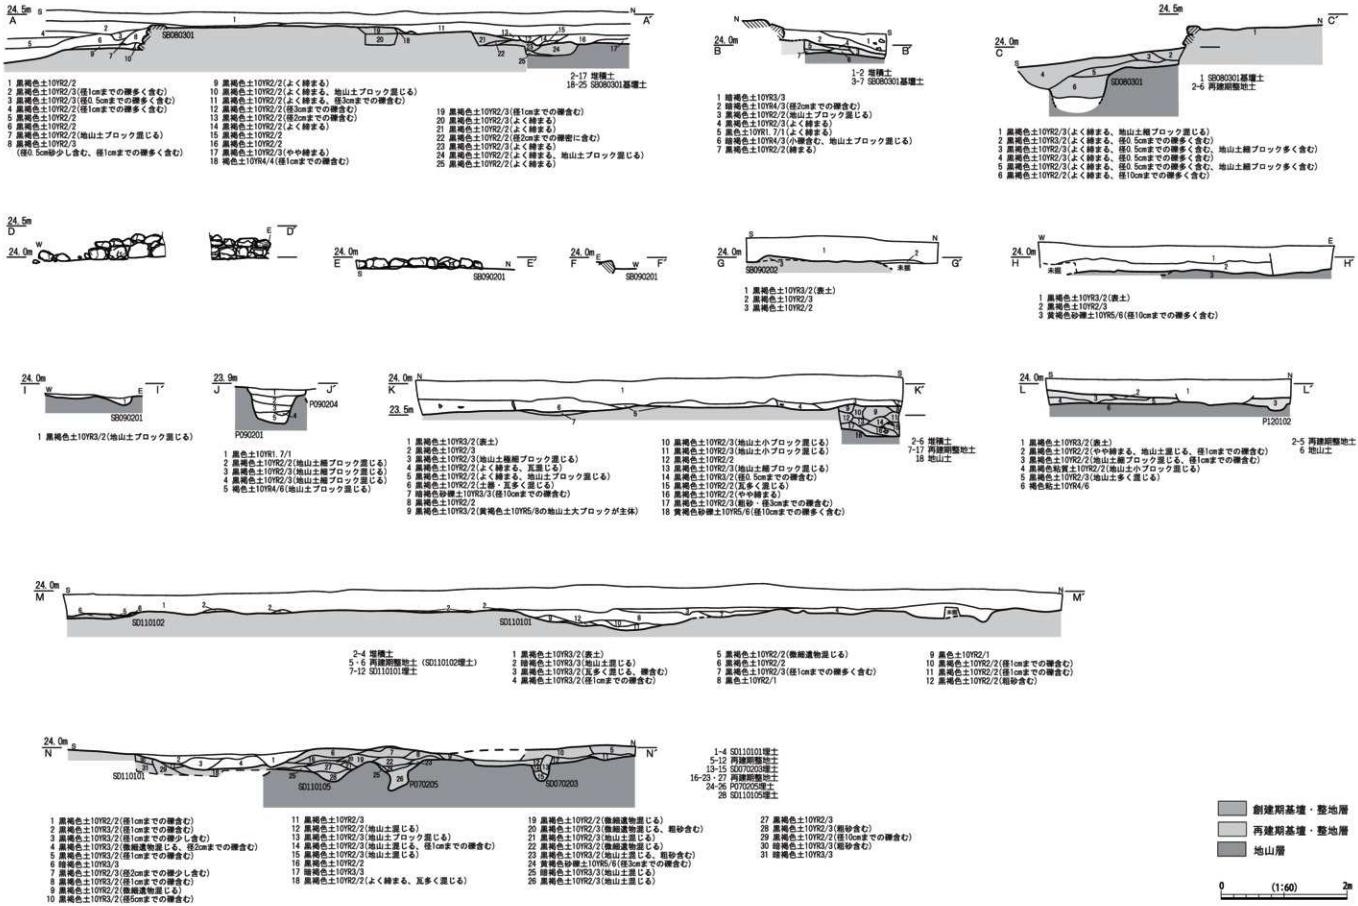
第95図 中門基壙土層断面図(縮尺1/60)

基壇の南側では地山面の上に整地面が広がり、その上に基壇基底部が位置する。小礫、地山土ブロックが混じる黒褐色土を基壇の石積み基底部となる標高24.0m付近まで2層に盛り、叩き締めることで構築する。

基壇の北辺では地山層を掘り込み、地山土ブロックが混じる黒褐色土を入れて叩き締める掘込地業を施す。元来、南に向けて緩やかに傾斜する地山面を基壇構築に際して南辺で盛土、北辺では地山の掘り込みを行うことで基壇最下面を平坦に整えたことがうかがえる。

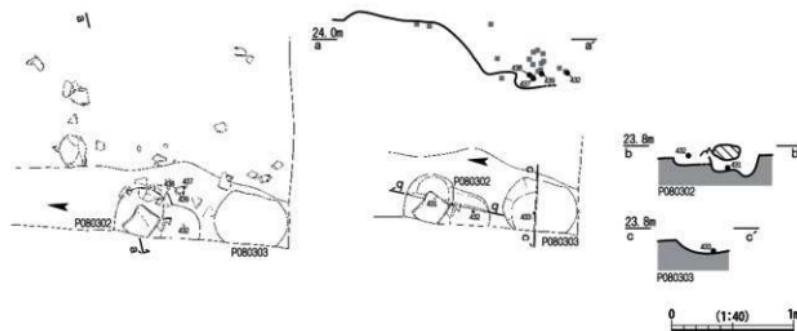
第96図 SB080301 錢貨出土状況図（縮尺1/40）

が、遺構の掘り込みは上位の基壇面もしくは整地面からである。P080302 の検出面のレベルには 0.25 m の偏平な自然礫があり、埋土には塊状に黄褐色土ブロックが含まれることから人為的な埋め戻しが行われた後、礎石として自然礫を据えたものと考えられる。P080302 底面から欠損した和同開珎 1 枚が水平な状態で出土した。P080303 は平面形態が円形を呈し、南北 1.10m と P080301、P080302 より大きい。P080303 底面から欠損した萬年通寶と思われる錢貨 1 枚が出土した。

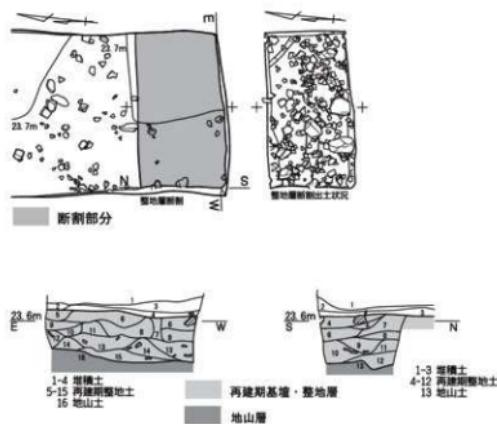
第97図 中門基壇西側再建期地層断面図・土層断面図（縮尺1/60）

再建期中門基壇の西側、標高 23.5～23.65m に整地面がある。基壇西辺付近の整地面の標高が 23.8 m 前後、西側の第 11 次調査 1 トレンチでの整地面の標高が 23.8m 前後であるため、第 9 次調査 1 トレンチ付近の整地面は後世の削平を受けているものと考えられる。整地面の上位には、トレンチ西側の第 7 次調査 2 トレンチ北壁 2 層と対応する黒褐色土が層厚 0.1～0.2m でほぼ水平堆積する。整地面の断割部分の土層観察から、整地層は黒褐色土を大ブロック単位に不規則に盛土し、層厚も最大で 0.6 m ほどに及ぶなど厚く、拳大から人頭大の自然礫とともに瓦片を多く含む。基壇構成材と思われる長辺 0.5m ほどの大ぶりな自然礫も含まれ、廃材を埋め戻しながら盛土地業を施した状況がうかがえる。整地面下、標高 23.0～23.2m で地山面に至る。

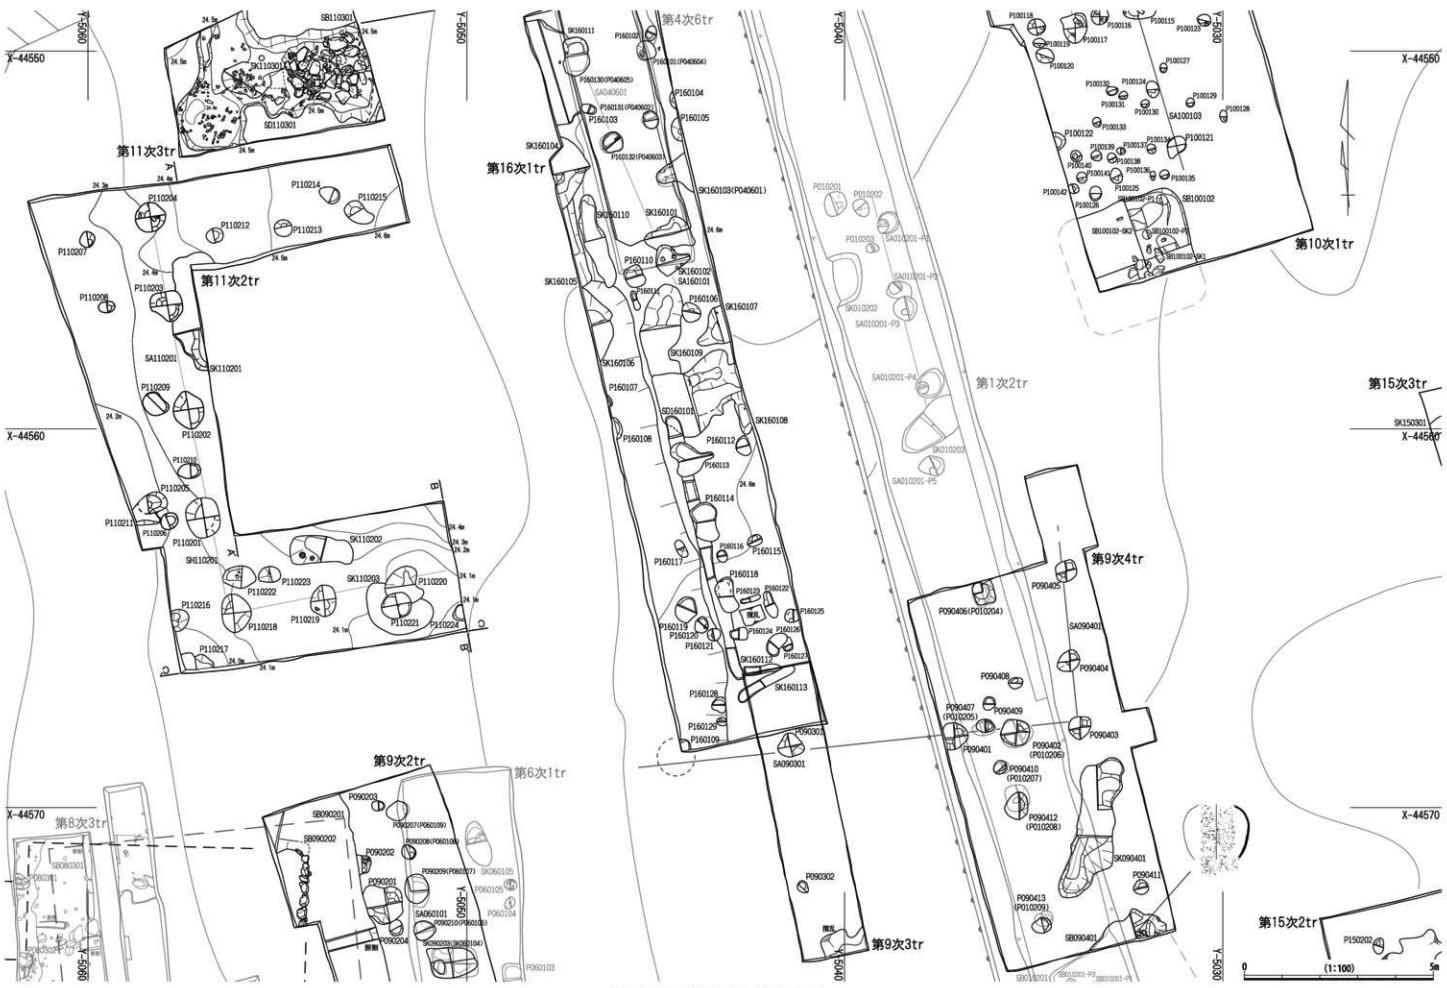
第98図 伽藍南限平面図（縮尺1/100）

次項で概述するが、創建期の中門基壇そのものの様相が不明である中、東方でL字状に折れる柱穴列SA090401(SA090301・SA160102)1基がある。P090401,P090402,P090403が南北に、P090404,P090405,P090301,P160109が東西に延びるもので、コーナー部分の柱間が1.5mで、隅部から離れると2.4mほどの柱間になる傾向がある。東西に延びる柱穴列は西に伸張すると創建期中門基壇の北辺のラインと重複するものと考えられ、創建期の伽藍南限に伴う遺構である可能性がある。

再建期の中門基壇の西側には、整地面の高まりが認められる。溝SD110101の北側に幅3.0mほどの範囲に整地面が全体的に盛り上がっており、SB080301のすぐ西側ではP080301,P080302が2.1mほどの幅をもって位置する。この部分に回廊状の施設が存在し、SD110101が南側の雨落ち溝であった可能性も考えられる。

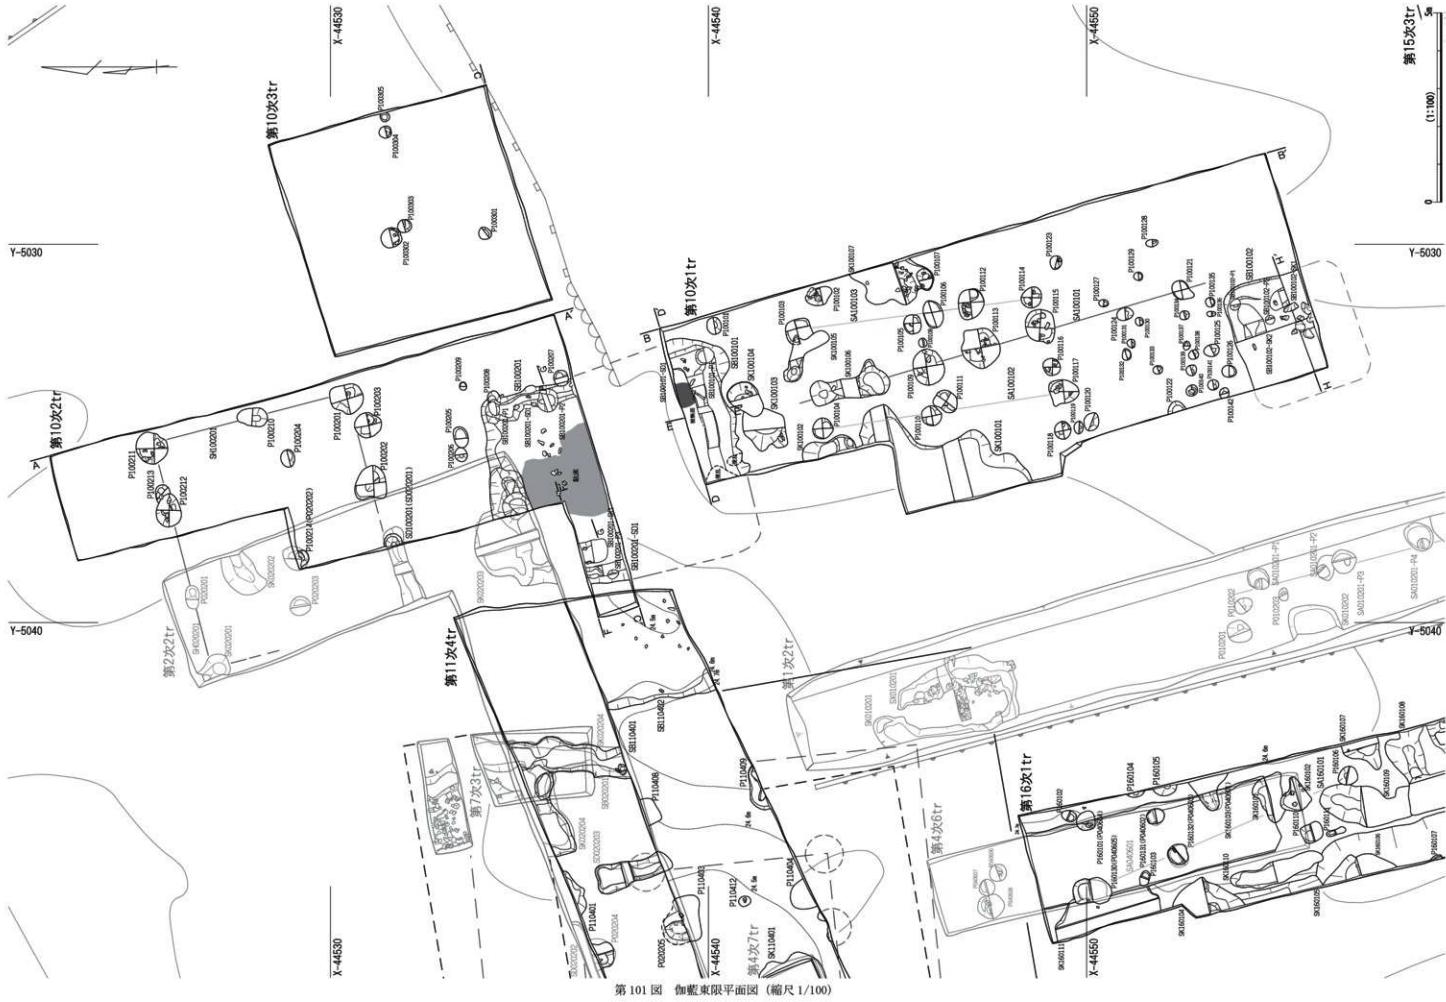
第101図 伽藍東限平面図(縮尺1/100)

柱穴の掘り方の径が大きいP100109、P100113、P100115、柱穴2基に相当すると考えられるSK100106、掘り方の径が小さいP100121、P100124の7基の柱穴が直線に並び、柱穴列SA100101を構成する。南北の柱筋の柱間は1.5m前後と考えられ、掘り方の径が大きい柱穴は、断面形状も箱形、あるいは崩れた箱形で底面まで深い。南北軸の方針から7世紀後葉から8世紀前半に伴う時期と考えられる。

P100104、P100110、P100117の3基の柱穴が直線に並び、柱穴列SA100102を構成する。2間分を確認した。P100111はP100110の建て替えに伴う柱穴の可能性がある。東西の柱筋の柱間は3.2m前後と長く、柱穴の掘り方の径はやや大きい。6世紀後半から7世紀前半に伴う時期と考えられる。

P100103、P100105、P100114の3基の柱穴が直線に並び、柱穴列SA100103を構成する。2間分を確認した。SA100102の東側に位置し、平行する。東西の柱筋の柱間は3.0m前後と長く、柱穴の掘り方の径はやや大きい。P100105が柱筋からやや西側に外れる。6世紀後半から7世紀前半に伴う時期と考えられる。

伽藍東限の様相は明らかではないが、再建期の中門基壇の西側と講堂基壇の北側と東側に検出されたような溝が存在する痕跡は認められない。ただし、創建期に関しては、柱穴列SA090401が西に伸張すると創建期中門基壇の北辺のラインに載り、柱穴列SA100103は創建期の建物基壇の南北方位と近い方位を示していることから、積極的に評価すれば伽藍域を画する施設の一部である可能性も考えられる。塔基壇の東側には同時期の竪穴建物などが位置しており、創建期塔基壇の造営に伴う工房的施設の一部と考えられるが、この建物が柱穴列SA100103の北側への延長ライン上に所在するなど、寺院建立初期において、伽藍を区画する施設は未発達であったものと推察される。
