飛驒市文化財調査報告書 第15集  
江馬氏城館跡調査報告書 第8集

# 江馬氏城館跡 7・江馬氏殿遺跡

飛驒市教育委員会

- 1 本書は、岐阜県飛騨市神岡町殿に所在する史跡江馬氏城館跡下館跡及び高原諏訪城跡、江馬氏殿遺跡における試掘確認調査等の埋蔵文化財発掘調査報告書である。
- 2 本調査は、開発に伴うものである。調査の大半及び整理作業は、文化庁の国宝重要文化財等保存整備費補助金（市内遺跡）を得て、飛騨市教育委員会が実施した。
- 3 調査は、文化庁文化財第二課（2018年度の組織改変前は記念物課）、岐阜県環境生活部県民文化局文化伝承課（2017年度の組織改変前は岐阜県教育委員会社会教育文化課）の指導協力のもとに、調査は1995～2015（平成7～27）年度に随時、整理作業は2019（平成31／令和元）年度に実施した。
- 4 本書の執筆は、第2章第2節2及び第4章第2節は大下永、それ以外は三好清超が行った。また、編集は有限会社毛野考古学研究所富山支所に委託し、三好の監督のもと常深尚が行った。
- 5 調査における作業員雇用及び測量等の一部を、北陸航測株式会社、株式会社上智岐阜支店に委託して実施した。遺構図・出土遺物図のトレース、二次整理作業の一部を㈲毛野考古学研究所富山支所に委託して実施した。
- 6 遺物の写真撮影は、アートフォト右文に委託して実施した。
- 7 発掘調査及び報告書の作成に当たって、次の方々や諸機関から御指導・御協力をいただいた。記して感謝の意を表する次第である（敬称略・五十音順）。  
宇野隆夫、鹿島昌也、泉田侑希、都竹清隆、中井均、野垣好史、堀内大介、地権者各位  
江馬遺跡保存会、岐阜県文化財保護センター、殿区、富山市埋蔵文化財センター
- 8 本文中的方位は、国土座標第VII系の座標北を示している。2015年度堰堤に伴う試掘確認調査は世界測地系を使用し、それ以外は日本測地系を使用した。水準はT.P.である。  
なお、地形図は平成25年度版岐阜県共有空間データを用いて作成している。
- 9 遺物の色調は、小山正忠・竹原秀雄 1989『新版標準土色帖』（日本色研事業株式会社）による。
- 10 調査記録及び出土遺物は、飛騨市教育委員会で保管している。

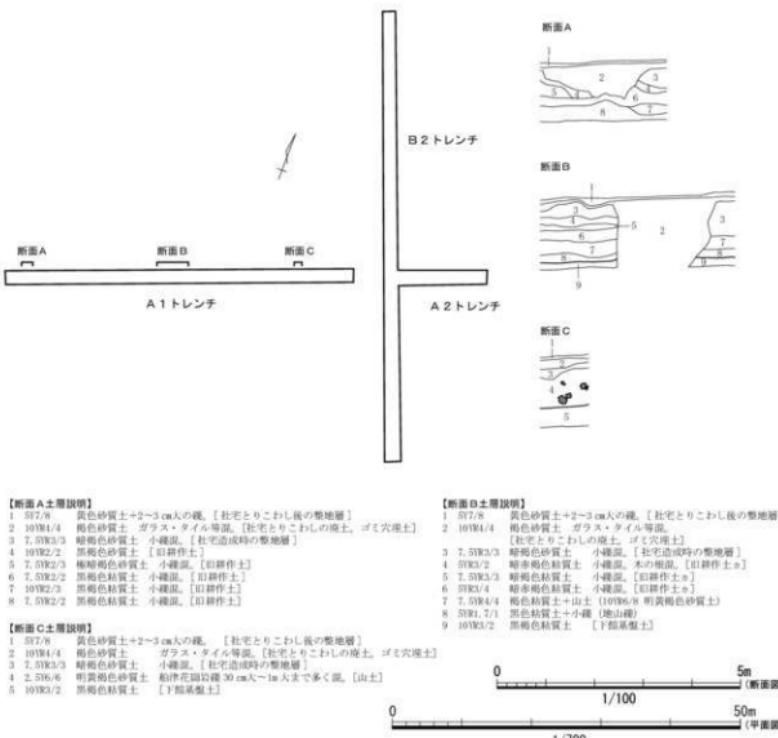
第5図 第1地点遺構図

**調査対象地とトレンチ設定** 史跡指定地隣接地のアパート新築工事予定地を調査対象地とし、東西22m×南北1m、南北13m×東西1mの十字トレンチを設定し、さらに南北4.5m×東西1mの追

加トレンチを掘削した。

**所見** 今回の工事では中世期の可能性がある柱穴9基を敷地北東部で確認した。しかし、遺構は敷地の一隅に集中するため、その部分で掘削する際に工事立会を行うよう調整した。同年8月20日に工事立会を実施し、掘削が旧耕作土までにおさまる状況を確認した。

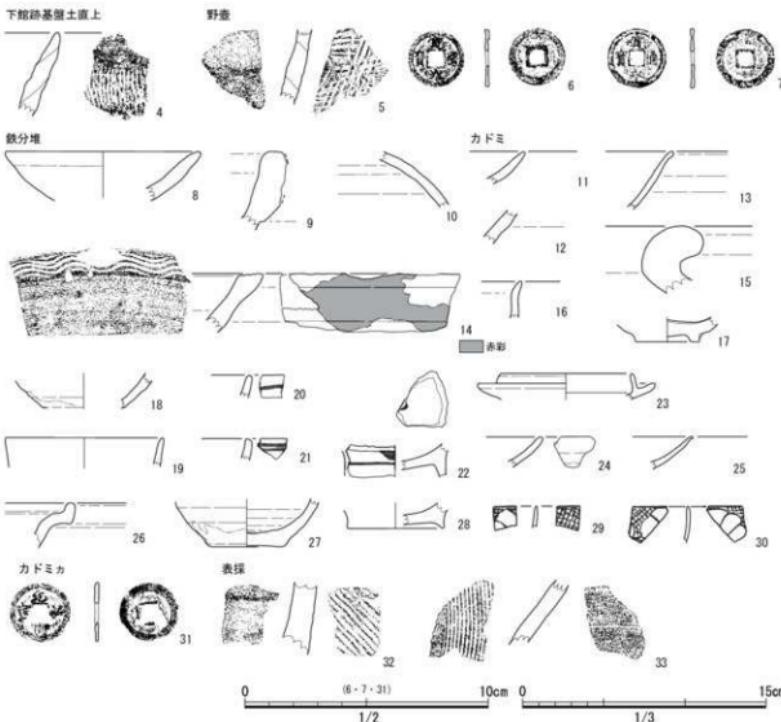
第11図 第4地点出土遺物図

11は土師器皿である。内面にナデ調整を施して外面は未調整であるため、T-6類かT-7類である。12は瀬戸美濃焼平碗の体部破片である。内外面にぶい黄色の灰釉を施す。13は山茶碗である。器壁が薄く、口唇部がくびれ、外反気味に開く。内外面にロクロナデ調整痕が残り、内外面にまだら状に自然釉がかかる。胎土は密であり、色調は灰白色を呈する。東濃型第8～9型式のものと考えられる。14・15は珠洲焼である。14はすり鉢である。水平の口縁端面に波状文を施し、断面形状は三角形を呈するため、珠洲V期のものと考えられる。15は甕の口縁部破片である。外面に平行叩き痕、内面に当て具痕が残る。

16～22は近世陶器碗である。16～19は灰色系の胎土から瀬戸美濃産と考えられる。16は天目茶碗である。口唇部がくびれ、口縁端部は外反して丸くおさめる。内外面に黒色の鉄釉を施す。17は丸碗の底部破片である。内外面に黒褐色の鉄釉を施す。高台の作りが荒いため、ここでは天目茶碗ではなく丸碗と判断した。18は丸碗の体部破片である。内外面にぶい赤褐色の鉄釉を施す。外面に釉溜りがあり、作りが雑なため天目茶碗ではなく丸碗と判断した。19は内外面に灰釉を施す。口径が10cm未満のため小碗と分類した。20は外面に鉄絵が施される碗である。唐津I期のもので、17世紀前半ごろのものと考えられる。21・22は染付である。陶胎染付であるため、中国産のもの可能性がある。21は染付の発色から漳洲窯のものの可能性も想定される。

23～25は近世陶器皿である。23は内外面に煤が少し付着し、灯芯を置いた痕跡が残るため、灯明皿と考えられる。瀬戸美濃産である。24は灰白色の灰釉を施した皿である。胎土は密で灰白色を呈することから瀬戸美濃産と考えられる。25は内面に緑灰色の瑠璃釉を施す。唐津焼の可能性がある。

26は近世陶器すり鉢の口縁部片である。一旦水平に折れた後、端部がほぼ直立する。瀬戸美濃産登窯製品である。27は近世陶器壺瓶類の底部破片である。内面にロクロナデの痕跡がよく残り、底部外面に回転糸切り痕が残る。内外面にぶい褐色の鉄釉を施す。内面のロクロナデの残りと全体にかかった施釉から、器種は広口壺か水指の可能性が高いと考えられる。

28～30は近世磁器碗である。28は体部内面の丸みから碗の底部破片と考えたが、高台が厚く、大皿のような器形も想定される。29・30は花弁と格子を施した伊万里焼である。

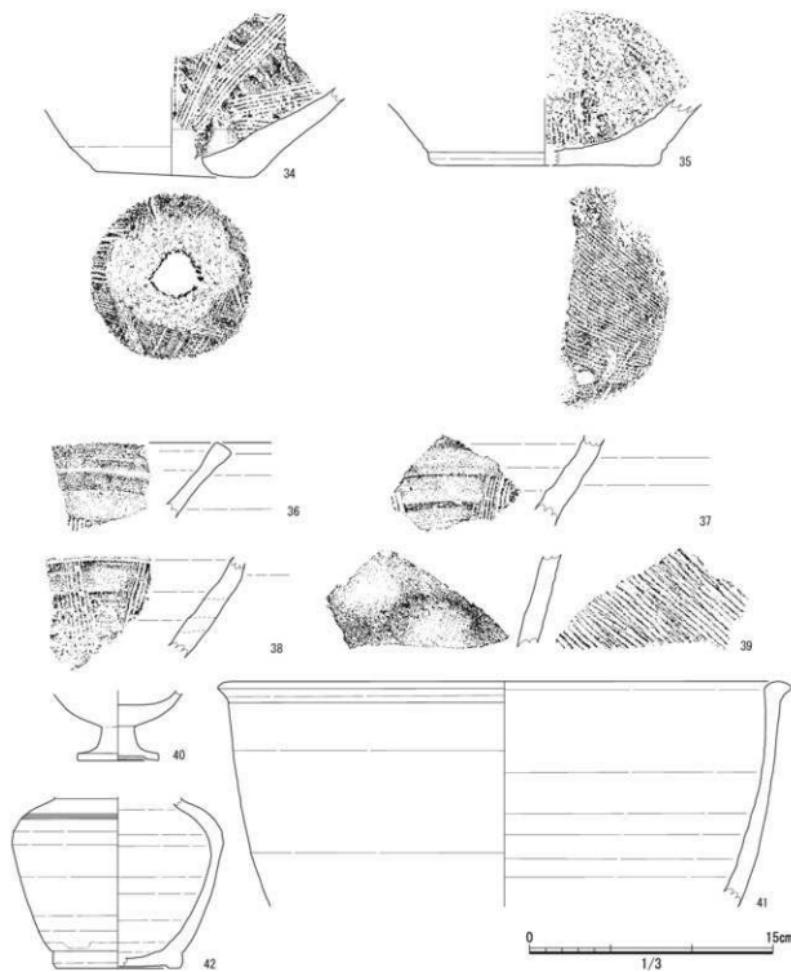
第12図 第5地点出土遺物図

**遺物** 寄贈遺物は珠洲焼6点、近世陶器3点であり、全て図示した。34～39は珠洲焼である。34・35はすり鉢の底部破片である。34は底部に外面からの敲打による穿孔がある。祭祀に関わる行為の可能性がある。36はすり鉢の口縁部破片である。口縁端面が外傾し、断面形が方形を呈する。珠洲IV期のものと考えられる。37・38はすり鉢の体部破片である。39は甕の胴部破片である。外面に平行叩き痕、内面に当て具痕が残る。40～42は近世陶器である。40は小型の高杯である。内外面に明オリーブ灰色の灰釉を施す。41は練鉢である。内外面に灰白色の灰釉を施す。40・41は瀬戸美濃産である。42は壺の胴部から底部の破片である。外面胴部下半にはロクロケズリを施す。外面に明黄褐色の灰釉を施す。

**所見** 今回の調査対象地は、これまでの史料調査により17世紀末には寺院地であったことが判明している。下館から見ると鬼門の位置に位置することから寺院としては中世期までさかのぼる可能性も想定されていた（神岡町教育委員会・富山大学人文学部考古学研究室1997）。今回確認した遺物も、中世から近世にかけてのものであるため、これまでの所見と整合する成果が得られたものと考えられる。

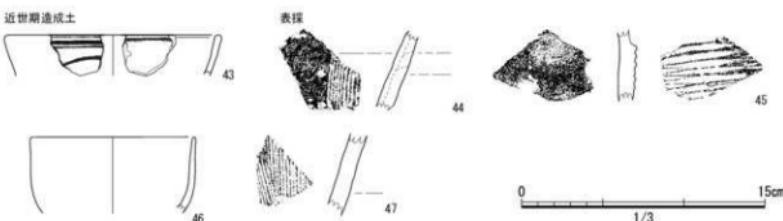
第14図 第6地点出土遺物図

遺物 遺物は8点出土した。第4層から近世陶器1点が出土した。43は碗である。陶胎であり内外面に染付を施す。中国漳洲窯のものの可能性がある。他には、第3層から近現代陶器1点、第5層からプラスチック1点が出土した。また、地表面で珠洲焼2点、近世陶器3点を採集し、珠洲焼2点、近世陶器2点を図示した。44・45は珠洲焼である。44はすり鉢の体部破片、45は甕の胴部破片である。46・47は近世陶器である。46は内外面に浅黄色を呈する灰釉を施す碗である。浅黄橙色を呈し、気泡を含む胎土から、瀬戸美濃産登窯製品のものと考えられる。47は内外面に褐灰色を呈する鉄釉を施すすり鉢である。褐灰色を呈し、気泡を含む胎土から、瀬戸美濃産登窯製品と考えられる。

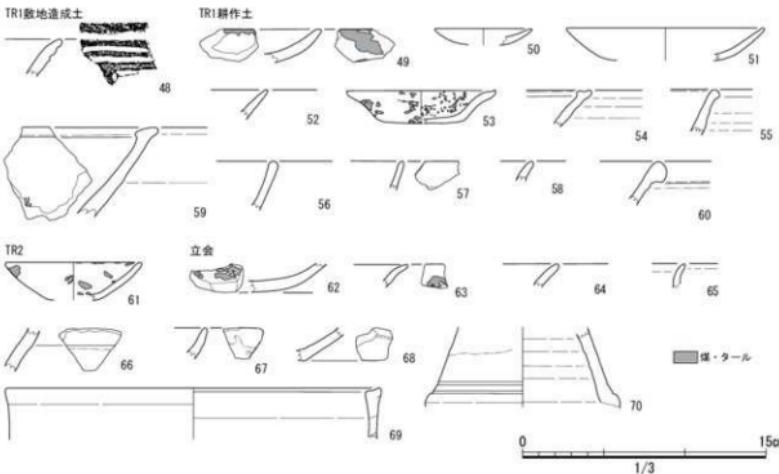
第16図 第7地点出土遺物図

62～64は土師器皿である。62は内面にナデ調整を施すが外面未調整のため、T-6類かT-7類と考えられる。63は口縁部片であり、強く外反するためT-8類と考えられる。62は内面に、63は外面に煤が付着するため、灯明皿として使用されたと考えられる。64は口縁部片である。内外面にロクロナデ調整を施し、口縁端部外面に面取り風にヘラ調整が施されるため、R-2類と考えられる。

65～67は瀬戸美濃焼である。65は口径が小さい小天目である。口縁端部が外反する。内外面に黒色の鉄釉を施す。古瀬戸後期のものと考えられる。66は平碗の体部破片である。内外面に灰釉を施し、体部外面下半は露体である。67は丸皿の口縁部片である。内外面に灰釉を施し外面下半は露体である。

68～70は近世陶器である。68は碗の体部破片である。天目茶碗か丸碗と想定される。69は口縁端面が内傾し、やや凹む。体部は直立する。内外面に灰釉を施す。器形から筒形香炉の可能性が高いと考えられる。70は花瓶か燭台の脚部破片である。外面上半に灰釉を施し、下半と内面は露体である。いずれも胎土から瀬戸美濃産と考えられる。

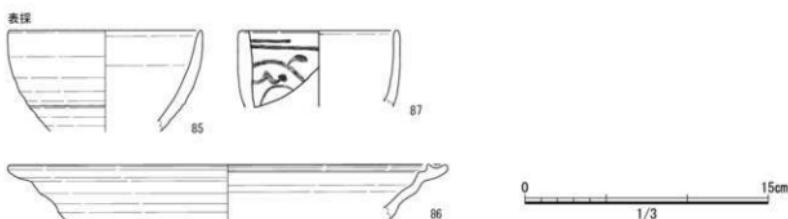
第23図 第11地点出土遺物図

遺物 遺物は出土しなかったが、当該地でかつて採集された遺物3点の借用を受けた。85は瀬戸美濃焼の天目茶碗である。体部が内湾気味に立ち上がり、口縁部は直立し、端部が尖る。内外面に鉄釉を施す。器形から古瀬戸後I期のものと考えられる。86は瀬戸美濃焼折縁深皿である。口縁部を外折して内側に折り返し、端面中央よりやや内側に小突起を設ける。内外面に灰釉を施すが、二次被熱

により光沢を失っている。器形より古瀬戸後III期のものと考えられる。87は近世陶器碗である。外面に鉄絵を施す。

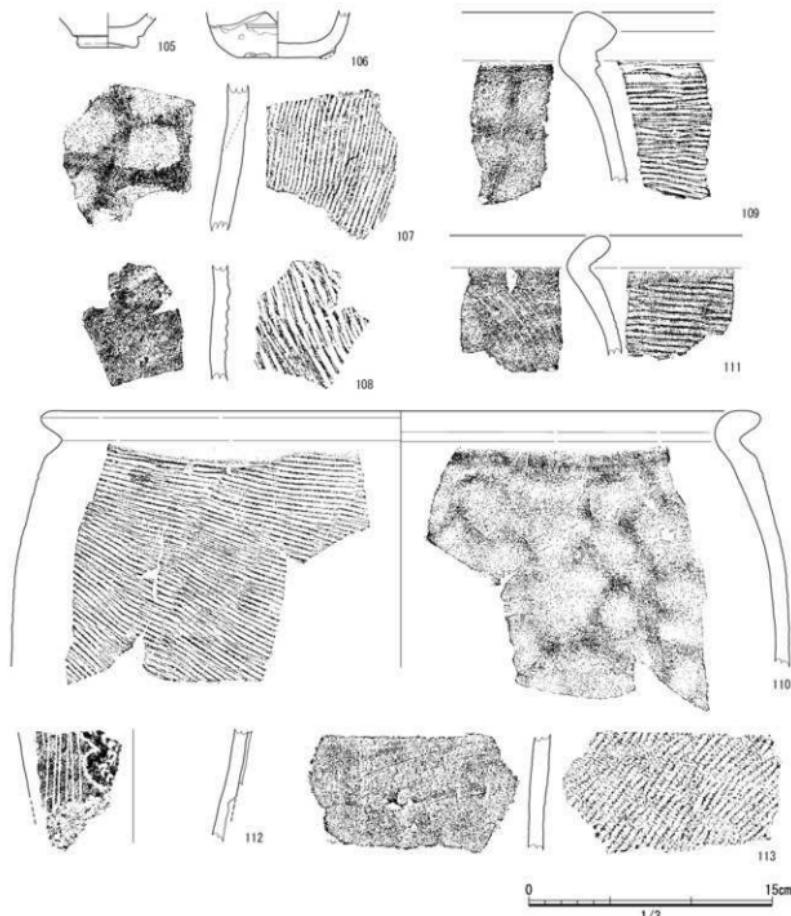
第28図 第15地点出土遺物図（1）

105・106は瀬戸美濃焼である。105は天目茶碗の底部破片である。内面に黒褐色の鉄釉を施す。106は壺瓶類の底部破片である。外面に灰釉を施す。

107～111は珠洲焼甕である。107・108は胴部破片であり、外面には平行叩き痕が残る。109～111は口縁部片である。109は口縁部が短く「く」の字状に屈曲し、端部断面は四角形を呈する。珠洲IV期のものと考えられる。110・111は口縁部が短く「く」の字状に屈曲し、端部が丸みを持つ。珠洲III期のものと考えられる。

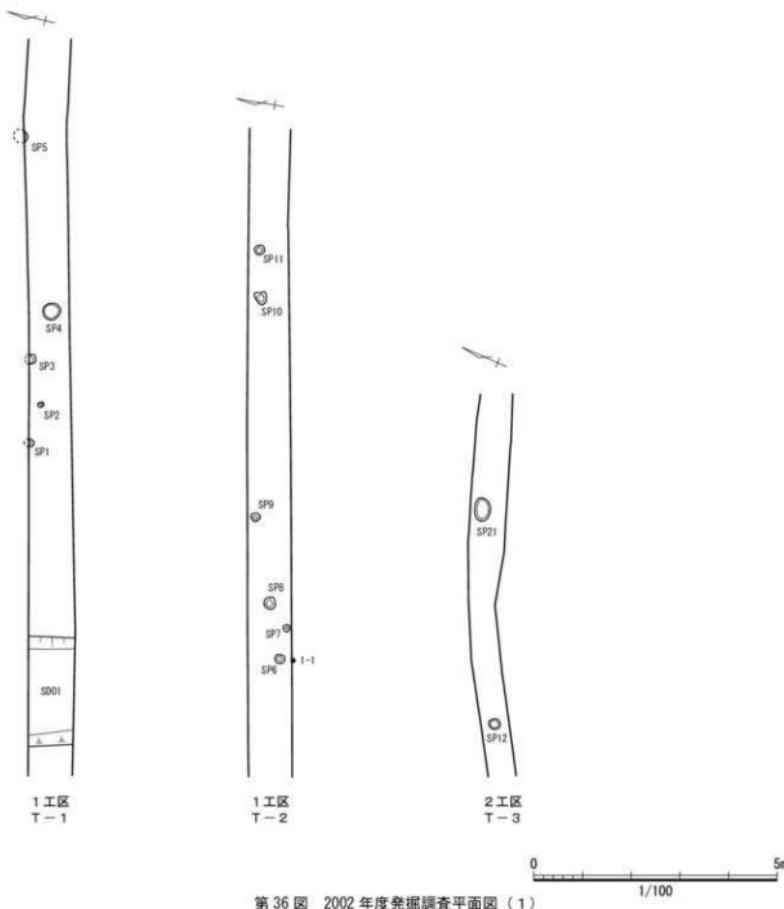
第36図 2002年度発掘調査平面図(1)

柱穴形状ごとに規模の大きいものをみると、円形最大は第4工区で確認した柱穴SP35であり、直径35cmを測る(第38図)。楕円形最大は、第2工区で検出した柱穴SP21であり、長径46cm、短径30cmを測る(第36図)。半円形最大は、第2工区で検出した柱穴SP17であり、長径40cm、短径30cmを測る(第37図)。

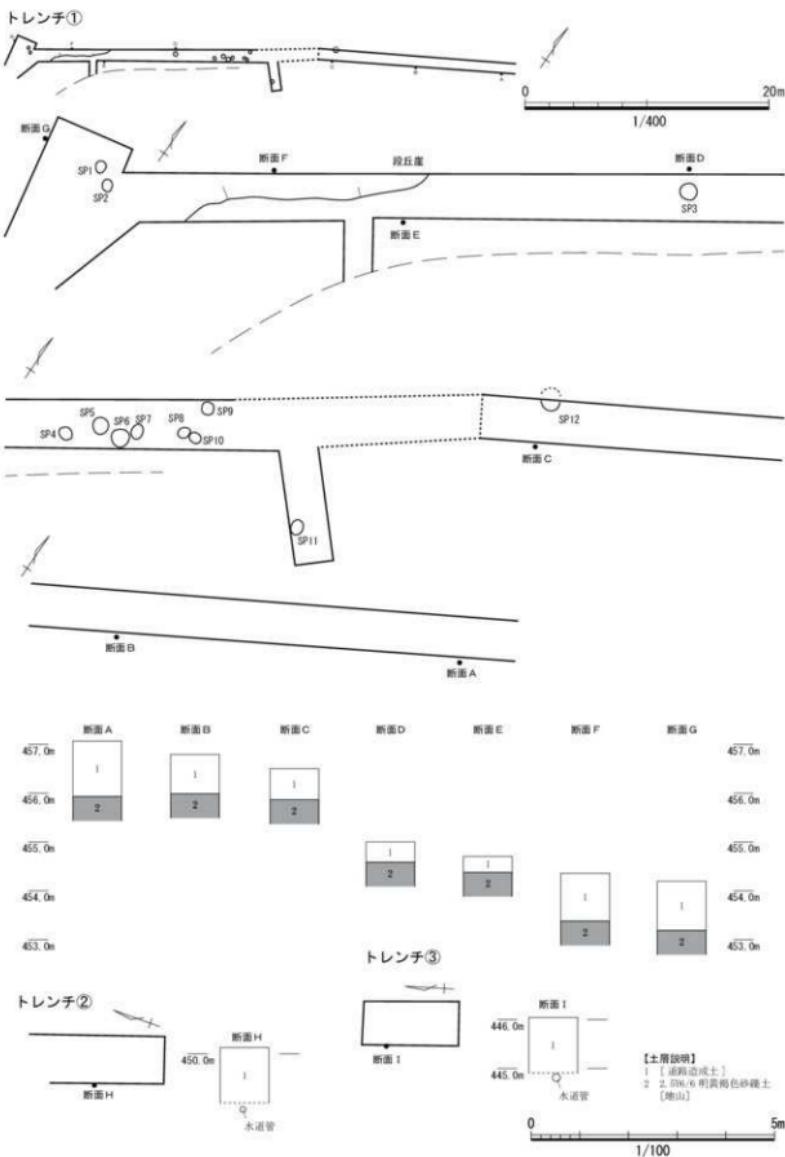
第43図 2002年度工事立会I地区遺構図

調査対象地とトレーニチ設定 下館跡東側の半円形部分の道路において、工事掘削の際に近世期の石組

みを確認した。このため、3か所で石積み位置を平面図に落とし込む作業等を行った。中央をトレンチ①、北側をトレンチ②、南側をトレンチ③とした。

**所見** 今回の調査対象地は、下館跡内の東端に位置する山麓である。そこで石積みを検出し、裏込め土からの出土遺物より近世期のものだと判明した。さらに調査地東側では建物建設に伴う調査第8地点において、一帯が近世期に敷地造成されたことが判明している。このため、この石積みは、造成の際に東から西への緩斜面に平坦地を確保するための盛り土の土留め用に近世期に造られたものと考えられる。

このように当該地は立地から中世期に生活が営まれた場であったことは間違いないが、近世期の盛り土の土留め用石積みを確認した。中世遺構は、近世盛り土の下層に残存している可能性が想定される。

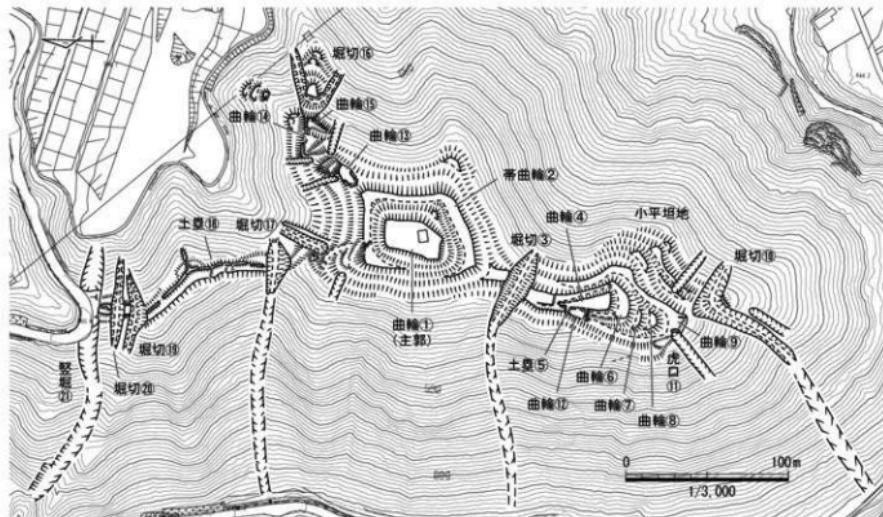
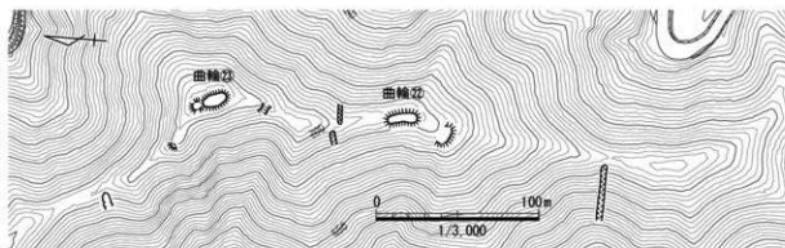
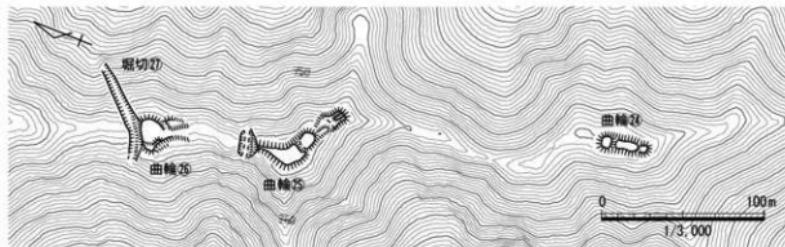
第47図 高原譲訪城跡遺構配置図（1）

曲輪④の南側には、曲輪⑥～⑨の4段が連続する。それらの東側を通って曲輪④へ至るルートが設定されており、常に通路を監視できる構造である。そのさらに南側はV字状の堀切⑩とそれに伴う土壘及び堀切に沿った3本の堅堀により遮断する。西側の斜面には入口になると想定される虎口⑪が位置する。城下へ通じる登城道があった可能性があるものの、現状では確認できない。虎口⑪から北の通路へ入って曲輪④の西側に向かった場合、人の背丈より高い切岸に囲まれる狭小な曲輪⑫に取り付

き、遮断される。東側斜面には堅堀の左右に小規模な平坦地が連続する。

これまで見てきたように、高原諿訪城跡は主郭を拠点として3方向の尾根に城郭遺構が展開する。主郭の南側には堀切③、主郭に次ぐ広い曲輪④、堅堀、小規模平坦地を配置し、最南端には巨大な堀切⑯を設ける。東側には堅堀と土塁を伴う曲輪⑬～⑯を配置し、最東端に巨大な堀切⑰と小規模曲輪

を設ける。北側には堀切⑪、堅堀、土壘⑮を伴う通路を配置し、最北端に堀切⑯・⑰と両堅堀⑮を設ける。主郭自体も堀切⑬・⑰で区画されている状況であった。

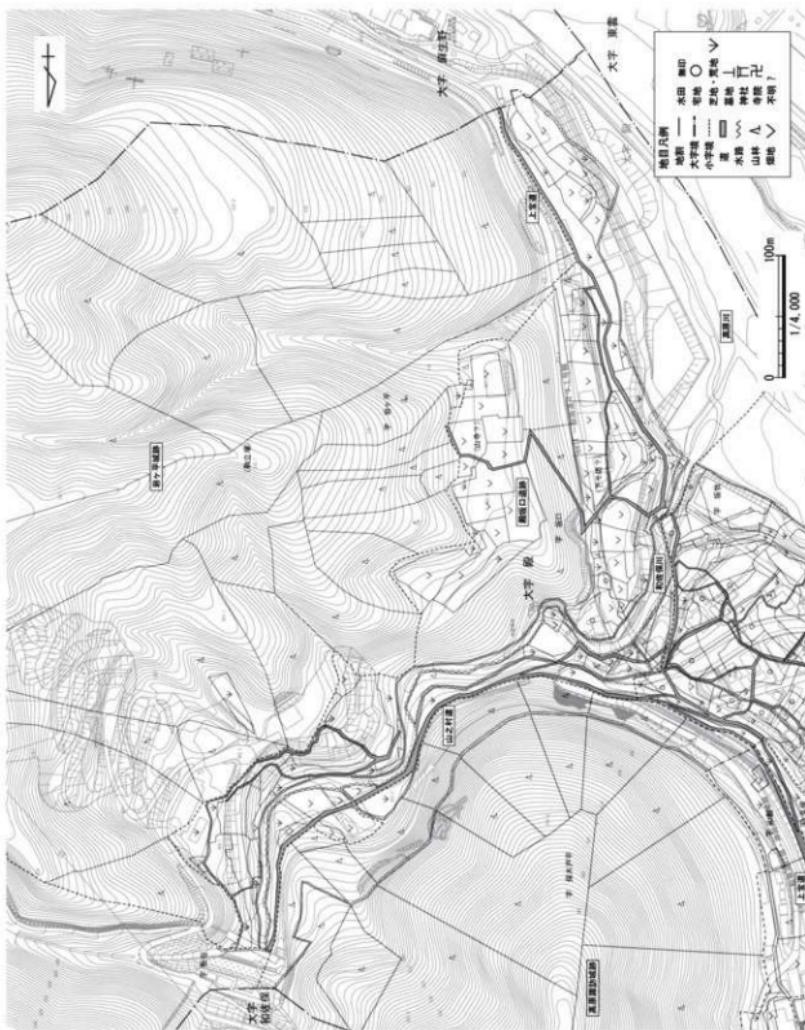
第55図 殿坂口遺跡・岩ヶ平城跡周辺 旧公園合成図

更に周辺に目を向けると、殿坂口遺跡の和佐保川を挟んで対岸には山之村道が通り、北東側の対岸付近で上宝道と古川・高山方面への道に合流している。和佐保川は潜入蛇行しながら高原川に合流し

ており、川の各カーブ付近には段丘面が形成され、明治期にも川沿いの段丘面を利用した耕地が点在している。

以上の遺跡周辺における旧公図の検討から、当遺跡の明治期の様相は現在と大きな変化は無く、遺跡の残存状況は非常に良好であることを確認した。西侧下段の下モ坊推定地は開発によって現状は遺跡としての確認はできない。しかし、旧公図からは川沿いに上宝道が通る様相や、街道への接続を意識した寺院の参道とその周辺に展開する寺院関連施設の存在が想定できる。
