高松市内遺跡発掘調査概報

—令和元年度国庫補助事業—

高松市教育委員会

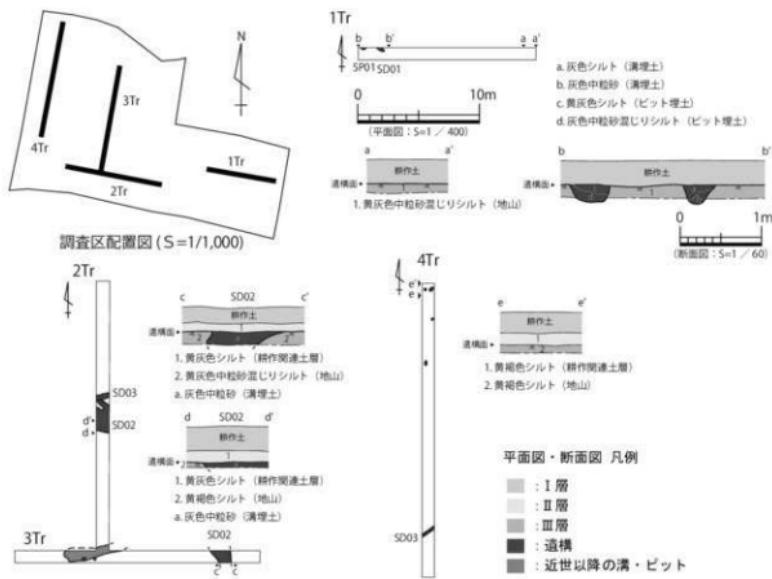
第6図 平面図・断面図 (1/400・1/60)

対象地は、周知の埋蔵文化財包蔵地「条里跡」の範囲内にあたる。層序は、I層は現代耕作土、II層は黄褐色及び黄灰色シルト、III層は黄灰色中粒砂混じりシルトである。II層は事業地西側のみ分布し、近世以降の陶器を含む。層相から近世以降の耕作関連の土層と考えられる。III層は遺物を含まない当地の地山と考えられる。遺構検出はIII層上面で行った。調査では、複数の調査区で溝やピットなどを検出した。2トレンチで検出した一部の溝から近世以降に帰属する遺物が出土したが、それ以外は遺物から遺構の時期を特定することはできなかった。ただし、SD02・03は現状の地割とは異なる方向に開削された溝であり、中世以前に形成された遺構の可能性がある。

今回の確認調査では、中世以前の可能性がある遺構を複数検出した。なかでもSD02・03は、地形に合わせて開削された溝と考えられることから、条里跡に関連する遺構とは異なり、中世以前の集落に関連する遺構の可能性がある。事業地は周知の埋蔵文化財包蔵地の範囲にあたるため、今後も開発工事が実施される際には適切な保護措置が必要である。(波多野)

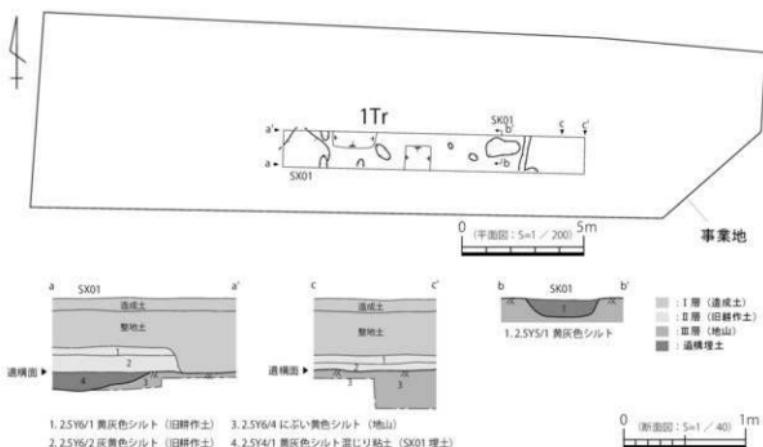
第8図 平面図・断面図 (1/200・1/40)

調査では、ピット6基、土坑1基、溝1条、性格不明遺構1基を検出した。遺構の埋土は黒色系統と灰色系統に二大別でき、この差異は遺構の形成時期の差を示していると考えられる。

検出した遺構のうち、SX01は深さ15cmで内部より弥生土器片とサヌカイト片が出土した。SK01は深さ約15cmで、内部より土師質土器片が出土した。前者は出土遺物から弥生時代に形成された遺構、後者は隣接地の調査成果も踏まえて中世に形成された遺構の可能性が考えられる。

今回の調査では、調査区内の各所で遺構・遺物を検出した。埋土の区分と隣接地の調査成果から、弥生時代と中世に帰属する遺構の可能性が考えられる。対象地は、北側に隣接する栗林田中遺跡と地形が連続することなどから、同遺跡の集落に伴う遺構・遺物と考えられる。

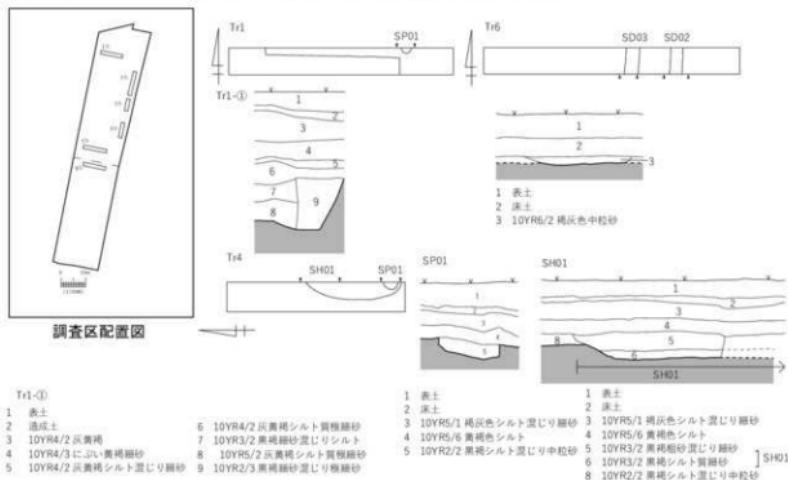
第10図 平面図・断面図 (1/100・1/40)

対象地は、周知の埋蔵文化財包蔵地「横内東遺跡」に隣接する。トレントを6本設定した。今回の調査では弥生時代又は中世を中心とした遺構・遺物を確認し、最大で2面分の遺構面を確認した。層序は、4トレンチの断面において表土、耕作土の下に黒褐色細砂～シルト層が堆積していることを確認した。この土層は各トレンチで確認しており、遺構の多くはこの土層を掘り込んで形成されている。また、1トレンチでは、6層が1面目、7層の黒褐色細砂混じりシルトをベースとした2面目があり、ピットを確認した。第1遺構面は対象地全域で認められ時期は弥生時代或いは中世、第2遺構面は1トレンチ周辺のみ確認し、時期は弥生時代以前と考えられる。

1トレンチは第2遺構面上でピットを1基（SP01）検出した。遺構面の形成時期から弥生時代以前の遺構と考えられる。3トレンチは断面でのみ確認したが、溝と考えられる遺構を1条（SD01）検出した。4トレンチでは堅穴建物跡1棟（SH01）とSH01を切り込むピット1基（SP01）を検出した。堅穴建物跡、ピットから弥生土器が出土したことから弥生時代の遺構と考えられる。5・6トレンチは溝跡を2条（SD02・03）検出した。溝は南北方向に延伸していると考えられる。出土遺物はないが、隣接する横内東遺跡（平成21年度調査）で検出した遺構の埋土と酷似することから、弥生時代又は中世の遺構と推測される。

弥生時代又は中世を中心とした遺構・遺物を確認し、周知の埋蔵文化財包蔵地「横内東遺跡」に追加登録された。当該工事については、工事立会を行い保護措置は完了した。（香川）

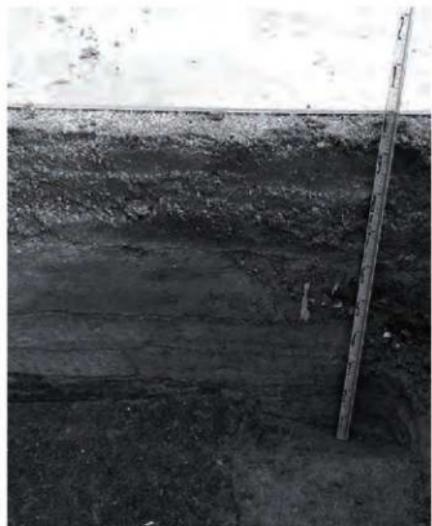
第 12 図 旧南海道推定ライン検出溝断面（西から）

調査では、複数のトレンチで溝や性格不明遺構を検出した。旧南海道跡推定ライン上に設定したトレンチからは、第 1 遺構面で東西方向の溝を検出した。溝の位置と埋土の状況、出土遺物から旧南海道跡の側溝の可能性が高い。第 2 遺構面の多くの遺構からは弥生土器片が出土した。

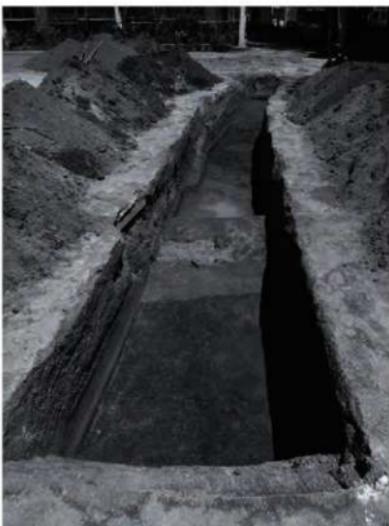
第 13 図 トレント全景（南から）

対象地は、周知の埋蔵文化財包蔵地「旧南海道跡」の範囲内にある。事業対象地に計 10 本のトレンチを設定した。層序は、造成土と旧耕作土、にぶい黄褐色シルト質中粒砂の第 1 遺構面、黒褐色シルト混じり中粒砂～極粗砂の第 2 遺構面を確認した。

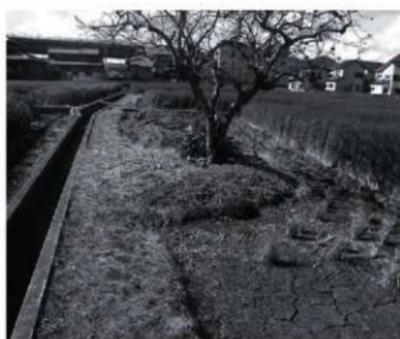
第18図 紙漉25号塚 全景（北から）

塚トレントでは、北側で表土下に径20cm程度の円礫を最大で2段程度粗雑に積み上げた状態を確認した。石圓区画墓の区画の一部を検出した可能性がある。塚そのものは地山から0.6mほどの高さを有す。このうち、表土についてはビニール等を含むことから、近代以降の盛土が過半を占めることがわかる。表土下については、明確な盛土の単位は認められず、比較的均質なシルト層が水平方向に連続する。遺物は出土せず、形成時期は不明であるが、シルト層直上に石圓区画が形成されており、近隣の飯田西14号塚、相馬馬塚等の中世の塚に類例がある。なお、表土中には少量であるが中世の土器器足釜も確認されている。

以上をまとめると、紙漉25号塚は石圓区画を有する可能性の高い塚が、近代以降に盛土の追加等により形状が改変されたものと考えられる。形成時期を示す遺物はないが、表土中に中世の土器器が認められること、周辺に石圓区画を伴う塚の類例が複数存在し、いずれも中世に形成されたことが判明していることから、紙漉25号塚の形成も中世に遡る可能性が高い。

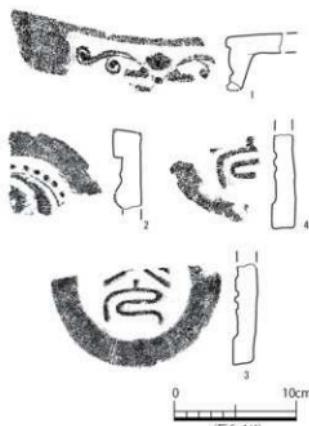
第22図 出土遺物 (1/4)

C地点は、屋島山上の屋島寺に隣接する地点である。1トレンチは現地表面から0.05m下まで花崗土で、その下に赤褐色シルトの地山が認められた。遺構・遺物は認められなかった。2トレンチは現地表面から0.54m下まで腐葉土及び現代遺物を含む暗赤褐色シルトの包含層であった。包含層は地山を起源とする土で、近世の瓦が出土した(第22図)。1は半裁花菱文系軒丸瓦である。2は巴文系軒丸瓦である。3、4は同一文様が施されており、篆書体で示された「光」の下部分である。屋島寺は正式名称を南面山千光院屋島寺と号し、千光院の一文字である「光」を使用したと考えられる。寺院の瓦では山号や寺号を用いることが多い、同例では滋賀県大津市の西教寺において、「西」の文字を篆書で示している。1と4はキラ粉が付着している。腐葉土・包含層の下には暗赤褐色シルトの地山が認められた。遺構は検出されなかった。

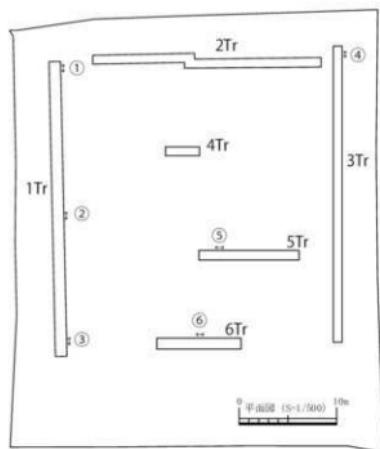
第26図 平面図・断面図 (1/500・1/200・1/40)

遺構が検出されたのは、対象地の北側（2 トレント）と東側中央部（3 トレント）、北側より中央にかけて（4 トレント）である。対象地の西側（1 トレント）と中央部より南側（5 トレント、6 トレント）では水田として利用するにあたり削平を受けたためか、遺構が確認されなかった。検出した遺構は、東西方向の溝 1 条、南北方向の溝 5 条、土坑 2 基、ピット 1 基である。

SD 1 は条里地割に伴わず、西に 15 度ほど振れて伸びる溝である。SD 2・3 は、条里地割に沿うことが想定される溝である。いずれも遺構からの出土遺物が皆無であるため、遺構が形成された詳細な時期は不明である。

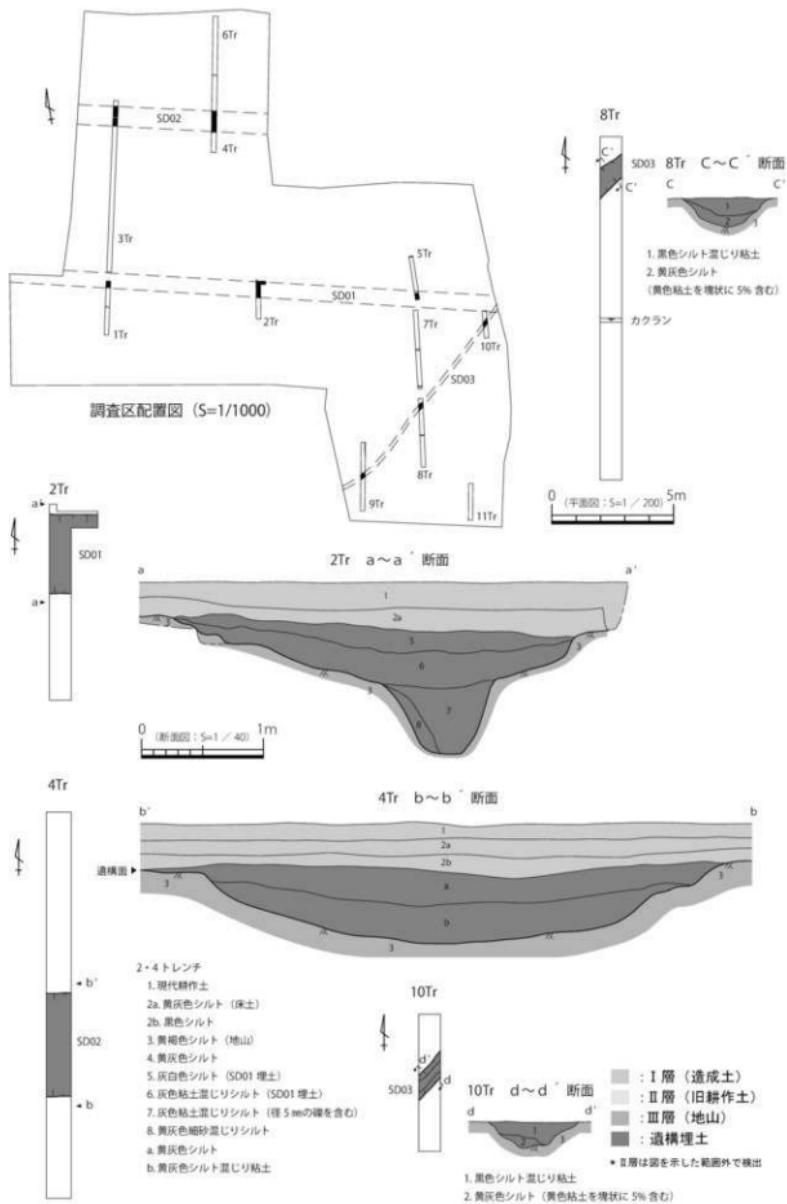
第28図 平面図・断面図 (1/200・1/40)

SD01は1・2・5トレンチで検出した東西方向の溝である。検出長は約6.5mで、東西方向に直線状に掘削された溝と考えられる。幅は約3.3m、検出面からの深さは約1.1mである。埋土は2層に大別でき、上層は粘性度の低い灰色系統のシルト、下層は粘性度の高い灰色系統のシルトである。埋土から、図化できない古代から中世に帰属する可能性がある土師器・須恵器片が出土した。

SD02は3・4トレンチで検出した東西方向の溝で、SD01の芯々から北へ約3.5mの場所に位置する。幅は約4.2m、検出面からの深さは約0.6mである。埋土は2層に大別でき、上層は粘性度の低い黄灰色シルト、下層は粘性度の高い黄灰色シルト混じり粘土である。古代から中世に帰属する可能性がある土師器・須恵器片が出土した。SD01とSD02は埋土が類似し、かつ掘削方位も概ね一致することから、同時期に機能した一連の溝の可能性がある。

SD03は、事業地南東側の8・9・10トレンチで検出した南西から北東方向に開削された溝である。幅は約0.7mで、溝底部は北に向けて低くなる。埋土は黒色系統の土層で、流水の痕跡は観察できなかった。下層は粘土ブロックを含む土層であることから、人為的に埋め戻された可能性がある。弥生土器ないしは古墳時代の土師器と考えられる土器小片が出土した。掘削方位や埋土を比較すると、SD01・02とは異なる時期の遺構と考えられる。

対象地中央付近で検出したSD01・02は、出土した土器小片の時期から古代から中世に帰属する遺構と考えられる。2条の溝は旧南海道跡の推定線付近に位置し、かつ掘削方位が近似する。深い溝であることや双方の距離が30m以上離れていることを踏まえると、双方が旧南海道跡の北・南側溝とは断定できない。しかし、掘削方位や位置など旧南海道跡との関連も想定されることから、周辺の調査事例が蓄積された際に改めて評価すべきと考える。一方、SD03はこれとは異なる時期の溝と考えられ、弥生時代ないしは古墳時代に開削された可能性が考えられる。SD03の周辺で類似した埋土の遺構は検出できなかつたが、今回の調査成果からは対象地の一部を含む対象地の南東側に同時期の遺跡が展開する可能性が考えられる。

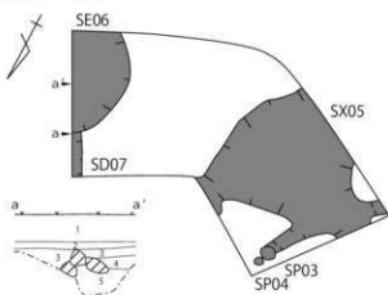
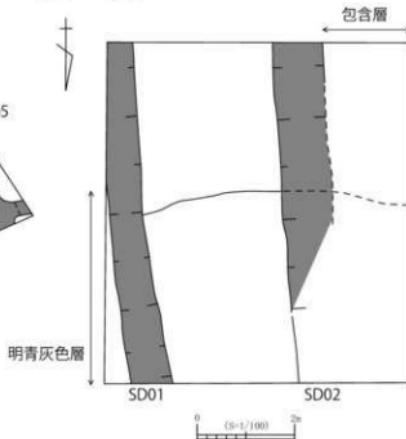
第33図 平・断面図 (1/100, 1/40)

平面を扇状に掘削し、地表面下約0.25～0.3mで遺構面を確認した。検出遺構は溝1条、井戸1基、ピット2基、不明遺構1基である。溝は井戸に切られており、対岸も調査区外のため規模等は不明である。井戸は約半分のみ検出しておらず、残り半分は調査区外へ続いていると考えられる。直径は2.1m以上で、深さは部分的に地表面から約0.7m掘削したが、底面まで至らなかった。人頭大の亜円錐を並べ井戸枠としており、井戸枠内部上層から遺物が多数出土した(第34図1～5)。1～3は土師質土器である。1は堀の口縁部である。口縁部外面に工具痕が残存する。内面に強いナデとヨコナデ、外面は口縁部から頸部までヨコナデを施す。佐藤編年の甕AII類と考えられる。2は足釜の口縁部である。鋤部上面と側面に粗いハケ目を施す。3は鍋である。体部外面に粗いタテハケ、口縁部内面に粗いヨコハケを施す。4は須恵器擂鉢の口縁部である。口縁部内部にヨコハケを施しており、挿り目は4条残存し、口縁端部から伸びる。佐藤編年の擂鉢AIII類と考えられる。5は備前焼の壺底部である。底部外側の約2.5cm幅にヘラケズリを施す。出土遺物の所属時期は、甕AII類と擂鉢AIII類から14世紀末葉～15世紀前葉である。このため井戸は15世

6m×7mの平面長方形に掘削し、地表面下約0.2mで遺構面を確認した。検出遺構は溝2条と中世の遺物包含層である。溝2条は双方とも南北方向に伸びており、一部断ち割りを行った。東側の溝(S D 01)は、検出長が7m、幅は0.7m、検出面からの深さは約0.14mである。西側の溝(S D 02)は、検出長が6m、幅は1.3m、検出面からの深さは0.08mである。埋土は灰褐色細砂～細砂混じリシルトである。S D 02から西は中世の遺物包含層が広がっており、S D 02を被覆する。また、トレーナーの北半分は明青灰色層が広がる。性格等は不明である。遺物は溝及び遺物包含層や明青灰色層から多数出土した。小片たため図化できなかったが土師質土器の足釜や鍋、小皿片が出土しており、中世後半に所属すると考えられる。

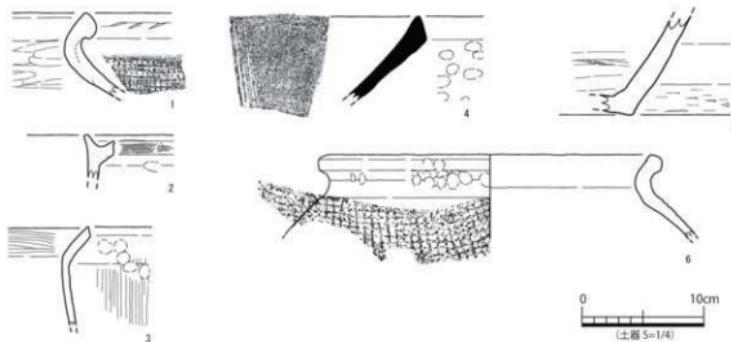
第34図 出土遺物実測図(1/4)

紀前葉頃には廃絶したと想定される。ピット2基は不明遺構の北側で検出した。ピットは直径が約0.2m(S P 04)と0.3m(S P 03)である。S P 03から土師質土器の甕口縁部が出土した(第34図6)。6は頭部に指オサエを施したのち、口縁部にヨコナデを施す。体部外面には格子状の叩き目が施される。焼成がやや不良のため色調が橙色を呈する。所属時期は口縁端部内面に接合に伴う段が見られることから佐藤編年の甕A I類に比定でき、14世紀中葉へ後葉と考えられる。不明遺構は平面形状が不整形であり、人頭大の礫が散漫に含まれていた。

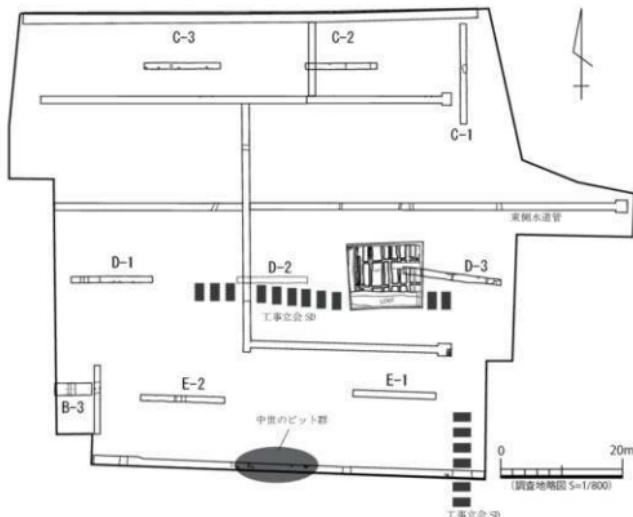
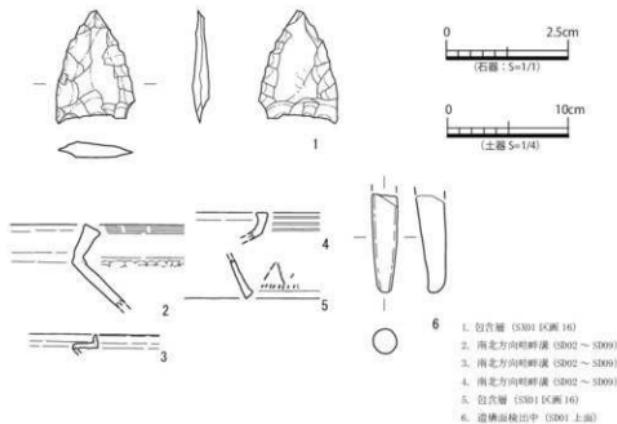
第 44 図 平面図・遺物実測図 (1/800・等倍及び 1/4)

SX01の遺物は、南北方向の溝（SD02～09、12～14）と東西方向の溝（SD10～11）に大別して取り上げを行った（第44図）。1は完形の石鏃で、石材はサヌカイトである。区画16から出土した。同じ区画からはサヌカイト細片も何点か出土している。2は大型甕の口縁部で、4mm以下の石英・長石などを含む土器である。口縁端部がやや拡張し、三条の凹線文が施される。また屈曲が少し緩やかであり、外面上に強い稜線が確認できることから、信里2005の中期III-3に該当する。3も同時期の遺物と考えられ、

調査地の周辺では、過去に確認調査と、対象地に隣接する場所で分譲地造成工事に伴う工事立会が行われた。これらの調査で検出された遺構と、今回の調査で検出された遺構との関連性を第4.4図に整理する。なお、第4.4図は工事立会・確認調査・本調査の成果を統合したものであるが、測量精度の差等により、位置関係に多少の誤差を含んでいる。

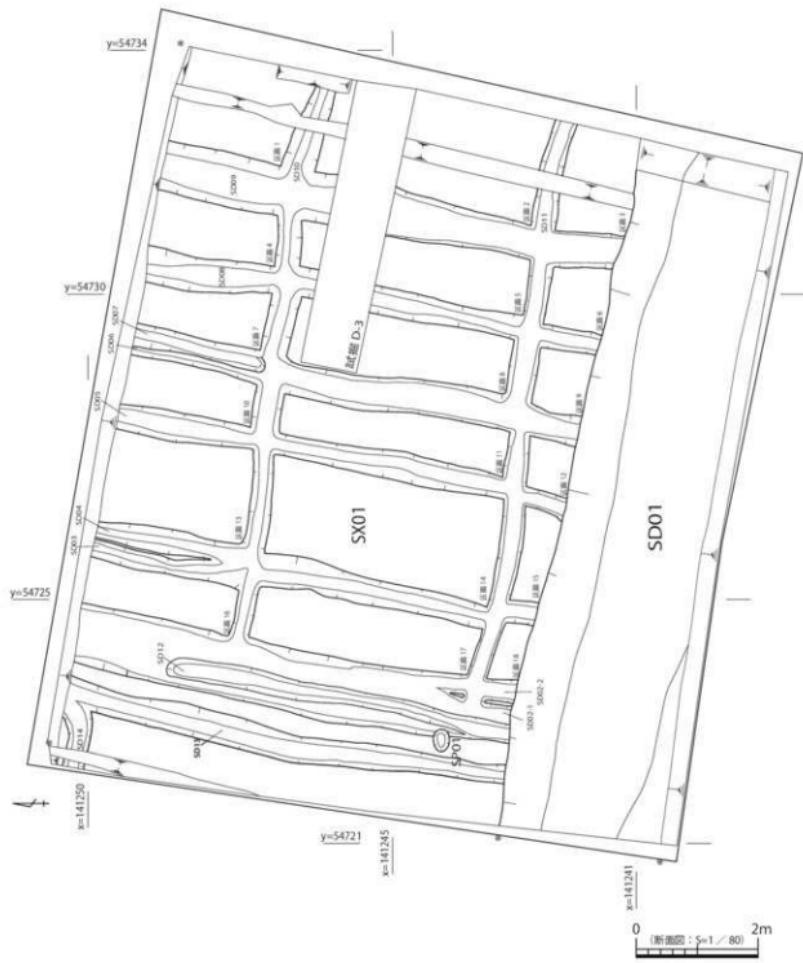
第 45 図 平面図 (1/80)

遺構・遺物 対象地北側全体を通して格子状に配置された溝が検出され、それらによって区画された短冊状の地割を18区画検出した。この区画と溝を総称してSX01とし、各区画を1～18と呼称する。また、各区画を構成する溝をSD02～11とし、SD02には1、2と枝番号を付けている（第45図）。区画の大きさは一定ではないが、全て南北方向に長い長方形を呈す。畑の歴立にて伴う溝と判断した。今回の調査では溝のみが検出され、歴のものは床土形成の際に削平された可能性が考えられる。また前述した区画とは別に、南北に向かって走る溝を3条検出し、これらをSD12～14と呼称する。この溝は格子状に配置されていないものの、出土遺物がSX01内で出土したものと同時期であることから、SX01の一部とした。近接して重複することから、土地区分の境界線として複数回溝が掘られたのではないかと考えられる。溝中には黒褐色の層が堆積し、弥生中期～後期の土器片が出土した。これは遺物包含層である遺構面を削削した際に、包含層の遺物が遺構埋土中に混入したためと考えられる。包含層よりも新相を示す遺物が確認できなかったため、SX01の形成時期は読み取り難い。遺物からは弥生時代後期以降の形成が指摘できるのみである。一方、溝の延伸方向が条里地割に沿っていることから、SX01は条里地割の施行後に形成されたものと想定できる。なお高松平野では、これまでの調査で7世紀後半まで遡る可能性がある遺跡が確認されていること、現存史料で弘福寺領讃岐国山田郡田園が天平7（735）年の年紀を有し、これが最も早い時期を示していることから、少なくとも8世紀中頃以降にSX01が形成されたのではないかと考えることができる（金田1992）。高松平野の条里地割は、場所によって形成が遅れることが各地の調査で明らかになっており、今後周辺の調査で明らかにする必要がある。

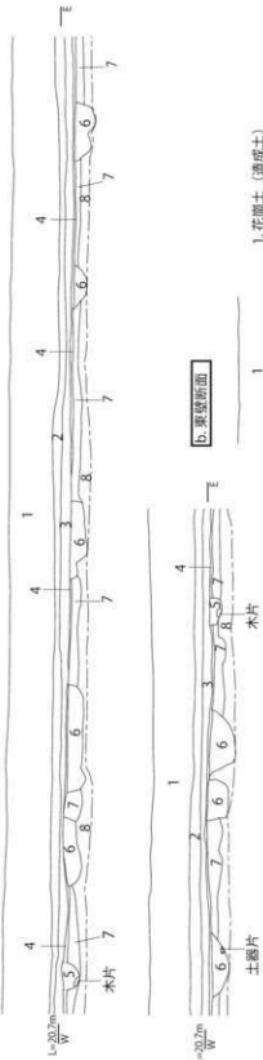
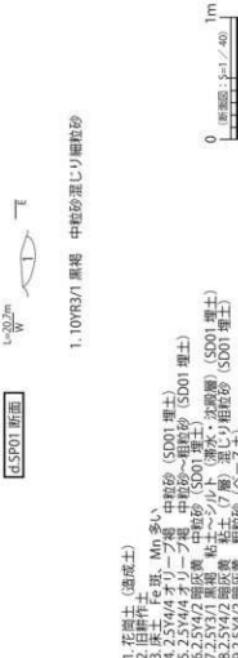
第 46 図 断面図 (1/40)

基本層序 調査区表面から約0.6mの深度で遺構面を検出した（第46図-a・b）。対象地北側の断面図で確認すると、遺構面を形成する層は黒褐色の細粒砂層である（第46図-a 7層）。なお、後述するように遺構面を形成する層には、弥生時代中期～後期の遺物を包含する。この層を切る形で、土器片を含む黒褐色シルト層を埋土とする遺構が見受けられた（第46図-a 6層）。また、南側では異なる埋土の遺構が検出され、調査区の東西方向に広がっていた（第46図-c）。これらの遺構の層序については、次章で細かくみていく。

また、木片を含む灰黄褐色の細粒砂層を埋土とする遺構が、調査地東側・西側に南北方向に向かって伸びており、床土堆積後に形成された層であることが確認できる（第46図-a 5層）。確認調査の際、床土から近世の陶磁器が出土していたことから、この遺構は近世以降に形成されたものと判断し、今回の調査では遺構検出のみにとどめた。

南側には東西方向に伸びる、深さ約1m、最大幅約3m程の大型の溝を検出し、SDO1と名付けた。この遺構はSXO1を切って形成され、これらよりも新しいことがわかる。埋土はオリーブ褐色中粒砂層(第4.6図-c 4・5層)が堆積し、その下層には暗灰黄色中粒砂層が重なる(第4.6図-c 6層)。また7層は黒褐色粘土質層で、滲水による沈殿層と考えられ、8層は7層を一部含む暗灰黄粗粒砂で形成されている。遺物の出土はほとんど見受けられなかったが、4層上面から土師器の足釜の一部が出土し(第4.4図6)、中世以前に埋没した遺構の可能性が高い。

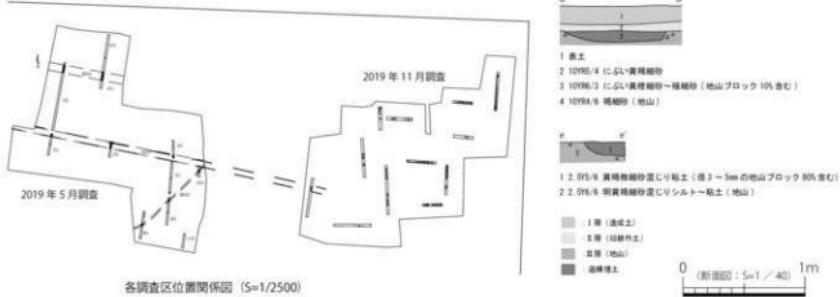
第 62 図 平・断面図 (1/800・1/40)

旧南海道跡と近似した掘削方位や位置の溝跡を検出したが、道路側溝として理解できるような対となる溝跡は今回の調査では確認できず、「線」として示すことは難しいことから、現状の「旧南海道跡」の可能性は維持しつつ、旧南海道跡に関連した溝跡とその他の古代と位置付けられる遺構も含め、隣接する西三谷中遺跡からの地形の連続性を考慮し、同遺跡に追加登録すべきと考えられる。よって、当該範囲で工事が実施される際には、適切な保護措置を図る必要がある。（香川）

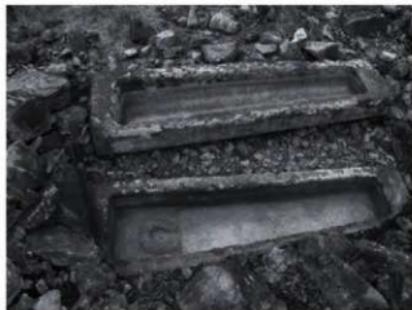
第72図 石棺身と蓋

石棺身と蓋について、記録を作成した。石棺蓋については、近代以降にも移動されたことが判明している。一方、石棺身については原位置を保つ可能性があるため、これを踏まえて今後適切な保存方法を検討する必要がある。石棺表面の毀損状況であるが、比較的堅牢な傾向が認められるものの、側面、下半を中心に層状の剥離が確認される。また、周囲には見学者が當時立入可能な状態であり、人為的な石材の転落等によっても石棺が毀損する恐れは高い。本例は、史跡石清尾山古墳群の保存活用計画において保存方法を定める対象であり、計画中では石棺周囲の発掘調査による現況確認と対策検討を定めた。今後適切な保護措置を確実に推進する必要がある。（高上）
