# 首里城跡

## —美福門磴道地区発掘調査報告書—

沖縄県立埋蔵文化財センター

沖縄県立埋蔵文化財センター調査報告書 第103集

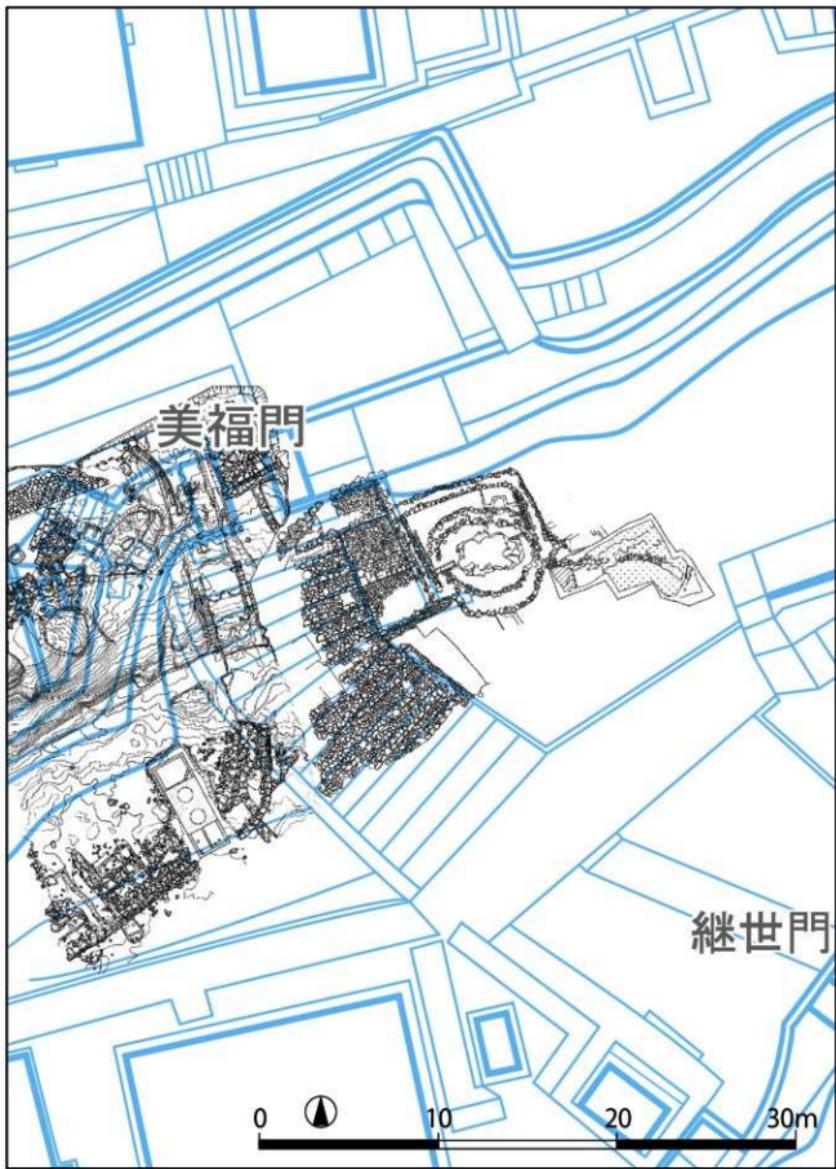
第19図 遺構図と横内図の合成

階段は西側と南側（15段以降）が破壊されており、旧琉球大学の造成工事が影響したと考えられるることは前述の通りであるが、正確な段数を復元するために遺構図を横内図や阪谷図と合成したのが第19・20図である。その結果、幅員は双方とも概ね一致するものの、段数や踏面の形態はいずれも遺構と一致しないことが判明した。階段の段数は横内図で16段、阪谷図で18段または19段を数える。遺構は14段まで残存しているが、横内図に合わせると残り2段で接地することになり、繼世門側との比高差を考慮するところの段数は想定し難い。対して阪谷図の段数は特に問題ないと思われるが、7段または8段に相当する踏面の平面形が三角形を呈しており、遺構の形態と異なっている。この状況から、階段については横内図・阪谷図の双方とも遺構を正確に図化したものではないことが理解される。ところで山本芳翠画の『琉球中城之東門』によると階段の段数は23段または24段となっているが、これだと遺構の残存する14段から約10段追加される計算であり、やはり繼世門側との比高差をみる限りこの段数も想定し難い。以上を勘案した結果、階段の段数は第21図に示すように19段が整合すると考えられ、実際の復元整備でもこの案が採用されている。

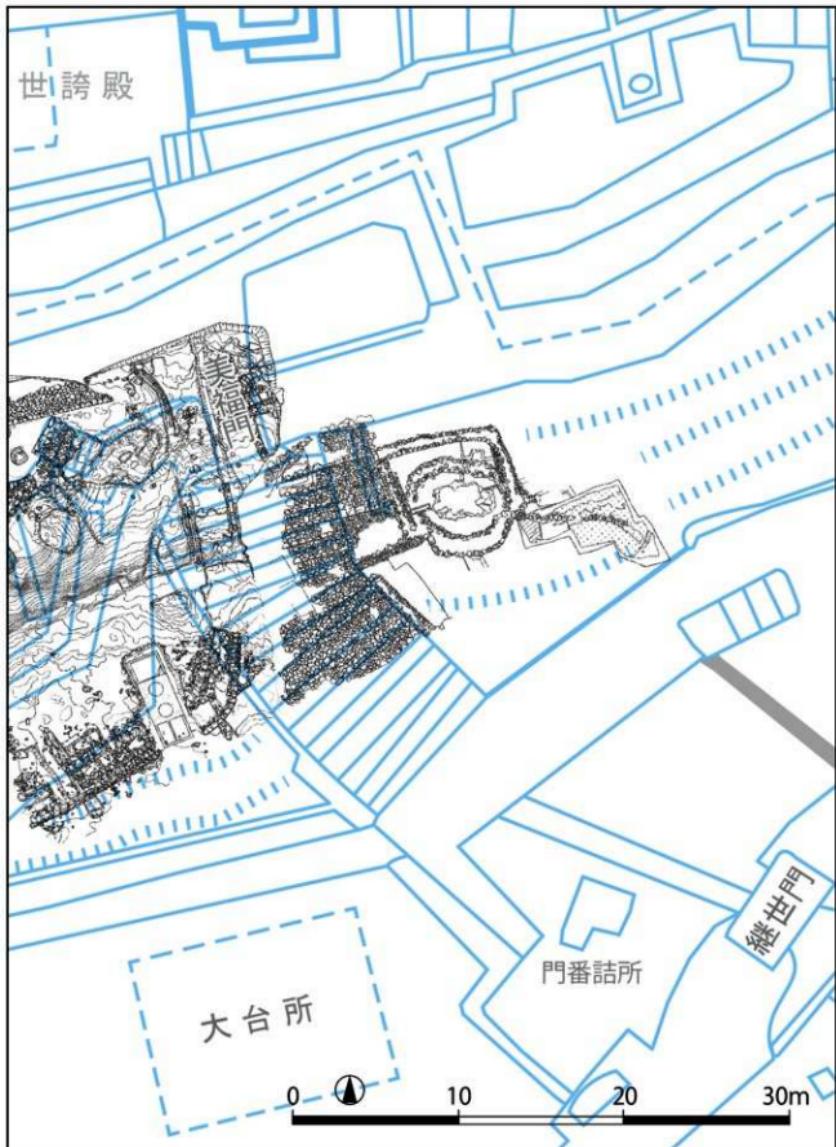
第 20 図 遺構図と阪谷図の合成

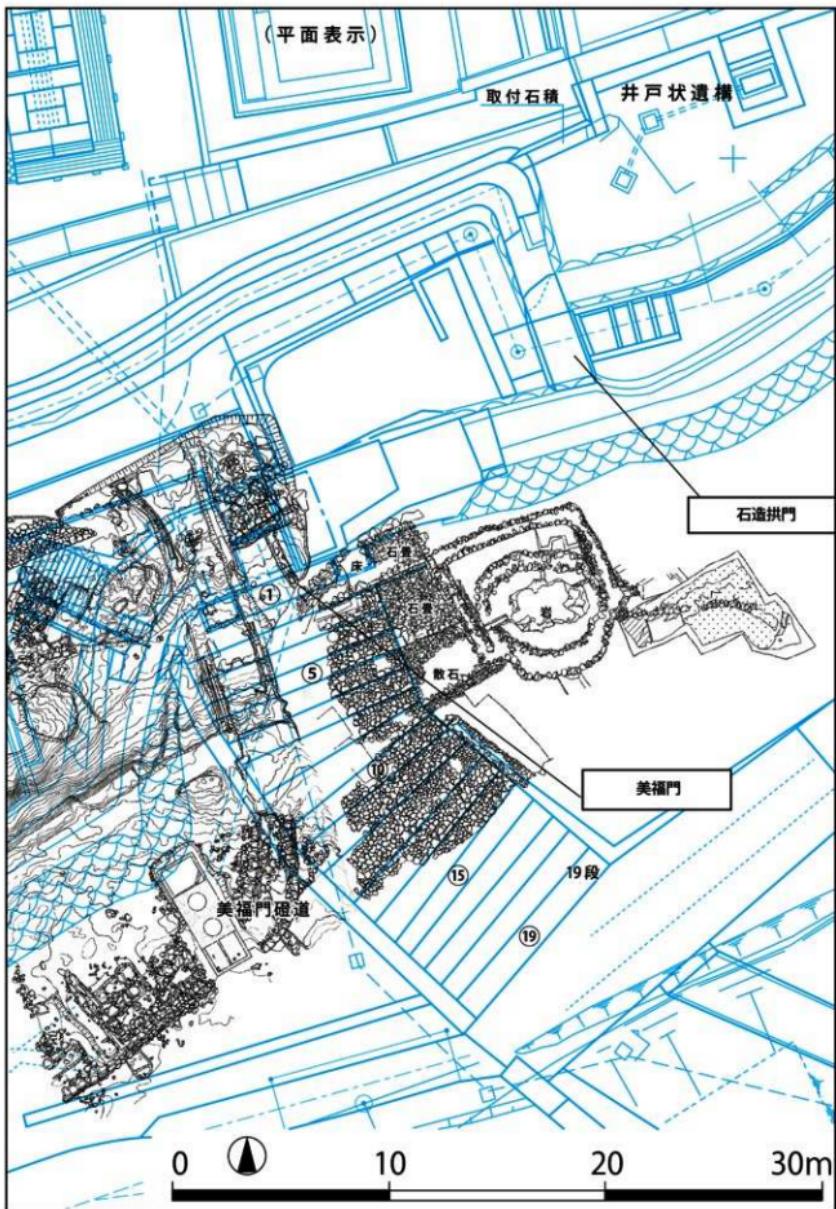
第21図 遺構図と整備設計図の合成

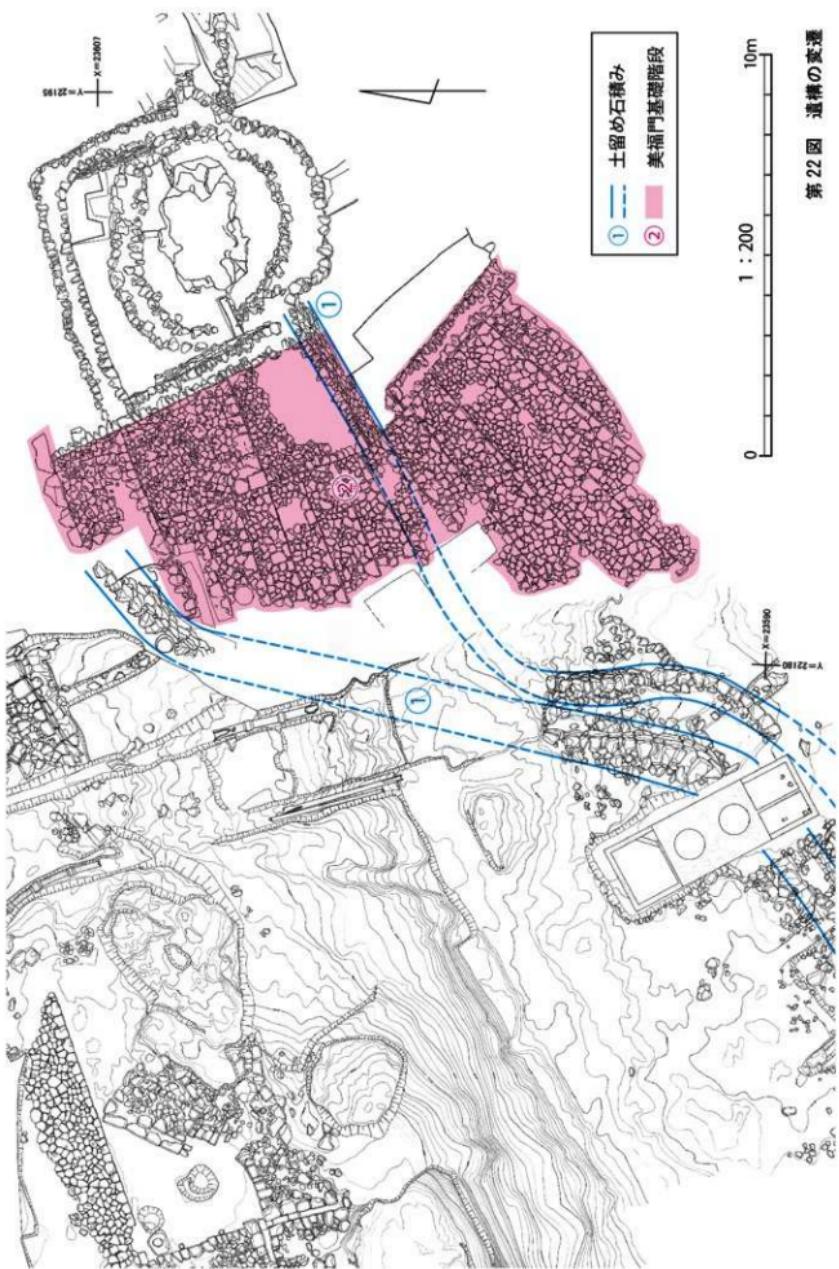
第22図 造構の変遷

らの成果は前述した美福門一帯における遺構の変遷として、土留め石積みの上に美福門や階段などを構築するという造成過程を証明するものとして興味深い。

また、今回で美福門一帯の調査を全て終えたことにより、以前の成果を見直して再度検討することが可能となった。具体例として挙げられるのは二階殿地区検出の石積み（S R 6・8）で、かつては内郭城壁と評価していたが、本遺構の位置が横内図や阪谷図と整合しないこと、長さ20～30cm程度を測る粗加工の石材を積み上げる構築方法が他地域検出の城壁石積みと異なること、内面に相当する部分が確認されていないことから、内郭城壁とは別の性格を有すると考えられる。その鍵となるものが繼世門北地区検出の石積み（石積み2・9）で、階段及び美福門城壁の構築以前に遡る土留め石積みと判断しているが、この遺構は石材のサイズ・積み上げ方法・勾配が二階殿地区検出のS R 6・8と類似しているため、今回は両者を一連の遺構と捉えたい。つまり、第22図に示すように美福門一帯は土留め石積みを巡らせた後に、その上に美福門や階段を構築したと理解されるのである。なお、類似の遺構は東のアザナ北地区（沖縄県埋文2018b）でも確認されており、同じく土留め石積の上に内郭城壁を積み上げている。

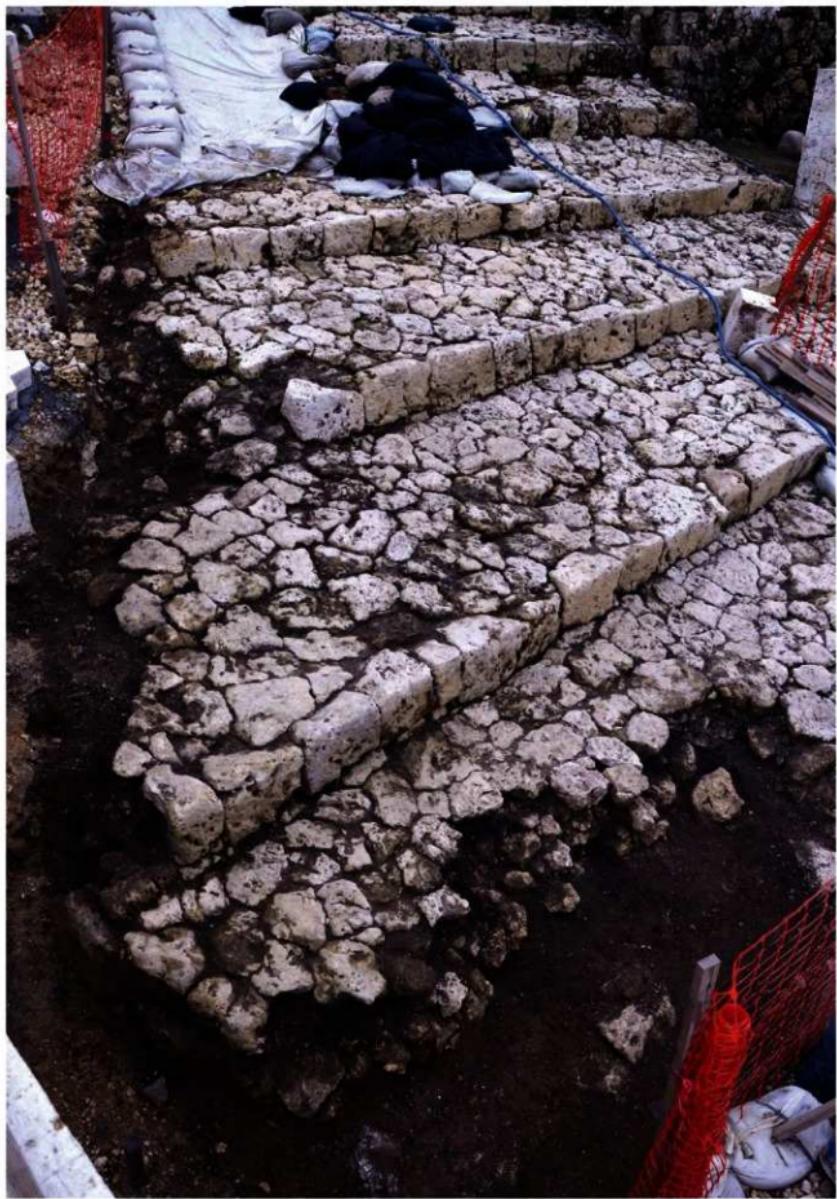
図版4 遺構検出状況1

美福門前階段 崇南西より

階段の平面形は、維世門のある南東方向に向かってわずかに開く長方形を呈するが、9段で東側に15°屈曲しており、幅員は12段と13段の西端部分を側面と仮定した場合約8.4mを測る。踏面は石畳で、長さ20～40cm前後で略方形の平滑な石材を敷き詰め、その南端に高さ25～30cm・長さ20～40cm前後の長方形の石材を据えて蹴上を設けている。踏面・蹴上とともに石材の表面は摩滅しており、長期間使用されたことが窺える。踏面の奥行は約1.0～1.2m、傾斜は約10～15°を測り、踏面1段目の上面のみに石獅子像の台座を構成する石列が配置される。段数は14段までの東側が確認されているが、14段目までの西側と15段以降は琉球石灰岩の基盤層ごと削平されており、旧琉球大学の建物建設に伴う造成で破壊されたと考えられる。また破壊された箇所と12段及び13段の西端の観察から、琉球石灰岩の基盤層を加工して土を入れ、その上に石材を敷設するという階段の構築方法も判明した。

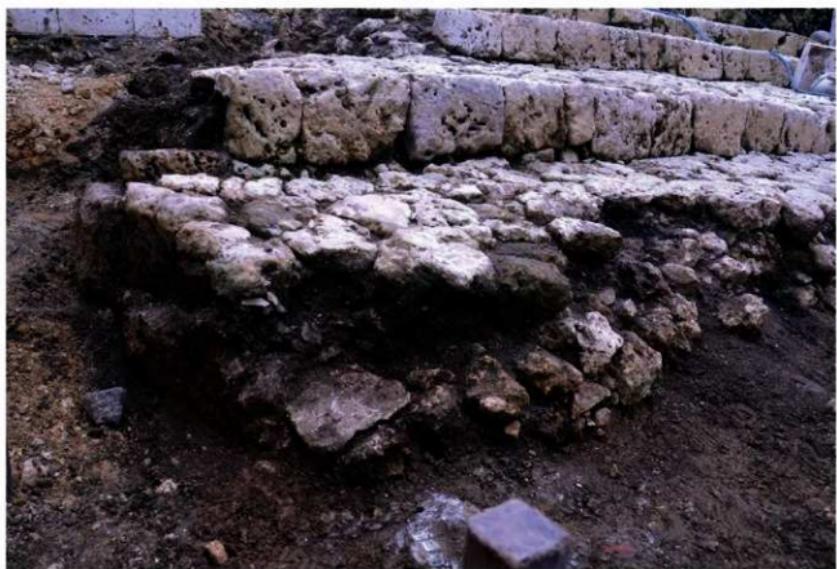
5-1 美福門前階段・遺構敷設状況 崇南西より

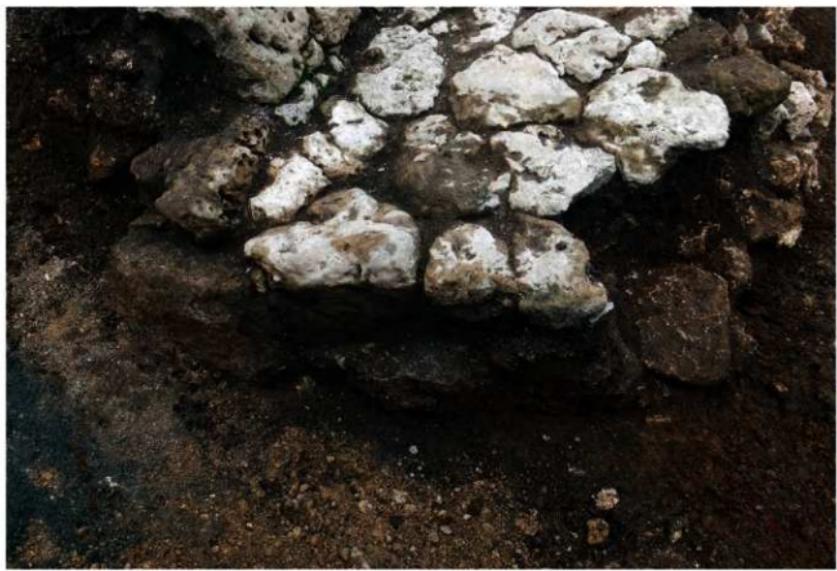
5-2 美福門前階段・西側侧面 崇西より

今回検出された遺構は、美福門から南東方向に延びる石造りの階段である（第10～16図）。この階段は「礎道」とも称されるもので、緩やかに傾斜する幅広の踏面と、高い蹴上という独特の形態を有している。かつて北隣の東のアザナ地区や東隣の維世門北地区で1段～14段を確認したが、今回の調査では10段～13段の西側延長部分に加え、12段と13段の西端で側面と思われる箇所も検出した。以下、過年度の成果とあわせて詳細を記す。

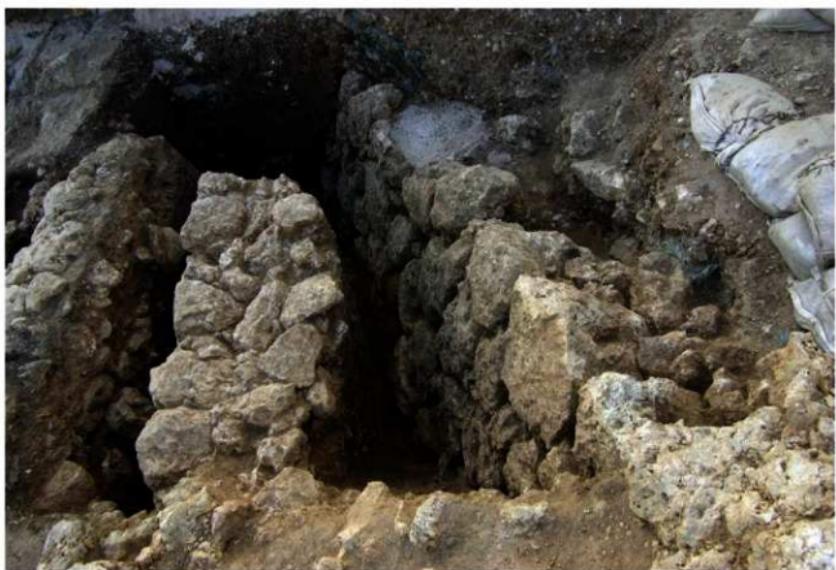
7-1 土留め石積み（石積み9） 崇東より

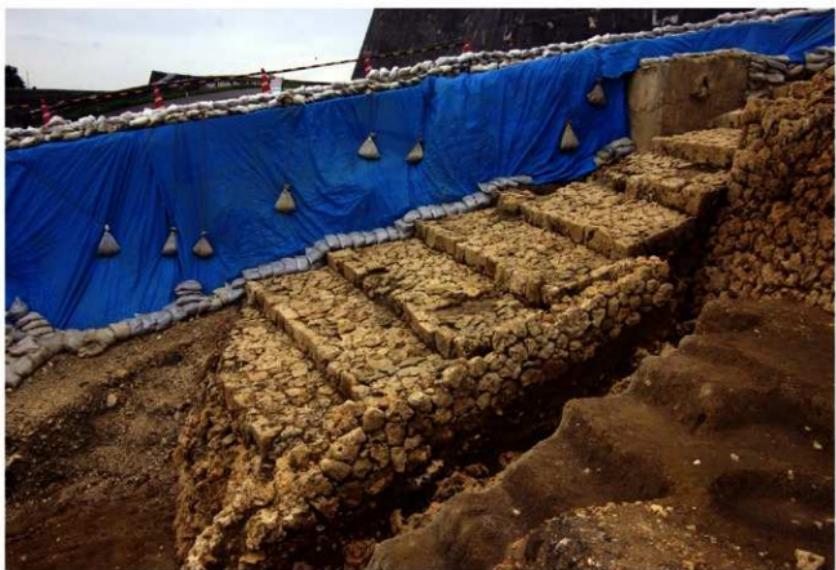
8-1 美福門前階段（階段1）・東側石積み（石積み3） 崇東より

階段の東端には、9段までは平場が隣接するが、10段より南側では石積みが隣接する。この石積みは長さ20～30cm前後の略方形の石材を乱雑に積み上げたもので、天端の形態は不明ながら残存高は西側で階段の踏面より約30cm、東側で遺物法含層から約60cmを測る。階段に隣接及び並行して延びているため、階段の15段以降は琉球石灰岩の基盤層ごと削平されており、やはり旧琉球大学の建物建設に伴う造成で破壊されたと考えられる。ちなみに、絵図（安里2013・平良1994）や写真（首里城復元期成会ほか1987）では階段の両端に石積みが確認されているが、今回までに検出されたのは東側のみである。

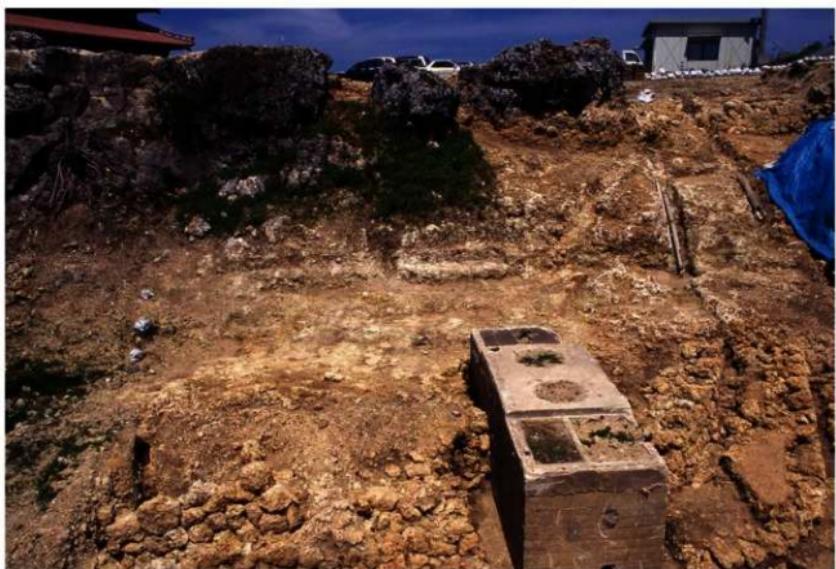
9-1 土留め石積み（SR 6・8）と美福門石積み（SR 1） 崇南より

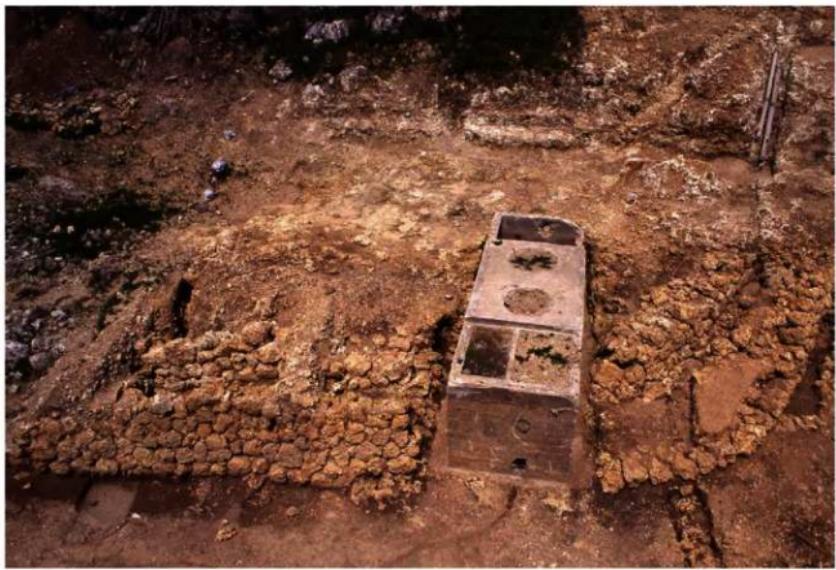
9-2 土留め石積み（SR 6・8） 崇南より

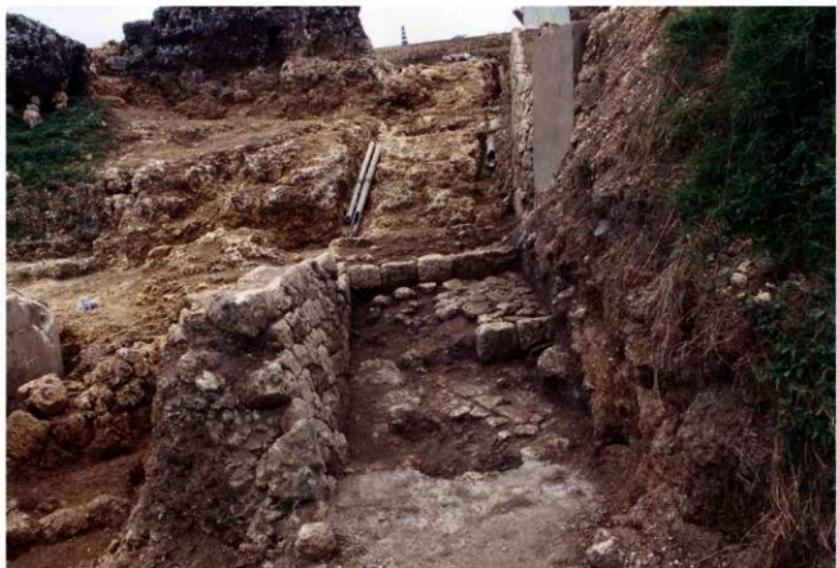
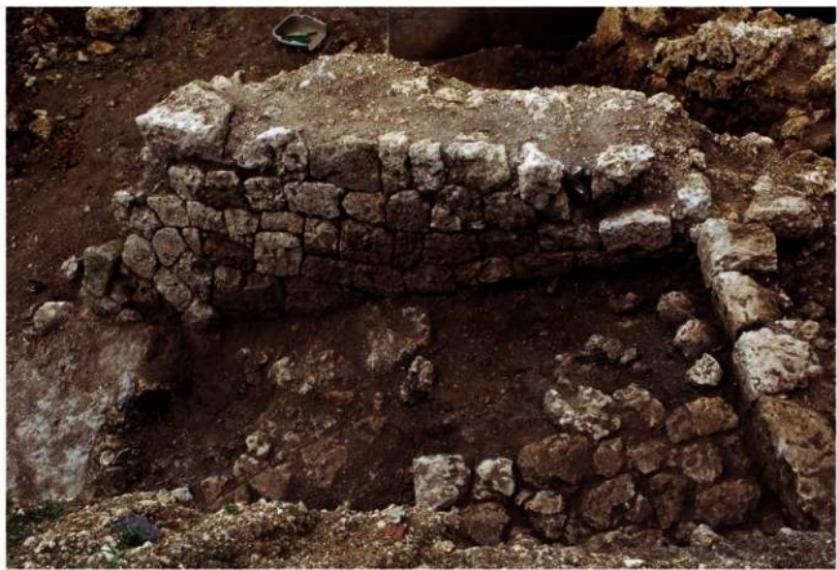
図版12 平成9年度遺構検出状況4（二階殿地区4）

12-1 美福門前階段及び西側石積み 崇南より

12-2 美福門前階段及び西側石積み 崇東より

ちなみに、今回の資料整理で二階殿地区的調査成果を再検討したところ、美福門前階段及び西側石積みと思しき遺構の写真を確認した（図版12）。本遺構を繼世門北地区や美福門礎道地区的成果と照合すると、階段の7～9段と西側石積みに相当すると考えられ、また7段は西端まで確認され約6.8mの幅員を測る。これにより、階段の幅員が南東方向へ徐々に広がっていく状況が判明した。西側石積みは大きさ20～30cm前後の方形の石材を用いており、縱横複数個所に目地の通った状態でほぼ垂直に積み上げている。位置関係みると繼世門北地区検出の階段東側石積み（石積み3）に対応するものだが、石材のサイズや構築方法が異なっており、規模自体が石積み3に比して大きい。これは横内図・阪谷図・写真からも判断される。年代については判然としないが、階段及び東側石積みと一連の施設と理解されるため、同様に15～17世紀頃と考えられる。その他、西側石積みの後方にはS R 6・8がみられることから、これ
