里館遺跡

—保育園建築に伴う緊急発掘調査報告書—

盛岡市教育委員会

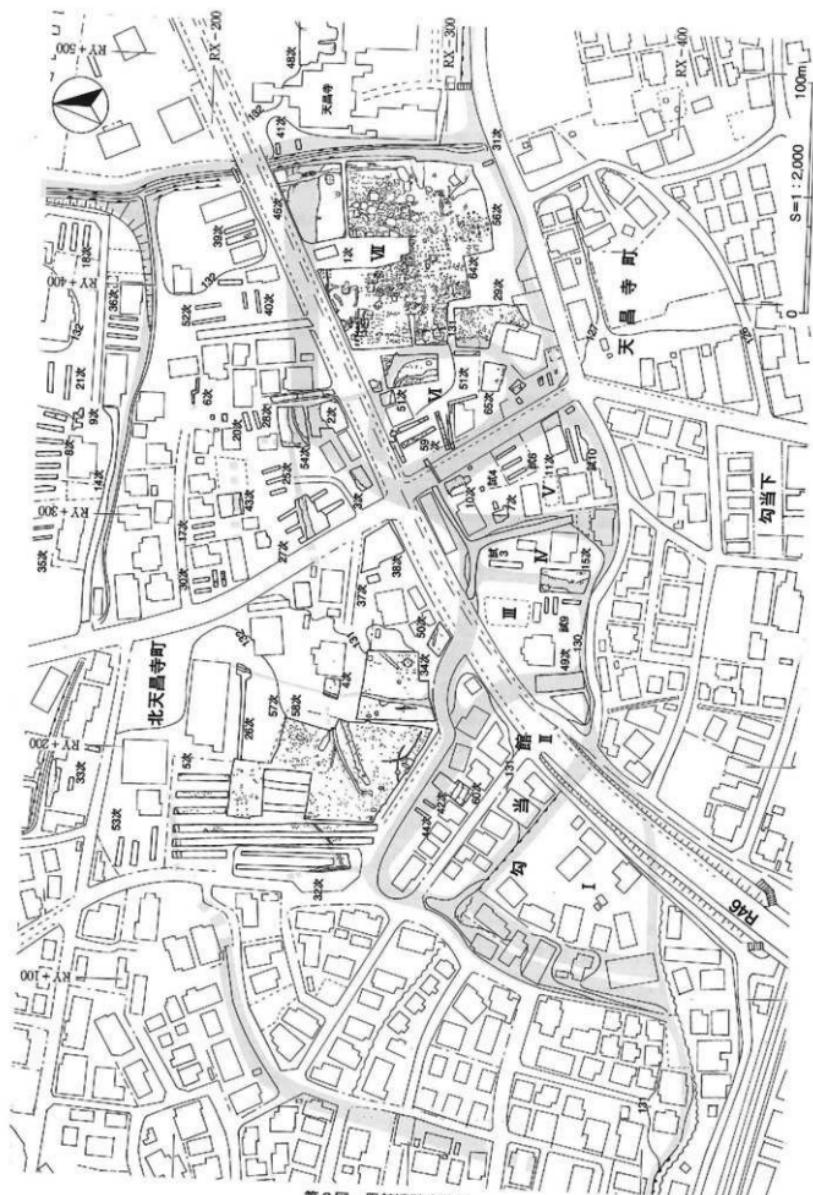
第3図 里館遺跡全体図

里館遺跡は安倍館遺跡のような古絵図はないが、幕政時代末期の下厨川村絵図や板東米軍が撮影した昭和24年（1949）の航空写真や明治期の地籍図等に、これまでの発掘調査で確認した堀や溝の位置や現況の地形を当てはめて判読される城郭構造を表したのが第3図である。

遺跡の南端は、比高差3～4mの段丘崖で零石川の旧河道によって画されている。それに沿って東西約400mに渡りⅠ～Ⅶの曲輪が並列している。

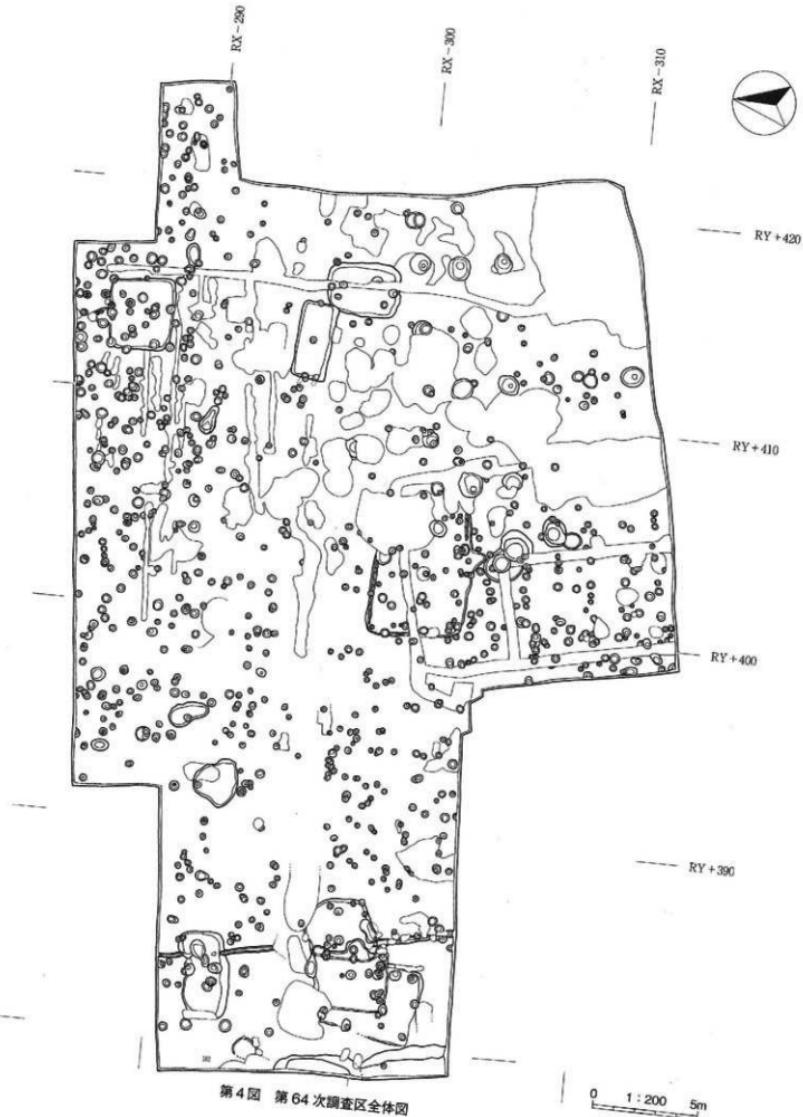
第4図 第64次調査区全体図

第 64 次調査区は遺跡の南端に位置し、北から南にかけての緩やかな斜面となっている。標高値は 130 m 前後である。遺構は黒褐色シルト～暗褐色砂質土層上面で検出した。

検出遺構 確認された遺構は、中世の堅穴建物跡 5 棟、堀跡 1 条、中世～近世の掘立柱建物跡 22 棟、柱列跡 8 列、土坑 12 基、柱穴 478 口、近世の堅穴状遺構 3 棟、溝跡 1 条、である。

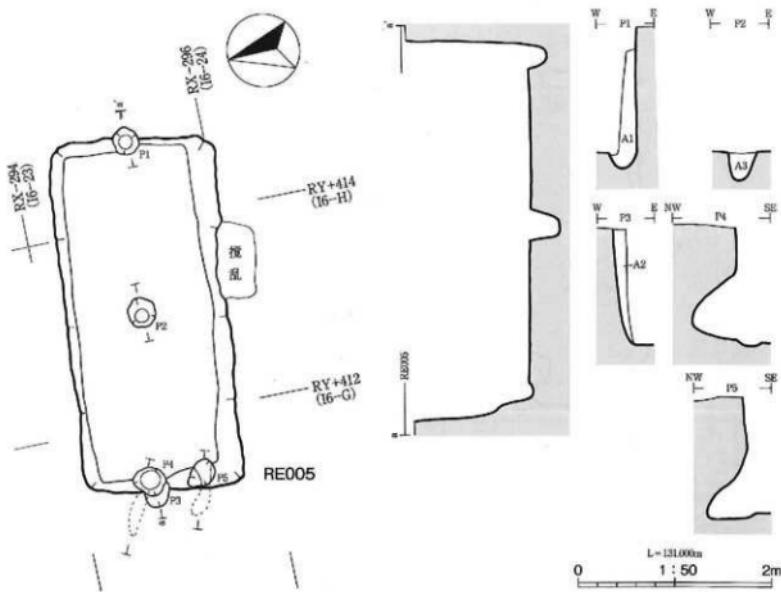
第12図 RE005 壁穴跡

R E 005 窒穴跡は平面プランが1.6m×3.6mの長方形を呈し、深さは1.2～1.3mを計る。出入り口は確認できず、埋土は一括の人为堆積で出土遺物は無かったため、当初は後世のかく乱と想定していた。しかし、宇都宮市の飛山城で規模はやや異なるが、同じ長方形プランで長軸状に柱穴を持つ竪穴建物跡の事例（宇都宮市教育委員会1996）などを参考とすれば、出入り口は無いものの、この窒息跡も中世に属する可能性もありそうである。

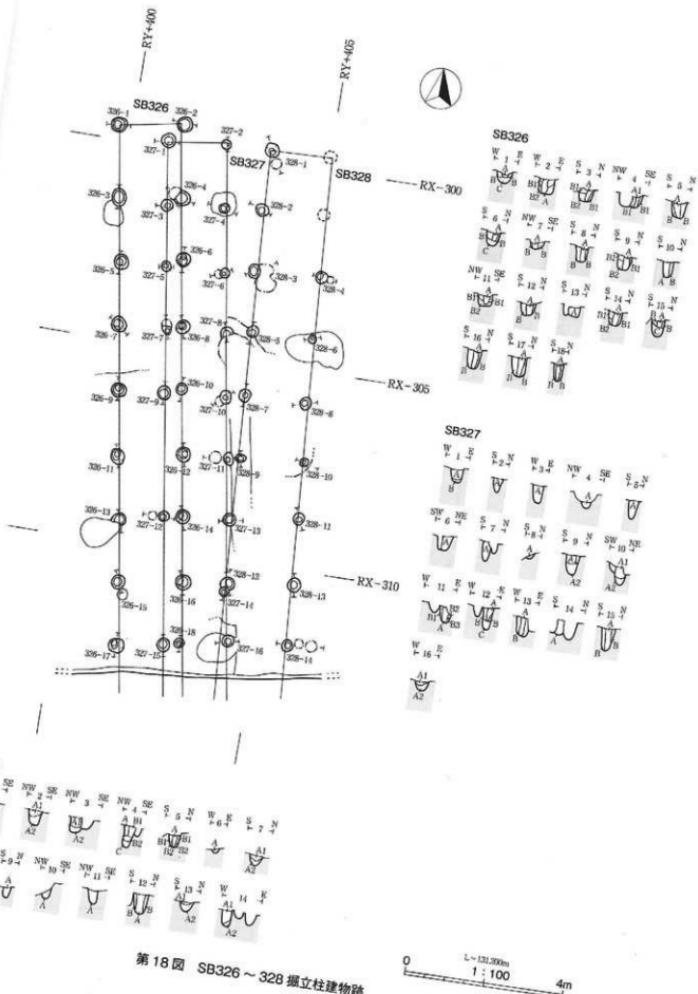
第18図 SB326～328 埋立柱建物跡

S B 326～328は1間×9間以上の南北棟の掘立柱建物跡で、その平面形状から馬屋と考えられる。2回建替が行われており、S B 328→S B 327→S B 326の順序が想定される。いずれの柱穴もS I 326竪穴建物跡の埋土を振り込んでいることから、年代は16世紀以降と推測されるが、後述する近世前期に相当するS B 329掘立柱建物跡との関連性は定かではない。

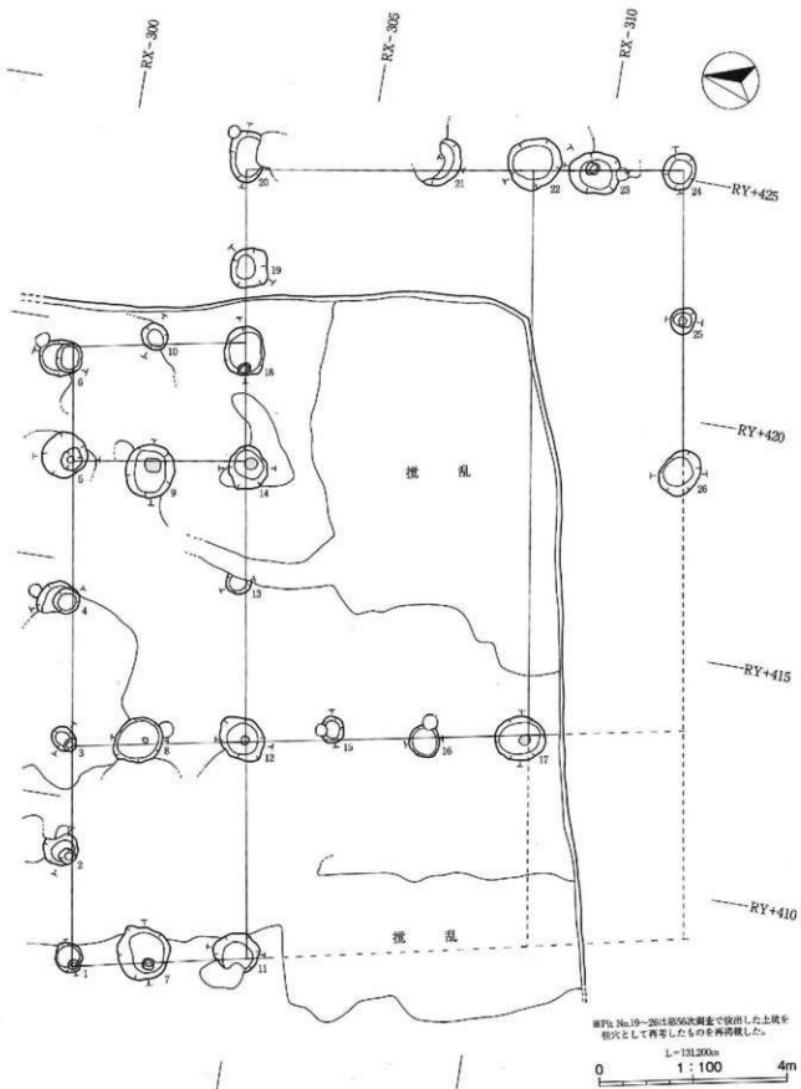
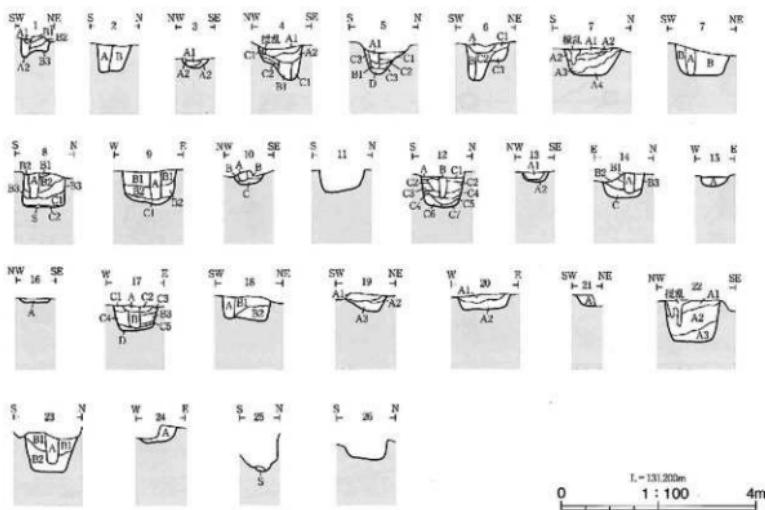
第19図 SB329 摺立柱建物跡 (1)

S B 329 掘立柱建物跡 S B 329掘立柱建物跡は、身含梁3間、桁術6間の東西棟の直屋の南北に1～2間の庇ないし下屋が付く建物と考えられる。建物跡東側の今次調査区外の柱穴は、第56次調査で土坑としていたものであるが、今回、柱筋の見直しを行い新たに柱穴として掲載している。主柱穴には5寸ほどの角材が使川され、版築状に丁寧かつ強固に柱が据えられている。主柱穴の規模や掘方の埋土状況を見るだけでも、これまでの里館遺跡の調査の中で確認されたことのないタイプの建物跡であることが窺える。柱穴からは古唐津の丸皿（17世紀初頭）や古寛永通寶など出土している。出土遺物の年代から建物跡の年代を考えると、古寛永通寶が初鋳された寛永13（1636）年を上限として、それ以降と推定される。

SB329掘立柱建物跡の建築年代は、城館の主体となる時期からは外れて、江戸前期と考えられるが、その時期は隣接する天昌寺が再興した時期と重なるものである。寺伝によると天昌寺は、厨川橋の時代のころから当地に存在し、当初は天台宗であったという。実際、周辺では台密に開闢する鎌倉時代の經塚（宿田南經塚）も確認されていることから、かつては天台宗であったという部分は信憑性が高いかもしれない。いずれ、時代が下ると寺は興廢し、名のみになったといわれている。そこへ、盛岡市上飯岡にある曹洞宗長善寺より七世物賛閑逸和尚が請われ、興廢した天昌寺を曹洞宗へ改宗し、山号を藤蔓山と称し、再興した。その七世物賛閑逸和尚の没年が、慶安二（1649）年となっている。建物跡の平面形状から、仏堂等とは考えられないが、しっかりととした柱の構造からすると、一般的な建物とは考えにくく、現在の敷地からは外れるが、当時の天昌寺に開闢する草木などの建物跡と考えるのが妥当ではないだろうか。

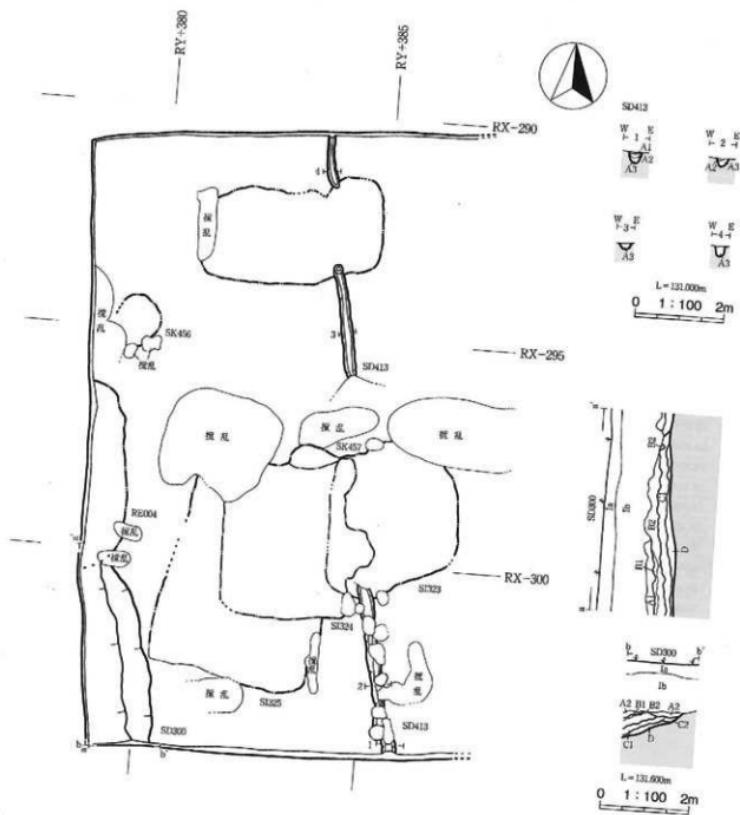
第26図 SD300・413溝跡

溝 跡 中世の溝跡が2条検出された。SD300は第1・29次調査で確認されている南北に延び、曲輪VIを区画する堀跡と一連のものである。規模等については第7表にまとめた。

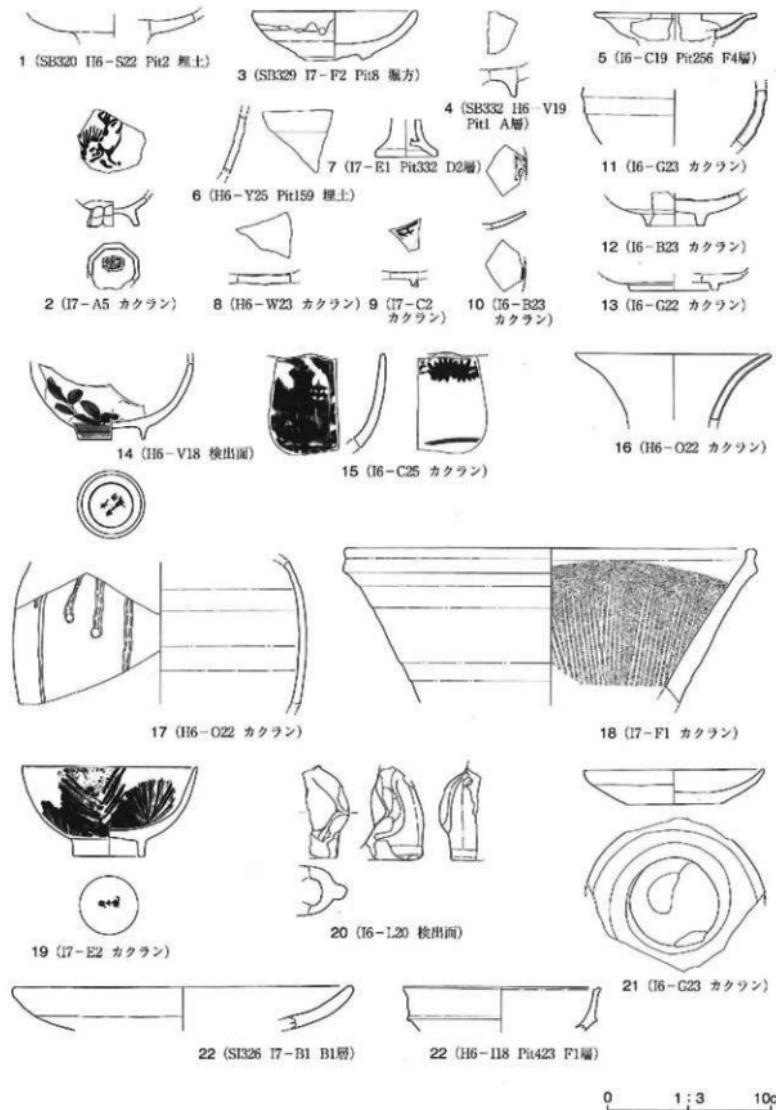
第31図 遺構、遺構外出土遺物(1)

第31図1は肥前系縁軸皿の底部である。見こみの釉を同心円状に搔き取りしている。2は相馬雅物小碗の底部である。手びねりによって成形し、内面に駒の鉄絵が描かれている。底裏には「金重」の刻印が施される。3は古唐津の丸皿である。高台が摩滅によって外削ぎ状となっている。4は肥前の京焼風皿の底部である。5は瀬戸美濃大窯I期の灰釉丸皿である。6は鉄釉の壺の体部である。7は国産の青磁奉瓶の底部である。底裏から孔を穿ち、内部まで施釉されている。8は瀬戸美濃大窯I期の灰釉皿の底部である。9は中国産染付皿の底部である。高台部分に砂目が残る。10は中国産染付けの口縁部片である。11は瀬戸美濃の鉄釉天目茶碗の体部である。12は肥前京焼風皿の底部である。高台は露胎されている。13は肥前の青磁皿の底部である、内面中央の釉が搔き取りされている。14は肥前染付草木文の碗である。底裏に「大明年製」の銘がある。15は国産染付山水文の角鉢片である。16は肥前の青磁奉瓶の口縁部である。17は信楽の鉄釉壺の体部である。18は瀬戸美濃のすり鉢である。内面には7～8本一対の櫛目が施されている。19は岩手焼の草花文茶碗である。底裏に「岩手焼」の銘が只須で書かれている。20は灰釉の土人形である。中は中空で背中部分に焼成前に孔が穿かれている。

第31図21・22はロクロ成形のかわらけである。21は体部下半から底部にかけて回転ヘラケズリの調整が残っている。23は須恵器の坏である。口縁下に突帯があり、古墳時代中～後期のものとみられる。

古墳時代 遺構は確認されなかったが、須恵器の坏（第31図23）が出土している。その形態から、古墳時代中～後期のものと考えられる。東側に隣接する第56次調査でも、同時期の土師器や須恵器が出土している。里館遺跡の北東に隣接する宿田遺跡でも、同時期の遺物が出土していることから、半石川を臨む浅沢台地周辺に古墳時代の遺構が存在していたことが推測される。

- 柱 穴** 調査区内からは、掘立柱建物跡に属する柱穴を除くと、478口の柱穴を確認した。Pit256からは瀬戸内濃灰釉皿（第31図5）が出土しており、大室I期のものと考えられる。これらの柱穴は本来、掘立柱建物跡を構成していたものと考えられるが、全ての柱穴を掘立柱建物跡の柱穴として、使い切るには至らなかった。出土遺物と埋土の共通性から、掘立柱建物跡や堅穴建物跡と同様に15～16世紀に属するものが主体となると考えられる。
- 土 坑** 土坑は楕円形または不整円形のものが大半を占め、大きさは長軸が3mを超えるものから1mに満たないものまで様々である。埋土に焼土が含まれているものも認められたため、火を使用した用途も考えられるが、遺物が出土していないため詳細は不明である。
- 出土遺物** 今回出土した遺物は、概ねこれまでの調査で出土した遺物と同様の物が多い。すなわち、15～16世紀の中四座陶器や瀬戸内濃灰釉、水縁鏡などの古鏡などである。また、18世紀代の肥前陶器なども散見されるのは、時代が下って城館としての役割を終え、近世の下栗谷川村の集落として屋敷などの建物等が存在したためである。
- 遺構に伴うものではないが、かく乱より相馬系陶器の手びねり碗が出土している。これまで市内の近世遺構から相馬系陶器は多々出土しているが、「金重」の刻印と駒絵を施し、胎土に砂を混ぜる特徴をもつこの手びねり碗は、雰囲と呼ばれ市内では初めて確認されたものである。年代は明治初頭に位置づけられている。
- ま と め** 今回の発掘調査でも、過去の調査と同様に15～16世紀の遺構・遺物が確認され、戦国時代の城館跡であることは明確である。今回の調査区は、東西と北を大規模な堀によって区画され、南は段丘崖によって両された曲輪の中に位置する。遺構の密度と重複関係から城館の主要部分であり、長期間に渡り使用されていたことが想定される。

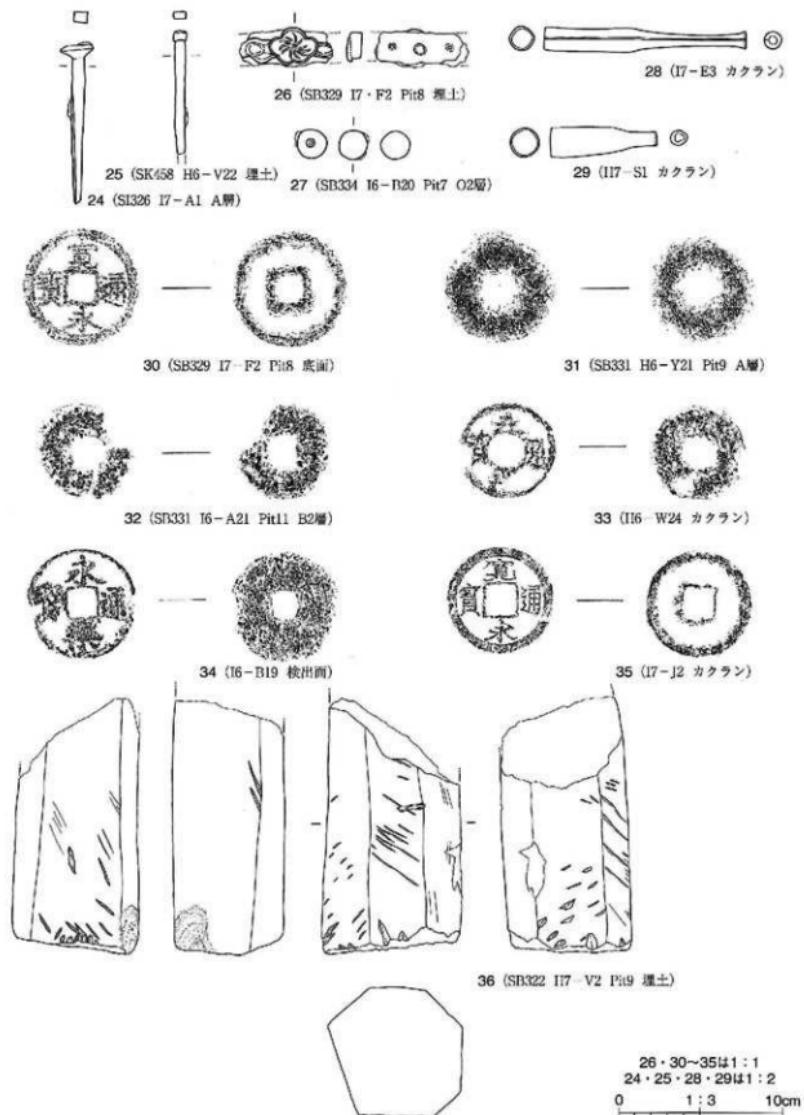
第32図 造構、造構外出土遺物（2）

第32図24・25は鉄製の角釘である。26は梅花をモチーフとした銅製の装飾品の一部である。三重構造の留板を裏側より鋲で支えている。27は球状の鉄製品である。細い軸状の痕跡が認められるため、棒状の工具ないし装飾品の先端部分にあたるものと考えられる。28・29は銅製の羅字煙管の吸口である。28の表面には麻文様の彫金が施されている。29は肩部が大きく膨らむ形状を持つ。

第32図30は「寶」字の18画と19画が接する、所謂ス寶であることから、古寛永通寶（寛永13年初鋤）である。31・32は鎌銭である。33・34は永樂通寶であるが、模鋤銭と考えられる。35は新寛永通寶である。全体的に硬く鋭い書体からV期（1736～1745年）に相当すると考えられる（川根正教 2001）。

第32図36は砥石である。7面使用しており、1/2欠損している。複数面に半円状の条痕が見受けられ、石材は凝灰岩である。第33図37は両面を使用した砥石である。1/2欠損しており、石材は多孔質安山岩である。38は玉體を使った火打石である。39は搗臼である。片面のみ使用しており、石材は多孔質安山岩である。40は砥石である。表面および側面の一部に使用面がある。表面中央に凹みがあり、石材は多孔質安山岩である。

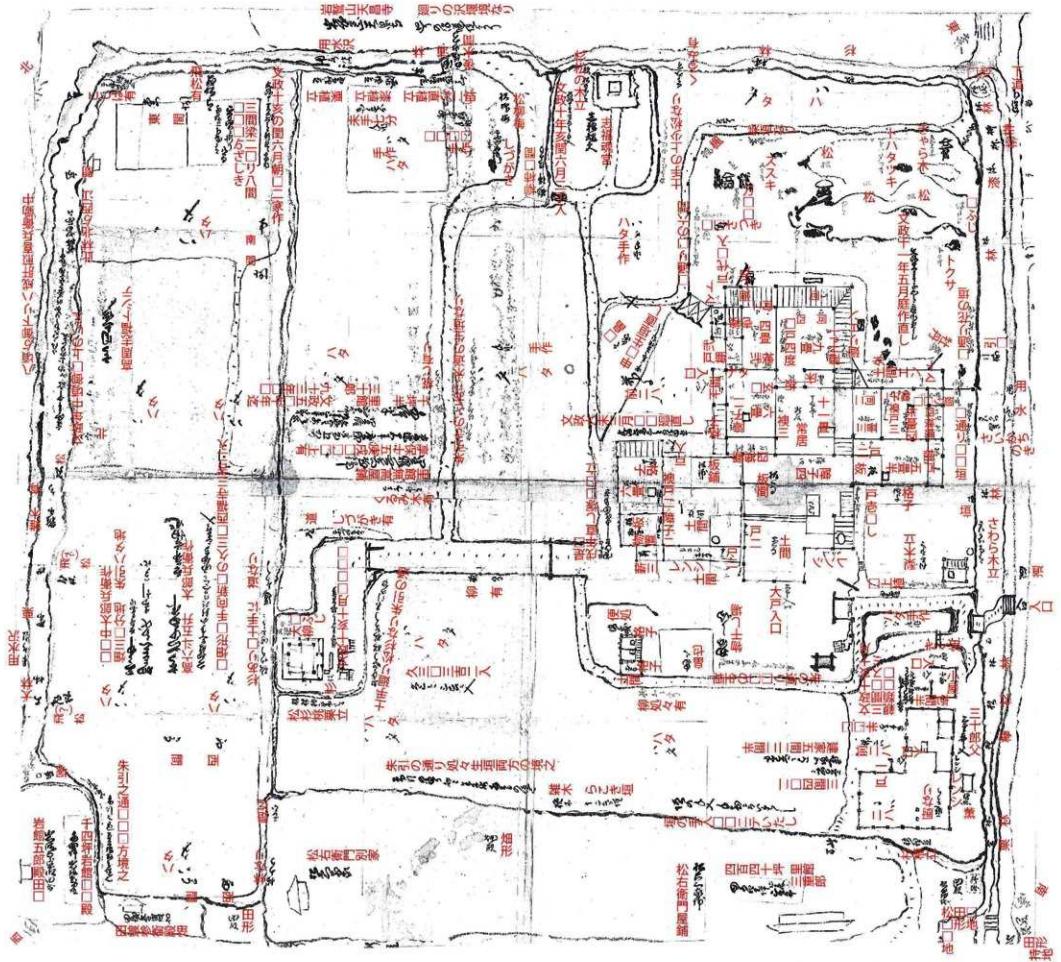
第34図 斎藤家五代目善右衛門豊昌様之里館の絵図

この絵図に描かれた地点の範囲は、今次調査地点及びその周囲と考えられることから、書き下し翻刻した（第 34 図）。また、併せて絵図の内容と今次発掘調査及び第 1 次、第 29 次、第 56 次の発掘調査成果と比較した。

本絵図には、中央南寄りに描かれた屋敷と、その周囲の建物、構造物、土地利用、立木の種類などが描かれている。屋敷は、その構造や建具の数などのほか、板敷き、窓の種類などが詳細に記述され、柱間寸法なども、おおよそ正確に描かれていると見られる。しかし、この屋敷と中央や北寄りの祠、屋敷南西側建物以外の建物や構造物は、その描き方の差から、概ねの規模と位置関係を記したものと考えられる。

絵図は四隅にそれぞれ東西南北の方位が書かれ、中央南寄りに屋敷が描かれる。

この屋敷は、北側に土間の入口、西側に大戸入口がある。建物中央には常居の座敷があり、その周囲に座敷や板間などが配置された大規模なものだった。

絵図の南東辺中央付近に、道と入口が見え、階段状の表記がある。その登りきったところに冠木門のような表記が見える。そこから東西に分かれた道が北へ延び、西側には鳥居があり、北側の祠へと通じる。東の突き当りには、冠木門が見える。この冠木門の北東側に座敷が立地する。座敷の東側には、庭園が整備されている。「文政十一年五月庭作直し」とあり、建築当初から庭園が整備されていたようである。南側は池が整備されていたと思われる、中島や石灯籠、松、さつき、キャラ木、トクサなど植栽が表記されている。池の北側には、石灯籠が置かれ松などが植えられていた。屋敷東側の九疊の座敷の隣子を開け廻り縁に立てば、この庭園と借景として東方の早池峰山などの山々が望める構造だったのではないだろうか。庭園の東側には柴垣（？）、北側には六間分の板塀で区画されている。庭園の南側

現在の天昌寺と今次及び第56次調査範囲を隔てる水路跡は、本絵図の北から東にかけて描かれている用水路と考えられる。用水路とその東側の「岩鷺山天昌寺」は現在の位置と変わらないだろう。絵図に描かれたこの用水路は、北側から西方へ屈曲し伸びる。この水路は現在もなお水路として残っており、場所が比定できる。

本図の中央やや北寄りに見える「文政十年（1817）亥十月□□□□」とある鳥居と祠は、第1次調査で検出した「稻荷社跡」の建物跡と鳥居跡であることが、位置関係や構造から比定できる。

以上の位置関係を参考にすると、本絵図中央南寄りの屋敷の北西側に、梁間1間桁行3間の東西棟の便所が描かれているが、今次調査区北西隅のRB320掘立柱建物跡の可能性がある。また、第56次調査のRZ002-003・004は、本絵図東隅の庭の池の痕跡または作庭時の何らかの痕跡の可能性が考えられる。

一方、本絵図に描かれた屋敷は、今次調査及び第56次調査で検出した掘立柱建物跡とは、柱配置等から比定することはできなかった。これは、本絵図に描かれた文政年間頃のこの規模の建物は、表土上に礎石を据えて柱などを建てる石場建てになっている時期と考えられ、遺構掘削深度が浅かったため、遺構として検出できかったものと考えられる。
