# 里館遺跡

—保育園建築に伴う緊急発掘調査報告書—

盛岡市教育委員会

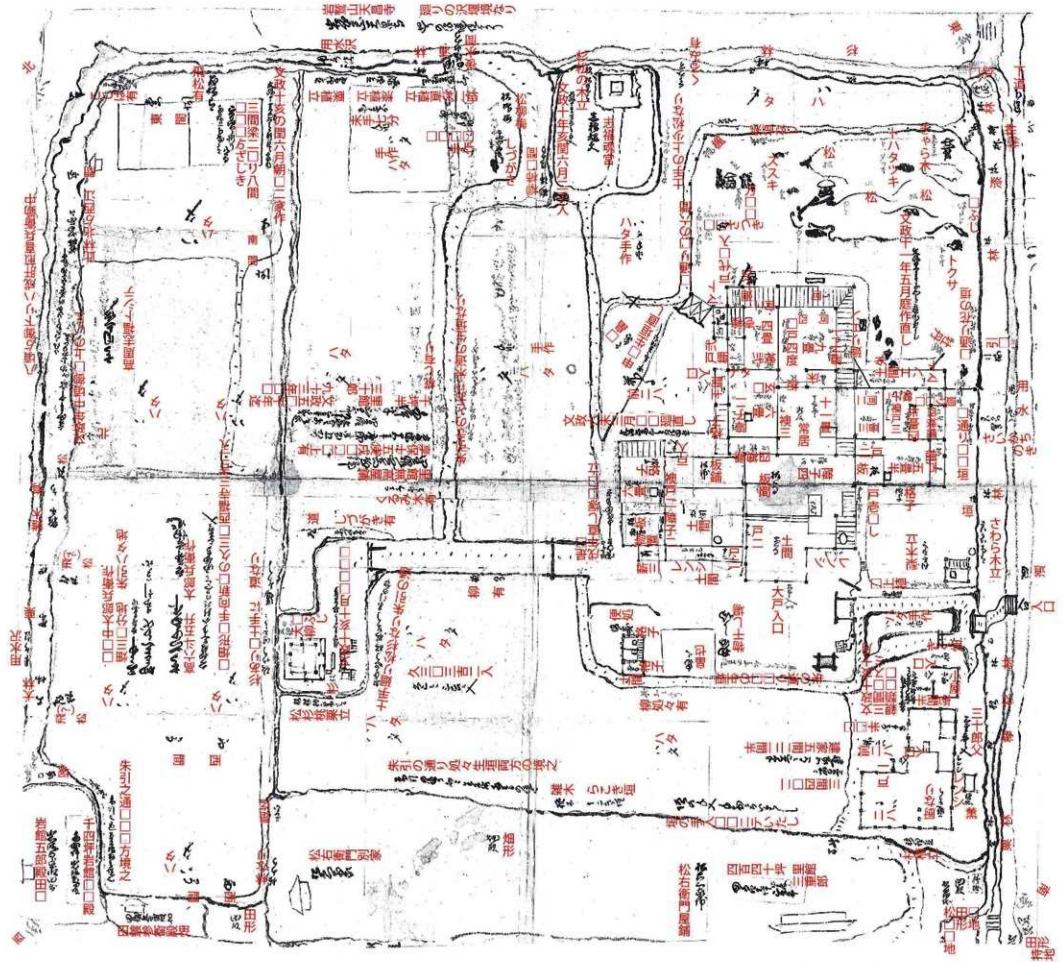
第34図 斎藤家五代目善右衛門豊昌様之里館の絵図

本絵図には、中央南寄りに描かれた屋敷と、その周囲の建物、構造物、土地利用、立木の種類などが描かれている。屋敷は、その構造や建具の数などのほか、板敷き、窓の種類などが詳細に記述され、柱間寸法なども、おおよそ正確に描かれていると見られる。しかし、この屋敷と中央や北寄りの祠、屋敷南西側建物以外の建物や構造物は、その描き方の差から、概ねの規模と位置関係を記したものと考えられる。

裏書きには、建物の規模や建具類の数の記録や建築から改築の経緯が記されている（下段参照）。これによればこの絵図は、文政5年（1822年）の秋に改築完成した屋敷について、恐らくこの屋敷の主である豊昌のために書いたものである。屋敷は、安永年間（1772～1780年）から建築に着手し、寛政6年（1794年）に建替え、寛政、享和、文化年間に手入れをし、文政5年秋にこの絵図の形に完成したようである。また、文政7年に屋根改修（差し葺？）も行ったことが、文政七年に追記されたものと見られる。

この屋敷は、北側に土間の入口、西側に大戸入口がある。建物中央には常居の座敷があり、その周囲に座敷や板間などが配置された大規模なものだった。

絵図の南東辺中央付近に、道と入口が見え、階段状の表記がある。その登りきったところに冠木門のような表記が見える。そこから東西に分かれた道が北へ延び、西側には鳥居があり、北側の祠へと通じる。東の突き当りには、冠木門が見える。この冠木門の北東側に屋敷が立地する。屋敷の東側には、庭園が整備されている。「文政十一年五月庭作直し」とあり、建築当初から庭園が整備されていたようである。南側は池が整備されていたと思われる、中島や石灯籠、松、さつき、キャラ木、トクサなど植栽が表記されている。池の北側には、石灯籠が置かれ松などが植えられていた。屋敷東側の九疊の座敷の隣子を開け廻り縁に立てば、この庭園と借景として東方の早池峰山などの山々が望める構造だったのではないだろうか。庭園の東側には柴垣（？）、北側には六間分の板塀で区画されている。庭園の南側

現在の天昌寺と今次及び第56次調査範囲を隔てる水路跡は、本絵図の北から東にかけて描かれている用水路と考えられる。用水路とその東側の「岩鷺山天昌寺」は現在の位置と変わらないだろう。絵図に描かれたこの用水路は、北側から西方へ屈曲し延びる。この水路は現在もなお水路として残っており、場所が比定できる。

本図の中央やや北寄りに見える「文政十年（1817）亥十月□□□□」とある鳥居と祠は、第1次調査で検出した「稻荷社跡」の建物跡と鳥居跡であることが、位置関係や構造から比定できる。

以上の位置関係を参考にすると、本絵図中央南寄りの屋敷の北西側に、梁間1間桁行3間の東西棟の便所が描かれているが、今次調査区北西隅のRB320掘立柱建物跡の可能性がある。また、第56次調査のRZ002-003・004は、本絵図東隅の庭の池の痕跡または作庭時の何らかの痕跡の可能性が考えられる。

一方、本絵図に描かれた屋敷は、今次調査及び第56次調査で検出した掘立柱建物跡とは、柱配置等から比定することはできなかった。これは、本絵図に描かれた文政年間頃のこの規模の建物は、表土上に礎石を据えて柱などを建てる石場建てになっている時期と考えられ、遺構掘削深度が浅かったため、遺構として検出できかったものと考えられる。
