京都市内遺跡試掘調査報告

令和元年度

京 都 市 文 化 市 民 局

Ⅱ-1 平安京左京三条三坊四町跡・烏丸御池遺跡

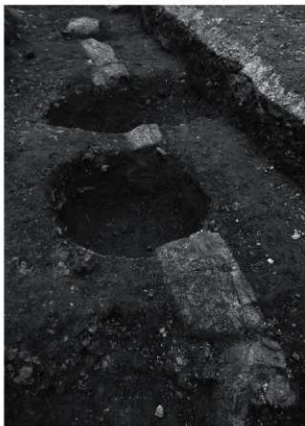
図58 西廻廊基壇西縁凝灰岩延石列(南から)

基壇西縁の延石と判断できる。延石上面の標高は19.05m、延石外側のラインは $Y=23.973.9$ m附近である。
