平城宮発掘調査報告Ⅳ

奈良国立文化財研究所学報第17冊

官衙地域の調査 2

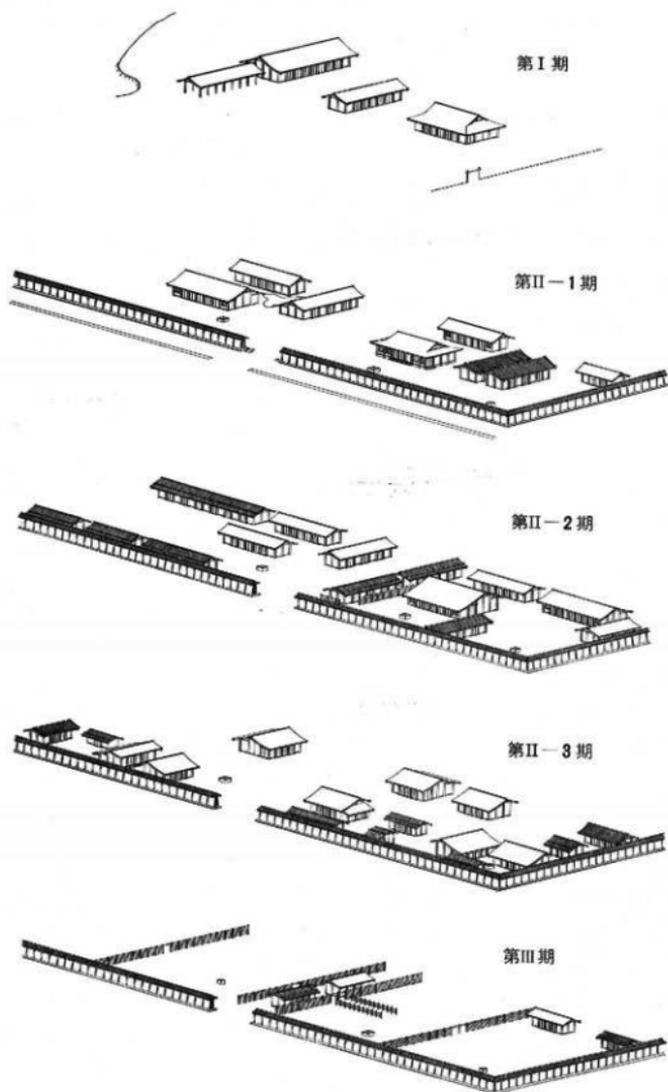
Fig. 12 造營期別建物復原圖

つてその痕跡が失われる程度の小礎石、もしくは土層の上に柱を建てた建物であったのではなからうか。井戸は以前のものを改造して使用している。このことから、井戸を使用した生活空間の存在を推測させ、この地区に何棟かの建物が当然存在したものである。

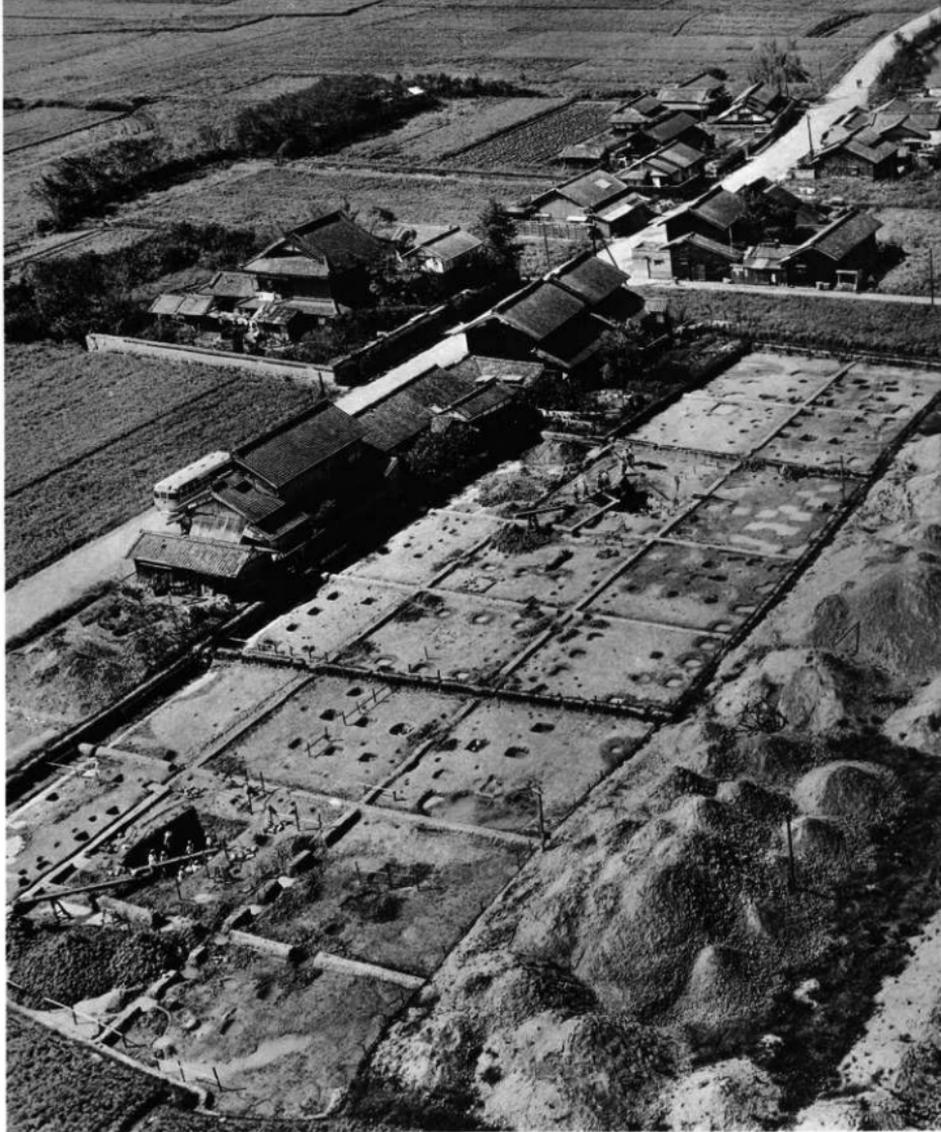
全景 東北から

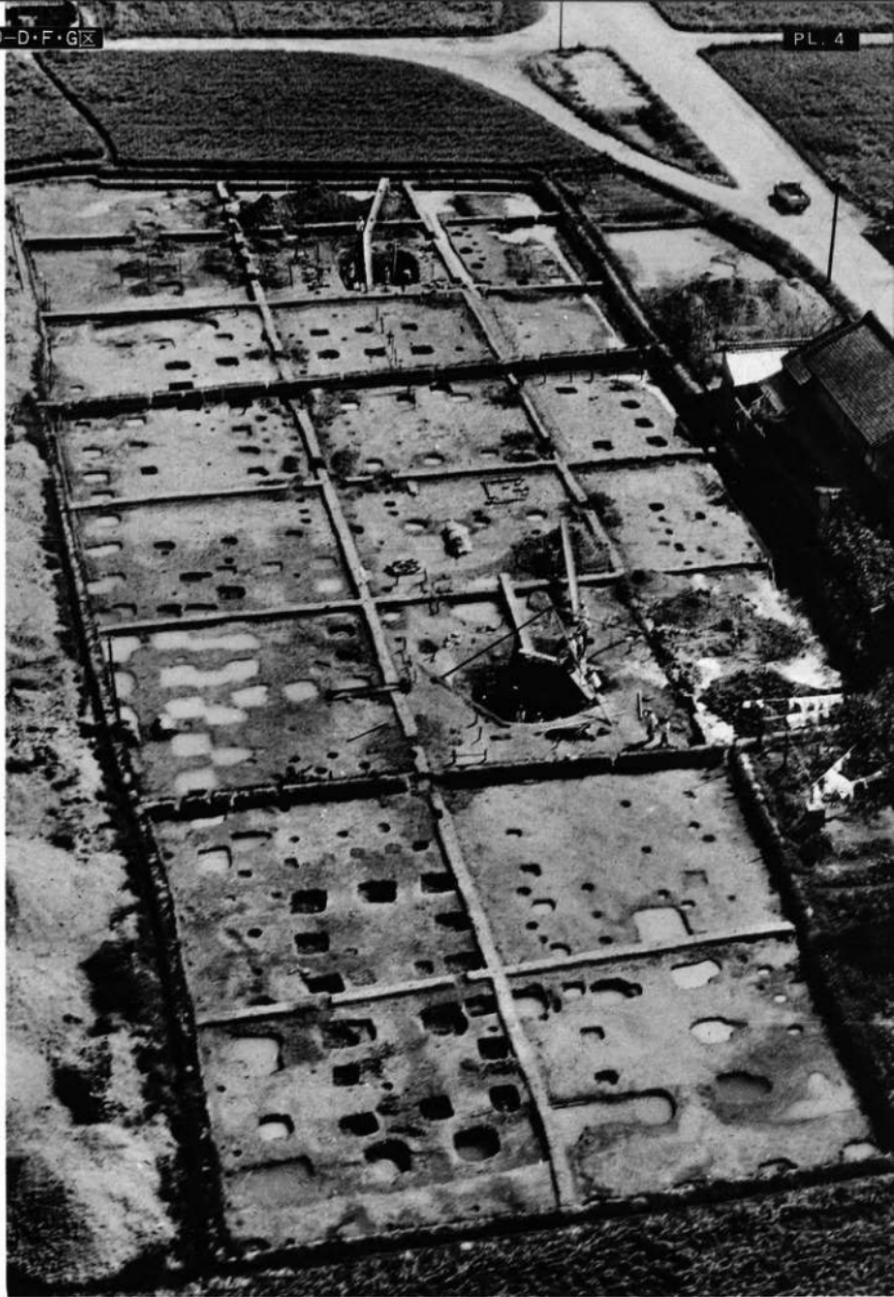
全景 西から

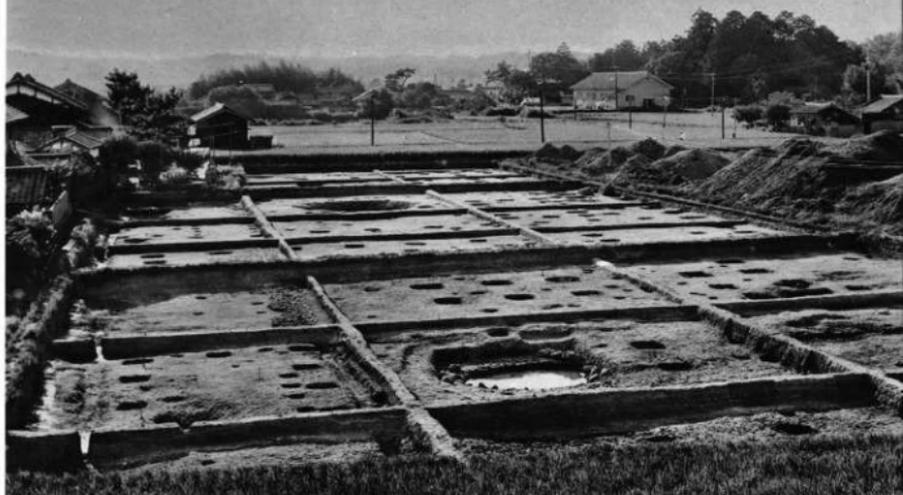
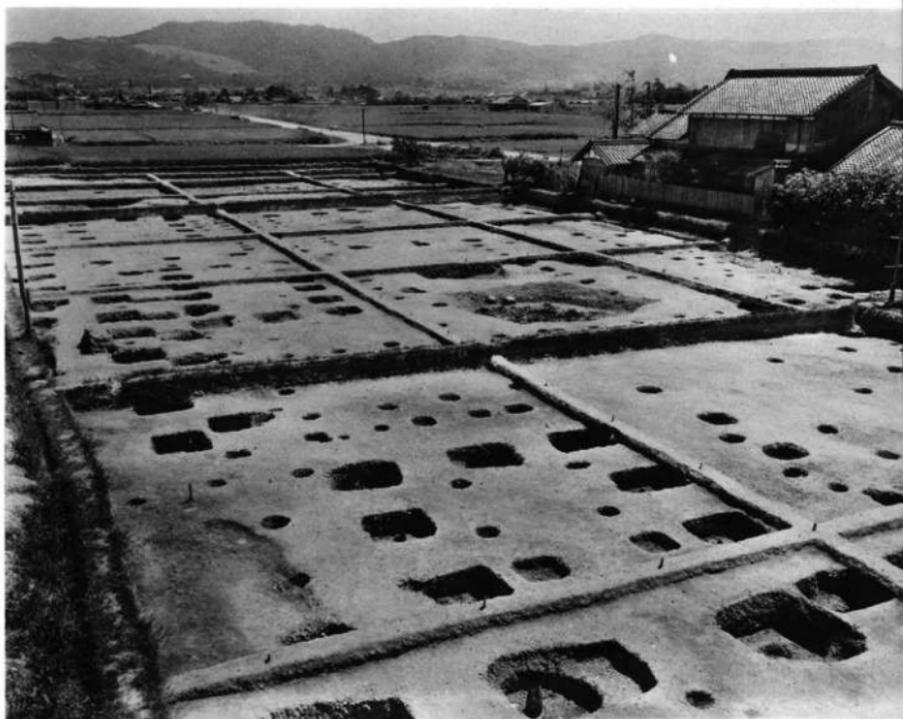
全景

1東から 2西北から

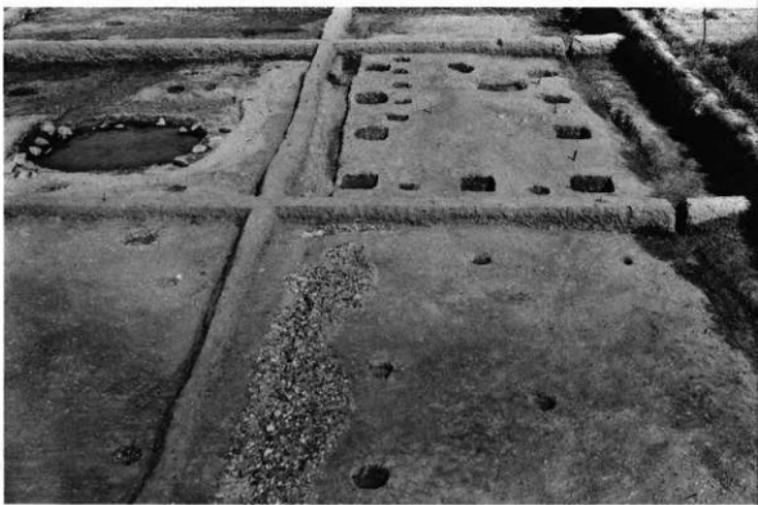
2. SB268建物SD130・
267溝とSE272井戸
西から

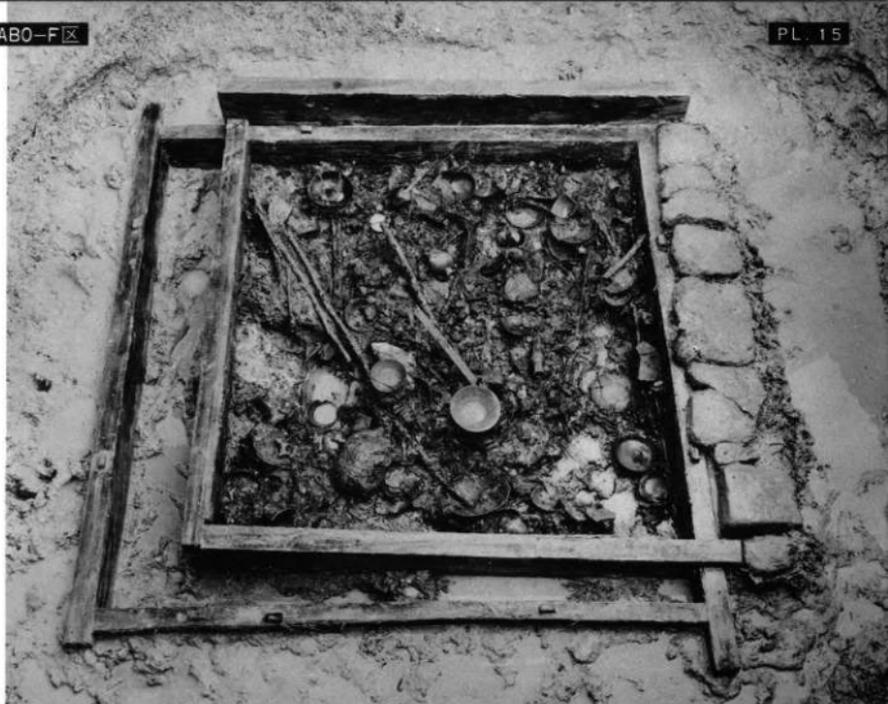
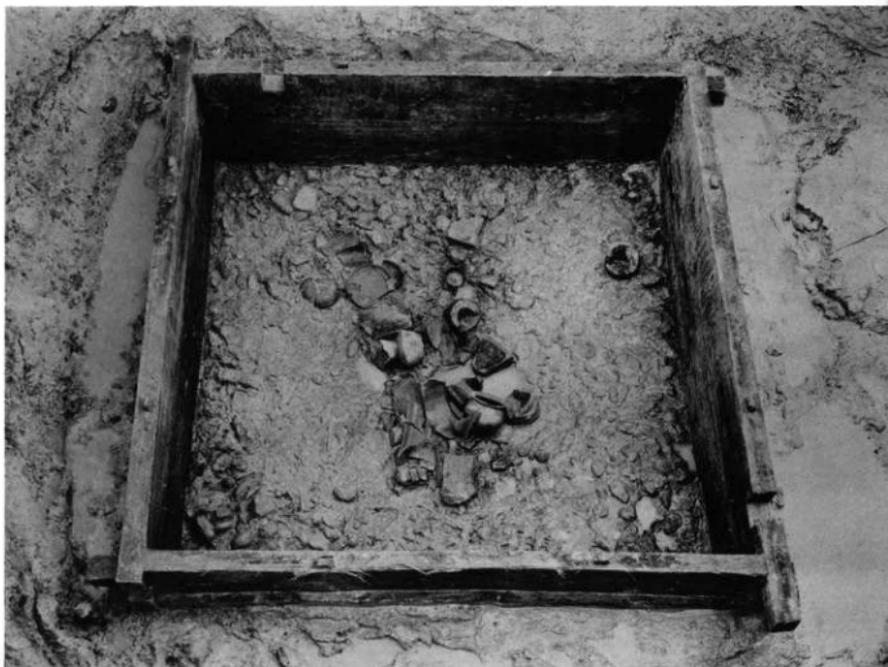
SE311井戸遺物出土状況 1. B井戸 北から 2. A井戸 北から

9・25 SE311井戸検出。井戸は2系になつており、内枠内で多量の遺物を発見。

9・27 SE311の遺物をとりあげると、内枠下には凝灰岩切石を並べており、さらに下は泥土となっている。外枠は古いもので、それを改造したのが内枠の井戸らしい。内枠引き上げ。外枠内部を掘り下げる。2段分検出(SE311A)。

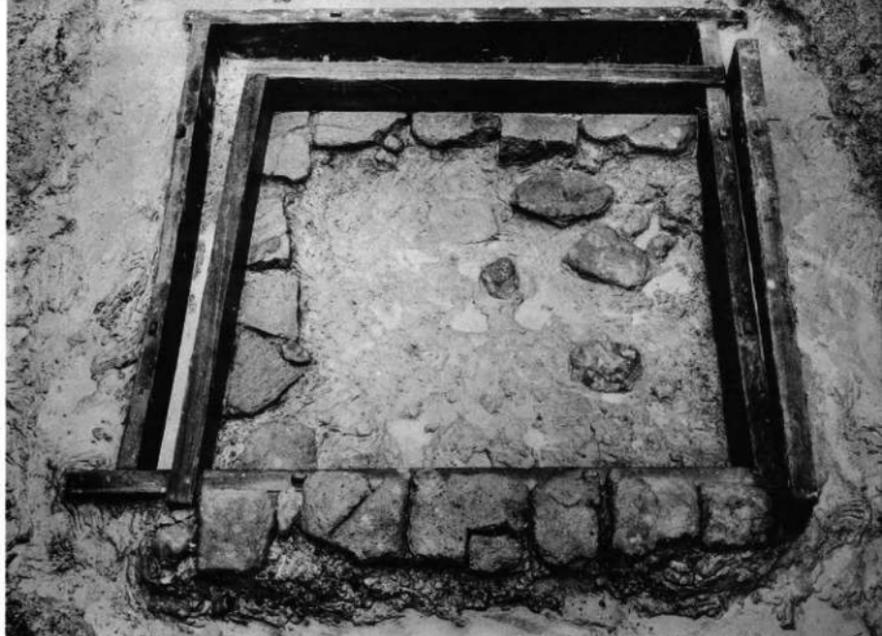
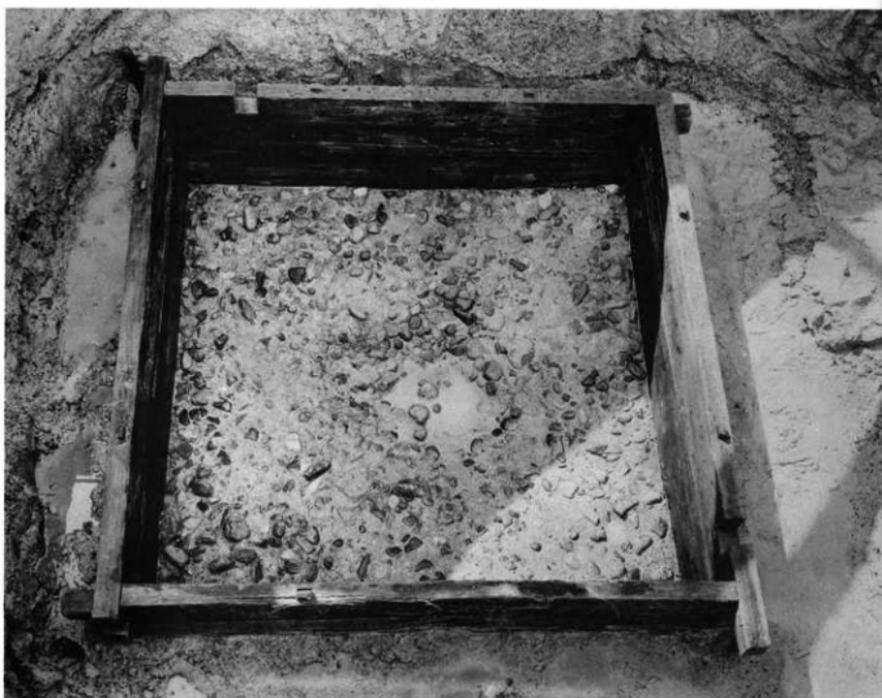
SE311井戸 1. B井戸 西から 2. A井戸 北から

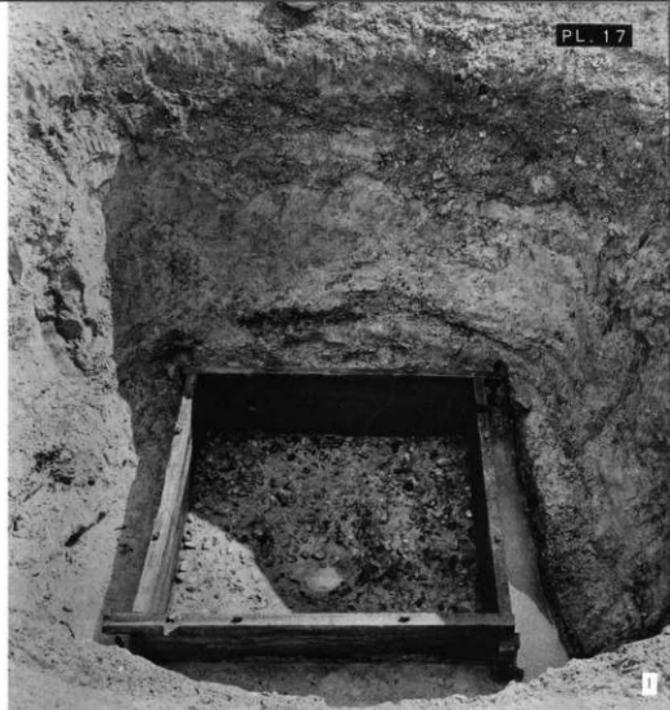
1. SE311A井戸
西から

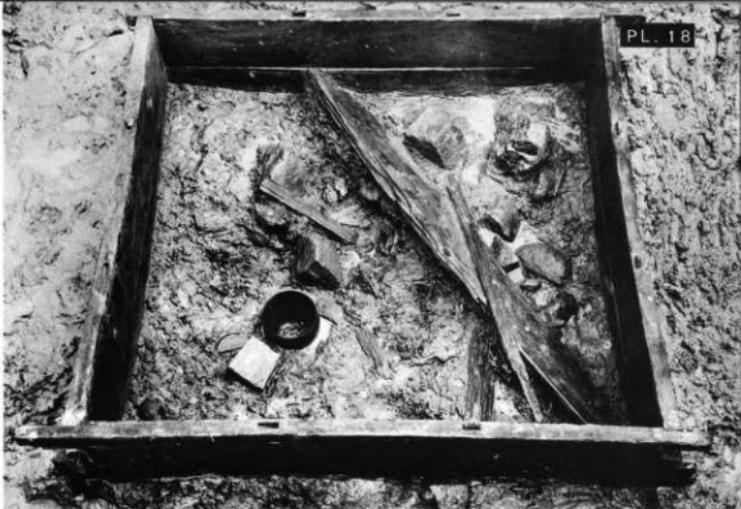
2. SE2728井戸
東から

10・1 SE272の井戸底の礫を去除くと、下に土器片を含んだ礫層があり、この礫層は井戸枠外にまで広がっている。先行する井戸があつて、検出したのはそれを改造したものだろうか。最下段の井戸枠が上3段より厚く大きいことも興味深い。

10・2 SE272井戸枠引き上げ。最下段井戸枠には柱穴が二重にある。枠材実測・写真撮影。

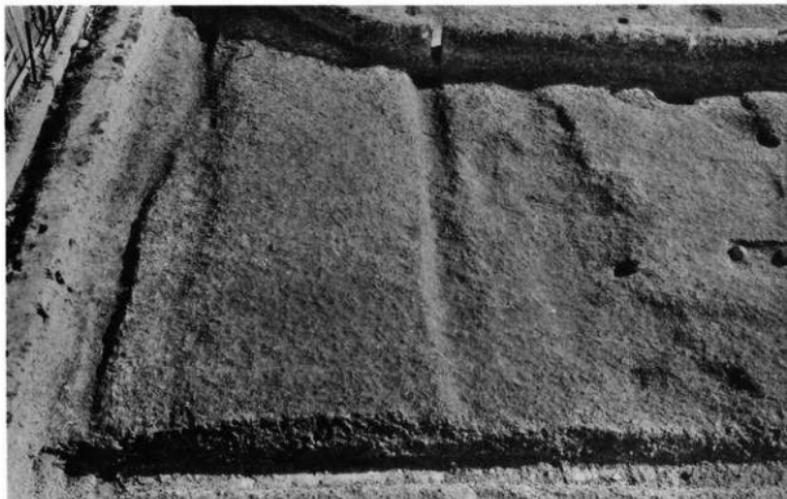
2. SA350築地
北から

3・1 床土除去の段階で、各所に柱穴や溝の存在が認められたが偶然とせず、A地区から地山面上で、遺構を探索することとする。A地区東部では、床土直下が地山西である。東端で南北方向に平行に走る溝2条を検出。溝の間は約3mで地山は高く残っている。築地跡か(SA350)。北端で東西に走る溝を検出。第4次調査で検出した溝SD126の延長部らしい。

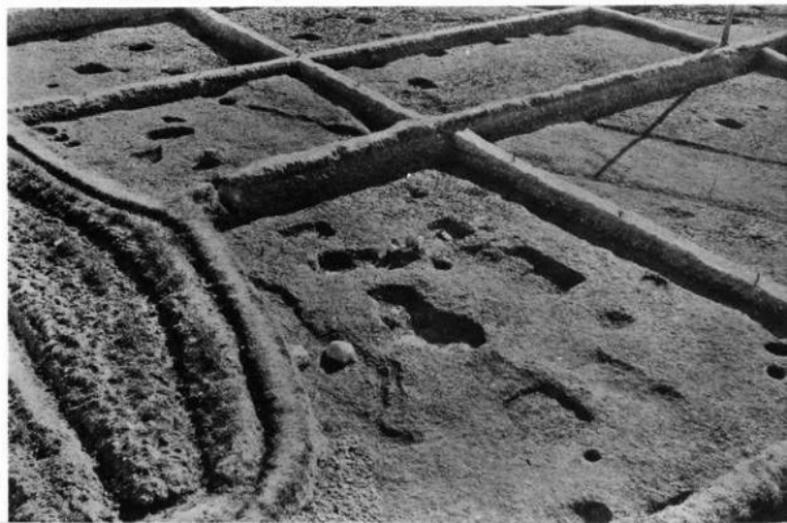
3. SB340・341
・348建物SD337溝
西北から

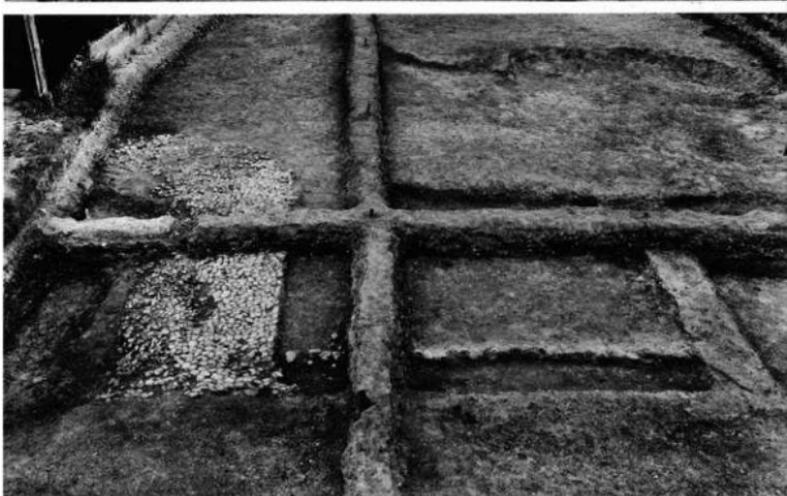
2. SD130・244溝
北から
