平城宮発掘調査報告Ⅳ

奈良国立文化財研究所学報第17冊

官衙地域の調査 2

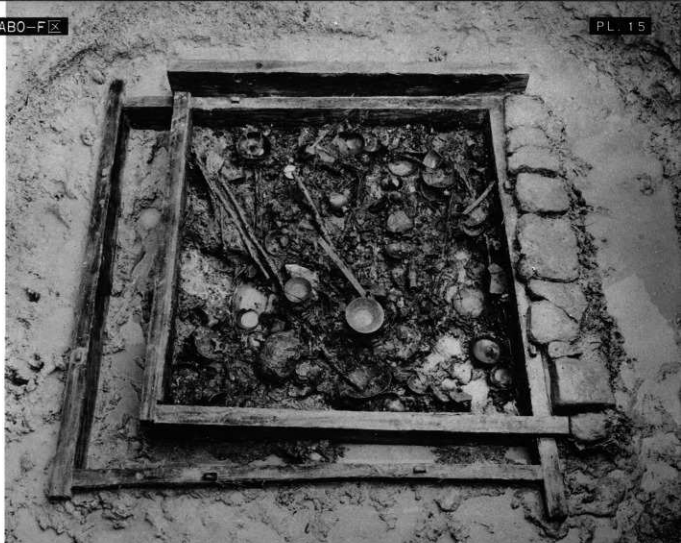
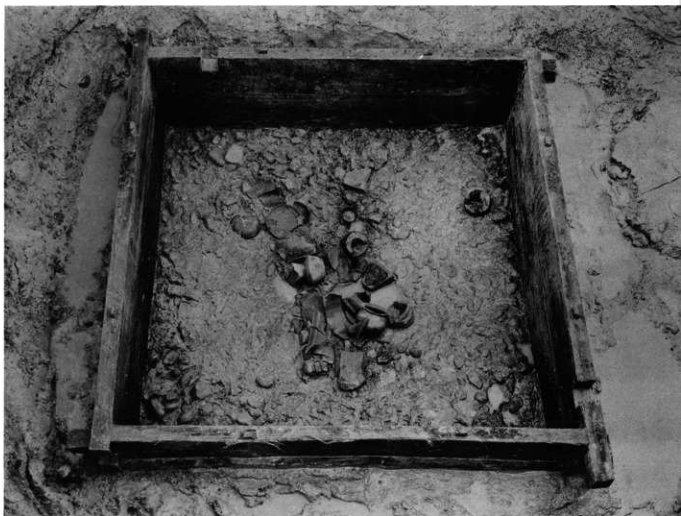
SE311井戸遺物出土状況 1. B井戸 北から 2. A井戸 北から

9・25 SE311井戸枠検出。井戸枠は2系になつており、内枠内で多量の遺物を発見。

9・27 SE311の遺物をとりあげると、内枠下には凝灰岩切石を並べており、さらに下は泥土となっている。外枠は古いもので、それを改造したのが内枠の井戸らしい。内枠引き上げ。外枠内側を掘り下げる。2段分検出(SE311A)。

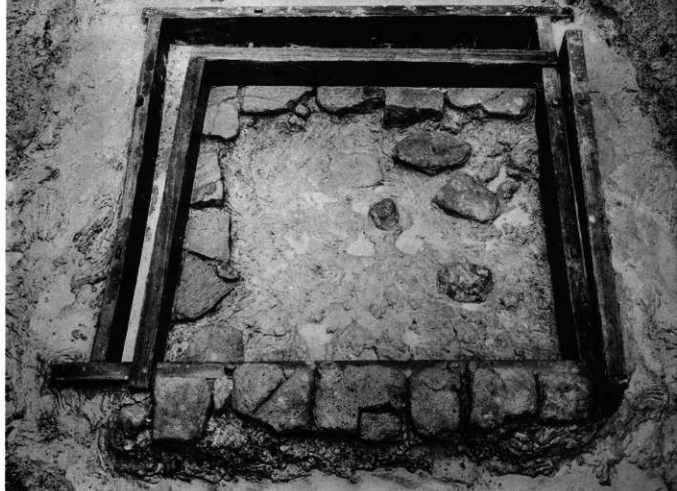
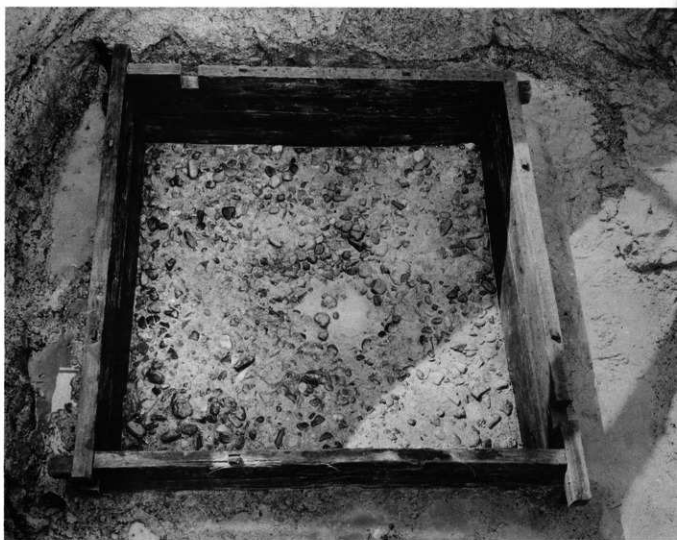
SE311井戸 1. B井戸 西から 2. A井戸 北から

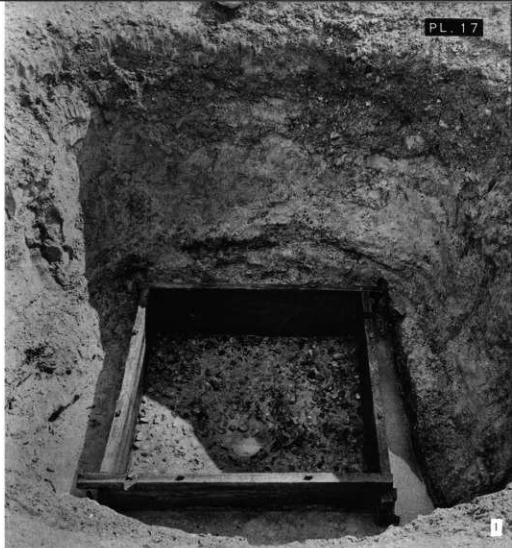
1. SE311A井戸
西から

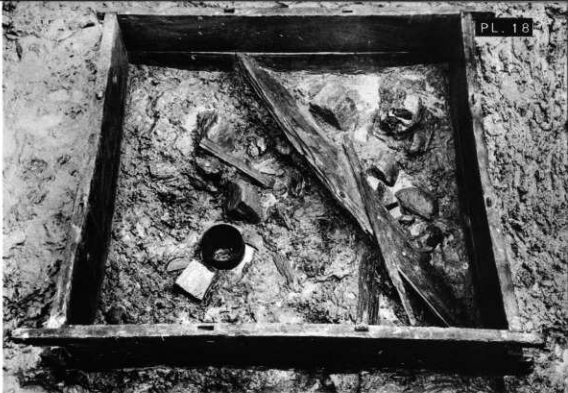
2. SE272B井戸
東から

10・1 SE272の井戸底の礫を去除くと、下に土器片を含んだ礫層があり、この礫層は井戸枠外にまで広がっている。先行する井戸があつて、検出したのはそれを改造したものだろうか。最下段の井戸枠が上3段より厚く大きいことも興味深い。

10・2 SE272井戸枠引き上げ。最下段井戸枠には柱穴が二重にある。枠材実測・写真撮影。

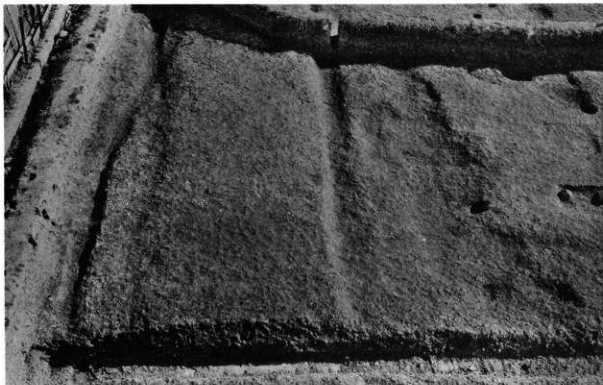
2. SA350築地
北から

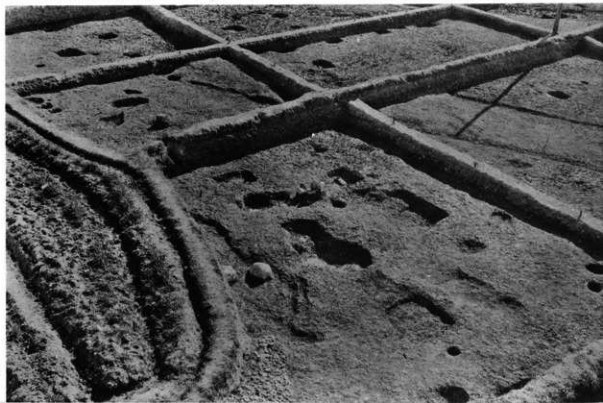
3. SB340・341
・348建物SD337溝
東北から

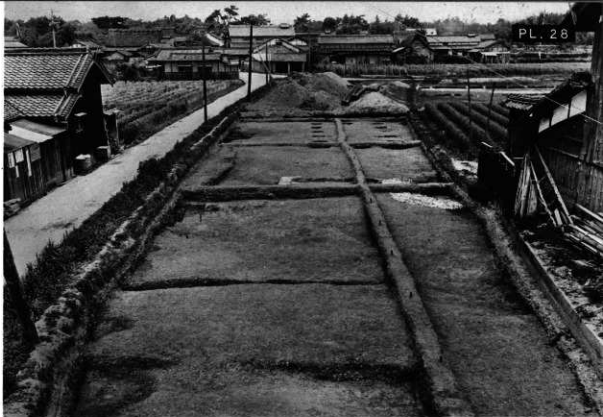
1. J地区全景
南から

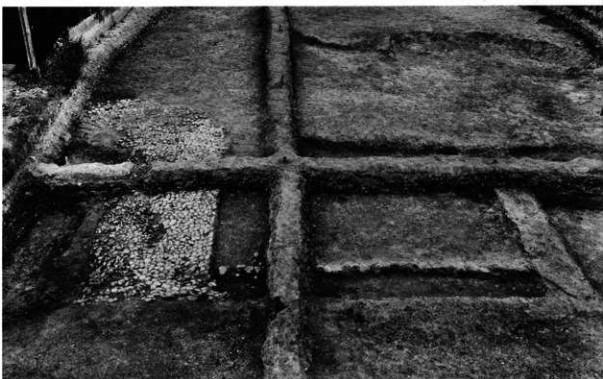
2. SD130・244溝
北から

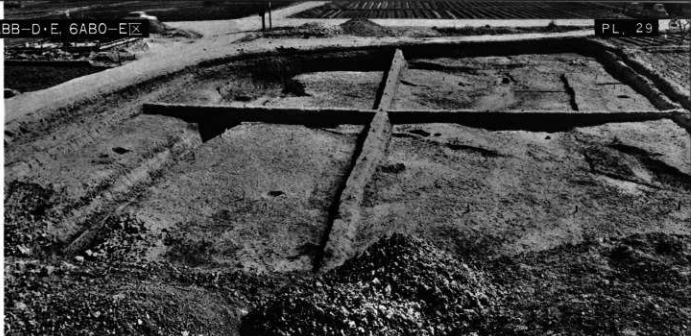
1. 6ABB-E区

北から

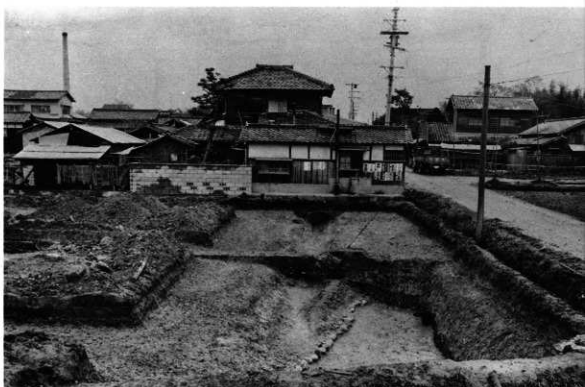
2. 6ABB-D区

南から

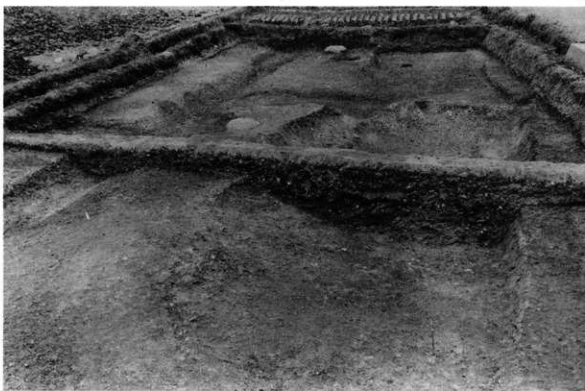
3. 6AB0-E区

西から
