奈良国立文化財研究所学報第25冊

平城京左京三条二坊

奈良市庁舎建設地発掘調査報告

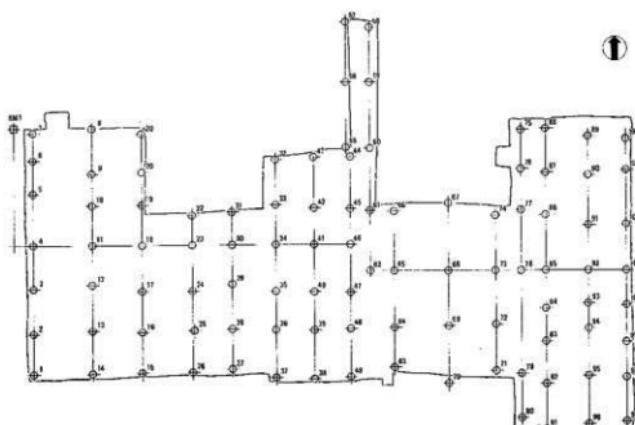
fig. 4 6 AF I-H区標定点配置図

あらかじめ標定点を遺構面に設置して位置と標高を計測したのち、撮影を行う。この標定点にもとづき、遺構図面と遺構写真を作成した。今回の報告書に用いた図面は、まず縮尺 $\frac{1}{400}$ で 2.5cm 間隔の等高線と該所に絶対高を記入した原本をつくり、これを見やすいように再度整理したものである。写真是変位修正機を用いてカメラの傾きを修正した歪みのない垂直写真であり、図面と写真とを対比することが可能となるように配慮した。写真測量の後、補足調査の過程で検出した若干の遺構については、図面にあらわれるが写真には出ていない。また、重複する柱穴の前後関係なども最終調査で遮蔽するものがあり、そのことについても図面で修正した。

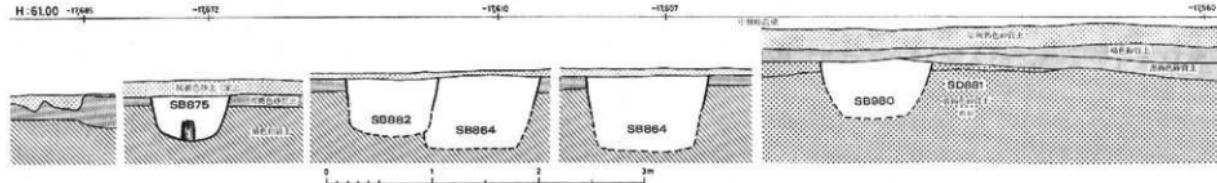
fig. 5 6 A F I-H区地盤土層図

南北方向の堤の西方では、盛土の下に水田の耕作土と床土が20~35cmの厚さでほぼ水平に堆積する。その下層に灰褐色砂質土と、褐色粘質土がある。上部の灰褐色砂質土は遺物が混在する整地土で、柱穴などはこの層の上面から掘りこむ。下部の褐色粘質土は地山であって、H中央地区の北部では灰褐色砂質土ではなく、暗灰褐色粘質土となる。実際の遺構検出は、地山上部の遺物包含層を除いた地山面で行ったが、奈良時代以降の遺構面はかなり削平されているようである。なお、遺構の上面を標高でみれば、おおむね発掘区全域で60m±30cm以内におさまる。

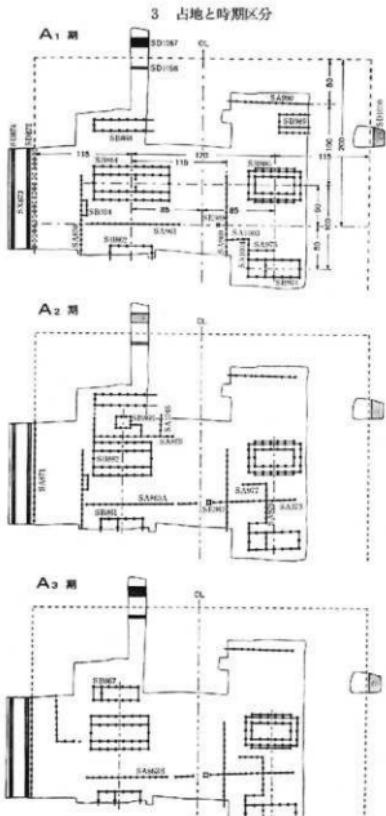
fig. 8 十五坪建物配置変遷図 I
15

A1期 建物7棟 (S B862, S B864, S B868, S B974, S B980, S B994, S B989), 棚8条 (S A870, S A961, S A969, S A975, S A990, S A1003, S A1004), 溝5条 (S D872, S D874, S D1000, S D1057, S D1058), 井戸1基 (S E968), 道路1条 (S X873) がこの期に属する。すでに述べたように、坪を画する小路および側溝 (S X873, S D872, S D874, S D1000, S D1057, S D1058) はこの期に形成されている。中心になる建物は、S B864とS B980である。それらは南北、あるいは四面に廻をもつ規模が大きい。2棟の建物は建物の中心をそろえて東西にならび、その重心距離は170尺となる。S B864の南50尺の位置、つまり坪のはば中央にS A961をもうけ南85尺にはS B862を配する。S B862はS B864と柱筋をそろえ、その桁行は東西で各2間を減じている。S B864の北60尺の位置にS B868がある。この建物もS B864と柱筋が一致し、西妻筋も一致していることから9間の桁行が想定されよう。S B864の西妻から西方へ15尺の位置にもうけるS A870はS B864とS B862の西面を遮蔽する柵であり、S B864に近い部分に小屋のS B994をもうける。この時期には坪の西面を画するS A871はまだもうけられておらず、S B864の中心から西方115尺のあたりに十坪の東辺と同じように築地がもうけられたものと想定する。さらに、S B864の中心から115尺には東西の建物群を囲む南北方向の柵S A969があり、S B864は西辺の築地とS A969の画する敷地の中央に配されている。坪の北辺に位置するS D1058は、遺構をとどめないが、東西方向の小路にともなうS D1057にそってもうける築地の南側溝である可能性もある。

S B980の南方100尺の位置に、東西の妻柱筋をそろえるS B974がある。S B974に関連するS A1004, S A975, S A1003も同時期とみられよう。この柵の西側に位置するS E968は西方群の建物に属する。S B980の北方、S B989は、他の建物との規格をことにするが、この時期

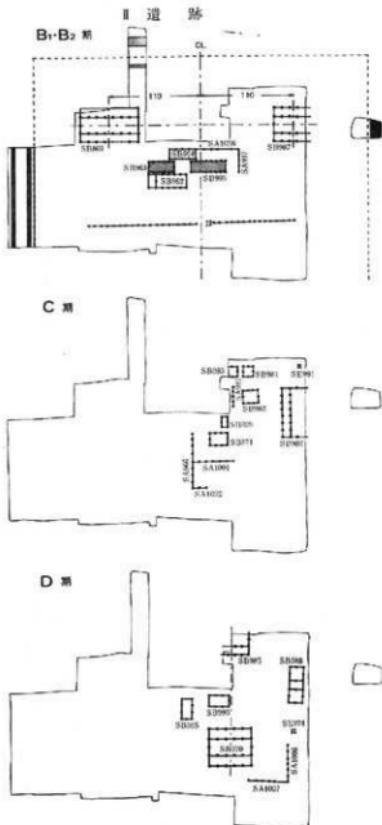
fig. 9 十五坪建物配置変遷図

あるいはつぎの時期に属する。SB980の北方100尺の位置にSA990があり、これが検出した建物群の北面を画している。この群の西延長部分とみられる柱穴を柵中央地区北拡張区で検出していないことからすれば、北面のすべてにおよぶものではない。

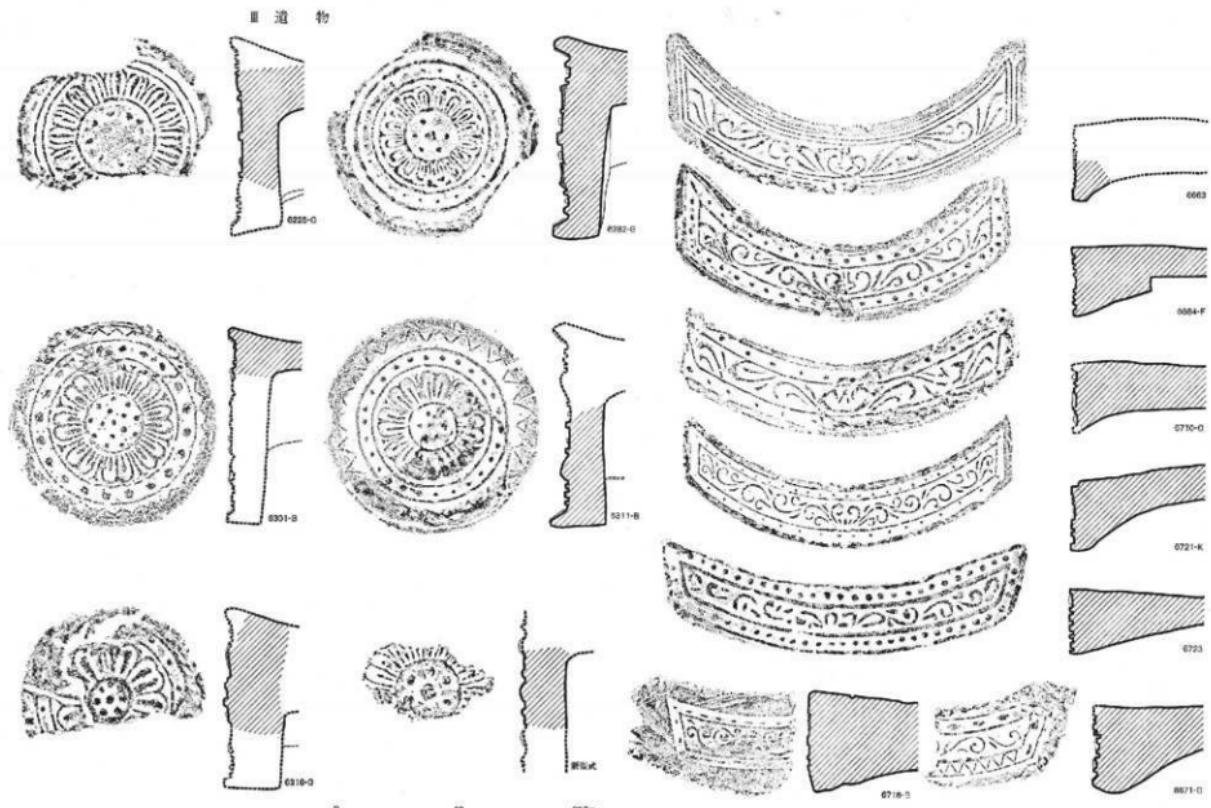
fig. 10 6 A F I-II区出土軒瓦実測図

軒丸瓦 (P.L.14, fig. 10) 11型式11種の軒丸瓦をえた。多くが過去の平城宮の調査で出土、報告されているものである。単弁の瓦は6133と6151で、他はすべて複弁である。6133Hは内区に単弁16弁蓮華文を、外区には内縁に珠文を配し、外縁は素文とする。時期は平城宮瓦編年第三期である⁶。6151Aは線釉瓦。内区は単弁8弁蓮華文で、弁間が広い。外区内縁には珠文を疊にめぐらし、外縁は6133とおなじく素文である。胎土は軟質で灰白色を呈す。表面の線釉は大部分剥落している。同范品は平城宮推定東院地区周辺などで出土し、東院所用瓦とかんがえられている。第Ⅳ期。6225Cは内区に径の大きな中房と8弁の複弁蓮華文を配し、外区内縁は2重圓線を、外縁には凸鋸齒文を配す。第Ⅱ期にぞくす。S A870柱抜取痕跡から出土。6282Gは内区が平板な線刻に近い複弁8弁蓮華文で、外区内縁は珠文、外縁は線鋸齒文とする。第Ⅲ期である。5点出土し、うち2点がSB980A、SB869の柱抜取痕跡から出土。6285Aは複弁蓮華文で、外区には珠文と線鋸齒文を配する。第Ⅱ期である。6291Aは間弁が連弁の形にあわせて周囲をめぐる複弁8弁蓮華文で、外区には珠文と線鋸齒文を配する。第Ⅱ期である。6301Bは中房の蓮子が1+5+9の複弁8弁蓮華文で、外区は線鋸齒文とし外縁上に凹線をめぐらす。第Ⅱ期にぞくす。6311Bは平城宮のいわゆる内裏型式で、1+6の蓮子をもつ中房は弁区に比べて一段むか。外区には珠文と線鋸齒文を配する。第Ⅱ期である。6316は間弁のない8弁の複弁蓮華文である。Gは中房が突出するもので、蓮子は1+7である。同范の瓦が平城京朱雀大路の調査で出

る。6316はAからJまであり、平城京羅城門地区**、西隆寺跡などから出土。第Ⅲ期であろう。ほかに新型式の軒丸瓦が1点ある。複弁8弁蓬華文に復原できる。中房の蓬子は1+6で、中央の蓬子を大きくするのが特徴である。

軒平瓦 (P.L.14, fig.10~11) 13型式14種の軒平瓦をえた。新出のものが、1型式2種ある。瓦当文様はいずれも均整唐草文である。6663, 6664, 6671, 6710は三回反転の均整唐草文である。6663は外区に二重闇線をめぐらすものでAとDが出土。いわゆる曲線頭である。平城宮内では第2次朝堂院地区などで軒丸瓦6225と組み多量に出土している。6664はFが出土。段頭で、軒丸瓦6311Bと組む。時期は第Ⅱ期。6671は上外区・脇区を長円形の珠文、下外区を線鋸齒文とする。いわゆる興福寺式の系統で、Dが出土。Dは平城京左京一条三坊の調査で出土している***。頭の形態は、左京一条三坊の出土品が段頭であるのに対し、今回のものは曲線頭である。6671は軒丸瓦6301と組む。6710は中心飾りが山形となるもので外区の珠文帯には珠文のみのものと、珠文とX文を配するものがあり、前者をC、後者をAとした。Cはこれまで唐草文や珠文の位置関係からAの影り直しと考え、Abとしてきた****。しかしその後の平城宮の調査で窓の破れ目をもつAが出土したため、上述の見方を変更し別種とした (fig. 11)。CがAと異なる点は、内区の唐草文が大振りで巻きが浅いこと、右第2単位の主葉が界線にとりつくこと、外区のX文がないことなどである。頭は曲線頭であり、同窓瓦は平城京羅城門地区、朱雀大路、西隆寺東門跡の調査で出土している。第Ⅲ期にぞくする。

6667A, 6760Aは4回反転の均整唐草文である。6760Aは従来のものとは趣を異にし、中心飾りに向って瓦当面左右両脇から連結した主葉が発し子葉も多く付随する。外区には珠文を配し、頭は曲線頭である。4点出土し、うち3点が緑釉瓦である。調整は無釉瓦の凸面に繩叩き目を残す。施釉瓦は両面とも丹念に施磨きする。釉は瓦全体にかけるわけではなく、瓦当面は全面に、凹面と側面は瓦當から約20cm前後に、凸面は約10cm前後に限る。無釉瓦は瓦當右上端に窓の破れで生じた網絆帶が走る。平城宮出土の同窓瓦では、傷は無釉瓦にのみ存し、施釉瓦にはない。おそらく新窓で施釉瓦を集中的に生産したものであろう。施釉瓦は平城宮内の東院地区周辺にみられる。無釉瓦は平城宮の東院地区および秋篠寺、長岡宮からも出土している。緑釉の軒丸瓦6151Aと組み、時期は第Ⅳ期である。4点とも小路 (S X873) 西側の整地土層から出土し、特定の遺構に結びつかない。

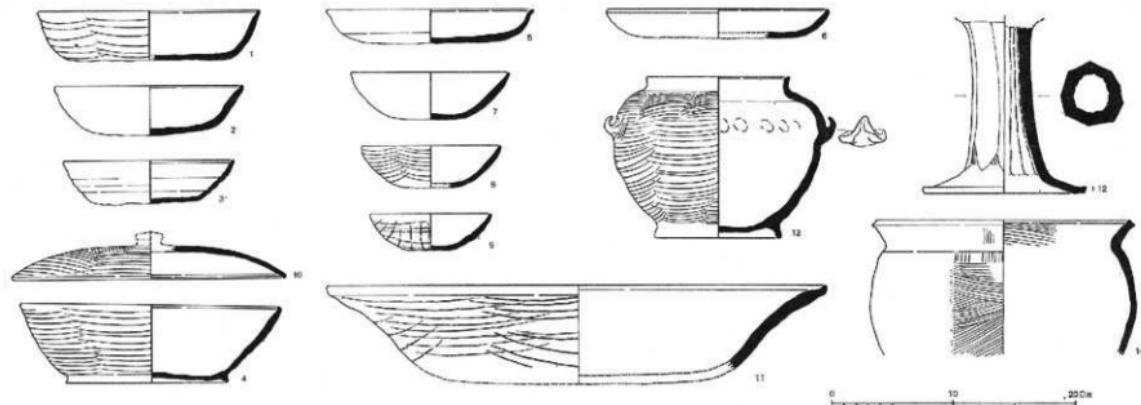
fig. 15 SE877出土土器実測図

SE877出土土器 (P.L.15, fig.15, 16) 井戸枠の最下段にあたる部分に堆積した砂礫層から出土した少量の土器と、それより上層の埋土から出土したやや量の多い土器とにわかれ。下層の土器は、いずれも小破片である。土瓶器としては、放射状踏文をもつ杯・皿、甕およびその把手があり、須恵器には平瓶把手と甕の破片がある。8世紀前半中葉頃の型式で、井戸掘さく当初の埋土中に埋没したものとみられる。

5点(1～3)と高台のある杯Bの2点(4)がある。1は、口縁部以下の外面全体を範削りした(C手法)あと口縁部外面に範磨きを施している。2・3は1より小さく、口縁部の外反の度合が強いもので、4点ある。底部外面を指先でおさえたまま残し、口縁部は横挽いで仕上げている。3の口縁部は、強い横挽いでために、クロびきのような外観を呈する。4は、口縁部が大きく開き、深い、口縁端部の内面への折返しは、小さいが覗い。手法は1と同じ。皿には、口縁端部の内面への折返しがなく、底部外面が不調整のもの1点(5)と、折返しがあって外面をC手法で仕上げるもの2点(6)とがある。5の底部外面には、舟形の焼成後の線刻がみられる。碗にも、C手法のもの1点(7)と、それよりもやや小さくて、口縁部外面に範磨きを施し底部外面を不調整のままに残すもの3点(8・9)とがある。杯・皿・碗をつうじてみると、外面全体を範で削るC手法のものがほぼ半数をしめている。この手法をもつ土器は、通例のごとく茶褐～赤褐色のやや粗雑な胎土でつくられている。土師器には、この他に蓋A・盤A・高杯・壺・臺Aが各1点ある。蓋A(10)は、杯Bと一対になる。盤A

(11) の外面は、底部から口縁部に向って縱方向に笠で削ったあと、横方向の笠磨きで仕上げている。内面の下半には、黒色の有機物が付着する。ほかに内面黒色の黒色土器で、高台をもつ底部の小破片が1片あるが、蓋になるかもしれない。蓋(13)は、球形の体部から広く短い直口の口縁が立ちあがるもので、高台と把手がつく。体部内面は、指先おさえと刷毛による調整のあと乱方向に撫でつけている。体部外面には全体に荒磨きを施す。蓋A(14)の外面全体には様が厚くかかるおり、体部内面にも有機物が付着している。

須恵器の杯には、大中小各1点(15~17)の杯Aと、杯Bが1点ある。蓋Aは、大小各1点である。須恵器のなかでは、蓋の多いことが目立つ。体部が細長くてやや太めの長い類がとりつく蓋が2点(18・19)と、倒卵形の体部に長頸のつくり蓋(20~22)との2種がある。後者には、21とはほ同高であるが体部の少し細いものが他に1点あり、大きさのことなるものが4種で1個づつそろうことになる。22の頸部の基部は三段構成でつくられており、底部には糸切痕がのこる。このほかに蓋・蓋の破片が少量ある。

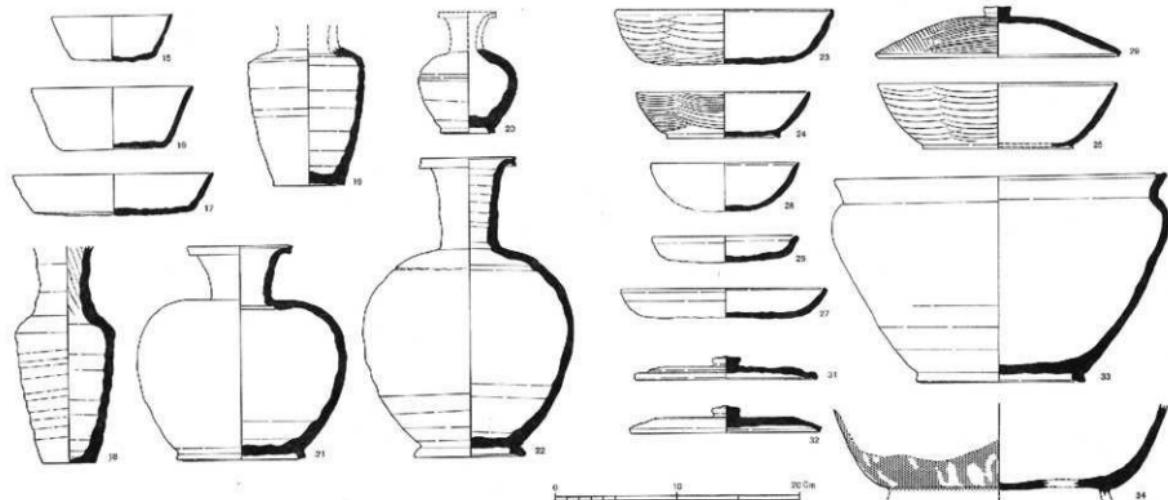
fig. 16 S E877・S E967出土土器実測図

須恵器には、蓋Aが2点(31・32)、20に似た小形の蓋1点、鉢1点(33)および甌の破片が少量ある。鉢は完形に近い。体部・口縁部の外面は全体に縁がついており、高台と底部外面は火熱をうけて赤色へ灰白色を呈する。鉢形の底部破片とみられる施釉陶器が1点ある(34)、硬陶で、内外面のほぼ全体に釉がかかる。底部外面と体部内面には淡褐色の縁釉が比較的良好な状態でのこるが、他の部分は、つやのない白色、黒色、銀色を呈する状態に変質している。体部外面は白色に変質した釉が上から下へ流れているようにもみえるので、あるいは多彩釉であったかもしれない。底部外面の高台の内側には縁釉の上に厚く漆が付着する。底部を漆塗りのパレットに転用したのであろう。

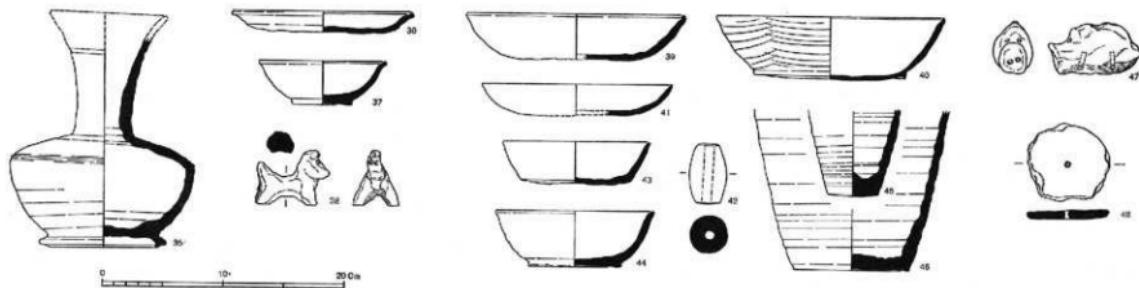
fig. 17 S E968・S E969・S E991 出土土器実測図

SE968出土土器(P.L.16, fig. 17) 出土量はごくわずかである。土師器には甌の体部と把手の破片がある。須恵器は、完形に近い長頸の蓋が1点(35)のみである。いずれも8世紀前半中葉頃の形式とみなされる。

SE969出土土器(P.L.16, fig. 17) 出土した上器はあまり多くなく、年代の下限は9世紀中葉頃まで下る。土師器の杯・皿類は、c手法および、底部外面を不調整のまま残し、口縁端部を狭く強く横なでる手法(e手法)でつくられたものの破片がほとんどである。36はe手法による皿Aの完形品である。この皿Aの内面には、横擦で以前の刷毛目調整の痕跡がみえる。同じような刷毛目の痕跡は、SE877(1)・SE967(23)にもあり、杯皿陶類の製作においても、刷毛目はむしろ普通に使用されたようである。黒色土器が少量ある。内面のみ黒色の杯・皿類である。須恵器は、杯A・B各1点と甌の破片である。縁釉の杯が1点ある(37)。素地は黄灰色の軟陶。削り出し高台。釉は内外全

面にかかり、黒色に変質している。土馬(38)は完形である。施成後、四脚の先端底面を磨いて平坦にするが、左後脚がやや短い。

S E991出土土器 (P.L.16, fig. 17) 奈良時代末期の土器である。土器器の杯A・杯B(39・40)・皿A(41)はほとんどc手法でつくられている。高杯の脚部や壺・土馬の破片のほか、土鍤1点(42)がある。土鍤の長軸両端は、笠で切りおとされている。表面の風化が著しい。須恵器には、杯A(43)・B(44), 盖(45), 壺(46), 变がある。44は特殊な形の杯で、口縁端部をかるく外方に曲げ、底部は糸切のままである。硬質であるが、やや褐色がかっている。

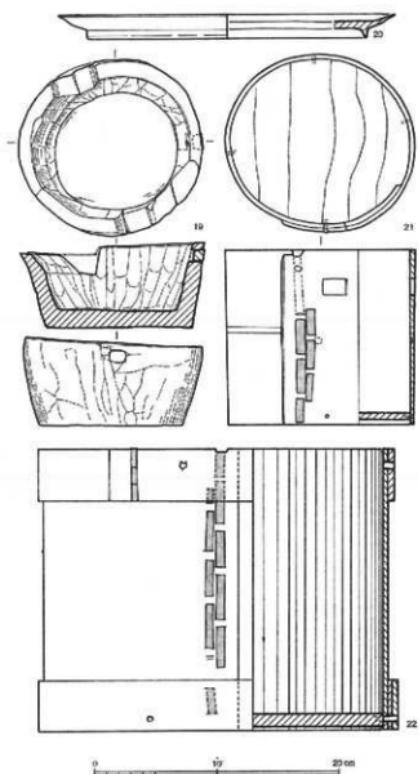
fig. 19 木製容器実測図

挽物皿 (P.L.17, fig. 19) 口縁部付近の破片であるが、全形を推測することは可能である。針葉樹の板材を用い、内面を木裏としてロクロで挽いた高台つきの皿 (20)。口縁部は低く外傾し、底部外縁に直立する高台をつくる。内外ともロクロで挽いたものようであるが、ロクロ目は腐朽のためのこっていない。内面には2次的な刃痕をとどめる。直径27.5cm、高さ2.0cm。S E 967出土。

21は曲物製の杓。側板は0.5~0.3cmの厚さで、全局の約程度を重ね、口縁部の1個所に切欠きをいれて棒とじとする。棒縫いは1個所2列で行い、1列は4段であり、他は3段である。この重なり部分の上寄りに方形の孔を穿ち、その対称位置の下方に貫通しない小孔がある。いずれも柄を固定する孔であり、柄の角度が20°であったことがわかる。底板は柾目の板で、表裏をていねいに削り、木口面が垂直になる。側板の下端から0.4cm上方に底板をとりつけ周囲の4個所から木釘で固定し、上げ底風につくる。側板外面中央付近の半周にわたって朱の濁線がある。また、側板上端面には全局の約1/4にわたって使用時の磨耗痕跡をとどめる。この使用痕跡は柄に対して左に少しくかたよる。直径15.6cm高さ14.5cm。S E 877出土。

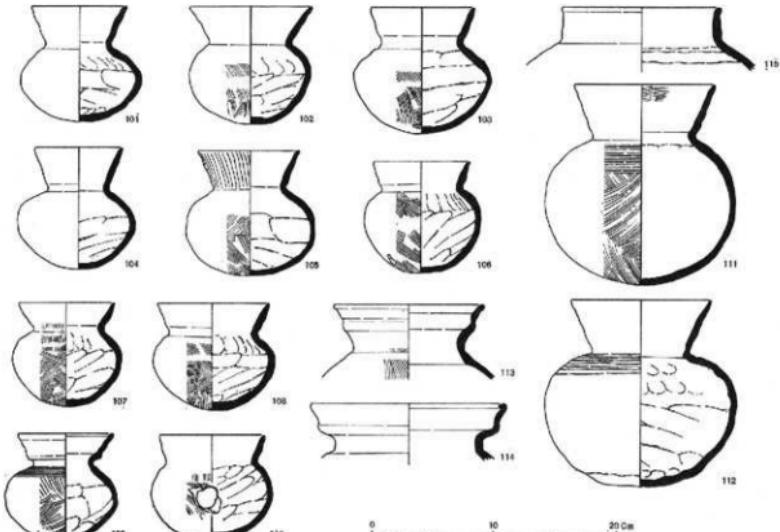
fig. 23 SD881出土壺形土器実測図

甕 (P.L.19, fig. 23) 甕には大小中の3種がある。小型甕 (101~110) は、いわゆる小型丸底土器の系譜につながるもので、やや扁平な球形の体部にくの字形にひらく口縁部がとりつく。fig.25に器形の細部の変化を指數で示し、それぞれの指數の最高・最低を代表する個体の図を fig. 23 にあげた。個体数の多いわりに指數がよくまとまっており、単純な様相を示している。ただくびれ高 (h)/口縁高 (o) が、74以上と以下の2種にわけられ、その差が実物を一見しただけでかなり容易に判別しうる程度であることは、注意を要する。しかしこの場合、^a/指數74以上の個体は、口縁径 (c)/体部最大径 (d) とくびれ径 (l)/体部最大径 (d) では、より大きい数値を示すので、新旧の型式の土器が混在するものとみなすことはできない。SD881の小型甕は小形丸底土器の系譜のなかでは、口縁部の立ちあがりの高さと径が最も小さい部類に属し、最末期の段階を示すものと考えられる。

製作手法もほとんど同一の手法によっている。体部外面の刷毛目は、上部と下部とを別に行い、まず上半に上方でやや左に傾斜する縱方向の刷毛目をいれる。その後、下半を乱方向の刷毛目で調整する。体部の内面は、指先でおさえたあと、下半部を窓で深く削る。削りの方向は時計廻りが多く、反対のものは少ない。くびれ部まで削りのおよぶ場合もある (103~110)。口縁部の外外面は時計廻りに強い傾なでを施す。fig.25に参考例として近畿の類似遺跡をとりあげた。平城宮第2次朝堂院東廻集殿下層溝 SD6030の下層土器は荒磨きの盛行する段階^{*}、飛鳥島ノ井手遺跡 S E30下層土器は荒磨きが失われて外面を主に窓削りで仕上げる段階^{**}、船橋O-I^{***}と本遺跡の土器は、外面の

鉢削りがなくもっぱら刷毛による仕上げの段階に照応している。なお、103は容量が最大、107は最小の上器。110は、通常のように体部に穿孔した土器で、焼成後内面からたたいて穿孔し、孔の一部を磨いている。109は2段の口縁をもつもので、他に小破片が2点ある。109の体部外面上半には回転による刷毛目がついている。105の口縁部外面には縱方向の暗文風の笠磨きがみえる。

中型壺(111, 112)は球形に近い体部からやや長めの口縁部が窓め外方にまっすぐにのびる器形で、口縁端部は薄く尖り気味になる。製作手法は小型壺によく似るが、体部外面上半に回転による刷毛目(111)や笠磨き(112)のつくことが多い。大型壺(113~115)には2段の口縁をもつものが多いが、いずれも小破片で、全形は不明である。

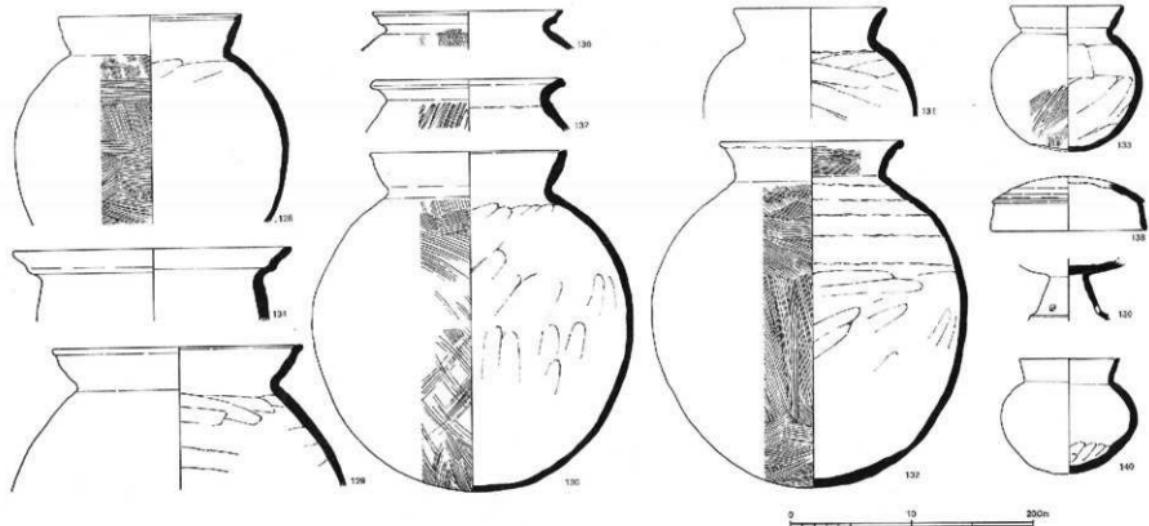
fig. 26 SD881出土菱形土器他実測図

須恵器（fig. 26）蓋（138）は、硬質で青みのかかった紫色を呈する。口縁端部はやや肥厚し丸く終る。頂部の外側全体をていねいに鏡で削っている。高杯（139）・壺（140）は青灰色で、後者は完形である。他に壺の体部破片がある。

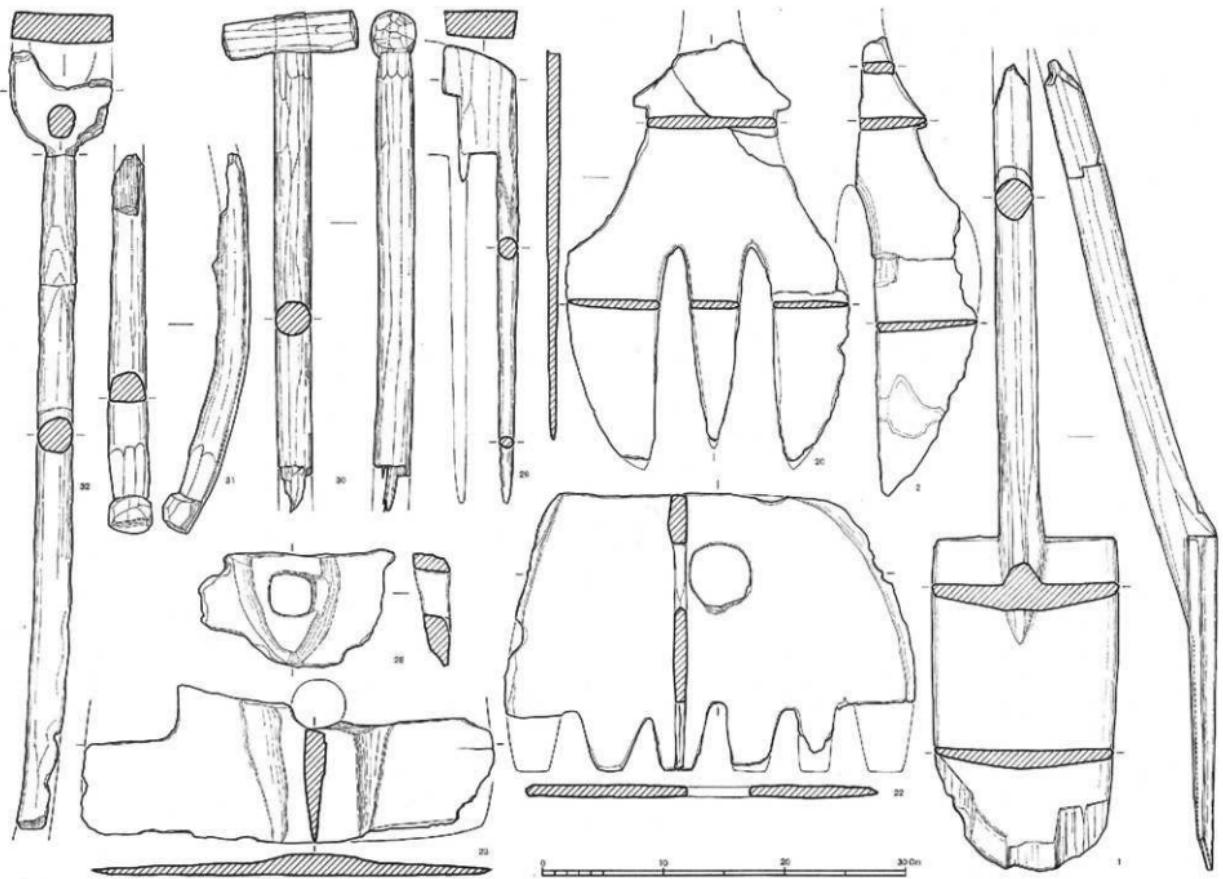
fig. 27 SD881出土工具実測図 38

1 長柄鋤 (1) 身と柄を一本から削り出した鋤で、現在柄端の部分を折損している。板状の身は外面に舟底風の反りをもたせ、内面を平担につくる。基端部は直線を呈し厚く、内面中央に柄の下端を隆起させ。先端の内面は剥離しているが、U字形のほぼ旧状をとどめる。しかし鉄の鋤先をはめた痕跡はない。柄は約20°の角度をもって丸棒状につくる。残存長65.4cm、身部幅15.4cm、柄部直径3.4cm。

6 十工具柄 (30~32) 鋤などの上工具に装着する柄の断片が3点ある。30はT字形柄頭。広葉樹の削り材を棒状に加工し、先端に角柄をつくり、短い丸棒をT字形に組合やす。残存長40.8cm、握部直徑3.2cm、柄頭の長さ11cm。31は柄頭に把手をつくる。柄頭を逆證形に廻し、中央をくりぬいて把手につくる。残存長62.8cm、握部径3cm前後。広葉樹の削材。31は着柄鋤の柄らしい。

7 堅忤 (33~39) 広葉樹の削り材を円柱状に加工した堅忤の断片で、7個体分ある。両端を太くし中央の握部を細くするのであるが、端部から次第に細くする例と、中央部付近で急に細くする例であり、第はない。先端部は凸面を呈し、顕著な使用痕跡をとどめる。33は残存

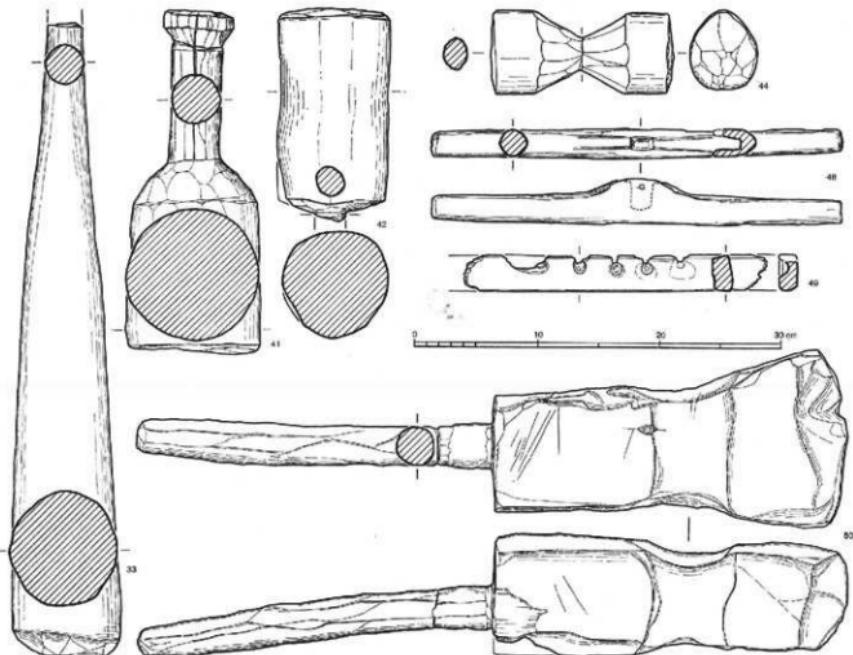
fig. 28 SD881出土工具実測図

1 柄 (48) 工字形をなす柄の外枠部分である。全体を丸錐状につくるが、軸と接合する部分を山形に高くめして、柄孔を穿つ。さらに側面からは目釘孔をあけて軸を強固に固定したようである。長さ33.4cm、最大径3.7cm。釣葉樹の柾目材。

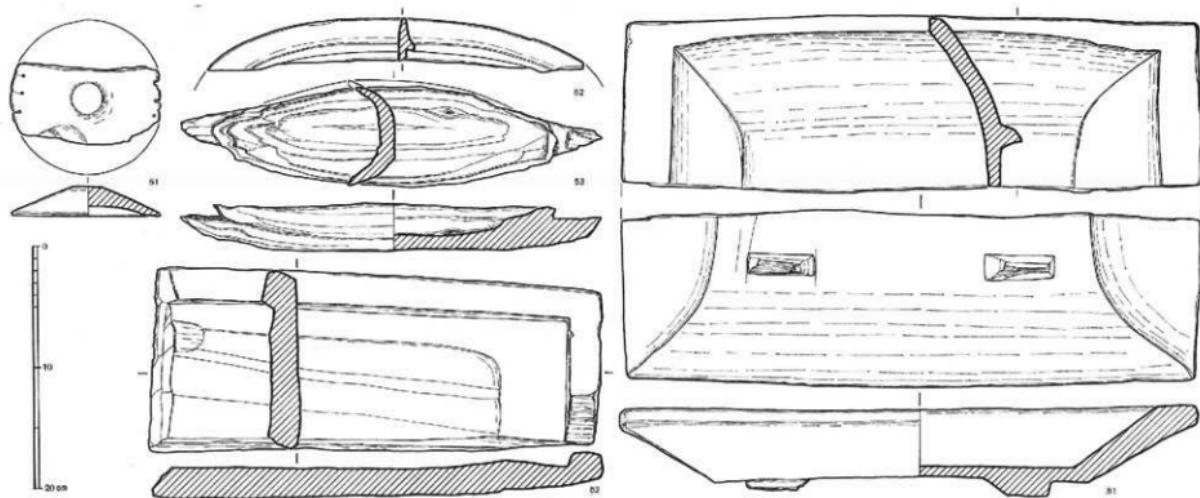
fig. 29 S D881出土器物実測図

- 2 椅の子 (44~47) 自然木を短かく切断し、中央部を削り込んで細くする。広葉樹の枝ないしは細い幹からつくり、削りのおよばない部分には樹皮をとどめる場合がある。4点出土しており、44は長さ14.7cm、最大径6.9cm。
- 3 火燭臼 (49) 細長い板材の一側面に2.5~3cmの間隔をおいて、5箇所で切込みをいれ、それにそって臼部を凹める。臼部は直径1.3cm、深さ0.7cm前後で、周囲をふくめて焼焦げている。現在、両端は折損。残存長24.7cm、幅3.0cm、厚さ1.5cm。針葉樹柾目材。
- 4 竹 椅 (79) 10本前後の竹串をならべ、中央部でU字形に曲げ、根元を縛りその部分に黒漆をかけて固定したもの。現在、歯の部分を欠く。残存長3.0cm、幅3.7cm。
- 5 椅 (51, 55~60) 木心をさけた長方形の厚板をカマボコ形に削りぬいて構としたもの。多くは断片であり全形をしりえないが、いずれも木裏を上面にあてる。口縁部が直立するものと外傾するもの、底部外面に四足をつけるものとつけるないもの、精製品と粗製品などの差異

がある。51は四縁部を外傾させ、四足をつける精製品である。長さ47.4cm、高さ7.2cm。針葉樹材。

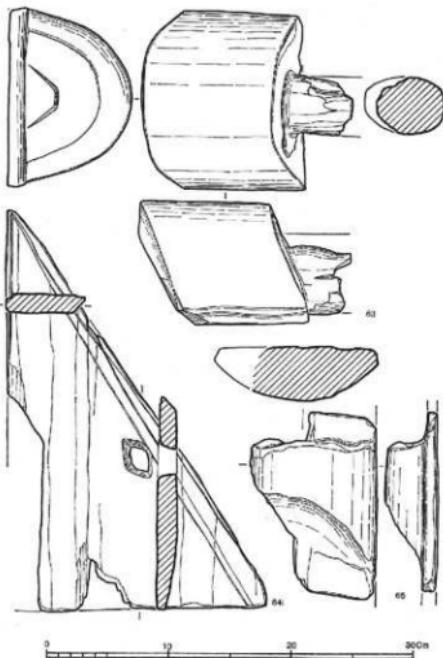
fig. 30 SD881出土建築部材実測図

1 棟端飾り (63) 断面形が半円を呈する木片である。正面木口は底面に対して約110°の転びをもち、面取りや彫刻によって重弧文風の飾りをほどこす。後方の木口は正面と平行して傾き、中央の下寄りを丸柱風に削りだすが、その端部は挽損している。この種の飾りは家形埴輪にみられるところであり、心持材の棟木の先端を加工し、円柱状の部分に破風板をはめたものとかんがえられる。残存長17.1cm、幅14.6cm、高さ10.0cm。針葉樹材。

2 棚板 (64) 直角三角形の削り板。斜辺の木口を斜めにそぎ、片面では縁にそって刻線をいれ、中央や下寄りに1孔を穿つ。また、長辺と斜辺の頂部には縁にそって浅い切込みをいれている。斜辺の角度は

約60°であり、これを屋根の勾配にあてると、妻の檻板となり、斜辺の孔は垂木を固定するためのものとなる。高さ35.7cm、幅21.8cm、厚さ1.5cm前後。広葉樹板目材。

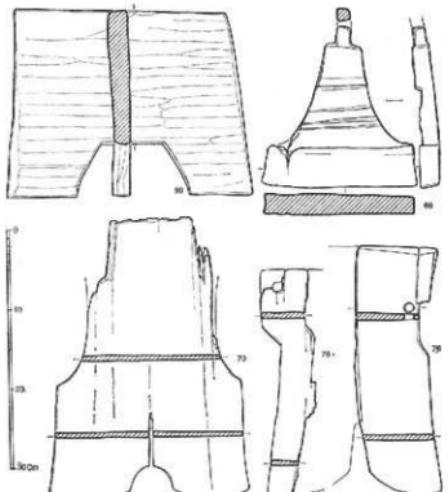
fig. 32 S D881出土用途不明木器実測図

2 扱りのある板材 (69~78) 長方形の荷板の周囲を削り整え、下底より抉りをいたるもの。木口を横にむけ、両側を直線的に削ると共に、下辺中央を等脚台形状に抉ったもの (A) と、木口を上下にあて、両側上半をなだらかに彎曲させて削り落し、下辺中央に尖塔付ドーム状の抉りをおこなったもの (B)、さらにBと同じ木取りで両側の下半を斜めに削り落すか、ないしは両側上位に切り欠けをもつもの (C) の3種がある。Cの抉りの形態は不明。Aには大・中・小の3様がある。69は大型の例で、表面をていねいに削り、周縁を削り丸める。長24.5cm、下底での幅30.5cm、最大厚2.5cm。中型品では、長15.4cm、幅25.5cm、厚1.6cm、小型品では長10cm、幅20.2cm、厚1.7cm内外をはかる。いずれも針葉樹板目材製。70はBの1例で、上端を腐蝕により失う。現存長35.0cm、幅25.0cm、厚0.8cm。針葉樹板目材。76はCの例で半ば以上を失う。肩に小円孔を穿つ。長28.2cm、厚0.8cm。78もCの側面に切り欠けを有する例。切り欠け近くに1小円孔を穿つ。半欠。長31.0cm。復元幅21cm、厚1.0cm。两者ともに針葉樹板目材である。

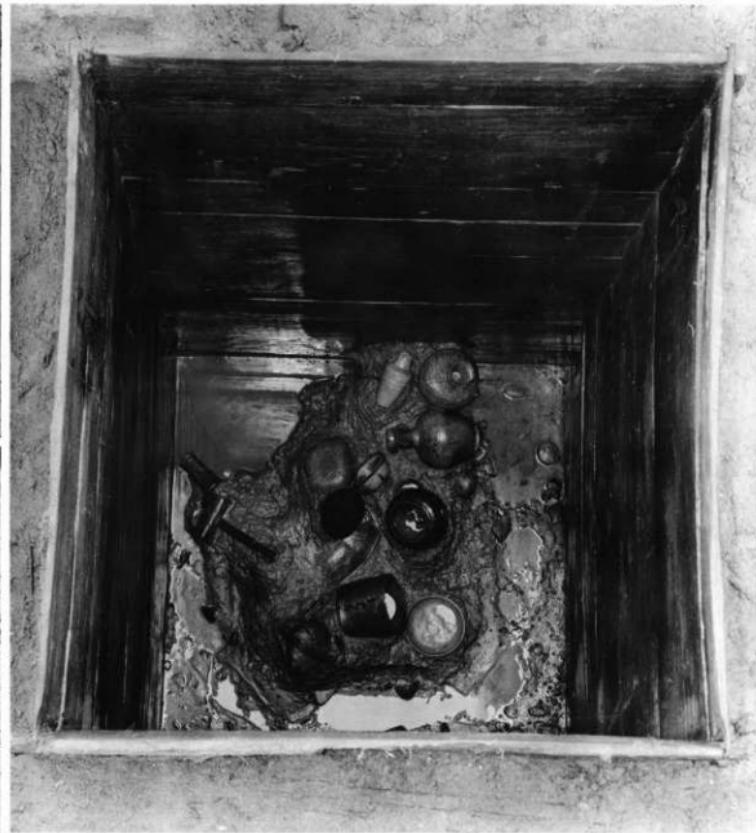
1 SE979 北から 2 SE967 北から 3 SE877 南から

SE978 (PL. 4) H東地区。一辺1.4m, 深さ1.1m前後の掘形に、井戸枠が残存する。井戸枠は一辺約70cmの方形を呈するもので、四隅に柱をたてこれに納差しで横桟をほどこし、その外側に堅板をならべたものである。この井戸の掘形はSB980の身合側柱の掘形を破壊して掘り込んでいる(PL. 12)。

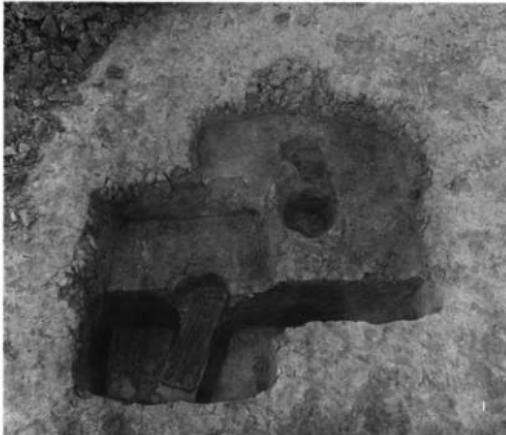
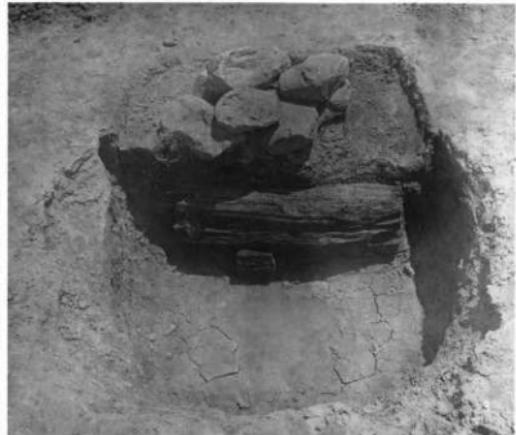
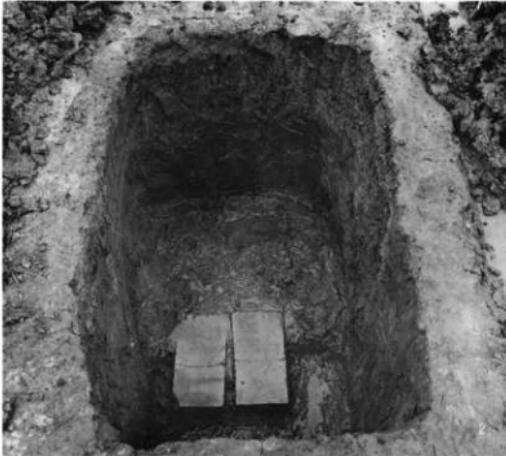
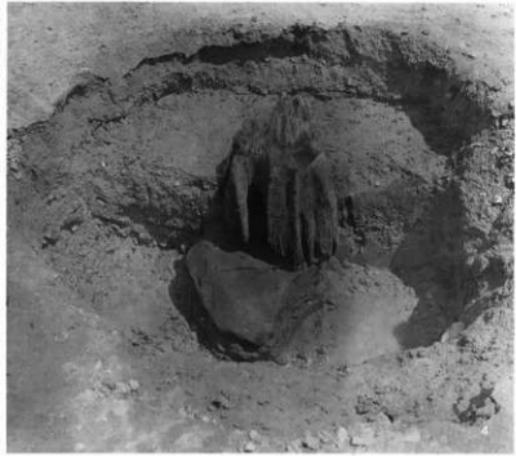
- 1 SB864
SB882 南から
- 2 SB869 南から
- 3 SB970 西から
- 4 SB970 南から
