雁 堤

平成29～30年度・令和元年度（一）富士由比線社会資本整備総合
交付金（県道橋梁改築）事業に伴う埋蔵文化財発掘調査報告書

静岡県埋蔵文化財センター

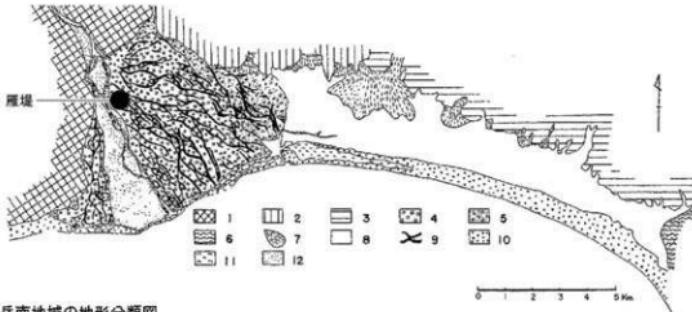
第2図 岳南地方地形分類図(富士市博2009より転載)

岳南地域の地形分類図

- 【凡例】1:山地 2:富士山の裾野 3:愛鷹山の裾野 4:富士川扇状地(本体) 5:富士川扇状地(端部)
 6:黄瀬川扇状地 7:小規模扇状地 8:灌漑がほとんど行われていない三角州の低地
 9:消失した低水位の川筋 10:沿岸の砂州 11:砂丘 12:潤井川の河床
 製図:井上卓哉(当時学芸員)
 1966(昭和41)年 Hiroshi KADOMURA 「Natural Disasters due to Soft Ground Conditions in the Gaku-Nan Region, Shizuoka Prefecture, Central Japan」『GEOGRAPHICAL REPORTS OF TOKYO METROPOLITAN UNIVERSITY』より

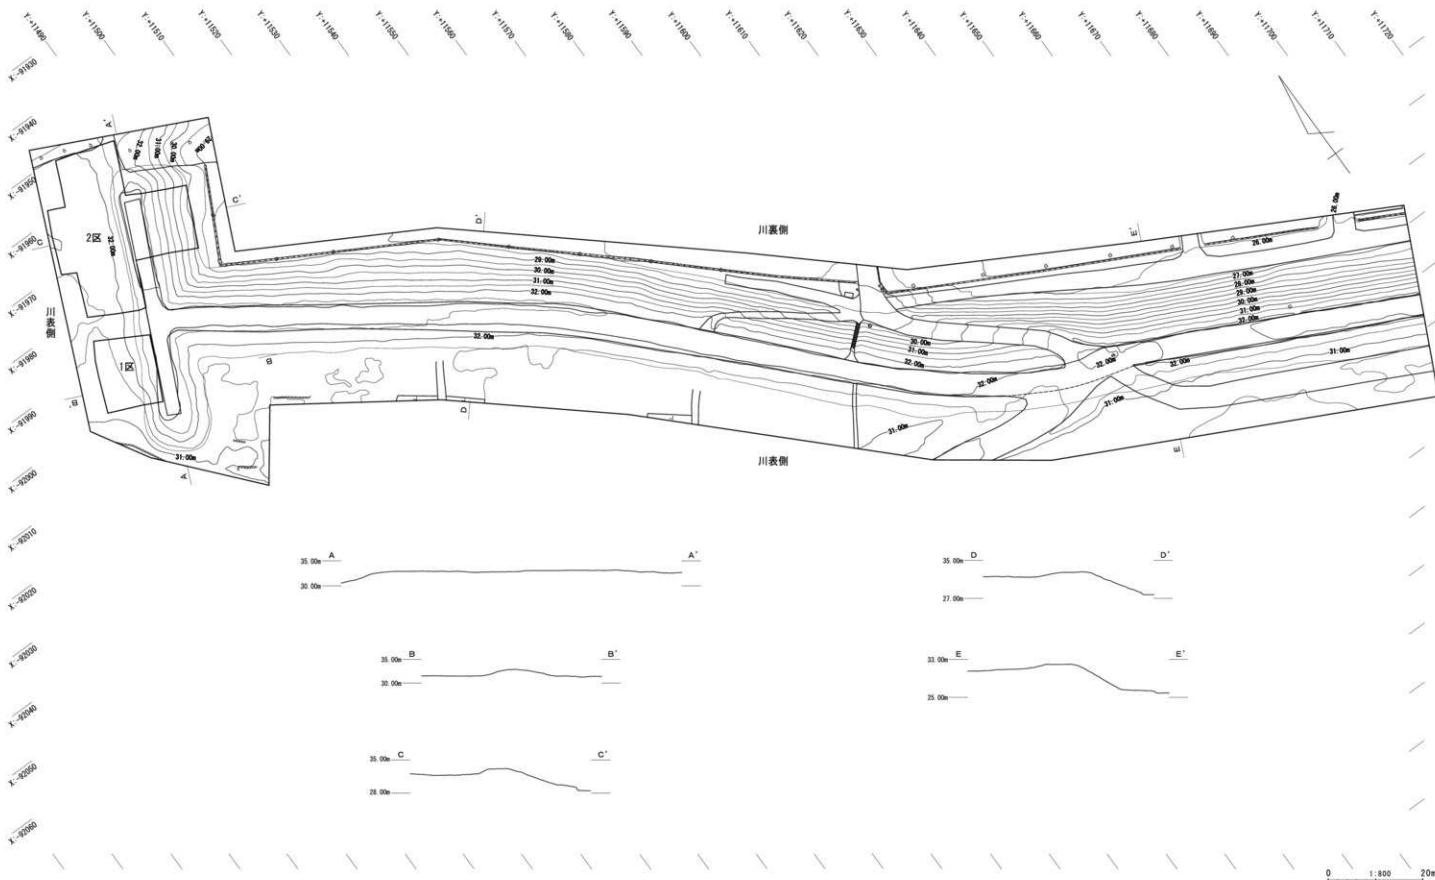
第5図 砂堤現況地形測量図

雁堤は現役の堤防として、現在も富士川治水の一翼を担っている。前章で述べたように、県道新設工事に伴って影響範囲の現況地形測量を実施している（第5図）。現況の岩本山山麓の雁堤北端部分では、馬踏から敷までの比高が、川表側が1～2m程度、川裏側は5～5.5m程度と、高さにかなりの差がある。現在の雁堤の形状は、現代までの堤防改修工事や土地利用によって形成されていると考えられるが、川表側は川裏側に比べてかなり標高が高く、よって馬踏との比高差が低くなっている状況は、第2節以降で述べるように、堤防近くまで厚く堆積した富士川氾濫を原因とする砂礫層が雁堤に沿って残っているものと考えられる。堤防の川表側の河川敷は、現在は果樹園や茶畠などとなっており、その整地に伴つて堤防沿いに砂礫が高く積まれている可能性もある。今回の調査区の西側は川表側となるが、南側から西側にかけて法面に石を張り付けたような石積みがみられる（第6図）。これも砂礫層の堆積後の土地利用に伴うものと考えられる。近隣住民からの聞き取りによると、周辺には戦時中に軍の施設があったとの伝聞もあり、関連する可能性もある。

現況測量は発掘調査区の南側12,352m²を対象として、空中写真測量による測量調査を実施した。測量対象地全域の除草を行ったのち、堤防の形状を表現するために10cmコンタを基本として平面図を作成し、合わせて要所でエレベーション図を作成した。

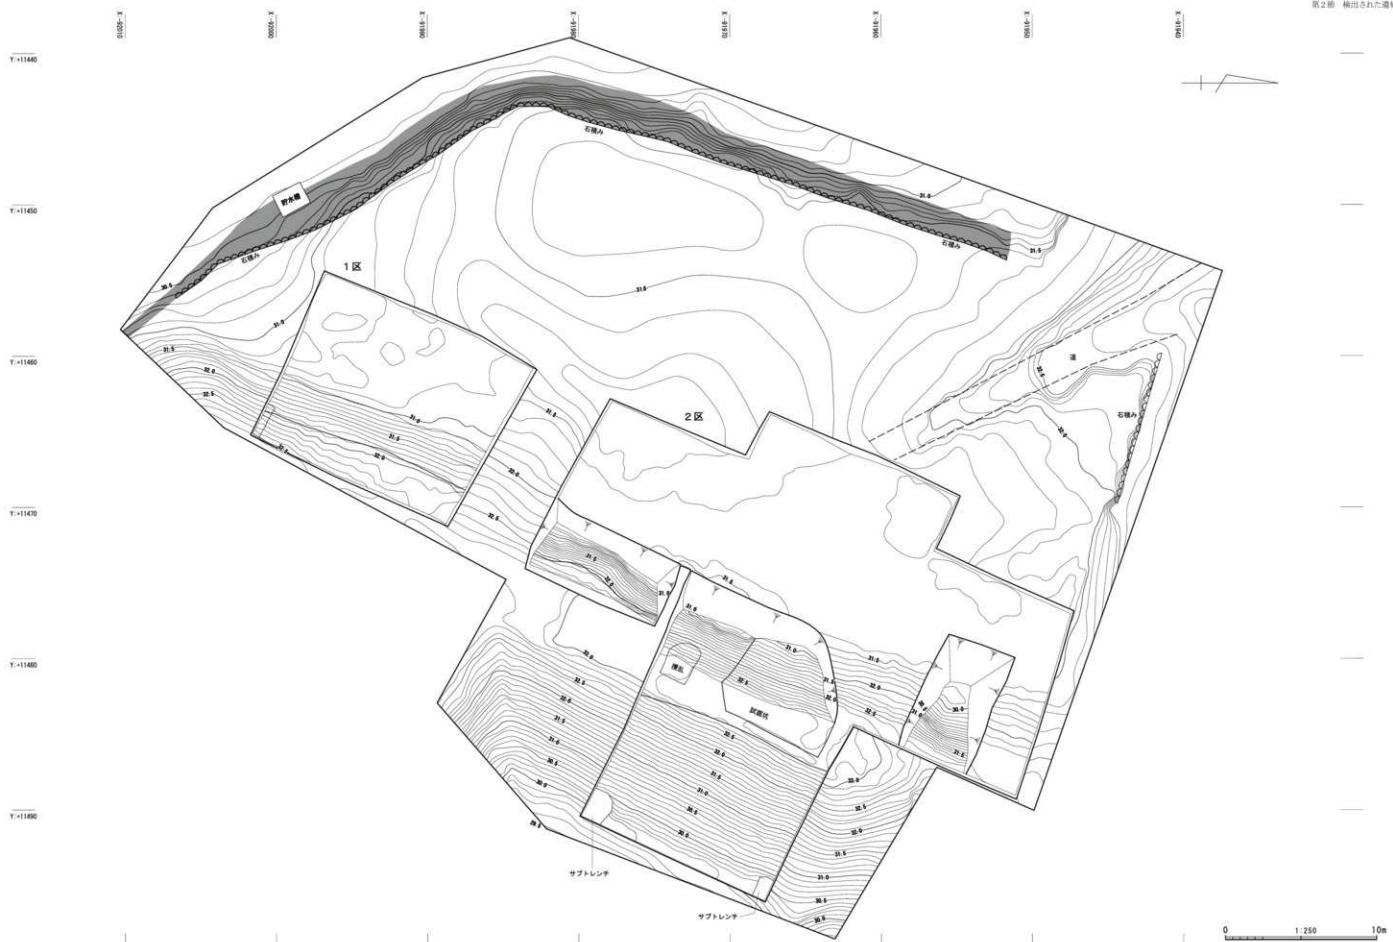
第6図 調査区全体図

1区では、表土と直下の構築土である2層を除去し、おおむね3層の上面を遺構面として捉えた（第6図）。川表側の西側平坦面から法面にかけては、3層上面に砂礫層（6層）が厚く堆積していることが確認された。ただし、2区側に近い北面（第7図C-C'）は法面にかけて砂礫層が及んでいるが、突堤の先端に近い南面（第7図B-B'）法面にまでは及んでいないようである。砂礫層は2区の調査状況で後述するように、富士川の本流に近い流れが増水や洪水の際に運ばれたもので、その際の水流は堤防構築土である3層を侵食しながら砂礫層を堆積させていったものと考えられる。突堤に近い南面の砂礫の堆積が法面にまで及んでいないのは、水流が突堤の根本である2区方面を抉るように流れたことによ

第1面は調査区全体において重機により表土を除去し、堤防馬踏から川裏側法面部分については、現代の堤防改修土とみられる2層までを除去し、3層上面を遺構面と捉えた（第6図）。西側平坦面から川表側法面にかけては、表土を除去すると直下から6層の砂礫層が現れ、厚い所では2m以上も堆積していた。6層は堤防川表側法面を覆うように堆積し、それは馬踏手前まで及んでいた。6層は径10～20cm程度の礫を主体として大きいものでは人頭大ほどの河原石を含んでおり、かなり強い流れによつて堆積したものと推定される。おそらく、富士川の本流に近い流れの一部が雁堤北西端の突堤部分にまで及んでいた時期があり、河川が氾濫した際に多量の土砂が運ばれ、突堤付近にまでその堆積が及んでいたと考えられる。富士川の河水は激しい水流によって堤防構築土である3層を浸食しつつ、河水が運んだ6層を堆積させていったのである。川表側法面の6層を除去したところ、上部では40°前後の急斜面となっていたが、6層下部に残る堤防構築土（3層）の様子から、本来の表側法面の勾配はもう少し緩かったと考えられ、構築土の規模も大きかった可能性が高い。北壁には3-12層が6層の中に食い込むように残っていたが、この部分以外ではそうした堆積ではなく、堤防斜面にあった樹木により堤防構築土の3層の一部が浸食されずに残った可能性がある。岩本山山麓部に近い北トレーニングでも、堤防本体の浸食と6層の堆積が確認されたが（第10図E-E'土層断面）、南側の1区では砂礫層（6層相当）が堤防川表側法面にまでは達していなかったことから、河水は突堤の付け根部分、すなわち岩本山山麓と突堤の接続部分に水流が集まり、突堤を抉るように流れていたことが想定される。砂礫層直下の3-4層上部からは、錢貨（7・8）が近接して出土しており、また3-3～4層中から6の染付皿が出土している。

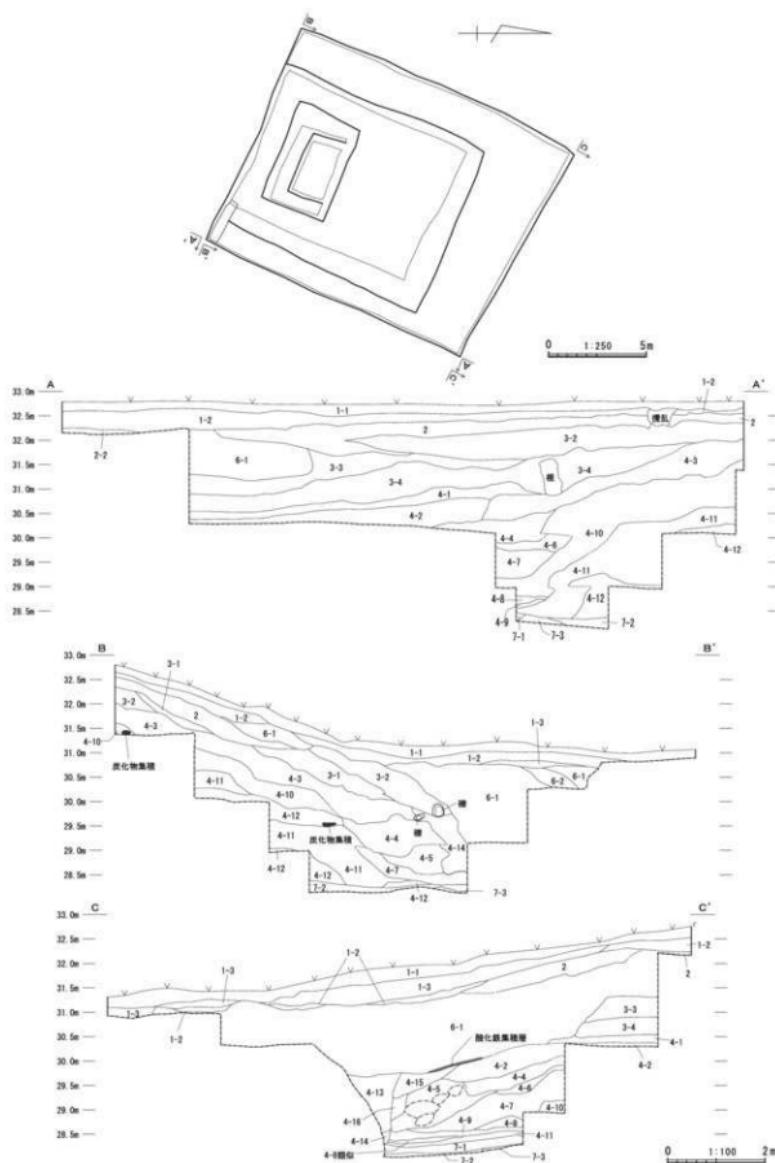
第7図 1区平面図・土層図

3層以下の堤防構築土の状況の確認は、掘削深度がかなり深くなるため、犬走りの段をつけた深掘りによって行った（第7図）。川表側の部分的な状況ではあるが、4-10～12層の比較的しまりのある構築土が基礎として内部に積まれ、その上に4-1～9層からなる構築土が積まれているようである。4層土は2区の川表側でみられた構築土（2区3層）に相当するものとみられ、4-13層のように河川による自然堆積を含むことから、川表側で繰り返された改修の際の盛土と考えられる。その中の4-10層からは、1区で唯一の出土品となる、1の染付小壺が出土している。西側断面（第7図A-A'）で観察されるように、突堤状堤防の先端に近い南側で4-10～12層が厚く積まれ、北側に向かって薄くなっているのは、突堤状堤防先端をより強固にするためにしまりのある構築土を多く積んでいるものと考えられる。4-10・12層では界層に炭化物の集積もみられるが、意図的なものかどうかは不明である。また、北側断面（第7図C-C'）でみられた構築土4-5層では、粘性土と砂の混じる盛土が長径40～60cm、短径20～30cm程度のレンズ状の単位で確認され、盛土構築時の土嚢積みの痕跡の可能性がある。堤防構築方法を知る手掛かりになるものであろう。

1区（第7図）土層説明

1層 深孔を含む表土等	6-7層 にぶい黄褐色砂質土と明黄色粘土の混土 10YR4/3 黏性強 しまり有
1-1層 表土	4-6層 より粘性強
1-2層 にぶい黄褐色土 10YR5/4 しまりなし ガラス片、缶が出土	4-8層 黒褐色砂層 10YR3/2
1-3層 青灰色砂礫層 表土の一部 角礫が中心	4-9層 黄褐色粘土 10YR5/6 しまり有、粘性強
2層 構築上1	4-10層 オーリープ褐色砂質土 2.5YR4/3 しまり少々あり 直径30～50mmの小礫を多くむ 腐化物の集積層あり（意識的か）
2層 黑褐色砂質土 10YR3/2 直系 3cmの小礫が少量混じる しまり・粘性なし	4-11層 オーリープ褐色砂質土 2.5YR4/3 しまりなし 直径30～50mmの小礫を含む 4-10層と類似するがしまり・礫少ない
3層 構築上2	4-12層 にぶい黄褐色土 10YR5/3 粘土塊と砂の混土 しまり・粘性有 河川由來の自然堆積土
3-1層 黒褐色砂質土 10YR3/2 やや粘性あり しまりなし 小礫が混じる	4-13層 黑褐色粘土、砂、黒褐色粘性土を含む ラミナ有
3-2層 黄褐色砂質土 10YR4/4 しまり・粘性なし	4-14層 褐色粘性土 10YR2/2 人為的盛土・修復土か
3-3層 黄褐色砂質土 10YR4/6 粘土少量混じる しまり・粘性なし	4-15層 褐色粘土と黒褐色土が混じる 人為的盛土か
3-4層 黄褐色砂質土 10YR4/4 しまり・粘性なし	4-16層 4-15に類似
3-5層 黄褐色砂質土 10YR4/6 小礫、粘土少量混じる しまり・粘性なし	
4層 構築上3	6層：砂礫層（河川堆積層）
4-1層 にぶい黄褐色砂質土 10YR4/3 黏性、黃白色粘土を少量混ぜた砂層	6-1層 砂層 河川堆積層 ゆ5～10cmの河原石で、小砂利混じりの砂が混じる 人頭大的礫を多く含む
4-2層 黄褐色砂質土 10YR5/2 粘性、しまりやや有 黄白色粘土を混ぜた砂層	6-2層 にぶい黄褐色砂層 10YR5/3 しまりなし 混水堆積土か
4-3層 にぶい黄褐色砂質土 10YR4/3 黏性、黃白色粘土を少量混ぜた砂層	7層：基盤層

4-4層 黄褐色砂質土 10YR5/2 粘性、しまりやや有 黄白色粘土を混ぜた砂層	7-1層 黑褐色砂層 10YR3/2 河川由來の自然堆積砂層
4-5層 粘性土、砂層との接続した盛土がレンズ状に堆積 土礫混じるの根柢か	7-2層 黑褐色砂層 10YR3/2 硬くしまった砂層 上層に酸化鉄集積層有
4-6層 にぶい黄褐色砂質土と明黄色粘土の混土 10YR4/3 黏性強 しまり有	ラミナ発達 7-3層 砂層 自然堆積層

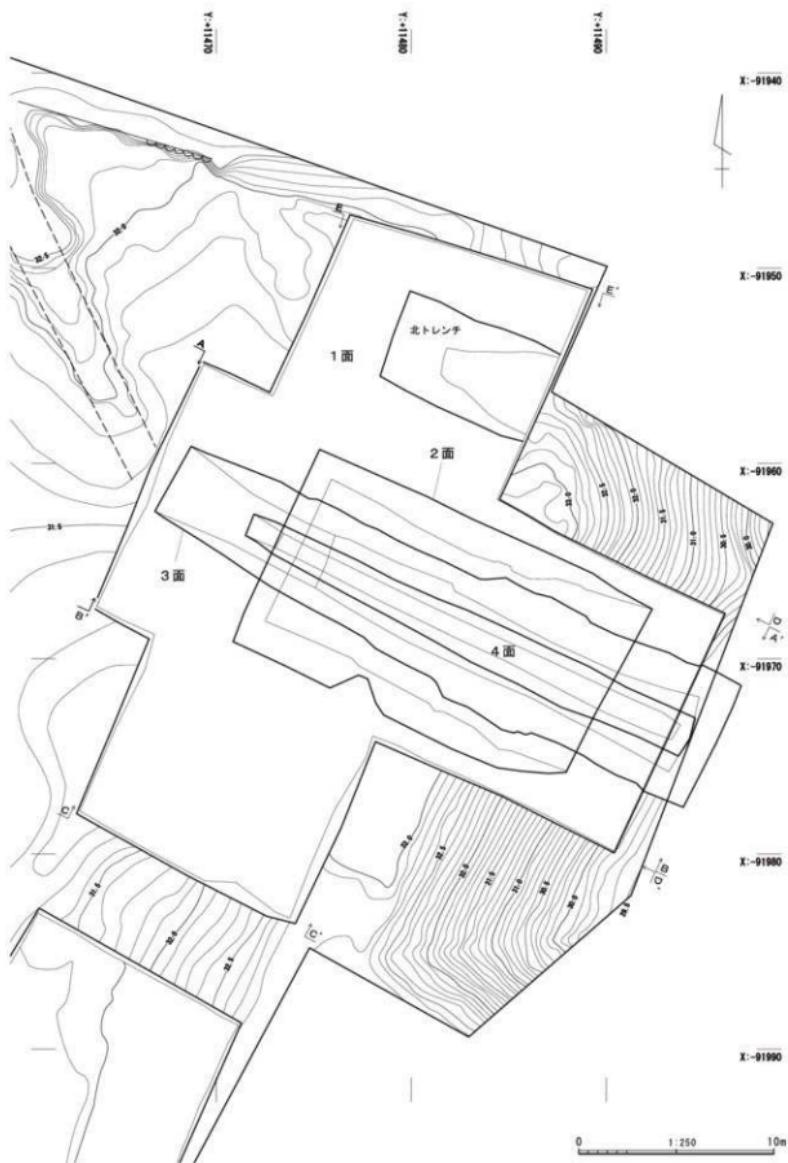
第8図 2区調査区平面図

1区北側に隣接する形で、工事対象地の河川占用許可範囲を基準に調査区を設定し、680m²を対象とした。調査は調査区全体について、表土と近年の改修による構築土を除去した段階の堤防面を検出し、そのうち、突堤本体を横断する形でトレーニングを入れ断面を確認することとした。便宜的に最初の堤防検出面を第1確認面（第1面）とし、堤防横断トレーニングは深度と遺構検出や土層確認状況に即して第2～4面の調査面を設定して調査を行った（第8図）。各調査面で段階的に確認した南北壁面の土層は、最終的に第9図にまとめてあるが、以下調査面ごとの調査所見を記述する。

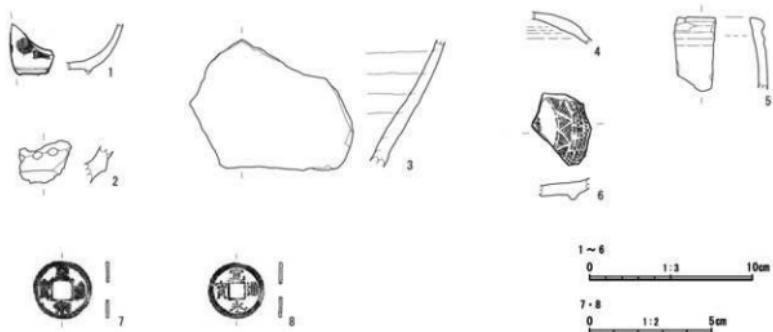
第9図 遺物実測図

1は1区堤防構築4-10層から出土した染付小壺である。小破片のため不明瞭だが、手書きによる文様が吳須で描かれる。明治時代前～中頃の瀬戸美濃製品とみられる。2は2区馬踏の上部、3-2～4層から出土した。小破片のため判然としないが、縄文時代晩期頃の浅鉢の体部破片とみられる。体部外

面には刺突文が施され、内面は磨かれている。堤防改修の際、盛土内に混入したものであろう。3は石積み堤防を改修した際の頂部石列付近の5~2~3層から出土した、古墳時代後期の土師器甕の部体破片である。内外面ともにナデ調整がなされ、内面はコゲ状の付着物がみられる。5層はいわゆる山土であり、川裏側法面の堤防構築土として運ばれたものであるため、採土先から混入したものと考えられる。4は堤防馬路上部の3~3層から出土した須恵器蓋である。7世紀頃の所産とみられるが、堤防改修の際に混入したものとみられる。5は堤防川裏側法面の表土1~2層から出土した陶器片口である。内外面に施釉され、若干被熱がみられる。口縁部破片のため不明瞭であるが、18世紀末~19世紀初頭頃の瀬戸美濃製品とみられる。6は堤防川裏側法面、6層(砂礫層)直下の堤防構築土である3~3~4層から出土した染付皿である。内面には型紙模様による文様が施されており、明治時代中~後期頃の瀬戸美濃製品とみられる。

7は寛永通宝である。宋からの渡来銭で、初鋳は1038年である。全体的に摩耗しているが、真書体による銘が確認できる。8は寛永通宝で、寛文8年(1668)以降に鑄造された、新寛永と称される錢貨である。背面は無文で、それほど摩耗していない。7・8は川裏側法面の、6層(砂礫層)直下の3~4層から近接して出土しているが、周囲には他の遺物もなく、どのような理由によるものかは判然としない。

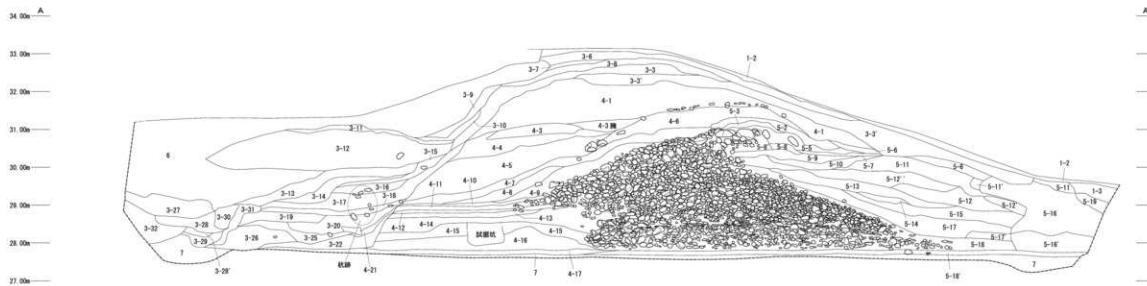
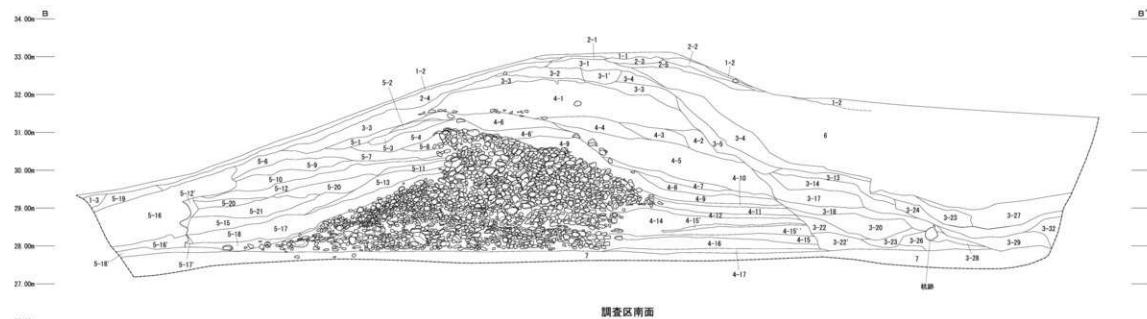
第10図 2区北・南面土層図

2区(第10図) 土層説明

- 1層：表土
- 1-1 層 黄褐色沙質土 10YR4/2 しまり有 盛土
- 1-2 層 暗褐色土 10YR3/3 しまりなし
- 1-3 層 黑褐色土 7.5YR2/1 しまりなし タル10~20cm程度の川原石含む
一部根糸含む
- 2層：構築土
- 2-1 層 暗褐色沙質土 10YR3/3 φ1~2cmの小礫含む 川砂多い

- 6層：砂織層(河川堆積層)
- 6層 細粒の砂織層 7.5YR6/1 φ1~10cmの礫主体
人頭大くらいまでの川原石を少量含む
- 7層：砂織層(地山)
- 7層 灰色砂織層 10YR6/1 自然堆積層(河川堆積) 基盤層

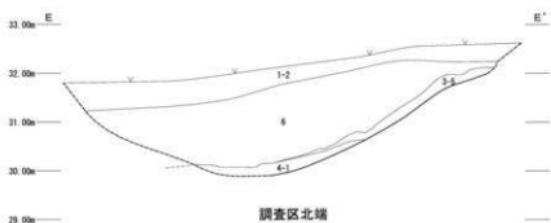
第11図 2区調査区東端・北端・南端土層図

調査区北端

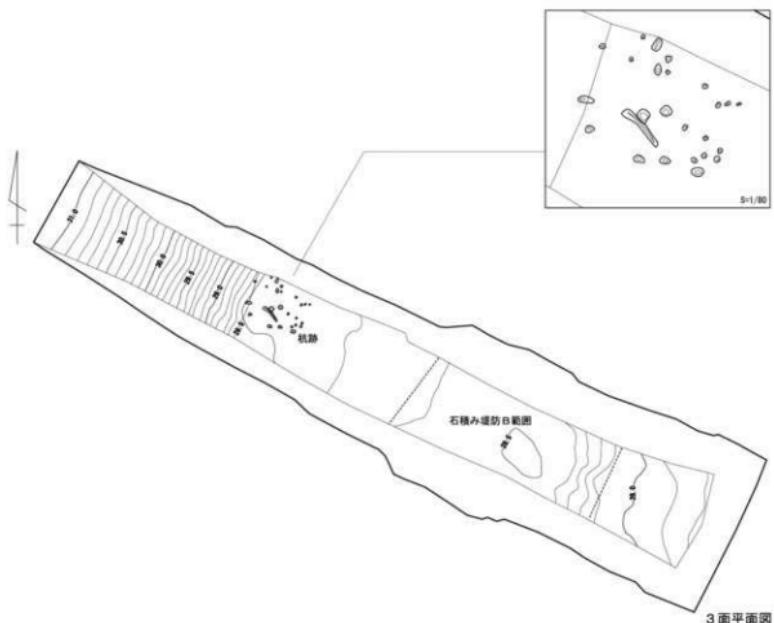
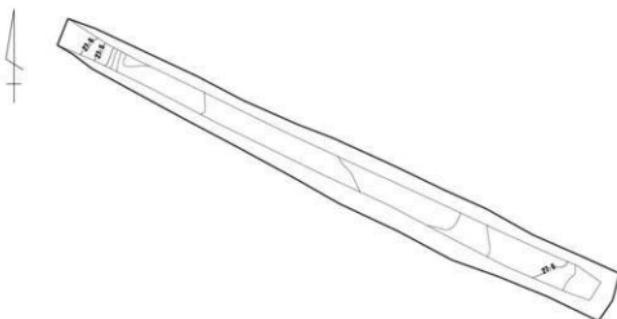
第13図 2区第3・4面平面図

第3面は第2面で検出された石積み堤防Aを含む堤防内部の構造を明らかにするため、石積み堤防Aの敷部分まで掘り下げて断面における土層確認を行った。石列Bは石積み堤防Aの上部に積まれた、ある段階における堤防の馬踏の基礎であったことは先述のとおりであるが、この段階の堤防は土層を確認したところ、堤防川裏側に厚く盛土を行い、堤防を大規模化したものであったことが確認された。石積み堤防Bの川裏側法面に構築土4とした5層土を盛土しているが、川裏側の法尻には径10～20cm程度の河原石を多量に入れた5-16層を入れることによって盛土を安定させている。法尻の末端は調査区外となるため不明瞭であるが、東端断面（第10図D-D'）でみられたように、5-16層は下部に粘土質土を基盤層上に積み、その上から河原石が多量に混じる5-16層を積んでいたものとみられる。5層は軟岩を含む黒色土や黄褐色土を主体とし、周囲の山地・丘陵から運んできたものと考えられる。下部は黒色土を比較的均等に入れ、中層から黄褐色土との互層が見られることから異なる土質の盛土を交互に積んで突き固めている。特に、馬踏直下の5-9～10層ではそれは顯著で、この面で互層の平坦面を作り出し、その上に石列Bを芯とする堤防馬踏を作り出しているようである。馬踏下部と法尻を礫混じり土で押さえ、内部の盛土を突き固めるような構造によって、より強固な堤防の構築が志向されたのであろう。なお、南壁面（第9図B-B'）の5-11層において、長さ約12cm、径約2cm程度の骨が出土している。単独で出土しているため、どのような経緯で盛土内に入ったのかは不明であるが、分析の結果、人間の右脛骨の一部であることが判明した。焼けてはいなかったが、かなり脆い状態であった。抽出コラーゲンによる放射性炭素年代測定を試みたが、遺存状態が悪く年代値を得ることはできなかった（第6章参照）。

一方、川表側は第2面の河川堆積土の浚渫跡の川表側に3-13層以下の盛土が確認された。ただし、3-20・25層のようにラミナを含むような自然堆積があり、また3-28層のように火山灰の2次堆積とみられる層位が確認されるなど、一度に盛土されたものではないとみられる。注目すべき点は3-16～20層を中心に検出された杭跡である。杭自体は既に失われ、痕跡のみとなっていたが、第3面検出面の3-20層上部で検出された平面形状（第12図）と土層断面での検出状況から、川表側の法面保護と水勢緩和のために設けられた乱杭であることが想定される。杭の直径は10～20cm程度で、ランダムに打ち込まれ

第4面として石積み堤防Bの敷部分をさらに掘り下げ、基盤層である砂礫層までの土層の確認を行ったところ、石積み堤防Aの下部にもう一段階古い石積み堤防Bが検出された。石積み堤防Bは、敷の長さ約10m、高さは約2mを測る。径10～20cm程度の河原石を積み上げて構築されており、積み方は石積み堤防Aと類似するものの、やや小ぶりの石材を使用しているようである。川表・川裏ともに勾配は20°前後であり、断面が三角形となることから、馬踏部分の幅はほとんどなかったものとみられる。基盤層である砂礫層(7層)を敷として構築されているが、下部からおおむね50cm程度はやや粘質の5-18層を混ぜ込むようにしており、これを基礎として石積みを行ったのであろう。

石積み堤防Aが河川堆積によって堤防の比高差がなくなり、改修を余儀なくされたると同様に、石積み堤防Bの川表側にも厚さ50～70cm程度の河川堆積4-14～16層がみられ、また法尻下部も洗掘が顕著であった。その結果、河川との比高差が少なくなったことで堤防機能の低下が顕著となり、石積み堤防Aと同様に改修が行われている。石積み堤防Bの川裏側の法面を生かしつつ、川表側河川堆積層上にせり出す形で石積み堤防Aを積み増しすることにより、河川との比高差を稼ぐとともに、敷幅を1.5～2m程度とする大規模化が図られたのである。石積み堤防Bの下部、基盤層の7層はほぼ水平に堆積しており、堤防構築以前の河原もしくは河床であったものと考えられ、当該部分の突堤が当初石積み堤防Bであったことが明らかとなったのである。

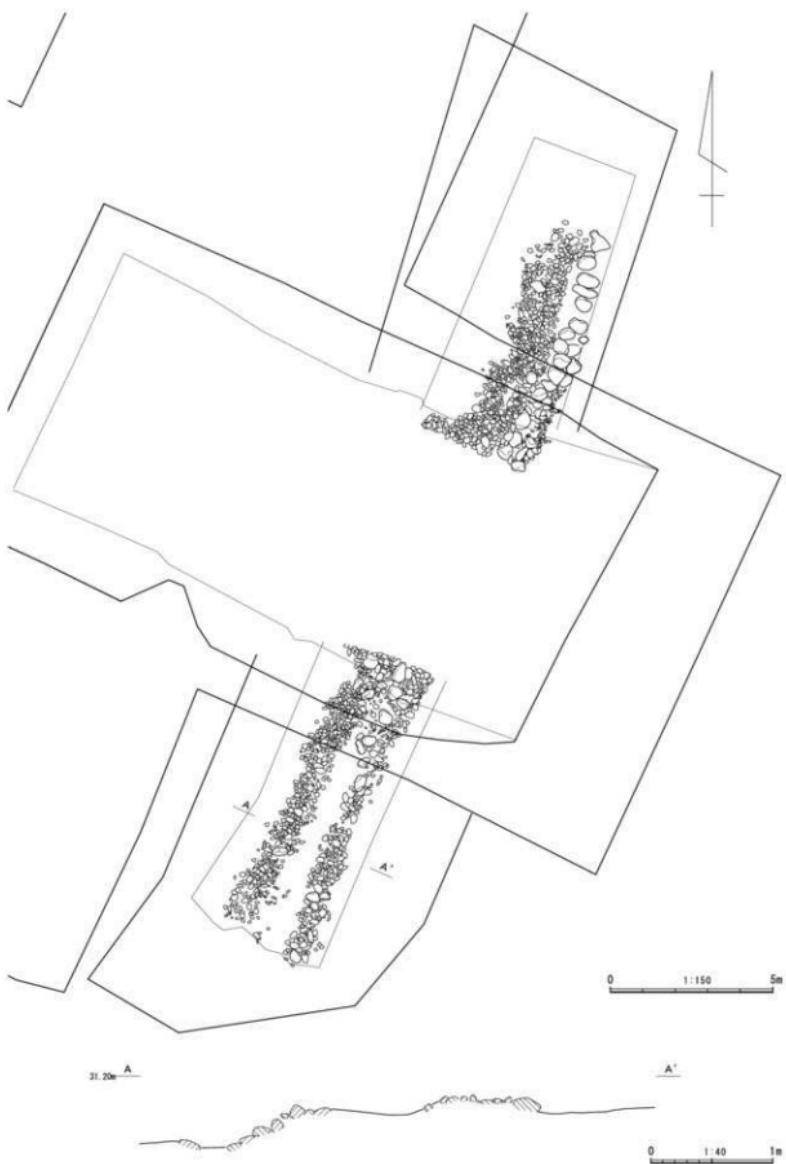
第14図 工事立合い時石積み堤防A実測図

2区調査区2面以下については先述のように、突堤本体にトレンチを入れる形で遺構及び土層の確認を行った。今回は橋脚工事に伴う発掘調査であるが、トレンチ両側にそれぞれ約10mの余掘り部分が生じたため、石積み堤防A等の遺構確認を目的として富士市文化振興課・静岡県教育委員会文化財保護課・埋蔵文化財センターが工事立会いによる記録を行った(第13図)。石積み堤防Aと構築土4(5層)による盛土段階の堤防遺構が2区トレンチの北側約7.5m、南側約9.5mの範囲で確認された。石積み堤防Aの馬踏土部に大型の河原石を並べ、その上から5層土で盛土をしている状況は、2区で確認した構造と同様であり、突堤全体がトレント断面で確認された堤防と同じ構造を持っていることを示しているものである。ただし、北端の岩本山山麓との接続部分に近い部分においては石積み堤防Aが途中で途切れしており、砂質土が入り込んでいた。石積み堤防Aが流路と接していた時期に浸食を受けて崩落するなどし、その部分を河川堆積層である砂質土で補修した可能性もある。

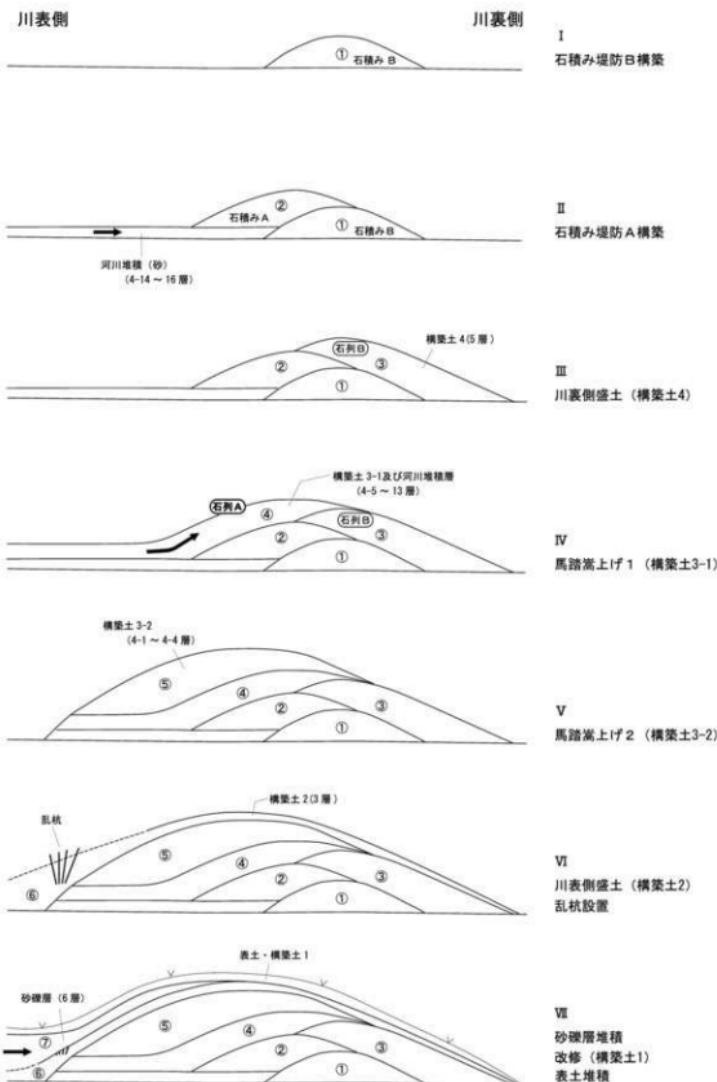
第15図 離堤築堤・修復模式図

III段階 石積み堤防Aは規模がやや大きくなったものの、さらに堤防規模を増大させるために石積み堤防Aの川表側はそのままに、川裏側に山土である構築土4（5層）を盛土し、敷を倍に近い約18mの規模にまで増大させている。盛土は黒色土と黄褐色土を交互に積んで突き固め、馬踏内部の大形の河原石による石列Bを芯材として約3m幅の馬踏部分の強化を図っており、より強固な堤防構築のための工法の進化がみられるものである。こうした工法により、堤防の強化と大規模化を両立させているものと考えられるのである。なお、ここではII段階とIII段階で時期差を想定したが、石積み堤防Aと構築土4による盛土は同時期に整備された、工程の段階を示す可能性も残る。

IV段階 I段階の石積み堤防Aがそうであったように、III段階の堤防も同様に小流路による河川堆積層で川表側が徐々に埋まってしまったようであり、川表側法面を覆うように河川堆積層である砂質土を

主体とする4~5~13層が堆積していた。これにより、やはり水面との比高差が低下したため、その堆積層をIII段階の堤防上に構築土3~1として搔き上げ、その解消を図ったようである。搔き上げた土は砂層を主体するため流れてしまう可能性があることから川表側に石列Aを配置することによって土止めを施し、また馬踏表面に河原石を敷くなどして堤防強化のための工夫をしている。ただ、III段階堤防と比較して約50cm高い程度と、それほど高く積み増しをしている訳ではないため、堆積土を処理することで相対的な堤防高を回復することが主たる目的であったと考えられる。

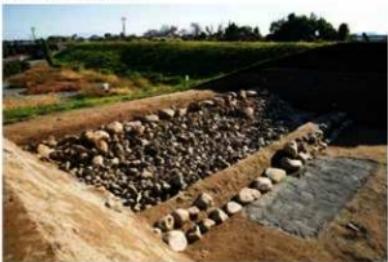
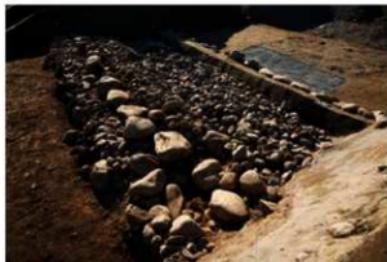
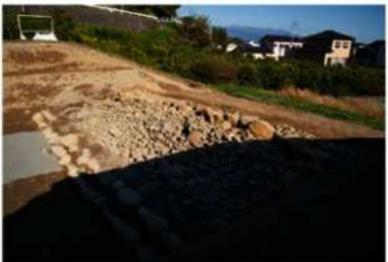
3 2区石積み堤防A上面石列検出状況（北西より）

第2面以降は突堤を横断する形で調査区を設定し、大規模なトレンチによる平面及び断面の調査を行った（第9・11図）。試掘調査によって、現堤防馬踏中央付近の地下約2.5mで突堤と同一方向の石列Aが検出されており、これを旧堤防に伴う遺構と想定し、その確認を目的に面的に砂質土の4-1～5層まで掘り下げたところ、確認調査で検出している石列Aとともに、現堤防川裏側法面側に約3.5m離れたラインで、平行する形で別の石列Bが検出された。石列はいずれも河原石を並べるものであったが、石列Aは長径20～50cm程度の河原石を2段積みとしているのに対し、石列Bは長径30～80cm程度の河原石を一列に並べる点で相違があるため、新旧関係があると考へられた。

石列Bは現堤防の馬踏頂部から約2m地下で検出されており、石列に沿って径10～30cm程度の河原石が積まれていた。河原石は盛土とみられる明褐色土（5-8層）の上面に混入する形で積まれており、その上に石列Bが並べられ、さらにその上に黄褐色土（5-1～3層）の盛土がなされていたことから、ある段階での堤防馬踏を強化するための芯材のような役割であったことが想定された。石列Aの川裏側、つまり石列Bとの間には砂層を主体とする盛土4-6層があり、土層の観察では、石列Aが盛土4-6層の川表側法尻を押さえるために置かれた可能性が高い。4-6層は石列Bを含む盛土を覆っていたことから、次の段階の堤防構築土と考えられるため、石列Aは石列Bよりも新しいことが判明したのである。

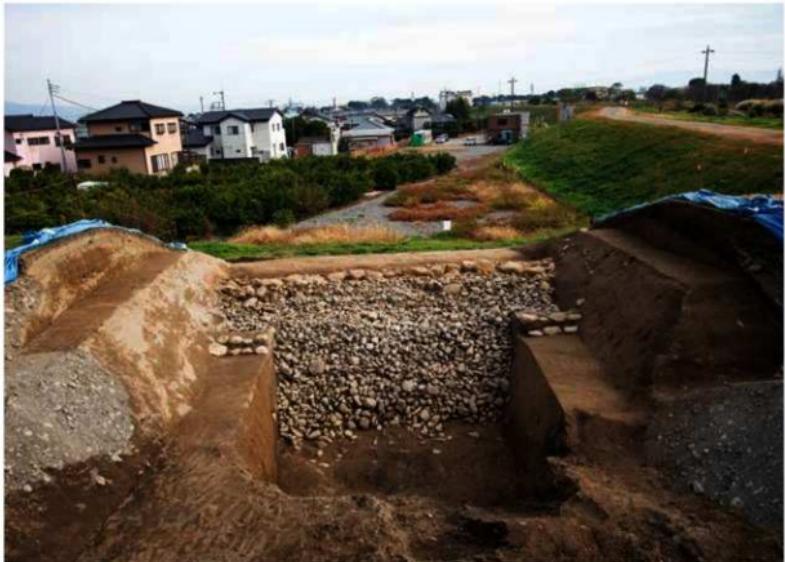
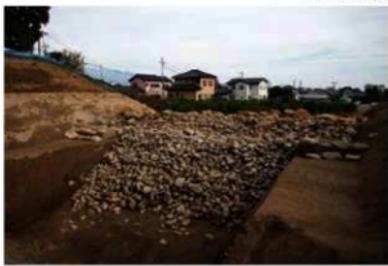
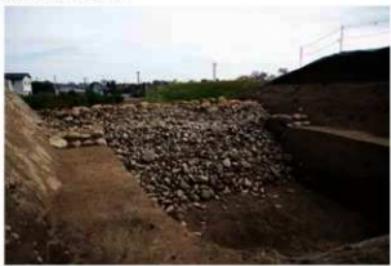
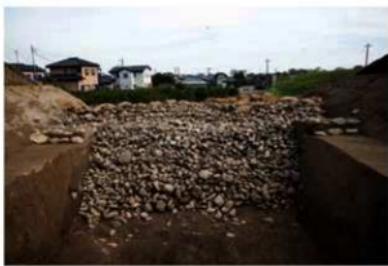
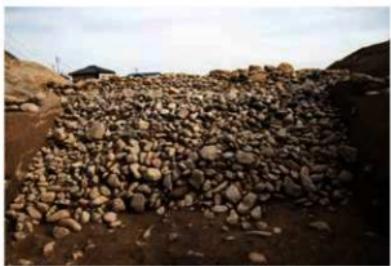
1 2区石積み堤防A検出状況（西より）

4-6層以下を掘削すると、堤防の川表側法面は河原石による石積みが面として続いており、河原石によって構築された石積み堤防Aが下部に存在していることが明らかとなった。石積みは径10～30cm程度の河原石を積み、法面は15～20°程度の緩斜面となっていた。積み方に規則性はなく、留め杭や胴木など特別な施設は持たず、ある程度大きさの揃った石を安定勾配で積んでいたものと思われ。構築土法面に葺石状に貼ったものではなく、全体が石積みで構築されていた。石積み堤防Aの上部には石列Bの盛土が川裏側に乘る形となり、接続部に段差が生じているため、同時期に構築されたものではなく、石積み堤防Aの上に新たな盛土を乗せたものとみられるが、同時期に施工された工程を示す可能性も残

る。石積み堤防Aの川表側法面には、河川堆積層とみられる4-7～9層が法面に沿う形で堆積していた。これは、石積み堤防Aの川表側が河川と面していた段階があり、河水が運んだ堆積層が堤防を徐々に埋めるほどに流路が迫っていたことが窺われ、また川表側の法尻下部には河川堆積層がかなり入り込んでいることから、水流による洗掘も激しかったものとみられる。河川堆積層である4-7～9層は、前述した6層のように本流や洪水によって運ばれた6層のような砂礫層ではなく、粘土が若干混じる砂質土で、礫はほとんど含まないことから比較的静謐な流れによるものであったと考えられる。石積み堤防Aを覆っていた4-6層は、これら水性堆積層によって川面との比高差が少なくなったことから、その一部を堤防法面に掻き上げて馬踏の嵩上げを行ったものとみられ、その段階の馬踏上面には径10～20cm程度の河原石が面的に検出されることから、馬踏表面を石敷きとして強化を図った可能性もある。そして、先述のように4-6層の法尻には石列Aが設置され、砂質土である盛土の流出を防ぐ措置がとられている。
