部原五本松遺跡

— H26 農村交流基盤整備事業に伴う発掘調査 —

- 1 本書はH26農村交流基盤整備事業に伴い発掘調査を行った部原五本松遺跡の調査報告書である。
- 2 調査は石岡市から業務委託を受けた有限会社勾玉工房Mogiが実施した。
- 3 調査内容及び調査組織は以下のとおりである。

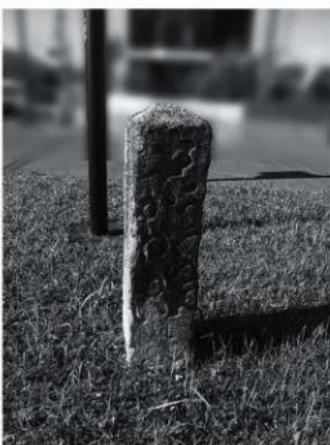
図2 石岡市若松に現存する石標

当該地は現在は集落域には含まれず、明治30年（1897）陸地測量部測量の迅速測図においても同様である。先述した市道は瓦会街道、宇都宮街道と呼ばれ、市内若松には本道の起点に「右 うつの宮 かわらい 道」、「元文二年」（1737）の陰刻が読める石標が存在し（図2）、石標から本遺跡を経て瓦会に至る道筋を辿ることができる。

明治30年陸地測量部測量の迅速測図では、嘉良寿理字宮本所在の貴船神社の周囲等に一部現道と異なる箇所が見られるが、本道が確認される。迅速測図との照合と、「元文二年」(1737)の建造時期が示される石標が本道の起点(市内若松三叉路)に存在することから、既に近世には本道が機能し、「瓦会街道・宇都宮街道」と通称される道が現在と同様に、石岡市街の北側より瓦会を経由し宇都宮へ至る道として認識されていたことが言える。なお、元禄9年(1696)から同15年(1702)までの期間に作成された元禄国絵図には、本道に該当する道は記載されておらず、このため本道は幕府の御用に公用道として使用されることなく、道の通称は近世以降の石岡市域の認識による呼称であったと言える。

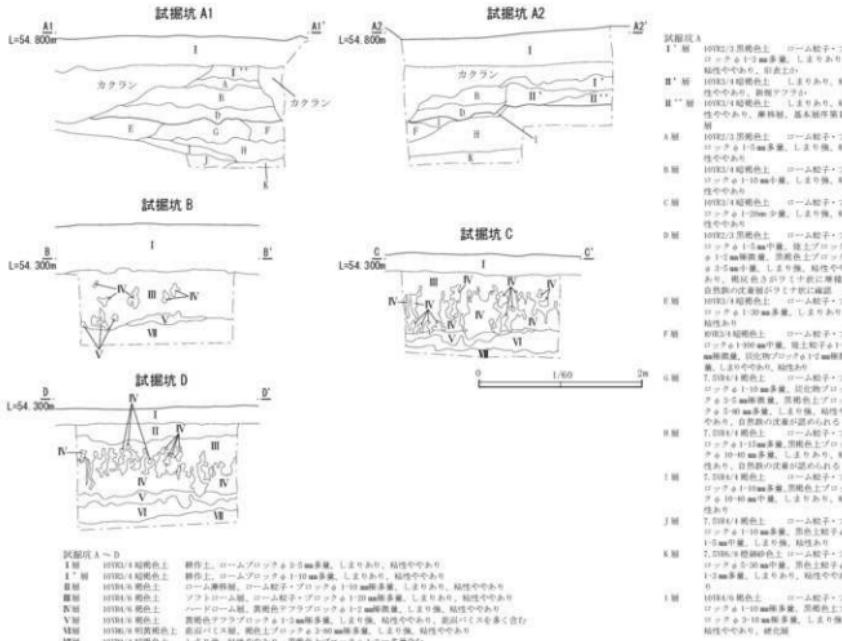
図5 試掘坑・基本層序

東西約83mに及ぶ長い調査区となったので、その東西両端と中央2か所、計4か所の試掘坑(2×1.5m)を概ね等間隔に設定した(図3・5)。試掘調査において、ローム層中から石器破片と表土中から縄文時代草創期の石器が検出されたので、旧石器時代の構造・文化層の有無に留意しながら人力で掘り下げた。掘削深度は鹿沼バミス層以下まで及んだが、結果、ローム層中でそれらの確認には至らなかった。

4か所のうち、西端の試掘坑Aの堆積土は調査区南西部に存在する谷地へ流れ込む自然堆積土である。第II層はローム漸移層で調査区東端の試掘坑Dにおいて確認されたが、試掘坑B・Cの第III層・ソフトローム層の上面レベルは同Dとはほぼ同じであるので、第III層は大きく削平されていないものと考えられる。第IV層は褐色のハードローム層で、黄褐色の鹿沼バミスを極微量含んでいる。ソフト化が著しく、調査区中央西側の試掘坑Bでは第III層中にブロック状に散在する状況であった。第V層は鹿沼バミスを多く含む褐色のローム層で、第VI層への漸移層となる。第VI層は鹿沼バミス層であるが、試掘坑Bでは確認できなかった。その下の第VII層は暗褐色ローム層で、黒褐色土ブロックを多く含み、やや粘性がある。ところで、第VII層上面レベルは調査区中央西側の試掘坑Bにおいて高く、これが第VI層の流失、第V層々厚の薄さや第IV層の顕著なソフト化として表れているものと思われる。

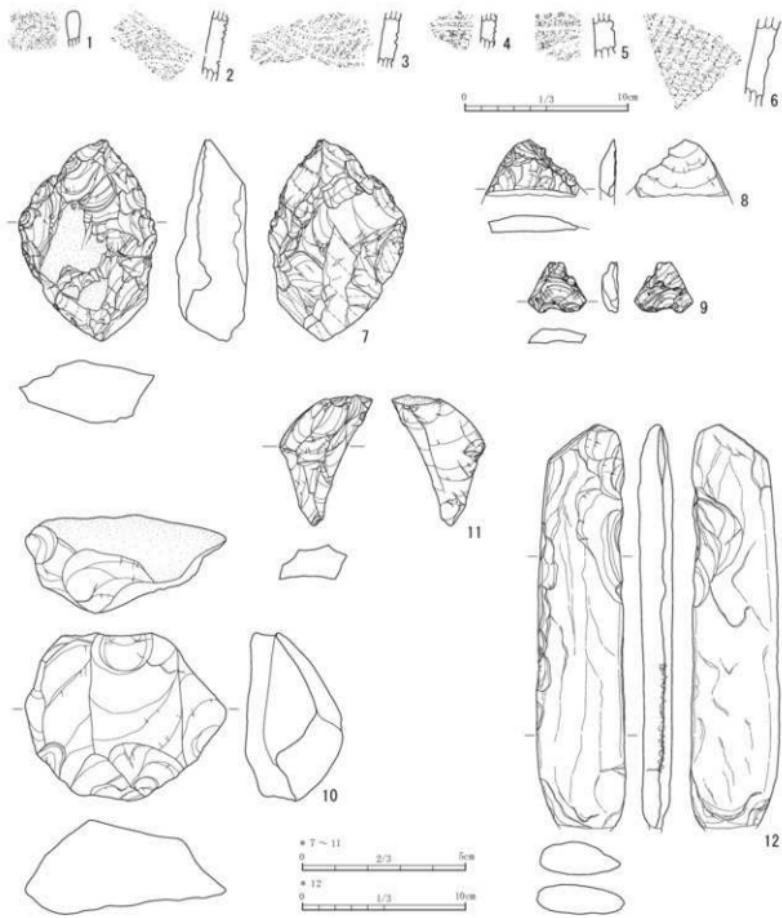
図6 縄文時代の遺物

土 器 1はほぼ直立する口縁部の破片である。器面は粗い削りが行われ、口唇部はやや平坦に整形される。胎土中には白色粒子が多く含まれる。焼成は良好。器形・整形の特徴から、早期の無文系土器・天矢場式と判断される。

2は斜行する条線、もしくは無節の燃糸文を地文にし、半截竹管による眼鏡状の平行沈線が描かれる。胎土中に白色礫・赤色礫をやや多く含み、焼成は良好。前期末葉の浮島I式土器と判断される。3も斜行条線もしくは無節燃糸文を地文にし、半截竹管の並行沈線による短沈線及び弧状の沈線文様が描かれる。胎土中には白色礫・赤色礫をやや多く含む。2と同一個体の浮島I式土器と判断される。4は平行沈線に沿って半截竹管の背面による刺突列が描かれる。胎土は精良で、焼成良好である。前期末の浮島III式または興津式と判断される。

5は太い沈線によるV字形の区画が設けられる。上端には沈線に沿って角押文が施文される。中期前葉の五領ヶ台式土器と判断される。6は単節LRの縄文が全面に施文され、胎土中には黒（金）雲母が多量に混入している。中期後半の加曾利E I式古段階の胴部破片と判断される。

石 器 7は槍先形尖頭器の未成品である。表面には一部表皮を残し、右側縁から先端にかけては平行剥離による丁寧な加工が施される。背面基部側には筋理面が存在し、左側面から基部にかけては厚みを残して整形を断念している。材質は赤色チャートで、東北地方の朝日連峰地域産と想定される。旧石器末または縄文草創期の大形石槍と判断される。8は槍先形尖頭器の先端部の折損資料と判断した。表面のみ剥離が施され、背面には加工痕が見られない。材質は砂岩起源ホルンフェルスである。この石材は旧石器時代の資料としては、石岡市半田原遺跡においてAT層下位より確認されているが、縄文時代の遺物については現状では研究が進んでいない。

9は小形の石核から剥片を剥がし、背面から打撃を行って基部の抉りを作出する二次的加工が行われている。石鏃の未成品と判断される。全体に厚みがあり、側面への加工はほとんど行なわれていない。材質は星を多く含むもので、目視的には高原山産の黒曜石と想定される。

10は砂岩の石核である。最終剥離面は表皮を打面にしており、方形に近い剥片を剥がしている。概ね表皮を打点とするものの、斜方向や下方からの剥離も見られ、剥離は粗雑である。

11はチャートの剥片である。一部玉隨化している表皮を打面として打ち欠きを行うもので、背面は3枚の剥片が剥がされており、正面の長方形の剥片が最後に剥がされている。二次的な加工は観

12は棒状を呈する石器である。断面形が両側面に刃部を有する梢円形を呈し、石劍の未成品にも見えるが、両端部に節理面が残ることから、棒状石器とした。頁状に節理する筑波石（綿雲母片岩）製の性質により剥離痕が剥落している。また、上端側面にわずかながら剥離痕らしき痕跡と、右側面下端部に敲打痕が観察される。

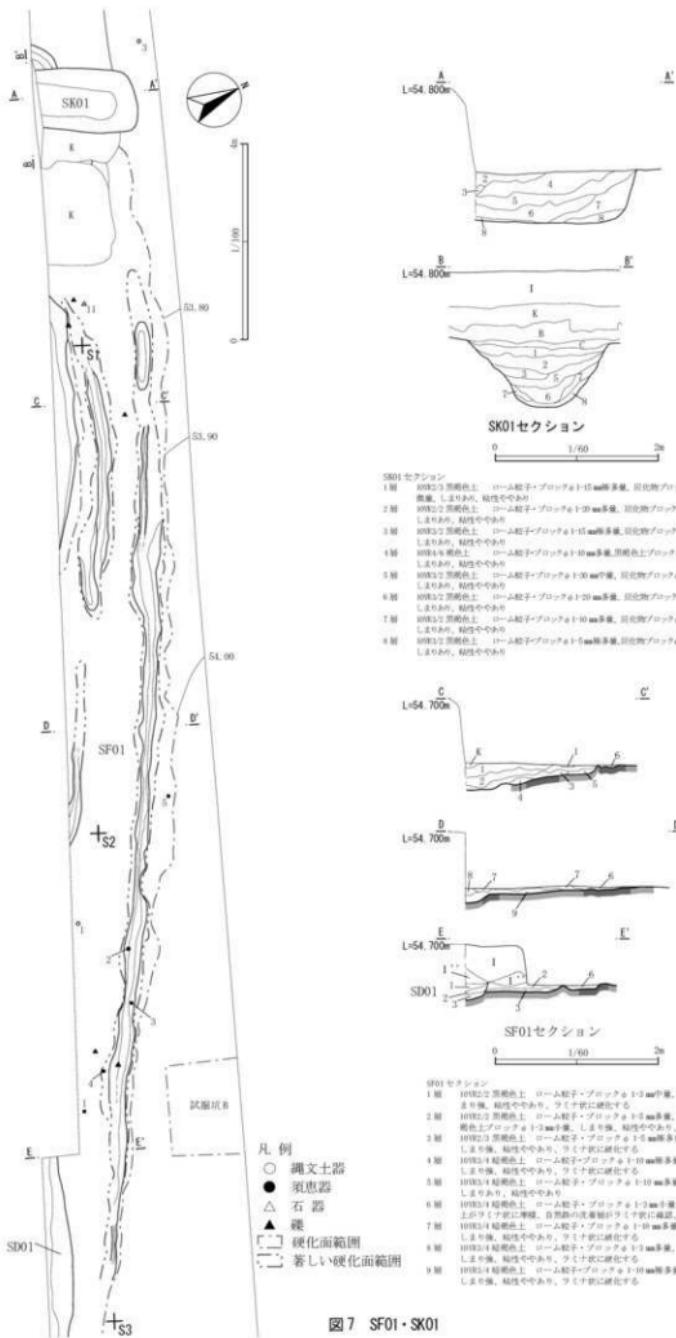
図7 SF01・SK01

位置:調査区北西側、S0～S3、R0～2 グリッド。南西側の大半は調査区外、現道（市道 B7001 号線）の下に広がる。重複関係：SD01 と SK01 に切られる。

平面形状・走向方向：N-63° -W。S1 枕付近で南西側に弧を描いて向きを変える（北西端は SK01 西側の弧状の溝状遺構）状況がうかがえる。しかし、調査区北西壁の土層観察（試掘坑 A-A2 セクション）では、切り土整形された底面が硬化しており（A2 セクション第1層）、路面ともとらえられた。これを道跡の延長とすると、調査区北西端まで直線的に延びることとなる。ただ、この調査区北西端部分には、現代の造作（工事）による搅乱が存在する。道跡状の断面形と硬化面（同第 B-D-1 層）はこの造作による痕跡の可能性もあり、判然としない。

覆土：黒味を帯びた暗褐色土が堆積し、9 層に分層される。非常に硬く縮まり、土層断面観察箇所と平面的には十分に把握できていないが、スライスしながら掘り下げていく過程では硬化層（面）で形成されている状況が確認された。

路面・硬化面：平面的に把握したのは遺構確認面の最上層硬化面と、覆土掘り下げ後の最下層硬化面である。図示したのは最下層硬化面の状況である。最上層硬化面の広がりはほぼ、この最下層硬化面と一致している。最下層硬化面は明瞭に把握され、その範囲は一点破線で表示している。路面全体の断面形状は周辺レベルより皿状に窪み、盛土や疊敷き、波板状掘り込みなどの路面下部構造はない。**轍痕：**硬化面の北東側縁に沿って、溝状の轍痕が複数条重複して確認された。幅 10.8～

54.8cm、深さ最大5cmほどで、断面皿状を呈する。底面はさらに著しく硬化している。この範囲は二点破線で表示した。概ね2条が平行するが、精査の結果、複数条の歴痕が重なり合って形成されている状況が判明した。2条の芯々間は約1.4mを測る。また、部分的に車輪痕と想定される細い溝跡が2か所で確認された(S2グリッド東側とR1グリッド西側)。幅9.7~14.5cm、深さ2~8cmを測り、断面は箱形を呈する。覆土は硬く縮まり、底面及び側面は著しく硬化していた。

遺構 位置：S・R0 グリッド。調査区西端、南側は調査区外に及ぶ。重複関係：SF01 を切る。平面形状：隅丸方形。断面形状：底面周辺がやや丸味を帯びる逆台形。底面はほぼ平坦。主軸方向：N-27° -E。規模：長さ 201.0cm 以上、幅 130.3cm、深さ 65.4cm。覆土：やや大きめのロームブロックを多く含む暗褐色土、8 分層、人為堆積を示す。

さて、本調査で確認された道跡では、重複して上下2層の硬化面が確認された。第4章2節で示したとおり、機能した時期については判断材料が乏しく上層が近世以降であることが言えるのみである。確認された轍痕からは、車幅140cmの荷車の往来が想定される。西宮一男氏が実施した聞き取りによると、瓦会より石岡までの間に人馬の休息所が2軒設けられ、大正の末ごろから昭和にかけて荷馬車の往来があったとのことである。²²⁾近世以降に使用された人力による大八車は車台の幅が約82.5cmであるので、本調査で確認された轍痕からは、牛馬による大型の荷車が想定される。

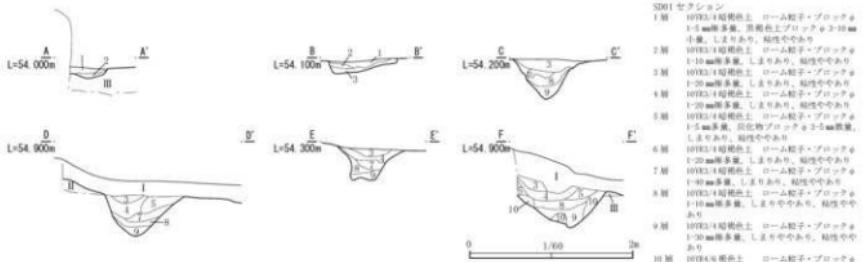
図9 SD01セクション

走向方向：確認範囲の東西端を結ぶラインの方向はN=65°-W。詳細には途中S4杭付近及びS5杭付近、S6-S7杭間で屈曲する。**形態**：S5杭西側の底面有段部分を境に、東西で断面形状と深さが異

なる。東側が深く、西側が浅い。東側は断面皿状で、幅 72.7 ~ 103.8cm、深さ 35 ~ 50cm。西側は断面 U 字形で、底面は部分的に箱形に掘り込まれた状況を示し、幅 65.2 ~ 99.8cm、深さ 15 ~ 50cm を測る。東西ともに底面は有段部分を除き、ほぼ平坦である。

覆土：東側はロームブロックを多く含む灰色味がかった暗褐色土が堆積し、3 分層、人為堆積。西側はロームブロックを多く含む暗褐色土が堆積し、7 分層、明らかな人為堆積を示す。東西ともに底面付近の水成堆積は確認されなかった。

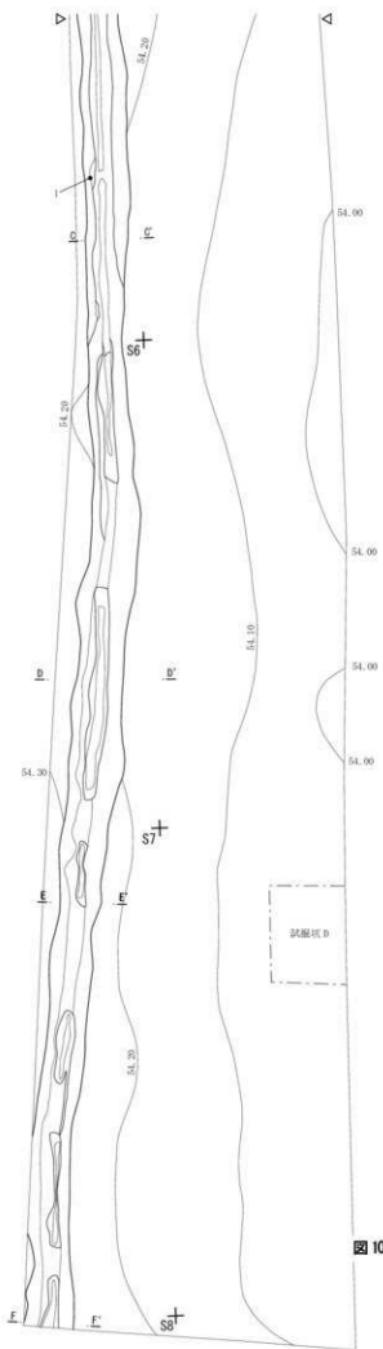
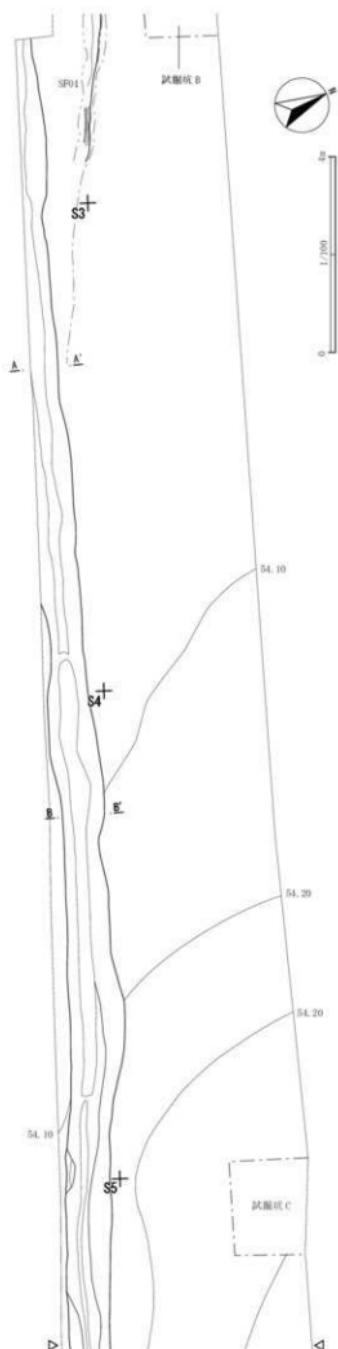
図10 SD01

遺構 試掘調査で把握された遺構である。位置：調査区南東側、S2～8グリッド。調査区南西壁に沿う形で走向し、東西両端は調査区外に延びる。重複関係：SF01を切る。

帰属時期 遺物は上記の1点のみであるが、本溝状遺構は SF01 を切っており、これより新しい時期のものであることは間違いない。また、1の瓦破片が包含されていた覆土は本遺構の最上層であり、本遺構の掘削あるいは周辺の耕作によって細片化して巻き上げられたものの流れ込みと考えられる。したがって本溝跡は近世以降となる。また、遺構の特徴と、東西の境界は土地分筆線に一致し、南側の道路に沿う位置関係から、公道と私有地（畠）との地境溝と考えられる。ただ、試掘調査時の本溝跡南側（現道側）に硬化ブロックを確認していることから、道路の側溝も兼ねるものであった可能性がある。SF01 の最上層路面との関係と上記の状況を考慮すると、現代に降る遺構と考えられる。

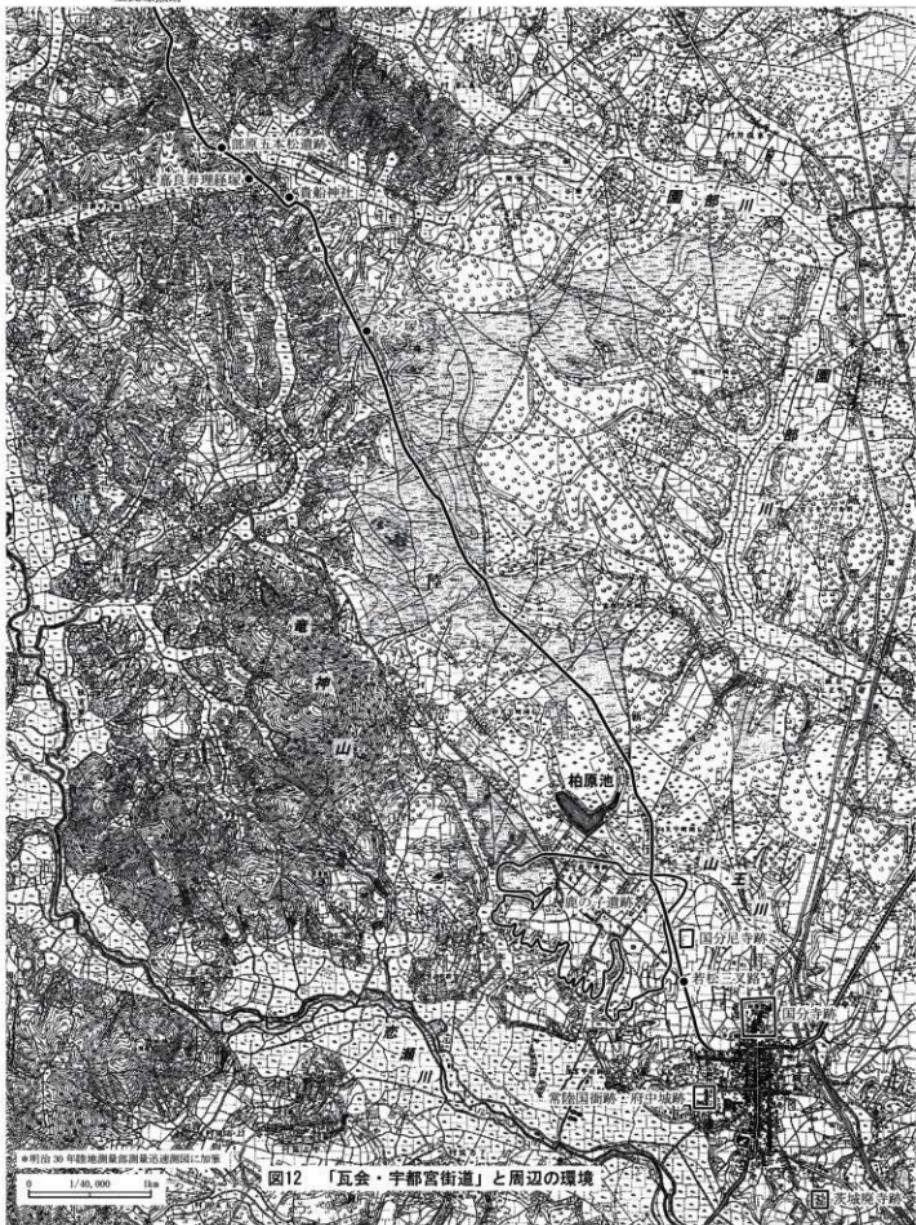
図12 「瓦会・宇都宮街道」と周辺の環境

奈良・平安時代には、瓦塚の瓦窯より常陸國分寺・尼寺へ瓦を運び使用していたことが明らかにされつつあり、本道は、この瓦の運搬に使用された道として比定されている。その根拠として、沿線に瓦が散布すること、瓦窯より国府への最短の経路であることが挙げられている。²¹⁾再び迅速測図を参照すると、本道が瓦塚窯跡より尾根状の地形の頂部付近をたどりながら微高地を通過し、国府城に至ることが確認される。そして湿地や山王川の源となる柏原池を避けて通っていることが見て取れる。
