河浦町文化財調査報告第4集

*ka wa*   *chi*   *u ra*  
河内浦城跡 III

熊本県天草郡河浦町教育委員会

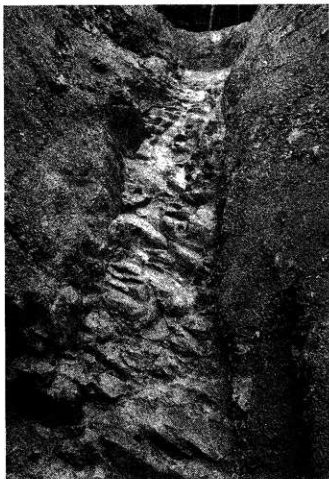
図版5 堀切 東側→西側  
堀底は凸凹している

①今回の第3次発掘調査は、整備事業に伴うものである。主郭下の堀切に木橋が架かる事になり、事前の調査を実施した。結果として、尾根筋の岩盤を掘り窪めたものであることが判明した。人がかりな土木工事と受け取れるが、岩質に問題があったため、雑な造りに見える結果になった。北側壁や堀底に凹凸があり、歪な形状をしているからである。これに加えて、岩面の剥離がひどいため、主郭側の南側壁は、確定できなかった。堀切に、シャープさが感じられないのは、このためである。工事の仕上げでは、かなりの苦勞があったと思われる。いくら防禦施設とはいえ、ある程度の見栄えも必要で、この点を工事の指揮者は、どう考えたのであろうか。岩盤は、千枚岩のような感じで、面取りできる様な状態に無い。ハンマーで叩くすれば、バラバラに岩面が剥離するか、長軸方向にゴロリと割れていく。したがって、尾根筋を真一文字に断ち切る作業は、容易でない。山続きとなる北側尾根筋に、これ以上、堀切がないのは、このためかも知れない。東側斜面を下る3条の堅堀は、堀切に代わる防禦施設と受け取れる。

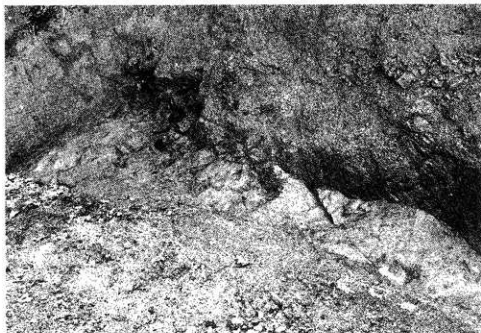
図版6 堀切 北側尾根より見おろす  
南壁は確定できなかった

①堀切は、岩盤を大きく掘り込んでいた。しかし、大きな問題が発生した。掘底は確定し、北側壁面は、どうやら検出できたが、主郭側の南壁は、中途から上位にかけて、岩質が想像以上にもろく、ボロボロの状態にあった。しかも、作業を進めて行くうちに、壁面の崩落とオーバーハングが目立ってきたため、安全面を考慮して、調査を中止した。今回も、南側壁面を確定する事が出来なかった。必然的に、当時から似たような状態にあったことは否めない。そのため、南壁では、しがらみを組んだりして、特別な防壁工事がなされたものと思われる。そうでもしなければ、堀切として成立しないことは、明らかである。どう考えても、南側壁面は、岩盤露頭の状態になかったと推定される。

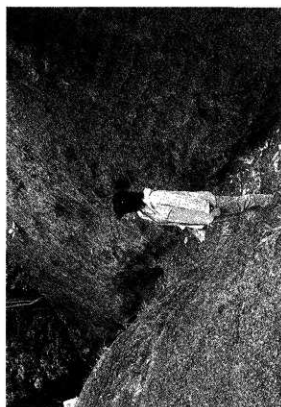
図版10 堀切の整備状況  
埋土や崖底は吹き付けられている
