宮原町遺跡3

—工場建設に伴う埋蔵文化財発掘調査報告書—

- 1 本書は工場建設に伴う「宮原町遺跡3」（市遺跡調査番号753）の発掘調査報告書である。
- 2 発掘調査から報告書刊行に至るまでの一連の作業は、森永製菓株式会社の費用負担によって実施された。記して感謝の意を申し上げます。
- 3 遺跡の発掘調査および整理作業は、森永製菓株式会社から委託を受けた技研コンサル株式会社が、高崎市教育委員会文化財保護課の指導のもと実施した。
- 4 発掘調査および整理事業の体制は下記のとおりである。

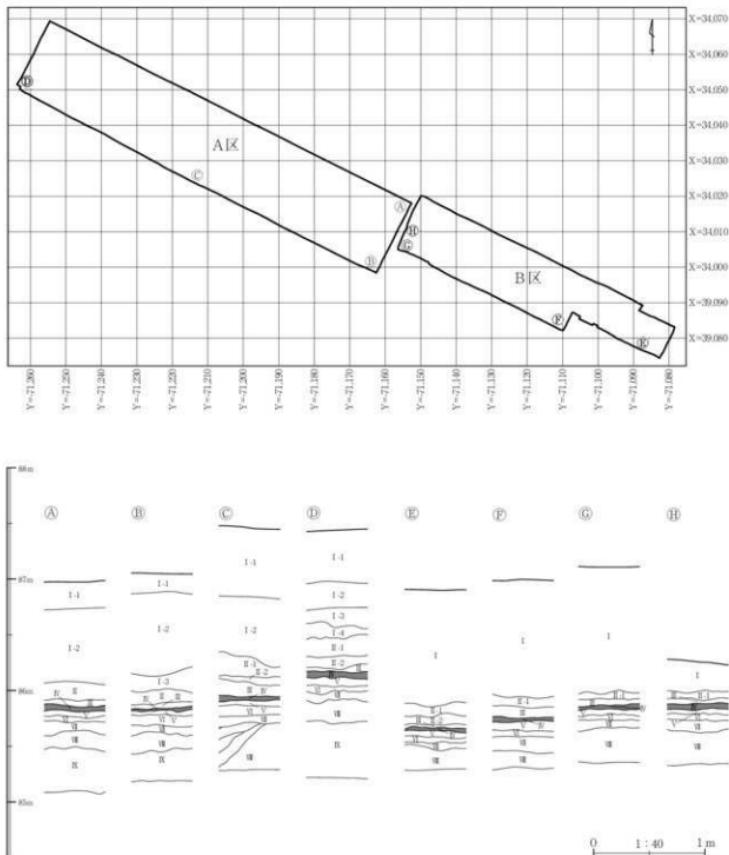
第5回 基本層序

基本層序については両調査区において、擾乱を受けていない箇所を中心としてトレンドを設定した。A区は調査区北壁に沿って大きく擾乱を受けているため遺存状態のよい南壁に、北東隅④・南東隅⑤・南西隅⑥、また東西に長い調査区であることを鑑み、調査区南壁中央⑦の4箇所に確認トレンドを設定した。B区についてもA区と同様に調査区北壁は擾乱が大きいため南壁側に⑧～⑩の4箇所にトレンドを設定し、それぞれについて詳細な観察を行った。各トレンドでの土層観察から、北西から南東に向かって緩やかな傾斜が見られるものの堆積状況は概ね同一とみなすことができる。

I層は現代の造成土層であり、含有物等から細分が可能である。II層は粘性のやや強い黒褐色土で造成前の耕作土層と考えられる。III層は中世以降に堆積したAs-B軽石混土層である。IV層は天仁元年（1108）の浅間山の噴火により降下したAs-B軽石堆積層であるが、調査区内での堆積厚には差異が見られ、A区中央およびB区西側においてやや厚くなっている。V層は粘性の強い黒褐色土を主体とするAs-B軽石下水田耕作土層、VI層は縮まり・粘性とともに強い褐灰色土で、As-B軽石下水田耕作基盤層である。以下、Ⅶ～Ⅹ層については所謂地山層である。なお、「V 検出された遺構と遺物」で詳述するが、A区においてAs-B軽石下水田に伴うV・VI層に覆われⅦ層以下を振り込む溝を検出している。

また、重機での表土掘削後の断面での確認のみではあるが、A区の調査区南東の壁面には天明3年（1783）の浅間山噴火に伴うAs-A軽石復旧坑と考えられる振り込みが散見された。B区ではIV層直上までI層の造成土が堆積している箇所が多く、A区のような復旧坑の確認には至らなかった。

A・B区とともに発掘調査にあたってはAs-B軽石層（IV層）上面までを基準として重機による掘削を行い、以下水田面（V層）を遺構面として手作業にて調査を進めた。

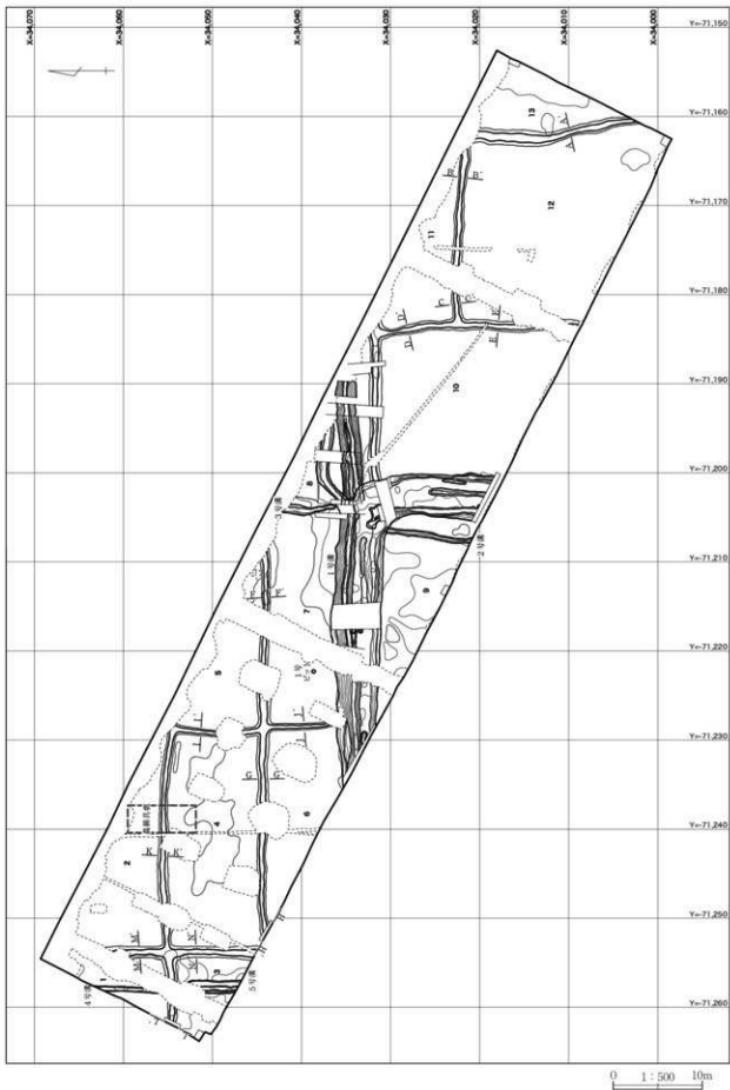
第6図 A区調査区全体図

今回の発掘調査では As-B 軽石に覆われた水田面とそれに伴う南北・東西方向の畦畔を検出した。また、水田面を掘り込む後世の溝を 5 条確認しており、いずれも帰属時期は中世以降を中心とする。しかし、1 号溝については最終的な埋没は近・現代であるが、As-B 軽石下水田以前の開削が考えられ、走行方向や規模を変えながらも断続的に使用された様子が窺われる。

畦畔の走向と区画 畦畔は東西方向の 4 条、南北 4 条の計 8 条を検出し、それらの畦畔に形成される水田面は 13 画検出した。なお X=34.030 付近の東西畦畔は、後述する調査区中央に位置する 1 号溝により削平されている。また、3 号溝東側に若干の高まりが南北方向に認められ、この箇所についても後述する遺構により削平された南北畦畔があるものと考えられる。いずれの畦畔も走向方向に若干の蛇行が見られるものの、南北畦畔はおおよそ N-2°-W を、東西畦畔はおおよそ N-89°-W を指向している。畦畔ごとの間隔は、1 号溝を基準として西側では南北畦畔の間隔は 24.80m・25.56m、東側では 20.94m・20.10m となり、約 5m の差異が認められる。東西畦畔の間隔は 9.38～12.61m を測り、東西に幅をもつ区画を形成している。全体的な傾斜は上述したように北西から南東に向かって低くなるが、1 面ごとの傾斜については大きな高低差は見られず、全体的には平坦な水田面となっている。

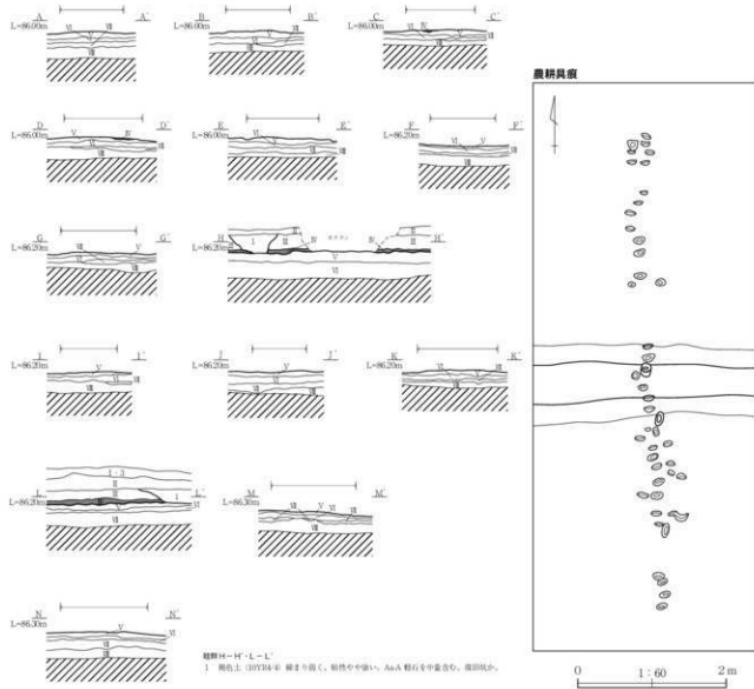
第7図 A区 As-B 軽石下水田畦畔断面図、農耕具痕平面図

足跡等 水田面全域において凹凸は見られたが、明確な足跡や歩行列は確認できなかった。なお、調査区西端付近では半月状の掘り込みをもつ、鎌状の農耕具痕と考えられる掘削痕を南北方向で検出した（第 7 図）。窪みには As-B 軽石混土が堆積し、東西畦畔上を縦断して掘り込まれていることから、As-B 軽石下後に掘削されたものと判断できる。

被覆層と水田の残存状況 検出した水田面は、天仁元年（1108）の浅間山噴火による As-B 軽石 1 次堆積層により水田面全域が 1.3～6.9cm の厚さで直接覆われている（基本層序 IV 層）。IV 層の堆積は調査区内で差異が見られ、中央付近で最も暑く堆積している。調査区北壁沿いおよび建物基礎が残る箇所については大きく擾乱を受けているが、調査区のほぼ全域で水田面を検出しておらず遺存状態は良好と言える。なお、本遺構面上位より掘り込まれた農耕具と考えられる掘削痕、溝 5 条、ピット 1 基を検出しておらずも中世以降の時期と考えられる。水田域の地形 水田面は北西から南東に向かって緩やかに低くなる傾斜である。調査区四隅の水田面の標高は北西 86.11～86.13m、北東 85.79～85.81m、南西 86.09～86.11m、南東 85.79～85.82m を測る。比高差については調査区北側東西で 0.32m、南側東西で 0.30m、西側南北で 0.02m を測り、東側南北で 0.00m、北東から南西の比高差は 0.32m となっている。

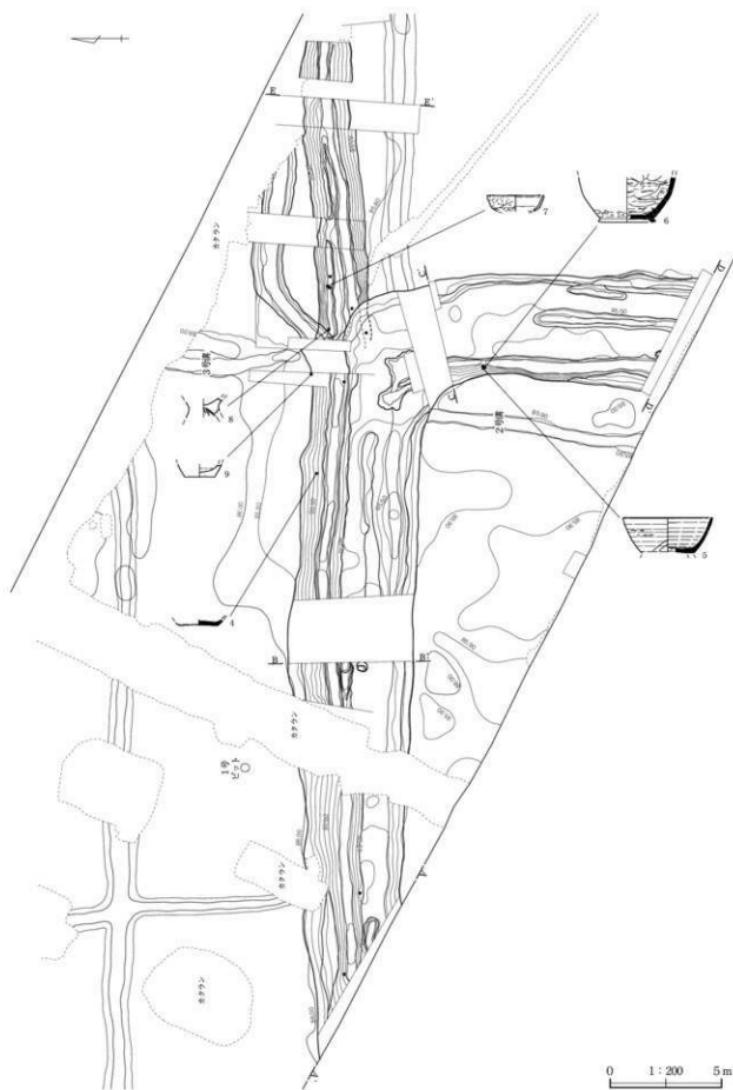
第8図 A区1号溝平面図

遺構掘り下げの段階で、大きく3時期に分かれることが判明した。現代のプラスチック製品等を含む埋没面を1面、As-A 軽石を覆土に含む埋没面を2面、As-B 軽石下水田の形成以前に埋没した面を3面とした。

位置 X = 34.018 ~ 34.036, Y = - 71.190 ~ - 71.235 重複 2面段階で2号溝と重複し、2面段階においては本遺構が削平している。また、3面はAs-B 軽石下水田より先行し、1・2面はAs-B 軽石下水田より後出する。 規模 1面の走行方向はN - 89° - E、検出長37.49 m、上端幅0.98 ~ 1.33 m、下端幅0.63 ~ 1.22 m、深さ0.40 ~ 0.77 mを測り、断面は弧状および台形状を呈する。2面はX = 34.033, Y = - 71.205付近でL字に屈曲して走行しており東西の走行方向はN - 83° - E、検出長35.92 m、南北の走行方向はN - 10° - W、検出長16.55 mで、上端幅4.51 ~ 5.67 m、下端幅2.67 ~ 3.43 m、深さ0.37 ~ 0.79 mを測り、断面は台形状を呈する。3面は2方向に分歧して走行し東西の走行方向はN - 89° - E、検出長43.23 m、南北の走行方向はN - 3° - W、検出長13.45 mで、残存で上端幅0.90 ~ 2.33 m、下端幅0.56 ~ 1.79 m、深さ0.09 ~ 0.49 mを測り、断面は弧状および台形状を呈する。 覆土 1面は褐灰色土、2面はAs-A 軽石を含む暗褐色土、3面は締まり・粘性が強い黒褐色土を主体としている。 出土遺物 1面では現代の製品が確認された。2面からは陶磁器、須恵器、土師器等が出土し、うち陶磁器3点を示した(1~3)。3面からは須恵器、土師器等が出土している(4~9)。また、埴輪と思われる小破片(10)、S字状口縁付壺(11)も出土している。 所見 3面とした溝の走行方向は上部の畦畔とはほぼ同一であり、As-B 軽石下水田に先行する地割の存在を示唆するものある。

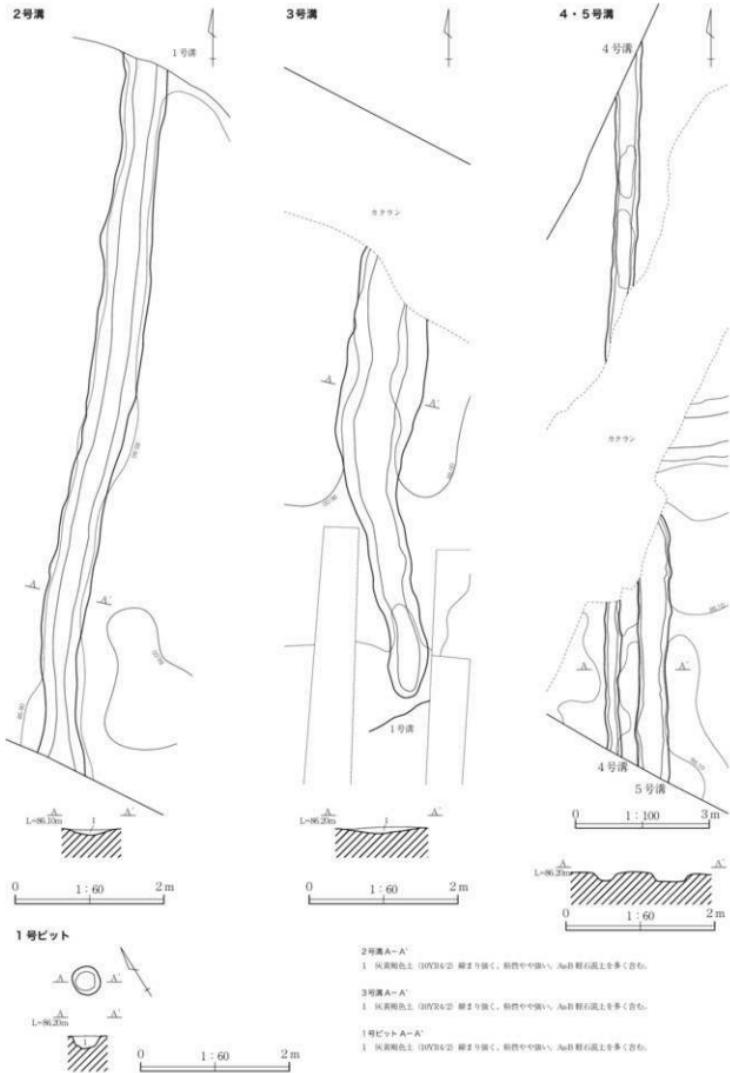
第10図 A区2~5号溝、1号ビット平面図・断面図

位置 X = 34.020 ~ 34.030, Y = - 71.206 ~ - 71.207 重複 As-B 軽石下水田より後出する。1号溝の2面と重複し、本遺構が先行する。 規模 走向方向N - 7° - E、検出長9.50 m、上端幅0.69 m、下端幅0.27 m、深さ0.08 mを測り、断面は弧状を呈する。 覆土 As-B 軽石混土を主体とする。 出土遺物 なし。 所見 重複関係と覆土から中世と考えられる。

位置 X = 34.036 ~ 34.042, Y = - 71.203 ~ - 71.204 重複 As-B 軽石下水田より後出する。 規模 走向方向N - 3° - W、検出長5.68 m、上端幅1.07 m、下端幅0.48 m、深さ0.08 mを測り、断面は弧状を呈する。 覆土 As-B 軽石混土を主体とする。 出土遺物 なし。 所見 重複関係と覆土から中世と考えられる。

位置 X = 34.047 ~ 34.063, Y = - 71.257 ~ - 71.258 重複 As-B 軽石下水田より後出する。 規模 走向方向N - 1° - E、検出長15.40 m、上端幅0.55 m、下端幅0.28 m、深さ0.03 mを測り、断面は台形状を呈する。

覆土 As-B 軽石を多く含む。 出土遺物 なし。 所見 搾乱により不明瞭になるが、5号溝と合流する可能性が考えられる。覆土から中世以降と考えられる。

位置 X = 34.046 ~ 34.052, Y = - 71.257 重複 As-B 軽石下水田より後出する。 規模 走向方向N - 1° - E、検出長6.01 m、上端幅0.73 m、下端幅0.55 m、深さ0.05 mを測り、断面は台形状を呈する。 覆土 As-B 軽石を中量含む。 出土遺物 なし。 所見 覆土から中世以降と考えられる。

位置 X = 34.038, Y = - 71.222 重複 As-B 軽石下水田より後出する。 規模 長軸0.38 m、短軸0.37 m、深さ0.16 mを測り、平面は円形、断面は弧状を呈する。 覆土 As-B 軽石混土を主体とする。 出土遺物 なし。 所見 覆土から中世以降と考えられる。

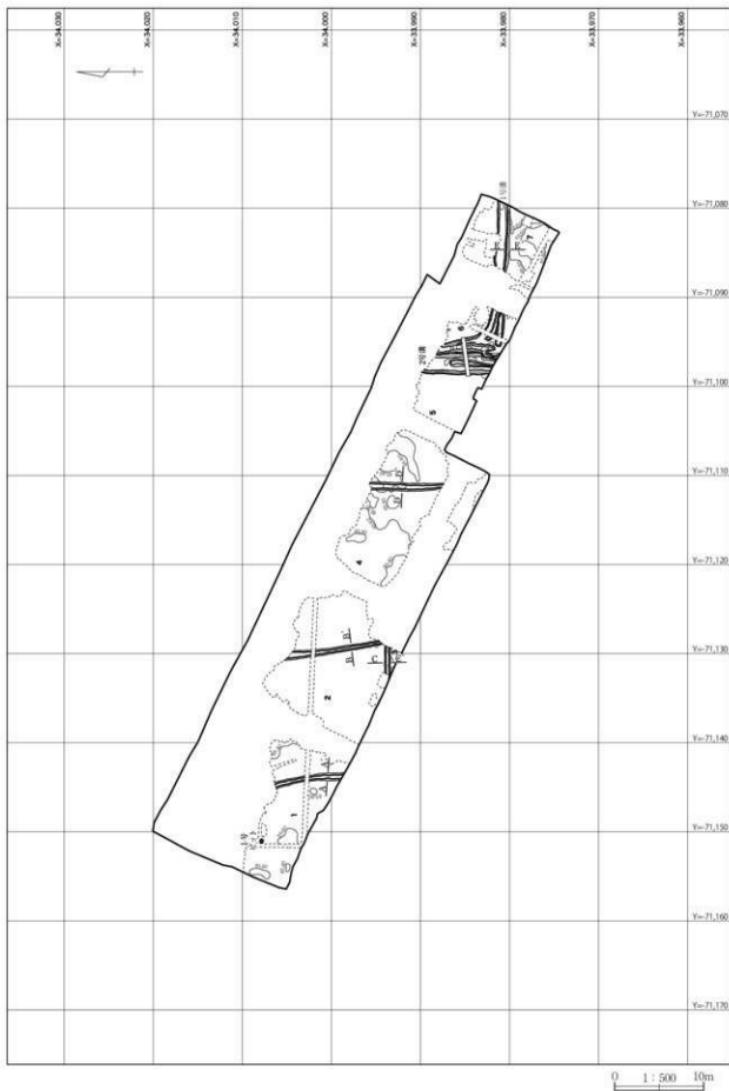
第12図 B区調査区全体図

B区の調査では、A区と同様に天仁元年（1108）の浅間山噴火により降下したAs-B軽石に覆われた水田面と、それに伴う南北・東西方向の畦畔を検出した。また、水田面を掘り込む後世の溝2条、ピット1基を確認しており、帰属時期は中世以降を中心とする。本調査区は大部分が削平されており、As-B軽石層の遺存状態も悪い。そのため、南北・東西方向の畦畔を検出したものの、その交点および水口等は検出されなかった。溝は2条ともに検出時点では大きな1条の溝と見ていたが、掘り下げると遺構中に小さな溝が数条確認された。覆土の堆積状況や遺物の出土状況から、中世から近世にかけて造り替えながら近・現代に至るまで、長期間にわたり使用された遺構と考えられる。なお、周辺および下層の遺構を確認するため、1・2号溝とともにトレンチを設定し調査を実施したが、遺構は検出されなかった。

被覆層と水田の残存状況 As-B軽石1次堆積層は、層厚に違いはあるものの調査区の全面に確認された。特に調査区西端に厚く堆積しているが、部分的にAs-B軽石混土とみられる堆積も確認している。なお、調査区の北側半分は、工場施設の造成により水田面が削平されており、全体的にA区に比べると遺存状態は悪い。本遺構面上位より掘り込まれた中世以降の開削と考えられる溝を2条検出しており、底部は水田面下まで達している。その他、As-B軽石混土を覆土とするピットを1基検出した。

畦畔の走向と区画 南北畦畔は3条、東西畦畔は1条、水田面は7面検出した。南北畦畔はおよそN-9°-Wを指向している。東西畦畔はわずかにしか検出されなかつたが、N-89°-Wを指向している。南北畦畔の畦間は西から順に芯心で14.32m、17.62mを測る。東西畦畔は検出された畦畔が1条のみであるため、畦間は計測不能である。

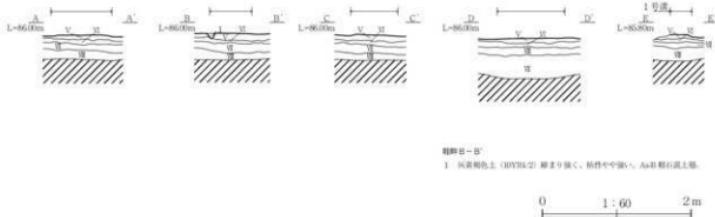
第13図 B区 As-B 軽石下水田畔断面図

耕作土 締まり・粘性の強い黒褐色土（基本層序V層）を耕作土層とし、層厚は2.87~9.4cmを測る。また、水田耕作土表層に耕作が行われなかったことを示す黒色帯は確認されていないことから、As-B軽石降下直前まで水田として利用されていたと考えられる。

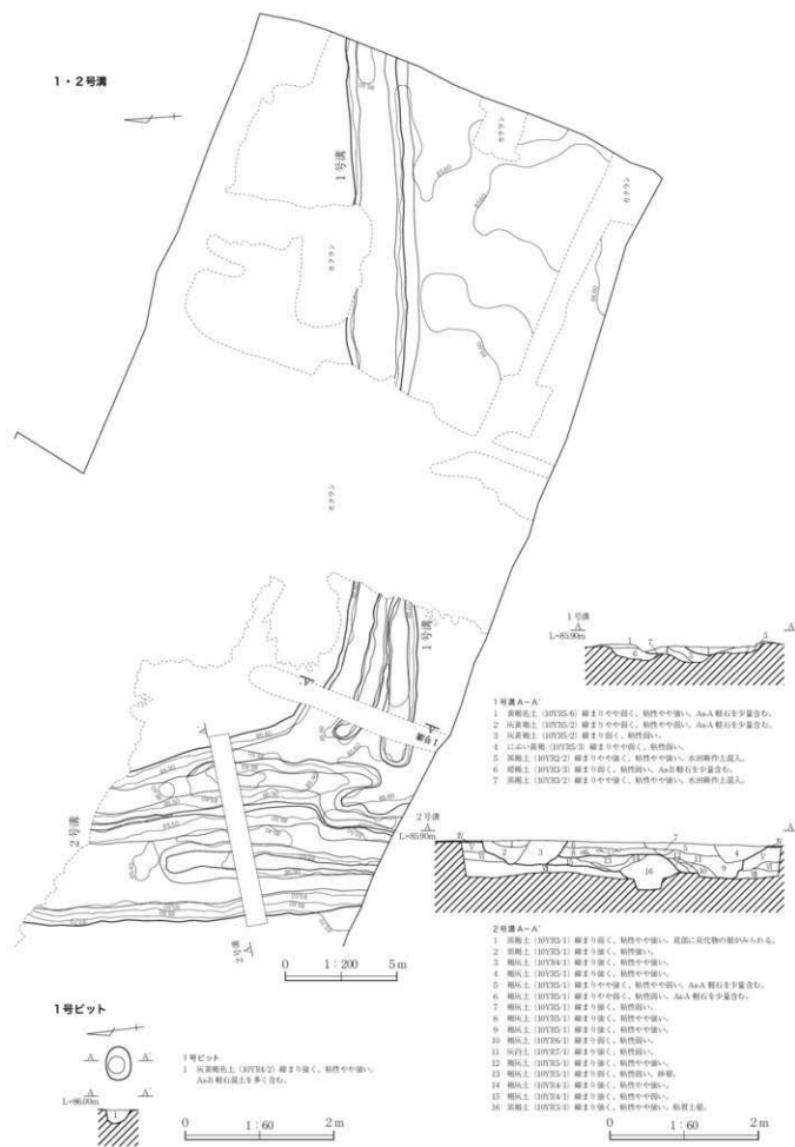
第14図 B区1・2号溝、1号ビット平面図・断面図

位置 X = 33.980 ~ 33.982, Y = - 71.079 ~ - 71.087 重複 As-B 軽石下水田より後出する。規模 走向方向は N - 86° - W を指向し、X = 33.982, Y = - 71.095 付近で 2号溝と合流する。検出長 15.64m、上端幅 1.34m、深さ 0.12m を測り、断面弧状を呈する。覆土 黒褐色土を主体部として、水田耕作土ブロックおよび As-A 軽石と As-B 軽石を少量含む。出土遺物 陶磁器片等が数点出土しているが、小破片のため図示には至らず。

所見 出土遺物および覆土の堆積状況や出土遺物から、中世段階と近世段階の2時期に大別でき、中世から近世後期にかけて造り替えながら使用された造構と考えられる。

位置 X = 33.981 ~ 33.990, Y = - 71.094 ~ - 71.099 重複 As-B 軽石下水田より後出する。規模 走向方向は N - 2° - W を指向し、X = 33.982, Y = - 71.095 付近で 1号溝と合流する。検出長 8.66m、上端幅 4.24m、深さ 0.39m を測り、断面弧状を呈する。覆土 黑褐色土を主体部として、水田耕作土ブロックおよび As-A 軽石と As-B 軽石を少量含む。出土遺物 陶磁器片等が数点出土しているが、小破片のため図示には至らず。

所見 出土遺物および覆土の堆積状況や出土遺物から、中世段階と近世段階の2時期に大別でき、中世段階ではさらに時間差を見て取れる。1号溝と同様に中世から近世後期にかけて、造り替えながら使用された造構と考えられる。

位置 X = 34.001, Y = - 71.151 重複 As-B 軽石下水田より後出する。規模 長軸 0.54m、短軸 0.42m、深さ 0.19m を測り、平面楕円形、断面は U字状を呈する。覆土 As-B 軽石混土を主体とする。出土遺物 土師器片が 2点出土しているが、小破片のため図示には至らず。所見 覆土から中世以降と考えられる。

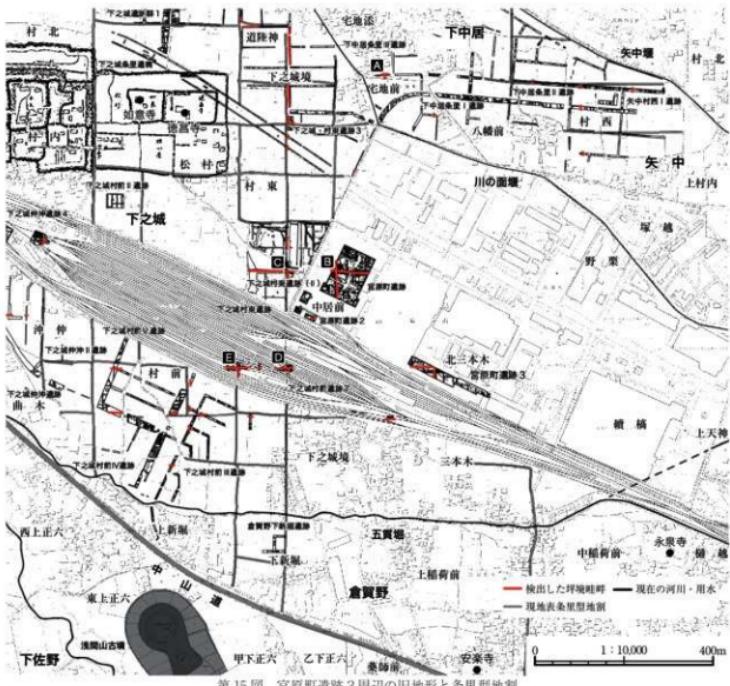
第15図 宮原町遺跡3周辺の旧地形と条里型地割

第 15 図は発掘調査で確認された各遺跡の As-B 軽石下水田の坪交点と、東西・南北大畦畔および坪境溝の位置関係を示したものである。以下、遺構名の呼称は各報告書の記載に従う。

調査では 5 地点（A～E）の坪交点が検出されており、確認された大畦畔は東西 9 条、南北 10 条である。下之城村前遺跡 7 の As-B 軽石下畦畔 19・20 からなる D 地点と、同遺跡の畦畔 4・5・6 からなる E 地点の坪交点距離は 110.72 m、傾きは E - 0.5° - S を測る。2 町離れているが、南北に位置する C・D 間の坪交点距離は 217.21 m、一坪あたり 108.60 m になり、傾きは N - 0.5° - W を測る。As-B 軽石降下前の遺構だが、宮原町遺跡 2 の S D 4 である B 地点、下之城村東遺跡（II）の 4・8 溝の交点である C 地点は溝を坪境と捉えた。隣接する B・C 間の坪交点距離は 109.82 m、傾きは E - 0.7° - S を測る。第 15 図に示した範囲内での大畦畔の傾きも N - 0.2° ~ 1.49° - W、E - 0.43° ~ 1.3° - S となっていることから、条里型地割の軸は概ね東西・南北を指向していると判断できる。

現地表地割では東西畦畔が 9 条、南北畦畔は 9 条確認できるが、小字松村から村内にかけては現地表地割にズレがみられる。このズレは和田下之城の築城に伴って改変されたもので、徳昌寺・如意寺・根小屋により南北方向に抵抗されている。西側は北帶曲輪および本丸・南曲輪の造築により、条里型地割を留めていない。また、小字村西では、矢中堰と川の面堰に挟まれている影響からか、南北畦畔が東に約 65 m、東西畦畔が北に約 22 m と条里型地割が大きく崩れている。他に畦畔によるものではないが南に流れる五貫掘は、現地表地割との距離を計測すると約 106 m を測ることから、五貫掘も坪境の地割に沿って走行しているものと考えられる。本遺跡および各遺跡の調査結果や、現地表条里から坪境を復元していくと、五貫掘以北から矢中堰・小字宅地添・村北までに 130 町近い条里型地割が出現する。

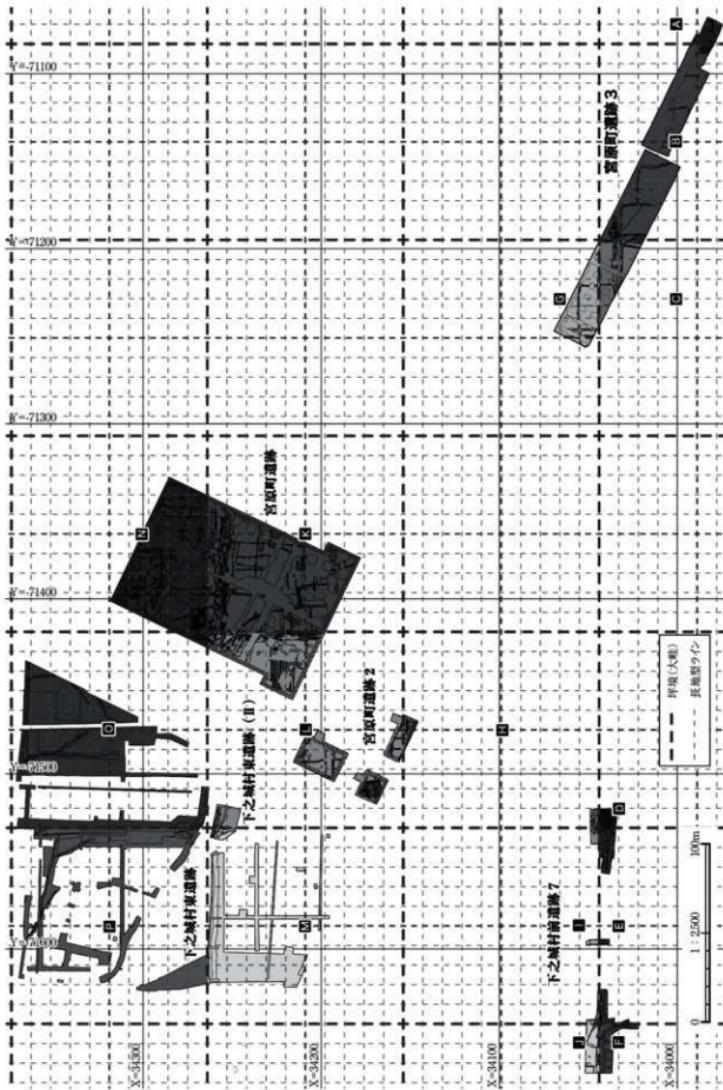
第 16 図 本遺跡周辺の坪内区画

今回の調査では坪堀の畦畔はA区において東西畦畔が1条、南北畦畔が1条検出された。現地表条里と併せて検討した結果、調査区の立地が1町方格の条里型地割4面にわたることが判明した。これに加えて本道路を中心に、周辺での調査結果をふまえて坪内区画について検討してみたい。対象としたのは、本遺跡、宮原町遺跡、宮原町道路2、下之城村東遺跡、下之城村東道路(Ⅱ)、下之城村前遺跡7である。およそ南北390m、東西600mの範囲に東西3条、南北5条の大畦畔および溝により区画された1町方格の条里型地割16面が検出されており、各々AからPまでの呼称を付した(第16図)。

宮原町遺跡3 A区に該当するB・C・G区画では南北畦畔が概ね幅12間の間隔で検出された。宮原町遺跡3 B区に該当するA区画では畦畔の間隔が狭まりおよそ幅6間となることから、半折型と長地型が混在すると考えられる。宮原町遺跡に該当するK・L・N区画の東西坪堀はAs-B軽石降下前の溝により区分けされ、下之城村東道路・下之城村東遺跡(Ⅱ)にて検出されたL・M・K区画の北側坪堀の溝と結合すると考えられる。これらの溝は航空写真でも同一の地割が確認できた。K・N区画のはば中央を南北に縱断する大きな南北畦畔は坪堀の溝から12間に位置し半折型の区画と一致する。下之城村前遺跡7に該当するD・E・F・I・J区画では大畦畔による東西と南北の坪堀が検出された。東西畦畔の南側では南北畦畔が約3間の間隔で並んでおり、長地型をさら

に半分にした様子が窺える。東西畦畔の北側では硬く繪まつた平坦面が検出されており、こちらは水田として利用されていなかったと考えられている。

このように本遺跡周辺では坪境は一致する箇所が多いが坪内区画は大きく異なることから、条里型区画が制度としてではなく単に耕作単位として、その形を継承したと考えられる。

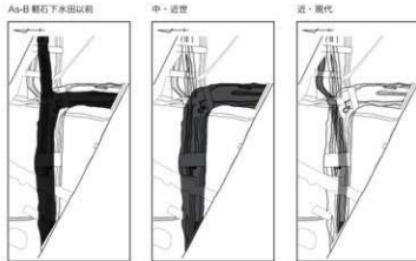
第17図 A区1号溝構想変遷図

A区1号溝は複数の流路痕跡が検出した結果で、時期によって走向・規模が異なっている(17図)。最古段階はAs-B軽石下水田以前で、完全に水田耕作土に被覆されている。流路は東西方向とそこから南へと分岐する、T字の走向となっている。溝単体の検出であるために、水田面の有無は不明であるが、底面付近の出土遺物からは9世紀前半が想定される。次段階はAs-B軽石下水田で、十字に畦畔が検出されている。中近世段階では、この水田面を切るように西から調査区中央付近で南へと流路を変える逆L字形の溝が検出されているが、覆土中位から上位にかけて

As-A軽石が多く混入していることからも、天明3年以降に埋没したと考えられる。最も新しい段階は東西方向に走向する工場建設以前の溝で、明治17年の日本鉄道開通により南北の走向が分断されたためか、東西方向のみの流路となっている。これらは壬申地券地引絵図および戦後の空中写真においても地割として残存しており、中近世の溝は用水路として廻ると本遺跡の北西において川の面堰から分水している。
