# 京都市内遺跡試掘調査概報

平成5年度

京 都 市 文 化 観 光 局

- 1 本書は、京都市が平成5年度の文化庁国庫補助を得て作成した京都市内遺跡試掘調査概要報告書である。

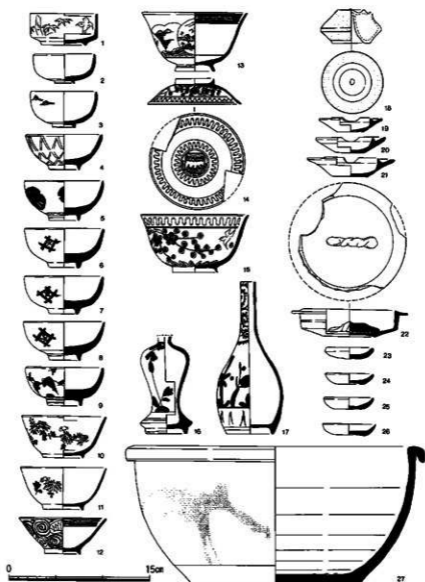
図6 伏見城跡（京町一丁目の京町通り東）から出土した近世陶磁器実測図

伏見城跡では、城下町にあたる旧京町通（南北）の路面及び東側溝跡を検出し、敷地東端で検出した井戸状遺構からは、多数の近世陶磁器が出土した。（図6）

1～9…湯飲茶碗・10～15…碗・16…神酒掬利・17…小瓶・18…水筒・19～21…灯明受皿  
22…土瓶蓋・23～26…土師質重器・27…大鉢

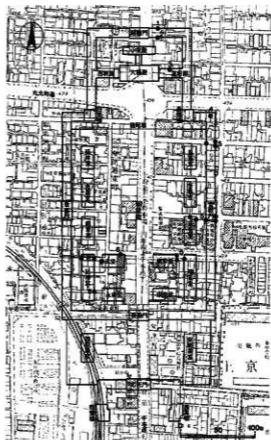
図11 朝堂院の復元と遺構確認場所(調査場所)

朝堂院は平安宮内における最重要施設であるにもかかわらず、遺跡として現在までに確認されている場所は以外に少なく、図11に示すとおり20箇所に満たない。

朝堂院跡内で、発掘調査や立会調査など考古学的調査によって最近までに明らかとなっている地点は、廊跡では大極殿東軒廊<sup>3)</sup>・大極殿院北回廊嘉喜門付近<sup>1,2)</sup>・蒼龍廊東回廊コーナー一部<sup>4)</sup>・昌福堂付近<sup>5)</sup>・宣政門付近<sup>7)</sup>。また建物跡では修式堂<sup>6)</sup>・延祿堂<sup>8)</sup>・承光堂<sup>5)</sup>・明礼堂<sup>5)</sup>・暉章堂<sup>5)</sup>などである。

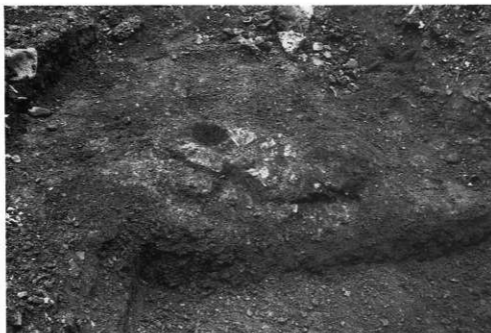
写真8 部分的に凝灰岩の破片が残る（1トレンチの南方）南から

しかし2トレンチの南半で検出した凝灰岩の細破片の存在は、付近に修式堂の南辺基壇が存在(基壇北辺が確認された北側道路南半から5.9丈南)していたことを伺わせるものであり、また敷地の北端で一部分に平安時代の整地土とみられる褐色粘質土が存在している箇所を確認できたことは大きな成果である。

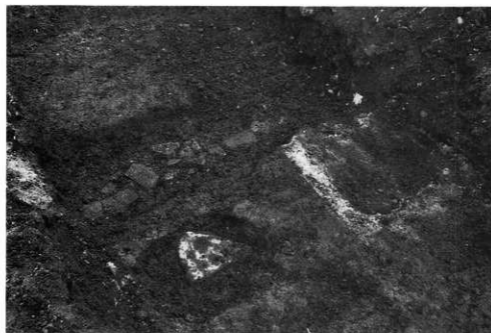
写真9 2トレンチ北方で検出した瓦を敷いた東西溝跡（近世）と礎石（北東から）

またトレンチ南端から北へ10m, 深さ50cmのところ(旧浴場基礎直下)から, 東西の溝跡(幅70cm, 深さ10cm以上)が検出された。

この溝内からは近世頃の瓦が多数出土し, また溝底は瓦が敷かれたような状況であった。

また, この溝のすぐ北には自然石を使った礎石(この溝に伴う遺構)が見つかったが性格は不明である。

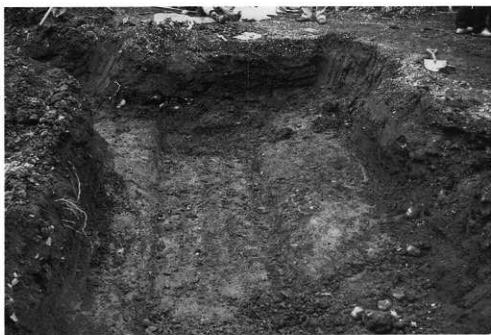
写真13 トレンチ拡張部分で検出した南北溝跡（推定道祖大路東側築地内溝）北から

その結果、現在の佐井通り東端の敷地境から東へ9.7m（第1回目のトレンチ東限に当たる）の地表下約0.75mから、幅1.2m、深さ10～25cm程の南北溝跡を検出した。

溝内からは9～10世紀頃の土師器・須恵器・灰釉陶器・緑釉陶器などの土器片や瓦が出土したため、あらためてトレンチを北へ拡張した結果、この溝は南北へ続くことが判明、最終的には南北溝跡を長さ3.5m余り検出した。

この溝跡は検出位置から推測して、道祖大路東側の邸宅の築地に伴う内溝と考えられる。
