京都市内遺跡試掘調査概報

平成 5 年度

京 都 市 文 化 觀 光 局

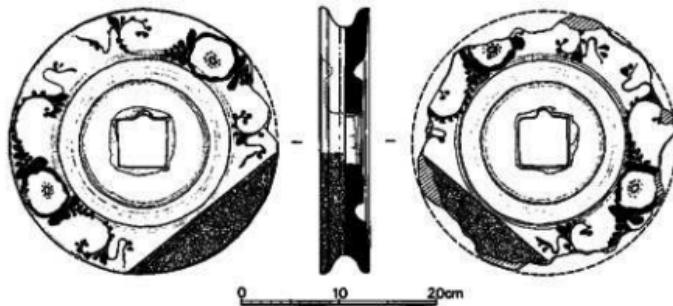
図4 織部風の陶製井戸滑車（左京三条四坊十四町、東京極大路跡出土）

平安京東京極大路跡（三条四坊十四町跡）に当たる京都市役所前の本能寺前町の試掘調査では、一部土層断面に路面状の堅い層を確認したものの、敷地内のほとんどが近世・近代の擾乱層であったが、あげ土内から織部風の陶製滑車（井戸の水汲みに使用）を発見した。（図4）

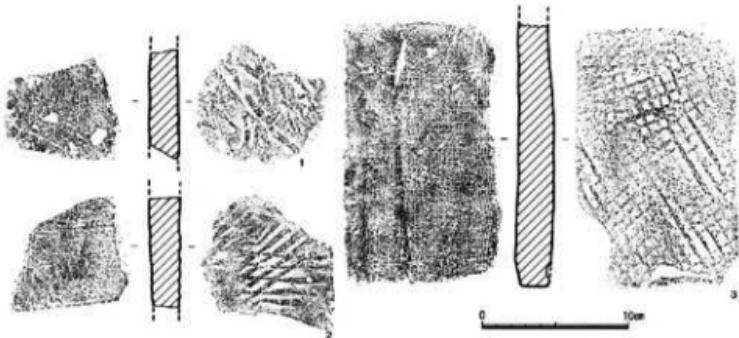
図5 広隆寺旧境内出土瓦拓影及び実測図

また広隆寺旧境内南方（太秦桂木町11-1）からは、焼土を伴う時期不明の遺構と、平安時代の土器を含む整地土層（奈良時代の瓦も含む）を確認したが明確な遺構検出には至っていない。（写真1、図5参照）

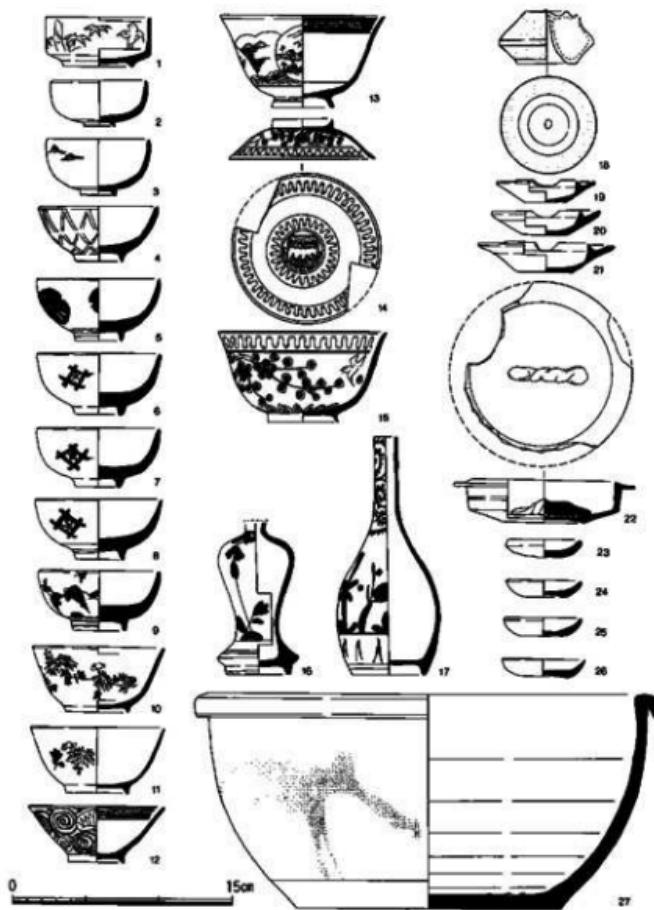
図6 伏見城跡（京町一丁目の京町通り東）から出土した近世陶磁器実測図

伏見城跡では、城下町にあたる旧京町通（南北）の路面及び東側溝跡を検出し、敷地東端で検出した井戸状遺構からは、多数の近世陶磁器が出土した。（図 6）

1~9…湯飲み茶托・10~15…盃・16…神酒徳利・17…小瓶・18…水盆・19~21…灯明受皿
22…大瓶・23~26…土師質皿器・27…大体

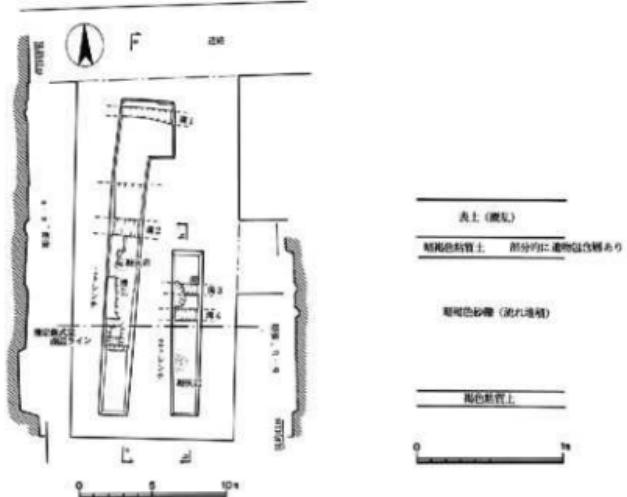
図9 調査平・断面実測図

(1) 1トレンチ（長さ21m、幅約2.5m）

南北に長い敷地の西半に南北方向にトレンチを設けて掘削を行った。

その結果、トレンチ内は浴場建物基礎工事及びその建物の解体工事によって大きく搅乱を受け、予想以上に遺構の残存状況が不良であることが判明した。

特に修式堂の推定南辺基壇（東西）部分は、現代層直下にこの付近の地山である砂礫層が存在し、平安時代の整地層とみられる褐色粘質土は極めて部分的にしか存在していないかった。

トレンチ中央付近の近世～近代の方形土壙内では、一部加工面痕を有する凝灰岩（写真3）の小破片2個を検出したが、元の状態で据えられたものではなく、後世に穴へ廃棄されたものと判断される。

また北半で東西方向の浅い溝跡を検出したが、これは以前の浴場があった時のものと解される。

その他、トレンチの北端では、地表下15cmで褐色粘質土となり、それ以下では遺物を含

まない土層となることから、この層は平安時代の整地土と解釈して、トレンチをさらに東へ拡張した。

修式堂基壇下部に残存する可能性のある柱穴のピットや根石、あるいは版築土層の検出及び確認作業を行ったが、北端部分（敷地北側の道路端から約7m）を除いてこの層の直下は砂礫の地山となり、すぐ北方で確認されている修式堂北辺の凝灰岩列と蟻がりのある遺構は何も検出できず、時期不明（近世？）の浅い東西溝跡を検出した程度であった。

この結果、北端部分を除いてトレンチの大半は、この付近に存在する砂礫層（地山）が現代盛土層直下に露出しており、遺構面は中・近世の削平に加え、浴場基礎工事の時点や、解体工事によって既に大きく削平を受けたものと判断された。

以上、トレンチ全体では南に行くほど擾乱が著しい結果となった。

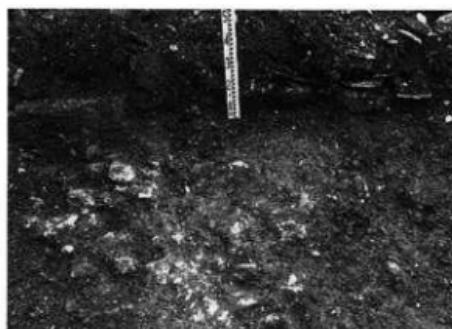
写真4 部分的に残る凝灰岩の破片（2トレ）西から

トレンチ南方では、地表下40cmで砂砾層のベースとなり、上層にわずかに遺物を包含する褐色粘質土が存在、トレンチ南端から北へ約7mのところから、凝灰岩が粉々になった状態で部分的に存在している箇所を検出（写真4）したが、据えられた状態のものや、元位置を示すようなものはなかった。

しかし2トレンチの南半で検出した凝灰岩の細破片の存在は、付近に修式堂の南辺基壇が存在（基壇北辺が確認された北側道路南半から5.9丈南）していたことを伺わせるものであり、また敷地の北端で一部分に平安時代の整地土とみられる褐色粘質土が存在している箇所を確認できたことは大きな成果である。

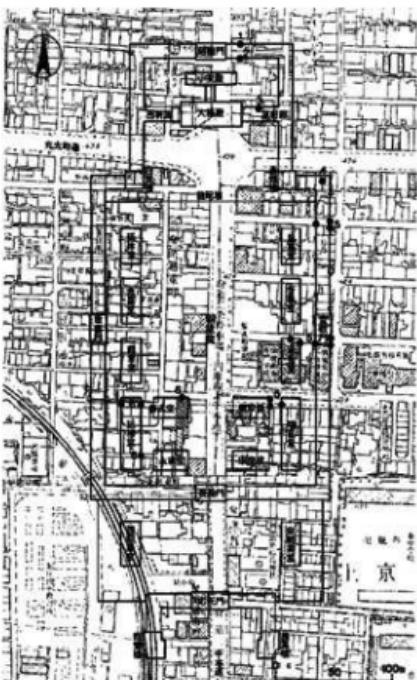
図11 朝堂院の復元と造構確認場所（調査場所）

朝堂院は平安宮内における最重要施設であるにもかかわらず、遺跡として現在までに確認されている場所は以外に少なく、図11に示すとおり20箇所に満たない。

朝堂院跡内で、発掘調査や立会調査など考古学的調査によって最近までに明らかとなっている地点は、鹿跡では大極殿東軒廊³・大極殿院北回廊喜門付近^{1,2}・蒼龍廊東回廊コーナー部⁴・昌福堂付近⁵・宣政門付近⁷。また建物跡では修式堂⁶・延暦堂⁸・承光堂⁵・明札堂⁵・暉章堂⁵などである。

いずれの確認遺構も、主に建物基壇最下部を構築していた凝灰岩の延石や地覆石のほか、良好な場所では羽目石や東石などの下位部分で、そのほかに階段施設や溝跡などもある。

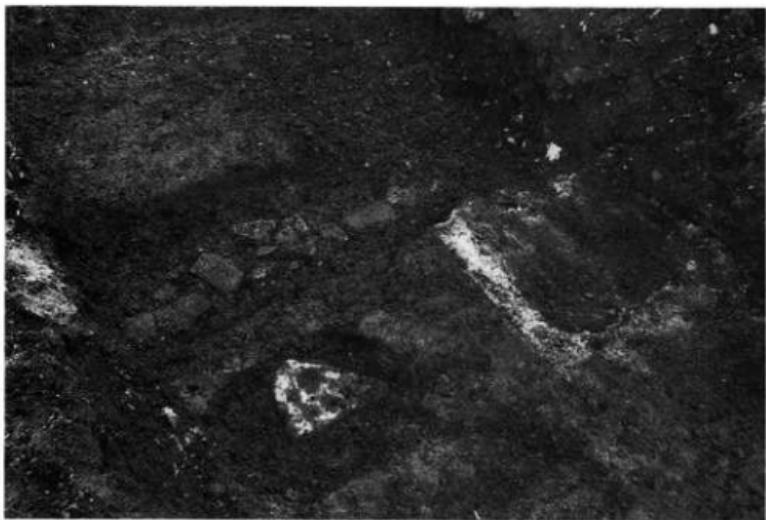
写真9 2トレンチ北方で検出した瓦を敷いた東西溝跡（近世）と礎石（北東から）

またトレンチ南端から北へ10m、深さ50cmのところ（旧浴場基礎直下）から、東西の溝跡（幅70cm、深さ10cm以上）が検出された。

この溝内からは近世頃の瓦が多数出土し、また溝底は瓦が敷かれたような状況であった。

また、この溝のすぐ北には自然石を使った礎石（この溝に伴う遺構）が見つかったが性格は不明である。

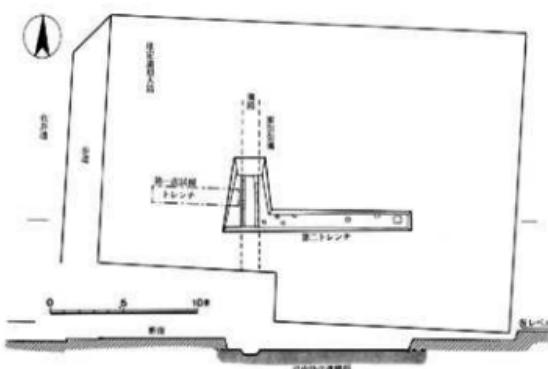
図14 調査平・断面実測図

既存建物を解体する前に行った第1回の試掘調査結果では、平安時代の遺物包含層を確認しているため、2回目の試掘調査では、敷地の南半の西から東にかけて1回目のトレンチの続きを、長さ13m、幅1.3mについて調査を行った。

その結果、現在の佐井通り東端の敷地境から東へ9.7m（第1回目のトレンチ東限に当たる）の地表下約0.75mから、幅1.2m、深さ10~25cm程の南北溝跡を検出した。

溝内からは9~10世紀頃の土師器・須恵器・灰釉陶器・綠釉陶器などの土器片や瓦が出土地したため、あらためてトレンチを北へ拡張した結果、この溝は南北へ続くことが判明、最終的には南北溝跡を長さ3.5m余り検出した。

溝を形成する土層は遺物を包含していない青灰色粘土層であることから、改めてボーリングステッキで確認したところ、0.4m程（地表下1.45m）下層に砂礫ベースが存在することが判明した。

この結果、下層の砂礫は流れ堆積を示しており、またその上層の青灰色粘土の存在は、平安京造営以前にこの付近が池または低湿地状の土地であったことをうかがわせる。

また検出した南北溝の東方は、青灰色粘土層上に黄褐色粘質土が存在し、緩やかな傾斜で浅くなっている。これは平安京造営時の整地層（あるいは自然堆積した粘質土の可能性もある）と考えられるが、この土層上で方形や円形の大小の7箇所の柱穴を検出した。

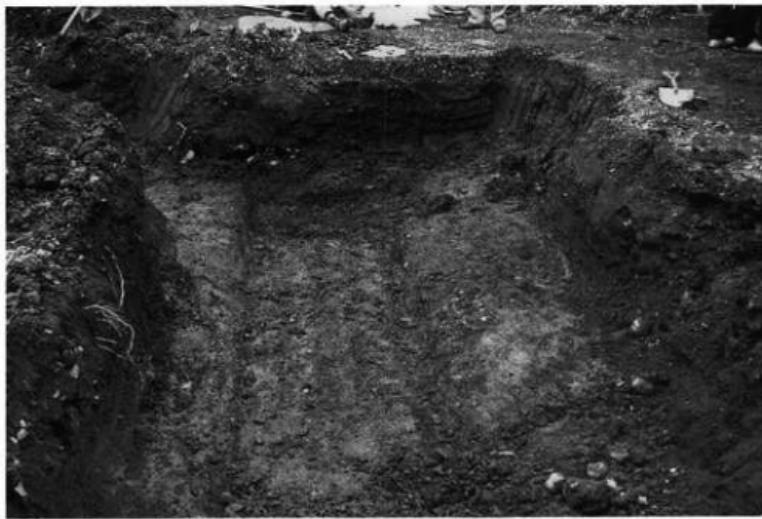
写真13 トレンチ拡張部分で検出した南北溝跡（推定道祖大路東側築地内溝）北から

今回検出した溝跡は、幅1.2m、深さ10~25cmで、南北3.5m分を確認した。

この溝跡は検出位置から推測して、道祖大路東側の邸宅の築地に伴う内溝と考えられる。

今回検出した南北溝は、この北方に当たる四条通りと佐井通り交差点を南へ下る東側において、平成2年（1990）11月に試掘調査で検出した道祖大路の東側築地内溝跡と同じ条坊ライン上にある溝と判断される。

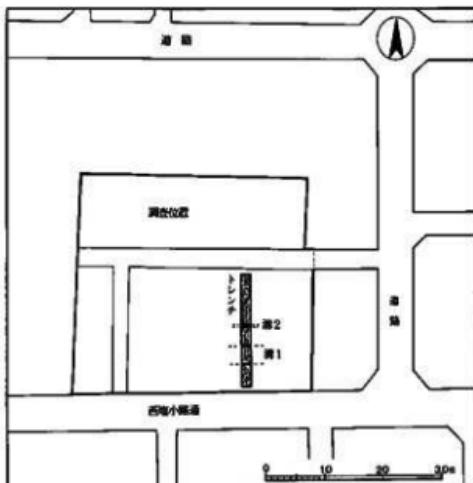
図19 調査場所とトレンチ位置図

当該地は平安京の条坊である小路の交差点付近であるが、敷地西半の半分に金網のフェンスがあり、また中央にはT字形に路地が残っていることから、調査区を敷地の南方部に絞って、八条坊門小路及び北側溝(東西)の検出を目指して南北トレンチを設けた。

調査を行った結果、敷地南限(道路北端)から北へ約5m、地表下70~80cm付近から北へ下がる溝跡(溝1)を検出した。

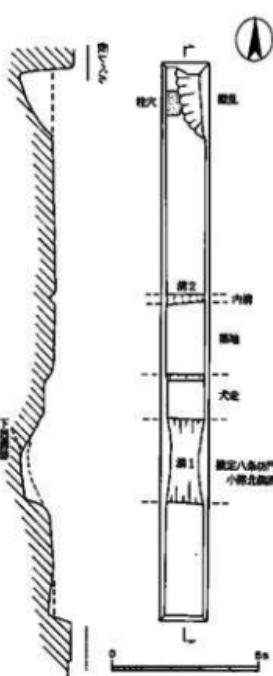
図20 調査平・断面略測図

この溝跡は、断面U字形で上端の幅は約3m、深さは約1m(地表面から1.7m)あり、東西方向の溝と考えられる。

この溝1から北方は、溝北肩部から北へ1.4m付近で一段高くなり、さらに北3.8mの地表下約80cmで、幅30~41cm、深さ17~22cmの細い東西溝跡(溝2)を検出した。

溝1の下層からは、平安京造営前の地形の名残とみられる時期不明の流路を発見した。

狭いトレンチ内の遺構検出のため明確ではないが、地表下約2mのところから検出した流路跡は、ベースの砂礫を切って流れていた痕跡を残し、溝肩はさらに北西へ下がる傾向を示しているが、対岸の溝肩については不明である。

この下層の溝跡は断面観察から判断して、北東から南西方向へ流れていたものとみられ、時期は不明であるが、溝内の堆積状況は灰色の最下層が緑灰色シルト層、その上が暗緑灰色粘土・そして明黄褐色粘土となつており、当初は流路であったものが、次第に池状となって粘質土が堆積していくものと考えられる。

溝1については、トレンチを設けた場所の遺構残存状況が複雑であったため、平安時代の溝底部分はもう一つはっきりしない結果となった。

しかしこの溝1は、幅が3mもある立派なもので、溝内から出土した遺物も平安時代前期のものが主流である。

この結果、溝1と3.8m北方にある溝2は、今のところ八条坊門小路の北側溝及び邸宅内溝を検出したものと考えている。よって溝1から溝2までの間は犬走及び築地が存在していた可能性がある。

しかし、溝1は平安京復元モデルから若干北へずれる傾向にあり、検出遺構が平安京条坊に伴う溝及び築地遺構と確定するには至っていない。

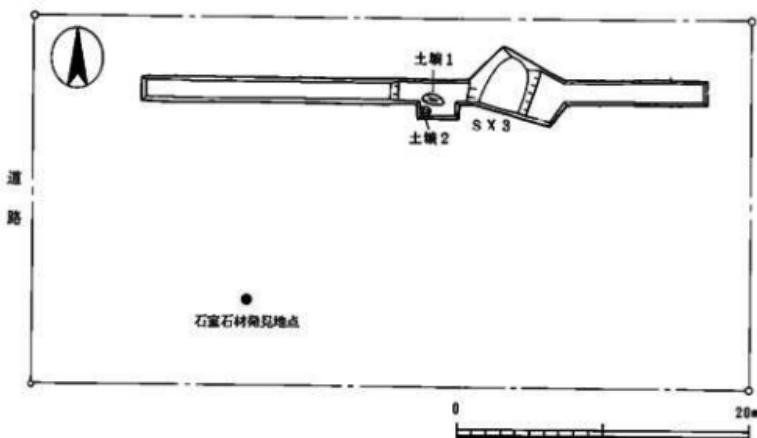
図24 遺構実測図 (1/400)

発見した主な遺構には、土壙1・2・SX3（溝状遺構）がある。

土壙1 平面形は、長軸1.4m、短軸0.8mの橢円形を呈し、深さは0.5mを測る。土壙の底からは、土師器（皿・ミニチュア羽釜）・古錢などが出土した。古錢（図25）は、すべて宋錢で「政和通宝」・「皇宋通宝」・「開元通宝」・「元豐通宝」などがあり、かなり腐食した状態で出土した。この土壙は、鎌倉時代頃と考えられ、墓の可能性が高い。

土壙2 平面形は、直径0.5mの円形で、深さは0.2mの小規模な土壙である。埋土内からは、平安時代の土師器の細片が出土した。

SX3 南北方向の浅い溝状の遺構である。幅は4.3m、深さは0.2mあり、北へ向かって次第に浅くなる。埋土内からは、須恵器（図26）蓋・杯・脚付長頸壺などが出土した。蓋は、口径14.0cm、器高3.4cmあり、天井部を扁平に仕上げている。天井部と口縁部との境は不明瞭で、天井部はヘラケズリを施す。焼成の状態はやや不良で、色調は淡灰色を呈する。杯は、口径13.0cm、器高3.7cmあり、たちあがりは内傾している。底部は、ヘラケズリを施す。焼成状態は、蓋と同じである。脚付長頸壺は、口径10.2cm、器高22.2cm、脚部径14.0cmを測る。頸部は直線的に外傾し、肩部はやや薦平、体部は丸味を帯び、体部下半はヘラケズリを施す。脚部は二段に屈曲し、上半は外反し、下半は内湾気味に強く踏ん張り、三方に透かしを設ける。焼成状態は良好で、色調は灰白色を呈する。

当該地の北東部に位置する「京都きもの会館」建設に先立つ発掘調査では、古墳3基、中近世の土壙墓42基などが発見されている。本調査で発見したSX3は、古墳の周溝の可能性もあるが、確証は得られなかった。土壙1については、墓の可能性が高いと思われる。また、敷地の南西よりの所で地表面から僅かに露出しているチャート質の岩石（90cm角）を発見した。周辺をボーリング・ステッキで探査したが、それに続く石は発見出来なかった。これも古墳の石室石材と考えるのが妥当であろう。これらのことから当該敷地には、古墳群及び中近世の墓域の存在が予想される。

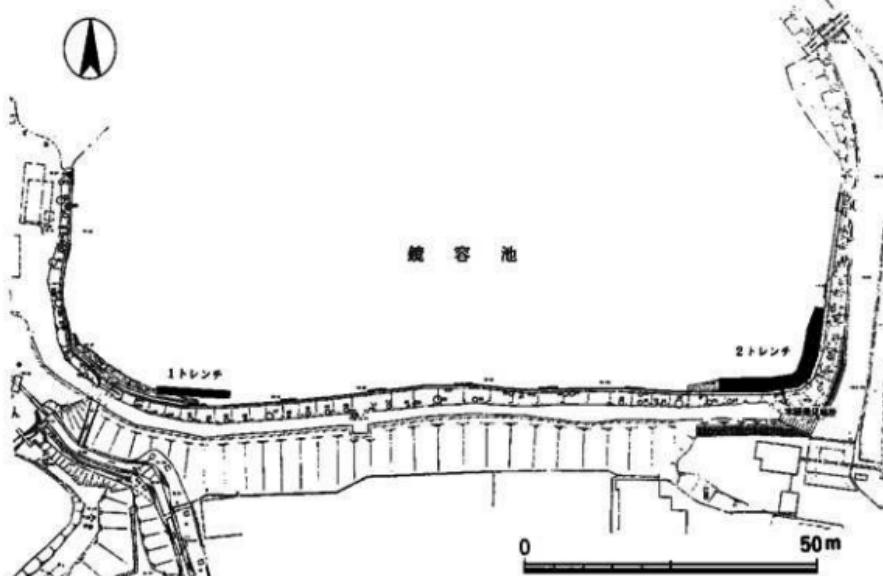
図28 トレンチ位置図 (1/1,000)

1 トレンチ (幅1.2m・長さ12.5m) 競容池の南西隅部の護岸施設近くの池内に設定したトレンチである。

2トレンチ（幅2.2m・長さ27.4m）鏡容池の南東隅部の護岸施設近くの池内にL字形に設定したトレンチである。

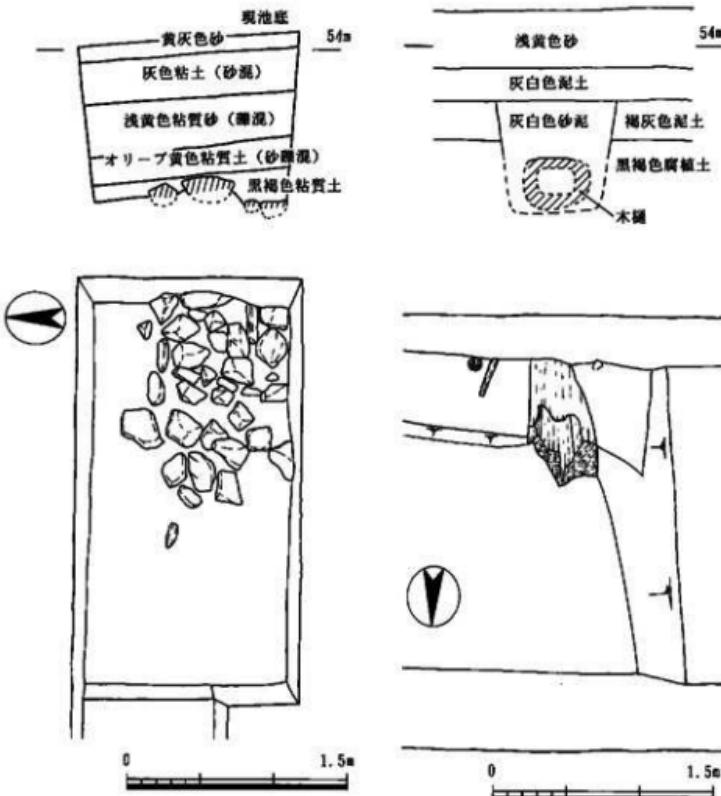
図29 1トレンチ東端部平面図・
東壁土層図 (1/40)

基本層序は、現在の池底に敷いてある砂利層の下に、時期は特定できないか粘質土の盛土が厚さ1mほど堆積する。この盛土の下には、人頭大から拳大の川原石を積み上げた地業跡が存在する。

発見した主な遺構には、上記の地業跡がある。この地業跡は、トレンチのほぼ全域に存在することをボーリング・ステッキによって確認したが、本調査ではトレンチの東端から約2mの範囲内のみ地業跡の石積みを露出させ調査を行った。地業跡の積み上げ高さは、遺構を完全に断ち割っていないので明らかでないが、20~30cm程度の川原石を黒褐色粘土を用いて固定し、3段以上積み上げていることを確認した。地業跡は堤に向かって次第に高く積まれているように観察できることから、堤を築造する時の基礎工事と考えられる。地業の検出面の標高は、約53.1mで、堤の上端からこの地業面までは3.2mの落差がある。

基本層序は、上から明オリーブ砂（現池底）・褐灰色腐植土・灰色砂・黒褐色腐植土（室町時代前期）・明緑灰色粘質土（平安時代後期）・黒褐色腐植土（平安時代後期）・明緑灰色粘質土（地山）で、腐植土と粘質土もしくは砂が交互に堆積しており、現池底から地表面

発見した主な遺構は、池の水を排水するための木桶がある。木桶を発見した位置は、L字形のトレンチの曲がり角付近、すなわち堤の南東隅部に近いところで、室町時代前期の腐植土の上に堆積する褐色泥土を掘り込んで据えられている。木桶の検出面は標高53.06m、直径45cm程度の丸太材の中をくり抜いて（縦15cm・横20cm）造られ、堤の端から85cmほどを検出したにとどまり、大半は堤の中に埋もれている。木桶の先端部分、水の取入れ口付近の施設の有無については、明らかにしえなかった。

池の南西隅部付近を調査した1トレンチでは、堤の基礎工事と考えられる地業跡を発見した。この地業跡の年代は出土した土器器から平安時代後期と思われる。この地業跡の上に堆積する土には、腐植土や泥土等の池内堆積層が全く認められないことから、ここが水に浸かるのは、現在の池底が造られてからのこと、それ以前においては堤の一部であった可能性がある。

池の南東隅部を調査した2トレンチでは、池内堆積である腐植土を3層確認した。それぞれの腐植土層の間には、粘質土や砂層が挟まれていることは、池の改修が行われたことを意味し、改修の度に池底が次第に上がっていったことになる。池の改修時期は、最下層の腐植土を埋め立てたのが平安時代後期ごろ（第一期埋め立て）、中間の腐植土を埋め立てたのが室町時代前期以降（第二期埋め立て）、最上部の腐植土を埋め立てたのは現在の池底が造られた時（第三期埋め立て（時期不明））である。これらの埋め立て時期を鏡容池の歴史に照らし合わせるなら第一期が徳大寺造営、第二期が龍安寺造営に当てることが可能である。第一期埋め立て以前の池については、円融寺の時期を想定することが出来るが、その時期を示す土器類が池内から出土していないので確たることは言えない。

池の南東隅部付近で発見した排水木樋は、それが設置された年代を特定することは出来なかったが、層位から室町時代以降に設けられたことが判明した。現在、池水は池の南西隅から排水され、「西ノ川」となって南流していることから、池水の排水はあくまでも池の南西隅が主であり、今回発見された排水施設は補助的なものと思われる。

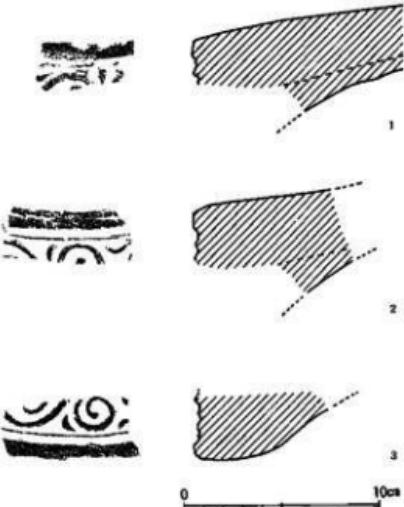
図32 軒平瓦拓影・実測図 (1/3)

図示した唐草文軒平瓦3点の内、1・2は上記の黒褐色腐植土からの出土で、同一個体と思われる。また3は、明緑灰色粘質土からの出土であるが、1・2と同范の可能性が高いと思われる。これらの軒平瓦の特徴は、まず瓦当文様では、唐草が丸く巻き込み、内外区を分ける圓線は在るが、珠文がないこと。製作技法では、頭部の断面が緩やかな曲線顎を呈し、瓦当部整形の時、平瓦凸面の接合面にカキ傷を入れて接着をよくしていること。さらに調整は、削りの後ナデ調整を施している。

胎土は緻密で白色の砂粒を含み、焼成は硬質である。これらの特徴から京都産の瓦とは考えにくく地方からの搬入瓦と推測される。瓦の年代については、平安時代の中～後期の範囲に納まると考えられる。

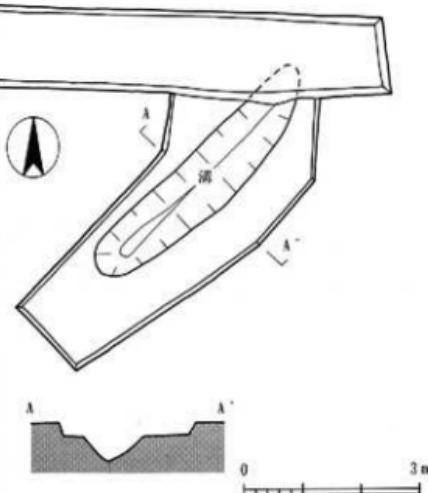
図35 遺構実測図 (1/100)

調査地は、耕土下に褐色粘質土が厚く堆積し、この褐色粘質土上面が遺構検出面となる。発見した遺構は、既述の溝のみである。

溝は、幅約1m、深さ0.4~0.5m、全長約5mの規模を持つ。溝の方向は北から南西に

向かい、溝の断面形はV字形を呈する。溝内堆積土は黒褐色粘質土で、弥生時代中期の壺・台付鉢などが出土した。

今回発見した溝は、人工的な溝と考えられるが、その性格については、判然とし得なかった。中久世遺跡内には、幾筋もの自然流路が北西から南東方向に向かって流れていったことが過去の調査で判明しており、当調査地の南方でも流路跡を発見している。しかし、当該地においては流路跡は発見出来ず、微高地であったと考えられ、周辺に集落の存在する可能性がある。

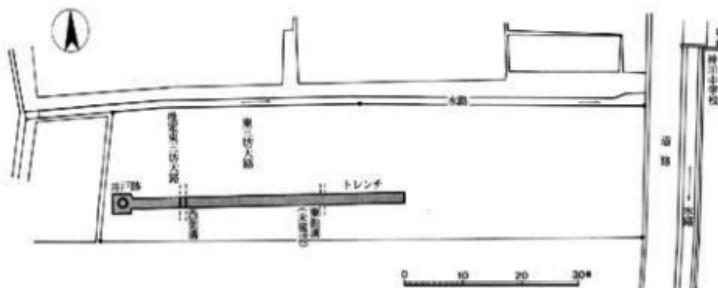
図38 調査トレーンチ位置図

場所は東西約90m、南北23m（2,079.98m²）の細長い稻刈りの終わった水田で、計画建物は敷地西半の南寄に予定されているため、それに合わせて西寄りに幅1.9m、東西50mにわたってトレーンチを設けて調査を行った。

調査の結果、トレーンチ中央や西寄りの地表下約50cmから南北溝跡を検出、既往の調査結果を含めて精査を行った結果、長岡京左京の東三坊大路西側の側溝であることが明らか
