京都市内遺跡試掘調査概報

平成6年度

京都市文化観光局

- 1 本書は、京都市が文化庁国庫補助を得て実施した平成6年度の京都市内遺跡試掘調査概要報告書である。

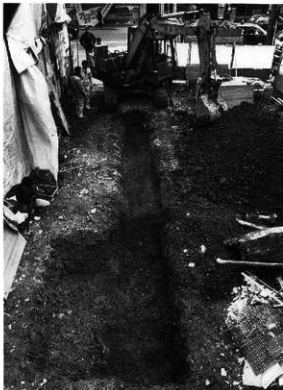
写真1 トレンチ完掘状況(西から)

その結果、トレンチ西側で平安時代の瓦が混入している瓦溜め（直径90cm、地表下深さ90cmほどの穴）を検出し、穴からコンテナ2箱ほどの平安時代の遺瓦が出土した。

トレンチ内では、黒褐色粘質土層を中心に精査を行ったが、この粘質土層は部分的にしか残っておらず、トレンチ内のほとんどが砂礫層の地山まで達する江戸時代から近代に至る攪乱が存在し、当該敷地においては平安時代の遺構面が残存する

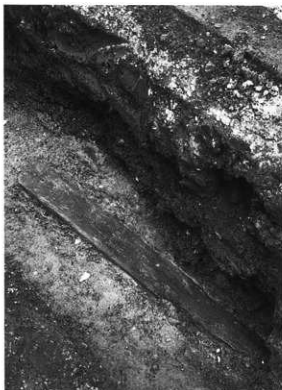
写真3 1トレンチ出土の板材（南から）

南側の東西トレンチ(1トレンチ)内からは、黄褐色粘質土を切って加工痕のある板材が1点見つっている。材質は明らかではないが板状に加工され、長さ142cm、幅17cm、厚さ3cm程あり、そのすぐそばには砂礫ベースに連する木杭が3本見つっていることから、橋遺構とも考えられる。

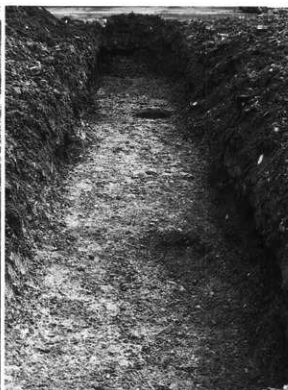
写真4 3トレンチのピット（北から）

第3トレンチの中央付近で2箇所、柱穴とみられるビットを検出したが、建物に伴うものかどうかは定かでない。

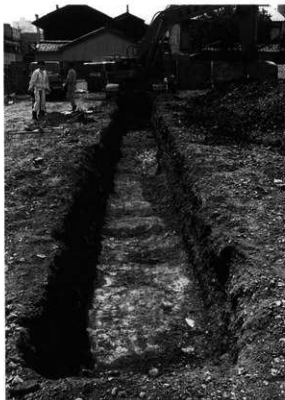
写真5 トレンチ写真(北から)

遺構 土層は表土下20cmに氾濫堆積の砂礫が約40cmあり、その下に薄い微砂層と泥土層が存在する。さらに地表下約75～90cmほどに平安時代の遺物を包含する黒褐色粘質土があり、それ以下は明黄褐色粘質土の地山となることから、遺物包含層である黒褐色粘質土層を掘り下げ、地山とみられる明黄褐色粘質土の面で遺構検出を行った。

トレンチの北端で、北へ下がりぎみの落ち込み肩部を検出したが、これは三条坊門小路の南側溝か、邸宅内の内溝とも考えられるが、北へのトレンチ拡張が困難なため、はっきりしない。

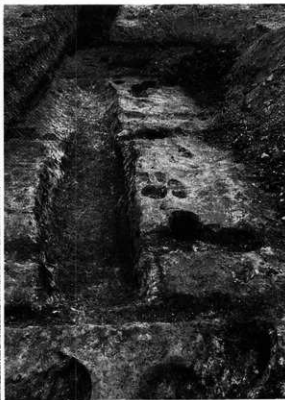
写真6 拡張部分検出の溝状遺構(北から)

トレンチ中央付近で、南北6m、幅1～1.2m前後、深さ50cmほどの溝状遺構1が見つかり、中から平安時代前期から中期に属する遺物（瓦・須恵器・土師器・緑釉陶器・灰釉陶器）が遺物コンテナに1箱ほど出土した。

またこの南北溝状遺構西側からは、複数の柱穴とみられるピットを検出した。

今回検出した南北の溝状遺構は、中から出土した遺物が10世紀前半頃を中心としたものが多いことから、この頃に埋没したものとみられ、一町内の四行八門制（東一行北一門の西辺）に伴う南北溝とも考えられるが、今のところ南北方向には続かず、性格は不明である。さらに溝状遺構の西側で検出したいくつかの柱穴は、小規模なものがほとんどで、調査区内で建物としてもまとまるものはない。

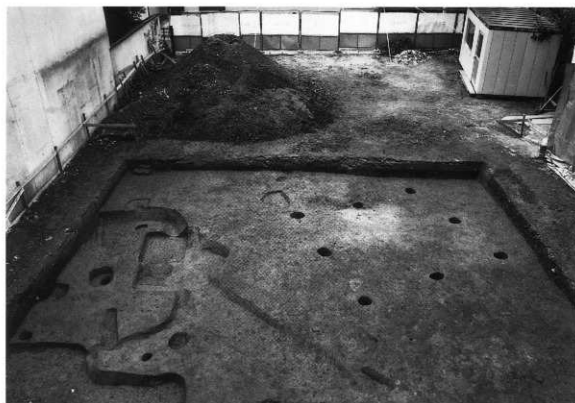
写真7 調査区全景(北から)

掘立柱建物1 (写真7・図32) 2間×2間の建物で、規模は柱穴心々間で東西3.2m×南北3.0mを測る。各柱穴の心々間隔は南北列は1.5m、東西列は1.6mのほぼ等距離で掘り込まれている。柱穴は円形の掘り込みで、径30cm、深さは検出面から30cm～40cmである。柱掘形の埋土は褐色砂泥を含む黒褐色泥砂、柱あたりの埋土は黒褐色泥砂である。遺物は小片で実測できるものはないが、P2、P4、P5、P6、P8から出土している。
