京都市内遺跡試掘調査概報

平成10年度

京 都 市 文 化 市 民 局

II 平安宮豊楽院東華堂跡 No.2

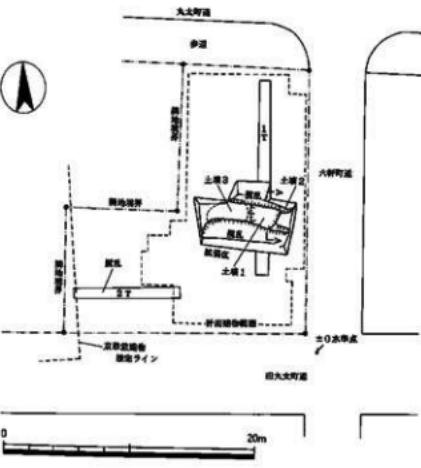
図3 トレンチ位置図 (1:400)

計画建物範囲内に幅1.0m、長さ15.5mの1トレンチを設定した。このトレンチの南半部で瓦廃棄土壌を検出したため、西側に拡張した。この拡張区の面積は、35.9m²になる。

また、東華堂跡の痕跡を探るために、幅0.8m、長さ8.6mの2トレンチを設定した。

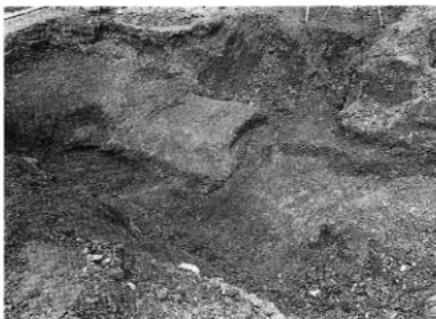
写真1 拡張区完掘状況 (南東から)

土壤1 東西2.2m、深さ55cmを測る。土壤の南肩及び北肩は搅乱により破壊されているが、長さ1.6m程度残存している。この土壤の掘り込み断面はオーバーハングしており、壁土採取を目的に掘られた後、周辺にあった瓦を整地用に廃棄したと考えられる。土壤

土壤2 土壤1を切っているため、若干土壤1よりも新しいと考えられる。南肩及び西肩の一部を除き大部分が近世以後の土取りにより破壊されていた。深さは73cmである。軒先瓦の多くがこの土壤から出土している。

土壤3 東西3m、南北1.5m以上の掘り鉢状の掘形をもつていて、深さは50cmである。土壤内から綠釉軒平瓦をはじめとして、多くの瓦片を採取した。

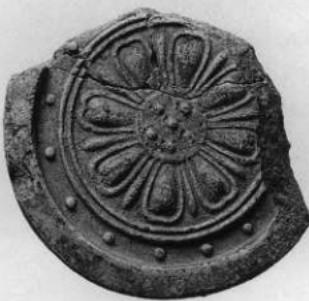
写真2 東華堂跡出土綠釉軒丸瓦（撮影 村井伸也）

1・2は同一の複弁八葉蓮華文鎌瓦の破片とみられ、弁間文は線で表す撥形を呈し、平安宮のほか西寺などからも出土しており、西賀茂瓦窯の製品とみられる。3は複弁八葉蓮華文鎌瓦で西賀茂の製品とみられる。4・5は文様が複弁とは分かるが、かなり残りが悪い。西賀茂で焼成された製品と思われる。6は瓦当面をほぼ残す綠釉単弁八葉蓮華文鎌瓦で、洛北の岩倉幡枝にある

栗栖野瓦屋で焼成された製品である。大極殿や豊樂殿など国家の主要建物の屋根を飾った綠釉瓦であり、図6の宇瓦7と対になる。接合式で瓦当面上部の丸瓦接合部分から後ろがはずれ、周縁と外区の上部を欠損している。綠釉は文様面全体に緑色が抜けて鮮やかさを欠くが、周縁と花弁の一部に元の鮮やかな緑色を残している。胎土は施釉発色を考慮して良質な薄黄橙色の土を使用しており、焼成も良好で成形は極めて丁寧である。7は文様が不鮮明で、中房に1+6の連子を配する複弁蓮華文の接合式鏡瓦である。8は複弁六葉蓮華文鏡瓦とみられ、周縁部はなく、瓦当中房に長径1.2cmの小石が突き出しておおり、作りも粗雑な瓦で、森ヶ東瓦窯の製品とみられる。

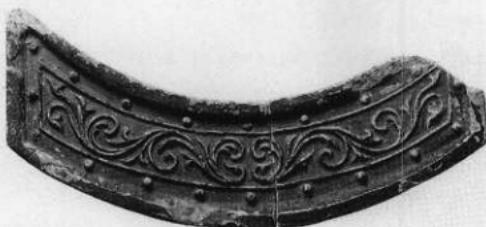
写真3 東華堂跡出土綠釉軒平瓦（撮影 村井伸也）

る。7は緑釉が極めて明瞭に残る緑釉対向C字形左右三転式字瓦で、先の鎧瓦6と対になる字瓦である。文様は対の鎧瓦の蓮華文を強く意識したC字形中心側文から優雅な唐草が左右にほぼ均整に大きくなねって転回する文様で、平安宮を代表する瓦である。文様面の幅は最大35cm、中心部厚さ9.2cmとかなり大きく、取り上げ段階では三個体に割れていて文様面の右上部を若干破損していたが、平瓦部が半分程度まで斜めに残存しており、施釉範囲がよく分かる資料である。屋根を下から見上げる時に見える顎部及び両側面では文様面から20cm近くまで、また上部内曲面も文様面から10cm強まで施釉されており、下から見える範囲のみ緑釉を幅広に施していたことが分かる。また作りは、断面観察から平瓦を芯にして粘土を付加して作瓦している。緑釉字瓦はこのほかに破片が3点出土している。

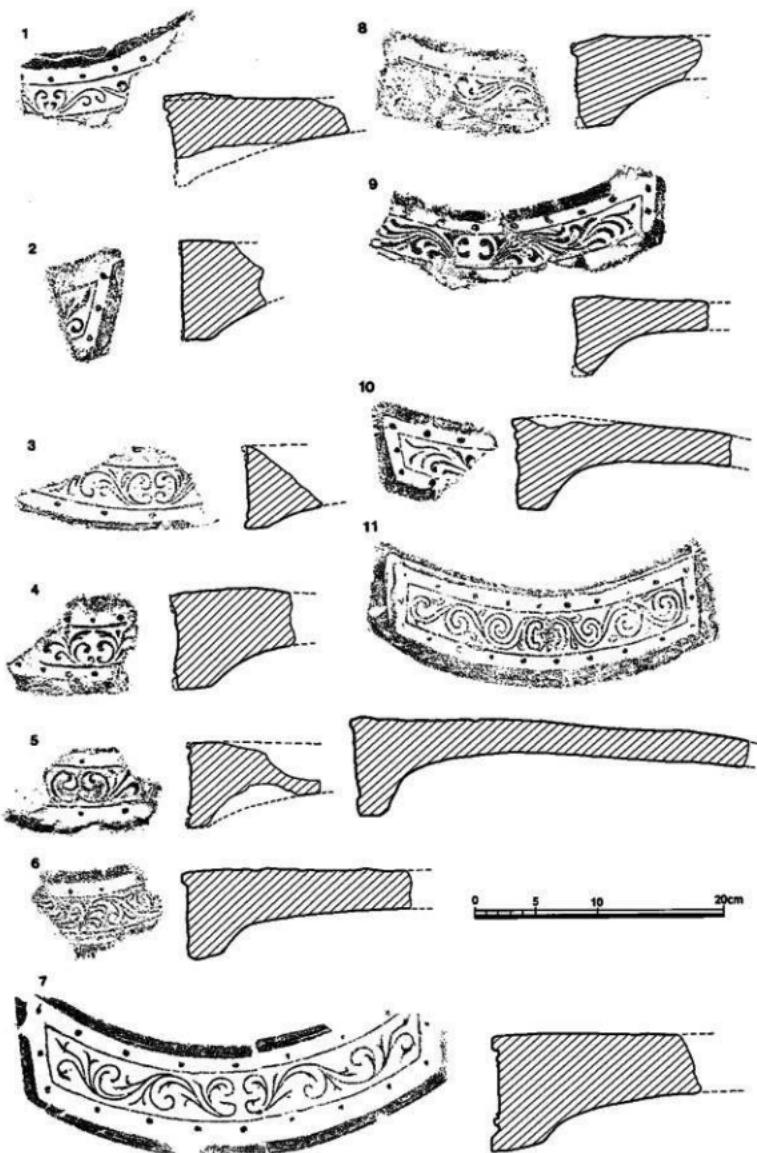
図6 東華堂跡出土遺瓦拓影及び実測図2 (1:4)

1は所謂「長岡宮型式」の意匠をもつ唐草文で、中心側文は大小の蕨手を向かい合わせに配置する。太政官跡（1978年調査）や右京北辺二坊跡（1987年調査）の発掘調査でも出土している。2は対向C字形唐草文の右端の破片とみられ、浜津岸部瓦窯の製品と思われる。3は対向C字形左右三転式宇瓦の中心部分の破片で、極めて良質な灰白色の土を使用している。表面には暗灰褐色のハケで塗ったような筋目状の痕跡が認められることから、綠釉瓦であったものが火災などで変質した可能性も棄てきれない。西賀茂瓦窯の製品である。4は対向C字形左右三転半式字瓦で、西賀茂の製品である。5は中心部分の破片で、西賀茂瓦窯の製品にこれと近いものがある。6は唐草を単線と複線を組み合わせて図案化した独特の左右三転式字瓦で、小野瓦屋の製品とみられる。

8は対向C字形左右三転式字瓦とみられ、栗栖野瓦屋の製品と考えられる。9・10は対向C字形左右三転式字瓦で、大谷高校内の池田瓦窯の製品である。11は「栗」字銘対向C形左右三転式字瓦で、中心飾りに「栗」の裏文字を冠する。所謂「延喜式」記載の洛北岩倉の栗栖野瓦屋の製品で、平瓦部後端の一部を欠損するがほぼ完形品である。唐草は円に近い複線で立体的に表現する独特の文様構成で左右均整ではない。平瓦内曲面にはかなり荒い瓦衣圧痕を残す。

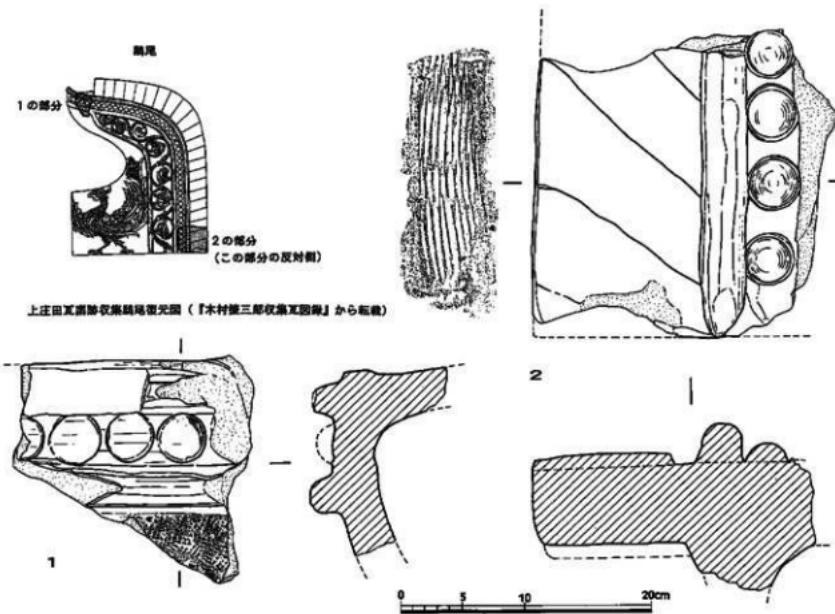
図7 鶴尾実割図とその位置

鶴尾は2点出土したが、いずれも無釉のものである。鶴尾1は図7のように、鶴尾の上方部の縱・横とも18cmほど残缺である。二箇所の凸帯に挟まれた四つの錐頭形の連珠は接合面から離脱

している。鰐尾2は、底部の鰐端部分の縦・横とも24cmほどの残欠で、胎土は良好、荒削りであるがよくまとまった造りをしている。鰐は外から見える側は上方に向かって段差（正段）を付けてタタキ压痕を削って成形、裏面はその逆の下向きに段差（逆段）を付け、叩き压痕を残す。鰐後部は縦溝状の叩き压痕、鰐後部から腹部にかけては縦溝状及び青海波状の叩き压痕を残す。

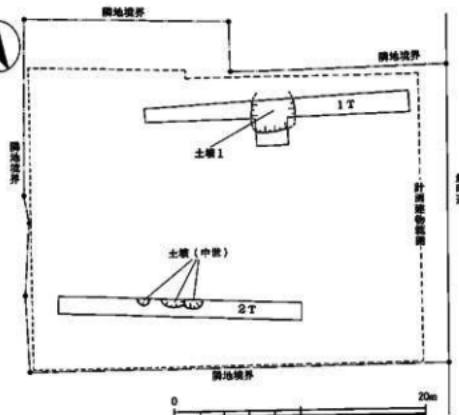
図9 トレンチ位置図 (1:400)

計画建物の北端に設定した1トレンチは、幅1.1~1.7m、長さ21.2mを測る。このトレンチは、町尻小路の側溝を検出するために、敷地の東端に可能な限り近づけた。また、その中央部で大型の溝状遺構を検出したため、南側に拡張して遺構の形状の把握に努めた。

一方、計画建物南端に設定した2トレンチは、幅1.4m、長さ18.6mを測る。このトレンチの中央部で3基の土壙を検出した。

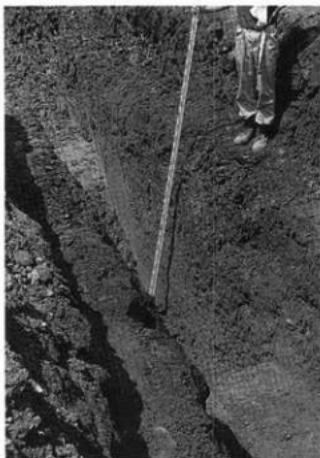
写真4 土壌1北壁断面 (南東から)

土壌1 (図10) 径3.3mの隅丸方形の土壌で、掘形は二段落ちで、検出面からの深さは1.1mである。埋土の状況から、複数の土壌が切り合っている可能性が高いが、遺物の年代は比較的まとまっており、特に埋土最上層の灰色泥砂の底に炭と土器が密集していた。

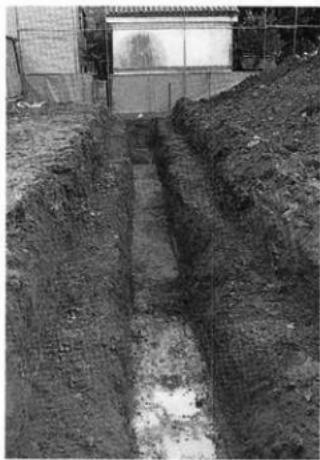
写真5 2トレンチ完掘状況 (東から)

2トレンチでは擾乱の影響は地山まで達していないものの、遺構密度は低く、地山の褐色砂泥層は地表下1.9~2.2mで認められる。地山面は西に向かって緩やかに下がっている。

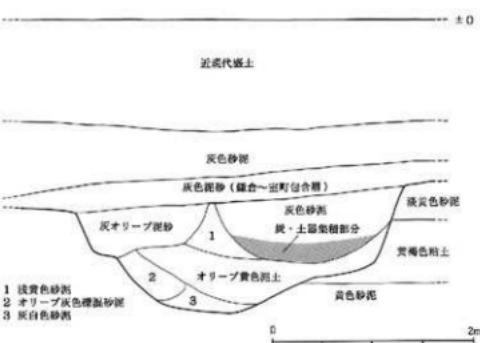
図10 1トレンチ土壤1部分北壁土層図(1:50)

層序 近・現代の井戸や大火の後始末の際に掘られた瓦の廃棄土壌等により、特に1トレンチでは擾乱が著しい。比較的残りの良い、土壌1付近で層序を確認すると、近現代の盛上がり地表下約1mまで続いている。この下層に灰色泥砂の整地層が40~70cmの厚さで存在している。灰色泥砂の下層に、鎌倉から室町期の遺物包含層があり、地表下1.6~1.9mで土壌1の遺構成立面である淡黄色砂泥層になる。

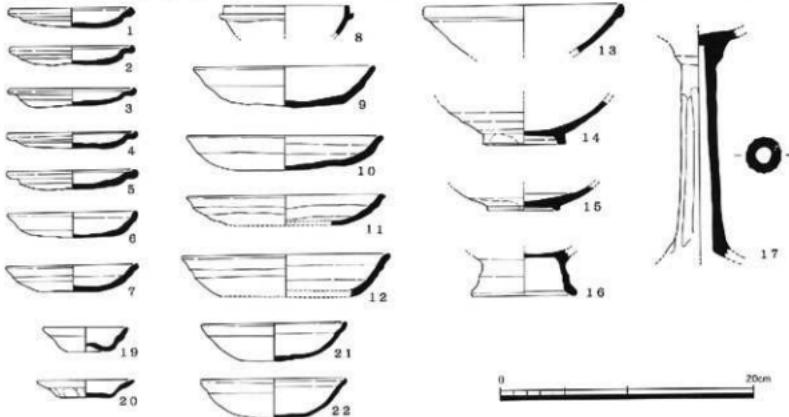
図11 1トレンチ出土土器実測図(1:4)

土壌1出土遺物 (図11 1~17) 出土した土器片の内、口縁部を伴う破片総数は、257片であった。口縁部破片総数の93.77% (241片) は土師器皿類が占めていた。以下、その他の土師器1.17% (6片)、白色土器0.39% (1片)、須恵器0.39% (1片)、焼結陶器の甕0.39% (1片)、瓦器1.17% (3片)、黒色土器0.39% (1片)、灰釉0.39% (1片)、輸入白磁1.95% (5片) となった。これらの破片数の割合は、鳥丸線内遺跡No.77地点出土土器の平安時代後期後半の資料を分析した小森・上村両氏の器種別割合の分析結果とほとんど一致している¹⁾。

土師器皿の中で主体的な位置を占めるのは、口縁部が「て」字状に屈曲した形態をもつ皿A (1~5) と、二段のナデ痕跡が明瞭で、口唇部の外反する皿N (7~10~12)²⁾ である。口縁部総破片数にしめる割合は前者が36.96%、後者が42.02%となり、この2種類で全体の8割を越している。皿Aの口径分布は、10.0cm~10.5cmの付近に集中している。一方、皿Nは口径が10.5cm

土師器皿では他に、小森・上村編年平安京V期で主流となる口縁端部を上方に立ち上げる皿N(6)が一定量(3.11%)出現している。また、口唇部が外反し、側壁が外上方に立ち上がる皿で、ナデ調整痕跡が一段のもの(9)も24点(9.34%)出土している。

その他の器種では、瓦器ミニチュア羽釜(8)、玉縁口縁をもつ輸入白磁(13・14)、器高が低く、側壁の内彎する輸入白磁皿とその高台部分(15)も出土している。また、回転台土師器の高台部分(16)も出土しているが、欠損している体部は皿形をしていたと考えられる。土師器高壺の脚部(17)は削り調整を行った後、壺部との接続部分を横方向にナデ調整が行われた痕跡が残っている。その他図示していないが、常滑産と考えられる焼締陶器の壺や、瓦器椀等が出土している。

灰色泥砂出土遺物(図11 19~22) 白色系土師器と、赤色系土師器を主体とする一群である。白色系土師器は、口径の分布が7cm前後を中心とし、底部中央部を押し上げたいわゆるへそ皿(19)と呼ばれる小皿がある。また、口径の分布が11.5cm~12.0cmに分布の中心をもち、口唇部を受口状にした、底の深い大皿(21・22)も認められる。前者は小森・上村分類³¹⁾では皿Sh.、後

赤色系土師器は、口径の分布が7.5cm～8.0cmを中心とする小皿8点を収集した。小森・上村分類の皿Nに相当するこの一群（20）は、体部を強く指頭で押すため指頭の痕跡が明瞭に残り、器盤もこの部分で一番薄くなる。口縁部は外方に大きく外反し、底部は平底である。

調査面積が狭いこと、搅乱が著しいことから、当該地全体の状況は不明である。しかし、1トレンチ中央部で検出した土壌1は、その埋土最上層の灰色砂泥から、平安時代後期の土器群が出土している。この土器群は小森・上村編年の平安京IV中～新（11世紀後半）と考えられる。一括資料としては、平安京左京六条一坊八町SE3に類例が認められる⁴⁾。

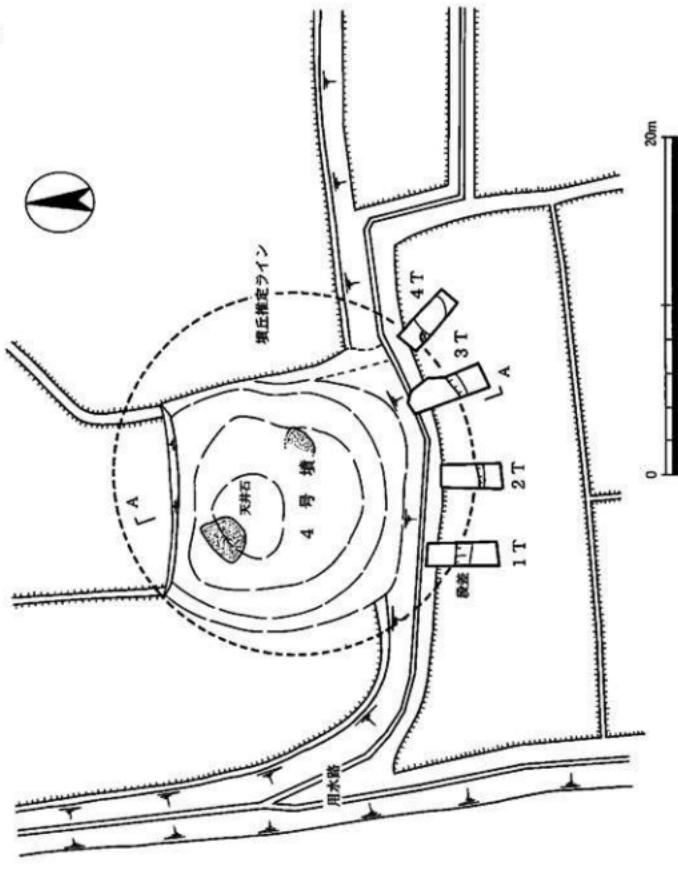
図13 トレンチ位置図 (1:300)

調査は四号墳の南側にある田圃に南北方向のトレンチを四箇所設けて行った。各トレンチには掘削順に西から東へ番号を付した。個々の大きさは1トレンチが幅約1.5m・長さ4.4m、2トレンチが幅約1.5m・長さ3.5m、3トレンチが幅約1.5m・長さ4.8m、4トレンチが幅約1.5m・長さ3.3mと小規模なものである。

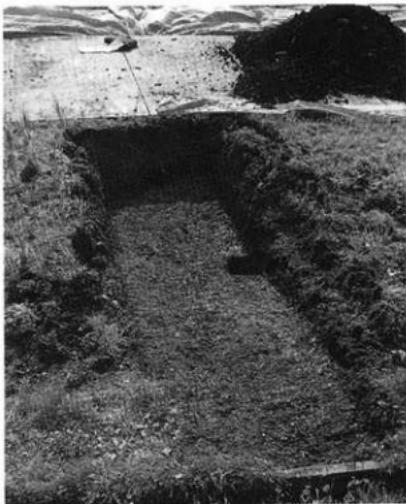
写真7 1トレンチ全景(北から)

各トレンチの堆積層は同様かつ単純で、耕土・床土が35cmほどの厚さで堆積し、その直下が地山の黄褐色砂泥（疊混じり）となる。地山面は墳丘寄りではほぼ平坦であるが1～3トレンチでは、トレンチ北端から1.5～2m離れた地点で一段下がり段差を形成し、さらに南に向かって徐々に落ち込む状況を確認した。4トレン

段差の高低差は約30cmあり、落ち込んだ所には黒褐色泥土（黒ボク土）が堆積していた。各トレンチで発見した顕著な遺構はこの段差だけで、これがさらに溝のような遺構になるのかは調査地外のため明らかに出来なかつた。しかし、段差は4号墳の周縁に沿つて認められることから、かつての墳丘の端を示す痕跡として捉えることとした。

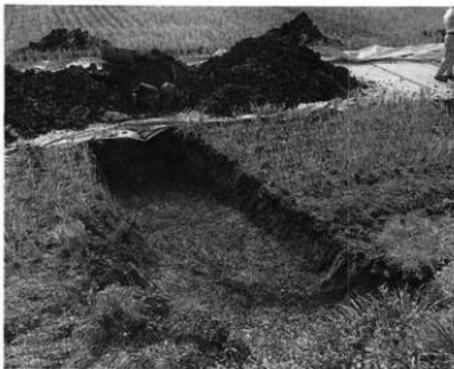
写真8 3トレンチ全景 (北から)

今回の調査で出土した遺物は2トレンチの段差埋土から土師器の高杯脚部の破片1点。3トレンチからは耕土下の床土から須恵器の杯底部の小破片と平瓦の小破片が共に1点づつ出土した。これらの土器や瓦類はいずれも平安時代前期のものと推定される。図示した土器は2トレンチ出土の土師器である。

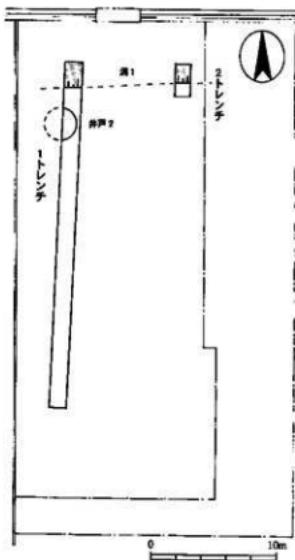
図17 トレンチ位置図 (1:400)

今回の試掘調査は計画建物が南北に細長いため、敷地西寄りに南北トレンチを1箇所設けて行った。その結果、既述の東西溝の続きと思われる溝の南肩部を検出したことから、その方向を確かめるため、敷地の東端に小規模なサブトレンチ（2トレンチ）を設けてその位置を確認した。

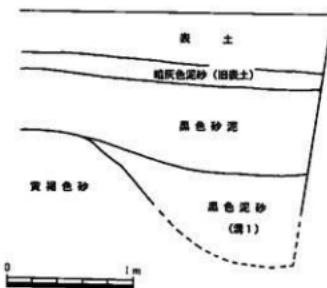
図18 1トレンチ北端西壁土壠図 (1:40)

調査地の基本層序は、上から表土・旧表土・土師器の細片を僅かに含む黒色砂泥（整地層）・黄褐色砂（地山）で、地山の白川砂検出面は地表下90cm前後である。遺構検出はこの地山面で行い、トレンチの北端部で東西溝の南肩部と思われる落ち込みを検出した。その南側では井戸1基を検出したが、この井戸は旧表土直下から掘り込まれた遺構である。なお、西側の調査地では弥生時代の方形周溝墓を発見しているが、当地では当該期の遺構・遺物は発見出来なかった。

溝1 トレンチの北端で検出した北への落ち込みである。位置的に西隣の武道センター内で検出している東西溝の続きと考えられるため、溝と判断した。溝の規模は明らかにしていないが幅は1.8m以上、深さは約1mあり、地山の黄褐色砂を掘り込んで造られている。埋土は黒色砂泥で、その上層に堆積する黒色砂泥とよく似た土であることから、同じ頃に一度に埋め立てられて整地された可能性がある。

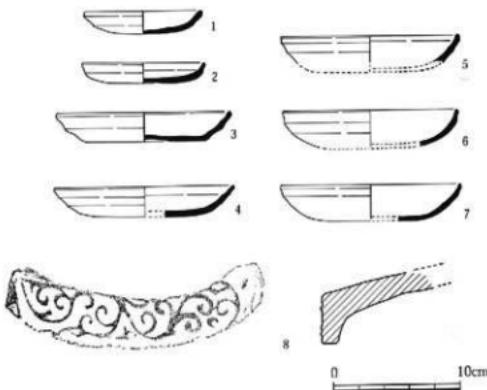
図19 出土遺物実測図 (1:4)

溝の底付近からは、平安時代後期の土師器の皿類や瓦類が出土した。皿類は破片が大きく、完形に近いものも含まれていることから、近くで使用し遺棄されたものと思われる。図示した土師器皿の内（1・3）は1トレンチから、他は2トレンチから出土した。皿類の口縁部は強くなれて上方へ立ち上げ、端部もつまみ上げるものが多い。瓦類のうち軒瓦は掲載した偏行唐草文軒平瓦だけで「半折り曲げ式」京都産の瓦である。

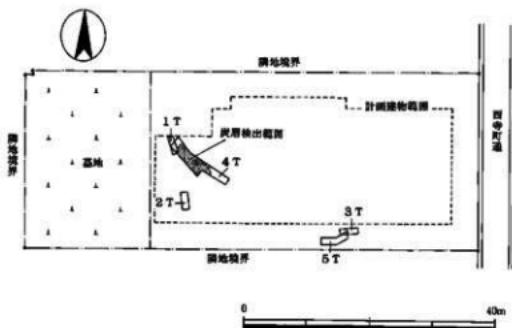
図21 トレーンチ位置図 (1:800)

調査区 1トレーンチ
は長さ2.8m、幅0.9mを測り、4トレーンチと重複する。2トレーンチは長さ2.8m、幅1.2mを測り、現地表下1.58mで地山の砂質土層を確認した。3トレーンチは長さ2.9m、幅0.9m、4トレーンチは

不整形だが、延長10.3m、幅は1.2~2.5mである。トレンチ中央部で炭・鋳型片・土器片を大量に含む黒色炭層が広がっていた。最後に設定した5トレンチは、長さ5.0m、幅1.2mを測る。

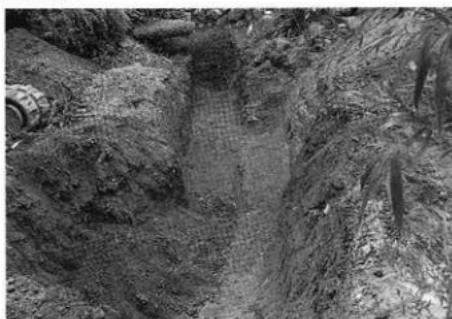
写真10 4トレンチ完掘状況（南東から）

黒色炭層　4トレンチの中央部を占め、東西2.5m以上、南北6.0m以上の範囲に広がっている。この層中に、大量の鋳型細片、土器片、焼土、炭が含まれている。この黒色炭層を一部断ち割ったが、工房跡そのものは検出されなかったため、使用済みの鋳型片等を工房に近接するこの地点に投棄したものと考えられる。

柱穴　4トレンチ内で、一部黒色炭層と重複して検出された2個の柱穴があり、それぞれ径50cm、径70cmの円形であった。埋土は炭と焼土を多く含んでいた。これらは検出だけにとどめた。

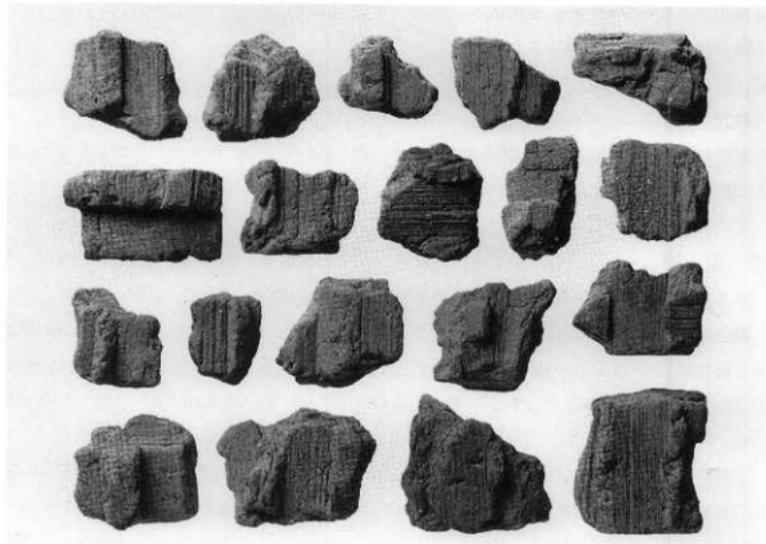
写真11 4トレンチ炭層出土鋳型片（撮影 村井伸也）

黒色炭層出土鋳型片（写真11） 一片の大きさが2～3cmのものから、大きいものでもせいぜい6cm角のものまで、145片を採取した。これらの鋳型でどのような製品を供給していたのかは、その型面が無文のものが多く不明である。鋳型の色調は黄褐色から黄灰色のものが多く、型の表面には雲母が多く見られる。また、胎土中には直径2～3mmの大粒の白色砂粒が含まれている。採集した鋳型片は、型面と反対側、つまり、外側に木目状の圧痕があり、鋳状の突起の付いているものが多い。鋳型の器壁の厚さは、8mm程度のものから3cmのものまであり、厚さ1cm程度のものが最も多い。鋳型の型面に緩やかなカーブが認められることから、大型で円形の鋳物の製作に使用された可能性がある。

4 トレンチの黒色炭層で検出された土師器皿や輸入陶磁器から、鋳造関連施設の活動時期は、小森・上村編年のV期古～中の時期（12世紀前半）と考えられる。鋳型が細片で出土することに関しては、山本雅和氏のご教示³⁾によると、「鋳型に利用する土は良質のものが多いため、再利用を前提として作業場の床面に撒き、踏みしめることで、再利用可能な大きさに還元することがある」とのことである。このような鋳型の再利用も視野に入れながら今後は分析を進めていきたい。

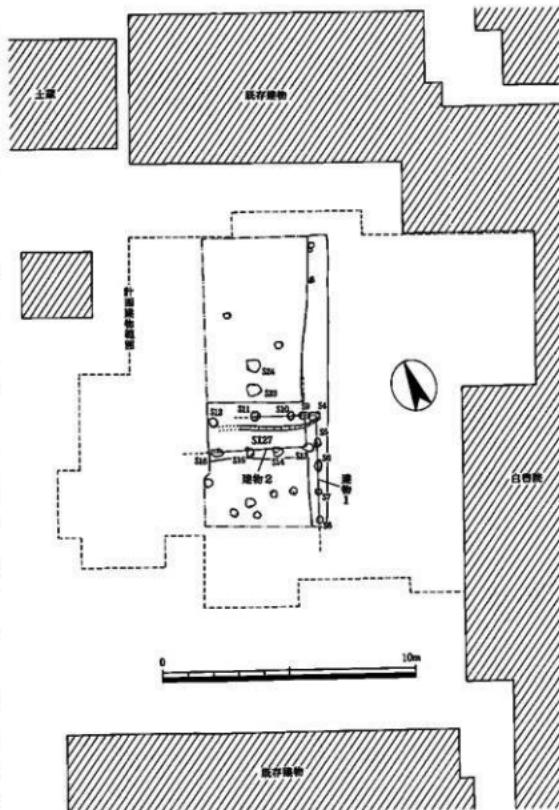
図25 トレンチ配置図 (1:200)

調査では、まず計画建物の中央部に南北方向のトレンチを設定した。次にトレンチ南半で複数の礎石を検出したため、このトレンチを西側に拡張した。また、遺構検出面が非常に浅いため、ボーリングステッキを用いて地表下の礎石の位置も確認した。最終的に南北トレンチは幅0.6~1.1m、長さ11.8m、拡張区は2.3×3.9m、調査区全体の規模は4.8m×12m、57.6m²となった。

建物1 建物の一部に過ぎないが、礎石列を確認した。S4～S8, S10・S11で構成される。S10・S11間を除き、いずれも約1m等間隔である。S10・S11間は幅1.4mである。S11を除き検出した礎石列は、建物の底部分または廊の部分に相当すると考えられる。第三の整地層であるオーリー色粘質土上で成立している。

建物2 これも建物の一部分に相当する礎石列を確認した。S9・S12, S13～S16で構成される。柱間は1.2m等間隔である。

SX27 灰色の埋土をもつ東西方向の溝で、緩やかに南に下がる。大量の土器器皿等が出土した。この溝の南肩は検出できなかった。調査区内では20cm程度の深さであるが、東に向かうに従い浅くなり、東端では礎石列との比高差が認められなくなる。この溝の北肩部は、建物1の礎石を据え付けている整地土であり、建物1と同時期と考えられる。

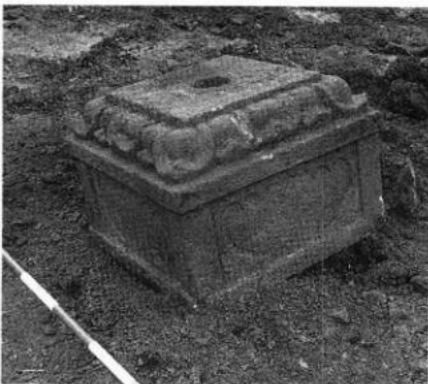
写真12 法度印塔取り上げ状況写真

法度印塔基礎 (写真12) 建物2の礎石であるS16の下方の整地土中に、天地逆の状態で埋められていた。塔身を置く台座部分の高さ2.5cm、連弁部の高さ11.5cm、基礎本体部分の

高さ41cmの、合計高55cmの基礎である。台座部分の一辺は51cmで、中央部に径13cmのほぞ穴をもっている。基礎本体の一辺は77cmで、個々の面に幅47cm、高さ25cmの格狭間をもつ。

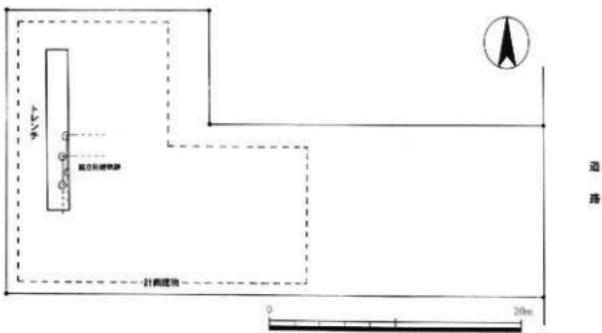
図29 トレンチ位置図 (1:400)

掘立柱建物 泥土上で検出した柱穴は直径40~50cmの大きさで、南北に2個づつ、2列確認したことから少なくとも時期の異なる建物が2棟はあったと思われる。1棟の南北柱間は2.9m、

他の1棟の南北柱間は2.1mある。建物の規模や時期については不明であるが、検出した泥土層の上に堆積する灰色泥土中からは土師器と須恵器の小破片が数点出土したことから、古墳時代ごろが想定される。

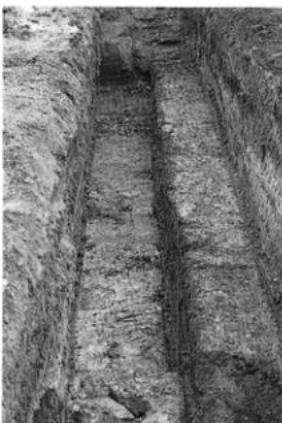
写真13 トレンチ全景（北から）

調査地内の層序は、盛土下に耕作土、その下は褐色系の整地層が80cmの厚さで堆積し、地表下1.85mから下は灰色系の泥土と微砂（シルト）が交互に堆積し、当地が低湿地で水位や流量に変化のあったことが窺える。柱穴を検出したのは、さらにその下の地表下2.4m以下に1m以上も堆積する暗オリーブ灰色泥土の上面である。

今回の調査では、予想以上に深い所で建物跡を検出した。柱穴も大きくしっかりした建物と思われる。しかし、建てられた地盤が軟弱な泥土層でこの上にも泥や砂が厚く堆積していることから、湿地の水位が低下した時に生活が営まれたと思われる。なお、現場は開発者の協力のもと、基礎の深さを浅くすることによって遺構保存を行った。
