# 京都市内遺跡試掘調査概報

平成11年度

京都市文化市民局

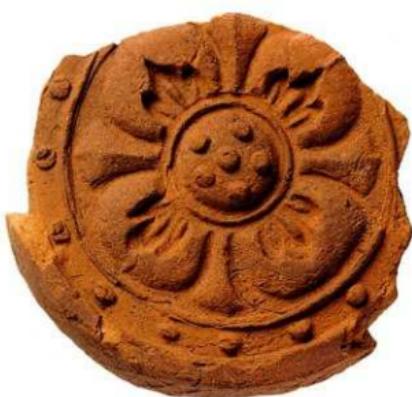
写真1 平安宮中務省跡出土軒丸瓦

3は軒丸瓦で②層から焼土とともに出土した。牡丹様の肉厚な花弁をもつ四葉蓮華文で、開弁も太く、外区内縁には珠文を巡らす。中房は小振りで半球状に盛り上がり、弁区との間に圓線を置く。蓮子は1+5に配する。高い半球状の中房は、平安期の瓦としてはやや異質である。継置型一本作りで、裏面には筒部の切り残しと布目が残る。裏面は瓦当面に対して大きく傾いており、そのため天の位置では瓦当厚が極端に薄くなっている。恐らくは、

「杵型」の広端を上にして范を打ち込む手順で作られ、その際に范を正しく水平に置かなかつたためと思われる。側面には大振りの格子タタキを施す。今のところ同范例は見当たらないが、南西の中國省内における調査で同文の瓦の破片が1点出土している<sup>22</sup>。

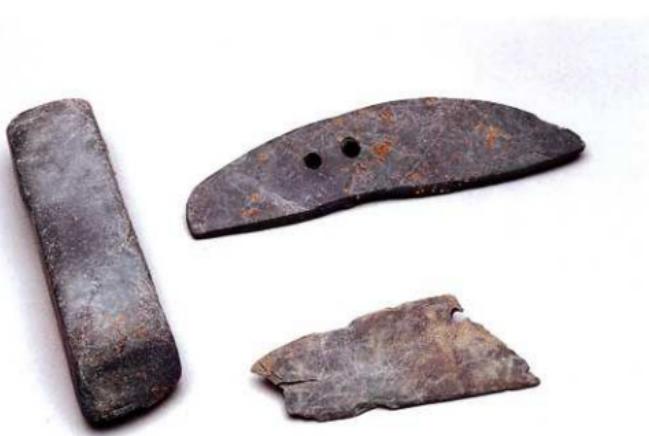
写真2 中久世遺跡土壤3出土石器

**石唐丁** 土壌3から出土したもので、完形1点・破片2点がある。いずれも片刃の磨製石庖丁で、直線側を刃部とする。材質は粘板岩である。完形で出土した図37の1の場合、縦4.3cm・横16.5cm・厚さ0.6cmで、中央より左に寄って2つの穿孔がある。刃の穿孔部に近い部分は、使用

**石斧** 全長14.5cm・幅4.0cm・厚さ3.0cmの柱状片刃石斧である。裏面基部近くには、浅い抉りによって面を2面もち、基部端面にも浅い窪みがある。土壤3出土。

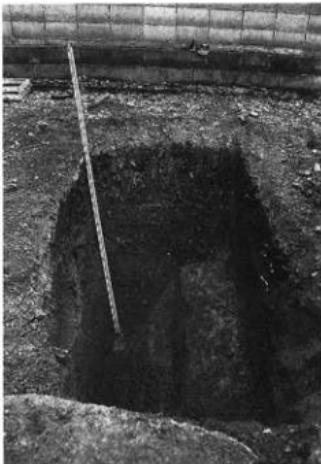
写真3 1T南壁掘状遺構西肩部

**堀状遺構** 両トレンチで確認した落ち込み遺構の肩口は整然と南北に連なっており、堀状の遺構と考えた。土屋町通の西端からこの遺構の肩口までの距離は約26m、検出範囲内では、現地表から2.2m以上の深さがある。断面の形状から、肩口から東に約70cmで急激に角度を増し、深くなっていく。

埋土は大きく2層になっており、上層は黄色泥砂、下層は黒褐色泥砂が堆積しているが、時期を確定する遺物は検出できなかった。しかし、青磁片を含んだ土壤を切っており、中世以降の時期と考えられる。

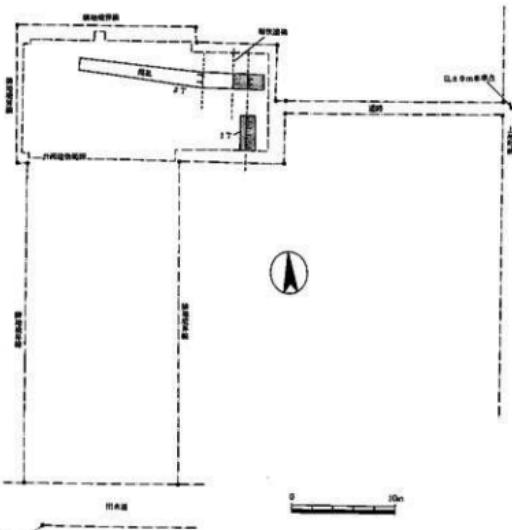
図3 トレンチ位置図 (1:500)

内裏内郭回廊の北縁を検出する目的で敷地の南端に南北方向の1トレンチを設定した。地表下1mで地山の聚楽土を検出したが、東半部が深く落ち込んでいた。この落ち込みの性格を探るために、敷地北側に東西方向の2トレンチを設定したところ、その延長部分を確認することができた。敷地内の遺構残存度を探るために2トレンチを西側に延長したが、近世以後の大規模な土取りにより、地山面である聚楽土を含め完全に消失していた。

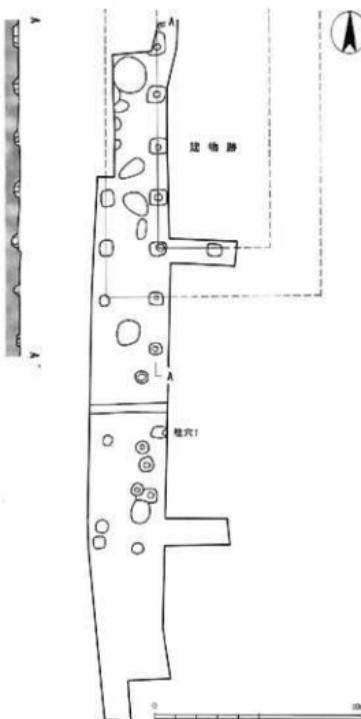
図12 遺構図 (1:250)

柱穴群はトレーンチの南端を除いたほぼ全域で検出したが、建物として復原可能なものは北寄りの柱穴群で他は調査範囲も限られていることもあり建物や施設として把握することは出来なかった。

トレーンチの北寄りで検出した10個の柱穴群は掘立柱建物として復原可能である。建物は南北棟で母屋の桁行は4間以上あり、西側と南側に庇を備え、四面庇の可能性もある大型住居である。柱間寸法は母屋、庇とも約2.4m(8尺)の等間である。柱穴の掘方は方形で一辺60~80cmあり、柱の直径は30~40cmに推定でき、柱穴内に根石を入れるものもあった。掘方の深さは平均25cmと浅く、やはり上面が削平されている。

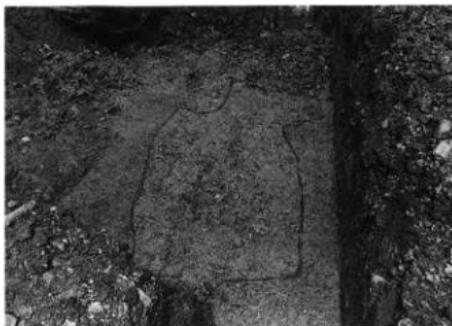
写真7 土壌検出状況（南から）

**土壤1** 長径1.5m、短径1.3m、検出面からの深さは4cmから20cmである。溝2によって切られている。埋土には平安時代前期の遺物が含まれていた。

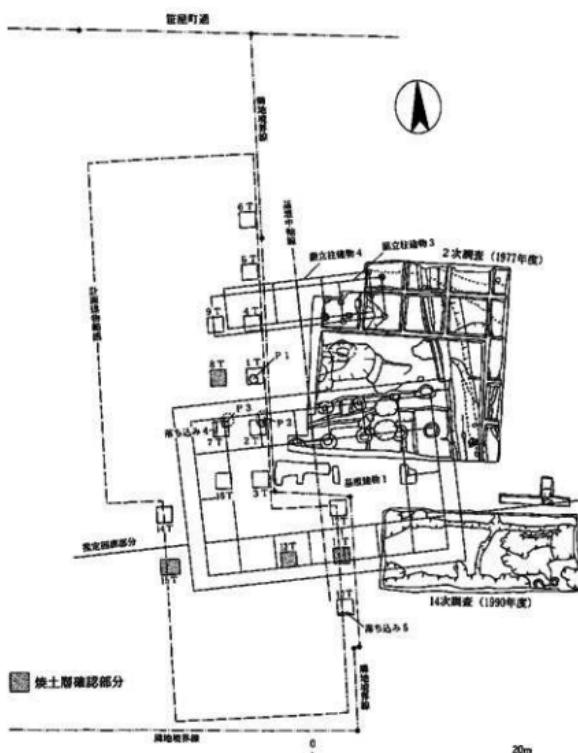
図19 トレンチ位置図(1:500)

建築面積587m<sup>2</sup>の2層式立体駐車場は50箇所の独立基礎が予定されていたが、そのうち調査区として16箇所を選択した。調査区の選定は、昭和52年度（1977）に行われた2次調査<sup>3)</sup>で検出された基壇建物1、掘立柱建物3、掘立柱建物4及び回廊の推定範囲を参考にした。1～14トレンチ、並びに16トレンチは1.6m×1.6m、15トレンチは1.4m×1.8mの規模であった。

推定範囲内で7箇所のトレンチ（2T・3T・7T・11～13T・16T）を設定した結果、北側庇部分の桁行上で2基の礎石抜き取り穴（P2・P3）を確認した。P2はトレンチ内で南北長65cm、東西長75cmで抜き取り穴全体の約4分の1に相当すると考えられる。内部には根固め石

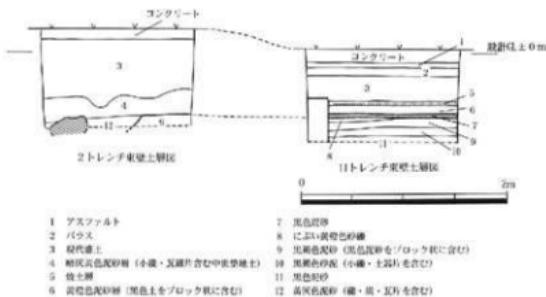
図20 推定講堂跡土層堆積状況図 (1:50)

掘削深度の深い11Tと13Tの断面観察から、地表下50cmで硬い焼土層を確認した。焼土層の下層には5cm~10cmの単位で複数の層が堆積し、地表下80cm前後の締まった黒褐色砂泥層に至る。この黒褐色砂泥層までを版築状に積み上げられた基壇土と考えた。

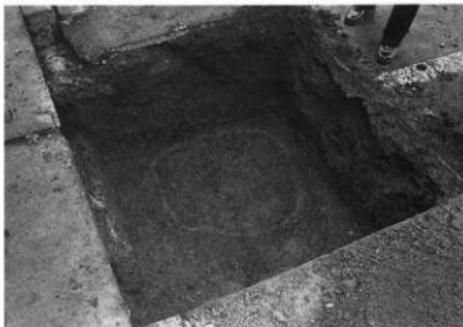
写真 8 1 トレンチ柱穴 1 検出状況 (北から)

その他の遺構 1Tでは4T等と同じ締まった整地層を地表下73cmで確認した。この整地層上に直径80cmの柱穴(P1)が認められた。

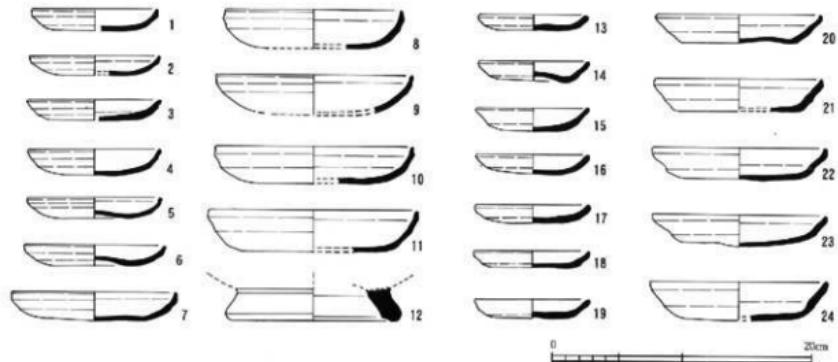
図27 出土土器実測図(1:4)

調査はマンション建設に伴うもので、当初6月30日に予定していたが、前日までの大雨で地盤がぬかるみ調査ができる状況でなかったため、7月19日に延期した。この大雨の時、敷地内に溜まった雨水が近隣住宅街に溢れ出したため、開発業者が敷地の中央に直径4m、深さ3mほどの水溜め用の穴を掘り、一旦この穴に雨水を溜めてからポンプで場外に排水する応急措置を執った。ところが、この穴を掘った所が偶然にも井戸跡と重なっていたため、穴の周囲には破壊された井戸枠木材と多量の土器類が散在していた。穴の中には竪板式井戸枠の残欠が残っていたが、周りの壁面がしみこんだ雨水によって軟弱になって崩壊しそうなため調査は断念し、遺物採集のみを行った。出土した土器類は鎌倉時代後期の土師器(図27 1~11)の皿が中心で盤(12)も含まれている。

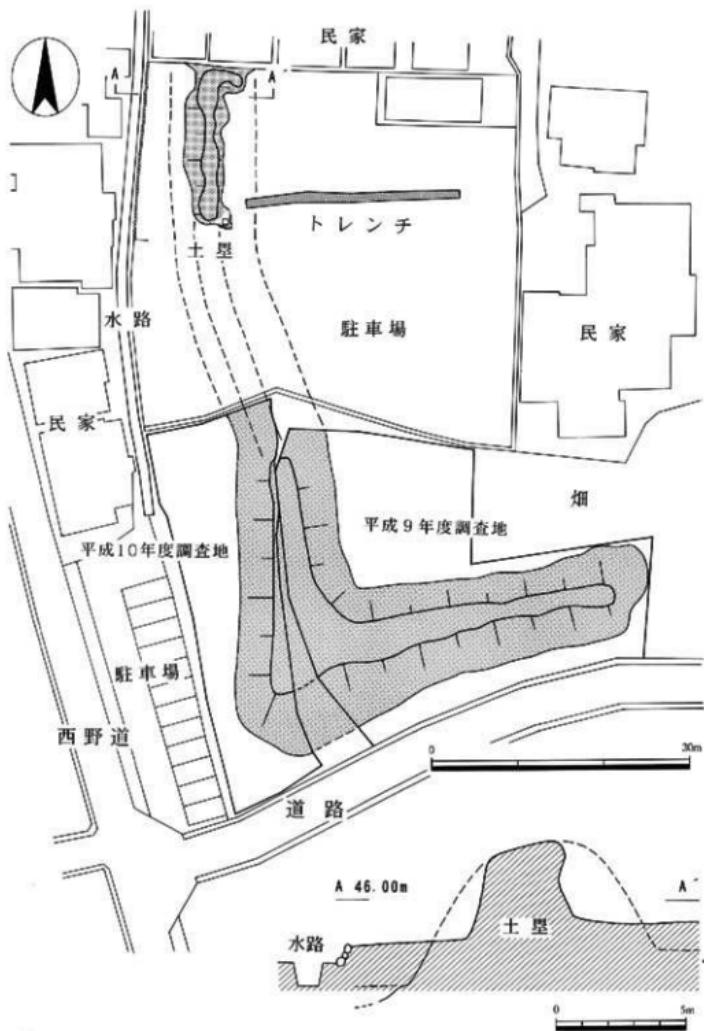
図33 トレンチ位置図(1:600)及び土壌断面図(1:200)

東西トレンチは土塁の内側に位置し、地表下40cm前後で黄褐色土のベース面が認められ、このベース面で土壤を数基検出した。この土壤群の中には焼け土を多量に含むものもあったが、土器等の遺物の出土量は少なかった。平成9年に土塁コーナー部の内側を調査した時には、土塁に近接して井戸や倉などが見つかるなど貴重な成果が得られると共に、天文元年(1532)本願寺焼き討ちの状況を表す焼土層なども確認されていることから、今回発見した土壤群も焼き討ち後の整地に関連するものと推測される。

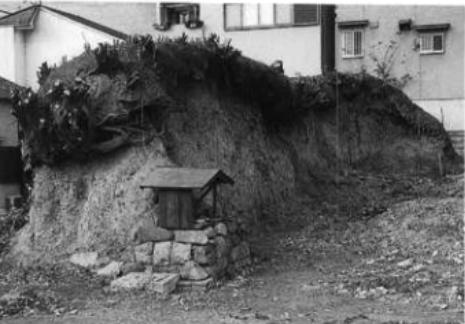
写真12 土壘全景(南東から)

敷地内に残存していた土塁は、高さ3m・幅3mで北側の敷地境界から南へ17mほどの間に在

った。土壘の斜面は既に両側からほぼ垂直に削られ断面がむき出しになってしまい、当初の半分程度の厚みしか残っていないと考えられる。頂部は少し西側に向かって傾斜しているが、その勾配は緩やかであることから、本来の最高部に近い部分と推測される。堀については後日、西側境界を流れる水路の護岸補強工事中に立会調査を行い、土壘から水路下へ向かって落ち込む外堀の一部を確認した。

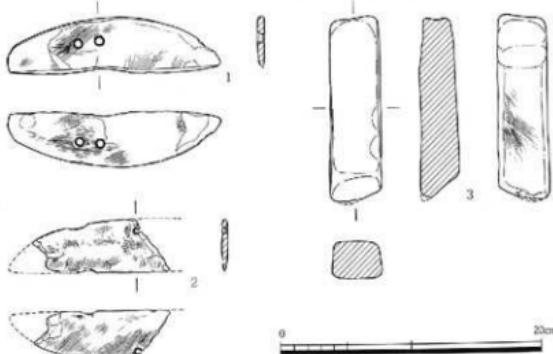
図37 土壌3出土石器実測図（1：4）

によって磨滅している。2は立会で検出したもので、不明瞭だが表面左寄りの部分から片刃であることがわかる。穿孔の位置は1と逆で右寄りにつけられる。

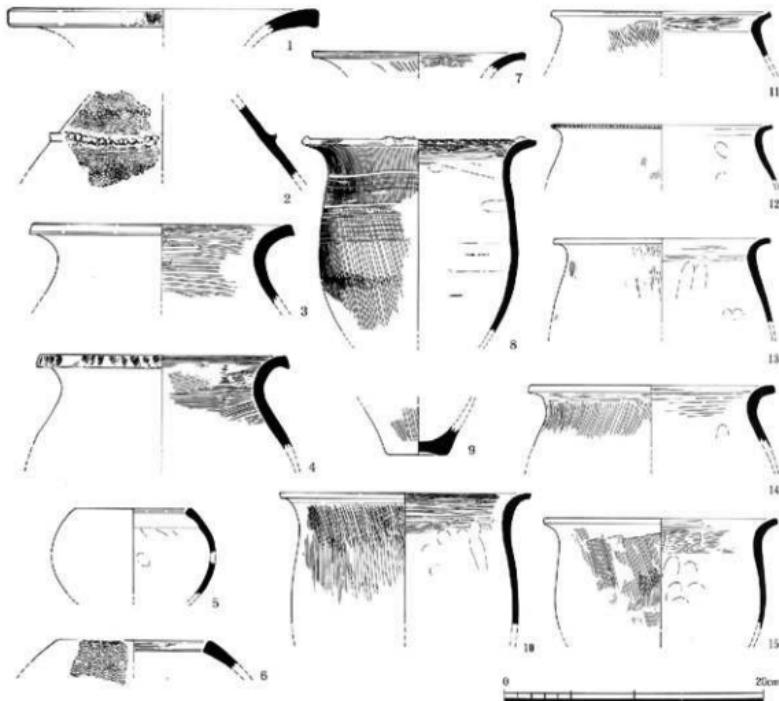
図38 出土土器実測図 (1:4)

**弥生土器** 図化し得たものは15個体である。3・4・10が溝1から、5～7が不明遺構2から、1・2・8・9・11～15が土壤3より、それぞれ出土した。

**壺** 1は口縁が大きく水平に近く開くもので、口唇部にかけてさほど厚みが変化しない。口縁端面には櫛描きの連弧文を施す。堅

綫で焼成され、灰白色を呈する。2は肩部の破片で、刻目突帯の上には6重の櫛描波状文を2段、下には8重の櫛描直線文と4重以上の波状文を施している。焼成は堅綫で灰白色を呈する。溝1出土遺物の中では、やや古相を示す資料である。7は外面をタテハケ、内面をヨコハケで整えるもので、口縁端面にもハケメを施すため、口縁の下の角はわずかに張り出るように鋭角になっている。また、内面口縁付近にはおこげ状の炭化物が付着する。

**無頸壺** 2個体があり、ともに不明遺構2から出土した。5は全体に磨滅しているが、口縁付近内面を強くヨコナデしていることが観察される。6は外面に6重の櫛描波状文を飾るもので、施文に先行してナデによって丁寧な調整が行われている。口縁端面はハケメで整えている。堅綫な焼成で灰黄褐色。

**甕** 3は頭部から口縁にかけてあまり厚みを変えずに移行するもので外面から口縁端部はナデ、内面は目の粗いヨコハケメで調整する。溝1出土遺物ではこの個体のみがIV様式の特徴を示す。4は若干垂下した口縁端部に、櫛状原体で扇状文を施文する。外面はナデ、内面はヨコハケメで調整され、口縁付近のみヨコナデしている。焼成は堅綫で浅黄橙色を呈し、胎土には1mm程度の砂粒が多く含まれる。8は褐灰色で石英を多く含む特徴的な胎土のもので、外面および内面

口縁を丁寧にハケメで調整する。内面の口縁直下には2重の櫛描波状文を飾り、口縁には指頭押圧によって耳状の突起をおよそ90度ごとに付けている。また外面のハケメの上に施した横位の直線は、5本を1単位として施文されている。使用によって外面には炭化物が多く付着する。11・12は口縁部がヨコナデによって折り曲げるようにならかに成形されているもので、ともに端部には刻み目を施す。外面および内面口縁部はハケメで調整される。10・13~15は口縁端面に刻み目を施さず、端面が比較的明瞭な面をもつものである。口縁から胴部への移行が緩やかなものが多い。灰白色からにぶい黄橙色、灰黄褐色を呈し、焼成はおおむね良好である。
