京都市内遺跡試掘調査概報

平成13年度

京都市文化市民局

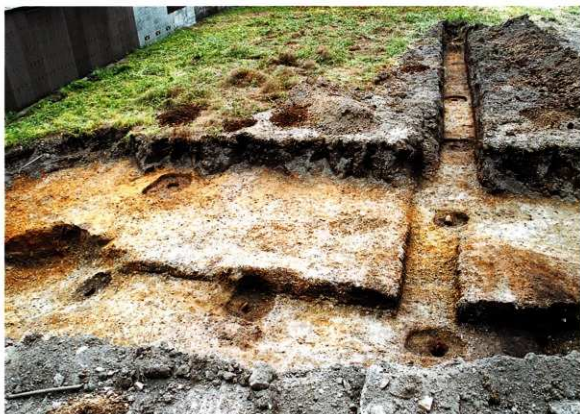
写真1 平安京右京五条二坊十四町の掘立柱建物跡（北東から）

掘立柱建物1 最初の試掘調査で一部を検出していたもので、追加調査の結果、2間×3間の東西棟であることを確認した。柱間は南北が8尺(2.4m)等間、東西が9尺(2.7m)等間である。掘形はいずれも直径60~70cmほどの円形を呈し、柱当りは直径約25cm、底部にはわずかながら柱根が残存している。掘形埋土中の遺物は僅少であるが、須恵器杯・壺、緑釉素地、土師器碗などの破片が出土した。土師器碗は調整c手法のものである。

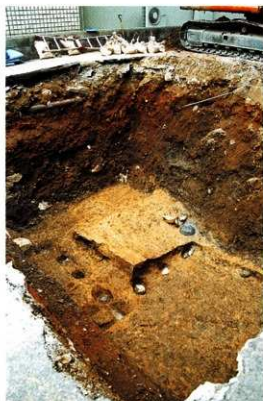
写真2 平安京左京三条三坊十二町で検出した
中世地下式土坑（北東から）

土壇23 調査区の北半で検出した、南北2.3m以上、東西1.7m以上の矩形土壇と考えられ、調査地内ではその西辺と南辺を検出した。土壇の深さは、残りの良いところでは70cmほどあり、壁面に沿って幅約40cm、深さ約10cmの溝が廻り、南辺では溝内に礎石を伴う柱穴を60cm間隔で3箇所検出した。西辺でも礎石と考えられる石を溝内の2箇所で認めた。

土壇の底面はほぼ平坦で、踏み固められたように堅く締まっている。単純な土器の廃棄穴あるいは墓などの遺構とは考えられず、何らかの構造物を伴う地下式土坑と考えられる。土壇内の埋上からは、土師器皿(図9-1)、須恵器椀(2)、灰釉陶器椀(3)、

土壌23・20は、室町時代の地下式土坑である。堅穴住居状に地面を掘り下げ、周囲の壁面に沿って溝を掘り、さらに溝内に柱穴を比較的密に設けている。どの柱穴にも礎石を置いていることから、上屋構造を支える柱、床を支える束、あるいは壁面を押さえる土止め壁に用いた柱などが想像される。これらの地下式土坑が、烏丸小路にほとんど面した所に作られていることは、中世の町屋構成を考えてゆく上でのひとつの資料となろう。

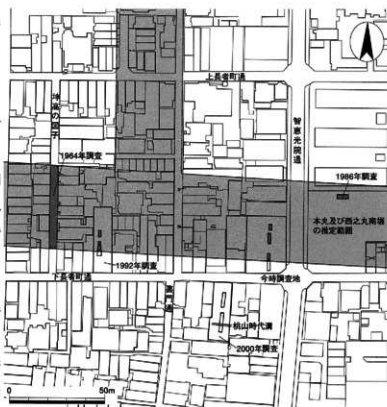
図2 調査地と聚楽第本丸及び西之丸堀の位置関係
(1:2,000, 京都市発行1:500図を調整)

検出した堀跡は、聚楽第本丸を巡る内堀南辺に相当すると思われる。その根拠は、3 Tで検出した堀跡南肩部分が、昭和39年（1964）に坤高の図子で確認された幅43.5mの「濠趾」²⁾南肩、並びに平成4年（1992）に検出された堀状遺構³⁾の南肩と真東西から南に約4度振ったラインで繋がること、このラインと幅43.5mで復元した堀の北限との範囲内で、他にも3箇所の湿地状堆積が確認されていることである⁴⁾。

また、元和末頃作図の『京都図屏風』⁵⁾に描かれた聚楽第本丸南辺及び西之丸南辺が下長者町通であることも、この復元を裏付ける。今後は、この堀の北限を確認することでより精度の高い復元が行えると考える。

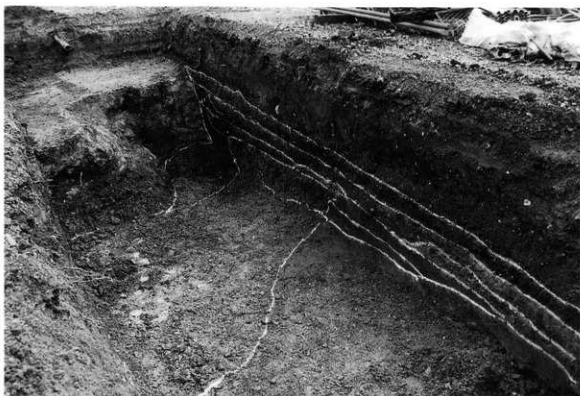
写真20 6トレンチ・溝1完掘状況(北西から)

今回の調査地は、北野廃寺推定寺域の北西隅およびその外側に当たっているが、大半が攪乱を受けていることもあって、一定量の古代瓦の出土こそ見たものの、寺院に関連する遺構は全く確

認することができなかった。
