# 京都市内遺跡試掘調査概報

平成15年度

京都市文化市民局

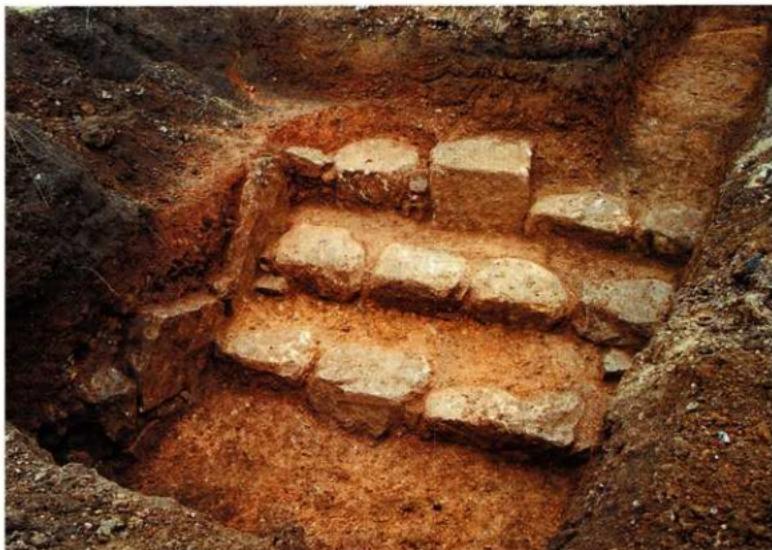
写真1 伏見城跡・階段遺構（西から）

**階段遺構** 今回の調査で注目されるのは、4トレンチにおいて階段の遺構を検出したことである。この階段遺構は石組みのもので、踏石にも階段側壁にも削り石や自然石を使用した、いわゆる乱石積階段である。東西方向に昇り降りする階段で、トレンチ北端で側壁を確認している。階段規模は、段数が3段で、1段目の踏石外側から3段目踏石の踏面東端までの長さが2.25m、階段幅は北側壁の南面から3.8mまでを確認した。1段目以下の階段前面には排水施設とみられる幅30cm程の浅い溝が掘られている。試掘トレンチ内で検出した各段の石材の数は、1段目4石、2段目6石、3段目4石までを確認しており、石材には主に花崗岩を使用していた。2段目だけが6石を数えるのは、調査の最終段階で、確認のための拡張を行ったためであるが、南側壁は確認されておらず、階段の幅はさらに南へと広がっている。北側壁には幅1m大の主要な石材が2石遺存している。その2石の接点にははめ込み石が残っているが、上部の石材が欠損しているため逆三角形の空間ができる。階段の踏石に使用された石材の大きさは、小さいものでは2段目の側壁から3石目のものが幅60cm、奥行き50cm、高さ40cm程であり、大きいものでは、3段目の側壁から2石目の石材が、幅70cm、奥行き80cm以上、高さ45cmを測る。

踏石の垂直部である蹴上げの高さは、1段目20cm、2段目30cmであるのに対し、3段目は25cmから45cmと不揃いであった。また、各段の踏み面は1段目75~80cm、2段目65~75cmで、3段目はまだ斜面が若干上へ伸びるもの、検出された石段としては、この3段目が最上段であった。1段目の下から3段目の踏面までの高さは70cm程度であるが、斜面最上部までだと1.1mを測る。なお、4段目の石材を抜取ったような痕跡は調査範囲では確認されなかった。

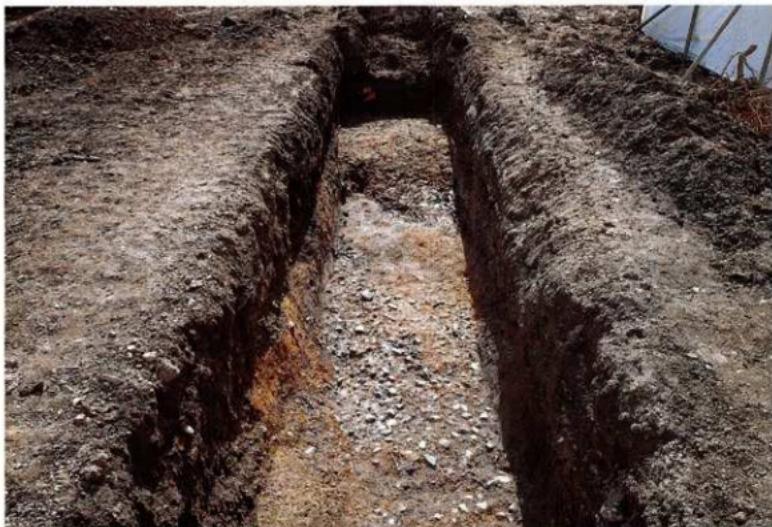
写真2 平安京左京四条一坊三町跡・園池遺構（北から）

池(巻頭写真2・図9) 平安時代前期の園池遺構で、4区で検出した。4区の基本層序は、現代盛土が現地表下約1.0m、時期不明の①層を挟んで、②～⑧の中世整地層ないし遺構埋土が切り合いながら存在する。園池はその下で検出した。

遺構は陰部の上面が若干削平されているものの、調査区内での残りは極めて良かった。調査区

の北東隅と南で陸部となっていて、池は西から北西へ向けて大きく広がり、南東へ向けて幅を狭める。北東側の岸に沿って拳大の円礫が約2.0~2.5m幅で敷き詰められており、北西から南東へ向けて緩やかに低くなっている。また、この疊敷き部分は浅い溝状を呈しているため、北西に広がる池本体から水が流れ出していく部分に相当するのではないかと考える。

南側の岸には特段の構えはされてなかったが、岸の斜面から池底にかけて、一括投棄された大量の土器と木製品が出土した。上器は大部分が土師器の杯・皿・椀で、縁釉陶器が一定量と、わずかに黒色土器が混じる。ほとんどが完形かそれに近く、木製品と折り重なって検出された。

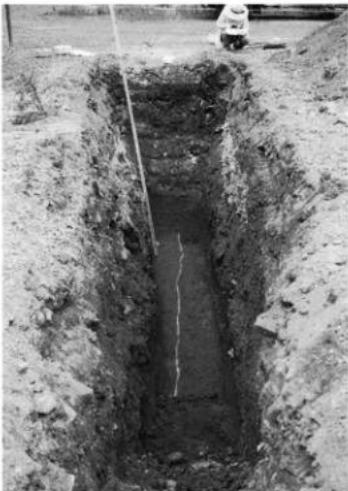
写真5 1区溝1検出状況（西から）

溝1 1区及び2区で確認した東西方向の溝で、幅約4m、深さ30cmを測り、断面の形状は台形様である。暗灰黄色泥砂の埋土中から、時期は判別しがたいものの土師器皿、青磁、陶器、瓦質土器の小片が出土している。

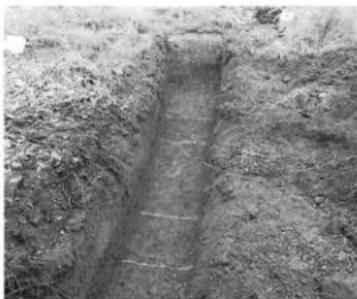
写真6-2 トレンチ溝検出状況(東から)

溝1・2 規模は西側の溝1が幅65cm、深さ10cm。東側の溝2が幅1.8m、深さ40cmである。この2条の溝は門跡と平行して掘られた南北溝で、当敷地にまで続いていることを確認した。溝1に比べ溝2の幅がかなり広いが、この溝2は北側から徐々に幅を広げて南流し、1トレンチ付近で最大幅になる。溝の埋土は、褐色系の砂泥層あるいは泥砂層を主とするもので、西側の溝1には地山の小礫が多く含まれていた。
