京都市内遺跡試掘調査概報

平成15年度

京都市文化市民局

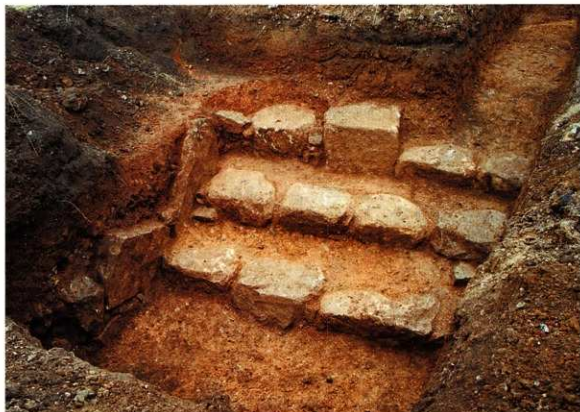
写真1 伏見城跡・階段遺構（西から）

階段遺構 今回の調査で注目されるのは、4トレンチにおいて階段の遺構を検出したことである。この階段遺構は石組みのもので、踏石にも階段側壁にも割り石や自然石を使用した、いわゆる乱石積階段である。東西方向に昇り降りする階段で、トレンチ北端で側壁を確認している。階段規模は、段数が3段で、1段目の踏石外面から3段目踏石の路面東端までの長さが2.25m、階段幅は北側壁の南面から3.8mまでを確認した。1段目下の階段前面には排水施設とみられる幅30cm程の浅い溝が掘られている。試掘トレンチ内で検出した各段の石材の数は、1段目4石、2段目6石、3段目4石までを確認しており、石材には主に花崗岩を使用していた。2段目だけが6石を数えるのは、調査の最終段階で、確認のための拡張を行ったためであるが、南側壁は確認されておらず、階段の幅はさらに南へと広がっている。北側壁には幅1m大の主要な石材が2石遺存している。その2石の接点にははめ込み石が残っているが、上部の石材が欠損しているため逆三角形の空間ができています。階段の踏石に使用された石材の大きさは、小さいものでは2段目の側壁から3石目のものが幅60cm、奥行き50cm、高さ40cm程であり、大きいものでは、3段目の側壁から2石目の石材が、幅70cm、奥行き80cm以上、高さ45cmを測る。

踏石の垂直部である蹴上げの高さは、1段目20cm、2段目30cmであるのに対し、3段目は25cmから45cmと不揃いであった。また、各段の踏み面は1段目75～80cm、2段目65～75cmで、3段目はまだ斜面が若干上へ伸びるものの、検出された石段としては、この3段目が最上段であった。1段目の下から3段目の踏面までの高さは70cm程であるが、斜面最上部までだと1.1mを測る。なお、4段目の石材を抜取ったような痕跡は調査範囲では確認されなかった。

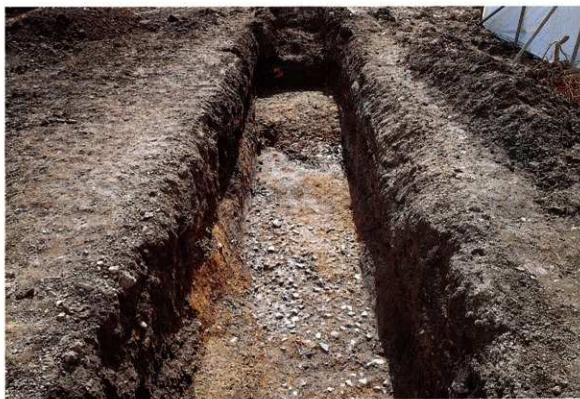
写真2 平安京左京四条一坊三町跡・園池遺構（北から）

池(巻頭写真2・図9) 平安時代前期の園池遺構で、4区で検出した。4区の基本層序は、現代盛土が現地表下約1.0m、時期不明の①層を挟んで、②～⑧の中世整地層をいし遺構埋土が切り合いながら存在する。園池はその下で検出した。

遺構は陸部の上面が若干削平されているものの、調査区内での残りは極めて良かった。調査区

の北東隅と南で陸部となっていて、池は西から北西へ向けて大きく広がり、南東へ向けて幅を狭める。北東側の岸に沿って拳大の円礫が約2.0～2.5m幅で敷き詰められており、北西から南東へ向けて緩やかに低くなっている。また、この礫敷き部分は浅い溝状を呈しているため、北西に広がる池本体から水が流れ出していく部分に相当するのではないかと考える。

南側の岸には特段の構えはされてなかったが、岸の斜面から池底にかけて、一括投棄された大量の土器と木製品が出土した。土器は大部分が土師器の杯・皿・椀で、緑釉陶器が一定量と、わずかに黒色土器が混じる。ほとんどが完形かそれに近く、木製品と折り重なって検出された。

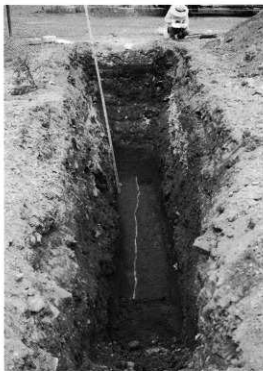
写真5 1区溝1検出状況(西から)

溝1 1区及び2区で確認した東西方向の溝で、幅約4m、深さ30cmを測り、断面の形状は台形様である。暗灰黄色泥砂の埋土中から、時期は判別しがたいものの土師器皿、青磁、陶器、瓦質土器の小片が出土している。

溝1は、東西方向に最低でも32m以上続いており、幅が4mであることから、単なる一寺院内の排水溝等ではなく、寺院境界等の機能を有していた可能性がある。しかし、溝の直上に礎石据付穴が構築されていることから、中世後半には境界としての機能を必要としなくなったことも考えられる。

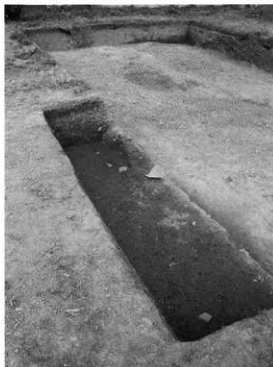
写真10 西拡張区・遺構完掘状況(南西から)

竅遺構(竅穴住居) 重機掘削時にベース面の認識を誤り、調査区壁面に焼土層が現れたことで認識したものである。遺物包含層(③層)の攪乱を受けていることもあって住居址の平面形は明らかにできず、竅遺構も残りが悪い。竅の支柱石を掘え付ける⑦層は全体に焼土混じりで、⑨層の下面にも焼土面が広がることから、少なくとも1回の造り直しをしている。支柱石は三角柱状の砂岩で、南側から火を受けた痕跡がある。住居の床には砂礫(⑧層)を薄く敷いた後、砂泥(⑥層)の床を貼っている。⑬は柱穴の可能性がある。
