京都市内遺跡試掘調査報告

平成17年度

京都市文化市民局

—大宮仙洞御所水室石積改修工事に伴う調査概報—

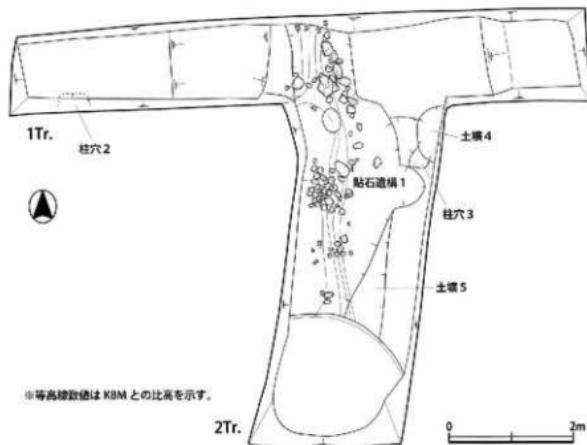
図4 検出遺構平面図(1:80)

貼石遺構 1 検出した最も顕著な遺構は先述の貼石遺構である。全容は不明であるが、検出した範囲においては東下がりの斜面状を呈し、斜面の頂部は表土直下にまで至っている。堅く突き固められた積み土の斜面には、拳～人頭大の川原石を

貼り付けている。洲浜のようにも見えるが、斜面の下方に池が存在したことを示すような堆積土は認められず、擁えもやや乱雑な印象を拭えない。また、1トレーン部分では一旦高まった積み土が西にも下がっており、堤状を呈している。更に、この遺構の下にはほぼ同じ幅で溝が

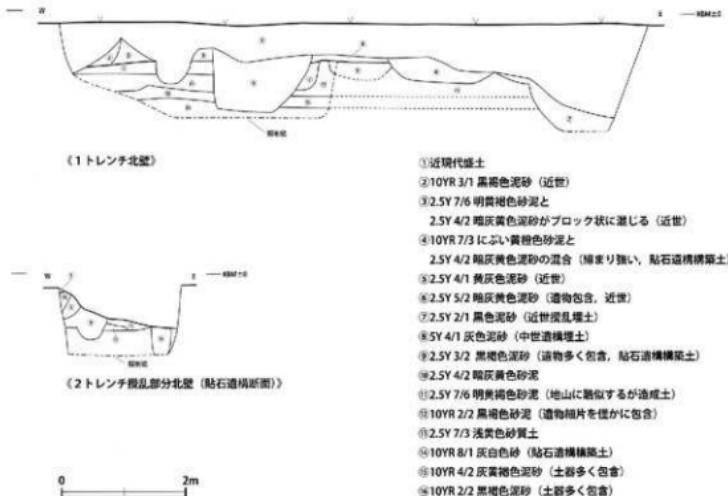
図5 土層断面図 (1:80)

層序 調査はまず東西に 1 トレンチを掘削し、その中央で検出した貼石遺構を追跡するため 2 トレンチを掘削した。基本層序としては上から近現代盛土（①層）・近世盛土又は遺構埋土（②～⑦層）・中世整地土（⑧層）・時期不明整地層（⑨層）・時期不明包含層（⑩層）・地山（⑪層）が認められる。⑪層は地山と見紛う黄褐色の土であるが、その下層に遺物を含んだ⑫層があることで積み土と知れる。遺構はこの⑪層ないし⑩層上面で検出した。

掘られており、この溝の埋土(断面図⑨層)は同時に貼石遺構の構築土の一部となっている。溝埋土及び貼石遺構の覆上からは、ともに京都初期新段階～X期古段階²に比定しうる土師器等が多量に出土した。

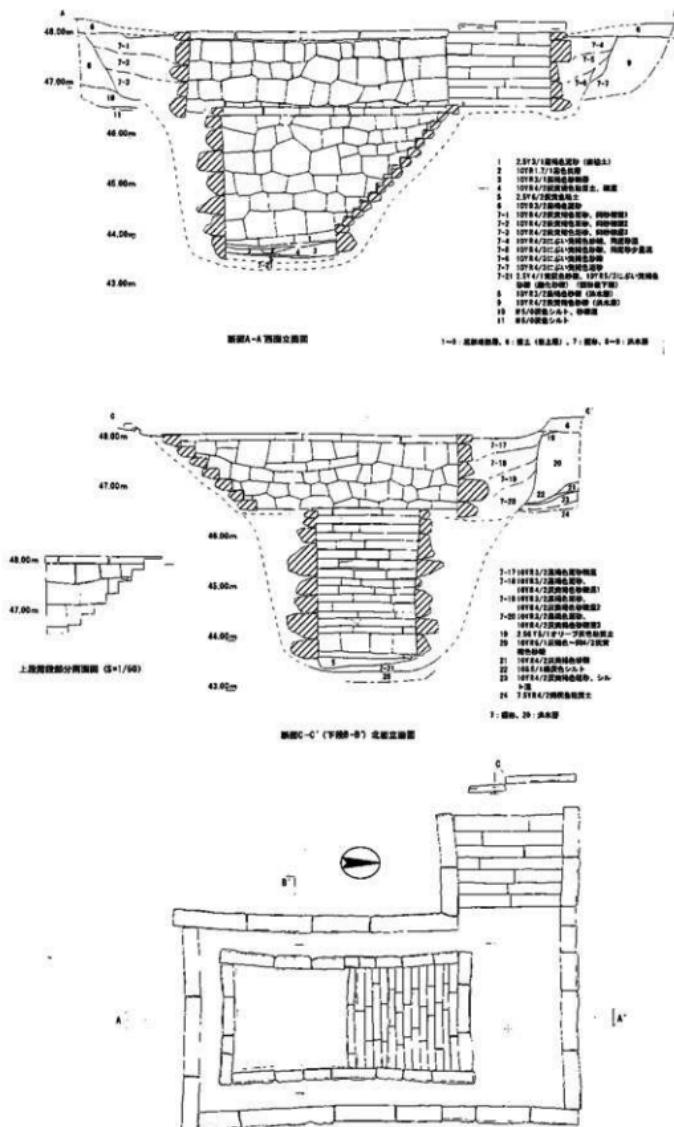
図7 水室平面及び断面実測図(1:100)

水室は上下二段構造で、下段部は底の堆積土上面まで深さは 2.75 m, 南北 5.0 m, 東西 2.8 m で、北半分は石組みの階段となっている。この階段は、踏代 0.22 ~ 0.28 m, 踏上 0.16 ~ 0.22 m の 15 段で、踏代が極めて狭く実用的な階段とは言い難い。上段部は、南北 8m, 東西 4.2 m の長方形で深さは 1.5 m, 西辺北側に幅 2.9 m, 長さ 2 m の 7 段の階段が設けられ、平面 L 字形を呈している。水室の石材は総て花崗岩の切石で、目地はほとんど隙間のないように直線的に石を加工して積まれ、石積み頂部縁に沿って笠石が並べられている。現状は、平面形状が上圧により石積の内側に向って糸巻き形に変形しており、笠石のずれも大きく、石積の目地もすれすぎてすき間が空いている部分も認められた。西面の上段部分では石積本体と笠石の間にすき間が大きくなつたためか、間にモルタルを詰めて補修されている。下段の東面では石積の中間がせり出してきており、崩壊の危険があるため、鋼矢板とパイプサポートで養生されていた（写真 5）。

石積の最上面は標高 48.05 ~ 48.1 m, 上段底面は 46.5 ~ 46.6 m, 下段の底面（底部堆積上面）は 43.9 m 前後であった。

掘形は現表土層直下から成立しており、ベースとなっている上層は 1.0 ~ 1.4 m の厚さで堆積する分厚い砂礫層である。以下にシルト層や砂、砂礫等が互層に堆積する状況が見られたが、トレンチを開いた範囲では安定した上層を見つけることは出来なかった。掘形内の埋土は、これらの中層が削除された後に再度埋め戻されているため、砂礫層が主体となっている。このため分層の確定作業が困難なことから、断面図は破線で表現している。ベースとなっている砂礫層及び掘

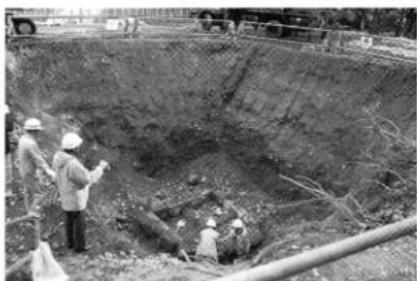
工事工程に合わせて最下段の石組と底部の断割り調査を行い、観察記録をとった。最下段の石を取り除くと刷毛等の施設は認められず、整

写真 6 石積み最下段の調査（北西から）
標高 43.35 m付近まで掘り下げられている。同層の断面より軒丸瓦が1点出土した。

地された礫を主体とする土に、切石が直接設置されている状況が認められた。底部の断ち割り調査では、底部を形成している土層と掘形の最下層を確認することができた。底部を形成している土層は灰黄色(2.5Y6/2)の粘質土層で、厚さ5cm～25cmと不均一で香炉の破片及び掘削中に軒丸瓦が1点出土した。掘形の最下層は黄灰色(2.5Y4/1)の砂礫層となり、

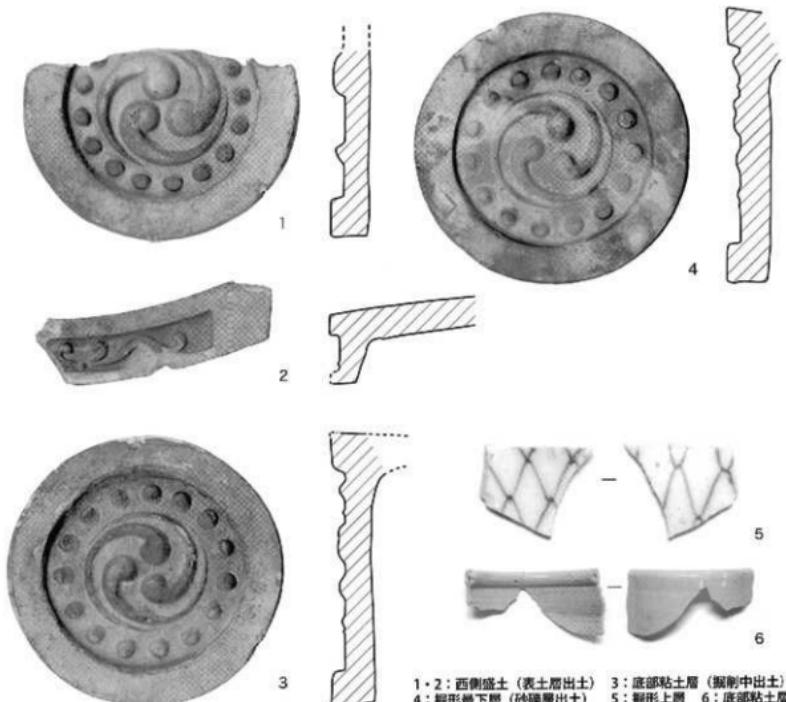
図8 出土遺物写真及び実測図（瓦のみ 1:3）

今回の調査では、盛土、底部堆積土、底部粘土層、掘形などから総計 98 片（重さ 12.5kg）の遺物が出土した。主に瓦類で僅かに土師器・陶磁器類を含む。図 8 の 1～2 は西側盛土内、3 は底部粘土層から出土、4 は氷室底部掘形最下層から出土したものである。図 8 の 5 は伊万里産の染付磁器絵文碗（17 世紀後半）、6 は京焼系陶器の香炉の破片で、口径は推定 10.5cm ほど、口縁部を内側に巻き込んで丸く処理しており、体部内面中位から体部外面は灰釉を施す。

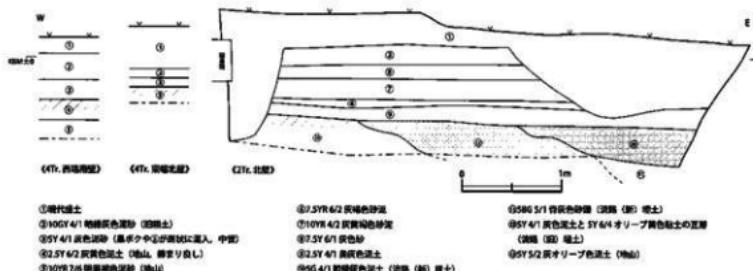
図 11 2・4 トレーナー土層断面図 (1:50)

層序 遺跡は、旧建物の基礎によつて一部が破壊されていたが、大規模な建物ではなかつたため比較的残りは良好であった。基本層序については4トレーナー東端がこれを良く示している。すなわち、現代盛土・旧耕土・中世整地土・地山である。

流路 1 2 トレーナー東端で西肩口を検出した。検出レベルは KBM-0.67m とやや低い。新旧 2 時期の流れがあるものと思われ、旧流路の埋土は灰色泥土とオ

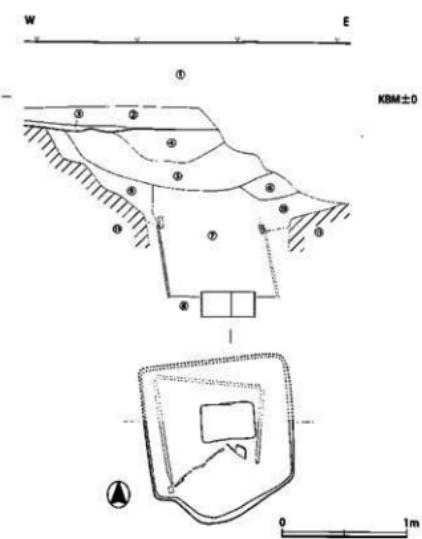
図 12 井戸 2平・断面図 (1:40)

井戸2 3トレンチ東端、野寺小路路面に当たる位置で検出した。縦板横枠組、平面0.8m四方の方形井戸で、底部には水溜めとして底板を抜いた長方形の曲物を置く。掘形は、径2.8mほどの擂鉢状に掘った後、1.0×1.2mほどの方形に、垂直に掘り下げている。検出面から底までの深さは1.5m。井戸側の南面が土圧によって崩壊しており(写真7)、そのために廃棄されたものかと思われる。廃棄後は窪地として残ったのか、最終的に④・⑤層で埋没している。

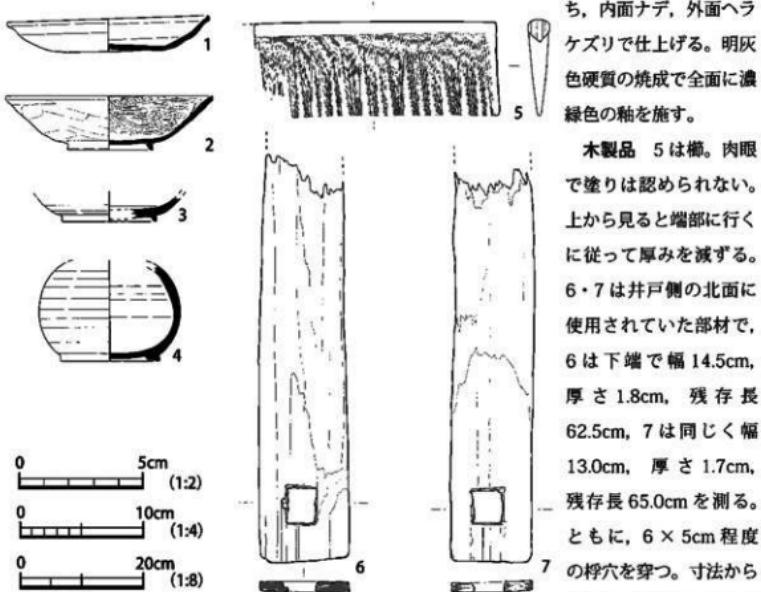
図13 出土遺物実測図（土器 1:4・櫛 1:2・部材 1:8）

土器 1は土師器皿。井戸2の最も底に近いところから完形で出土した。比較的薄手のつくりで、口縁は内側へ軽く折り返して收める。外面は指頭圧痕無調整。平安京II期中段階に比定される。2は黒色土器。⑦層の上げ土から完形で出土した。内面のみに炭素を吸着させたいわゆる内黒のものである。内面には1単位幅2.5mmほどのヘラミガキを施し、側面を半周する螺旋暗文を入れる。外面はヘラケズリするが、指頭圧痕を消しきっていない。3は縁釉陶器の椀で、⑦層でも上半から出土した。削り出しの輪状高台で外面へラケズリ。内面底部の外周に沈線を一条巡らせる。灰色硬質の焼成で、全面に濃緑色の釉を施す。平安京近郊産。4は縁釉陶器の唾壺。⑦層上半から出土した。削り出しの蛇の目高台を持

ち、内面ナデ、外側ヘラケズリで仕上げる。明灰色硬質の焼成で全面に濃緑色の釉を施す。

木製品 5は櫛。肉眼で塗りは認められない。上から見ると端部に行くに従って厚みを減ずる。6・7は井戸側の北面に使用されていた部材で、6は下端で幅14.5cm、厚さ1.8cm、残存長62.5cm、7は同じく幅13.0cm、厚さ1.7cm、残存長65.0cmを測る。ともに、6×5cm程度の櫛穴を穿つ。寸法から櫛として流通していた木材が使用されたと見られる⁴⁾。

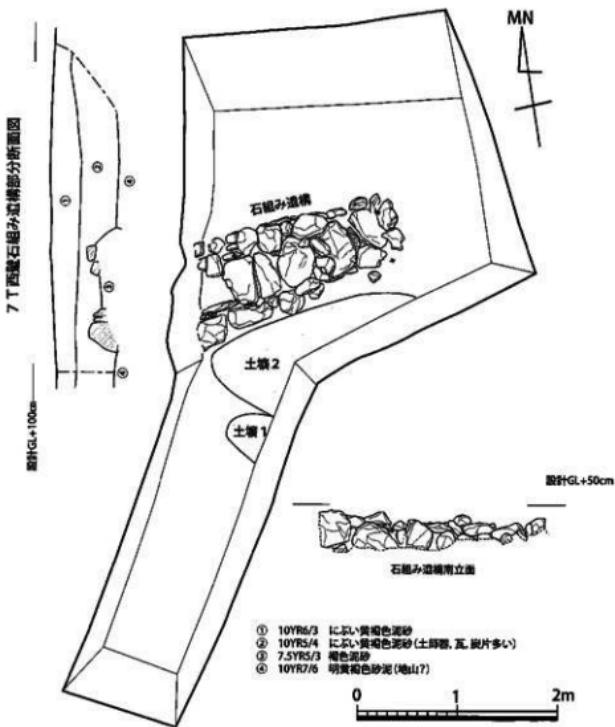
図 16 7T 平面図・断面図及び石組み造構南立面図 (1:50)

7T 公園予定地中央にある池の南岸を、二尊院唐門を出て常寂光寺の正門に至る鉤状に屈曲した道路が通っている。この道路が西から南へ屈曲する角地の南北方向に調査区を設定した。調査区中央の現地表下 0.34 m で、幅 1.0m、長さ 2.1 m 以上、高さ 0.2 ~ 0.4 m の東西方向の石組み造構を検出した。南北両側面を長軸 20 ~ 45 cm の石を 1 列ないし 2 列に並べて並べており、東端も角礫で閉じている。この囲みの内側に長軸 50 cm、短軸 30 cm 前後の大きさをもつ扁平な石が、蓋をするように東西に並べられていた。この石組み造構は現状のまま保存されることになったため、時期や性格を探るために掘削等は実施しなかった。また、この石組み造構の成立する造構面で室町時代の遺物を含む土壌 2 基を検出した。

7Tで検出された石組み遺構は、同じ遺構面で成立する2基の土壙が室町時代の遺物を含んでいることから、同一時期に成立したと考えられる。しかし、保存を前提とした調査であるため、墓や石壙等の可能性

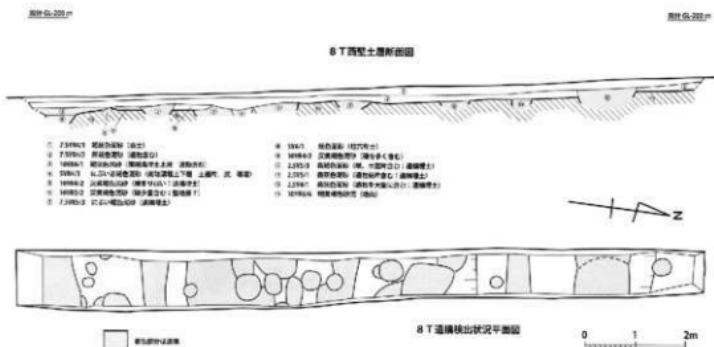
図 17 8T 遺構検出状況平面図・断面図 (S=1/100)

8T 敷地東端に近い部分に設定した南北方向の調査区である。現地表下 0.25 m から 0.30 m で地山の明黄褐色砂泥層に至る。この地山上面及び上層の灰褐色泥砂層を造構成立面として、平安時代から江戸時代にわたる溝、土壤、柱穴等の遺構を 29 基検出した。

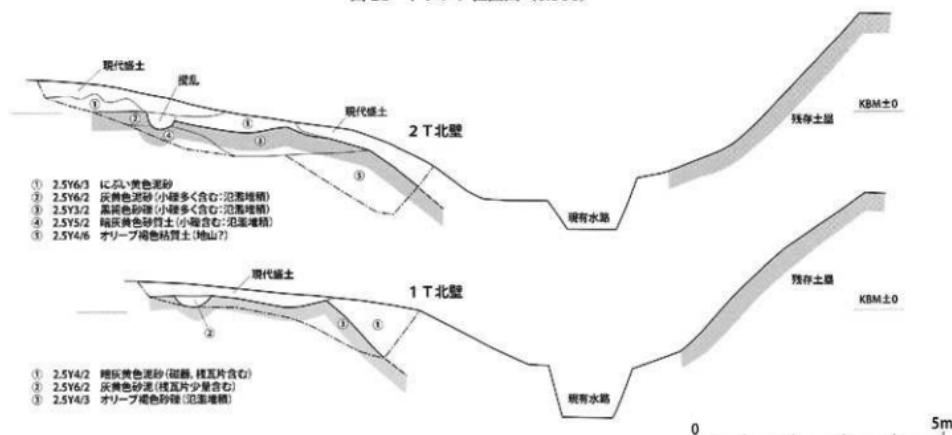
図 21 各トレンチ土層断面図と残存土層断面図 (1:100)

各トレーニングの西半部は平坦地であり、その部分での堆積層は、1トレーニングでは表土直下がオリーブ褐色砂礫の河川氾濫層で、2トレーニングでは表土下にぶい黄色泥砂を挟んで、その下に同様の氾濫堆積を認めた。これらの砂礫や泥砂の氾濫層は、現地表から30~50cmの深さでほぼフラットに堆積し、この面で遺構と見るべきものは検出出来なかった。トレーニングの東寄りでは、この氾濫層を掘り込む形で濠の西法面が認められ、ほぼ濠の西肩口の位置を押さえることが出来た。この法面は桟瓦などで埋められていることから、近年まで濠の旧形態を止めていたと思われる。検出した濠の肩口の位置は、現水路の中心から西へ、1トレーニングでは約5.3m、2トレーニングでは約6mの辺りである。

今回の調査では、御本寺の西側を画する土塁と濠の西方において濠の西肩口を検出することが出来た。この濠の法面は、砂礫層を開削しただけの素掘りのままである。検出した肩口から濠の幅を計測すると、現存する土塁の天端まで10.7~11.3mを測る。また、現水路底から土塁の天端までの高さが4.3~4.6m、西側の肩口までが2.2mある。濠の西側の平坦面では、調査範囲が狭いこともあるうが遺構は認められず、平成10年度に北隣の敷地を試掘調査した時も、表土直下が泥砂や砂礫による河川の氾濫堆積を確認しただけであったことから、濠の西方は荒野のような土地であったと思われる。

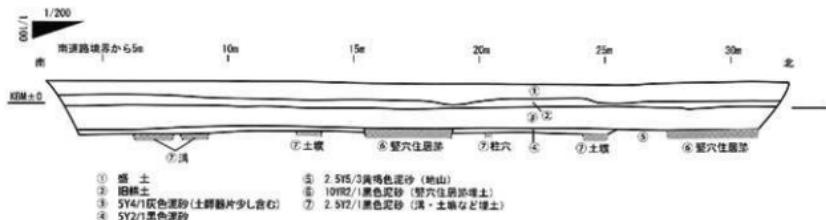
図24 トレンチ西壁土壙断面図 (V=1:100 H=1:200)

調査地の層序は、上から盛土・旧耕土・灰色泥砂（微細な土師器片を含む整地層）の順で、地山は疊混じりの黄褐色泥砂である。トレンチの南半部では、この地山面が南に向かって僅かに低くなるのに合わせて、その上に薄く黒色泥砂の堆積が認められる。発見した遺構の埋土とこの黒色泥砂の土色がよく似ており遺構成立面の見極めに不確実さがあるが、一応この黒色泥砂層を整地層と見て竪穴住居跡はこの層の上面で、他の溝や土壤は地山面で成立していると捉えた。

発見した遺構には、幅が1m前後の溝2条、円形や不整円の土壙4基、一辺が60cmほどの方形掘形の柱穴2基、竪穴住居跡2棟などがある。いずれの遺構もよく似た黒褐色砂泥を埋土とする。2棟検出した竪穴住居跡の内、南側の1棟は、地山と遺構埋土との境のラインが直線的であること、遺構の広がりが南北に4mほどであることから、小型の方形竪穴住居跡と考えられ

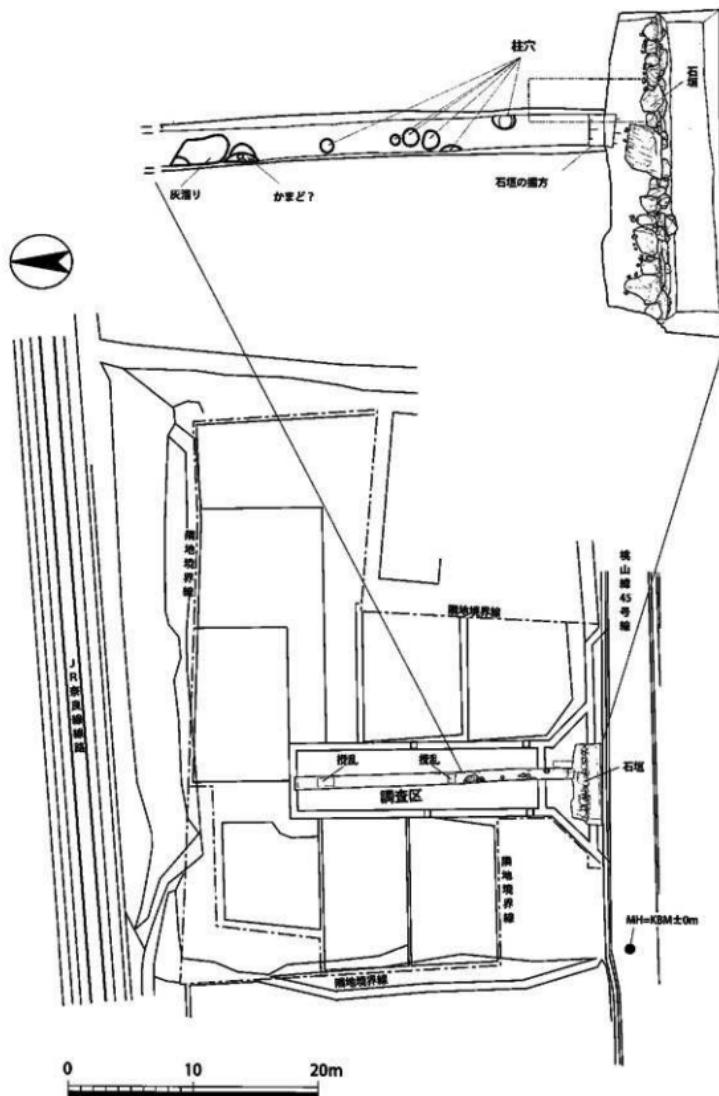
図 26 試掘調査区位置図 (1:400)・遺構検出図 (1:100)

層序 調査区の南端で検出された石垣上端のレベルは、前面道路とほぼ同一である。しかし、敷地は北に向かうほどその標高は高くなっている。調査時には全面アスファルトで舗装されていた。アスファルトの下層には現代盛土が 20 ~ 30cm あり、その下層に厚さ 15cm の黒褐色泥砂層が認められる。この層は、石垣普請後の整地層である褐灰色泥砂層を覆っている。

その他の遺構 石塙の後方の整地層上面では、柱穴 6 基のほか、かまと状遺構とその前面の灰溜りを検出した。かまと状遺構は、直径が 0.8 m 以上あり、礫が「コ」字状に並んでいる。この遺構の北側にある灰溜りは、直径 1 m、深さ 0.1 m 以上ある。灰溜り遺構よりも北側については攪乱著しく遺構や遺物を検出することはできなかった。

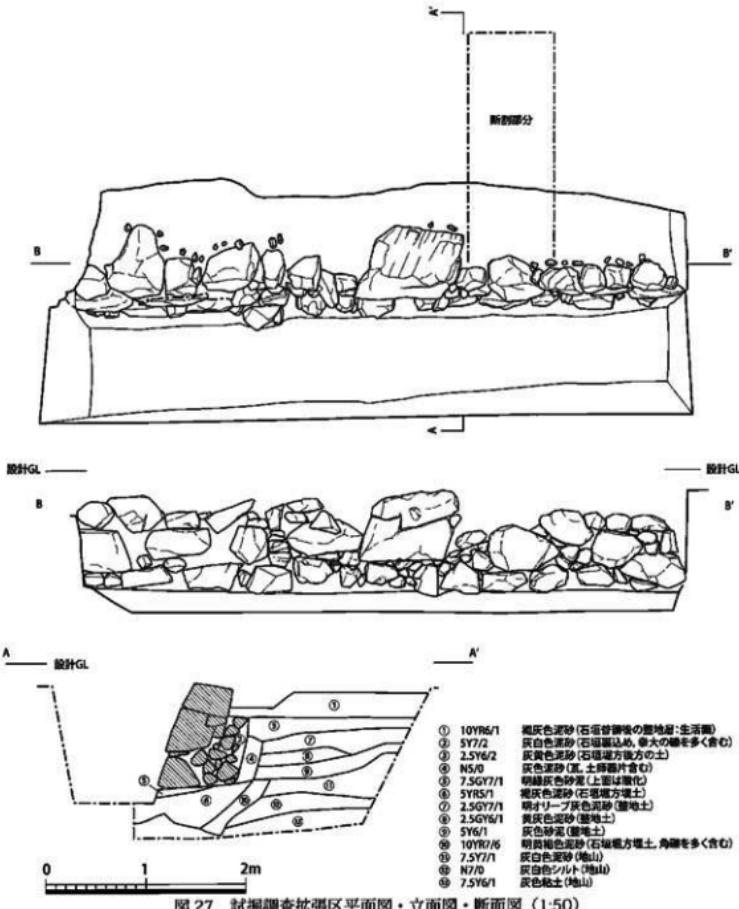
図 27 試掘調査拡張区平面図・立面図・断面図 (1:50)

石垣 当該地は巨椋池に近接することから、かなりの軟弱地盤であり、石垣も入念に普請されている。まず、地山である軟弱な灰白色粘土を深さ 50cm 挖り下げ、そこに石垣の沈下を防ぐ目的で、角礫を詰め込んだ明黄褐色泥砂、褐灰色泥砂、明緑灰色砂泥を充填している。その後、石垣後方の屋敷地を嵩上げするために、灰色砂泥、黄灰色砂泥、明オリーブ灰色泥砂を順番に積み上げ、瓦や土師器片を含む灰色泥砂、拳大の礫や瓦を大量に充填した裏込めを準備した上で、石を 3 段に積み上げている。最後に、石垣で護岸された内側を褐灰色泥砂で整地している。石垣

石は長辺が 40cm ~ 80cm 台のものが使われており、下段石の底部の高さが揃えられていることから、痕跡はないものの、胴木の据え付けが行われていた可能性が高いと考えられる。中段の石が最も大きく不揃いであり、隙間に密に間詰め石が充填されている。上段の石は一部失われているものの、中段に比べ小ぶりである。

瓦 粘土角材から瓦用の粘土板を切り取る技法がコビキB²⁾になっている平瓦・丸瓦片が出土している。石垣下部の充填土である図27の⑥層から5点、760gの瓦片が、石垣裏込めである②層からは46点、6,110gの瓦片がそれぞれ出土している。

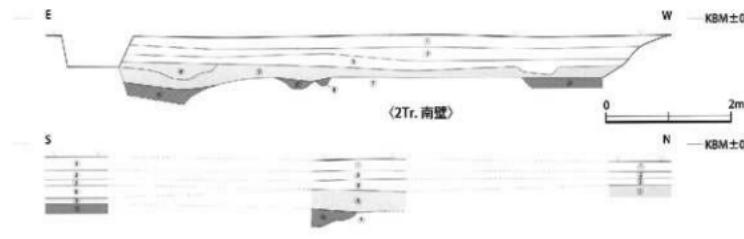
図 30 調査区位図 (1:80)

層序 当該地の基本層序は、上から耕作土（①層）・時期不明の中間層（②・③層）・平安時代遺物包含層（⑤層）・地山（⑦層）である。畠地として利用されていたため目立った攪乱もなく、保存状況は極めて良好である。1 トレンチ北半は⑤層上面で遺構を探したが、③層と同じ土

- ①耕作土
- ②10YR 5/1 黒灰色砂漠（遺物包含）
- ③2.5Y 5/1 黄灰色砂漠（遺物包含）
- ④10YR 4/1 黑灰色砂漠（中世遺物包含）
- ⑤2.5Y 3/1 黑褐色泥炭（平安時代遺物包含）
- ⑥7.5Y 3/1 オリーブ褐色泥土（遺物包含、遺構埋土）
- ⑦10YR 5/4 にぶい黄褐色砂漠（縛縞混、無遺物）
- ⑧5Y 5/1 灰色泥砂（遺物包含）
- ⑨10YR 2/1 黒色砂漠に土の小ブロックが混入（遺構埋土）
