石川県 金沢市

金沢城下町遺跡(兼六元町15番地点)
発掘調査報告書

令和2年3月
(2020年)

金 沢 市
(金沢市埋蔵文化財センター)

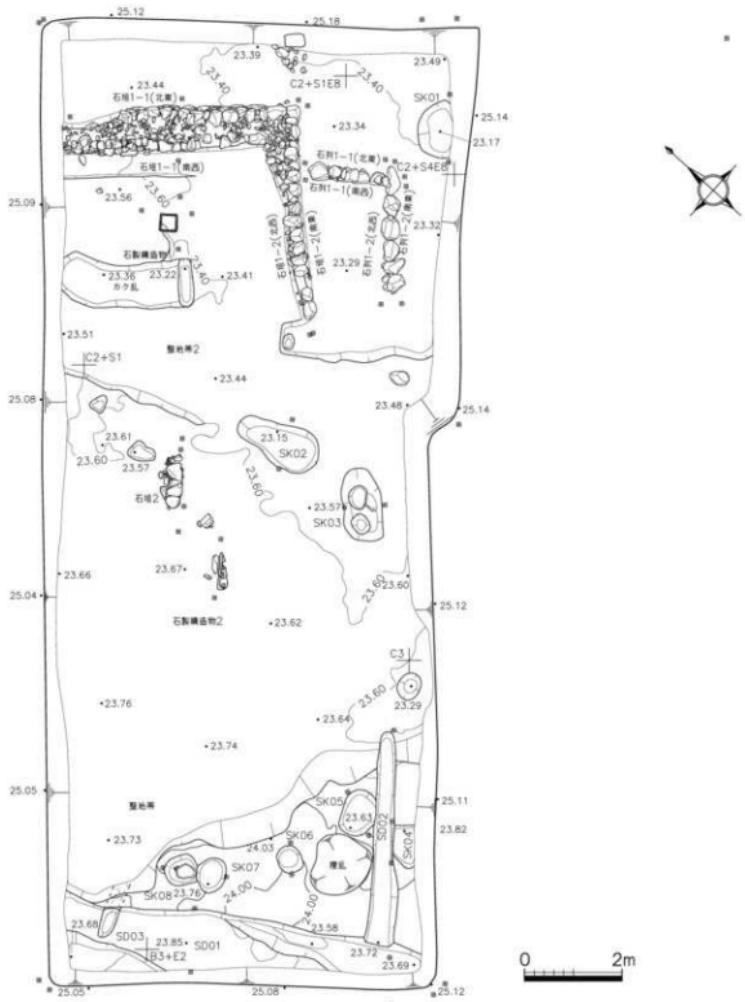
第5図 遺構全体図($S=1/100$)写真

調査区は調査直前まで駐車場として利用されていたが、それ以前は民家が建っていたと思われる。表土掘削の際に浄化槽やコンクリート基礎、塩ビパイプなどが残っていた。

SK01 (第5・7・9図) 調査区北東で検出し一部は壁にかかっていたため平面形は不明である。規模は短径(70)cm、長径120cm、深さ67cmである。出土遺物は第9図1、肥前産陶器小壺である。17世紀前半代のものである。第9図2は産地不明の陶器土瓶の底部で、外面底部に足が1個残存している。18世紀後半以降のものか。第9図3は在地産土師器灯明皿である。灯芯油痕が残る。17世紀後半のものか。SK01は概ね18世紀後半以降に埋められた土坑と考えられる。

SK08 (第5・7図) 調査区南西で検出された土坑で、平面形は円形、規模は短径60cm、遺存していた長径は60cm、深さ35cmで底から礎石が検出された。SK07に切られる。SK04とSK06とSK08は一直線上に並び、柱間距離は約2.3mであることから建物の一部である可能性が高い。出土遺物は無い。

石垣1-1 (第5・8・9図) 調査区北側で検出された石垣で、北西-南東方向である。規模は検出されただけで長さ485cm、幅約90cm、2段目まで残存していた。出土遺物は石垣を断ち割った際に確認している。第9図11は肥前産陶器のすり鉢で17世紀中頃に作られたものである。

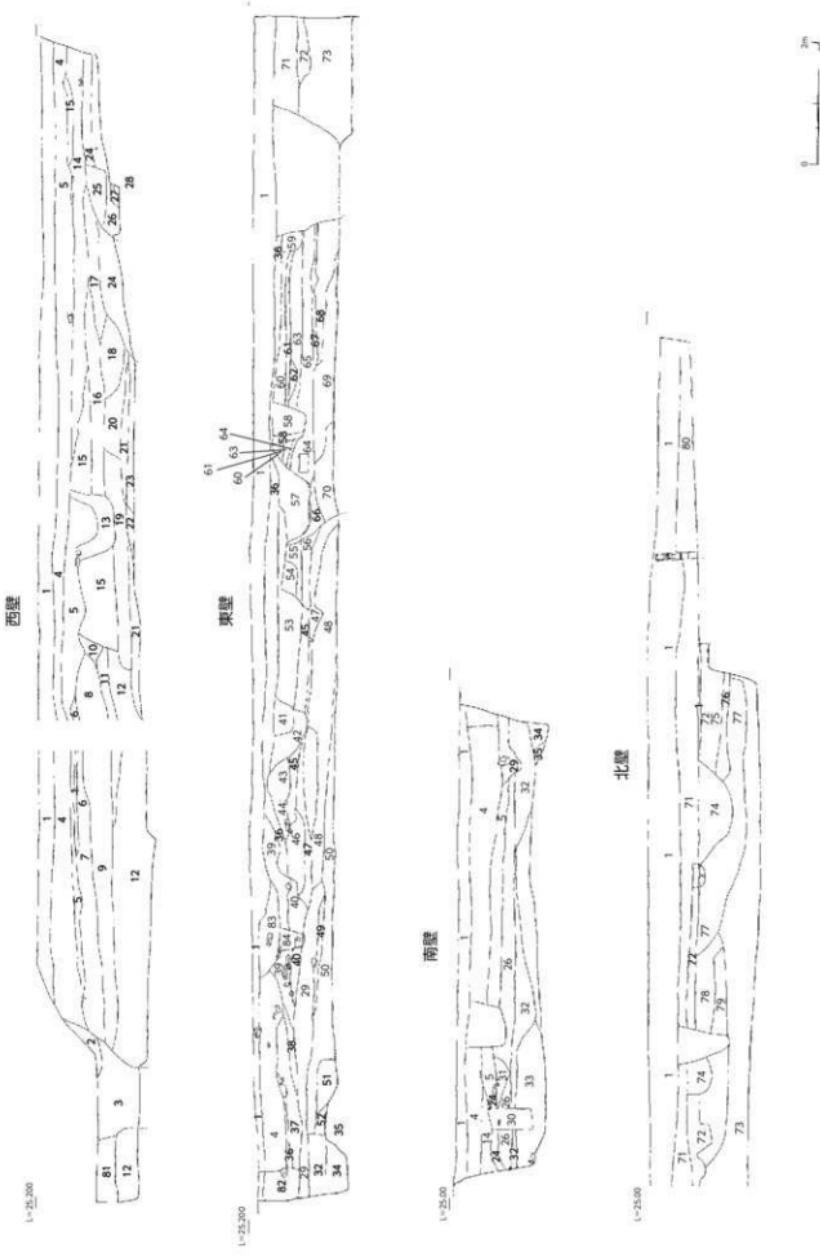
第6圖 調查區壁斷面圖(S=1/80)

調査区壁土色

今回の調査では、調査地点の元の地形が、南から北にかけて緩やかに傾斜していた土地であったことが判明した。調査地点の北にある現在の擁壁部分は調査を実施していないが、調査区壁の土層を観察すると南側より北側へ向けて地形が傾斜していることを確認した。傾斜がある土地に江戸時代の屋敷値が設けられていたことになる。建物の痕跡を示すものとして、SK04・SK06・SK08の柱間距離が等間隔で、SK08から礎石が見つかっていることからこれらの土坑は柱穴である可能性が高い。この他、石垣や石列は建物の周囲に巡らせたものか、何らかの区画を形成していたものと考えられる。石垣1-1とSK04・SK06・SK08はほぼ並行する。両者の位置は高低差があり、建物を建てるためには南側の高井部分では石垣等を設けず地表面に直接建築工事を行い、北側では南側の高さに近づけるため土砂による盛土や整地工事を行い、盛土が流出しないよう石垣で土止めしたことが推測される。

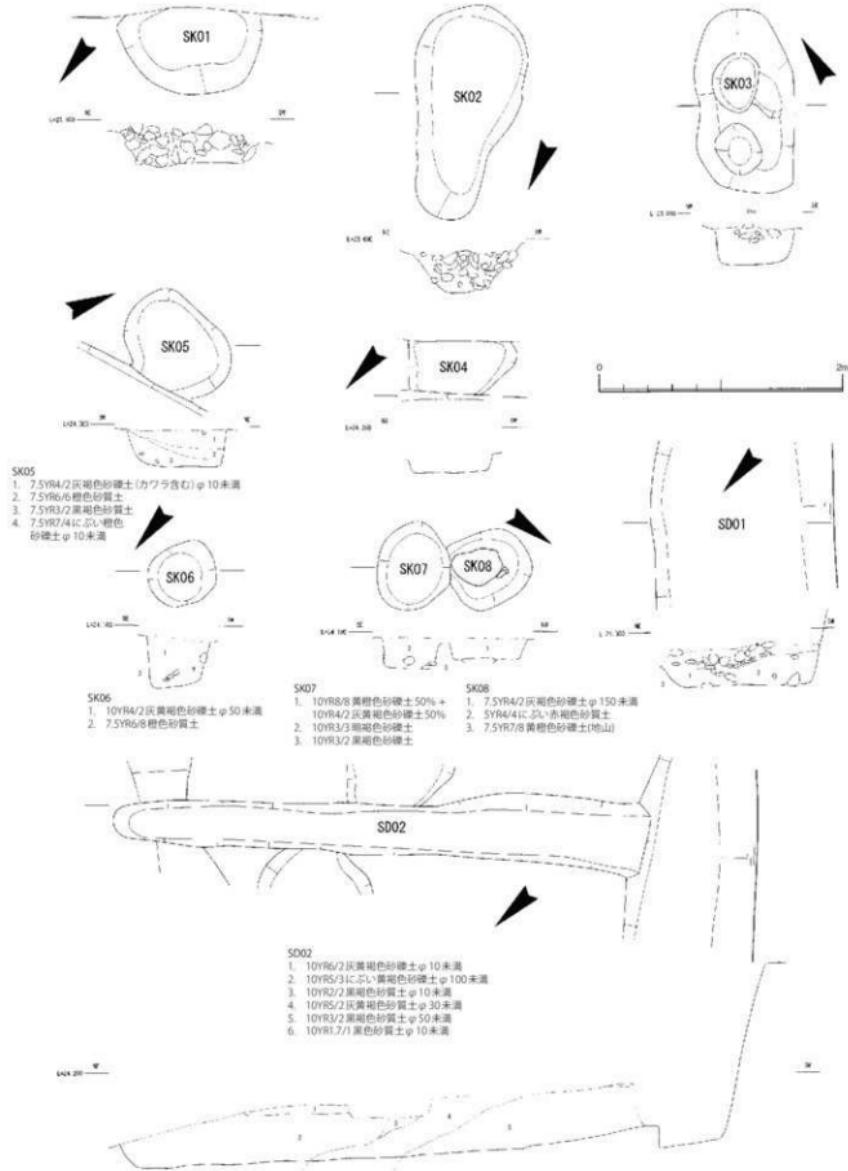
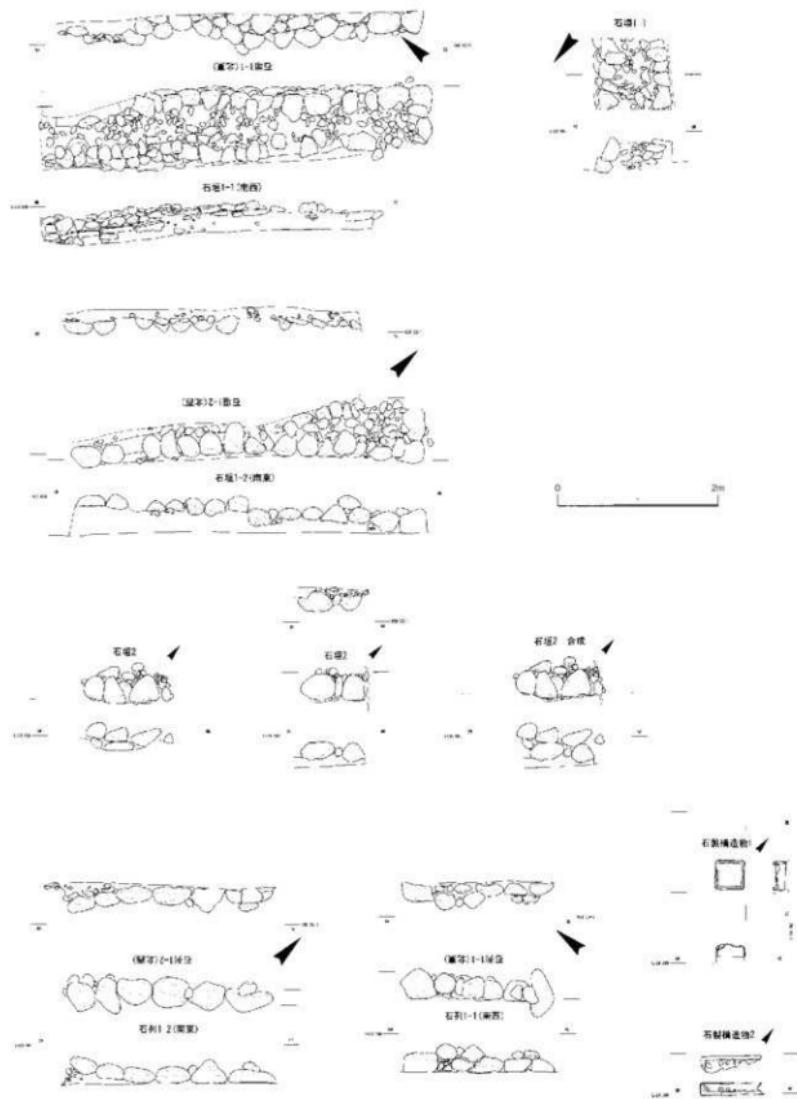
第8図 造構平・立面図 (S=1/60)

石垣1-2 (第5・8図) 調査区北側で検出された石垣で石垣1-1から南西方向にはほぼ直角に続く。北東-南西方向で、規模は長さ448cm残存し、幅は約70cm、1段目が大部分を占めるが、一部2段残存しているカ所が残る。出土遺物は確認できなかった。

石垣2 (第5・8図) 調査区中央北寄りで検出された石垣で一部分しか残っていない。北東-南

西方向で規模は、残存していた長さが110cm、幅約48cmである。1段目までしか残っていなかった。出土遺物は無い。

石列1—1（第5・8図） 石垣1—2のすぐ南東隣で確認された石列である。北西—南東方向で、規模は長さ270cm、幅約36cm、1段目まで残存していた。出土遺物は確認できなかった。

石列1—2（第5・8図） 石列1—1～南西報告には直角に続く。北東—南西方向で、規模は長さ270cm、幅約40cmで、1段目まで残存していた。出土遺物は確認できなかった。

石製構造物1（第5・8・13図） 第13図1は風炉の炉石である。全面に加工時のノミ跡が残存している。

石製構造物2（第5・8図） 洗い場の流し台の一部。

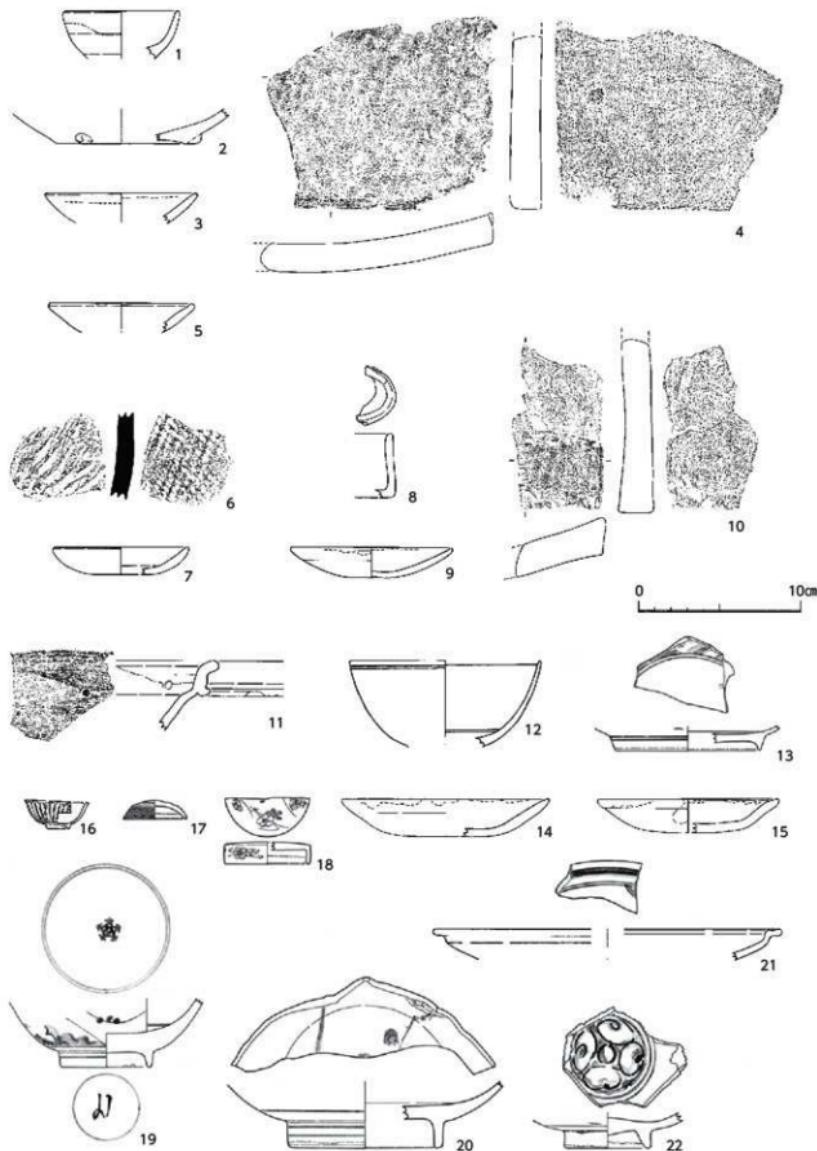
第9図 SK01(1～3), SK03(4), SK05(5), SK07(6・7), SD03(8～10)、整地層(11～15)、包含層(16～22)
出土遺物実測図(S=1/3)

SK03 (第5・7・9図) 調査区中央南東より出検出された土坑で、平面形は梢円形を呈する。規模は短径59cm、長径150cm、深さ32cmを計る。出土遺物は第9図4のいぶし平瓦片である。

SK05 (第5・7・9図) 調査区南端で検出された。平面形は梢円形を呈し、規模は短径68cm、長径95cm、深さ60cmを計る。SD02に切られる。出土遺物は第9図5で在地産土師器灯明皿である。灯芯油痕が確認できる。17世紀前半のものである。

SK07 (第5・7・9図) 調査区南西で検出された土坑で、平面形は梢円形である。規模は短径59cm、長径70cm、深さ50cmを計る。SK08を切る。出土遺物は第9図6、須恵器の壺片で外面に敲き痕、内面に当具痕が見られる。第9図7は在地産土師器灯明皿である。時期は不明。

SD03 (第5・9図) 調査区西側で検出された溝で、北東-南西方向に流れる。規模は幅30cm、深さ5cmである。出土遺物は第9図8は瀬戸美濃産陶器壺盤である。第9図9は在地産土師器灯明皿である。口縁部に灯芯油痕が見られる。17世紀後半のものである。第9図10はいぶし瓦の平瓦片である。

整地層（第9図） 第9図12は肥前産磁器碗である。17世紀後半～18世紀前半に作られたものである。第9図13は肥前産磁器皿で17世紀中頃～17世紀後半のものである。第9図14は在地産土師器灯明皿で口縁部に灯芯油痕が残る。17世紀中頃のものか。第9図15は在地産土師器皿で口縁が外反し、灯芯油痕が残る。17世紀後半のものである。

包含層（第9～14図） 第9図16は肥前産磁器紅皿である。型押し成形で外面は貝殻状で白磁のものである。第9図17・18は肥前産磁器合子蓋で17は型押し成形である。18は色絵が施されている。第9図19は肥前産磁器碗で見込みにコンニャク印判の五弁花文がある。高台内には銘が描かれている。17世紀末のものか。第9図20は肥前産磁器鉢である。17世紀後半のものか。第9図21は肥前産磁器皿で口縁が折り縁状になっている。焼成不良か胎土が赤っぽくなっている。17世紀前半のものであろう。第9図22是中国産漳州窯の磁器碗である。第10図1は肥前産磁器鉢で高台内に「富貴長春」の銘が描かれている。この銘は18世紀代に長く用いられる。第10図2は肥前産磁器鉢で内面に芙蓉手風の文様が描かれている。高台は蛇目凹形高台で、鉄錆が塗布されている。三足になると思われるが2個だけ足が残存している。17世紀後半～18世紀後半のものであろう。第10図3は肥前産磁器鉢で青磁釉が施されている。波佐見地方で製作されたもので内面は型打ち成形で陰刻が見られる。高台は蛇目凹形高台となっている。17世紀後半のものである。第10図4は肥前産陶器碗で鉄絵が描かれている。17世紀末～18世紀前半のものである。第10図5は京・信楽産の陶器碗で鉄釉と透明釉が掛け分けられている。第10図6は產地不明の陶器碗である。口縁部は外反し、鉄釉が掛けられている。外面が型打ち成形で細かな草花文様が施されている。第10図7は京・信楽産の陶器碗で高台内に判読不明の墨書が残る。第10図8は京・信楽産の陶器碗で高台内に「岩倉」の刻印が見られる。第10図9は產地不明の陶器碗で高台が削高台となっている。第10図10は肥前産陶器皿で見込み及び外面底部に胎土目跡が各4個残存している。16世紀末～17世紀初頭のものである。第10図11は美濃産陶器皿で長石釉が施されている。内外面に円錐ピンの跡が各2個ずつ残存している。第10図12は越中瀬戸産陶器皿で鉄釉が施され一部に灰釉が掛けられている。体部から口縁部に掛けて立ち上がり、口縁部はやや外反する。見込みは釉が拭き取られているが、拭き取りきれなかった部分に重ね積みで焼いた別の皿の高台跡が残存している。第10図13は肥前産陶器鉢で刷毛目櫛書き文が施されている。内面に砂胎土目跡が2個残存している。高台外面は面取りされている。18世紀代のものである。第11図1～4は肥前産陶器すり鉢である。1はロクロ成形され底部に糸切り痕が残る。17世紀後半のものである。2もロクロ成形で見込みに輪状の砂目跡が残る。内面はマツツしている。18世紀代のものである3は敲き成形のもので、外面底部に砂胎土目跡が2個残存している。内面はマツツしている。18世紀代のものである。4はロクロ成形のもので17世紀後半のものである。第11図5は產地不明の陶器すり鉢である。第11図6は越前産陶器鉢で三足が付く。外面には鉄泥が施されている。19世紀代のものである。第11図7は越前産陶器壺で鉄泥が施されている。18世紀末～19世紀代のものであろう。

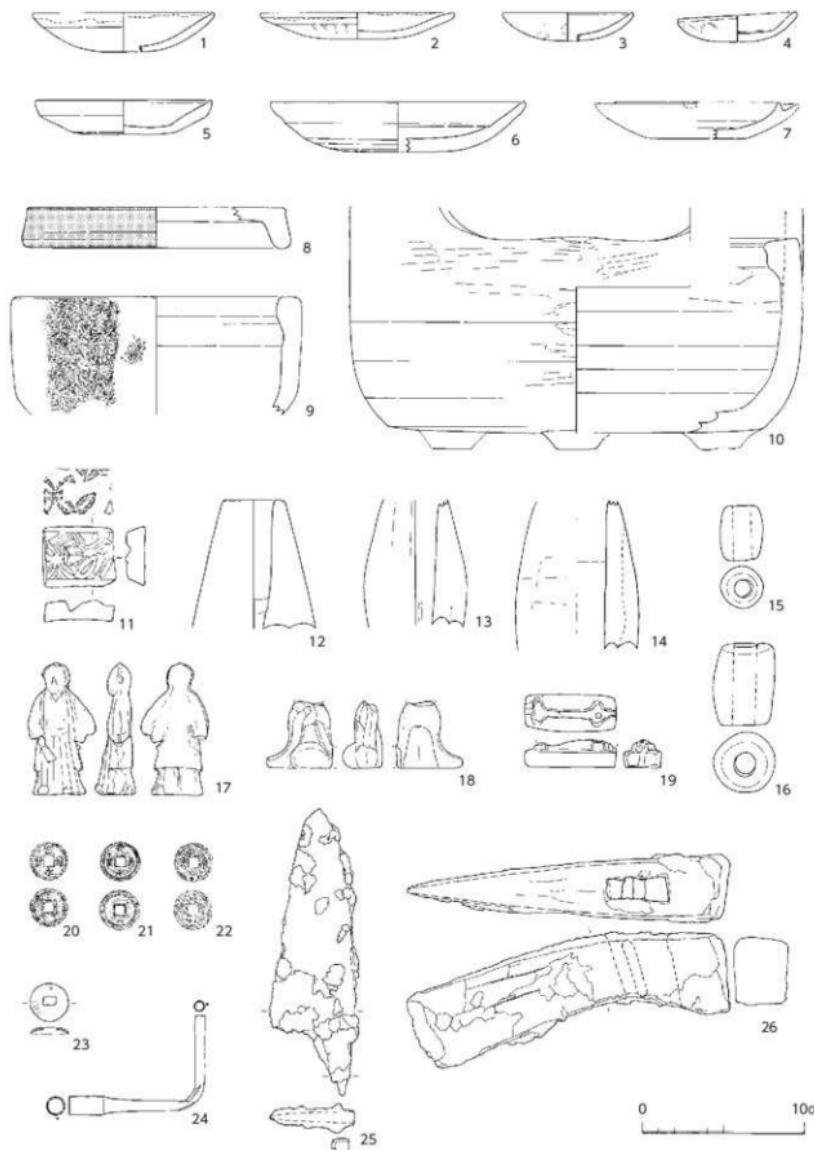
第12図 包含層出土遺物実測図 [S=1/3]

第12図1～4、6は在地産土師器灯明皿である。1は端部が軽く内側に折れる。17世紀末のものである。2は端部が外反し、外面に指頭圧痕が残る。高さは低い。17世紀後半のものか。3は小ぶりのもので底部が丸い。体部から口縁部に掛けても緩やかに内湾する。17世紀後半のものか。4も小ぶりのものであるが、型打ち成形のものである。18世紀末～19世紀初頭のものである。6はロクロ成形のもので、外面口縁部がナデ、体部がケズリ成形されている。近代のものか。5は産地不明の土師器灯明皿で胎土は白っぽくきれいである。口縁部は強いナデ成形で立ち上がる。第12図7は在地産土師器灯明受け皿である。17世紀後半～17世紀末のものか。第12図8は在地産土器火消し壺の蓋である。外面に赤色顔料が塗布されている。第12図9は在地産土器火鉢で外面に赤漆、口縁部に黒漆が塗布されている。外面には印花が押印されている。第12図10は在地産土器焜炉で窓部分に煤が付着している。三足中1個だけ足が残存している。第12図11は在地産土器七輪の体部にある窓部分の蓋で、外面には七宝と紅葉の刻印が見られる。第12図12～14は在地産土器焼塙壺である。第12図15・16は在地産の土鍾である。第12図17～19は在地産土人形である。17は男性立像、18は女性座像、19は人形等の台座部分である。第12図20～22は寛永通宝である。20は古寛永、21と22は新寛永である。第12図23は銅製の飾り金具である。第12図24は銅製の煙管の吸い口である。第12図25は鉄製の包丁である。第12図26は鉄製の削斧でクサビが残存している。第13図2は砥石である。第13図3は黒い碁石で、包含層から同じ黒い碁石が他に3点出土している。第13図4・5はいぶし瓦の平瓦片である。4は刻印が1個押されている。第14図1はいぶし瓦の丸瓦である。内面には刺縫痕とコビキB技法による粘土切り離し痕が残る。第14図2はいぶし瓦の軒平瓦で軒の見える部分に文様が見られる。
