神奈川県海老名市

望地遺跡発掘調査報告書

－第9次調査－

海老名市教育委員会

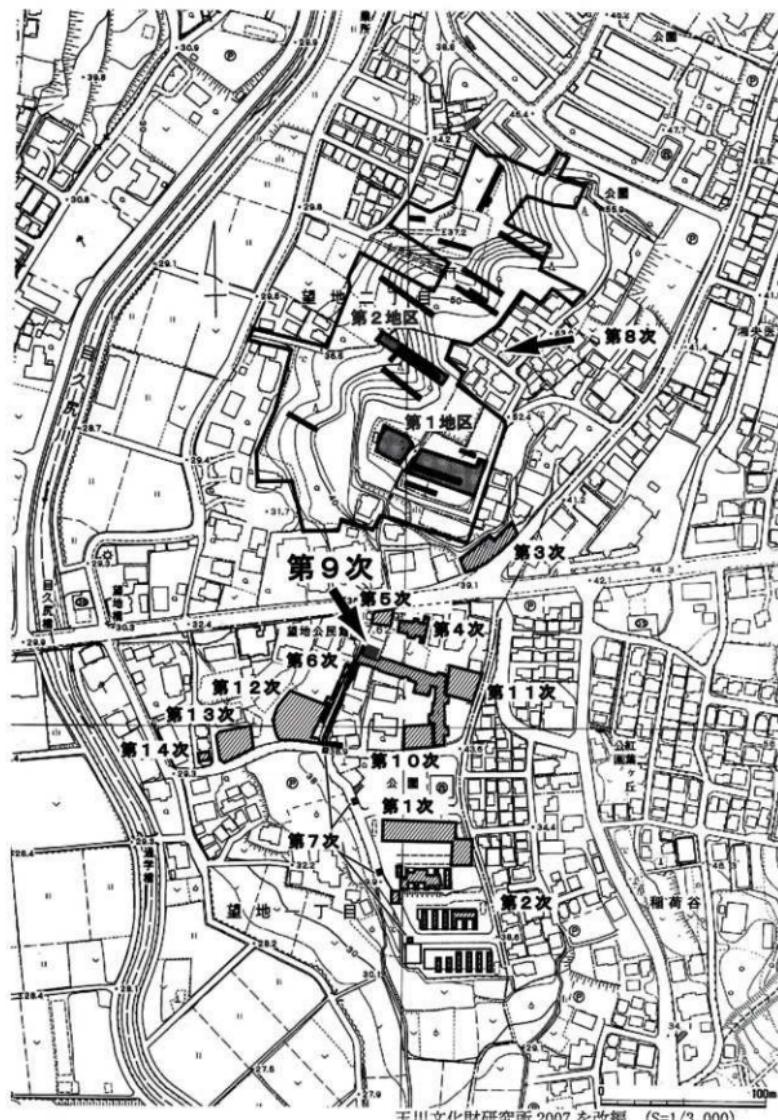
第3図 望地遺跡調査位置図

第6次調査は、第9次調査の南側隣接地に位置する。縄文時代の竪穴住居址9軒、陥し穴、土坑、ピット、奈良～平安時代の竪穴住居址2軒、掘立柱建物址1棟、道路状遺構4条、溝状遺構が検出されている。道路状遺構内の1条は、本次調査で確認された遺構と連続するものである。第7次調査は下水道工事に先立つ16mの調査であったが、遺構、遺物ともに出土していない。第8次調査は区画整理事業に先立つもので、丘陵頂部の第1地区と西側斜面の第2地区に分けて調査が行われた。第1地区は、過去の造成により大きく削平されており、縄文時代の包含層は消滅していたが、縄文時代中期の竪穴住居址5軒、掘立柱建物址1棟、陥し穴4基、土坑、ピット群が確認された。第2地区は古代から中世にかけての溝状遺構が確認されている。

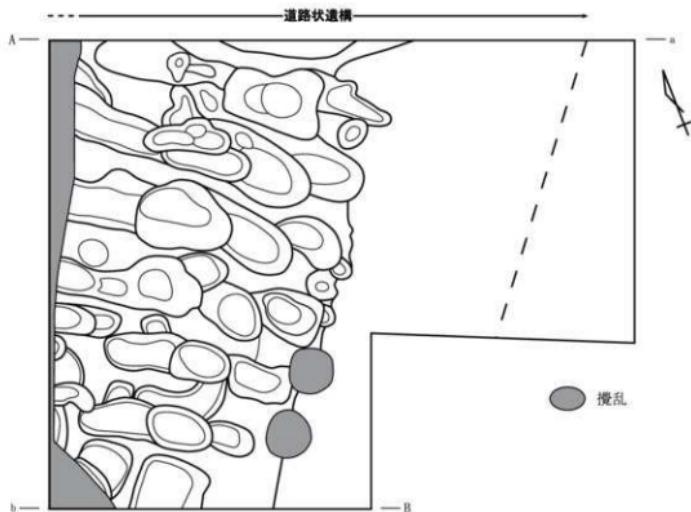
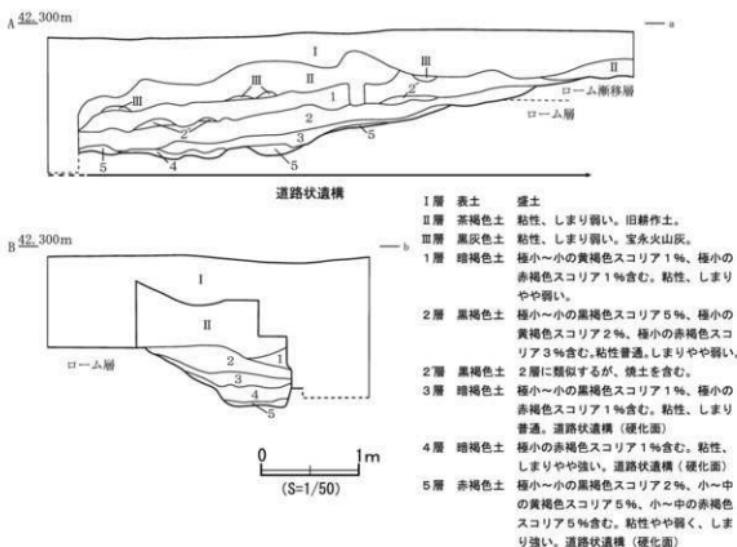
第5図 道路状遺構平面図・断面図

地表面から0.3～0.9mのII・III層直下で掘り込みを伴う道路状遺構を確認した。主軸は南西から北東方向で、おおむねN-40°-Eを指す。土層断面から確認された幅は約5m、長さは約5mである。西側は過去の造成時に削平されており、全体幅は不明であるが、第6次調査において確認された道路状遺構の幅は4.5m前後とされており、丘陵の頂部に向かってやや幅広になる可能性もある。

道路状遺構は、確認面から深さ0.6mの緩やかな溝状を呈している。硬化面は2面（第3層、第4・5層）確認されており、遺構の確認面から深さ約0.4mで、硬化面の第3層が確認された。溝状の掘り込みの底にあたる道路状遺構の中央部では、第3層の硬化面の下から、波板状の凹凸面が確認され、窪み内は第4、5層として硬く締まっている。波板状の凹凸は、梢円形の平面形をしており、幅約3mの中にほぼ平行に3～4列の掘り込みが認められた。第2層の上面からは、焼土が確認されている。側溝は確認されていない。

望地遺跡では、これまでの発掘調査により、奈良～平安時代の竪穴住居址を中心とした遺構が多く確認されているが、古代の道路状遺構が初めて確認されたのは第6次調査であった。第6次調査では1～4号の道路状遺構が確認され、このうち2号道路状遺構は南西から北東方向に延びる波板状の凹凸の掘り方を持つものであり、幅約4.5m、9mの長さで確認された。第9次調査で確認された道路状遺構はこの2号道路状遺構と同じ遺構である。関東ローム層を道路方向と直行して幅40～50cmのいわゆる波板状の掘り込みを連続して設け、掘り込みを暗褐色土で充填、突き固め、2面の硬化面が形成されている。土層断面からは、波板状の掘り方部分よりもさらに上幅が広がった溝状の掘り込みであったことがわかり、調査区内では最大幅約5mを測る。本来はもう少し幅の広い掘り込みであり、最も深い部分が波板状に掘り込まれ、その上に硬化面が形成されたものと判断される。

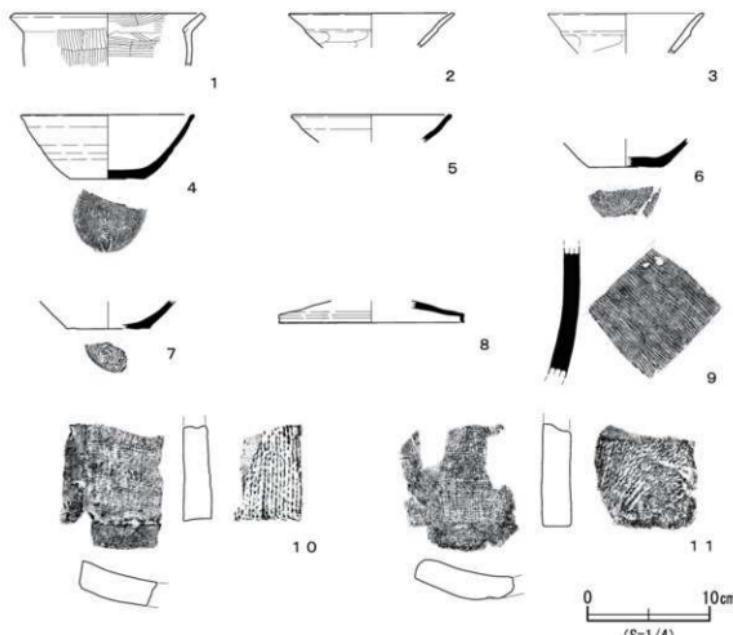
第6図 道路状遺構出土遺物実測図

道路状遺構の覆土である第1、2層及び第3層の硬化面直上で、土師器や須恵器、瓦の破片が出土している。1の土師器は、内外面ともにハケメ調整がされ、胎土に雲母を含む甲斐型の小型甕である。2、3は、相模型の土師器壺である。4～7は、須恵器壺であり、4、6、7の底部は回転糸切がされている。8は須恵器の蓋で、つまみ部は残っていない。9は、須恵器の甕の胴部であり、外面はタタキ調整が施されている。10、11は平瓦で、凸面は縄目、凹面は布目痕が残る相模国分寺創建期の乗越瓦窯など三浦半島産の瓦である。このほか、小片のため図化できないが、須恵器の瓶の頸部や土師器等が覆土中から出土している。出土遺物の年代は9世紀後半を中心である。

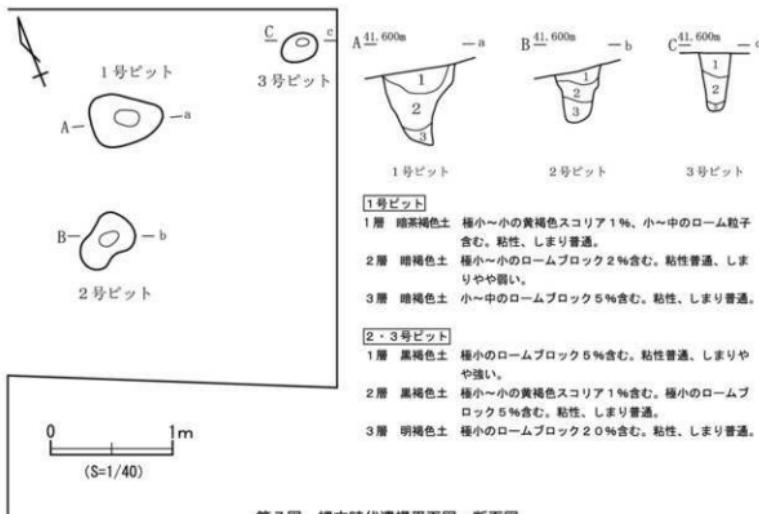
第7図 繩文時代遺構平面図・断面図

ローム層面を掘り込む形で、ピットが3基確認された。いずれも遺構に伴う遺物は出土しておらず、明確な時期は不明であるが、土層から縄文時代の遺構と判断される。

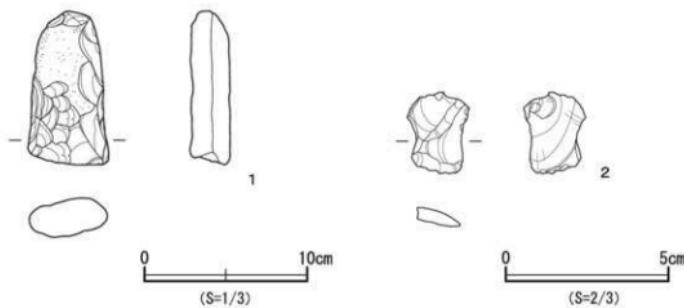
第8図 遺構外出土遺物実測図

縄文時代中期の土器片、石器が出土している。そのうち、石器2点を図化した。

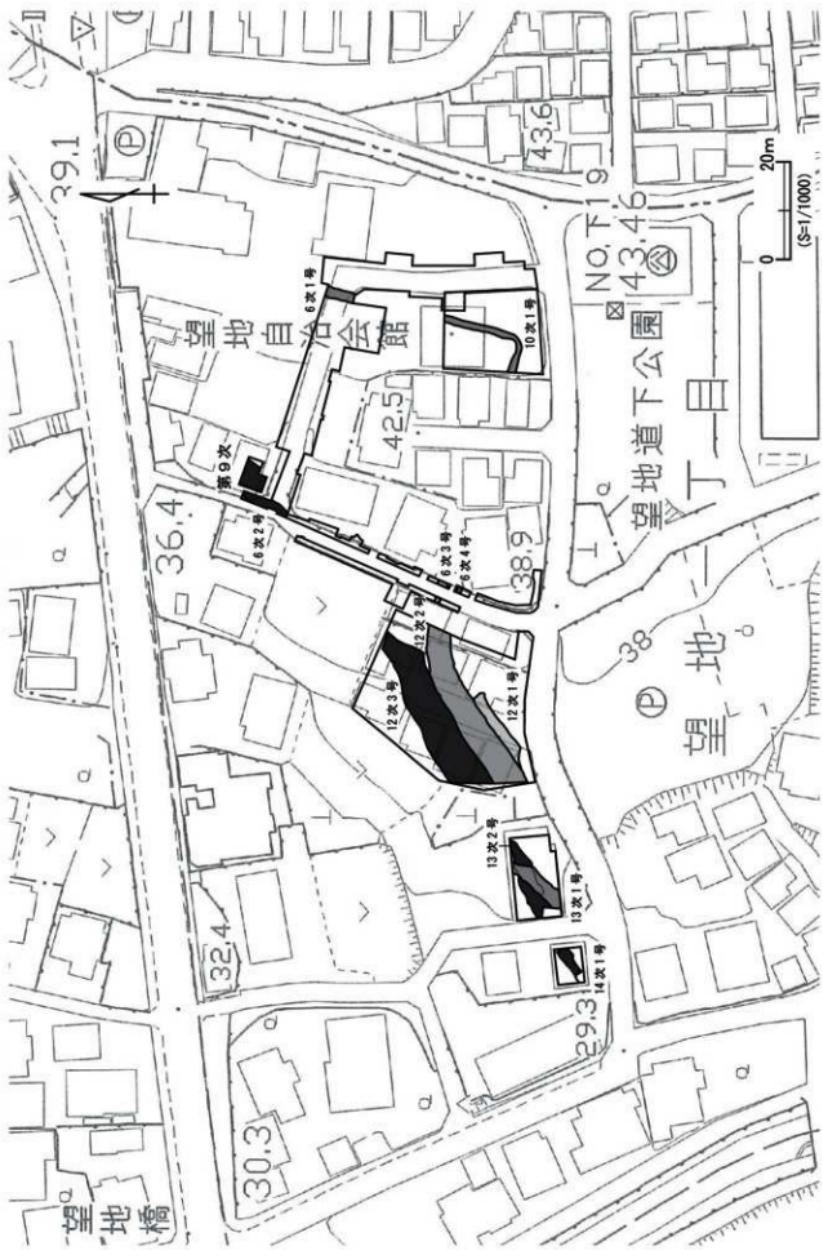
第9回 望地道路の道路状況図

望地遺跡では、この他第10、12～14次調査で道路状遺構が確認されており、望地遺跡の中央を横切る県道より南側は道路状遺構が集中する地点となっている。このうち第12次調査では3条の道路状遺構が確認されており、複数回の造り替えが行われているものとみられる。第12次調査の南西側の第13次調査でも2条、第14次調査でも1条の道路状遺構がそれぞれ確認されている。側溝がなく、波板状の凹凸の掘り方が見られる構造と延長の方向から、第12次調査の3号道路状遺構が第9次調査の道路状遺構の延長と考えられる。第12次調査で3号道路状遺構から分かれるように、向きを東にとる1、2号道路状遺構が、第6次調査で南東から北西方向に軸を持つ3、4号道路状遺構につながる可能性が考えられ、3、4号道路状遺構は、第10次調査区内でほぼ90度北側に折れ、第6次調査の1号道路状遺構に繋がるものと想定される（第9図）。各道路状遺構の構築時期としては、出土土器に8世紀代のものは見られず、9世紀以降の所産であるものとみられる。

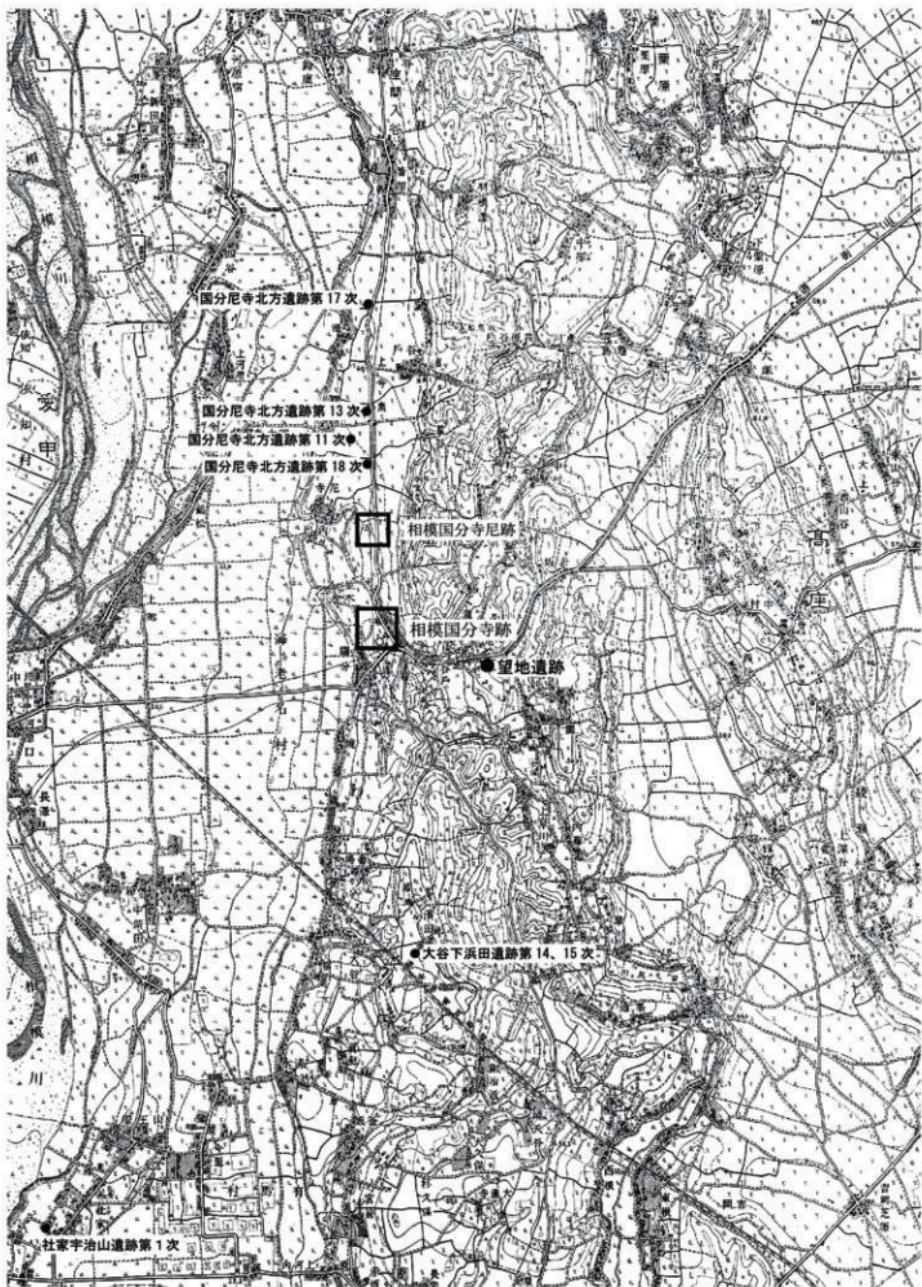
第10図 海老名市内の古代道路状遺構

海老名市域は他にも発掘調査により、古代道が多く確認されている。主なものとしては国分尼寺北方遺跡第13、18次調査で側溝を持つ幅4～7m以上の南北方向の道路状遺構、大谷下浜田遺跡第14、15次調査の座間丘陵頂部を東西に横切る幅6m以上の道路状遺構、社家宇治山遺跡でも南西から北東に向かう幅2.4～5m道路状遺構がそれぞれ発見されている。国分尼寺北方遺跡第18次調査で確認された南北道は、中世まで使用されていたものとされ、武藏への連絡路として考えられるほか、大谷下浜田遺跡、社家宇治山遺跡で確認された道路も鎌倉郡家や愛甲郡家へ至る伝路に比定されるものであろう。このほか、国分尼寺北方遺跡第11次、17次調査で東西方向に横切る道路状遺構が確認されており、国分尼寺北方遺跡第13、18次調査で発見された南北方向の道路状遺構と交わることが想定される（第10図）。

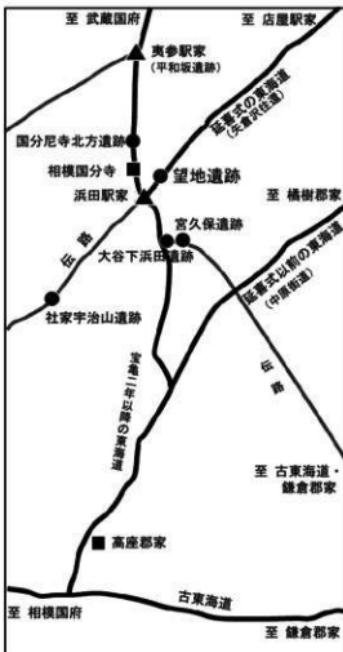
第11図 望地遺跡周辺の古代交通路

海老名市の国分南から大谷地区にかけては、北に向かう「宝亀二年以降の東海道」（武藏への連絡路、奥州古道）と、北東に向かう矢倉沢往還に踏襲される東西方向の主幹道路が交差する地点にあたっている（第11図）。望地遺跡はこの矢倉沢往還に踏襲される「延喜式の東海道駅路」のルート上にあたっており、一連の道路状遺構はまさにこの道に該当するものと考えられる。

る地点の存在が予測されているが、その周辺には浜田駅家が想定されている。望地遺跡の道路状造構は、南西側が目久尻川に向かっており、さらに目久尻川を挟んだ南西側は再び座間丘陵となり地形的に平坦面は少ない。これよりさらに南西の相模野台地中津原面では幅は狭いながら安定した平坦面を形成しており、望地遺跡で確認された道路状造構を直線的に延長するとした付近には国分南原西遺跡がある。国分南原西遺跡第2次調査では9～10世紀代の竪穴建物址が11軒、土坑や焼土址、東西方向の浅い溝が見つかっており、建物址の覆土や土坑中からは瓦が多く出土している。これまで、浜田駅家の場所については、上浜田遺跡周辺を想定することが多かったが、望地遺跡の道路状造構と地形的な観点から、国分南原西遺跡周辺についても注目される。

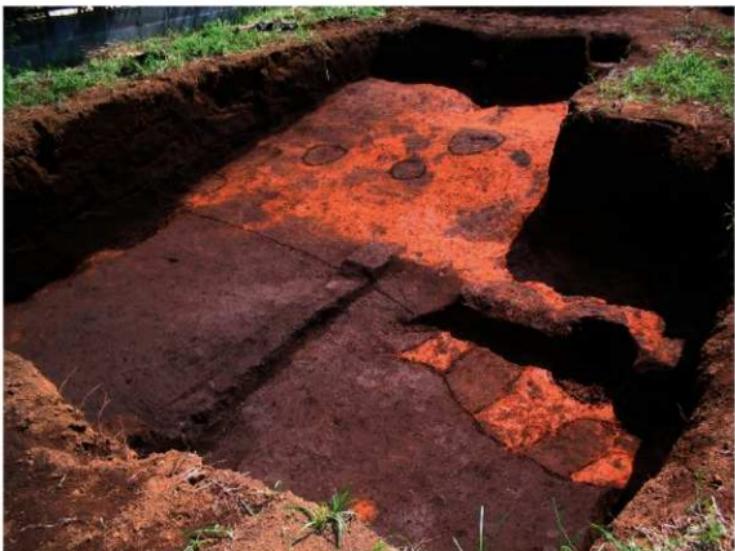
2 道路状遺構硬化面（西から）

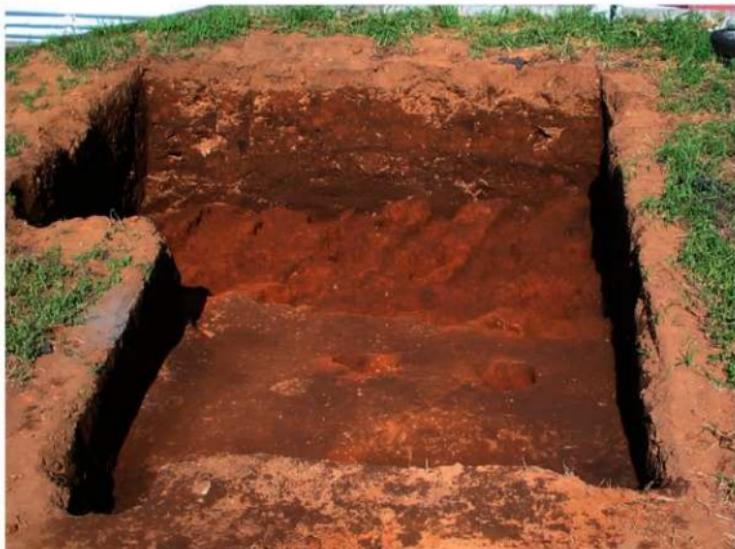
1 道路状遺構完掘状況（南東から）

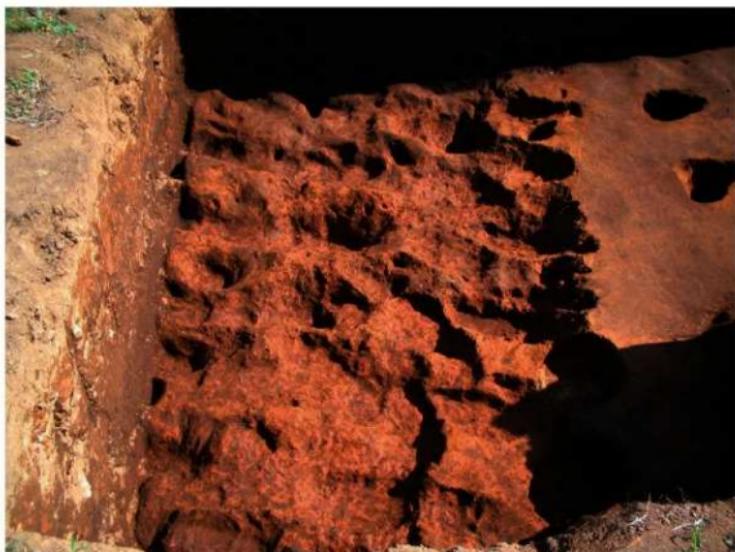
2 道路状遺構波板状凹凸面（南西から）

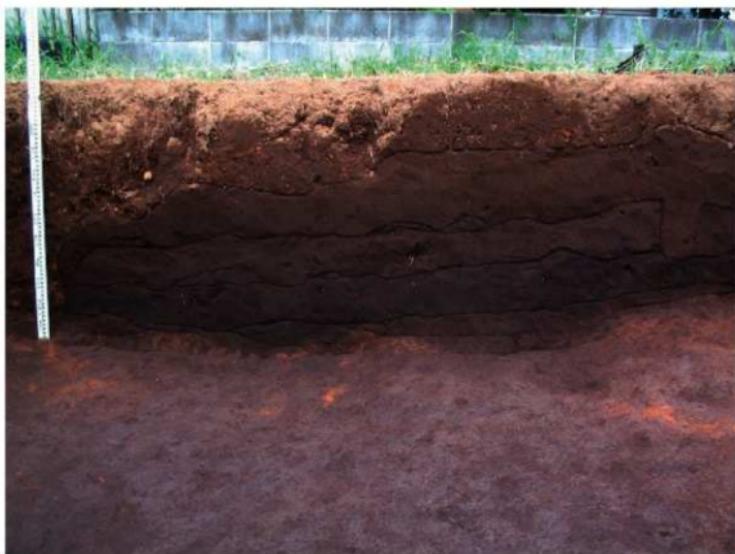
1 道路状遺構北側土層堆積状況

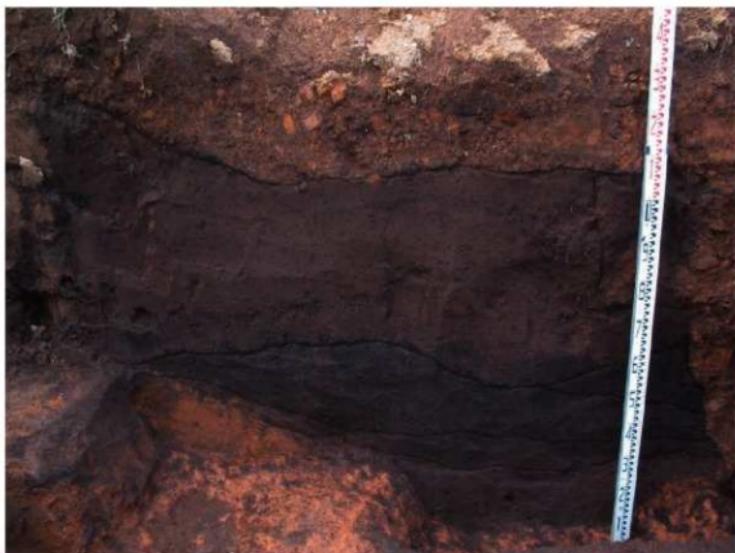
2 道路状遺構南側土層堆積状況

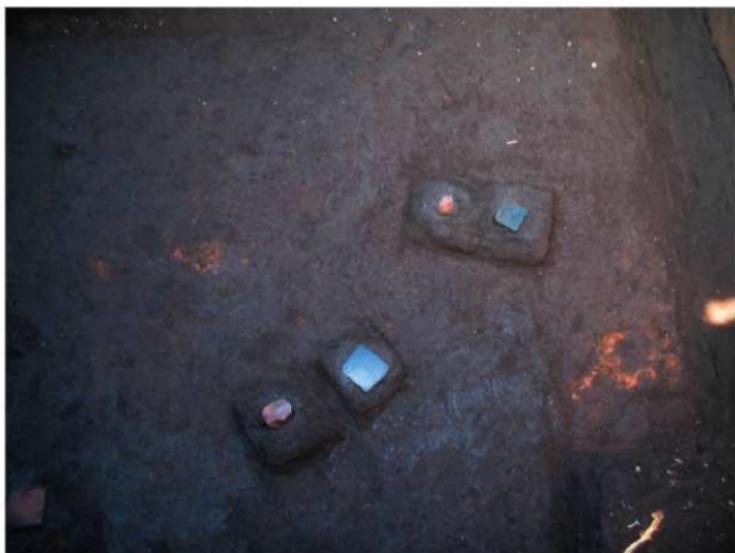
2 試掘調査遺物出土状況

平成17年8月2日～4日に行った試掘調査では、事業計画地に2×2mの調査区を1箇所設定し、平均1.3mの深度まで調査を行った。現地表下1.3～1.5mにおいて道路状遺構の硬化面が広がり、土師器や須恵器とともに焼土及び炭化物が確認された。
