望地遺跡発掘調査報告書

－第9次調査－

海老名市教育委員会

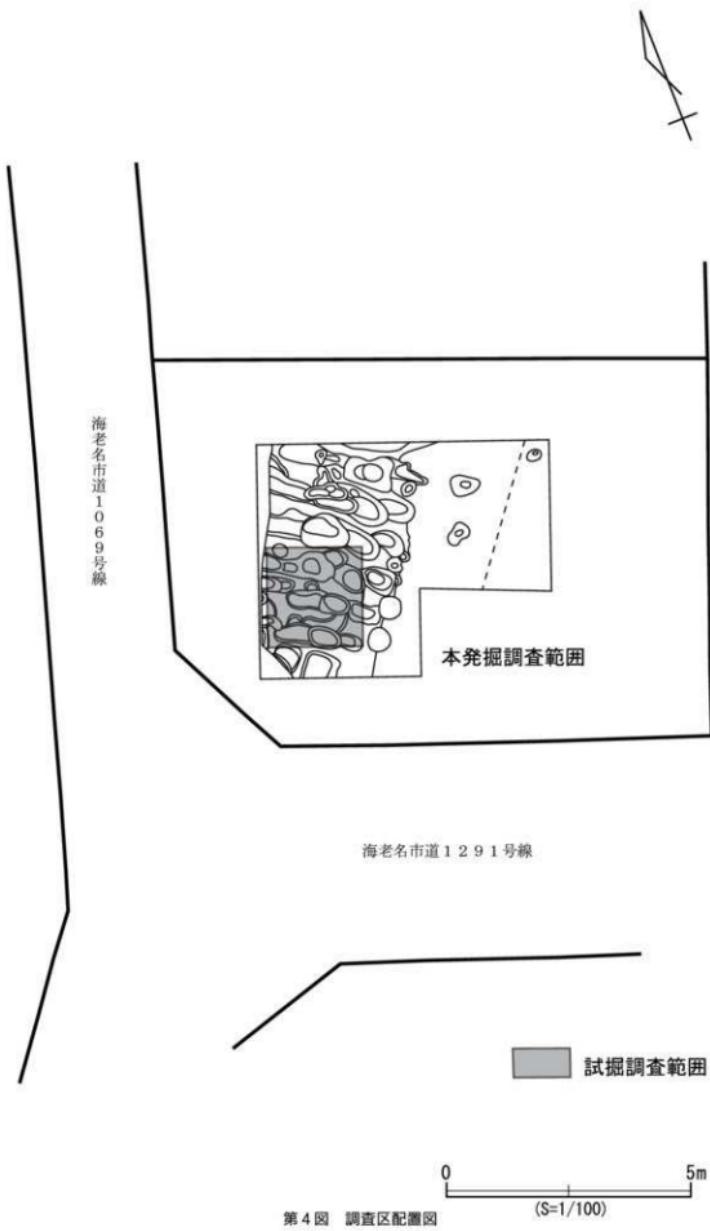
現地表下0.3～0.9mまでは、造成時の盛土であるⅠ層であり、その下面には耕作土の旧表土であるⅡ層が約0.3m堆積している。Ⅲ層は宝永火山灰層であり、部分的に確認されている。道路状遺構はローム漸移層を掘り込む形で検出されている。縄文時代の包含層は確認されておらず、道路状遺構がつくられる際に整地され消滅していることが考えられる。

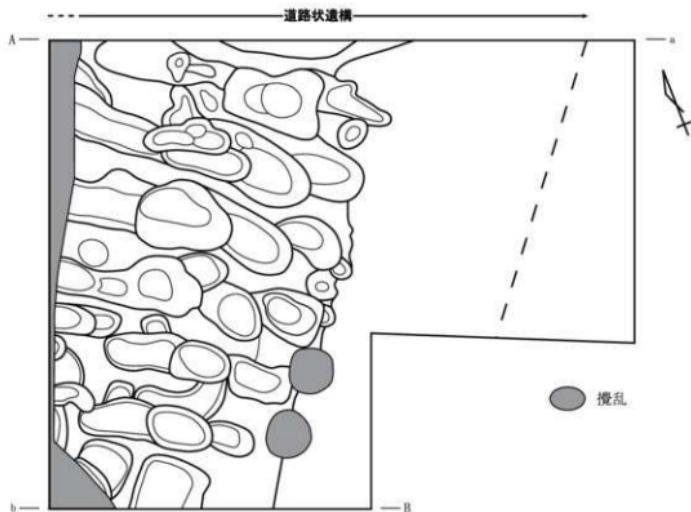
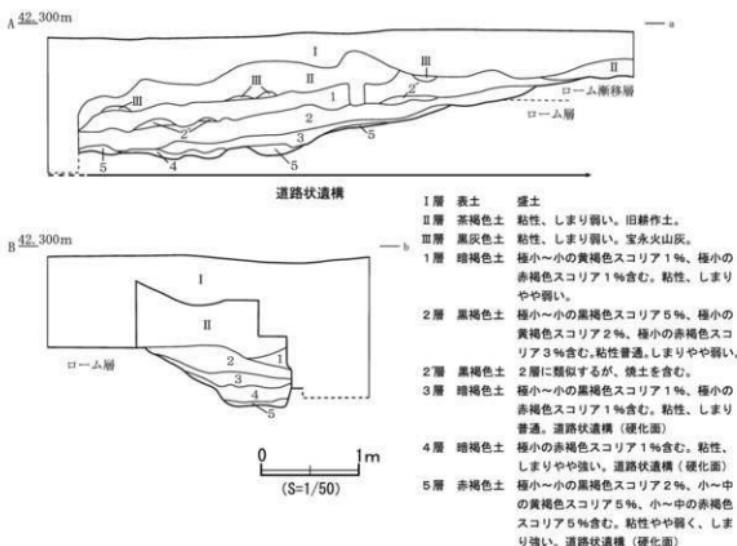
第5図 道路状遺構平面図・断面図

地表面から0.3～0.9mのII・III層直下で掘り込みを伴う道路状遺構を確認した。主軸は南西から北東方向で、おむねN-40°-Eを指す。土層断面から確認された幅は約5m、長さは約5mである。西側は過去の造成時に削平されており、全体幅は不明であるが、第6次調査において確認された道路状遺構の幅は4.5m前後とされており、丘陵の頂部に向かってやや幅広になる可能性もある。

道路状遺構は、確認面から深さ0.6mの緩やかな溝状を呈している。硬化面は2面（第3層、第4・5層）確認されており、遺構の確認面から深さ約0.4mで、硬化面の第3層が確認された。溝状の掘り込みの底にあたる道路状遺構の中央部では、第3層の硬化面の下から、波板状の凹凸面が確認され、窪み内は第4、5層として硬く締まっている。波板状の凹凸は、梢円形の平面形をしており、幅約3mの中にほぼ平行に3～4列の掘り込みが認められた。第2層の上面からは、焼土が確認されている。側溝は確認されていない。

望地遺跡では、これまでの発掘調査により、奈良～平安時代の竪穴住居址を中心とした遺構が多く確認されているが、古代の道路状遺構が初めて確認されたのは第6次調査であった。第6次調査では1～4号の道路状遺構が確認され、このうち2号道路状遺構は南西から北東方向に延びる波板状の凹凸の掘り方を持つものであり、幅約4.5m、9mの長さで確認された。第9次調査で確認された道路状遺構はこの2号道路状遺構と同じ遺構である。関東ローム層を道路方向と直行して幅40～50cmのいわゆる波板状の掘り込みを連続して設け、掘り込みを暗褐色土で充填、突き固め、2面の硬化面が形成されている。土層断面からは、波板状の掘り方部分よりもさらに上幅が広がった溝状の掘り込みであったことがわかり、調査区内では最大幅約5mを測る。本来はもう少し幅の広い掘り込みであり、最も深い部分が波板状に掘り込まれ、その上に硬化面が形成されたものと判断される。

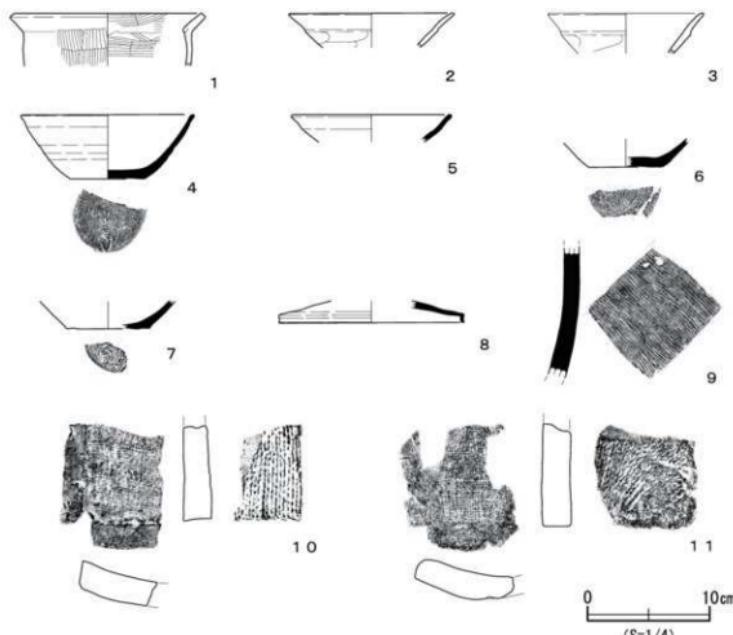
第6図 道路状遺構出土遺物実測図

道路状遺構の覆土である第1、2層及び第3層の硬化面直上で、土師器や須恵器、瓦の破片が出土している。1の土師器は、内外面ともにハケメ調整がされ、胎土に雲母を含む甲斐型の小型甕である。2、3は、相模型の土師器壺である。4～7は、須恵器壺であり、4、6、7の底部は回転糸切がされている。8は須恵器の蓋で、つまみ部は残っていない。9は、須恵器の甕の胴部であり、外面はタタキ調整が施されている。10、11は平瓦で、凸面は縄目、凹面は布目痕が残る相模国分寺創建期の乗越瓦窯など三浦半島産の瓦である。このほか、小片のため図化できないが、須恵器の瓶の頸部や土師器等が覆土中から出土している。出土遺物の年代は9世紀後半を中心である。

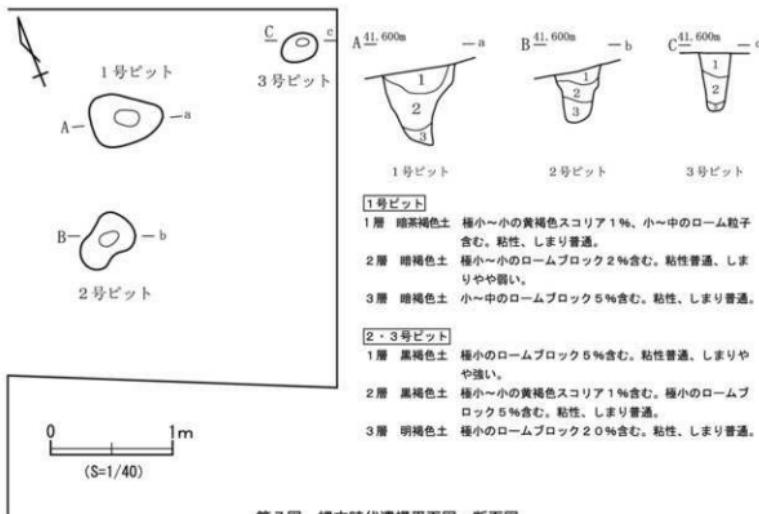
第7図 繩文時代遺構平面図・断面図

ローム層面を掘り込む形で、ピットが3基確認された。いずれも遺構に伴う遺物は出土しておらず、明確な時期は不明であるが、土層から縄文時代の遺構と判断される。

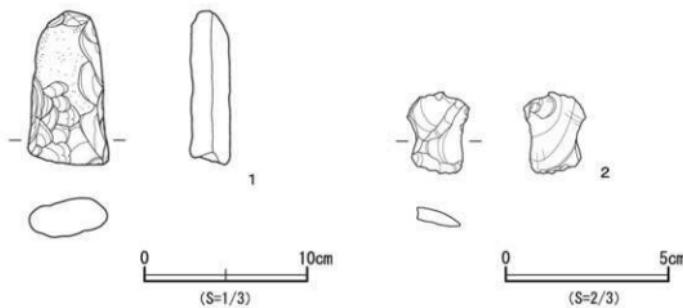
第8図 遺構外出土遺物実測図

縄文時代中期の土器片、石器が出土している。そのうち、石器2点を図化した。

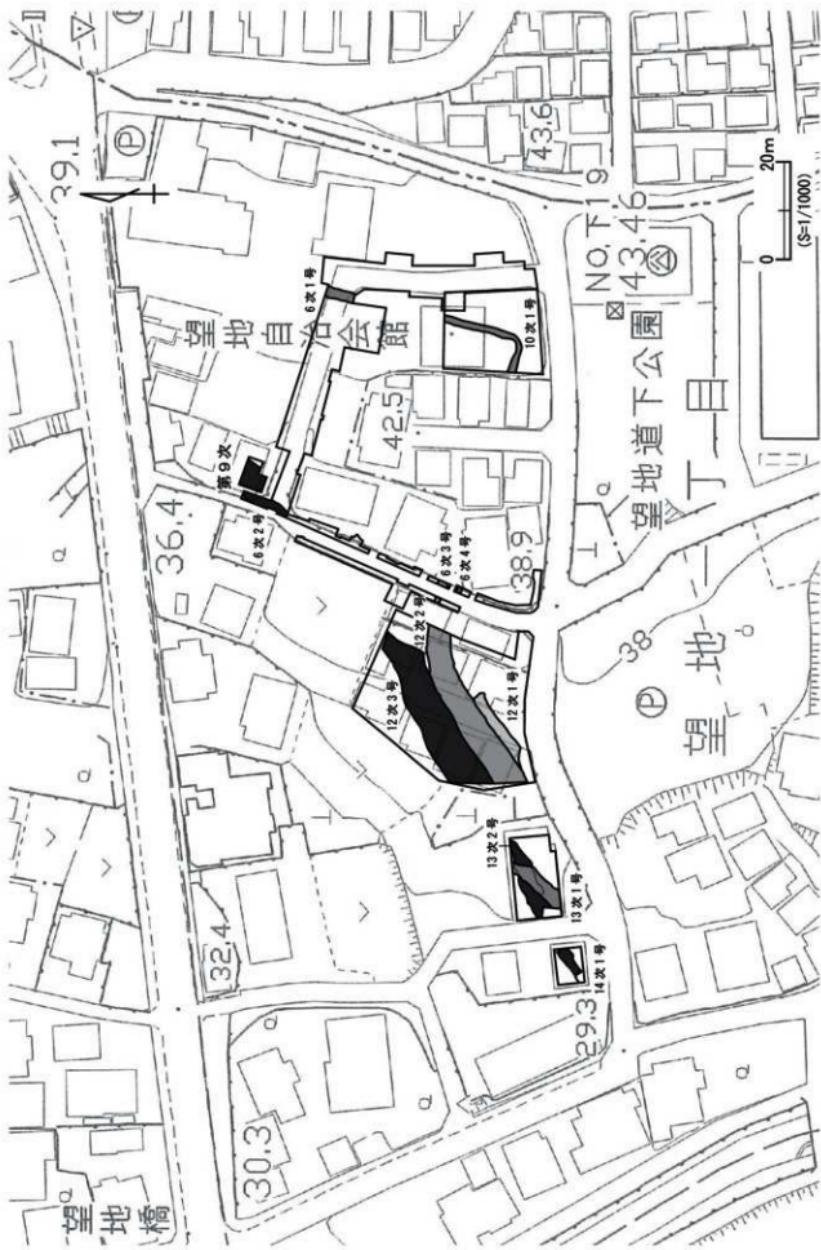
第9回 望地道路の状況図

望地遺跡では、この他第10、12～14次調査で道路状遺構が確認されており、望地遺跡の中央を横切る県道より南側は道路状遺構が集中する地点となっている。このうち第12次調査では3条の道路状遺構が確認されており、複数回の造り替えが行われているものとみられる。第12次調査の南西側の第13次調査でも2条、第14次調査でも1条の道路状遺構がそれぞれ確認されている。側溝がなく、波板状の凹凸の掘り方が見られる構造と延長の方向から、第12次調査の3号道路状遺構が第9次調査の道路状遺構の延長と考えられる。第12次調査で3号道路状遺構から分かれるように、向きを東にとる1、2号道路状遺構が、第6次調査で南東から北西方向に軸を持つ3、4号道路状遺構につながる可能性が考えられ、3、4号道路状遺構は、第10次調査区内でほぼ90度北側に折れ、第6次調査の1号道路状遺構に繋がるものと想定される（第9図）。各道路状遺構の構築時期としては、出土土器に8世紀代のものは見られず、9世紀以降の所産であるものとみられる。

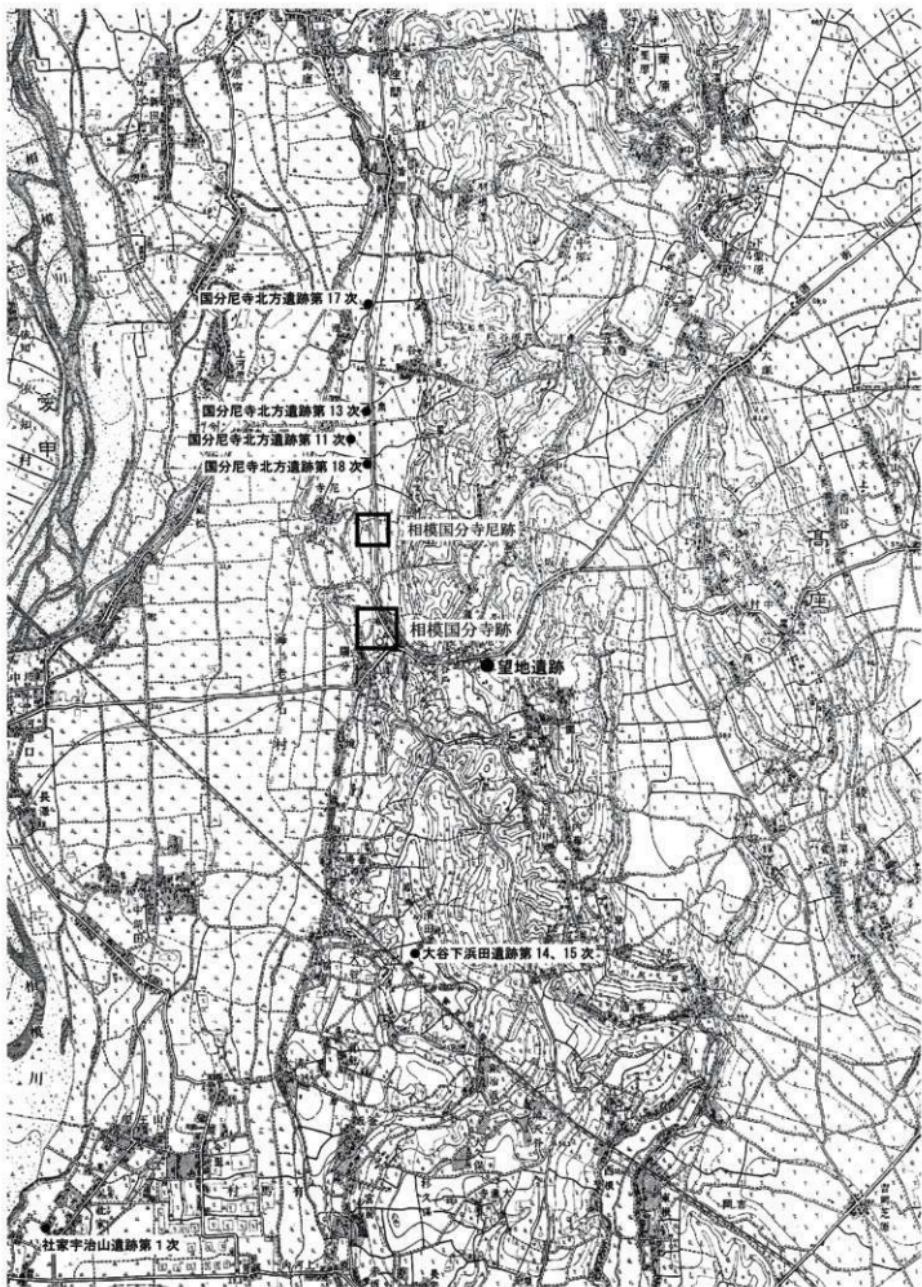
第10図 海老名市内の古代道路状遺構

海老名市域は他にも発掘調査により、古代道が多く確認されている。主なものとしては国分尼寺北方遺跡第13、18次調査で側溝を持つ幅4～7m以上の南北方向の道路状遺構、大谷下浜田遺跡第14、15次調査の座間丘陵頂部を東西に横切る幅6m以上の道路状遺構、社家宇治山遺跡でも南西から北東に向かう幅2.4～5m道路状遺構がそれぞれ発見されている。国分尼寺北方遺跡第18次調査で確認された南北道は、中世まで使用されていたものとされ、武藏への連絡路として考えられるほか、大谷下浜田遺跡、社家宇治山遺跡で確認された道路も鎌倉郡家や愛甲郡家へ至る伝路に比定されるものであろう。このほか、国分尼寺北方遺跡第11次、17次調査で東西方向に横切る道路状遺構が確認されており、国分尼寺北方遺跡第13、18次調査で発見された南北方向の道路状遺構と交わることが想定される（第10図）。

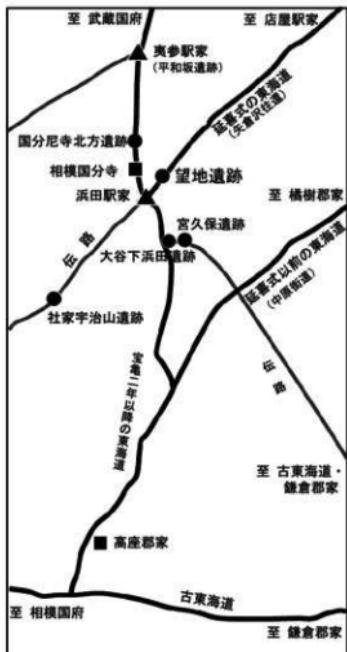
第11図 望地遺跡周辺の古代交通路

海老名市の国分南から大谷地区にかけては、北に向かう「宝亀二年以降の東海道」（武藏への連絡路、奥州古道）と、北東に向かう矢倉沢往還に踏襲される東西方向の主幹道路が交差する地点にあたっている（第11図）。望地遺跡はこの矢倉沢往還に踏襲される「延喜式の東海道駅路」のルート上にあたっており、一連の道路状遺構はまさにこの道に該当するものと考えられる。

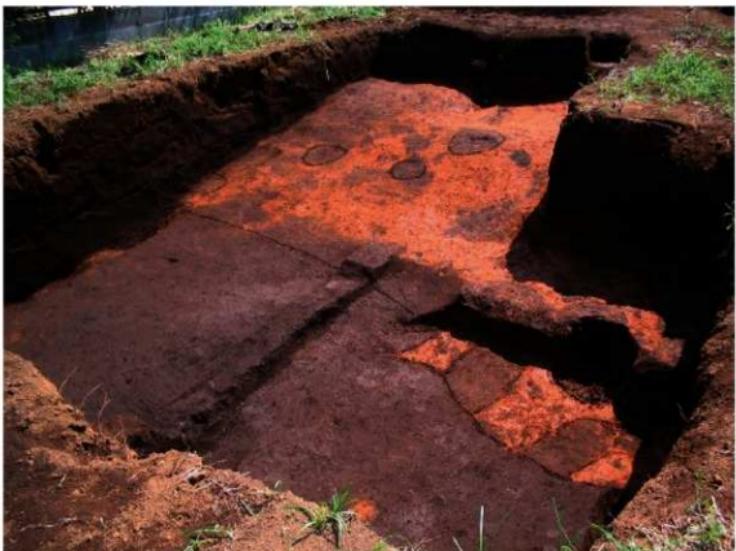
2 道路状遺構硬化面（西から）

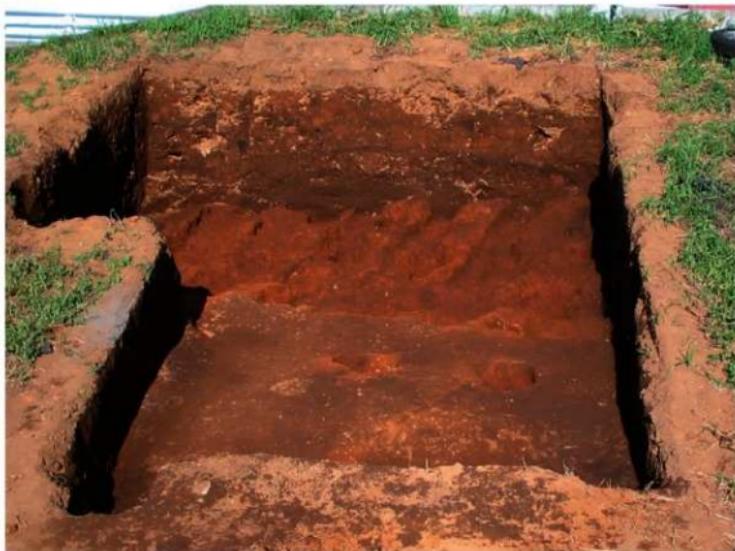
1 道路状遺構完掘状況（南東から）

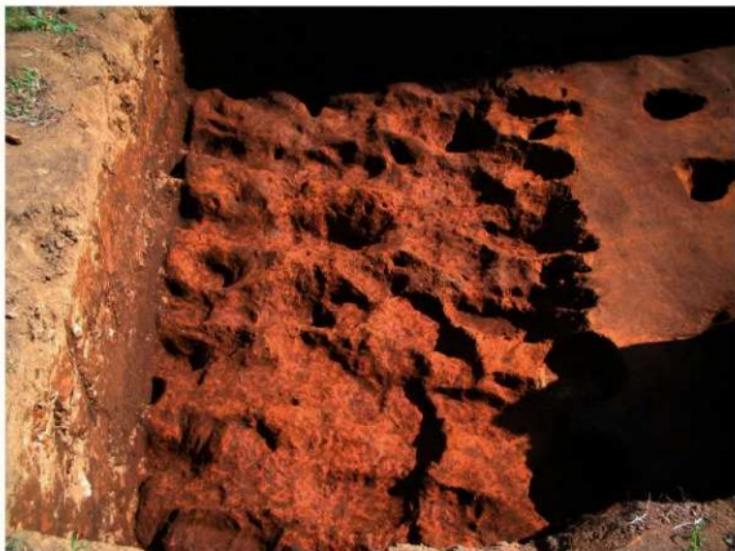
2 道路状遺構波板状凹凸面（南西から）

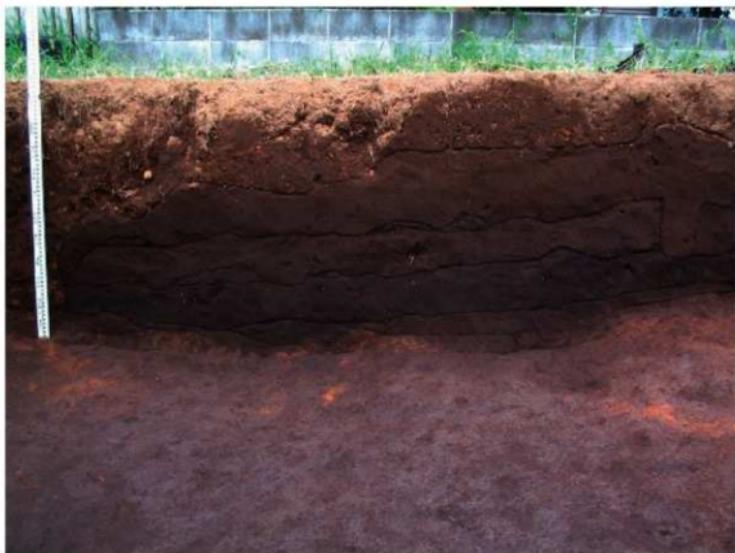
1 道路状遺構北側土層堆積状況

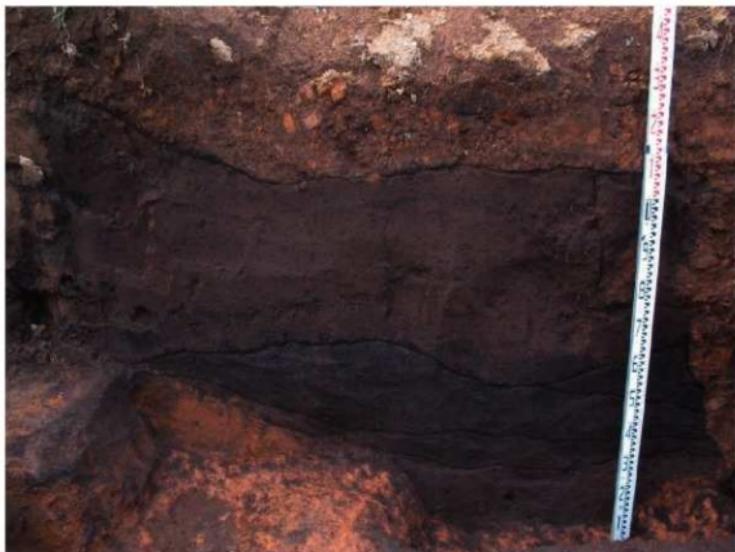
2 道路状遺構南側土層堆積状況
