琴南町内遺跡発掘調査報告書 第1集

中寺廃寺跡

平成16年度

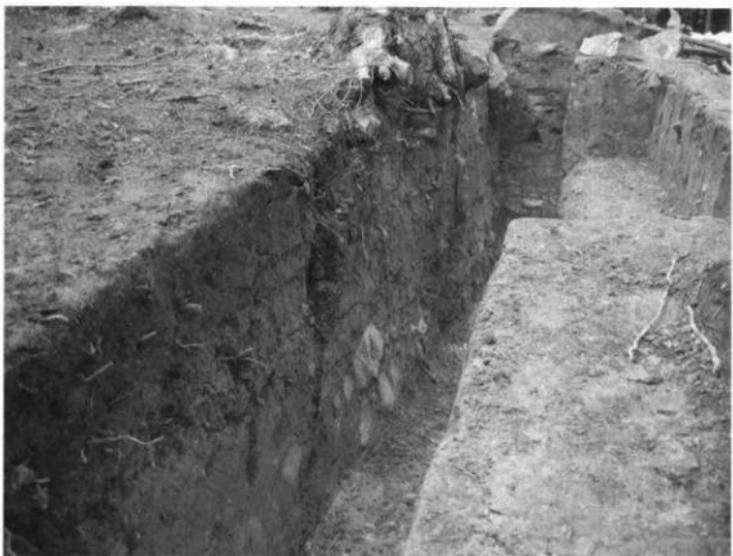
A) 第3テラス3-b～3-b'断面 磁石以西（南より）

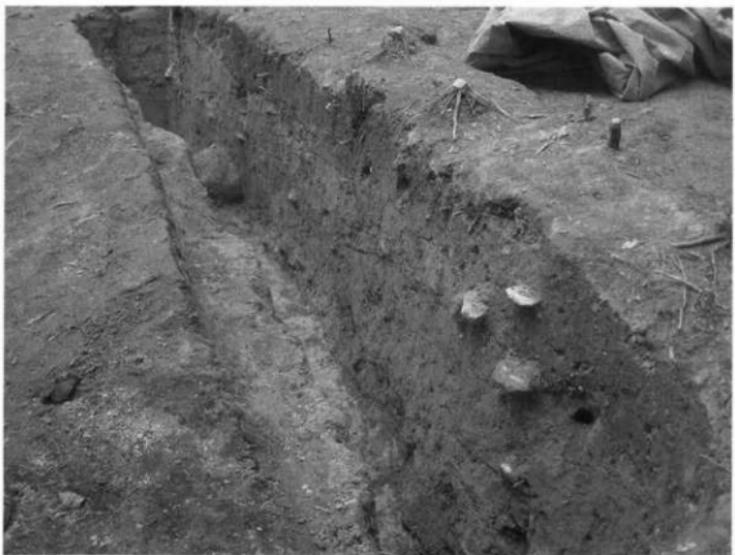
B) 第3テラス3-b～3-b'断面 磁石以東（南より）

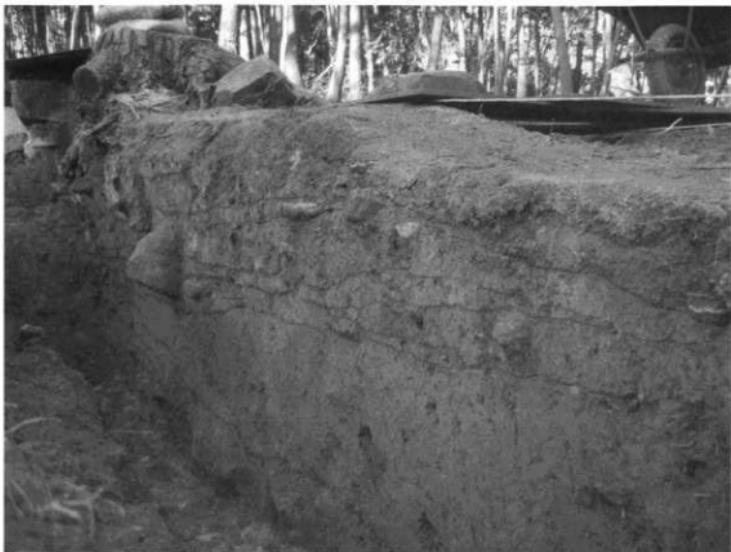
A) 第3テラス3-c~3-c'断面 磐石以南（西より）

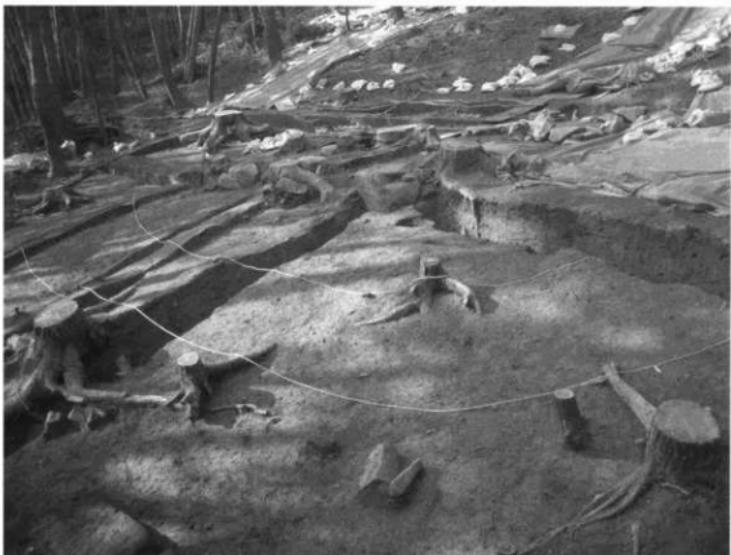
B) 第3テラス土壌南側法面検出状況（南東より）

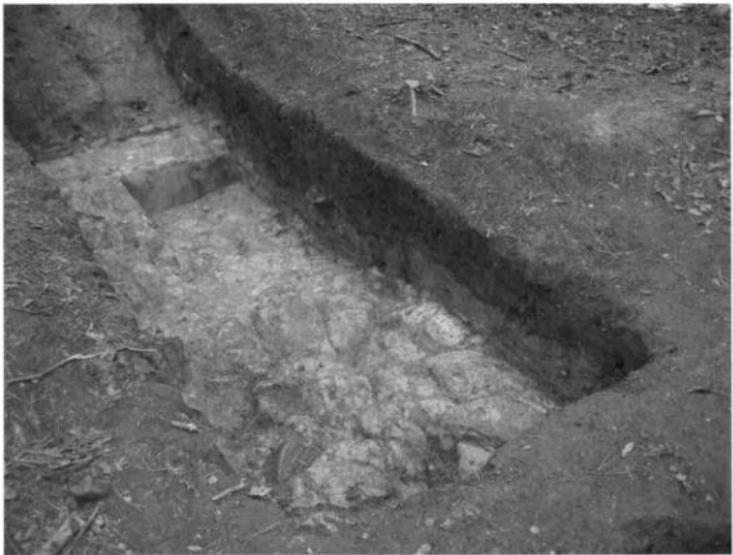
A) 第3テラス3-c~3-c'断面 平坦地北端（西より）

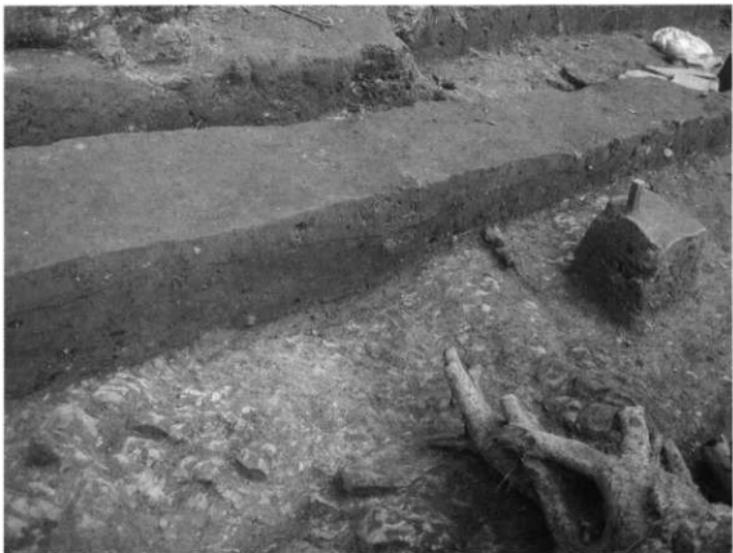
B) 第3テラス溝状遺構完掘状況 硙石以西（南西より）

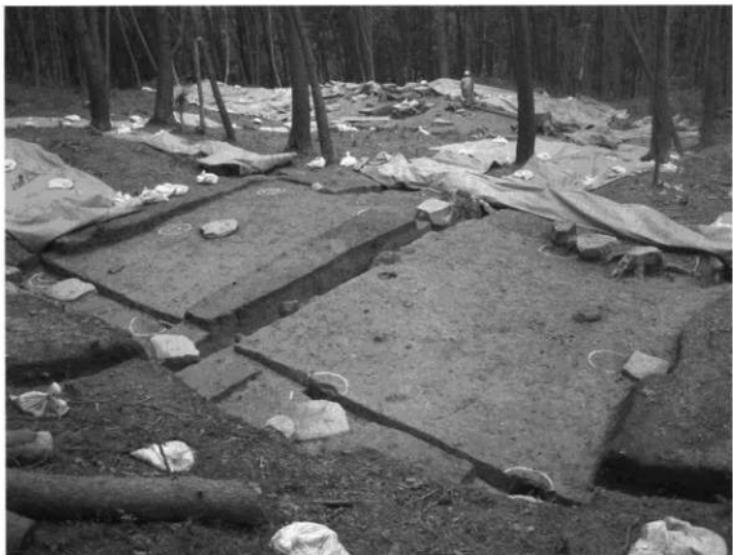
B) 第2テラス掘立柱建物跡・礎石建物跡検出状況（北西より）

第2テラスは平地寺院の伽藍配置と同様に建物の正面を避けて塔が立地することから、塔より上位の建物が存在したと考えられる。また土師器壺は集中的な出土より、灯明皿等の建物内で使用した仏具の可能性があり、鉄釘の集中的な出土、懸垂金具・かすがいの出土からは、仏像を安置する須弥壇等の屋内木造施設の存在が想定される。以上により、第2テラスは仏堂跡と考えられる。塔跡と同様に瓦が未出土のため、屋根は樹木の皮や板等により葺かれていたと考えられる。出土遺物の時期より存続期間は10~11世紀であり、途中で掘立柱建物から礎石建物へと建替えられている。掘立柱建物に関しては桁行中央の柱間が他に比べ広いことから、建物桁行中央に両開きの扉などの上部構造が存在した可能性がある。

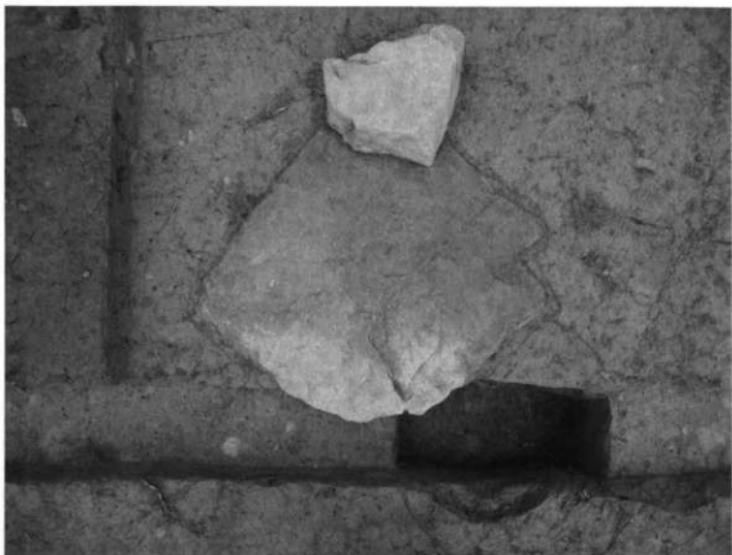
A) 第2テラス掘立柱建物跡柱穴と礎石建物跡礎石の切りあい（上が北）

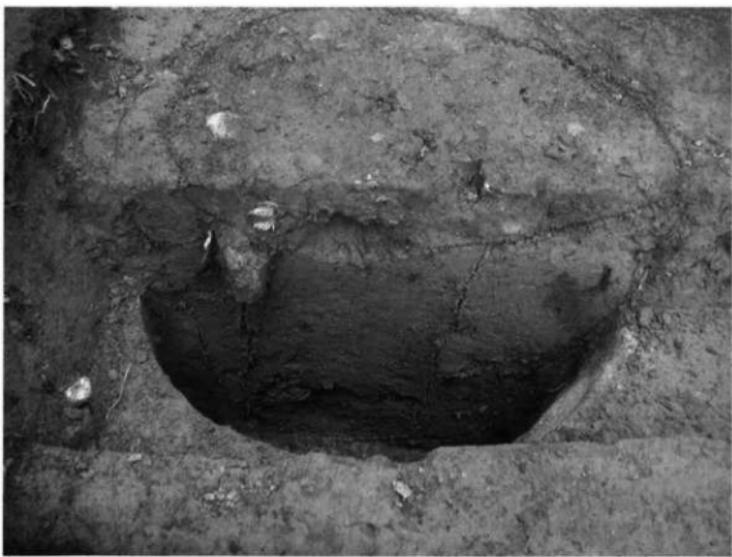
B) 第2テラス2-a～2-a'断面 東から2番目の柱穴（南より）

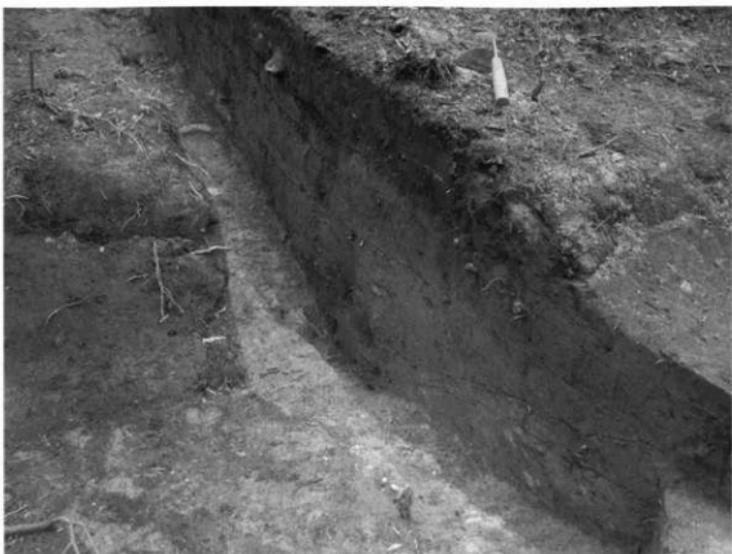
A) 第2テラス2-c~2-c'断面 平坦地北端（西より）

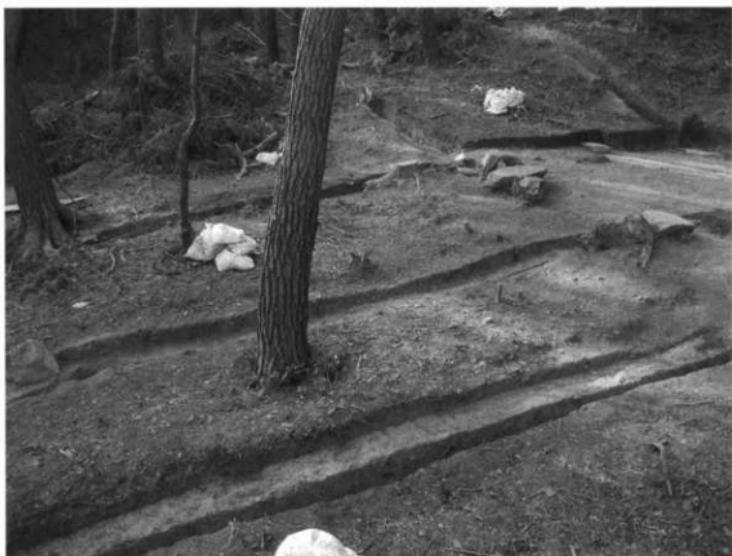
B) 第2テラス南側の緩斜面（南東より）

第2テラスに所在した建物の面積は狭いため、仏事などを行う際には建物前面の緩斜面を利用したと考えられる。山岸常人は平安時代に内陣と礼拝という性格の異なった空間を一つの建物の内部に併存させる中世的な仏堂の空間構成が創出されるとするが、中寺廃寺跡第2テラスの仏堂は内陣のみで構成されるため、古代的な仏堂の様式を留めると考えられる。

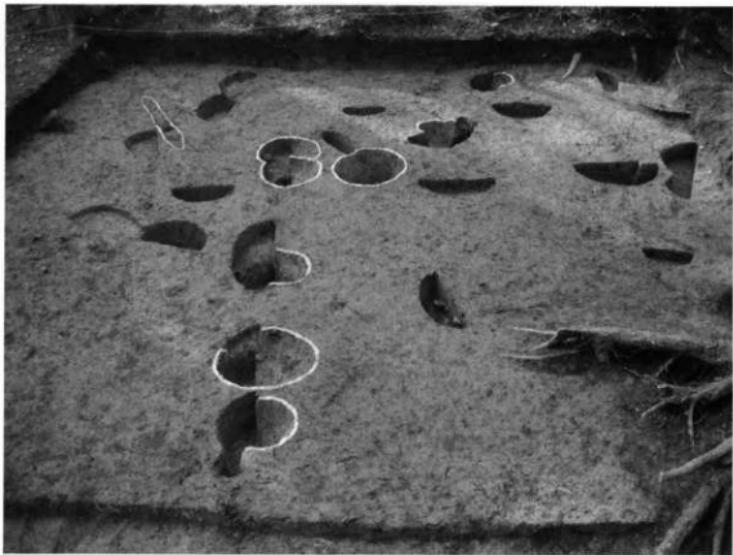
B) 第1テラス完掘状況（東より）

第1テラスに所在した建物は、塔・仏堂の背後に立地すること、掘立柱建物であること、塔・仏堂と方位がほぼ一致することより、僧房などの生活遺構が立地すると考えられるが、確実な遺構を検出していないため、今後の調査成果に期待したい。

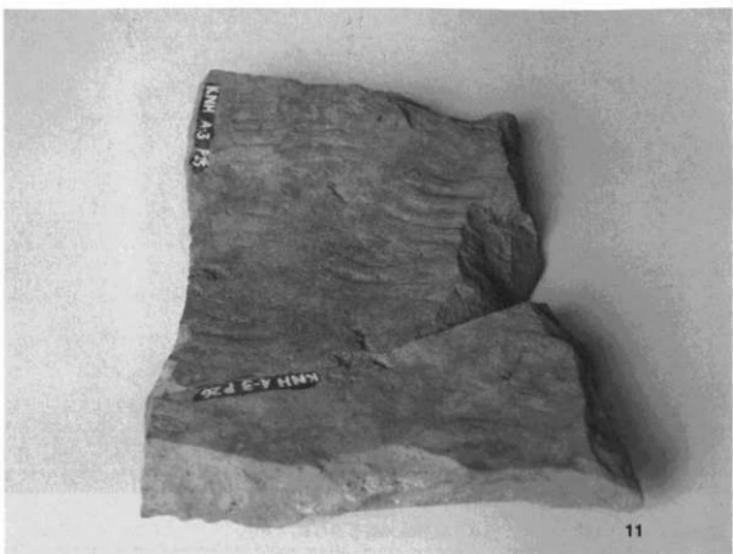
A) 第3テラス出土須恵器転用硯

第3テラスは心礎石を伴う礎石配置より塔跡であると考えられる。塔の上部構造を支えるために、礎石を岩盤上や堅固に造成された盛土上に据えている。瓦が未出土のため、屋根は樹木の皮や板等により葺かれていたと考えられる。塔の築造時期は心礎石下部遺構出土の遺物より10世紀前半と考えられる。周辺より出土した須恵器転用硯より中寺廃寺に識字層がいたことが確認できる。

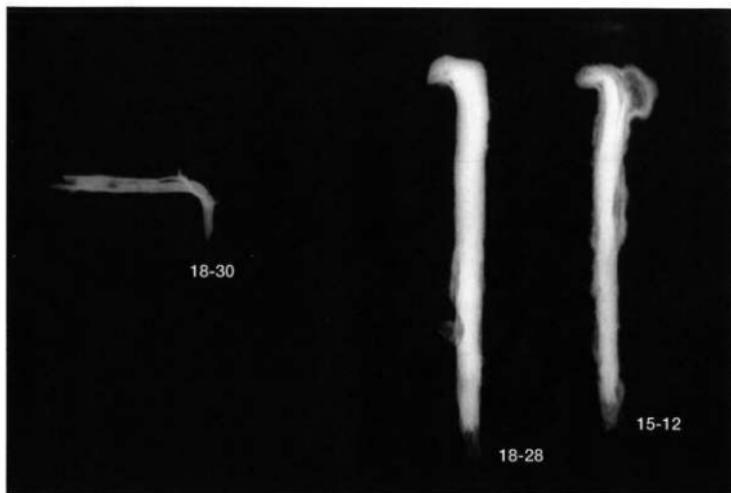
A) 鉄製品X線透過写真（1）

図版番号	種 別	出土地点	法量 (cm)		保存率	材質	X線写真調査所見	色調・断面	備 考	
			残存長	最大幅(或大厚)						
15-12	執訂	第3テラス 流土中位	11.5	1.3	1.0	ほぼ完存	鉄	鉄が腐食し地表が入る 暗色7.5YR6/8	黒色7.5YR2/1	頭から軸にかけてのラインが鉛錆的
18-28	執訂	第2テラス 破壊土	12.0	0.9	0.8	ほぼ完存	鉄	全体が良好に保存 暗色7.5YR6/8	黒色7.5YR2/1	頭から軸にかけてのラインが鉛錆的
18-29	懸垂金具	第2テラス 整地土面上	13.9	0.5	0.3	一部	一端が輪柱に曲がる	暗色7.5YR6/8	暗褐色7.5YR3/4	
18-30	かすがい	第2テラス 整地土面上	4.9	0.9	0.3	一部	直角に屈曲	暗色7.5YR6/8	暗褐色7.5YR3/4

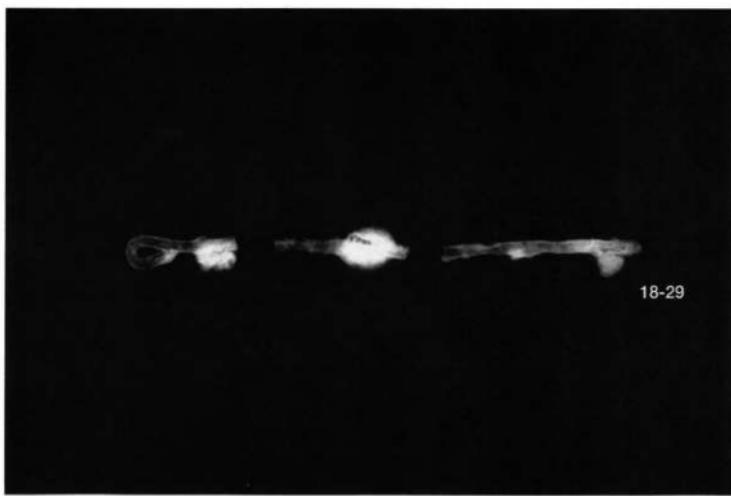
B) 鉄製品X線透過写真（2）
