# 平安京跡発掘調査概報

平成4年度

京 都 市 文 化 観 光 局

## 平安宮中務省

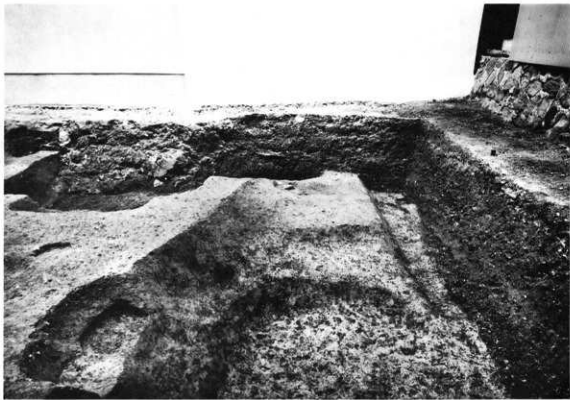
2 SD-8 全景（東から）

SD-8 中務省北限築地の内溝で、南肩部を検出した。調査区東辺で幅2.7m以上、深さ1.1m

を測るが、西辺では狭くなり、台状の張り出しをもつ。堆積層は6層に分かれ、第2～4層は小礫を比較的多く含む土層で、遺物も多く含まれていた。これらの層は溝を埋立た時のもので、土層観察から一気に埋められたことがうかがえる。第5・6層は溝が機能していた時に溝の肩口から崩れ落ちた土層である。また、この溝の一部は次の礎石建物の時期に存続していた可能性がある。

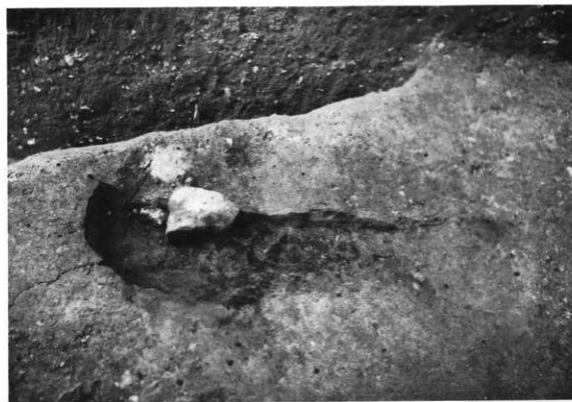
2 SK-20全景(東から)

SK-20 築地内溝の張り出し部で検出したもので竪穴住居のカマドになると思われる。上部構造を失なうが、楕円形を呈し、内部には焼土と炭が堆積し、支脚としての石が掘付られている。

また、カマドの周辺で竪穴住居の床面と思われる土層を一部検出した。
