平安京跡発掘調査概報

平成4年度

平安宮中務省 上京区丸太町通千本東入中務町491番地
- 3 本書の執筆は、I、II、III-1、IV-2を木下保明、II-2を上村和直、IV-1を長宗繁一が担当した。編集は、木下保明が担当した。
- 4 整理作業および本書の作成作業には上記の執筆者のほか以下の者が参加した。

平安宮中務省

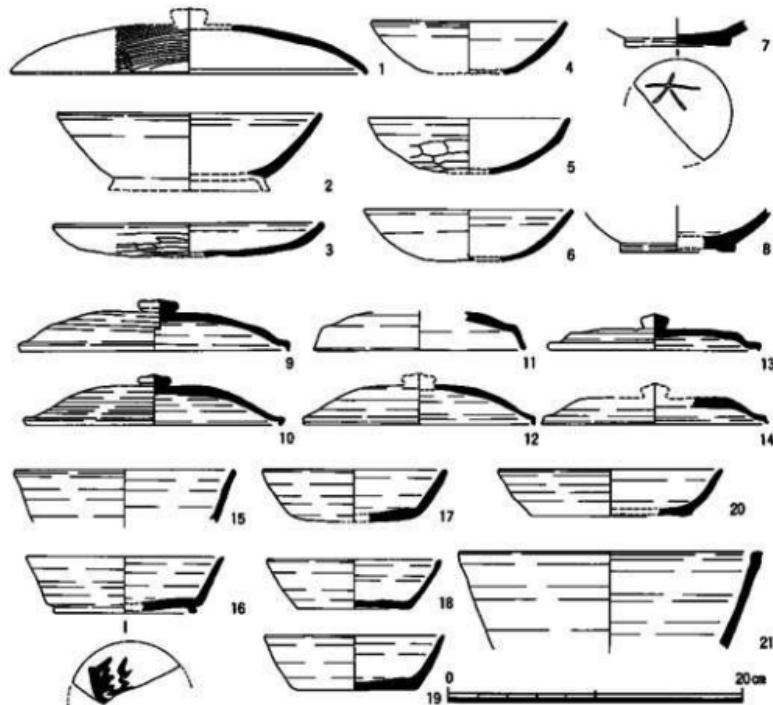
図4 土器実測図(1)

SD-8出土土器（1～6、9、10、12～16、18～21）（1～6）は土師器、（9・12）は灰釉、他は須恵器である。（1）は蓋で、天井部はゆるやかに盛り上がり、口縁端部は内

側に若干肥厚する。内面は回転ナデ、外面は丁寧なヘラ磨きを施す。赤褐色を呈する。(2)は高台を持つ杯で、体部・口縁部はほぼまっすぐに外側にのびる。口縁端部は丸くおさめる。内面から口縁部外面にかけてナデを施すが、外面は摩滅しており詳細な観察はできない。(3)は皿で、口縁部はやや外反し端部は丸くおさめる。内面から口縁部外面にかけてナデを施し、体部外面はヘラ削りである。(4~6)は杯で、平らな底部から外窩気味に口縁部が外上方にのびる。内面から口縁部外面にかけてナデを施し、体部外面はヘラ削りを施す。(9~10・12~14)は杯蓋で、(9~10・12)は天井部は丸く持ち上がり頂部に扁平な宝珠形のつまみがつく。口縁部は内方へ若干折れ込むように屈曲する。天井部はヘラ削り、他は回転ナデを施す。(13~14)は天井部は平坦で明瞭な稜をもって口縁部へ屈曲する。端部は下方につまみ出す。天井部はヘラ削り、他は回転ナデを施す。(15~16)は高台

をもつ杯身で、口縁部は内弯気味に外上方にのび、口縁端部は丸くおわる。(16)の底部は「盤」の上部とみら

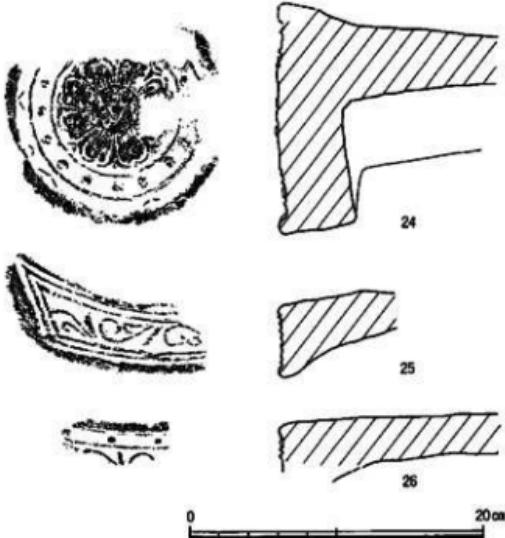
図6 軒瓦実測・拓影図

軒丸瓦(24)蓮弁は高く盛り上がり、子葉を配す。弁には輪郭線がめぐる。間弁は三角形で短い。中房は低い凸中房で、蓮子数は1+6。外区は珠文帯で、弁央と間弁に対応して16個配する。珠文帯の両側には圓線がめぐる。外縁は三角縁で、内面に線鋸齒文を配する。範型は不明である。瓦当裏面上部に溝をつけ、丸瓦を入れて接合している。丸瓦凸面側には多量の補足粘土を用いるが、凹面側にはほとんどみられない。瓦当はかなり厚い。瓦当部上半・下半タテヘラケズリ、裏面タテヘラケズリで上部のみナデ。丸瓦部凸面タテヘラケズリ、凹面タテナデ、側面ヘラ切り後タテナデ。胎土中に砂粒を多く含み、焼成はやや軟質で灰色を呈する。平城宮6291A形式と同範であろう。

軒平瓦(25・26)(25)は均整唐草文軒平瓦。内区は3回反転外向唐草文で、中心文は不明である。主葉は強く巻き込むが、子葉は巻きが弱い。3回反転目の主葉は脇区に接する。上・下・脇区は二重圓線である。外区には范キズが多くみられる。範型は不明である。曲線額で、平瓦広端凸面に補足粘土を用いて瓦当部を成形する。

瓦当部は、凹面・凸面・裏面をナデ、側面はタテナデ。平瓦部凹面ナデで布目压痕がある。凸面・側面は不明である。胎土は細砂を多く含み、焼成は軟質で灰色を呈する。平城宮6663C形式と同范であり、平城宮からの搬入瓦である。

(26) は唐草文軒平瓦。内区は唐草文である。上外区は粗い珠文帯で、珠文は梢円形を呈する。范型は不明である。平瓦広端部凸面に補足粘土を用いて瓦当部を成形する。

瓦当部凹面ナデ。平瓦部凹面は布目が残り、凸面は縦方向の繩タキ痕がある。胎土中に細砂・砂粒を含む。焼成はやや軟質で、表面は黒灰色、内部は灰色を呈する。平城宮からの搬入瓦と推定できるが、形式は不明である。

今回の調査では軒瓦はわずかしか出土しなかったが、そのいずれもが平城宮からの搬入瓦と考えられ、特徴的である。平安宮内においては、これまでに内裏・大極殿・朝堂院・太政官・中和院・中務省・造酒司などが搬入瓦の多く出土する地域として指摘されている(注1)。その中でも中務省は特に多く、建物北限付近の調査(注2)では平城宮・難波宮搬入瓦が平安時代の瓦を上回って出土している。旧都からの搬入瓦では、中務省・太政官などの官衙地区では大極殿・朝堂院などとは異なり、平城宮からの搬入瓦の占める割合が高い。

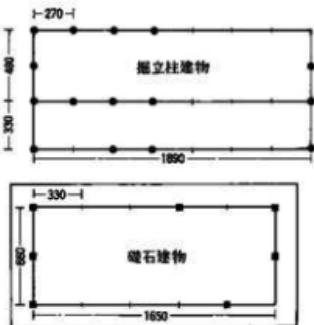
図8 建物復原図

建物跡 今回の調査成果で掘立柱建物を1棟復原できた。この建物は前期に建てられ中期には基壇をもつ瓦葺の礎石建物に建て替えられている(図8)。

掘立柱建物の規模は東西棟で身舎桁行7間、梁間2間で南に廂が付く。桁行は2.7m、梁行は2.4m、廂3.3mに復原できる。この建物と同じ規模とみられる掘立柱建物を調査地11でも西廂の部分のみではあるが検出している。北限から同じような位置に建てられ、規模からしてもまた区画の中の位置関係からみても各曹司の中心的な建物と推測される。

礎石建物はすでに既往の調査で復原できており、今回の調査では2箇所で礎石据え付け穴の痕跡を検出した。東西棟で桁行5間、梁間2間であることがわかる。柱間は桁・梁とも3.3mを測る。基壇は調査地4で確認したが、他の調査地では削平を受け明確ではない。周辺には瓦の堆積が各所でみられ瓦葺の建物とわかる。この建物は若干東に振れるようで、調査地13の築地も同じような傾きをもつようで、今後の調査成果と合わせ時期を含めて検討していく必要があろう。

建物を1棟ではあるが、規模を確定することができたことである。身舎が2間×7間の東西棟で、南に廂が付く掘立柱建物に復原できた。以上、今回の調査の主な成果を述べたが、これによって中務省内の建物の変遷の一端を明らかにすることができた。

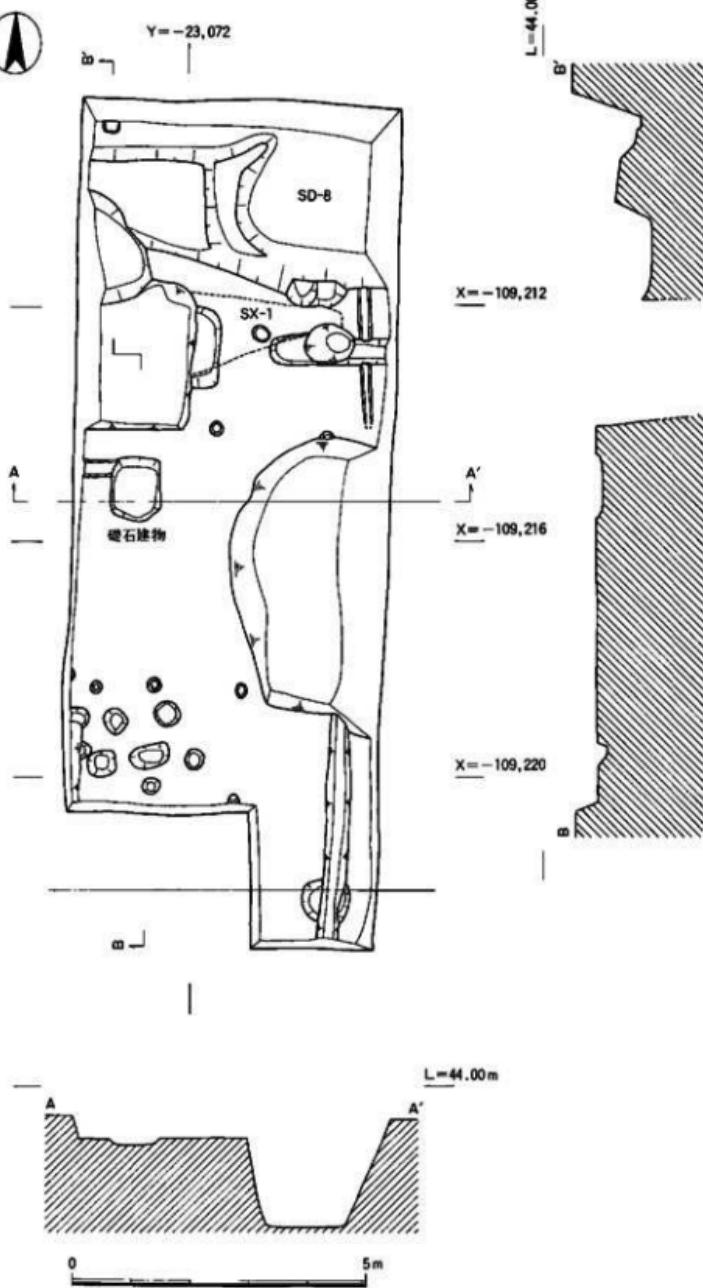
第一遺構面実測図

調査地の基本層序は盛土が 0.15m 、次に平安時代の遺物包含層である褐色砂泥（第1層）が $0.1\sim0.2\text{m}$ 堆積、その下が第一遺構面となる。第一遺構面では、灰黄褐色砂泥を 0.2m 積み上げた低い盛土の上で礎石建物とその北辺に堆積した瓦溜り、北限築地の内溝などを検出した。その他に室町時代以降の柱穴・土壙などを検出した。

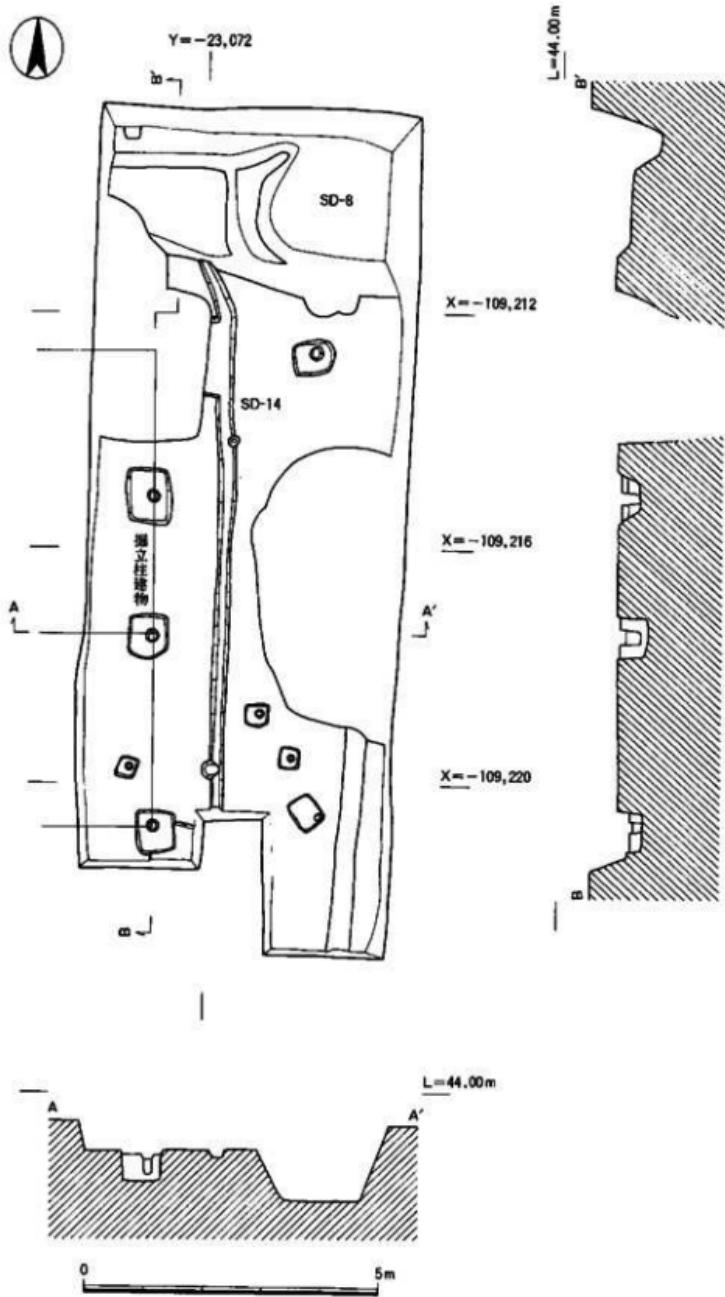
第二遺構面(平安時代前期)実測図

灰黄褐色砂泥を除去すると地山の黄褐色粘質土となり、この面が第二遺構面となる。第二遺構面では平安時代前期と古墳時代後期の遺構を検出した。平安時代前期の遺構には掘立柱建物の柱跡、北限築地の内溝があり、古墳時代後期の遺構には土壙、柱列、溝、竪穴住居の一部がある。

掘立柱建物 掘立柱建物の東の妻部を検出した。附近の調査で検出された柱穴とのつながりから考えると身舎の部分が2間×7間の東西棟で南に廊の付く建物に復原できる。身舎の柱間は桁行2.4m・梁行2.7m、南の廊の出は3.3mを測る。柱穴の掘形は一辺0.7~0.9mの隅丸方形で、深さ約40cmを測る。

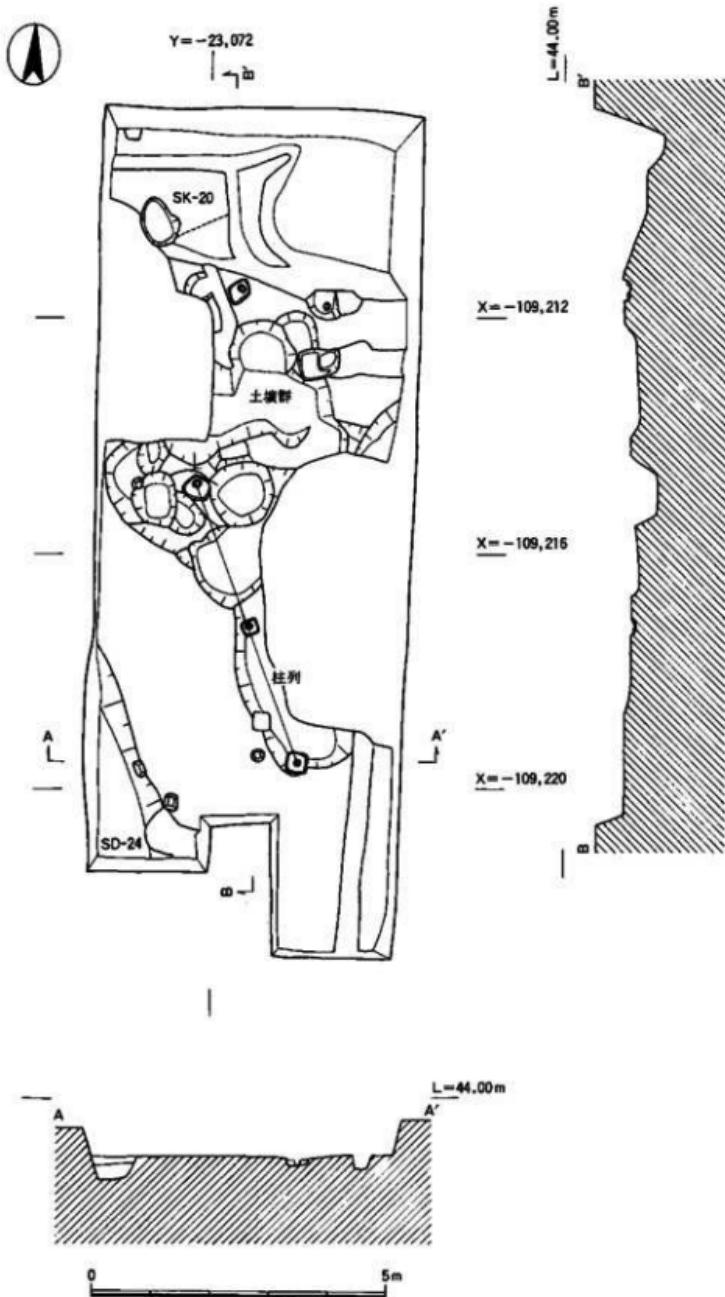
第二遺構面(古墳時代)実測図

柱列 座標北に対して約 23° 西に掘った掘立柱列を2箇所検出した。掘形は一边 $0.5\sim0.7\text{m}$ の方形で、深さ $10\sim20\text{cm}$ を測る。柱間距離は 2.5m である。

SD-24 柱列と同じ方向の溝で、その東肩部を検出した。幅 1.3m 以上、深さ 0.45m を測る。埋土は上下2層に分かれる。

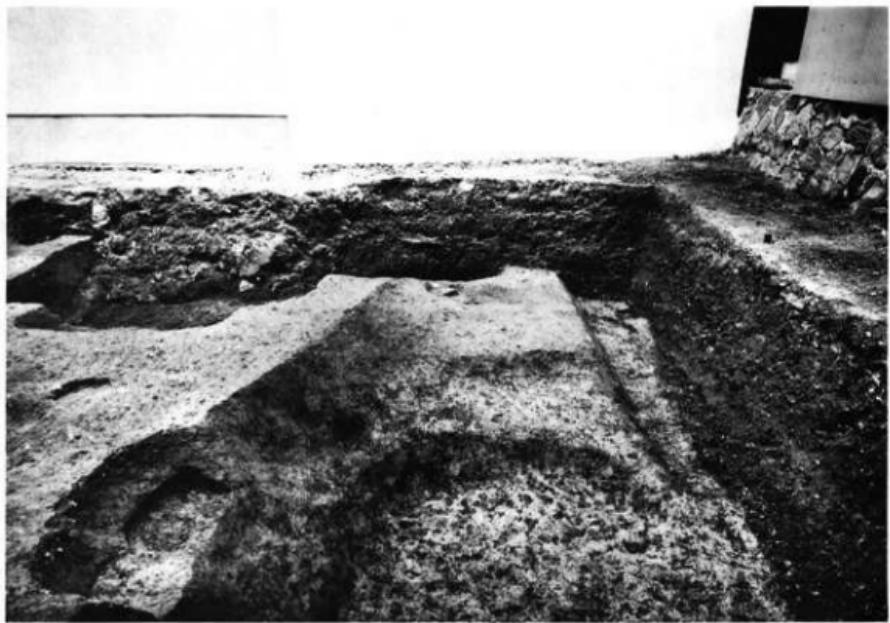
2 SD-8 全景（東から）

SD-8 中務省北限築地の内溝で、南肩部を検出した。調査区東辺で幅2.7m以上、深さ1.1m

を測るが、西辺では狭くなり、台状の張り出しあつ。堆積層は6層に分かれ、第2~4層は小礫を比較的多く含む土層で、遺物も多く含まれていた。これらの層は溝を埋立たるもので、土層観察から一気に埋められたことがうかがえる。第5・6層は溝が機能していた時に溝の肩口から崩れ落ちた土層である。また、この溝の一部は次の礎石建物の時期に存続していた可能性がある。

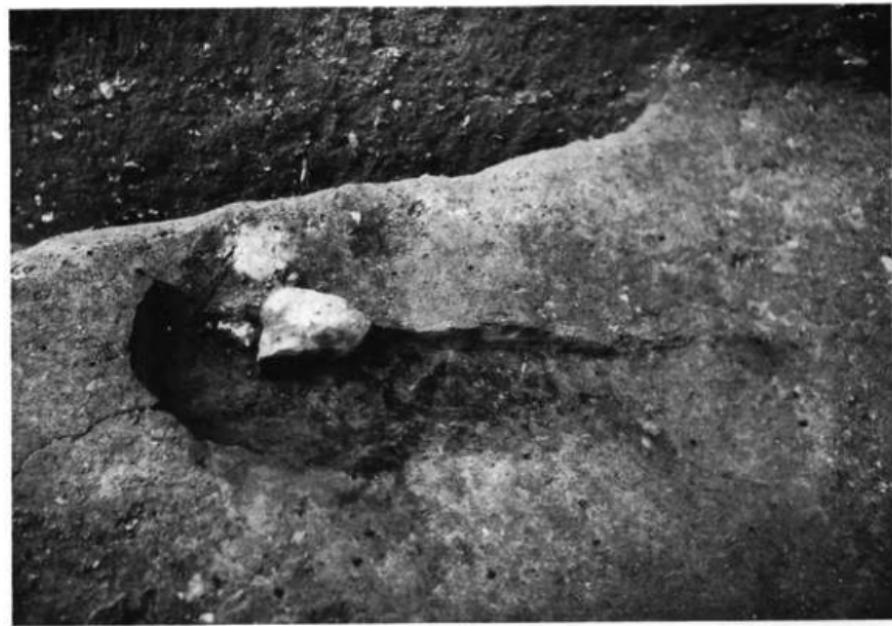
2 SK-20全景(東から)

SK-20 築地内溝の張り出し部で検出したもので竪穴住居のカマドになると思われる。上部構造を失なうが、橢円形を呈し、内部には焼土と炭が堆積し、支脚としての石が据付かれている。

また、カマドの周辺で竪穴住居の床面と思われる土層を一部検出した。

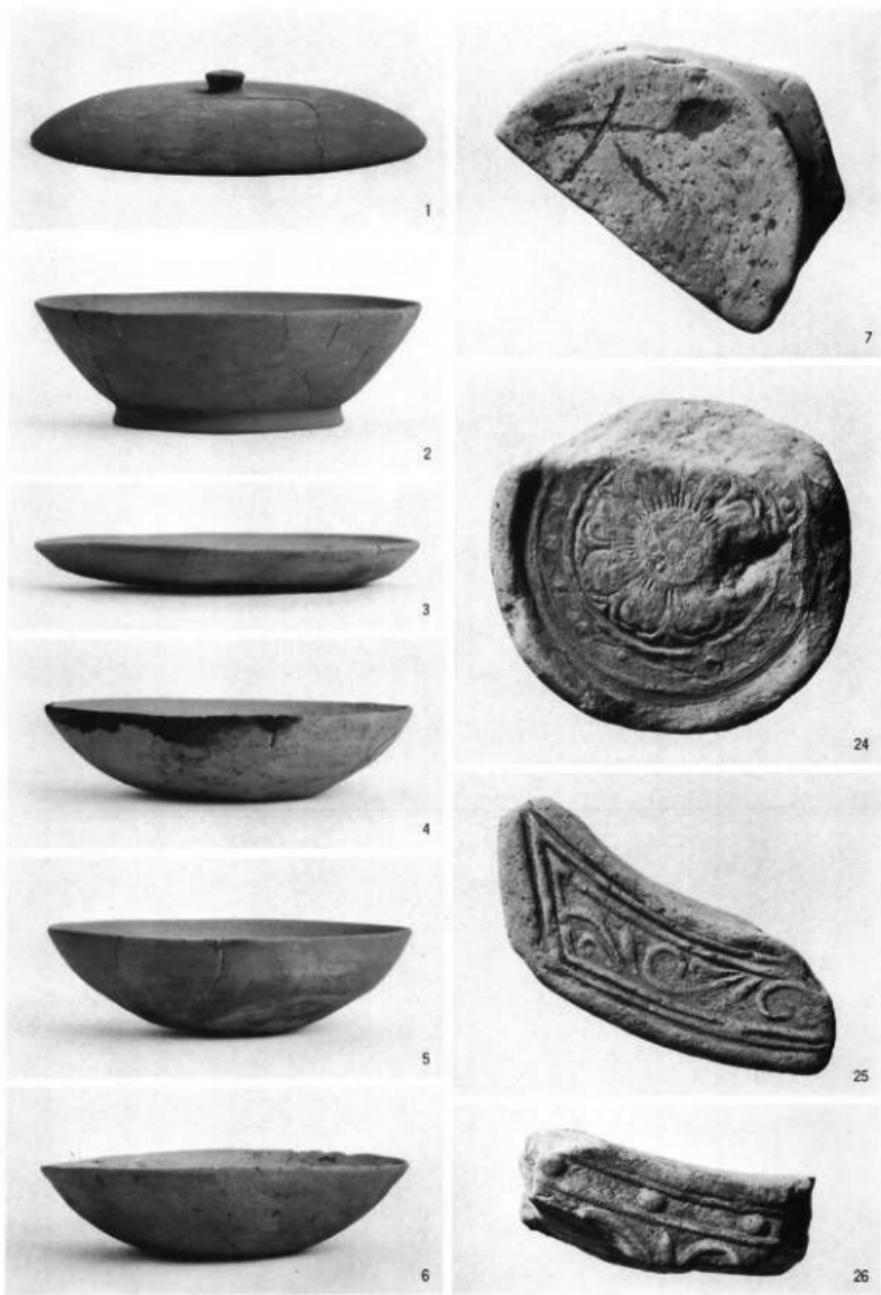
土器（土師器：1—6，綠釉陶器：7），軒瓦（24—26）

第1層出土土器（7・8・11・17）（7）は底部が若干中央で凹む円盤状の削り出し高台の綠釉陶器で、素地は軟質で淡黄褐色の釉がかかること。底部に「大」字が線刻されている。（8）も綠釉陶器の蛇の目高台で、器地は須恵質で緑褐色の釉が施されている。（11）は須恵器の蓋で、天井部はヘラ削り、他は回転を利用したナデ調整を施す。（17）は須恵器の杯身で、平らな底部に外寄気味に立ち上がる口縁部からなり、口縁端部はまっすぐにのびなくおわる。底部外面は無調整で、底部内面は回転を利用したナデ調整のち不定方向のナデを施す。口縁部内外面は回転ナデを施す。
