# 法勝寺跡発掘調査概報

昭和61年度

京都市文化観光局  
財団法人 京都市埋蔵文化財研究所

## 法勝寺跡発掘調査概報

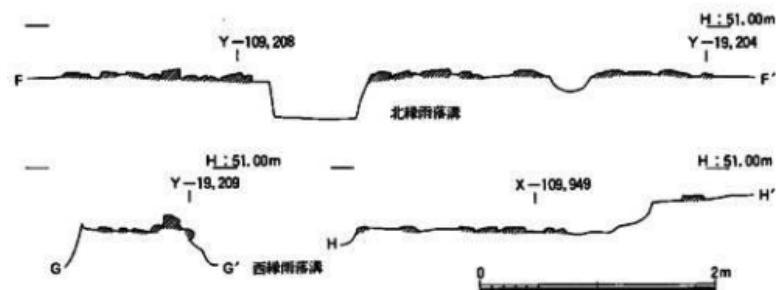
図2 雨落溝断面図

北縁雨落溝は、東西方向に約10mにわたり検出した。検出面での規模は、0.9~1.1m、深さ約10cmある。溝底面の西半には石敷がある。石敷幅は遺存状態の良好な箇所で約60cmある。長径10~30cm大の扁平な河原石を比較的密に敷く。概ね長軸を東西方向に合わせ、3列に並べるもの、やや不規則な箇所もある。石材は、頁岩、砂岩が多く、チャート、礫岩、石英岩などがある。肩口に沿って一部に赤(明褐色)・黄(明黄褐色)粘土が認められる。これは後述する礫石据付穴には例外なく認められる。根石を固定する作業工程時に使用される赤・黄粘土と同一のものであり、この場合も雨落溝構築時に使用されたものと言える。なお東半は石敷が抜き取られるが、一部に赤・黄粘土が遺存している。

西縁雨落溝は、長さ約2mを検出した。上面及び西・南端は、抜取りや擾乱によって削平を受ける。溝底面には石敷がある。石敷上面には厚さ1~2cm程にぶい黄褐色粗砂が堆積する。検出面から石敷上面までの深さは23cmある。石敷には20~30cm大の扁平な河原石を使用する。石敷の東西両辺の石は、その長軸をほぼ南北方向に合わせ並べ、その間に比較的密に石を埋め込む。石敷幅は約70cmある。また石敷北西端の石3個は、長軸を東西方向に合わせることから南縁雨落溝との交点の可能性がある。石敷東辺に接して河原石を1個検出した。平坦面を溝側に合わせ、石敷上面との高低差は12cmある。石敷の石材には砂岩が最も多く、頁岩、チャート、礫岩などがある。

に長さ約1mのトレンチを設定し調査したが検出できなかった。検出面から溝底までの深さは6~20cmある。暗褐色泥砂が堆積する。石敷は中央付近で僅かに10~40cm大の扁平な河原石を検出したのみで、他は抜き取られる。中央以北では、一部で南北方向に連なる赤・黄粘土が溝底に沿って2条遺存しており、石敷の位置がほぼ推定できる。幅は約70cmある。

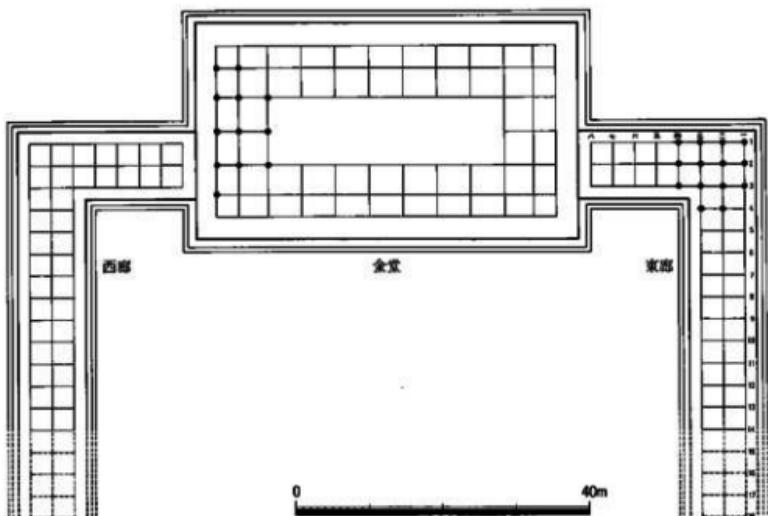
図3 金堂・東西廊模式図（黒丸は礎石据付穴の検出箇所を示す）

調査では、原位置を保つ礎石は検出できなかったものの、検出した礎石据付穴や雨落溝などから最も矛盾の少ない相互の位置を求め、回廊の復原を試みた。方位については、検出遺構からは求められるものがなく、今回は、仮に座標北を用いた。また所謂軒廊と回廊は直交するものと仮定した。その結果、東廊は桁行、梁間とも1間が約3mの等間であること、外側柱筋と北縁雨落溝心々間及び東縁雨落溝心々間がそれぞれ2.7mであること、内側柱筋と西縁雨落溝心々間が約2.75mであることなどが判明した。これらは、文献史料から窺われる回廊の規模を彷彿とさせるに足る資料と言える。この資料と、金堂跡Ⅰ・Ⅱ次調査成果を総合し、金堂・東西廊の復原を図3の模式図として示した。<sup>12)</sup>

- 9) 前掲註7)
- 10) 上原真人「古代末期における瓦生産体制の変革」「古代研究」13・14号 1978年
- 11) 前掲註2) — 2 では金堂基壇延石から「磁北より6°09'20"東へ振れ」る方位を示している。
- 12) 金堂も今回の復原では方位に座標北を用いた。金堂の位置は報告書を参照した。また金堂身舎桁行は等間とした。回廊の20間は、内側・中央・外側各桁行の何れを採用するかにより異なる(点線)。

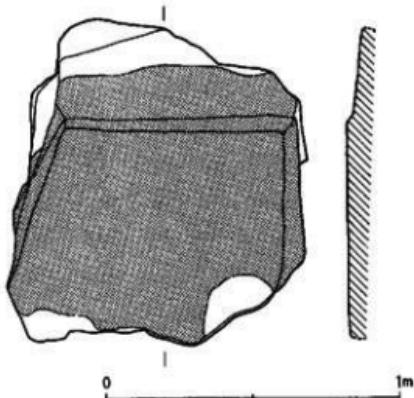
図4 磂石据付穴三・1に伴う礎石実測図  
石は10~35cm大のものが32個ある。礎石は花崗岩の自然石を使用し、上面はほぼ全面に加工痕が認められる。規模及び平面形は、1.1×1mのほぼ方形を呈し、厚さ約50cmある。上面は3方向を削り、造出しを設ける。造出しの隅角度は、上辺で一方が約90度、一方が約110度ある。

礎石据付穴三・1は、西半を抜取穴により削平を受ける。根石は数個遺存する。平面形はほぼ円形を呈し、検出面での規模は、現存長で東西約1.1m、南北約1.2m、深さ35cmある。抜取穴

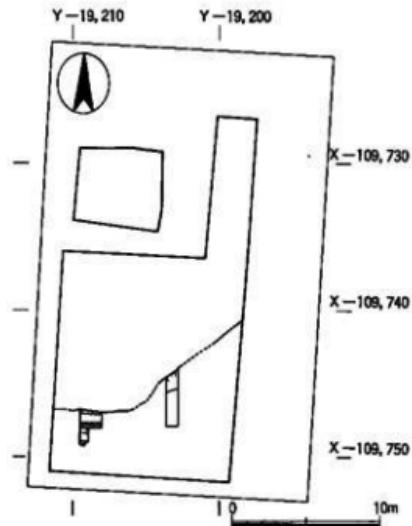
図5 下層造構平面図

下層造構についてその形状、堆積状況や遺物採集の目的で、2箇所に断割を行った。造構検出、断割及びその他の造構の壁面観察などから復原すると、北肩口は、調査区中央以東では北東から南西方向を示し、調査区中央でやや折れ西行する。

東方の断割では、北肩口を検出した。検出面から底部まで約1.1mあり、底部はほぼ平坦である。底部上面には、厚さ3~20cm程にぶい黄褐色粗砂が堆積し、古墳時代後期の土師器、須恵器が出土し

た。この上面には、によい黄褐色微砂・細砂の互層堆積がみられ水の流れを示す。この層まではほぼ水平堆積を示し、これより上層は、南がやや立ち上がり、断面では溝状を呈する。この溝状堆積のうち灰黄褐色泥砂層などから、平安時代後期の土師器を主体に瓦など大量の遺物が出土した。

西方の断面では2条の溝を検出した。北溝は、検出面での規模が、幅1.05m、深さ50cmある。最下層の褐色粗砂層は、粒子が均一である。中位のによい黄褐色砂泥層から平安時代後期の土師器を主体に大量の遺物が出土した。南溝は、検出面での規模が、幅1.23m、深さ50cmある。最下層のによい黄褐色粗砂層は、粒子が均一である。黒褐色粗砂層から土師器などが少量出土した。

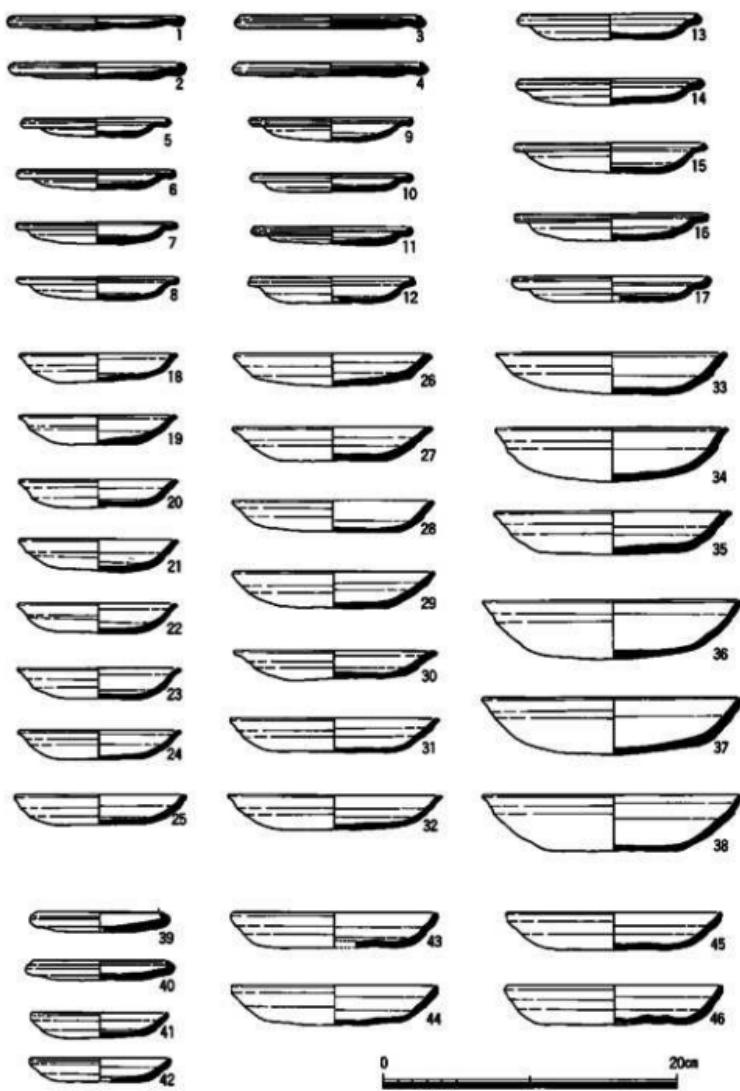
图 6 出土土器実測図

I類は、口縁部が斜め上方に立ち上がり、口縁端部は僅かに外反する。法量により4種に分けることができる。平均的な法量を示すと、I類1(18~25)は口径11.0cm、器高2.0cm、I類2(26~32)は口径14.0cm、器高2.5cm、I類3(33~35)は口径16.0cm、器高3.0cm、I類4(36~38)は口径18.0cm、器高3.9cmある。手法は、底部外面をオサエ、内面は不定方向のナデ、口縁部は2段ナデを行う。このうちI類4については、内面の底部から口縁部にかけて更に斜め上方のナデによって仕上げる。

がある。法量により2種に分けられる。平均的な法量を示すとⅡ類1(5~12)は口径11.0cm、器高1.3cm、Ⅱ類2(13~17)は口径13.1cm、器高1.8cmである。手法は、底部外面をオサエ、内面はⅡ類1が直線方向のナデ、Ⅱ類2は不定方向あるいは直線方向のナデを行う。口縁部には強いナデを行う。

Ⅲ類は、扁平な形態を呈し、口縁部は強く内方へ折り曲げる。法量により2種に分けられる。平均的な法量を示すと、Ⅲ類1(1・2)は口径12.0cm、器高1.0cm、Ⅲ類2(3・4)は口径13.3cm、器高0.9cmである。手法は、底部外面をオサエ、口縁部直下の底部外面をやや強いナデ、内面は不定方向のナデを行う。

Ⅰ類は、口縁部に上・下のナデを行うが、上段のナデは幅が狭い。口縁端部はナデにより僅かに上方に立ち上がる。法量により2種ある。平均的な法量を示すと、Ⅰ類1が口径9.6cm、器高1.6cm、Ⅰ類2が口径14.5cm、器高2.6cmである。

Ⅲ類は、口縁部を斜め内方に折り曲げる。口縁部直下の底部外面は、オサエによって底部から僅かに高める。平均的な法量を示すと、口径9.9cm、器高1.3cmある。

下層遺構出土土師器は、その出土状況及び形態や法量から、比較的一括性の高いものと言える。この土師器は、高陽院SG1-A出土土師器、鳥丸線⑩—14土壙11出土土師器、<sup>13)</sup>平安宮内裏土壙76出土土師器などと形態的に近似する。これらの出土土師器のうち、今回<sup>15)</sup>の報告で比較的出土点数の多い土師器Ⅰ類と同類のものについて比較を行う。下層遺構のものを基準にすると、SG1-AのものはⅠ類2を除いて0.5~1cm口径が大きい。土壙11のⅠ類1の口径は11cmを満たさない。土壙16ではⅠ類1の口径は10cmある。器高も同様に土壙11・16のものは低くなる傾向を示す。以上のことから、下層遺構出土土師器は、SG1-Aのものより後出で、土壙11のものに先行する一群と言え、11世紀中頃を前後する年代を与えることができる。法勝寺建立前の当該地には、藤原氏累代の別業とされる白河院が営まれており、この時期には藤原賴通の所有になるとされる。

瓦溜2出土土師器と形態的に近似するものには、鳥丸線N0.51土壙26出土土師器、鳥丸<sup>16)</sup>線D区33WⅡ土壙1出土土師器などがある。形態・法量から、瓦溜2出土土師器は、土壙<sup>17)</sup>26のものに近似し、土壙1のものに先行する一群であると言える。法勝寺は、元暦2年(1185)に起った大地震によって、当回廊は言うまでもなく、主要堂宇は悉く倒壊する。以上のことから、瓦溜2出土土師器は12世紀末を前後する年代を与えることができる。

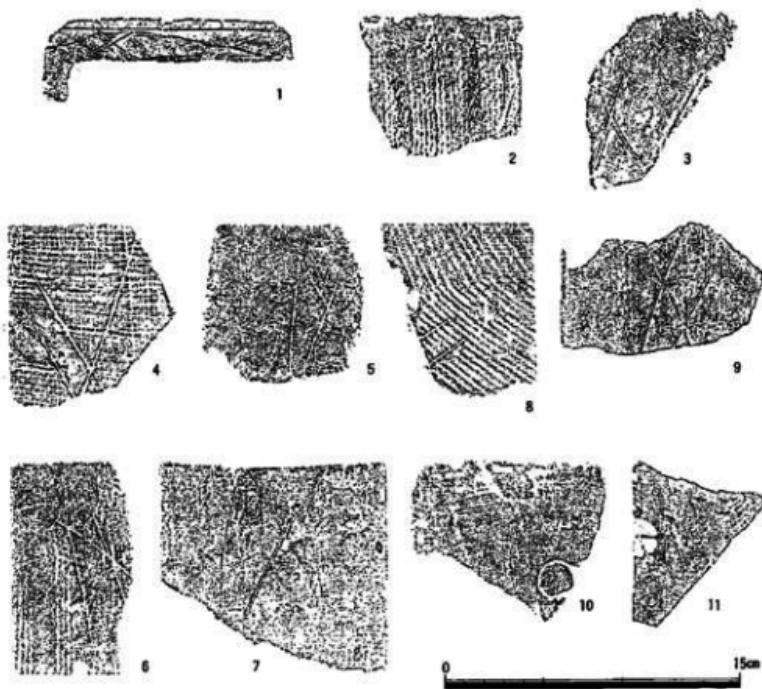
図7 出土ヘラ記号・刻印瓦拓影

ヘラ記号・刻印を施すものは、総数12点出土した。ヘラ記号は、鋭利な工具を使用して、  
2~3本の直線方向の刻線を交叉ないし近接して構成するものと、円形に付するものがある。

瓦溜1では、5点ある。3本構成のヘラ記号を、丸瓦の玉縁に近い凸面に施すもの(4  
~6)と、軒平瓦(図版大 54)の平瓦部凹面中央に瓦当面に近接した箇所に施すもの(7)が  
ある。軒平瓦(図版大 53)では平瓦部凹面に僅かに刻線が1本遺存する。

瓦溜2では、同範の半截花文軒平瓦にヘラ記号を施すものが2点ある。1点(図版七  
46)は、平瓦部側面の瓦当面に近接した箇所に2本構成のもの(1)を、1点(8)は、平瓦部  
凹面中央に3本構成のものを施す。

瓦溜3では、平瓦の凹面に、円形のヘラ記号を施すもの(10)と、花形の刻印を施すもの  
(11)がある。

雨落溝では丸瓦凸面にヘラ記号を施すものがある。東縁雨落溝では、2本構成のもの(2)  
、北縁雨落溝では、3本構成のもの(9)がある。

によい黄褐色砂泥層から(3)が出土した。丸瓦凹面に2本構成のヘラ記号を施す。

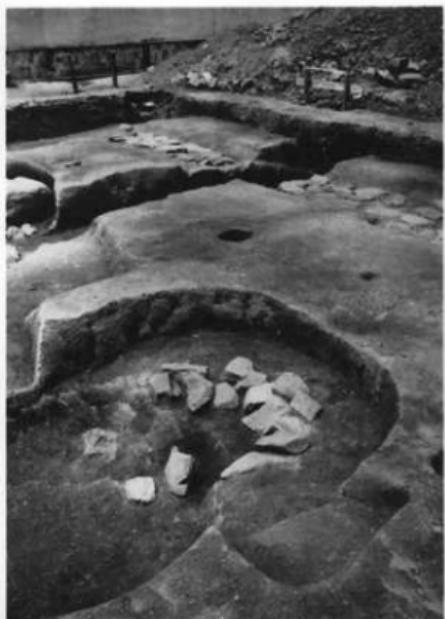
3 礎石据付穴二・1（南東から）

礎石据付穴二・1は、南半を抜取穴によって削平を受けるものの、根石の遺存状態は、

検出した据付穴の中で最も良好である。

平面形は、ほぼ円形を呈し、検出面での規模は、現存長で東西約1.6m、南北約1.2m、深さ34cmある。底面に粘土を貼り、その上面に長径10~25cm大の河原石を円形に配する。

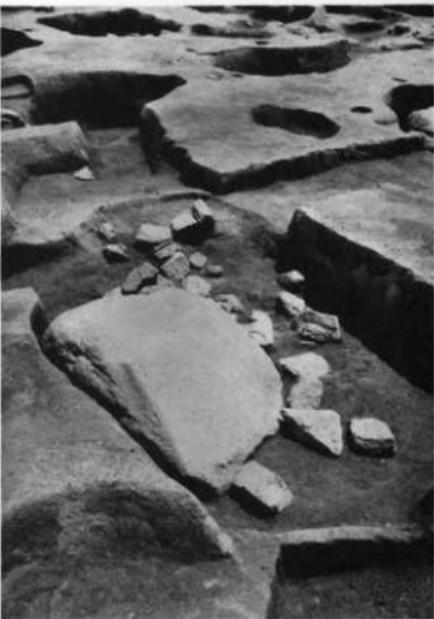
4 礎石据付穴三・1と礎石（西から）

には根石と礎石が落とし込まれる。根
