国道11号高松東道路関連整備事業  
東山崎町51号線道路整備に伴う埋蔵文化財発掘調査報告書

# 水田遺跡

(第2次調査)

高松市教育委員会

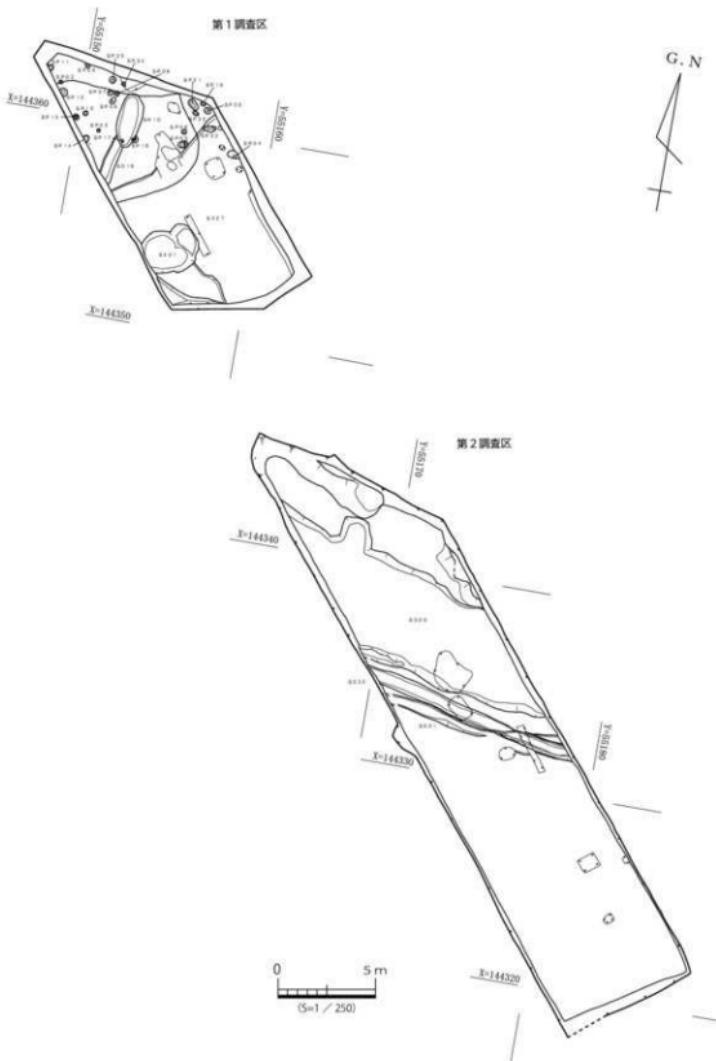
第3図 調査区配置図 (1/250)

#### a 調査区の設定と掘削方法（第3図）

調査区は、事業地内にある市道を挟んで北側を第1調査区、南側を第2調査区とし、第1調査区から調査を実施した。

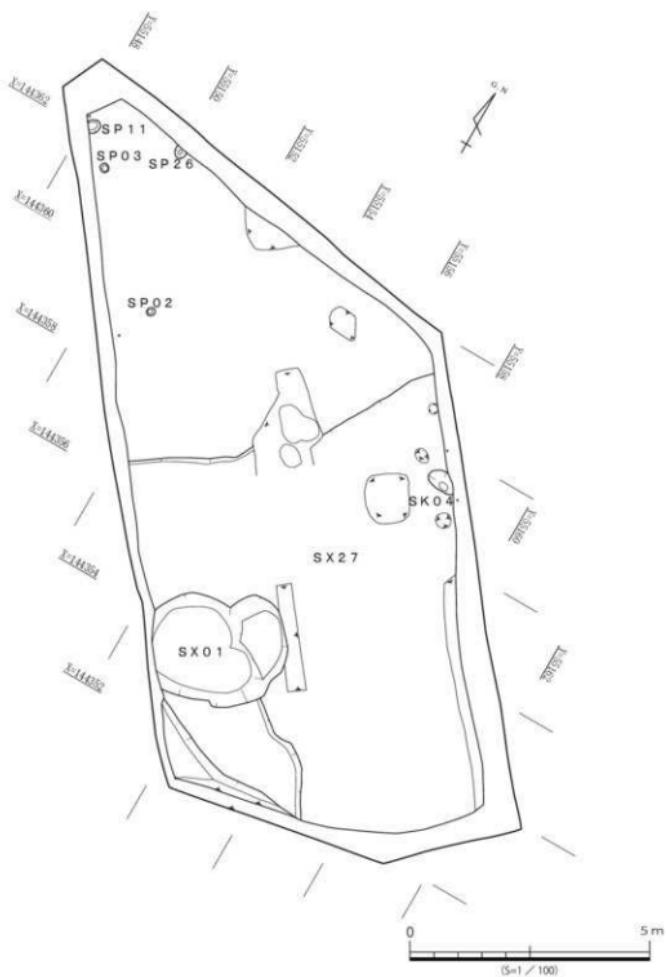
第4図 第1調査区 第1遺構面平面図 (1/100)

第1調査区では、0.6～1.3mが盛土と床土で、床土除去後、第1遺構面となる。第1面である暗灰黄粗砂混じりシルトを除去後、オリーブ褐粗砂混じりシルト層上面が第2遺構面である。

###### S X 2 7 (第4・6・7・11図)

中央から南側で検出した性格不明遺構である。S X 0 1 に切られ、調査区外へと延びるため、全体の形状は不明である。S X 0 1 と同様の出水状遺構の一部と考えられる。

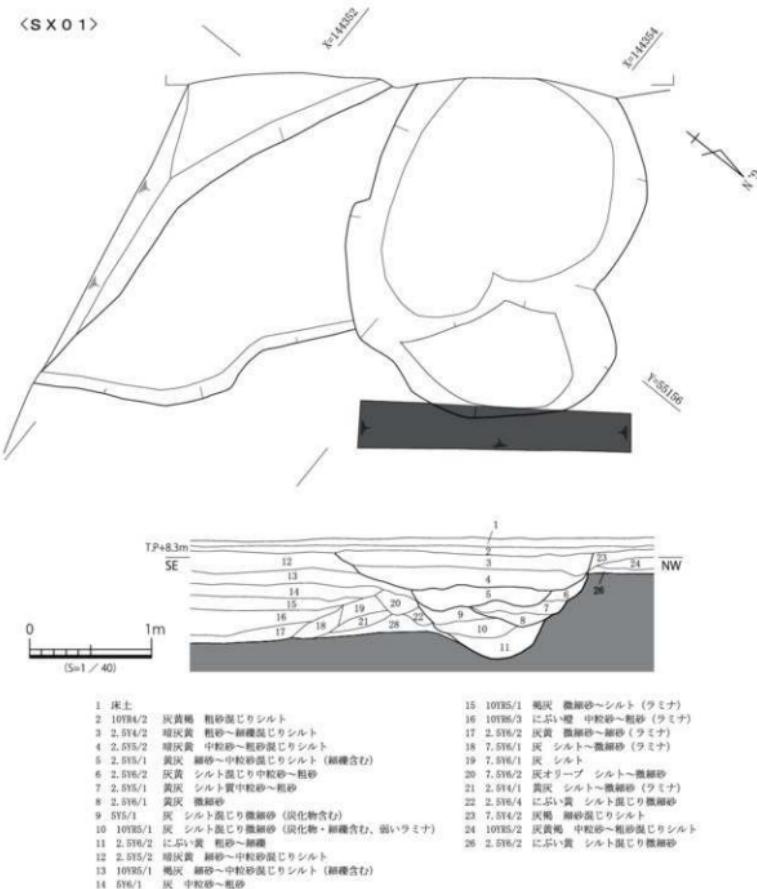
第8図 第1調査区 SX01平面・断面図 (1/40)

第1調査区南西側で検出した性格不明遺構である。不整形な形状を呈し、調査区外へと延びるため、全体の形状は不明である。水田遺跡第1次調査で検出した出水状の遺構と考えられる。

検出面の標高は約8.3m、最大長約2.8m、最大幅約2.5m、深さ約0.8mを測る。

埋土は9層に分層でき、最上層が暗灰黄粗砂～細砂混じりシルトと暗灰黄中粒砂～粗砂混じりシル

ト、上層が黄灰細砂～中粒砂混じりシルト、中層が灰黄シルト混じり中粒砂～粗砂、黄灰シルト質中粒砂～粗砂、黄灰微細砂、下層が灰シルト混じり微細砂とにぶい黄粗砂～細砂である。

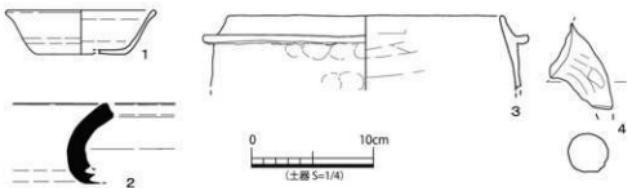
第9図 SXO 1最上層出土遺物（1／4）

遺物は、最上層から土師質土器杯（1）、須恵器甕（2）、土師質土器足釜（3・4）が出土したほか、土師質土器杯、土師質土器皿、土師質土器甕、土師質土器足釜、土師質土器片、須恵器甕、須恵器片、黒色土器A類片、骨、弥生土器片が出土した。

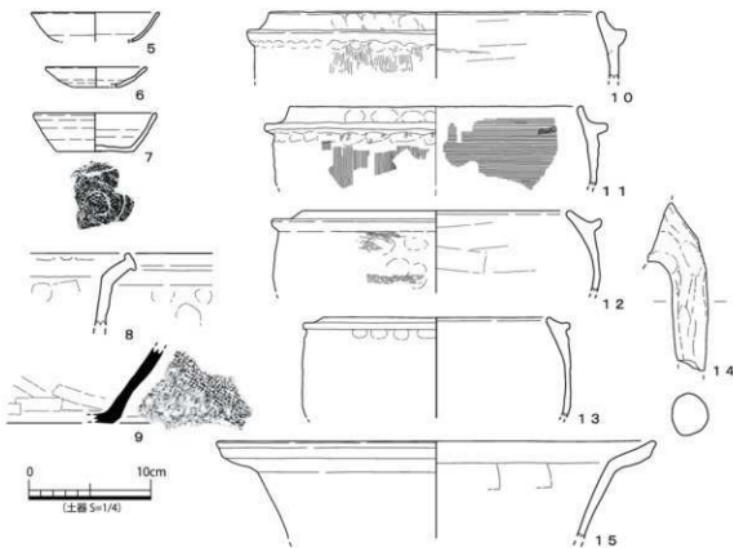
第10図 SXO 1下層出土遺物（1／4）

下層から土師質土器杯（5～7）、土師質土器土鍋（8）、須恵器甕（9）、土師質土器足釜（10～14）、土師質土器甕（15）が出土した。このほか、固化できなかったが、下層から土師質土器皿、土師質土器足釜、土師質土器片、黒色土器A類、須恵器擂鉢、須恵器片、サヌカイト剝片が出土した。

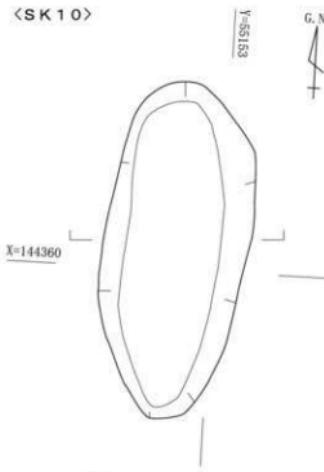
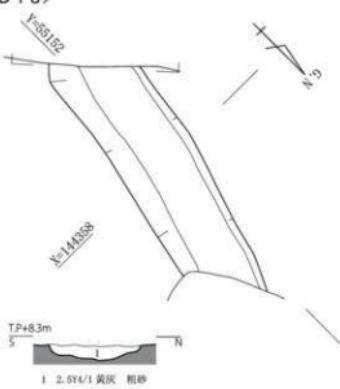
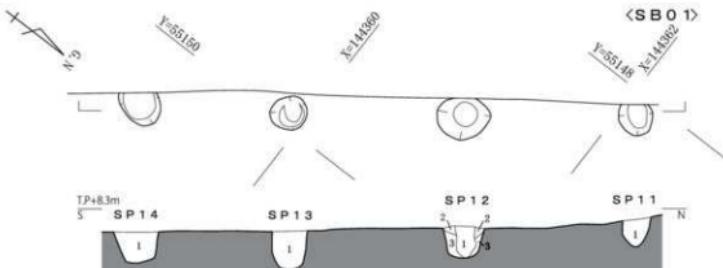
第12図 第1調査区 SK04・SK10・SD18・SB01平面・断面図 (1/40)

1. 2.5Y5/2 雨灰黄  
細砂～粗砂混じりシルト  
2. 2.5Y5/2 雨灰黄  
シルト混じり粗砂  
3. 2.5Y5/2 雨灰黄  
2層に比ベシルト少ない

第1調査区第1面中央東側で検出した楕円形の土坑である。一部は調査区外に延び、S X 2 7 を切る。

検出面の標高は約8.4m、最大長約0.65m以上、最大幅約0.40m、深さ約0.24mを測る。埋土は単層で、暗灰黄粗砂混じりシルトである。

第1調査区西側中央やや北よりの第2面で検出した溝状の遺構である。SK10に切られる。

検出面の標高は、約8.22m、主軸方位N-15°-Eである。最大長約2.13m、最大幅約0.67m、深さ約0.17mを測る。断面形状は皿状を呈する。

第1調査区第2面、中央北側で検出した土坑である。SD18を切る。

検出面の標高は約8.4m、主軸方位N-1°-E、最大長約2.77m、最大幅約1.20m、深さ約0.24mを測る。断面形状は浅い椀状である。

埋土は2層に分層でき、上層が褐灰粗砂～細織混じりシルト、下層が褐灰黄シルト混じり中粒砂～粗砂である。

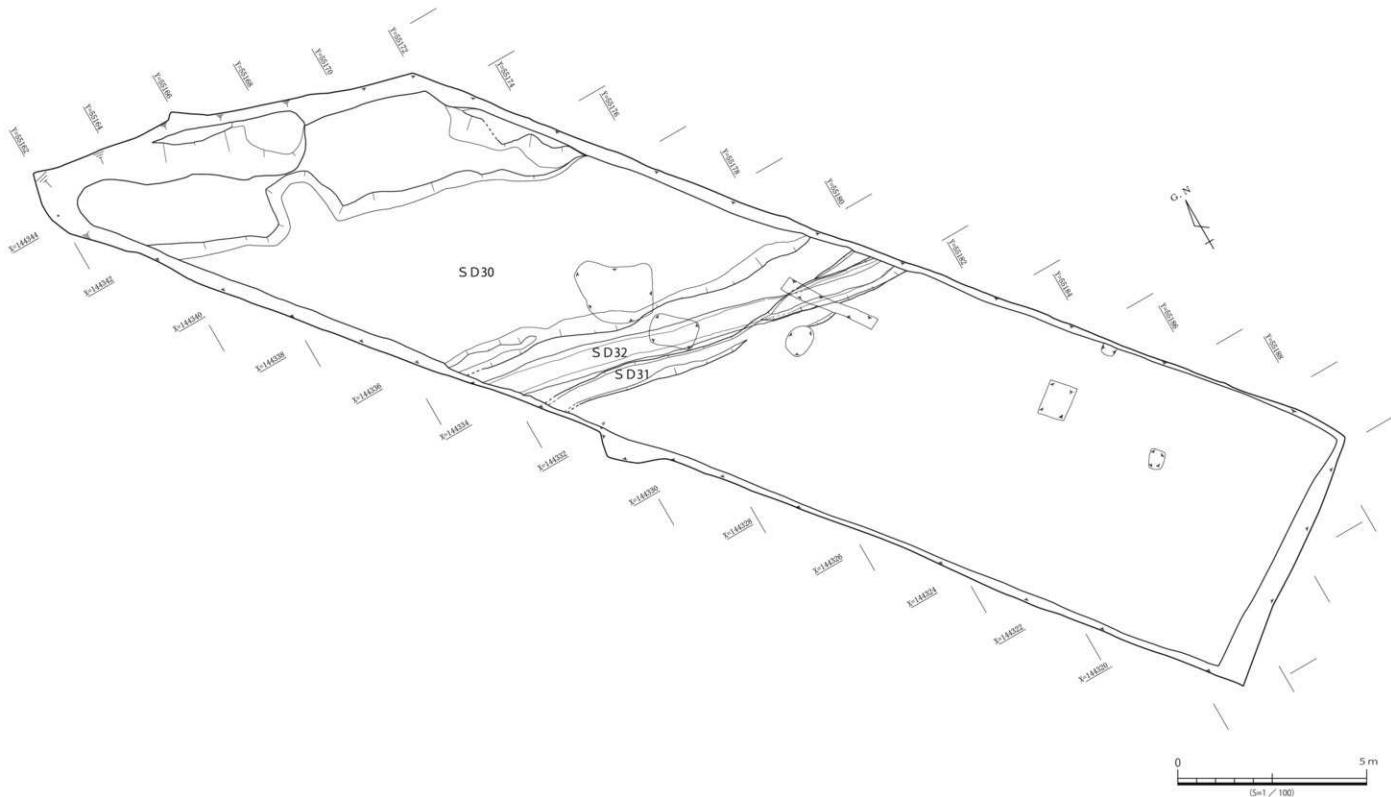
第 17 図 第 2 調査区 平面図 (1/100)

S D 3 0 は第2調査区北側で検出した、大型の溝である。調査区外へと延びるため、全体の形状は不明である。

検出面の標高は約8.1m、主軸方位N-72°W、長さ約8.5mを検出し、幅約8.8m以上、深さ約0.97～1.14mを測る。断面形状は逆台形を呈する。

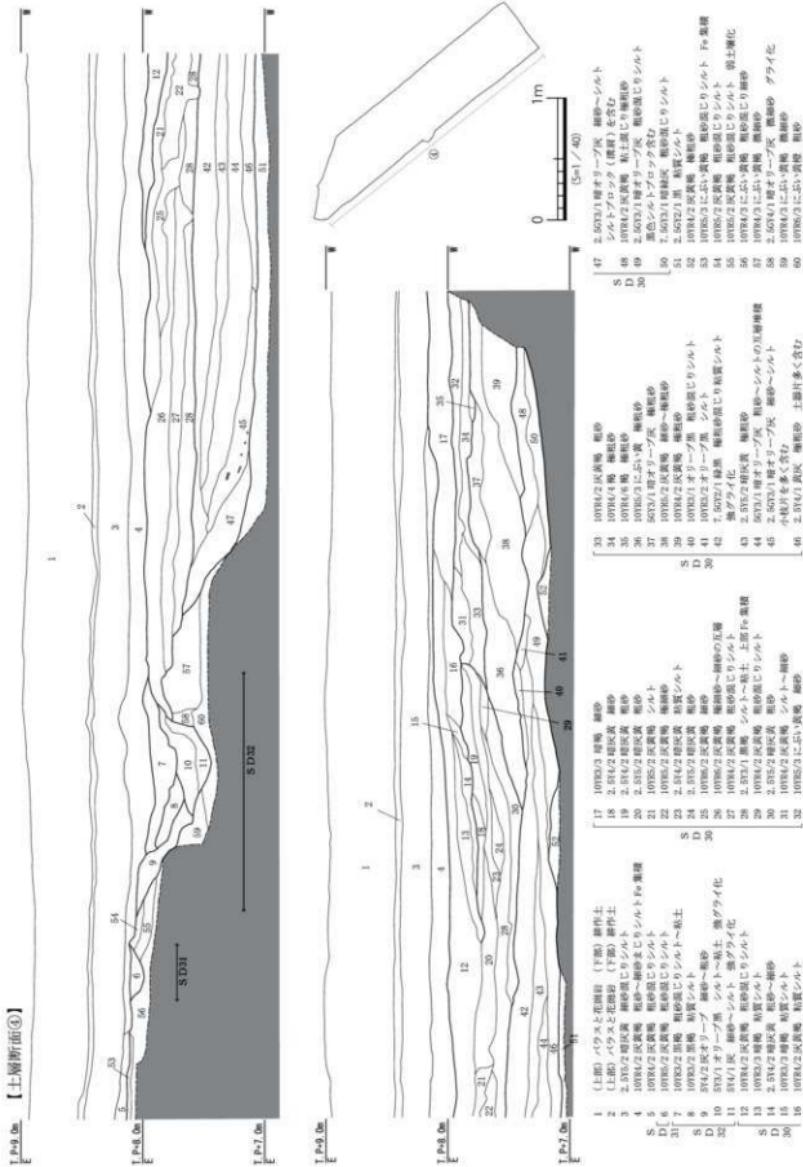
第18図 第2調査区 西壁断面図 (1/40)

埋土は39層に分類できる。最上層は6層に分層でき、灰黃褐色粗砂混じりシルトと暗褐色質シルト、暗灰黃粗砂～細砂、灰黃褐色質シルト、暗褐色細砂である。

上層は13層に分層でき、灰黃褐色シルトと灰黃褐色細砂、灰黃褐色細砂、灰黃褐色細砂～細砂、灰黃褐色粗砂混じりシルト、暗灰黃細砂、暗灰黃粗砂、暗灰黃粘質シルト、黒褐色シルト～粘土、灰黃褐色粗砂混じりシルトである。

溝の北側の堆積は、9層に分層でき、上層が灰黃褐色細砂～シルトとにぶい黃褐色細砂、灰黃褐色粗砂、褐色粗砂、下層がにぶい黃褐色粗砂、暗オリーブ灰褐色粗砂、灰黃褐色細砂～褐色粗砂、灰黃褐色粗砂である。この堆積層を肩として、上層の堆積層の溝が機能していたと考えられる。

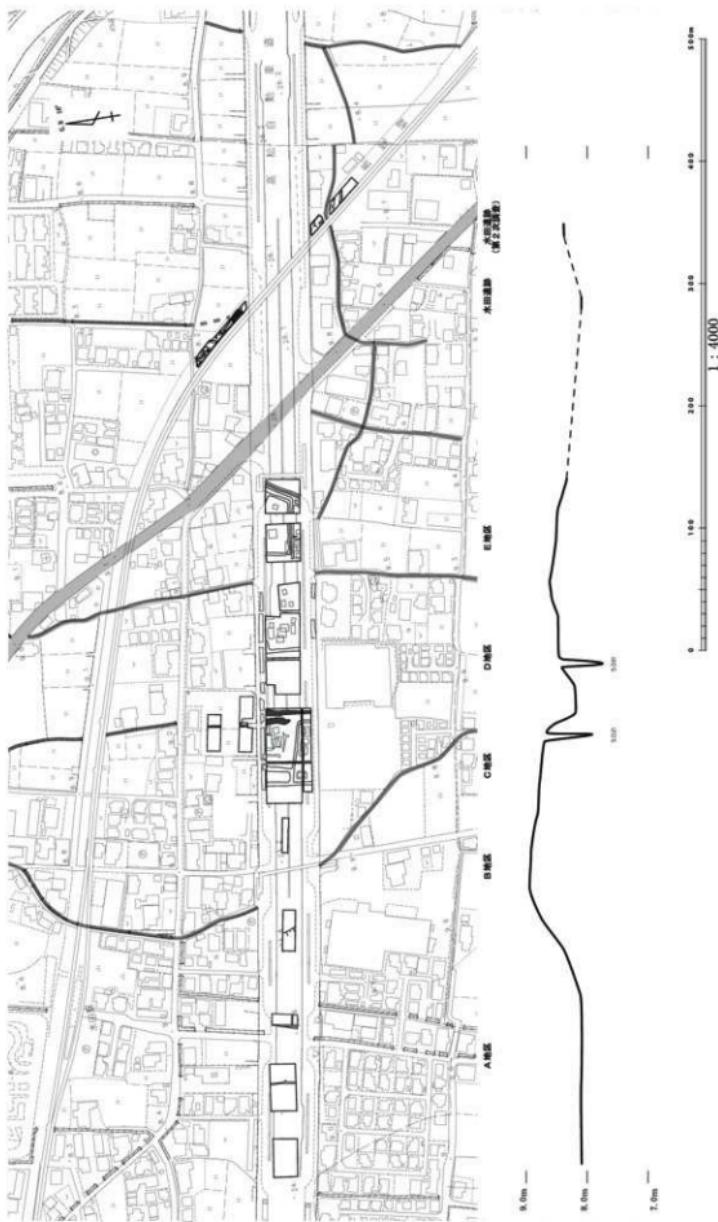
第22図 水田遺跡周辺の地形と集落の展開

調査区の約200～500m西側に位置する東山崎・水田遺跡の調査事例では、南北方向の溝が複数条検出されており、東西方向の溝である水田遺跡としては、差が生じている。第22図は、調査事例と現在の図から推定される水路の位置を示したものである。明確な条里地割が確認できる東山崎・水田遺跡に対し、水田遺跡は条里に沿った地割が確認できるものの、その地割は明確ではなく、また条里に沿わ

ない東西方向の水路が確認できる。この状況から、今回の調査で検出した溝は、西側の微高地に位置する集落の治水・排水のために、地形を利用して掘削された可能性が想定できる。

またこれらの溝を埋めている埋土は粗砂が大半を占める。埋土の供給源を考えると、遠方に位置する大規模な河川の氾濫による土砂の供給よりも、近隣に位置する小規模な河川の氾濫による土砂の供給の可能性が高く、洪水時に調査区の周辺の旧河道が破堤ないし水流がかなりの流速で流れた可能性が想定できる。
