# 京都市内遺跡発掘調査概報

平成7年度

京都市文化市民局

# 北白川廃寺塔跡

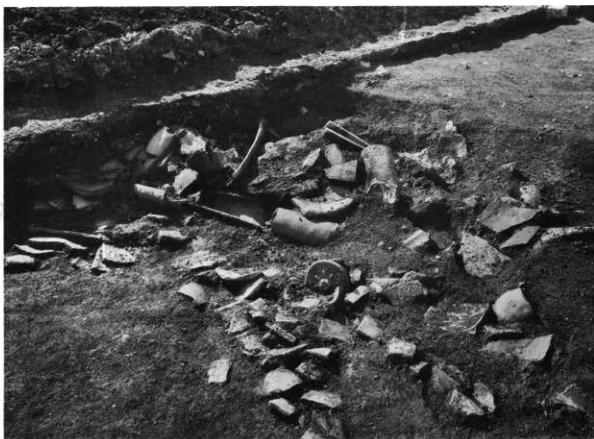
2 土壊SK1（北西から）

土壇SK1 南北3.5m、東西2.6m以上、深さ約0.3mの瓦溜で、一部は調査区東側に延びる。

埋土は黒褐色泥砂で、完形の瓦や文字瓦を含む多量の瓦類が出土した。瓦類は白鳳期のものが大半で、他に鉄釘、土器類も出土した。

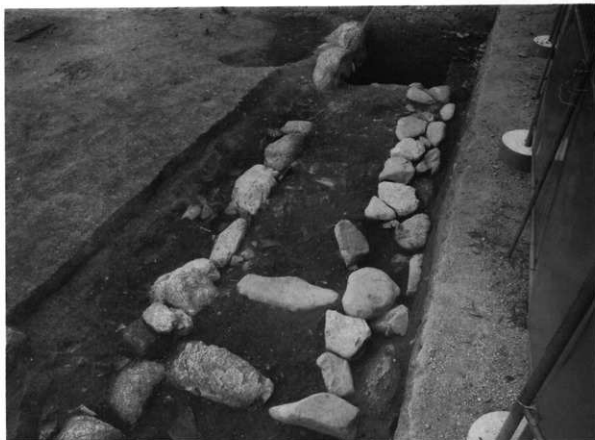
1 基壇南側階段（西から）

南側階段 1段目の蹴込み石と踏み石が残る。階段の出は約1.2mで、わずかに外に開く。幅は東側面の石がなく不明であるが、基壇南北中軸線から折り返して約4mと推定できる。使用石材は基壇と同じく20～60cmの自然石で、西側面、前面の端には大きな花崗岩を使う。

階段前面の蹴込み石は、長辺を横に据える。なお、西側面の石の0.6m内側に別の石が据えられていることから、後に階段を拡張したことが考えられ、その場合、当初の幅は2.8mと推定される。

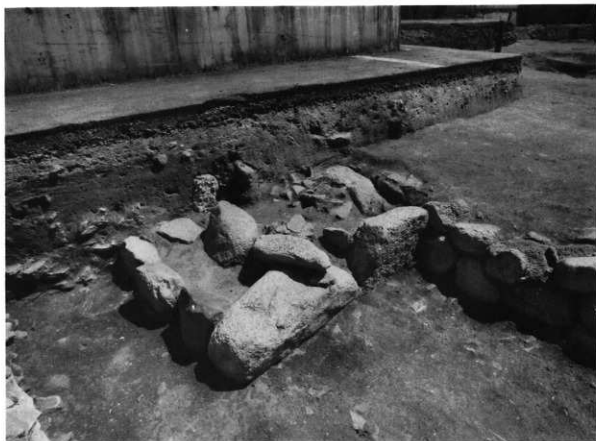
1 基壇北側階段（北西から）

北側階段 蹴込み石2段と1段目の踏み石の一部が残る。階段の出は1.3m。幅は東側が調査区外となるため不明であるが、基壇北西角から西側面の石までが5.1mあり、基壇南北中軸線で折り返すと3.8mと推定される。西側面の石は、長辺80cmと40cmの花崗岩2個を横にやや外に開く形に据える。

なお、2段分の蹴込み石の幅を階段の出幅に割り付けると、基壇の石積を加え4段であったと推定できる。

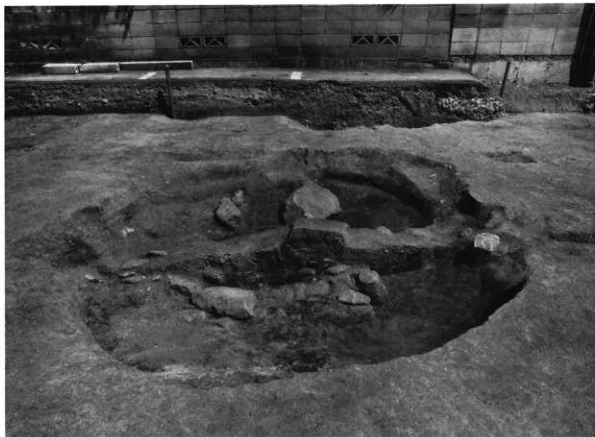
1 塔心礎据付け穴 (西から)

塔心礎の据付け穴は、東西約3.5m、南北約3.2m、深さ0.5mの円形である。埋土は数層に分層できるが、据付け穴には版築土層は認められず、径30～60cmの自然石が散乱していた。そのなかの径60cm前後の石3個は、根固め石として原位置を保っていると思われる。

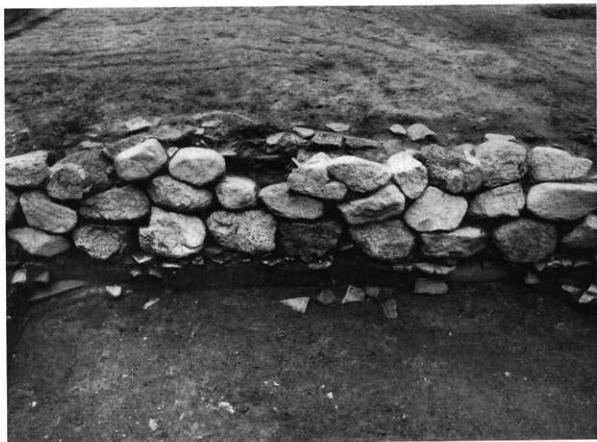
1 基壇北側 石積と瓦積（北から）

石積の基底部の石の下面から検出した。瓦積基壇の一边は、基壇南辺と北辺の基底部丸瓦の側面で13.8mとなる。

構築方法は、行基式丸瓦を横一列に組み込んで基底部とし、その上に半載した平瓦を平積みにする。基底部の丸瓦は、先の基壇上面から外下方に延びる版築土層を幅30～40cm掘り込んだ上に据える。しかし、基壇が確認されている西端では、丸瓦の下に細長い自然石を使用している部分がある。瓦積が最も高く残るところは35cmで、その上に石積の基底石が重なる。

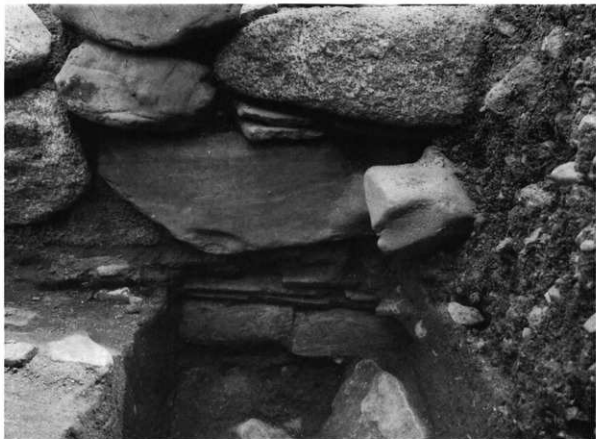
1 基壇西側 石積と瓦積 (西から)

基壇西側 石積は基壇北西角から南へ5.9mを確認した。石の長辺は30cm前後から最大60cmである。石積は2段から4段が残り、高さは最大で63cmある。積み方は、基壇北西角から南3.7mの間は大きな石を縦にして並べ、それより南は小さな石をやや雑に横積にしている。石積の面には凹凸がみられる。
